**PROYECTO DE RESTAURACIÓN Y NUEVO USO PARA LA CASA  
GRANDE EN LA ANTIGUA HACIENDA DE LA GOLETA,  
CHARO, MICHOACÁN.**

**TESINA QUE PARA OBTENER EL DIPLOMA DE  
ESPECIALIDAD EN RESTAURACIÓN DE SITIOS Y MONUMENTOS**

**GABRIEL MERCADO SÁNCHEZ**

**MORELIA MICH. FEBRERO 2015**

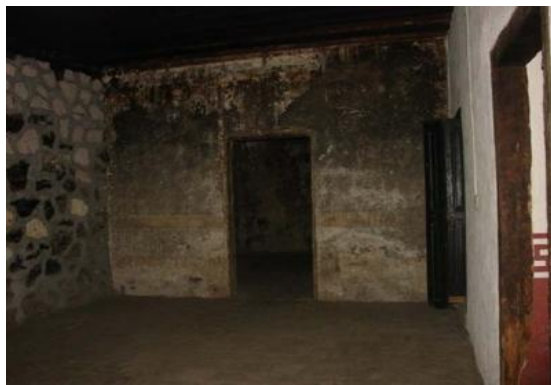
Ilustración 49  
Deterioro en acabados por incendio  
Autor: Gabriel Mercado Sánchez, Diciembre 2013

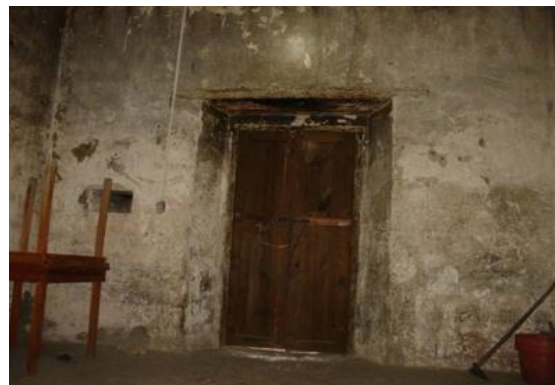
Ilustración 50  
Deterioro en acabados por incendio  
Autor: Gabriel Mercado Sánchez, Diciembre 2013

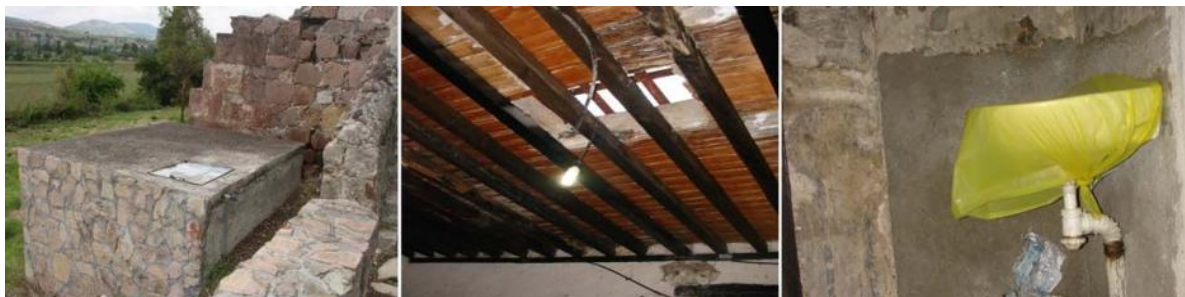
Ilustración 72, Imagen de parte de las instalaciones hidráulica, eléctrica y sanitaria en el inmueble. Autor: Gabriel Mercado Sánchez, Diciembre 2013

En general de las instalaciones se puede afirmar que si bien el inmueble cuenta con los servicios básicos, es recomendable hacer un estudio más a fondo de su funcionamiento, pues además de generar seguramente un gasto excesivo de los recursos, representa un riesgo tanto para la seguridad de los usuarios como del inmueble, dado que las posibilidades de un corto circuito, ruptura de instalaciones o posibles fugas es latente ante la situación actual de sus materiales.

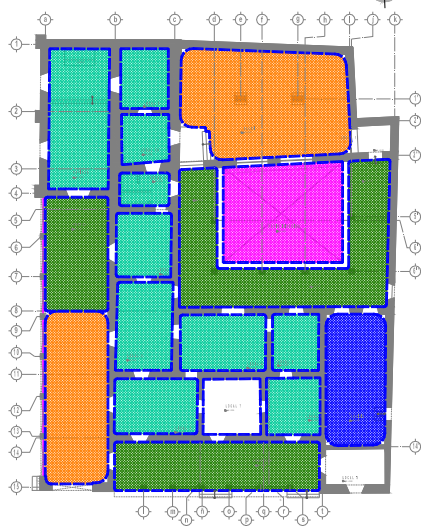
Ilustración 75  
Deterioros mas comunes en pisos. Ver detalles en el plano LEV-DET-01  
Autor:Gabriel Mercado Sánchez, Mayo 2014

**Deterioro**; Modificaciones al sistema constructivo, desgaste, manchas y polvo. **Agente**; Antropico.

**Deterioro**; Piso deteriorado en general (hundimientos, perdida de junta, manchas). **Agente**; Biótico, Abiótico y Antropico. **Causa**; Falta de mantenimiento y humedad.

**Deterioro**; Debilitamiento y ruptura de piso, desgaste superficial del elemento. **Agente**; Abiótico y Antropico. **Causa**; La humedad y falta de ventilación, filtraciones de agua e inestabilidad de la base y falta de mantenimiento y transito de usuarios.

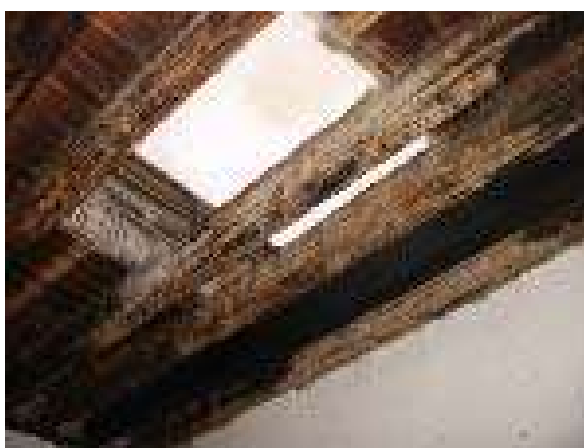
**Deterioro;** Vigas pandeadas y manchas. **Agente;** Biótico y Antropico. **Causa;** Por necesidad de cubrir el espacio, ignorancia al incorporar vigas de madera con secciones inadecuadas y excremento de palomas y murciélagos.

**Deterioro;** Deterioro general en vigería (manchas, empalmes, pudrición, desprendimientos). **Agente;** Biótico, Abiótico y Antropico. **Causa;** Excremento de palomas y murciélagos, humedad por filtraciones y falta de mantenimiento en azoteas y vigas de madera.

**Deterioro;** Modificación al sistema constructivo / desprendimiento de vigería. **Agente;** Antropico. **Causa;** Ignorancia al incorporar materiales incompatibles (losa de concreto) y vigas de madera con dimensiones diferentes.

Ilustración 76  
Deterioros mas comunes en techos. Ver  
detalles en el plano LEV-DET-02  
Autor:Gabriel Mercado Sánchez, Mayo 2014

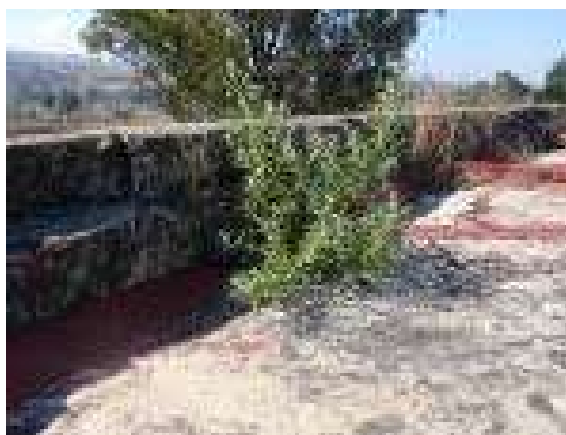
**Deterioro;** Ruptura de teja de barro y manchas.  
**Agente;** Biótico y Antropico. **Causa;** Humedad, falta de mantenimiento, incuria, golpes y presencia de hongos, líquenes e insectos.

**Deterioro;** Deterioro en el sistema de impermeabilización, modificaciones al sistema constructivo, fisuras y grietas. **Agente;** Biótico, Abiótico y Antropico. **Causa;** La dilatación, contracción del material y erosión por viento, ignorancia al incorporar materiales incompatibles y falta de mantenimiento, filtraciones de agua, presencia de microflora y plantas.

Ilustración 77  
Deterioros mas comunes en cubiertas. Ver  
detalles en el plano LEV-DET-03  
Autor:Gabriel Mercado Sánchez, Mayo 2014

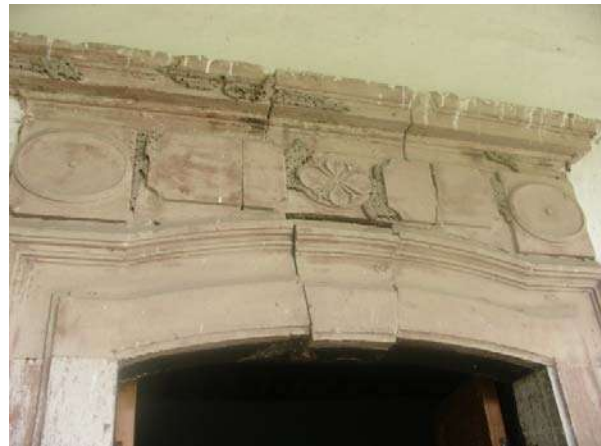
**Deterioro;** Deterioro general en vanos y cerramientos de madera deteriorados. **Agente;** Antropico. **Causa;** Incuria y falta de mantenimiento.

**Deterioro;** Deterioro general en vanos y cerramientos (faltante de puerta y ventana). **Agente;** Antropico. **Causa;** Falta de mantenimiento, ignorancia al incorporar puertas y ventanas a base de perfiles metálicos.

Ilustración 79  
Deterioros mas comunes en vanos y cerramientos. Ver detalles en el plano LEV-DET-05, Autor:Gabriel Mercado Sánchez, Mayo 2014

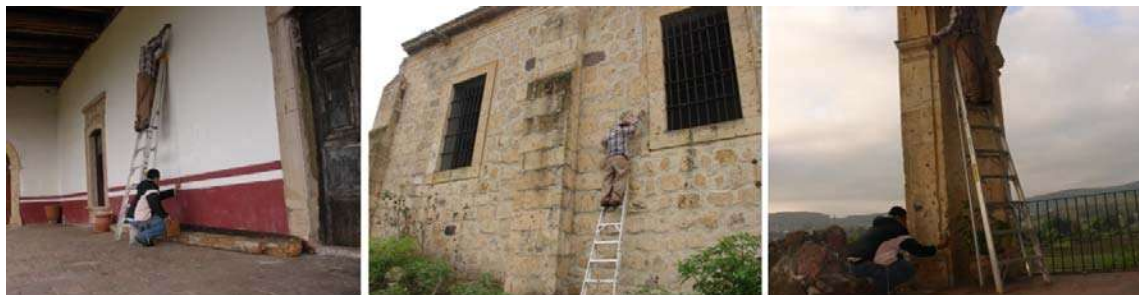
Ilustración 81, Imágenes del levantamiento de grietas y desplomos. Autor: Gabriel Mercado Sánchez, Junio 2014

El resultado cualitativo del comportamiento estructural evidencia las grietas considerables de más de 1.00 cm en parte de la arcada del edificio y los desplomos en los apoyos aislados y continuos de esta misma parte. En cuanto a las grietas que aparecen en los locales interiores al parecer estas fueron el resultado de modificar sin reforzar o apuntalar adecuadamente los vanos de los muros que se abrieron para adecuar el nuevo funcionamiento de tipo habitacional durante la época posterior a las reformas donde diferentes familias ocuparon el inmueble.

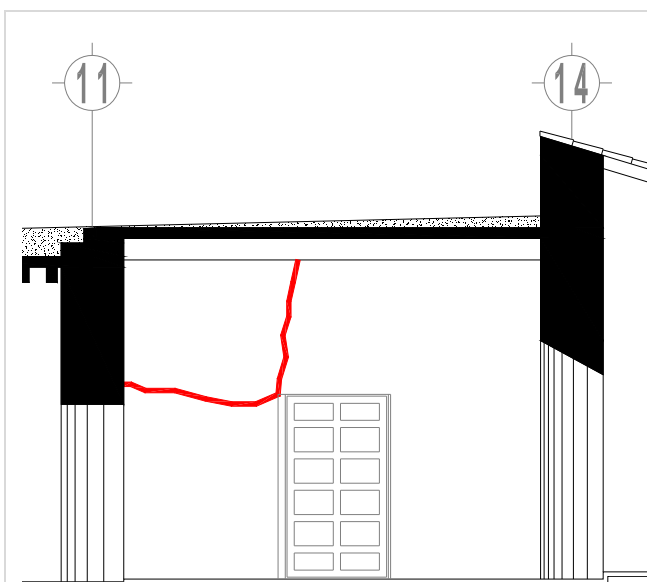
Ilustración 82, localización de grietas en el local 4, ver detalles en el plano ANA-EDIFICIO-01, Autor: Gabriel Mercado, Junio 2014

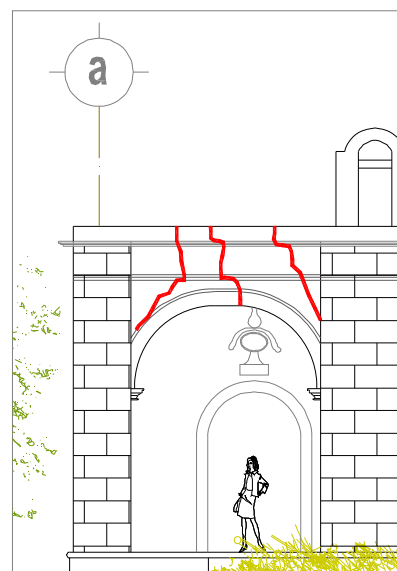
Ilustración 83, imagen de grietas en fachada oriente, Autor: Gabriel Mercado Sánchez, Junio 2014

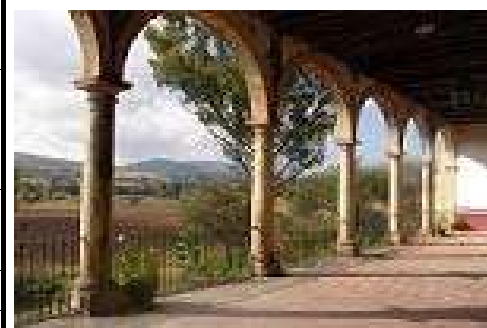
| ALTERACION | X | EFECTO | • Desprendimiento y separación del aplanado que reviste al muro | | |

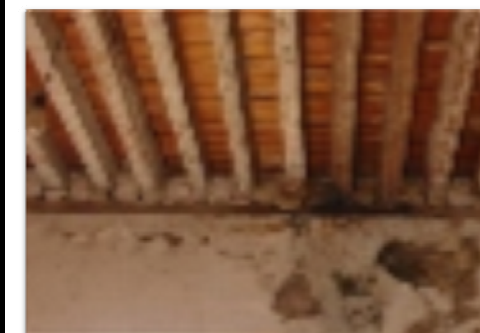
| ALTERACION | | EFEECTO | <ul style="list-style-type: none"> <li>• Deterioro general en vigería (manchas, empalmes, pudrición, desprendimientos)</li> </ul> | |

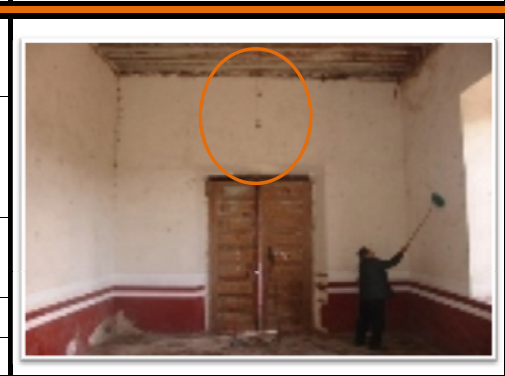
| ALTERACION | | EFECTO | Deterioro general en puertas de madera (manchas, pudrición, falta de herrajes) | | |

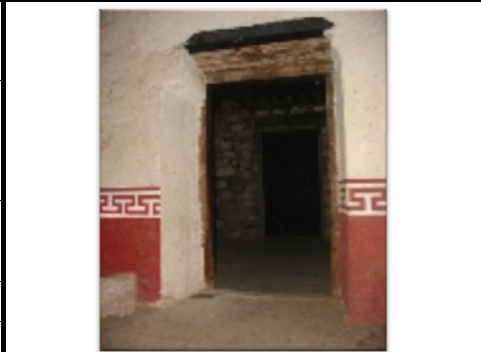
| ALTERACION | X | EFECTO | • Modificación al sistema constructivo / desprendimiento y pandeo de vigería | | |

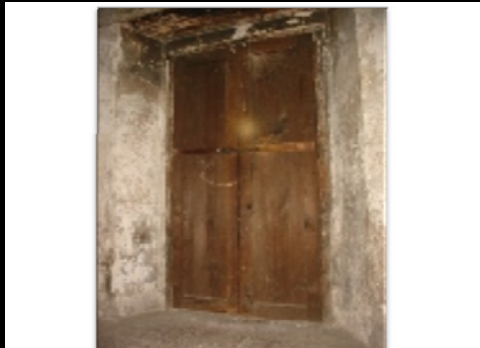
| <b>ALTERACION</b> | X | <b>EFEECTO</b> | <ul style="list-style-type: none"> <li>• Modificación al sistema constructivo / desprendimiento de viguería</li> </ul> | | |

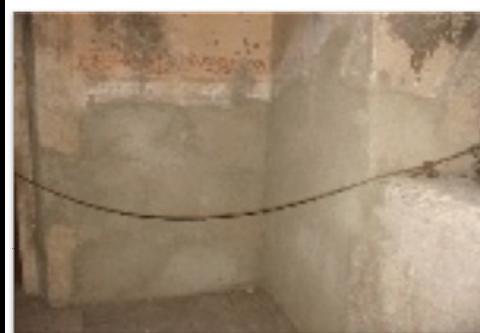
| ALTERACION | | EFECTO | • Deterioro general en vanos de puertas y ventanas (faltante de vidriería, puertas y ventanas) | | |

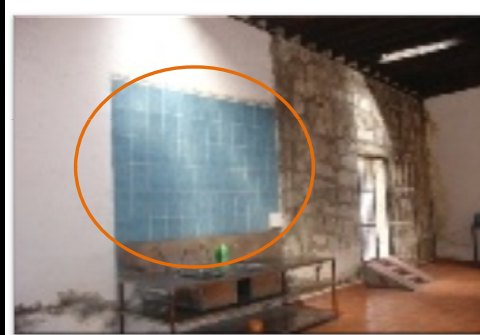
| ALTERACION | X | EFECTO | • Desprendimiento y separación del aplanado que reviste al muro | | |

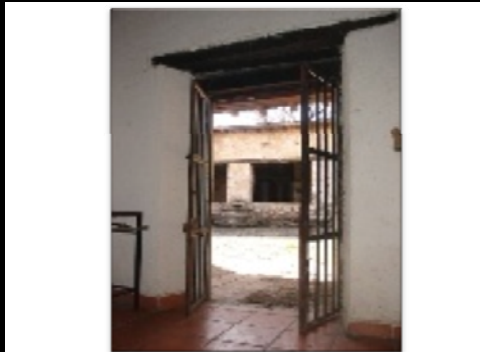
| ALTERACION | X | EFECTO | • Modificación al sistema constructivo / desprendimiento y pandeo de vigería | | |

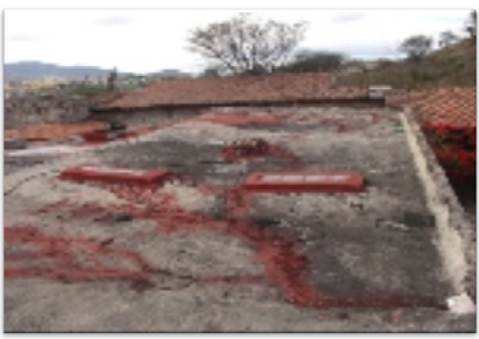
| FICHA DE REGISTRO DE ALTERACIONES Y DETERIOROS | | | | | | | | | | LOCALIZACION | |
|---|---|---|---|---|---|--|--|--|--|---|--|
| ALTERACION | X | EFECTO | <ul style="list-style-type: none"> <li>Deterioro en el sistema de impermeabilización</li> <li>Modificaciones al sistema constructivo</li> <li>Fisuras y grietas</li> </ul> | | | | | | | | |

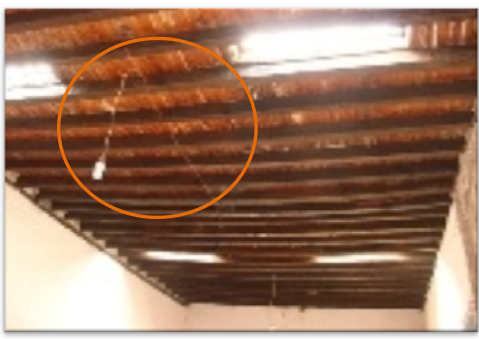
| FICHA DE REGISTRO DE ALTERACIONES Y DETERIOROS | | | | | | | | | | LOCALIZACION | |
|---|---|---|---|---|---|--|--|--|--|---|--|
| ALTERACION | X | EFECTO | Mala intervención de instalaciones eléctricas | | | | | | | | |
