Proyecto de restauración para la reutilización adaptativa del Troje de Tatenó en Analco-Chancuagco, México. Caso de estudio sobre el patrimonio vernáculo construido en madera

Tesis que para obtener el grado de Especialista en Restauración de Sitios y Monumentos

Diana Ayesha Zavala Mora

Morelia, Michoacán; abril, 2025

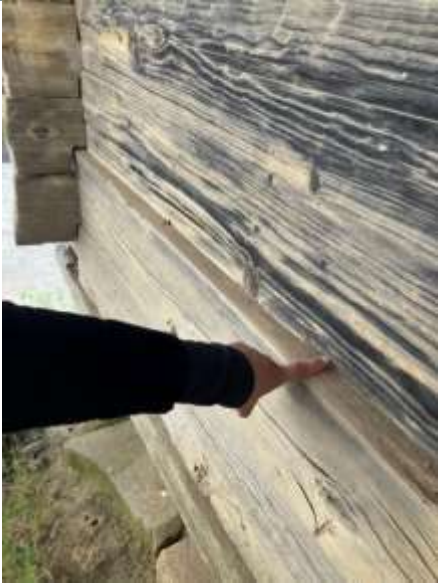
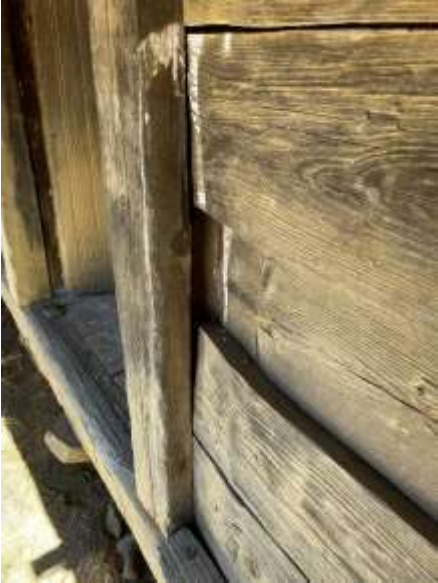
| Muro norte (exterior) | |
|---|---|
| <b>Agentes de daños y deterioros:</b> | <input type="checkbox"/> Antrópicos<br><input checked="" type="checkbox"/> Físicos<br><input type="checkbox"/> Químicos<br><input type="checkbox"/> Orgánicos<br><br>Pérdida de axialidad por esfuerzos excéntricos debidos al asentamiento en fachada este. |

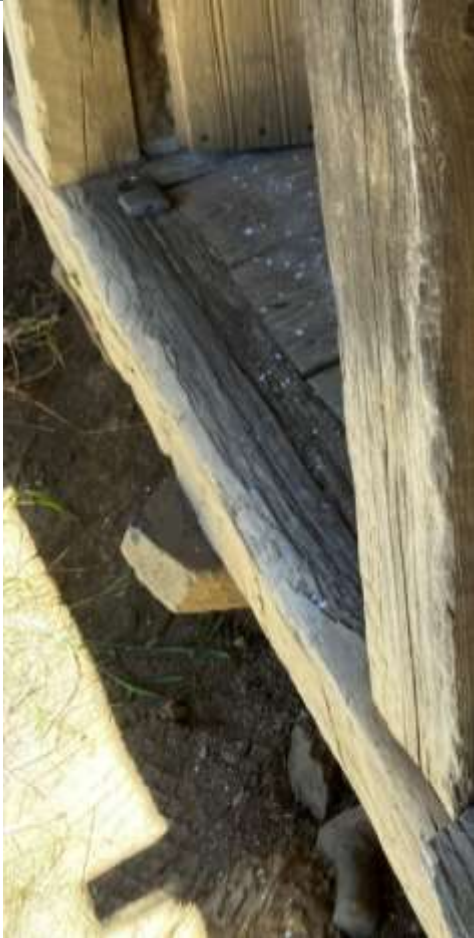
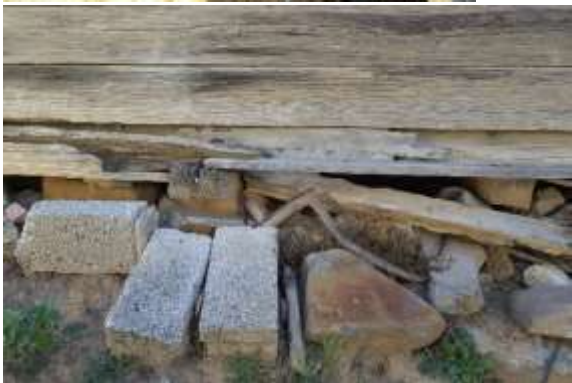
| Cimentación | | |
|---|---|---|
| Estado General: | <input type="checkbox"/> Bueno<br><input type="checkbox"/> Regular<br><input checked="" type="checkbox"/> Malo<br><input type="checkbox"/> Ruinas | <br> |
| Evaluaciones: | Calidad de material<br><input type="checkbox"/> Bueno<br><input checked="" type="checkbox"/> Regular<br><input type="checkbox"/> Malo<br><br>Daño estructural<br><input checked="" type="checkbox"/> Sí<br><input type="checkbox"/> No | |

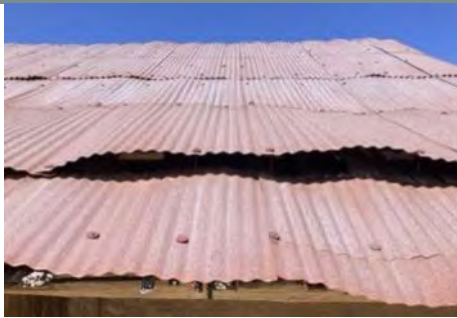
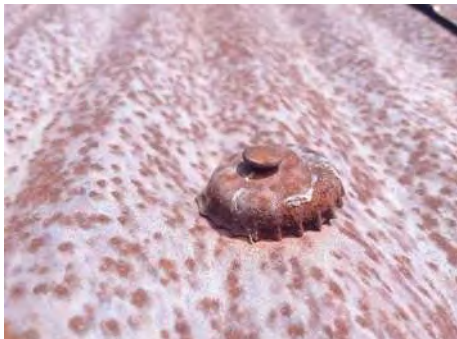
### Cubierta lamina metálica ondulada

| Estado General de conservación: | <input type="checkbox"/> Bueno<br><input type="checkbox"/> Regular<br><input checked="" type="checkbox"/> Malo<br><input type="checkbox"/> Ruinas | <br> |
| Alteraciones: | En sí misma es una alteración del sistema original, sin embargo, es parte de una segunda historia en la que los materiales industrializados comenzaron a ser accesibles para la comunidad. | |

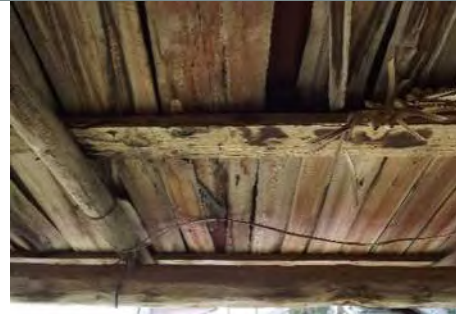
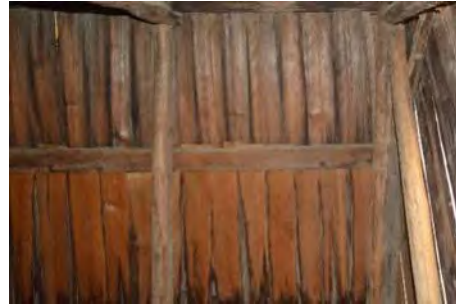
Aunque no se han encontrado  
pruebas de que el tejamanil haya  
sido atado de origen, se pueden  
observar daños en aquellos más  
expuestos al intemperismo con  
rasgaduras debidas al claveteado

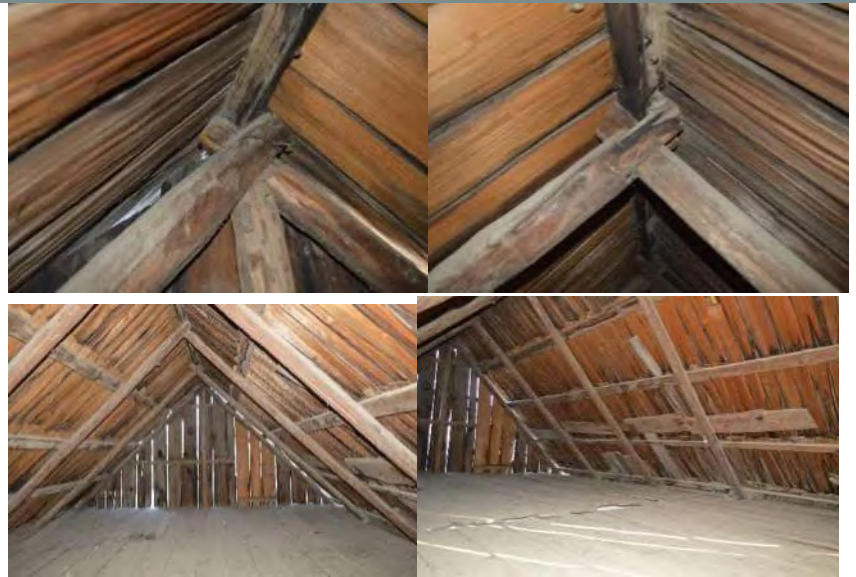
La fatiga de la estructura debido al asentamiento diferencial en la fachada este provocó el desplazamiento de la cubierta, la falta de mantenimiento ha provocado que los pares se encuentren sucios. Se identificaron algunas grietas longitudinales.

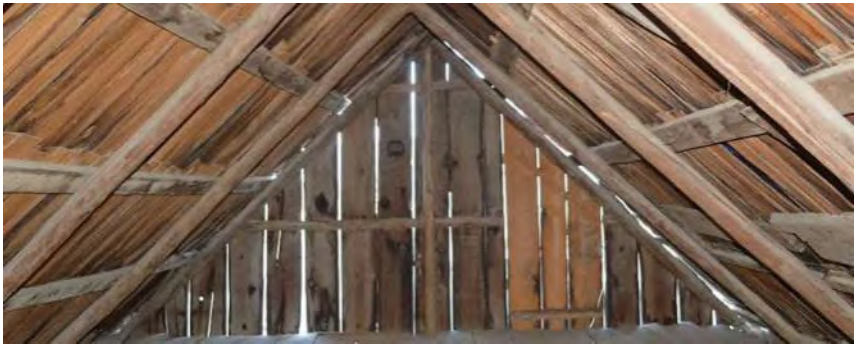
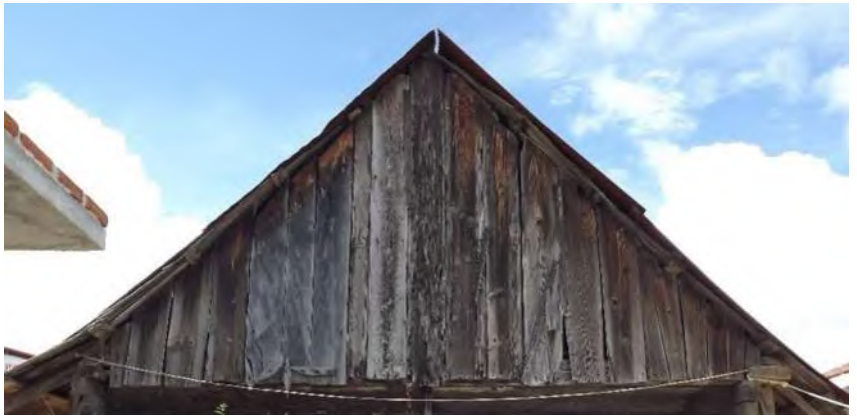
### Hastial este

| <b>Estado General de conservación:</b> | <input type="checkbox"/> Bueno<br><input checked="" type="checkbox"/> Regular<br><input checked="" type="checkbox"/> Malo<br><input type="checkbox"/> Ruinas | |
| <b>Alteraciones:</b> | La puerta de servicio es la sección que se mantiene en mejores condiciones, por lo que se puede pensar que el material es de otra etapa constructiva al del resto del entramado. | |
| <b>Agentes de daños y deterioros:</b> | <input checked="" type="checkbox"/> Antrópicos<br><input checked="" type="checkbox"/> Físicos<br><input checked="" type="checkbox"/> Químicos<br><input checked="" type="checkbox"/> Orgánicos | El agua, la incidencia solar y el viento han provocado la meteorización de la madera, la pudrición de algunas secciones y la corrosión de los clavos que se anclan en la estructura de la cubierta y el puntal del hastial. |

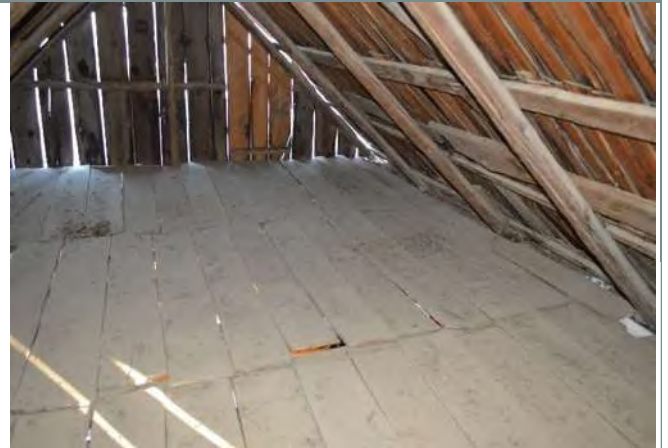
El estado de suciedad impera en los elementos del entablado, la colocación del mismo es simplemente apoyado lo cual le permitió deformarse con mayor facilidad, presenta torceduras en la mayoría de las piezas, lo cual no permite una circulación segura.

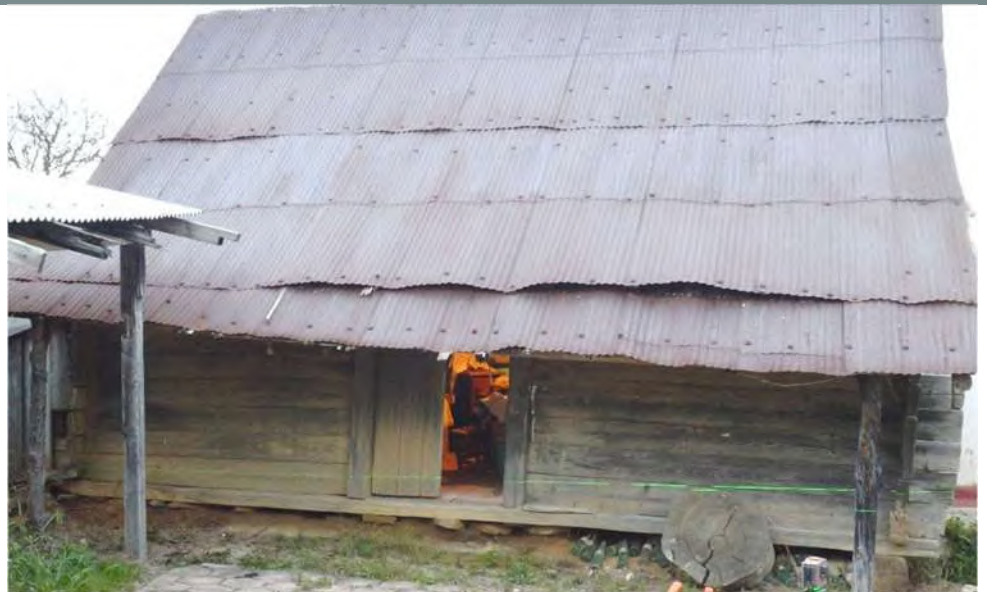
La rasgadura del tejamanil responde a la fatiga del material por los esfuerzos que convergen en la cubierta y también a la degradación debida a la corrosión de los clavos.

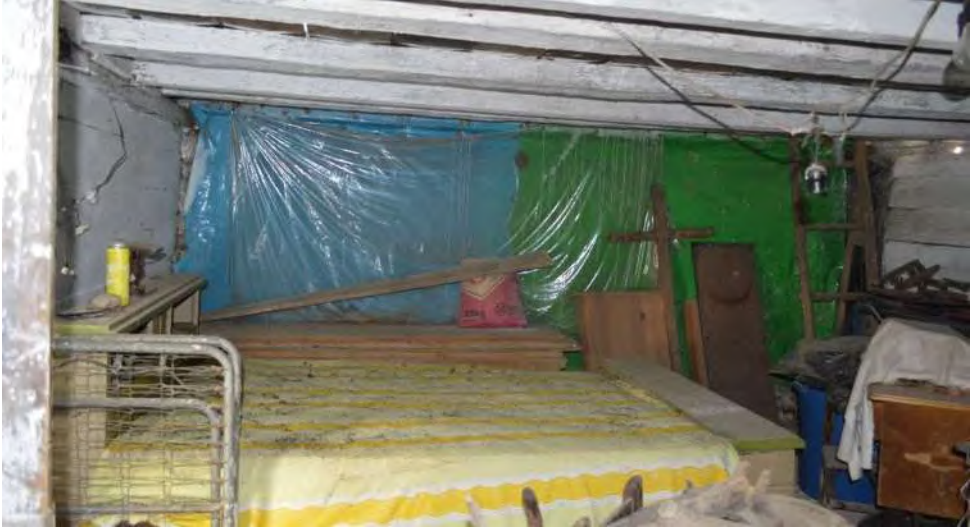
#### Muro oeste (interior)

| <b>Estado General:</b> | <input type="checkbox"/> Bueno<br><input type="checkbox"/> Regular<br><input checked="" type="checkbox"/> Malo<br><input type="checkbox"/> Ruinas | |
| <b>Alteraciones:</b> | Colocación de plásticos | |
