UNIVERSIDAD MICHOACANA DE SAN NICOLÁS DE HIDALGO
FACULTAD DE ARQUITECTURA
DIVISIÓN DE ESTUDIOS DE POSGRADO

PROYECTO DE RESTAURACIÓN DE LA CAPILLA DEL SEÑOR SANTIAGO, CHARO, MICHOACÁN

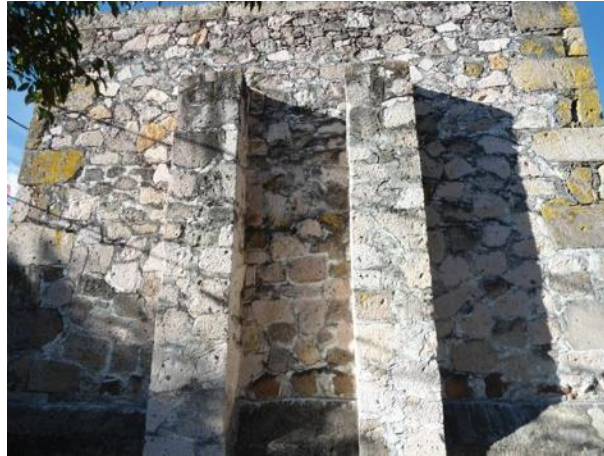
Figura 30. Vista general muro posterior o sur - foto tomada en Febrero de 2012 por Deniss Castañeda

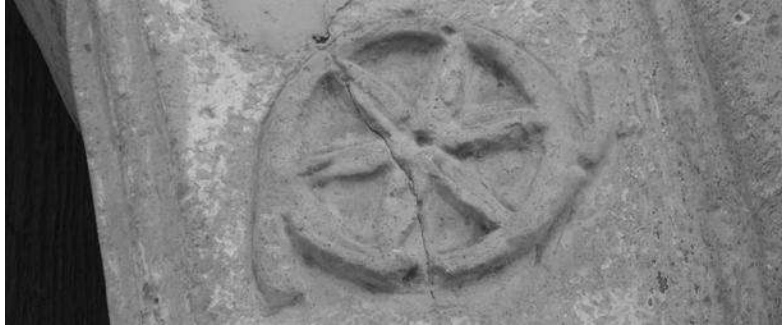
Figura 41. Labrado en dovelas representando la rueda de la vida - Foto tomada en Marzo de 2012 por Anyul Cuéllar

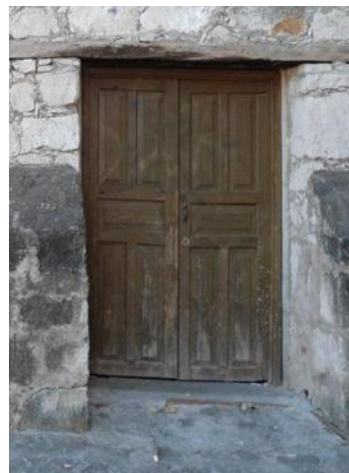
Figura 64. Puerta de acceso a la Sacristía desde el exterior - foto tomada en Marzo de 2012 por Deniss Castañeda

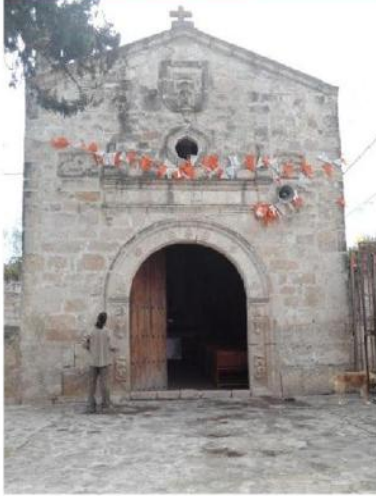
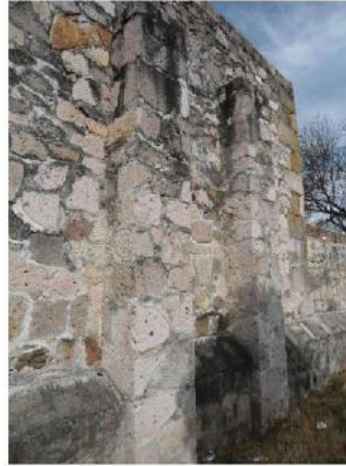
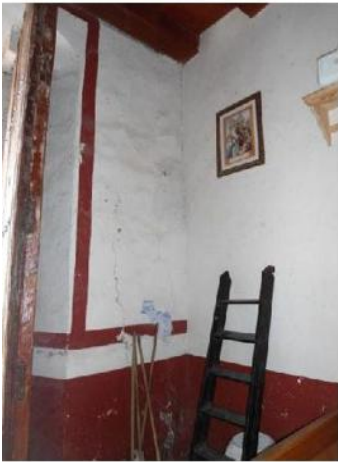
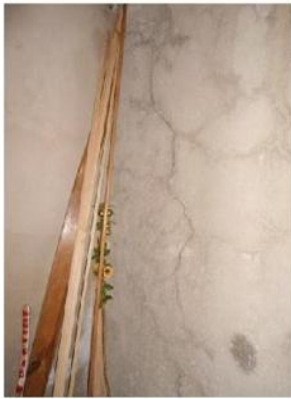
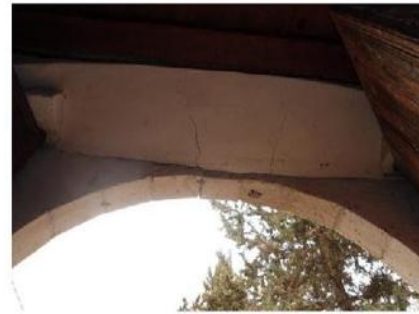
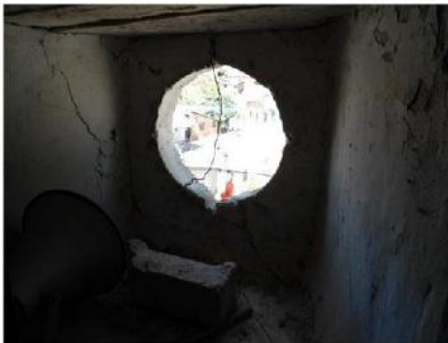
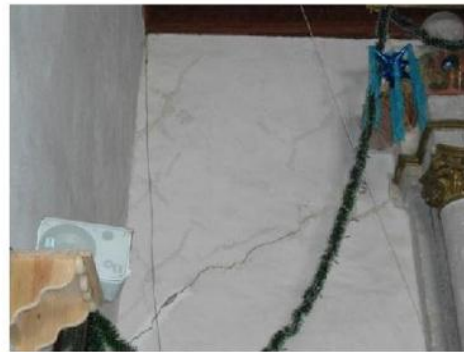
Figura 66. Reverso de ficha de registro de deterioros y alteraciones - elaborado en Abril de 2012 por Anyul Cuéllar, Deniss Castañeda y Hugo Pedraza

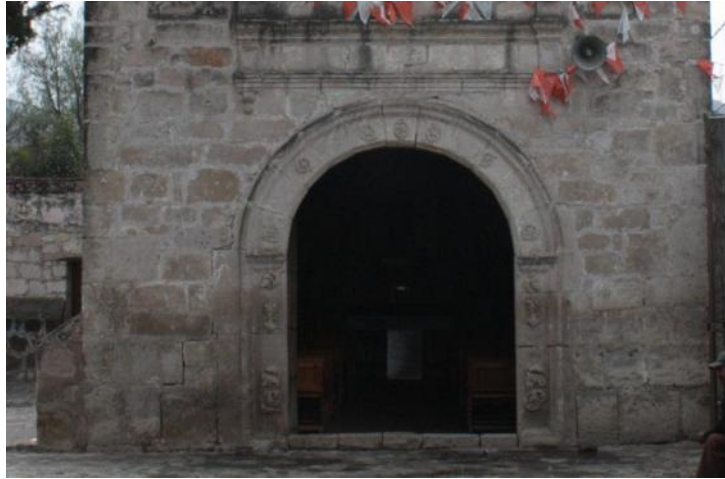
Figura 67. Manchas que revelan humedad ascensional, disgregación de sillares - foto tomada en Junio de 2012 por Hugo Pedraza

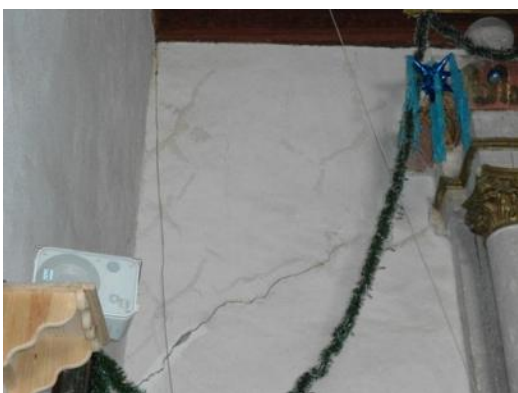
Figura 69. Grieta en presbiterio - foto tomada en Febrero de 2012 por Deniss Castañeda

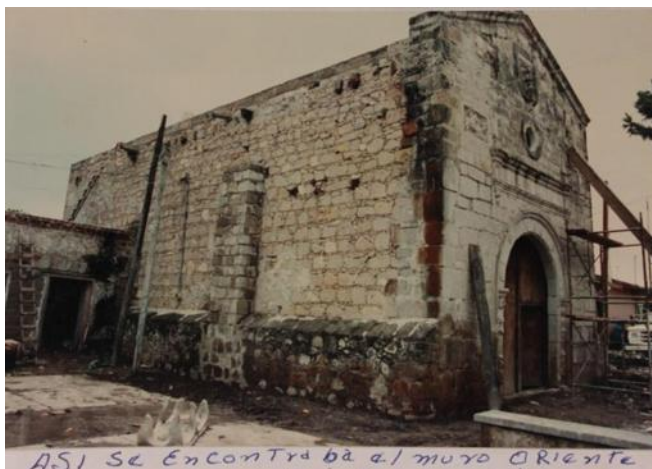
Figura 70. Vista de la capilla antes de la reconstrucción de 1993. Se observa el muro oriente con un solo contrafuerte más bajo y el "rodapié". En la Sacristía aún se observa la parte inferior en adobe y sin rodapié.
Foto de Armando Paez.

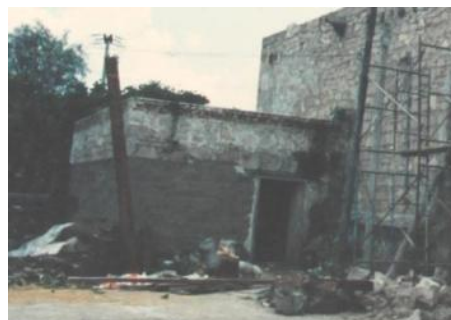
Figura71. Foto tomada en 1993 durante de las reconstrucciones. Se observa el sistema original de la Sacristía a base de adobes. Foto de Armando Paez

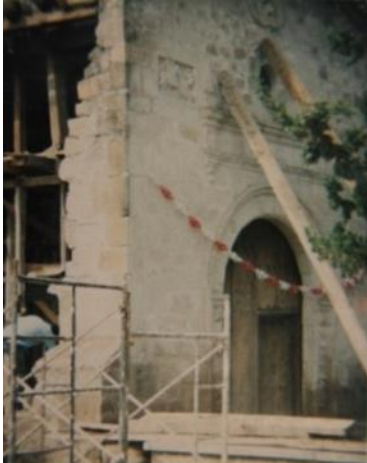
Figura 72. Foto de la portada durante las reconstrucciones. Se alcanza a observar el muro oriente ya derrumbado. Foto de Armando Paez

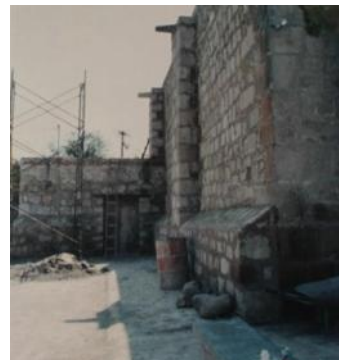
Figura 78. Vista del andador al oriente de la Capilla. Foto de Armando Paez

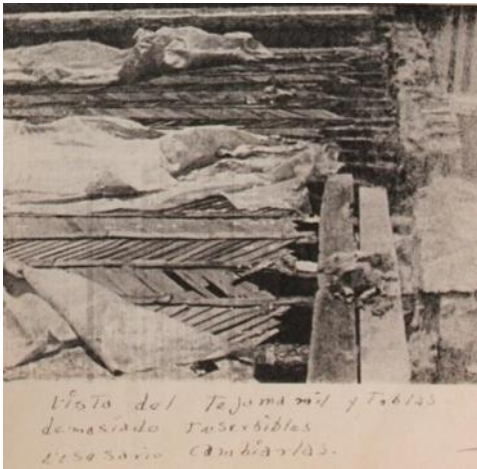
Figura 79. En la imagen se lee: " Vista del tejamanil y tablas demasiado inservibles". Foto y leyenda de

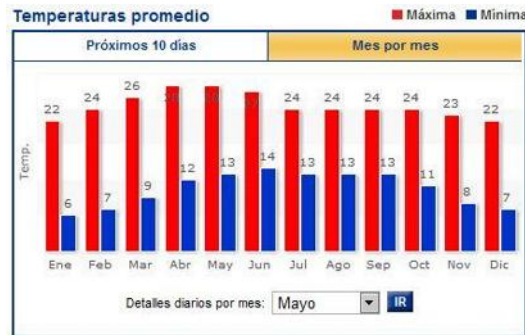
Figura 96. Temperaturas promedio anuales en Charo. Obtenido de: <http://espanol.weather.com/travel/travel-Charo-MXMN0897>

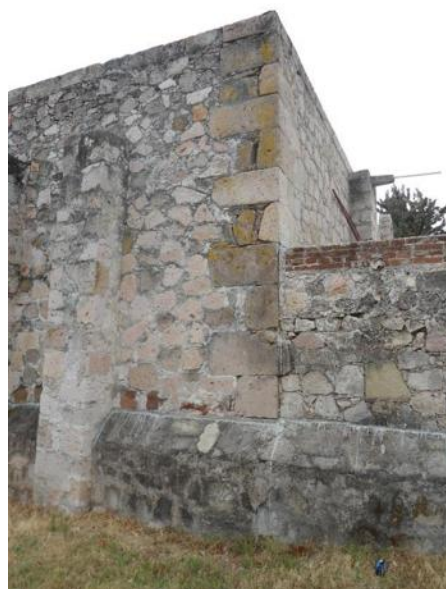
Figura 112. Diferencia de altura en volúmenes, fisura que inicia en la junta y sube hacia la izquierda- foto tomada en Marzo de 2012 por Deniss Castañeda

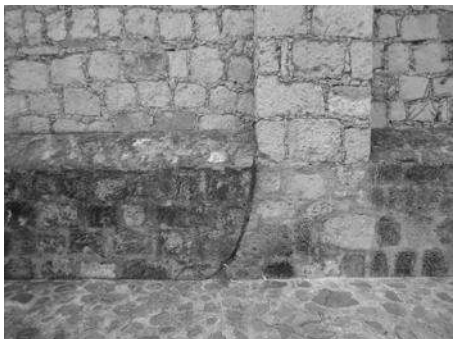
Figura 113. Muro este, ensanchamiento de muro y contrafuerte- foto tomada en Marzo de 2012 por Deniss Castañeda

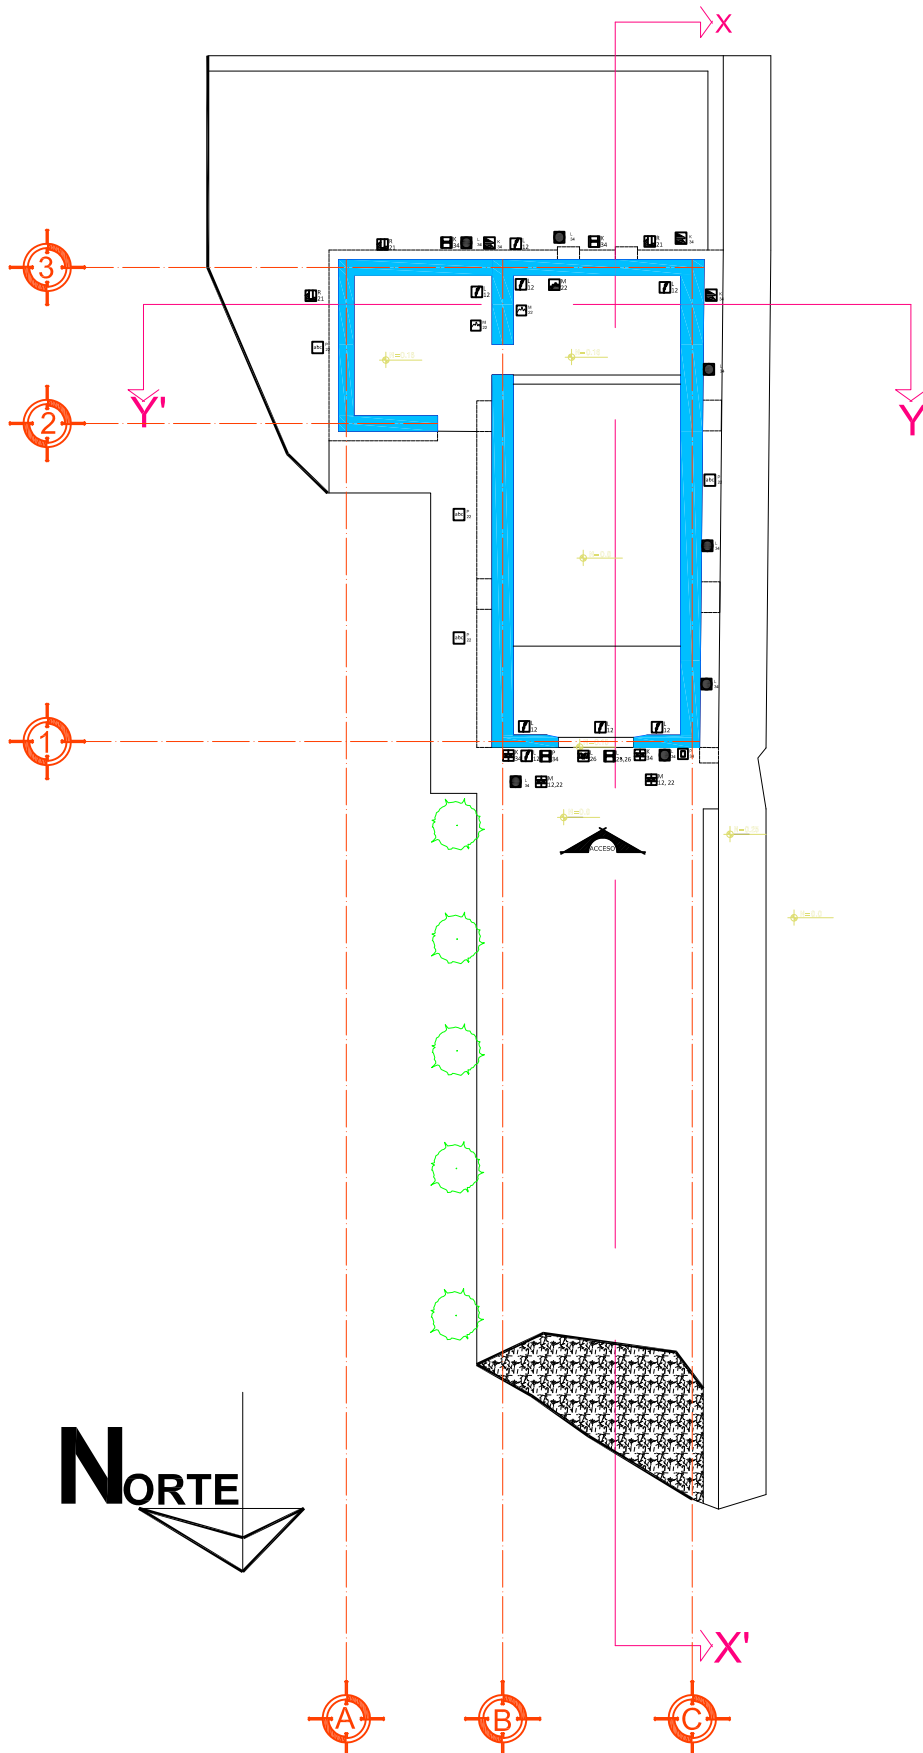
SIMBOLOGÍA	
	EFFECTO
	CAUSA
	PARTIDA
Significado del ejemplo: Faltante de muro causado por inestabilidad estructural en partida muros.	
DETERIOROS	
	Fisura
	Disgregación de piedra
	Presencia de Sales
	Faltante o desprendimiento de acalabotes
	Perdida de juntas
	Manchas por humedad
	Manchas Negras
	Moldura dañada o faltante
	Asentamiento de dovelas
	Presencia de Lijuetes
	Grafito
	Presencia de macroflora
	Material azulado
	Incisiones en Piedra
	Desprendimiento de Sistema de Impermeabilización
ALTERACIONES	
	Presencia de elementos metálicos añadidos
	Apilado de mortero de cemento
CAUSAS	
BIOLÓGICAS

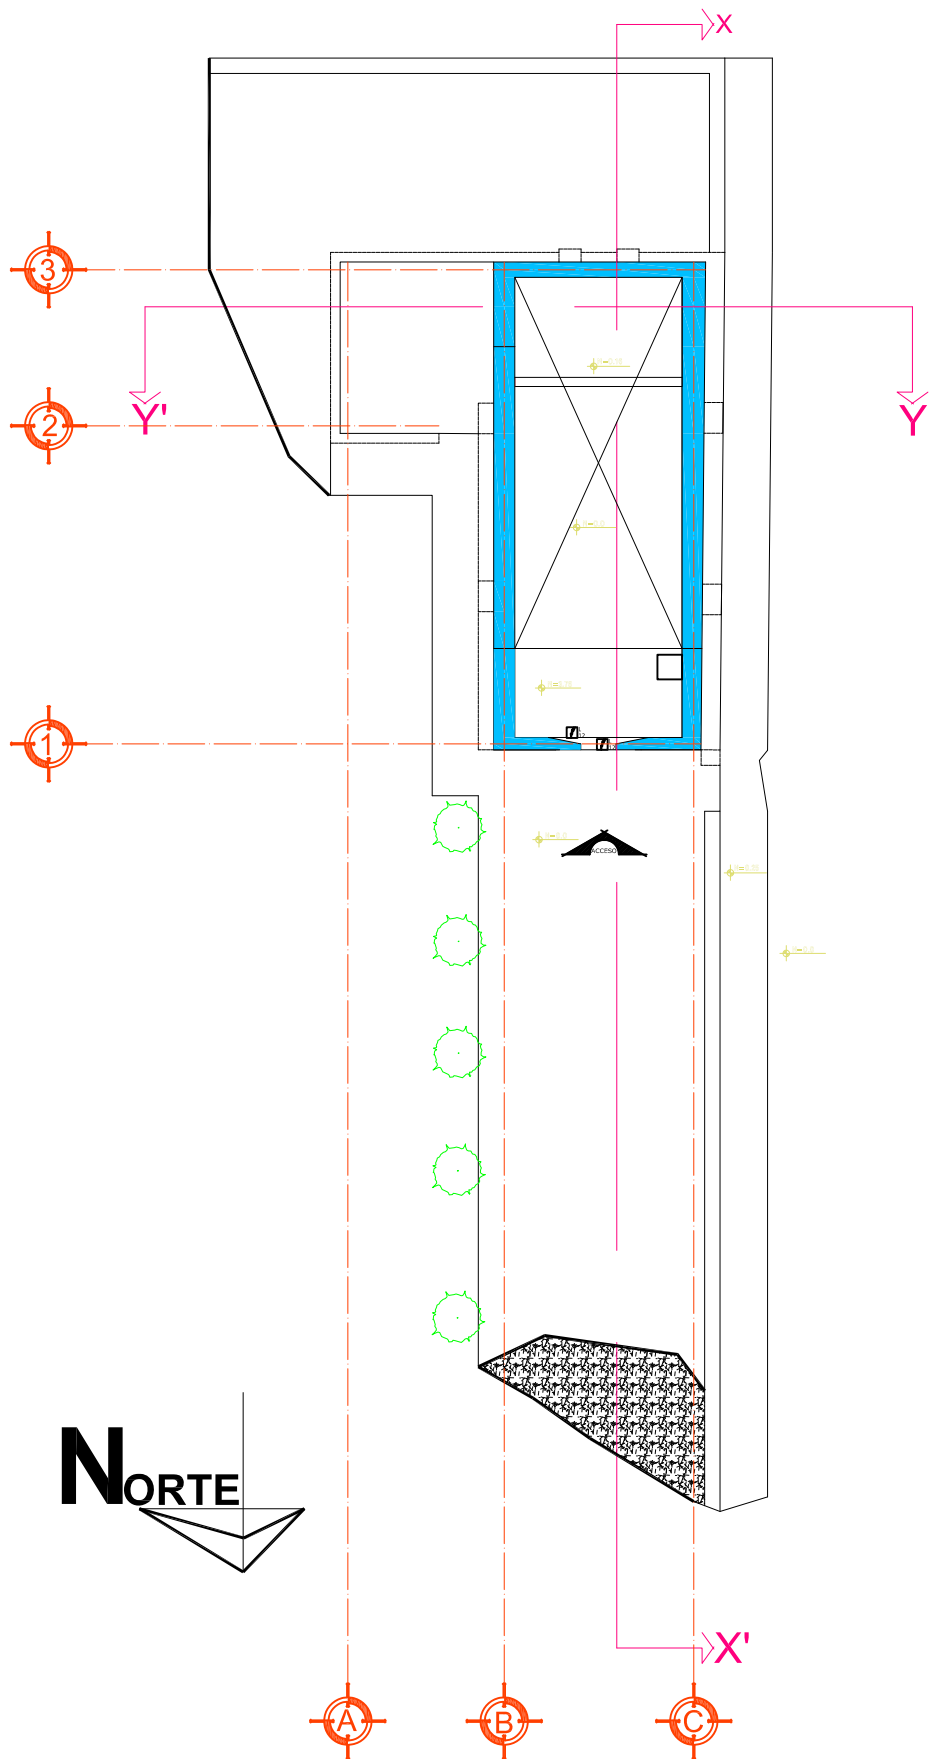
SIMBOLOGÍA	
	EFEECTO
	CAUSA
	PARTIDA
Significado del ejemplo: Faltante de muro causado por inestabilidad estructural en partida muros	
DETERIOROS	
	17 Fisura
	21 Disgregación de piedra
	22 Presencia de Sales
	23 Faltante o desprendimiento de acabados
	24 Perdida de juntas
	25 Manchas por humedad
	26 Manchas Negras
	27 Moldura dañada o faltante
	28 Asentamiento de dovelas
	29 Presencia de Liqueños
	30 graffiti
	31 Presencia de macroflora
	32 Material azolvado
	33 Incisiones en Piedra
	34 Desprendimiento de Sistema de Impermeabilización
ALTERACIONES	
	35 Presencia de elementos metálicos añadidos
	36 Aplanado de mortero de cemento
CAUSAS	
BIOLÓGICAS

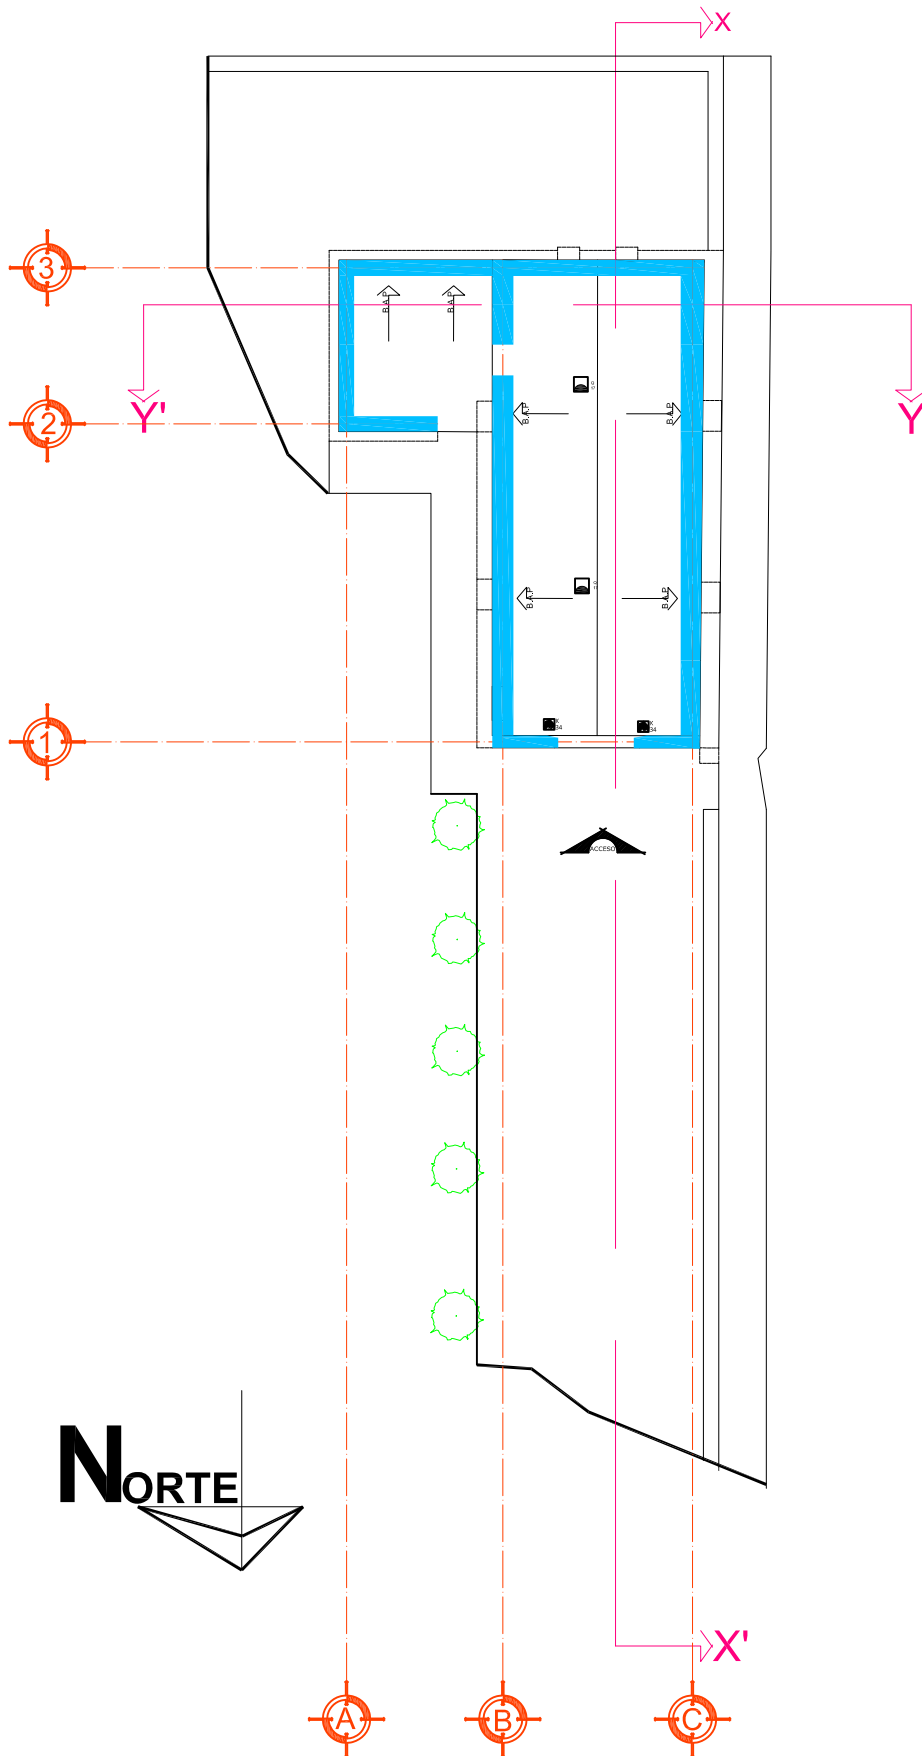
CAPILLA DEL SEÑOR SANTIAGO

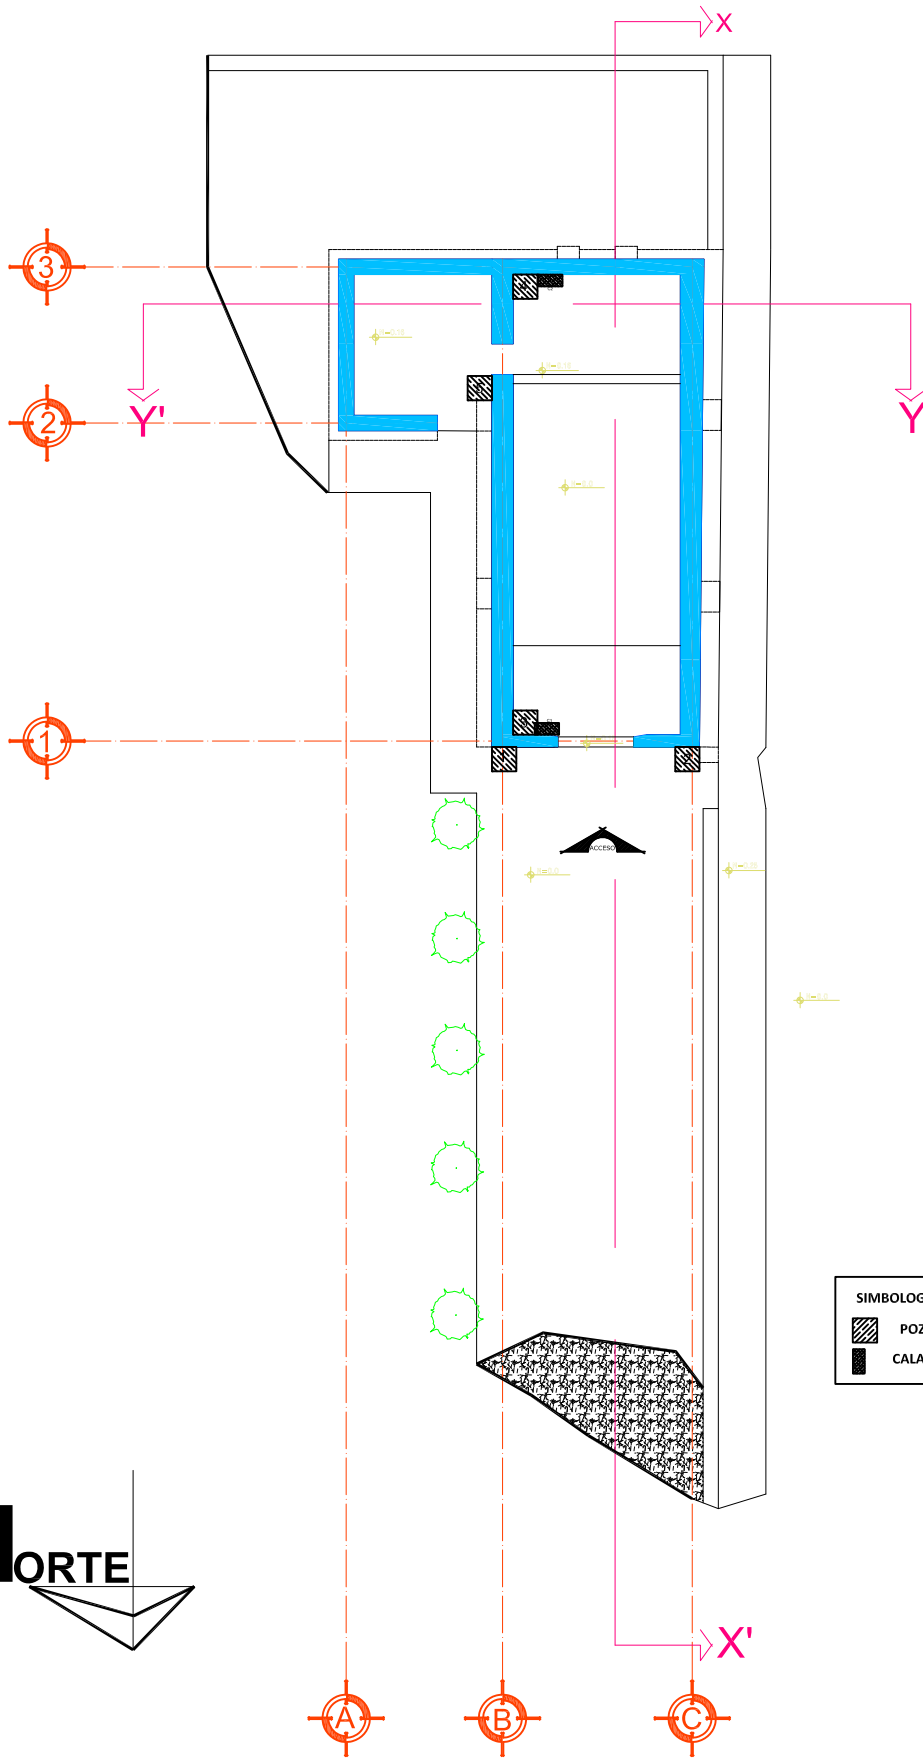
SIMBOLOGÍA	
	POZO DE SONDEO
	CALA

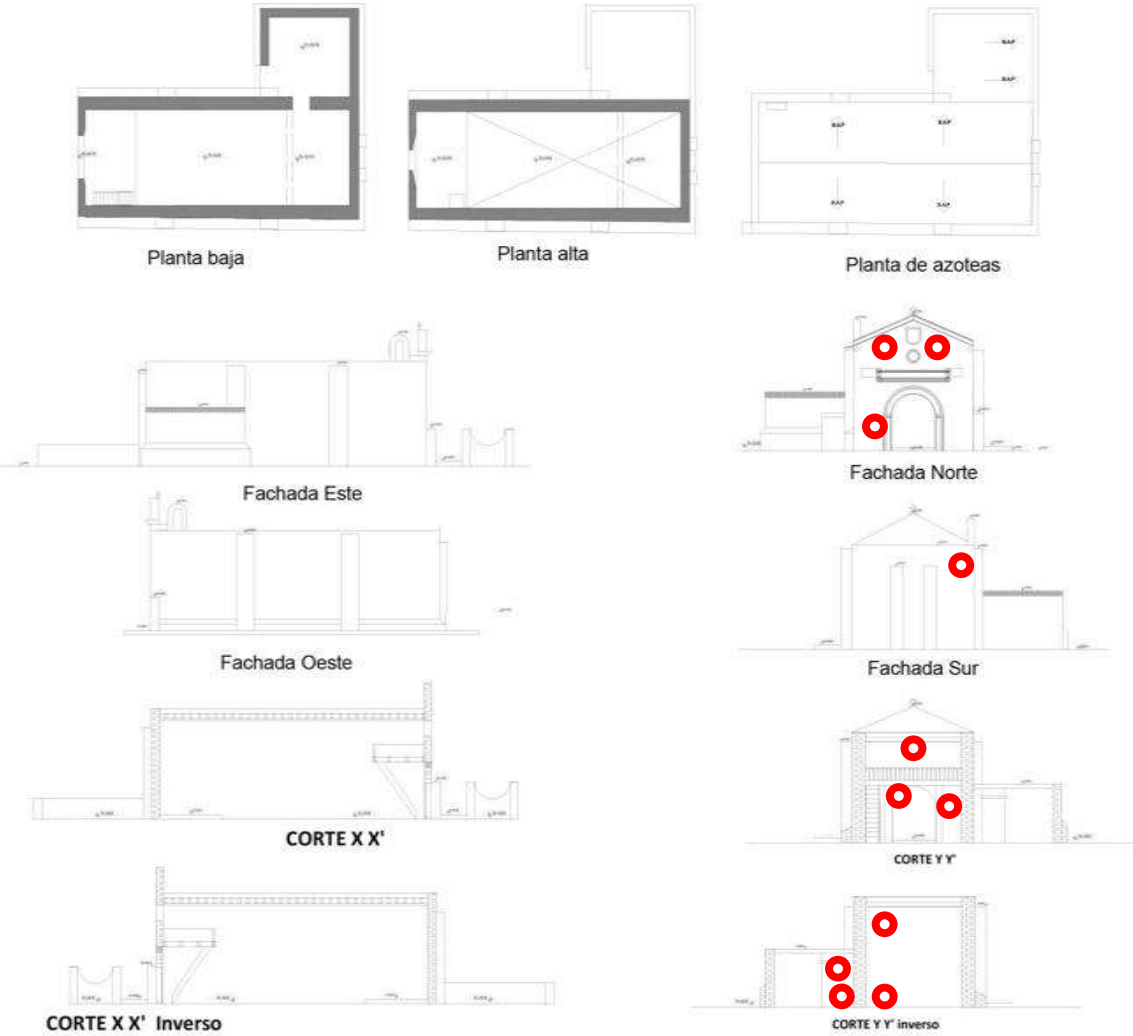
DETALLES FOTOGRÁFICOS:

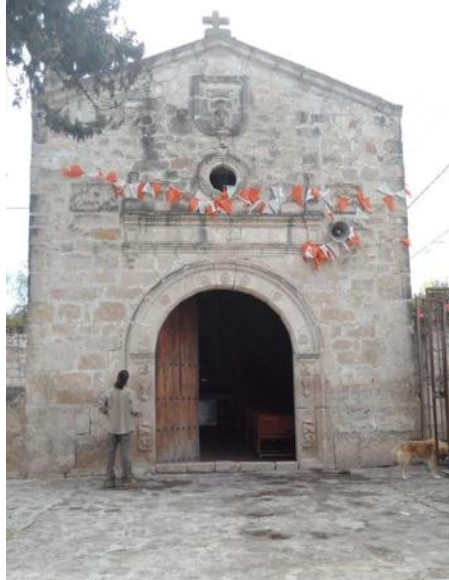
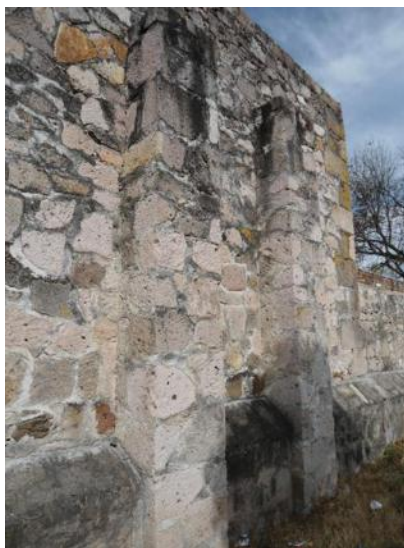
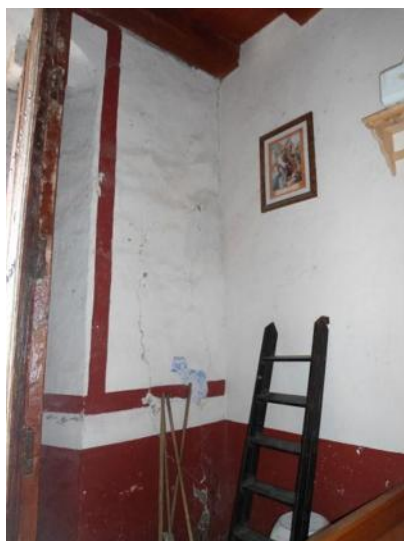
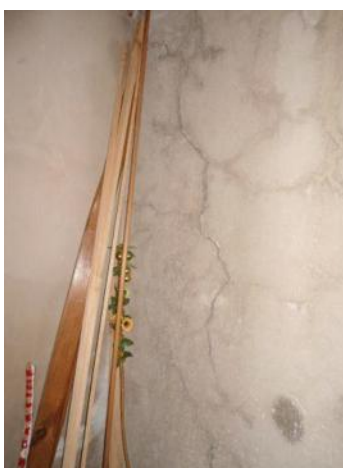
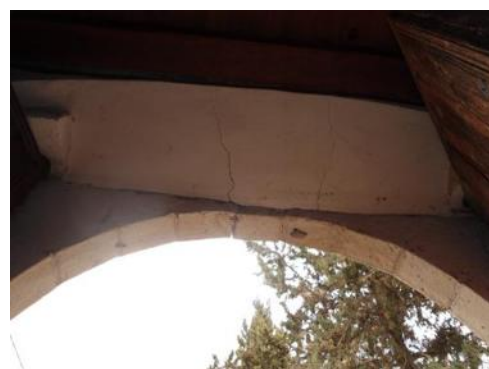
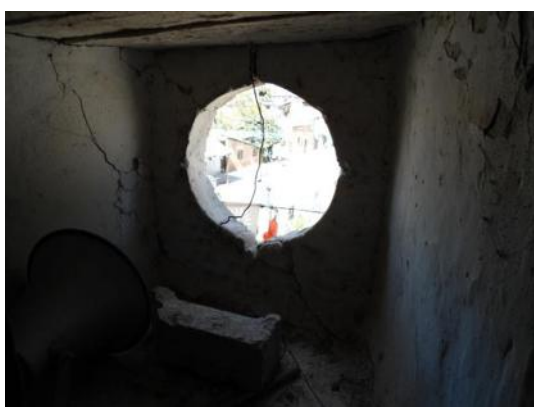
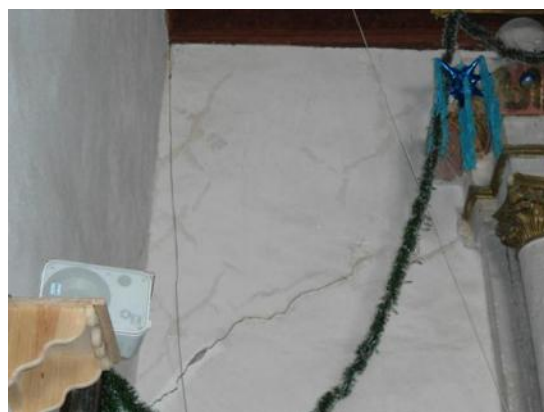
**FICHA DE LEVANTAMIENTO DE DETERIOROS Y ALTERACIONES DE LA CAPILLA DE SANTIAGO,
CHARO, MICH.**

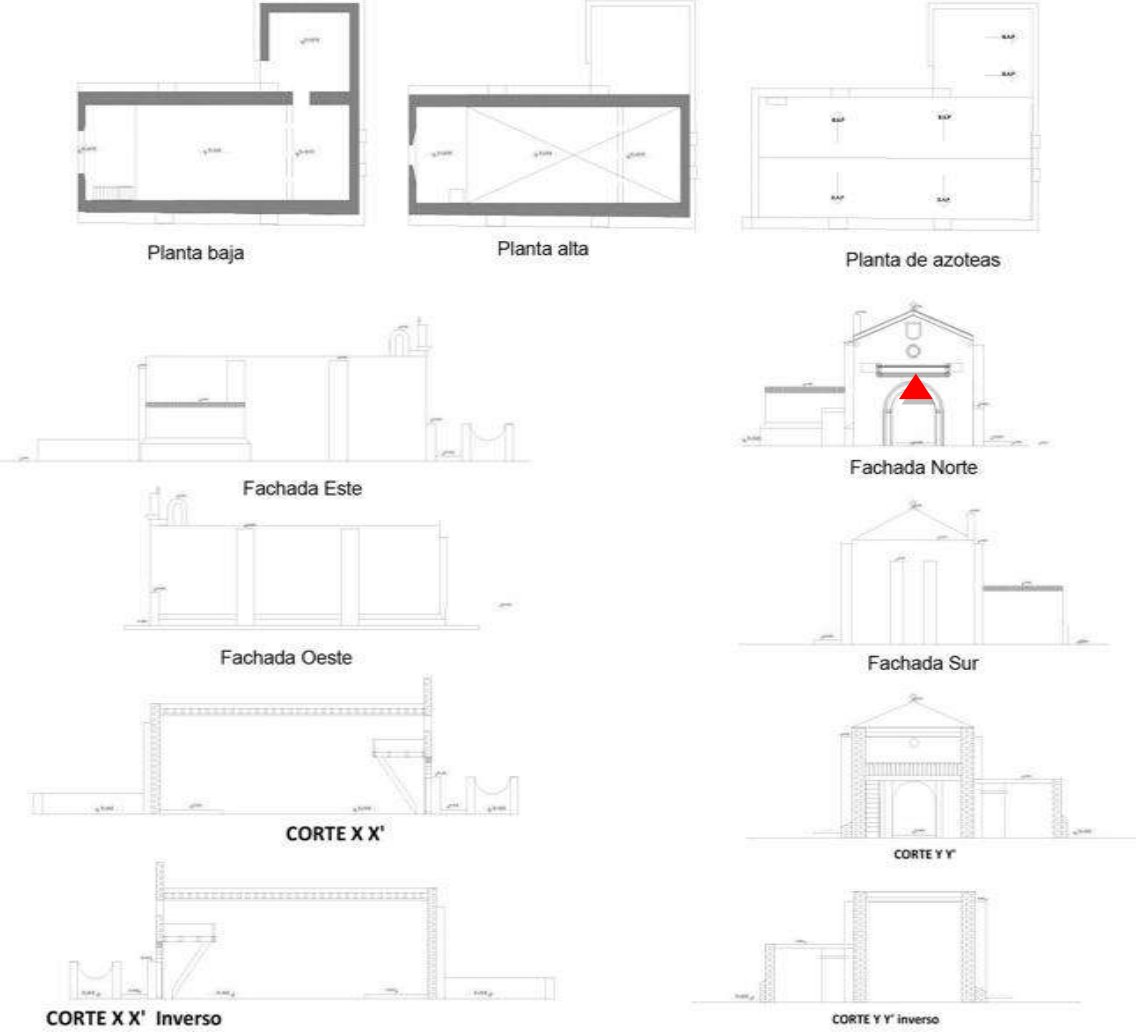
LOCALIZACIÓN DEL DETERIORO:

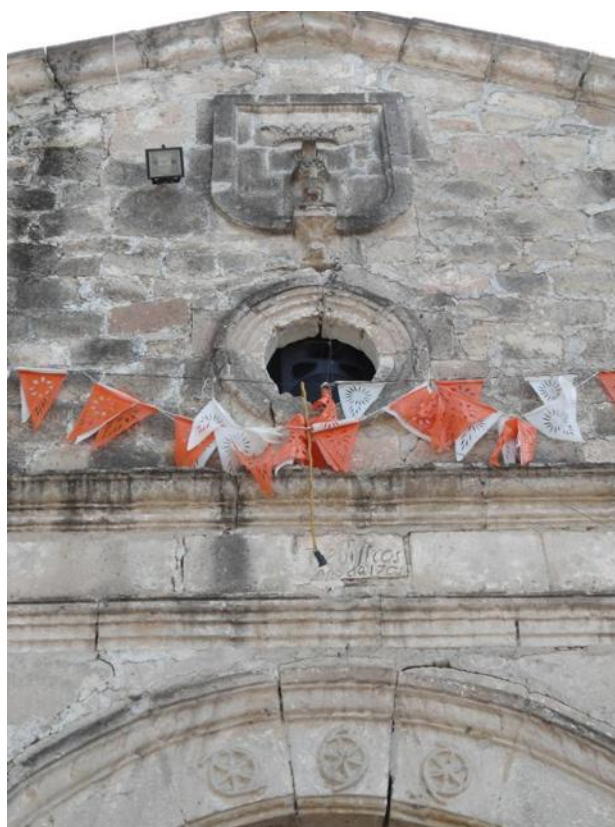
**FICHA DE LEVANTAMIENTO DE DETERIOROS Y ALTERACIONES DE LA CAPILLA DE SANTIAGO,
CHARO, MICH.**

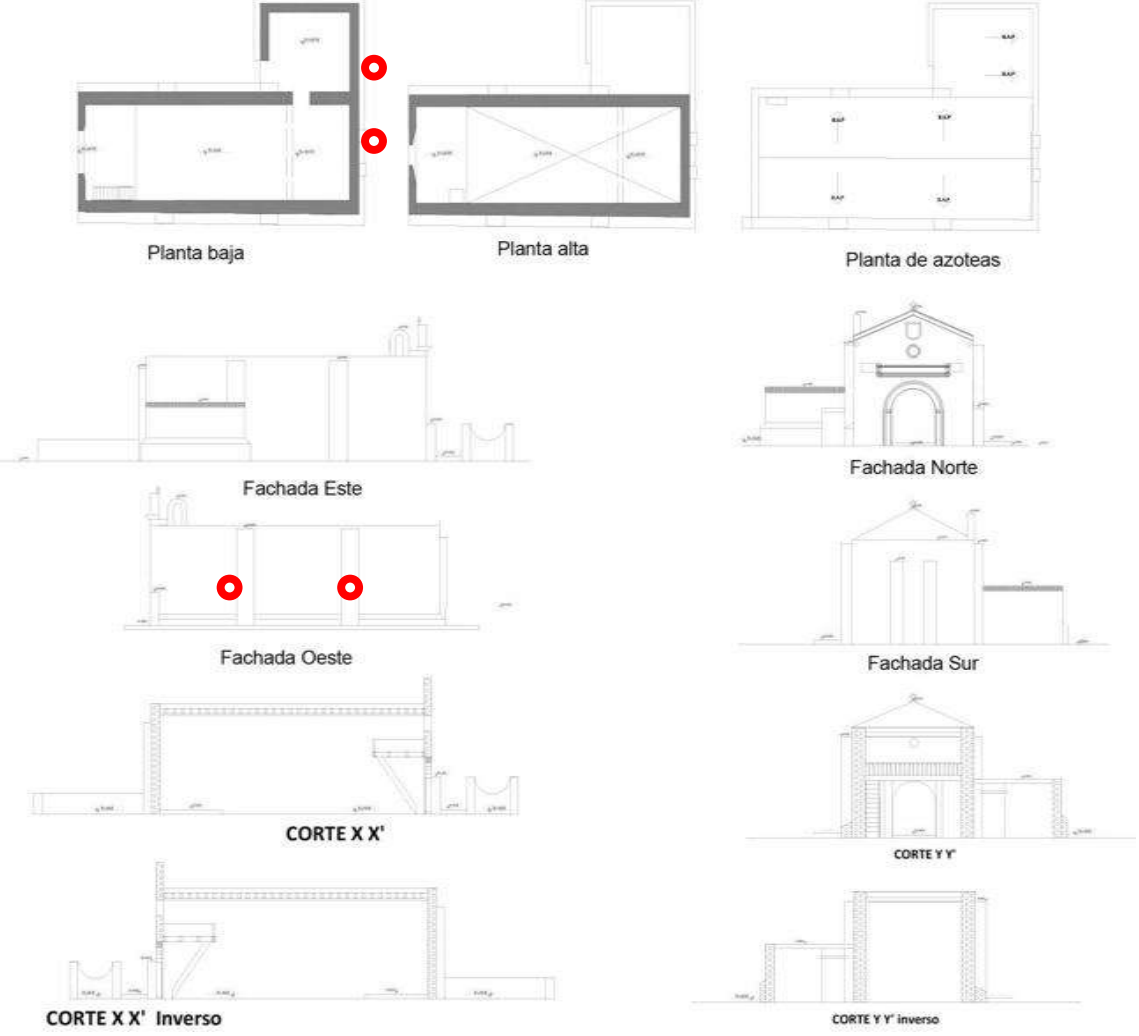
LOCALIZACIÓN DEL DETERIORO:

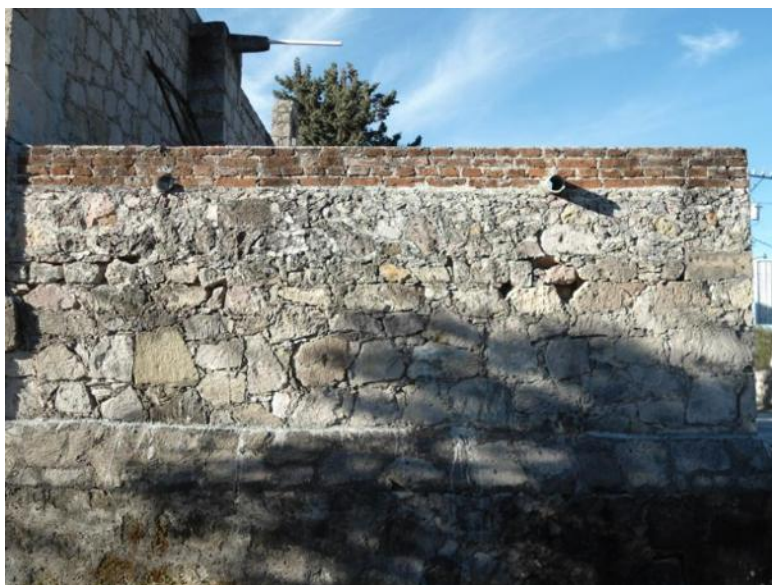
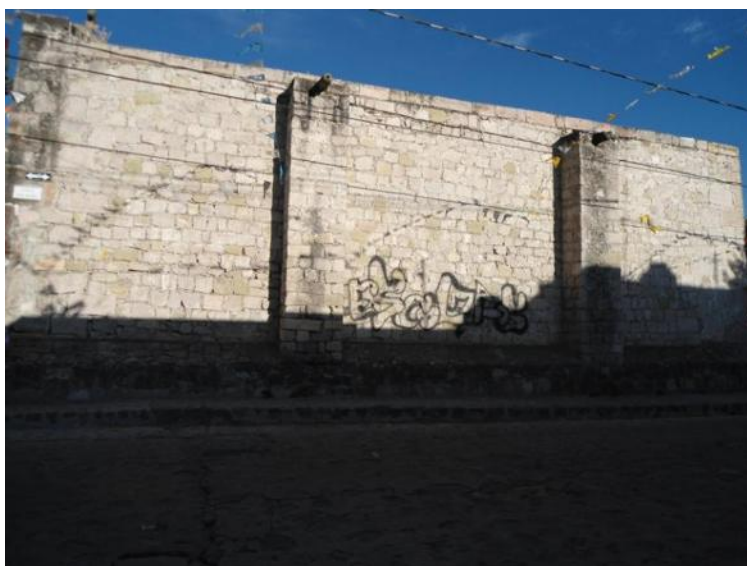
**FICHA DE LEVANTAMIENTO DE DETERIOROS Y ALTERACIONES DE LA CAPILLA DE SANTIAGO,
CHARO, MICH.**

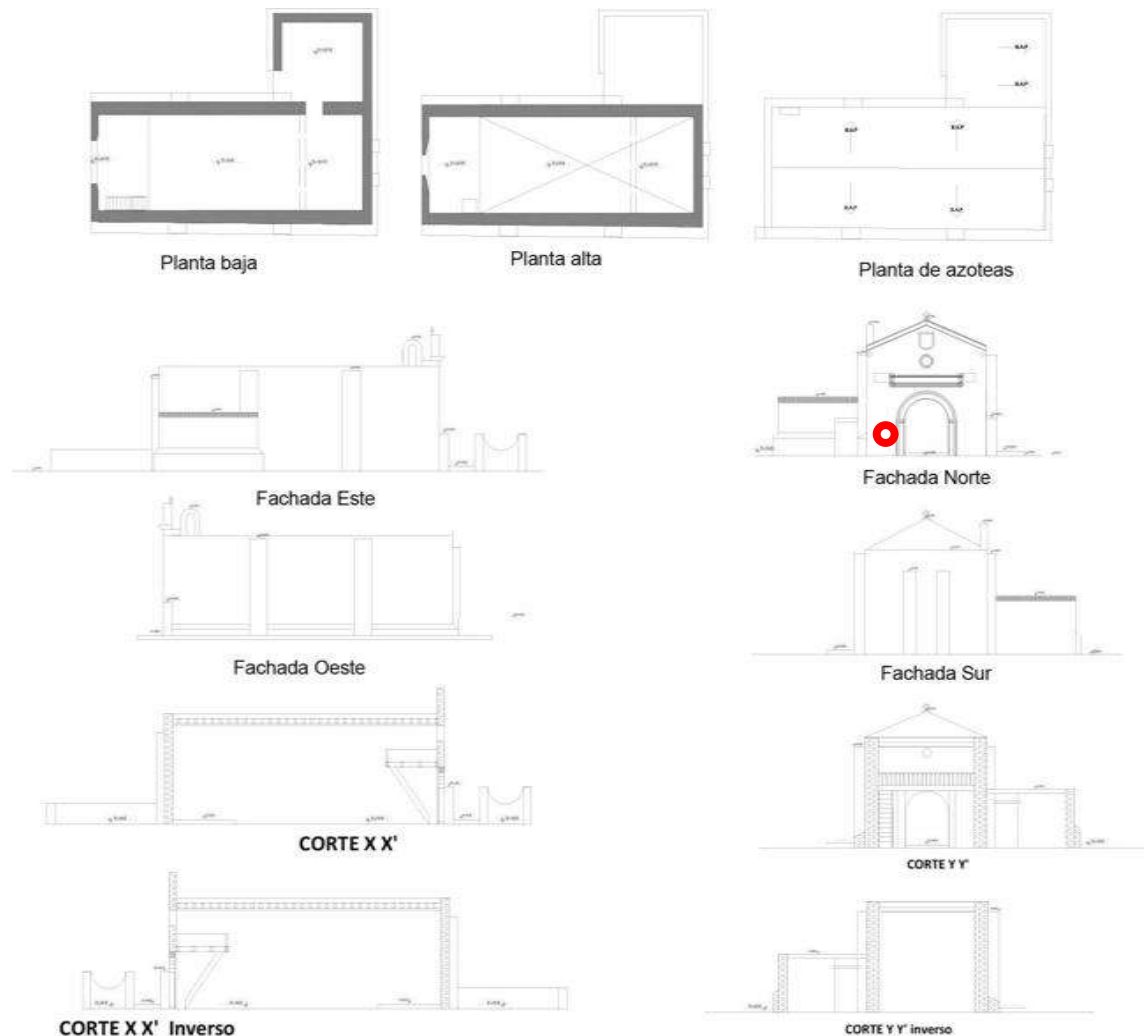
DETALLES FOTOGRÁFICOS:

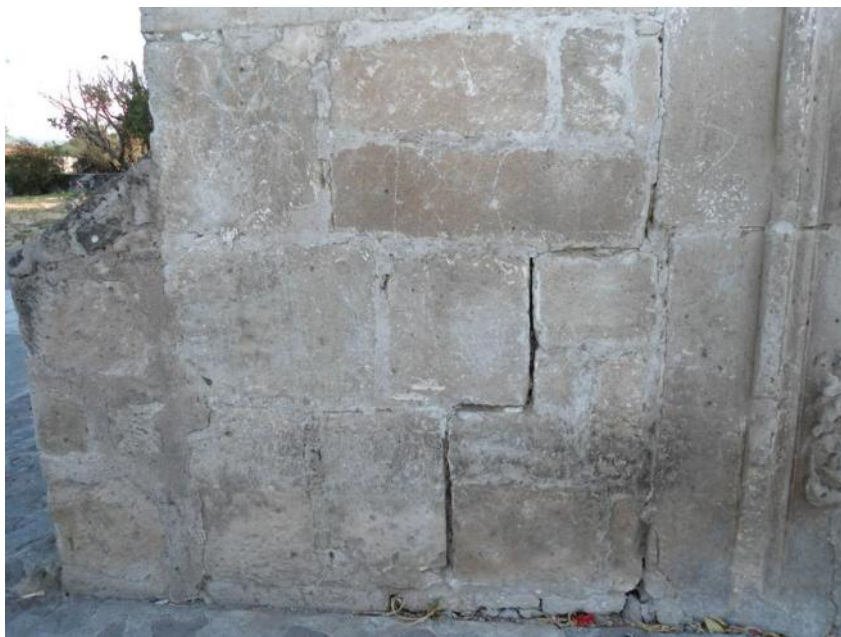
**FICHA DE LEVANTAMIENTO DE DETERIOROS Y ALTERACIONES DE LA CAPILLA DE SANTIAGO,
CHARO, MICH.**

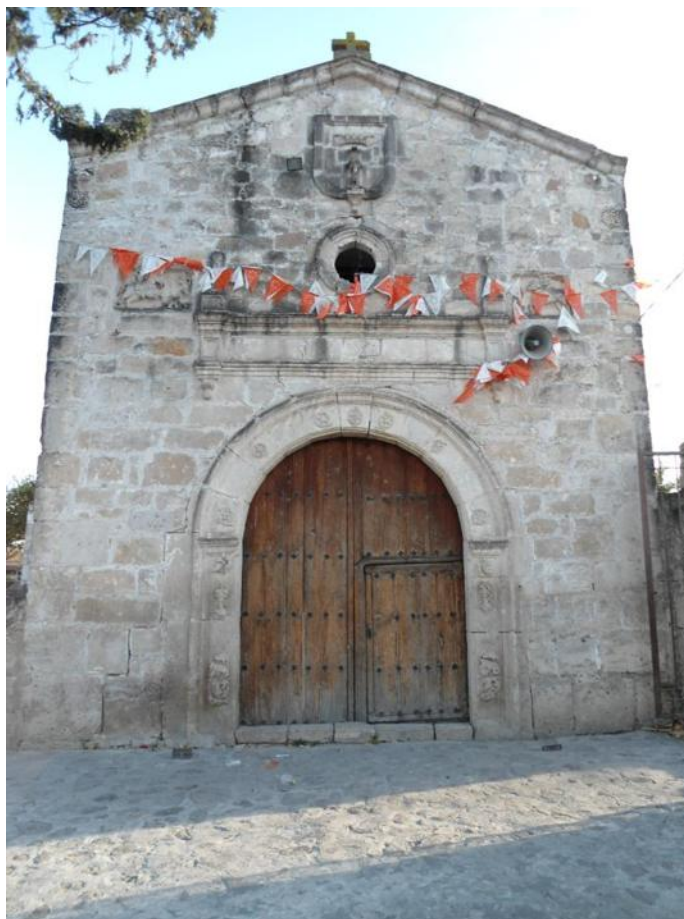
**FICHA DE LEVANTAMIENTO DE DETERIOROS Y ALTERACIONES DE LA CAPILLA DE SANTIAGO,
CHARO, MICH.**

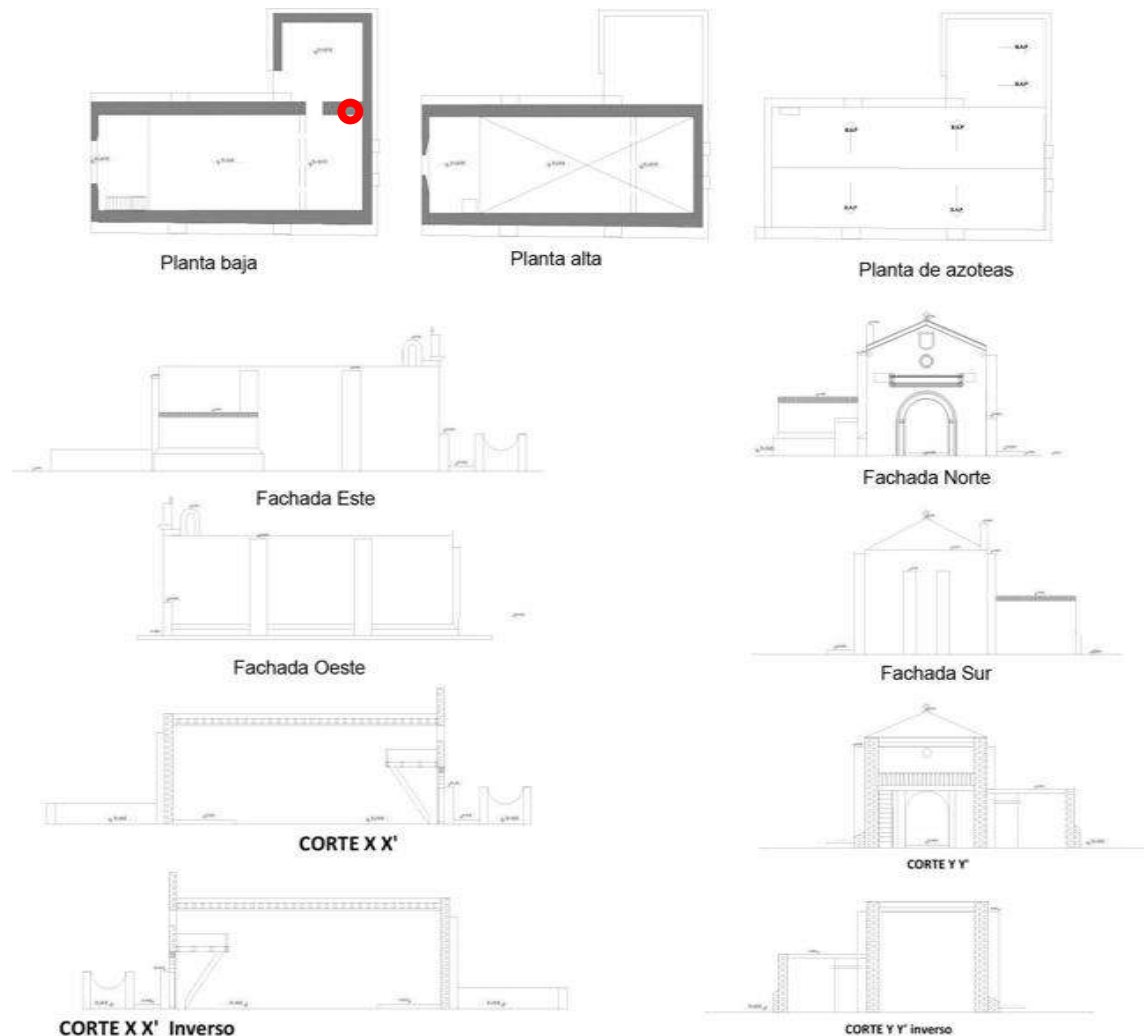
LOCALIZACIÓN DEL DETERIORO:

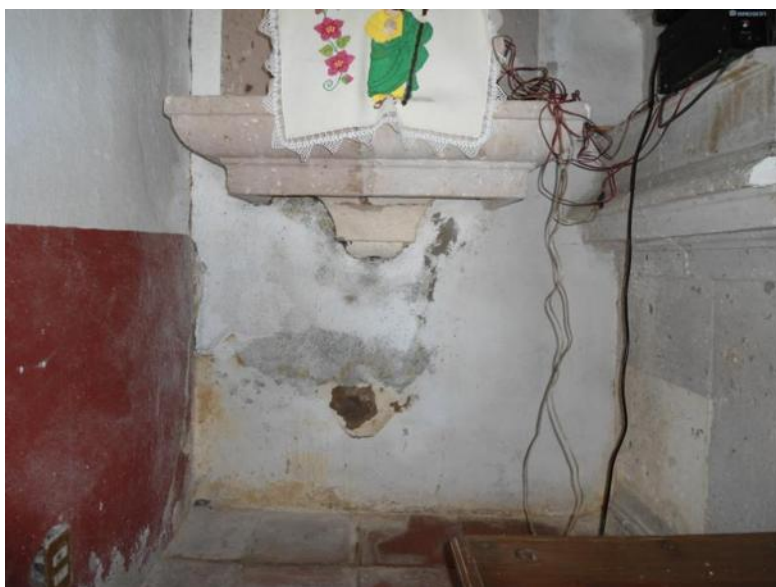
**FICHA DE LEVANTAMIENTO DE DETERIOROS Y ALTERACIONES DE LA CAPILLA DE SANTIAGO,
CHARO, MICH.**

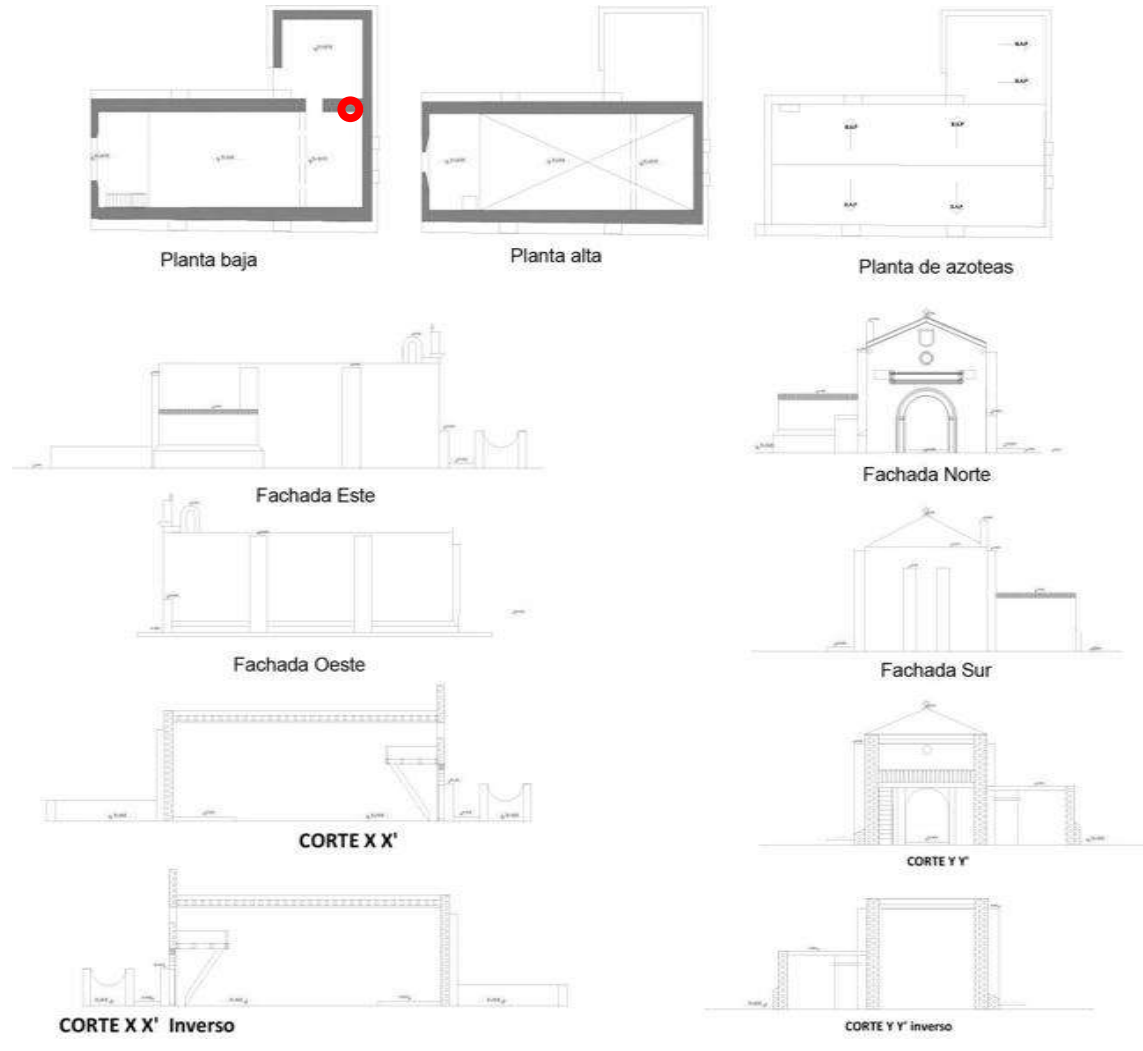
DETALLES FOTOGRÁFICOS:
