UNIVERSIDAD MICHOACANA DE SAN NICOLÁS DE HIDALGO
FACULTAD DE ARQUITECTURA
DIVISIÓN DE ESTUDIOS DE POSGRADO

PROYECTO DE RESTAURACIÓN DE LA CAPILLA DEL SEÑOR SANTIAGO, CHARO, MICHOACÁN

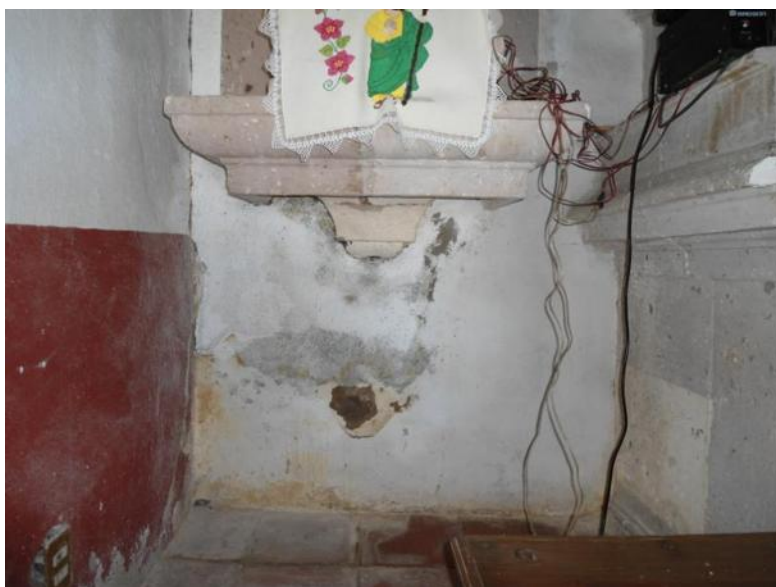
**FICHA DE LEVANTAMIENTO DE DETERIOROS Y ALTERACIONES DE LA CAPILLA DE SANTIAGO,
CHARO, MICH.**

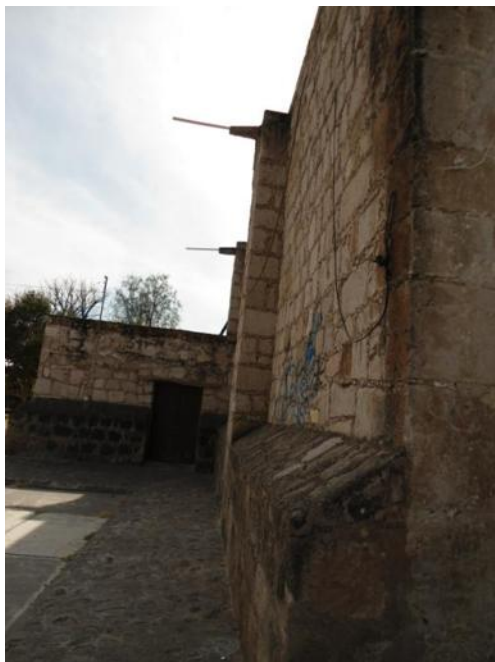
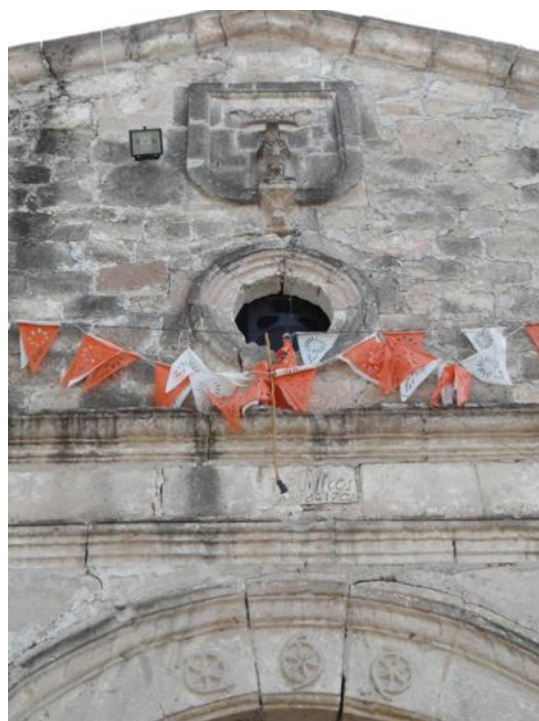
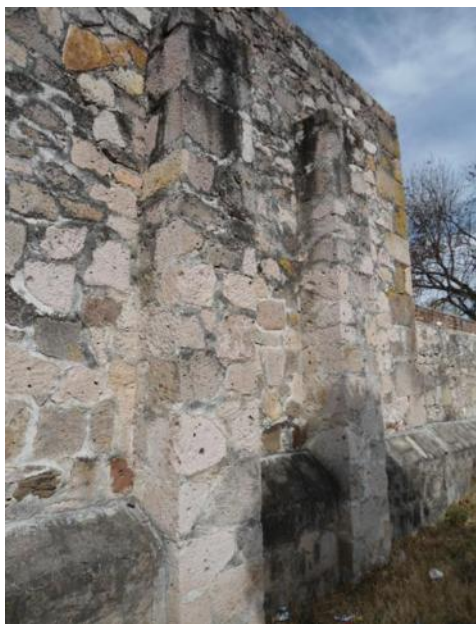
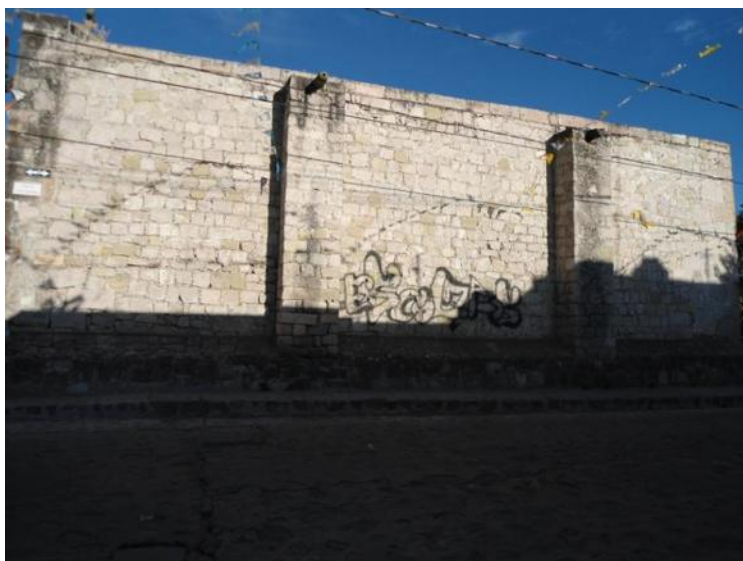
**FICHA DE LEVANTAMIENTO DE DETERIOROS Y ALTERACIONES DE LA CAPILLA DE SANTIAGO,
CHARO, MICH.**

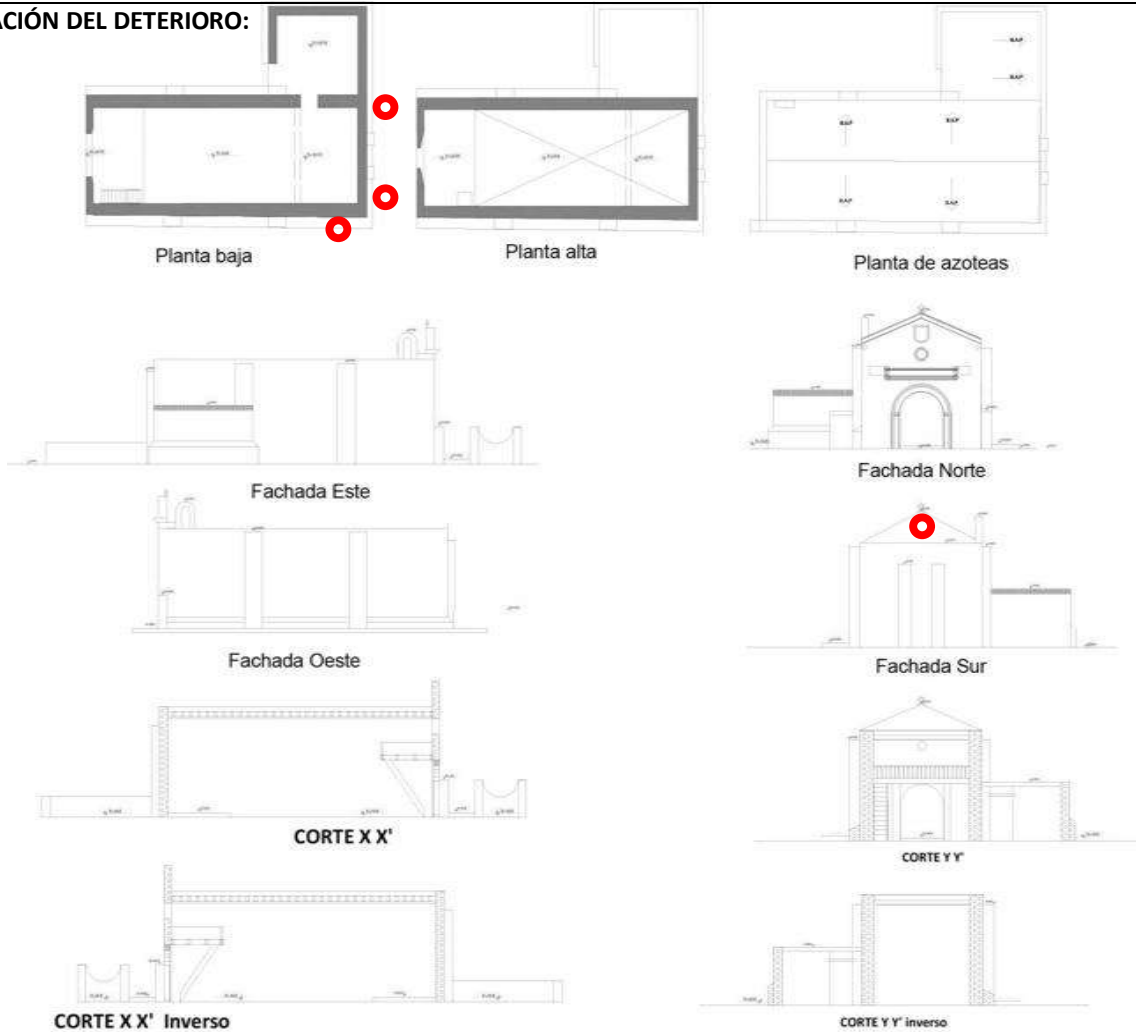
DETALLES FOTOGRÁFICOS:

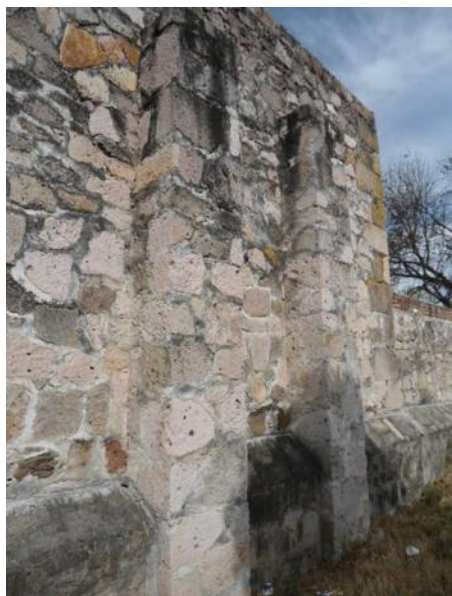
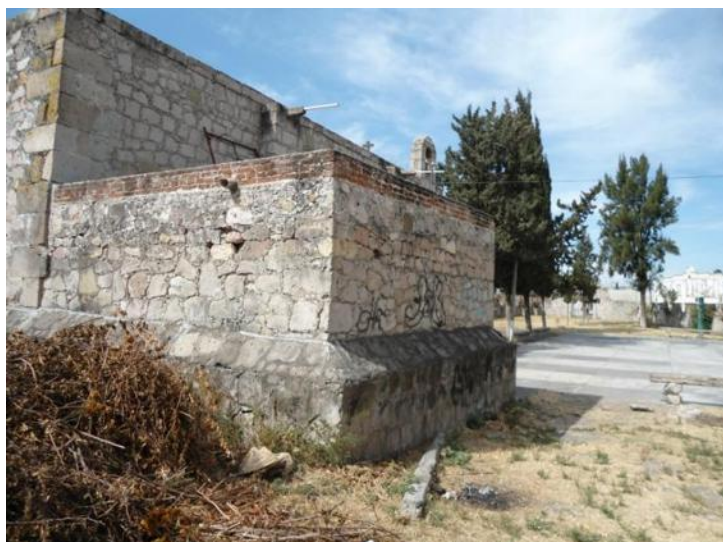
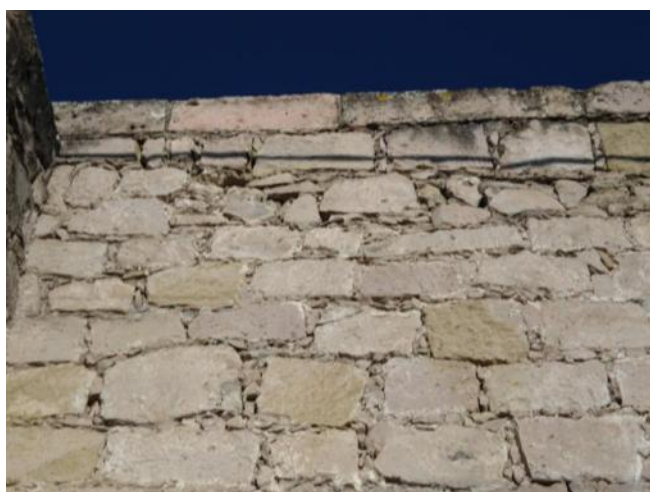
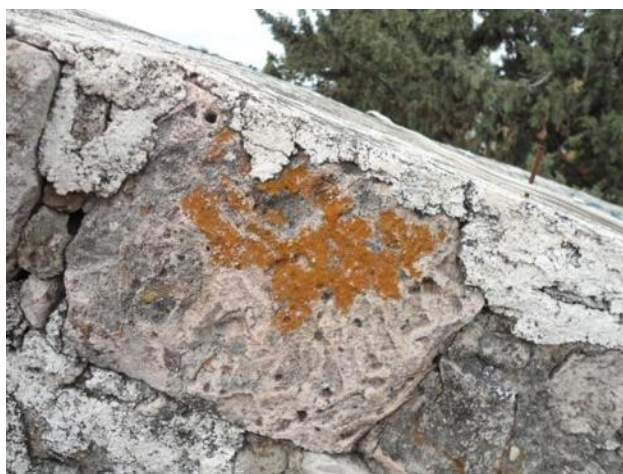
**FICHA DE LEVANTAMIENTO DE DETERIOROS Y ALTERACIONES DE LA CAPILLA DE SANTIAGO,
CHARO, MICH.**

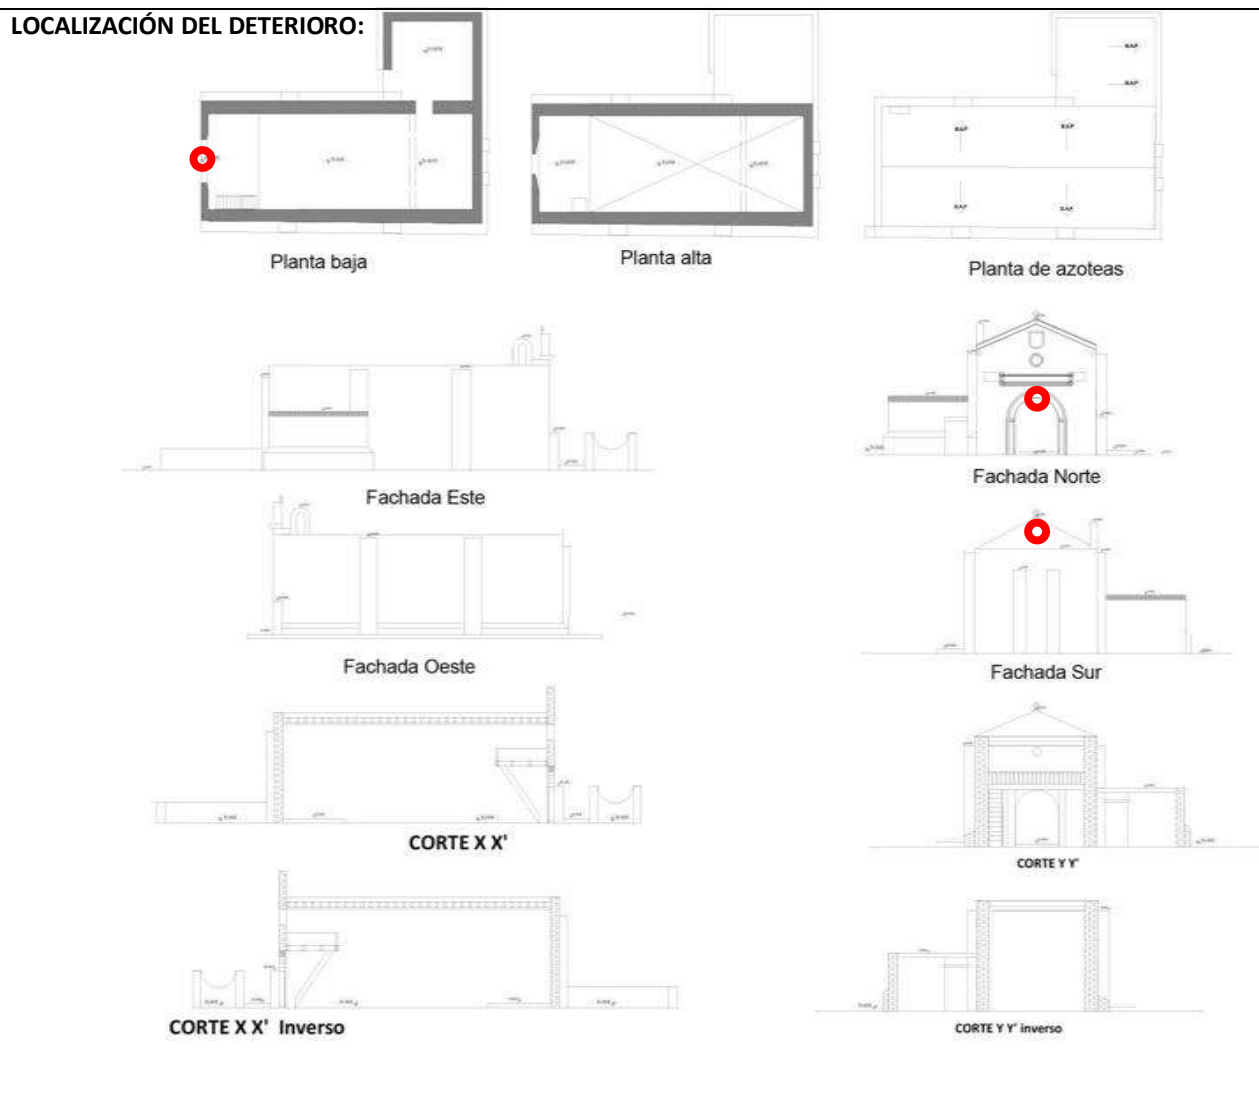
LOCALIZACIÓN DEL DETERIORO:

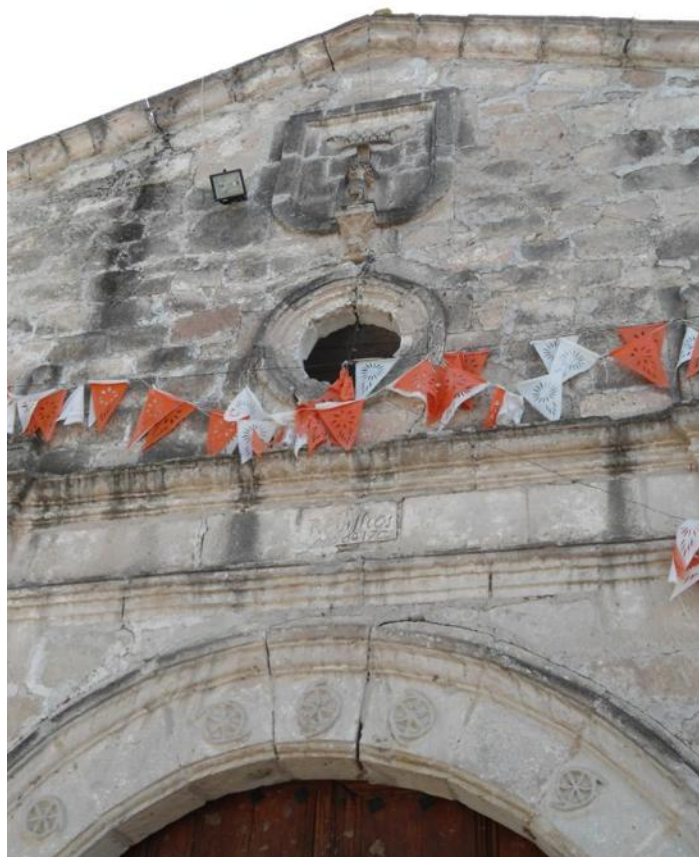
**FICHA DE LEVANTAMIENTO DE DETERIOROS Y ALTERACIONES DE LA CAPILLA DE SANTIAGO,
CHARO, MICH.**

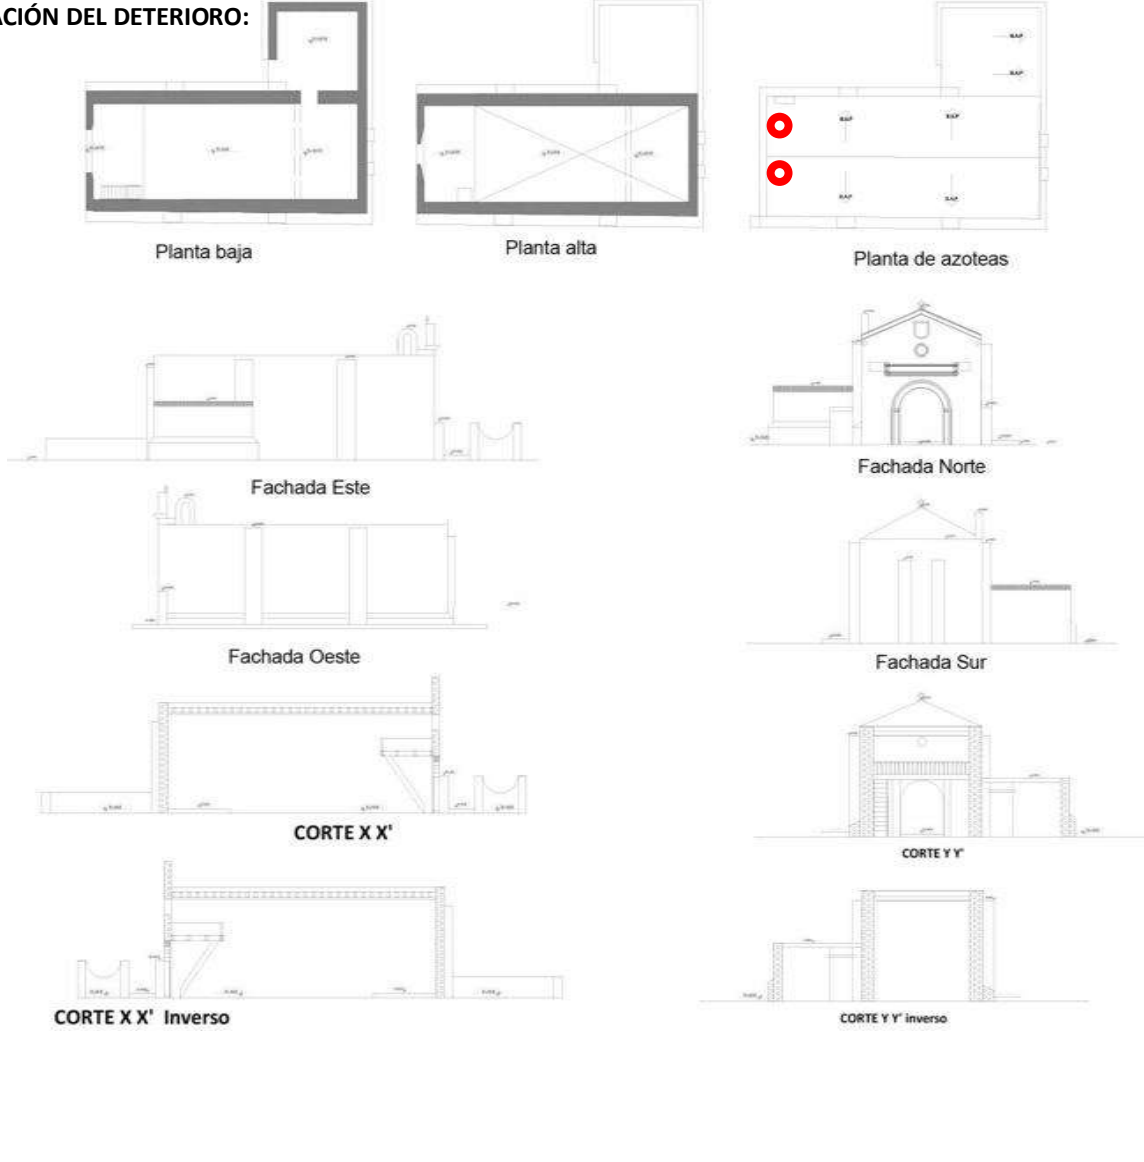
The architectural drawings illustrate the location of macroflora damage on the Capilla de Santiago. The drawings include:

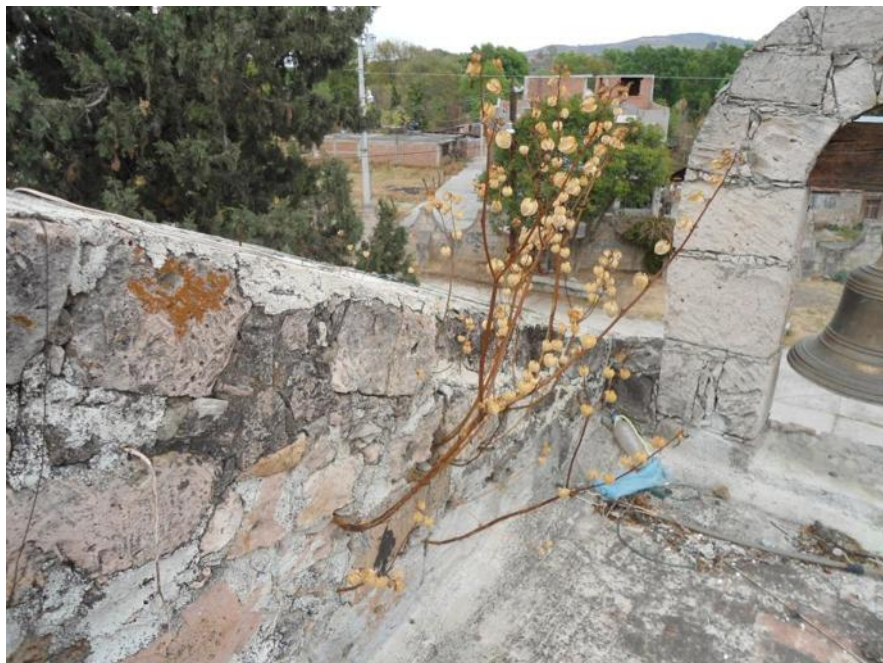
**FICHA DE LEVANTAMIENTO DE DETERIOROS Y ALTERACIONES DE LA CAPILLA DE SANTIAGO,
CHARO, MICH.**

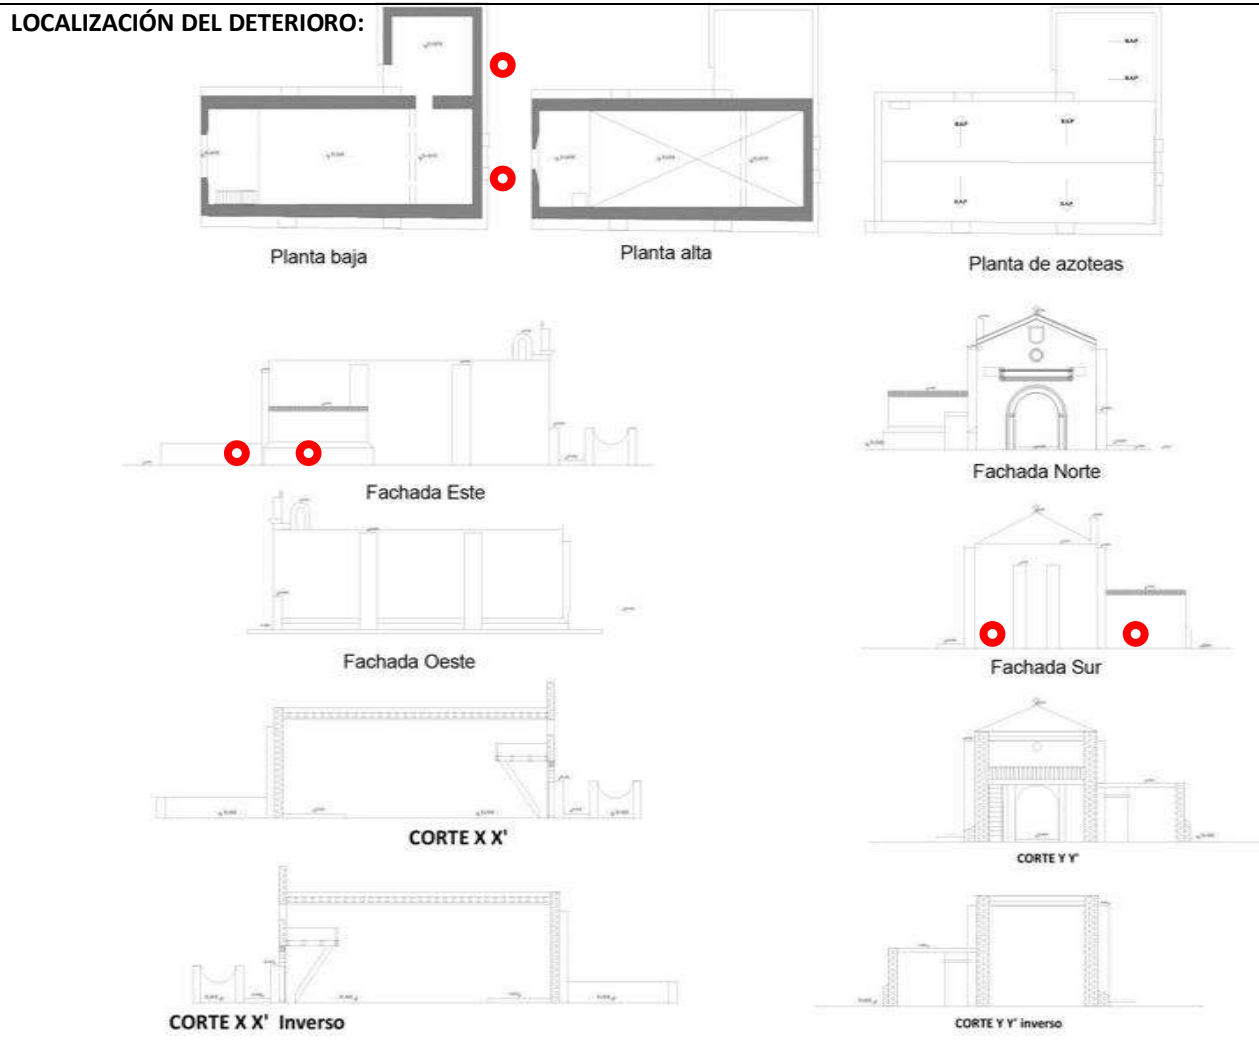
DETALLES FOTOGRÁFICOS:

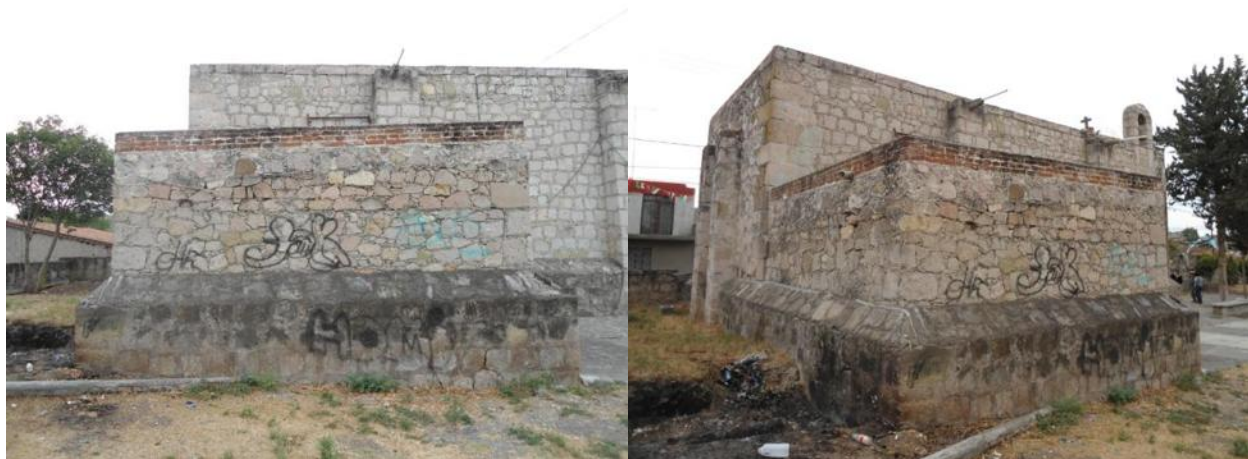
**FICHA DE LEVANTAMIENTO DE DETERIOROS Y ALTERACIONES DE LA CAPILLA DE SANTIAGO,
CHARO, MICH.**

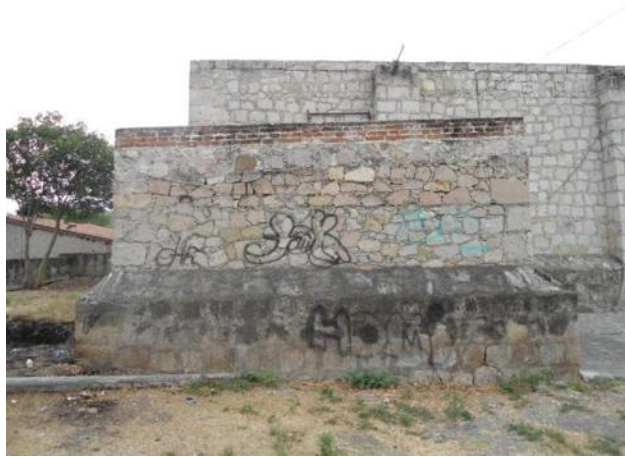
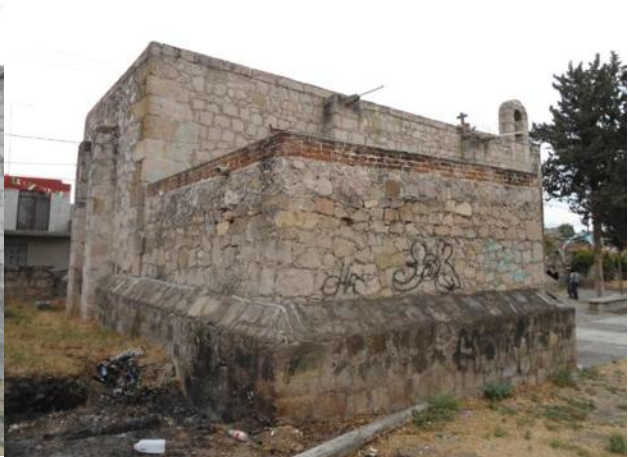
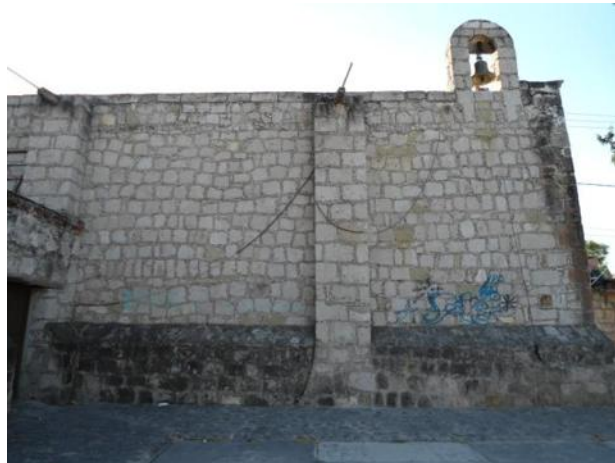
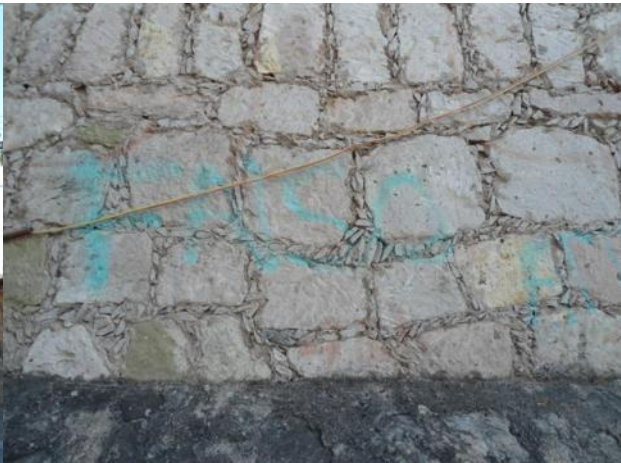
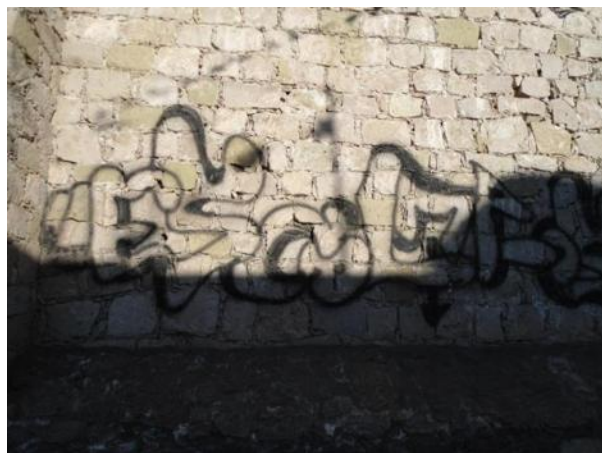
**FICHA DE LEVANTAMIENTO DE DETERIOROS Y ALTERACIONES DE LA CAPILLA DE SANTIAGO,
CHARO, MICH.**

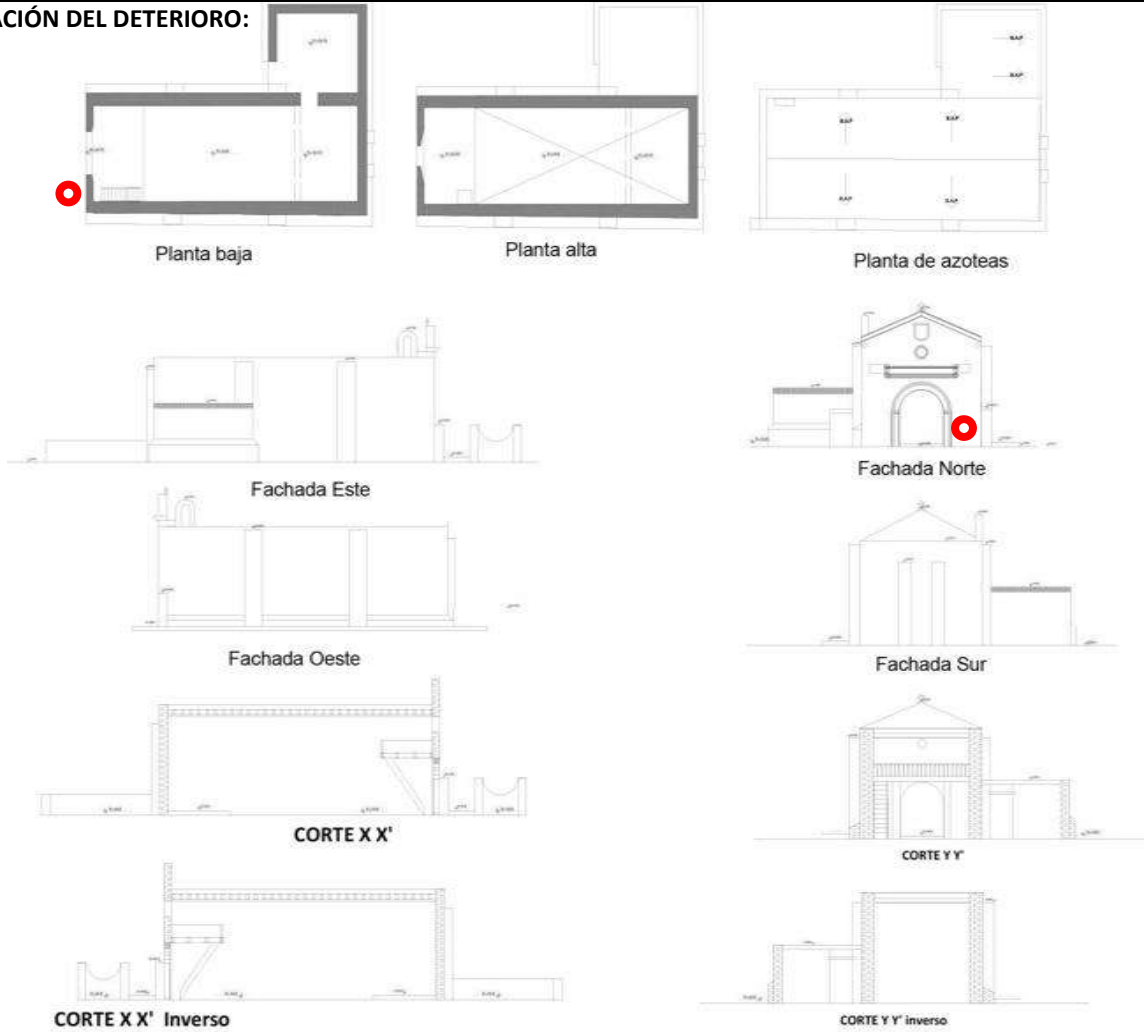
DETALLES FOTOGRÁFICOS:

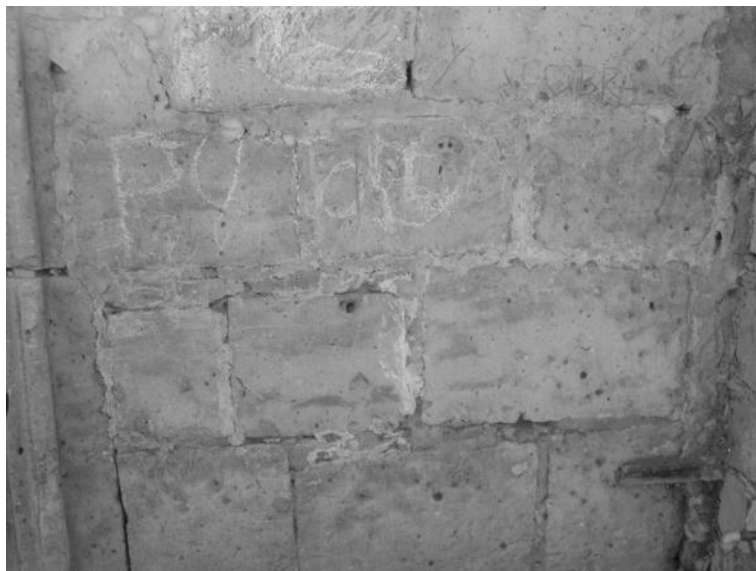
**FICHA DE LEVANTAMIENTO DE DETERIOROS Y ALTERACIONES DE LA CAPILLA DE SANTIAGO,
CHARO, MICH.**

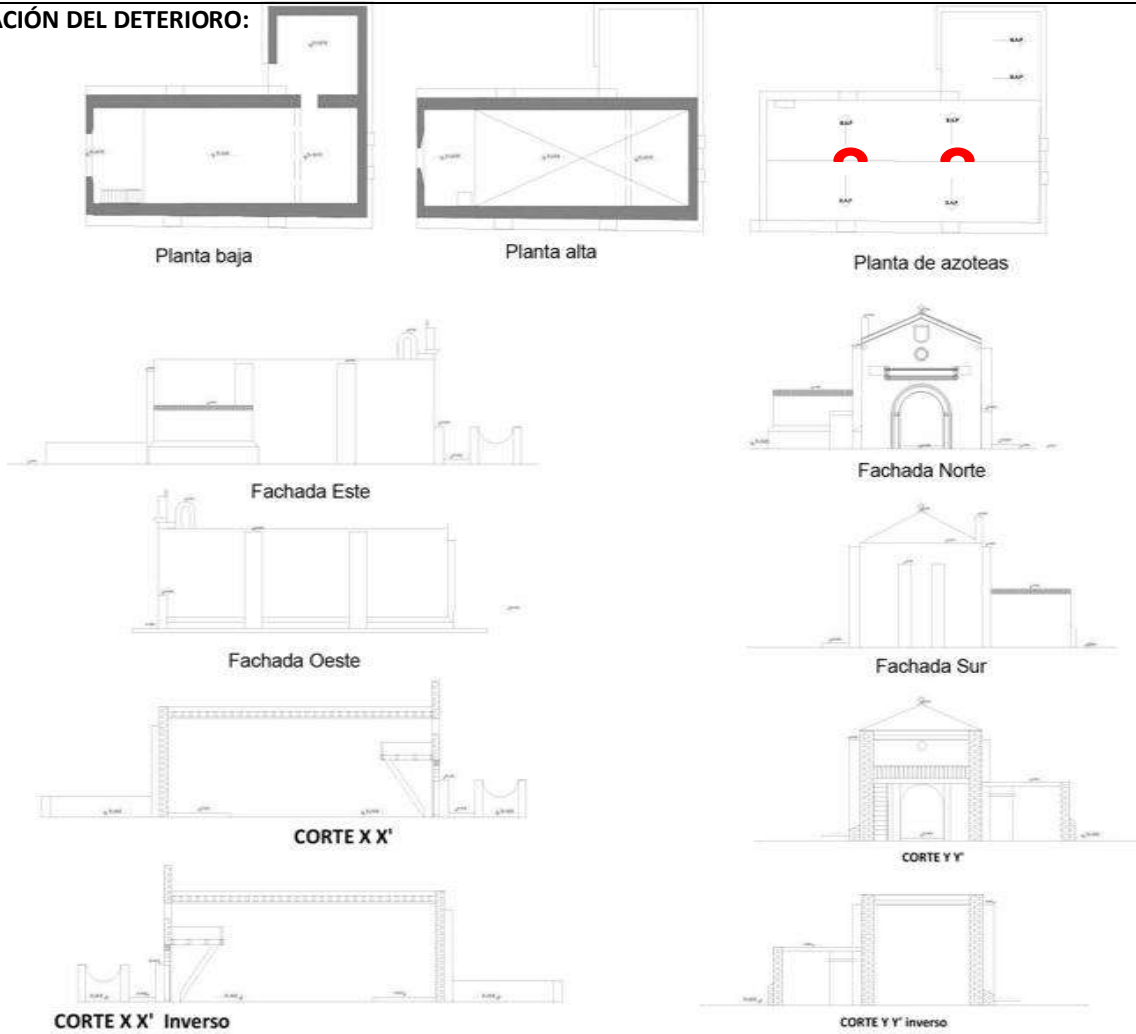
DETALLES FOTOGRÁFICOS:

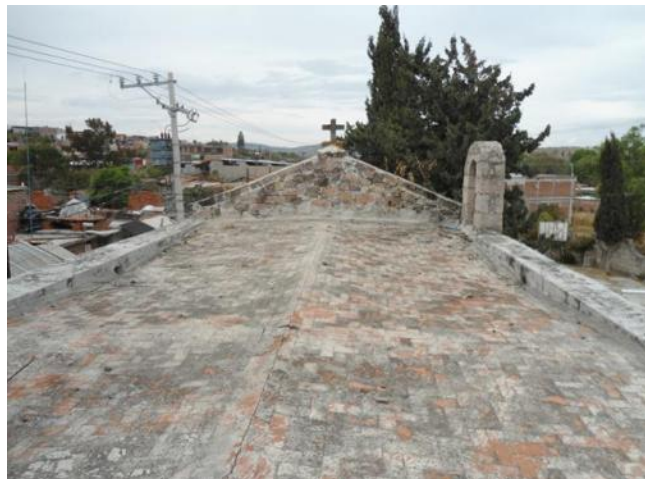
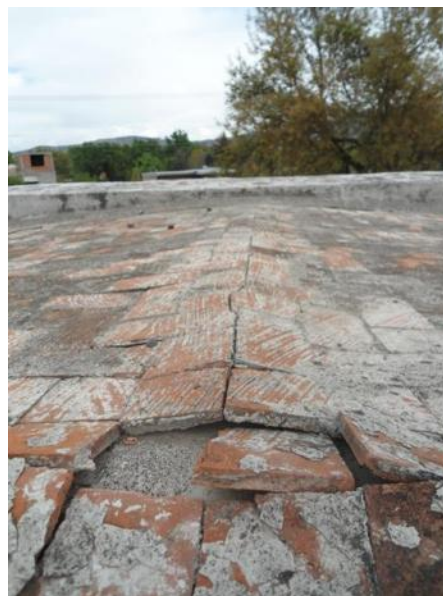
**FICHA DE LEVANTAMIENTO DE DETERIOROS Y ALTERACIONES DE LA CAPILLA DE SANTIAGO,
CHARO, MICH.**

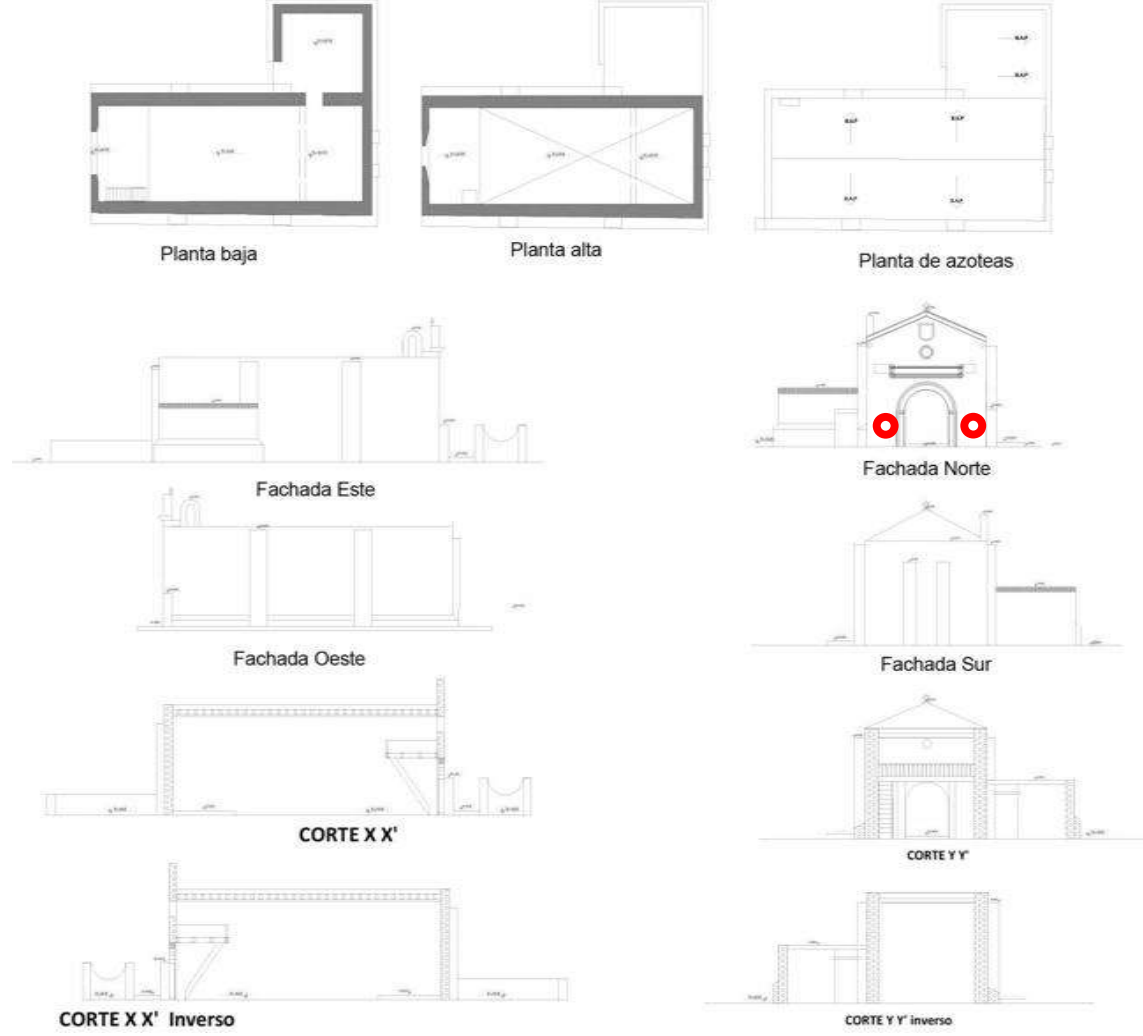
DETALLES FOTOGRÁFICOS:
