UNIVERSIDAD MICHOACANA DE SAN NICOLÁS DE HIDALGO

**PROYECTO DE RESTAURACIÓN DEL ANEXO A LA ESCUELA  
PREPARATORIA NÚMERO 2 “ING. PASCUAL ORTÍZ RUBIO”  
UMSNH, MORELIA, MICHOACÁN**

**Tesina que para obtener el grado de  
Especialista en Restauración de Sitios y Monumentos**

Morelia, Michoacán, Diciembre 2016

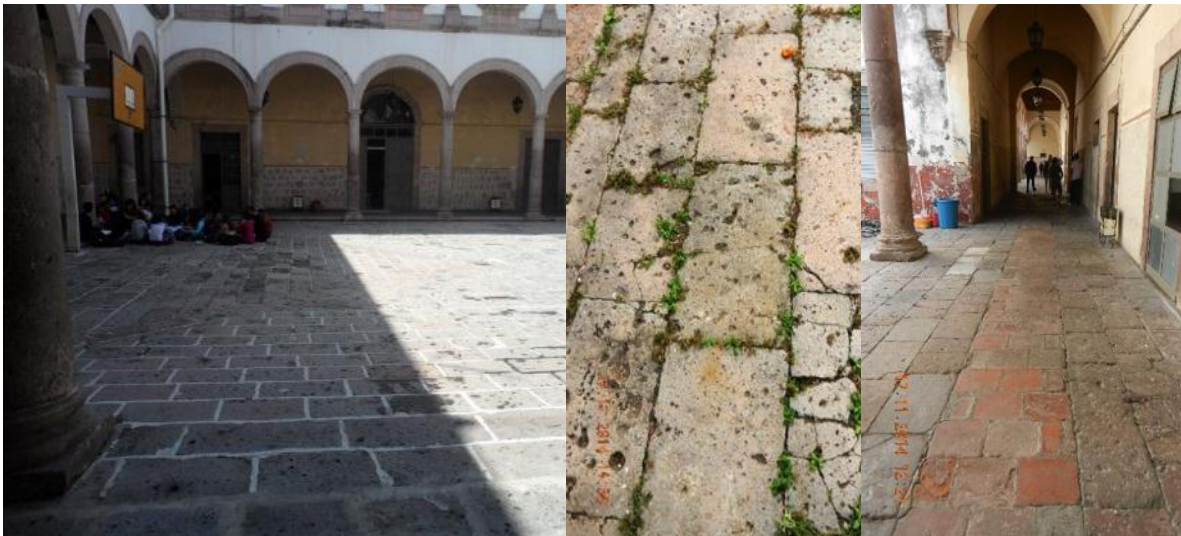
Fig. 86 Piso de baldosa de cantera<sup>109</sup>

cal arena, el cual a causa de la humedad y del uso, se observan con desgastes, perdida de juntas, desnivelados y fracturas en algunas piezas. Ver Fig. 86

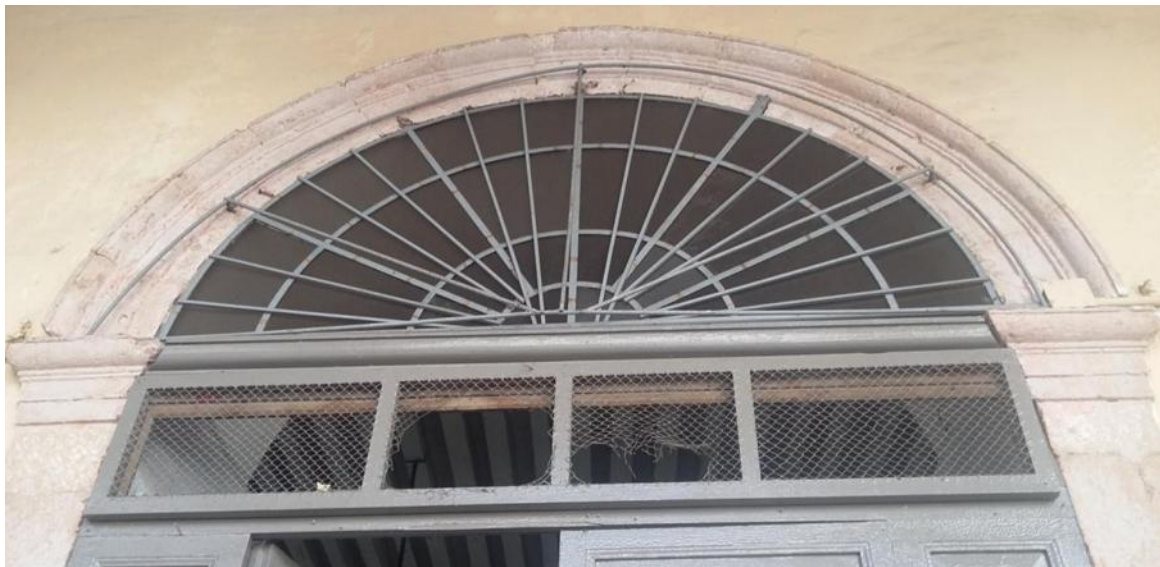
Fig. 104 Cantería perforada para colocación de herrería<sup>123</sup>

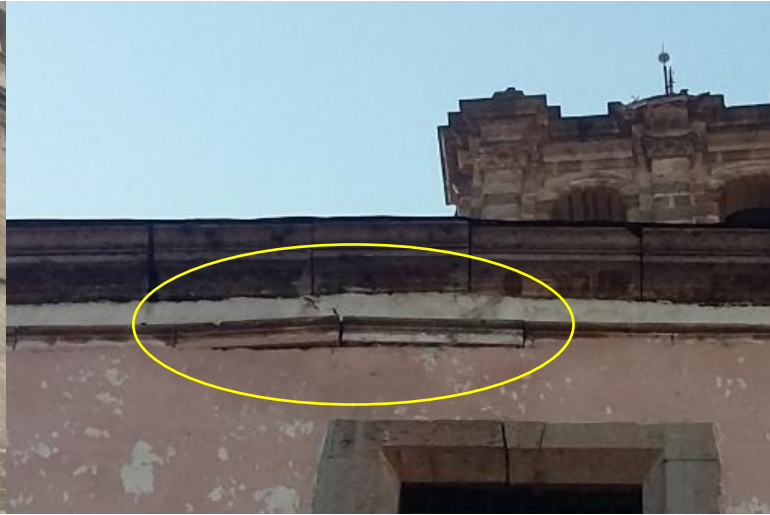
Fig. 149 Grieta causada por empuje lateral ante una acción sísmica<sup>162</sup>

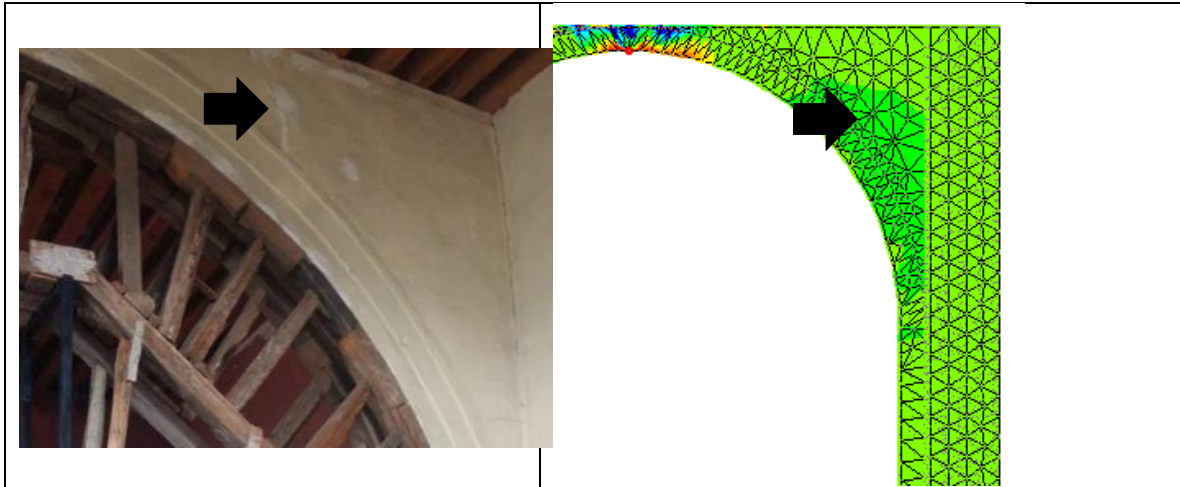
Fig. 154 Comparación de imágenes reales cara oeste del arco con la forma modal analizada<sup>167</sup>
