**UNIVERSIDAD MICHOACANA DE SAN NICOLAS DE  
HIDALGO**

**TESINA**

**Proyecto De Restauración De La Capilla De Santiaguito**

**ARQ. ENRIQUE RUIZ BECERRIL**

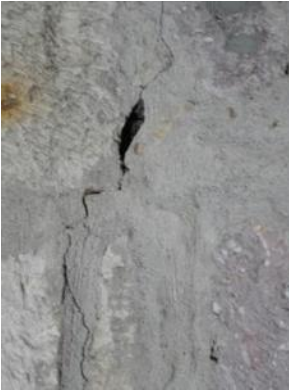
En los muros interiores de la capilla, se observaron grietas, por falla estructural debido al cambio de sistema constructivo en la cubierta, por una de concreto armado.

Fig. 11 Vista del interior de la capilla desde el presbiterio.  
fuente: Enrique Ruiz Becerril.

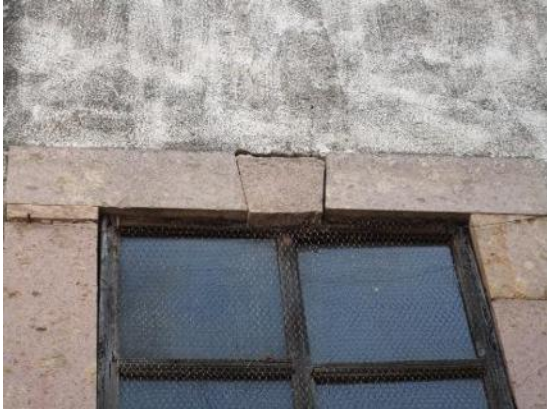
En el vano sur-oeste se observó el deslizamiento de la clave en la platabanda, por la falla estructural generada por el cambio de sistema constructivo en la cubierta.

Fig. 18 Deslizamiento de la clave en ventana del muro poniente, fuente: Enrique Ruiz Becerril.

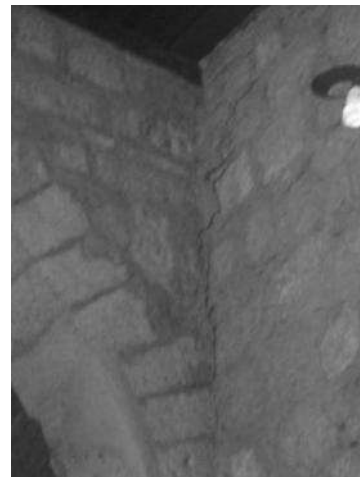
Fig. 21 Acercamiento a la grieta del arco, fuente: Enrique Ruiz Becerril.

El arco de medio punto presenta una falla estructural, se observan grietas en la enjuta, y en la clave, esto debido al sobrepeso y movimiento que genera la losa de concreto armado.

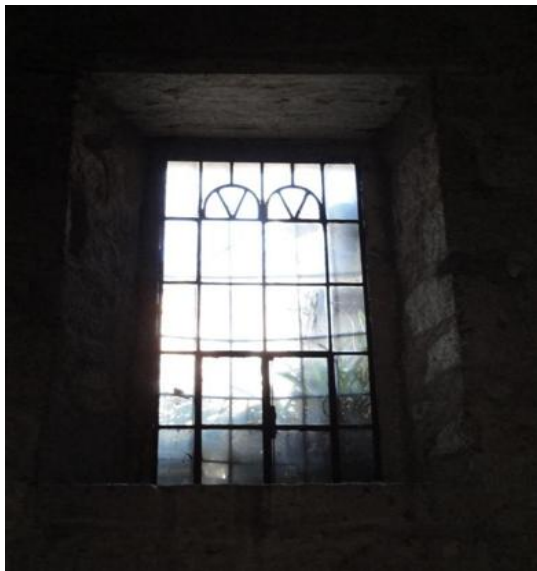
La sacristía al igual que el ábside requieren de mayor iluminación, ya que esta solo posee una ventana de proporciones relativamente pequeñas, ya que si consideramos que el mínimo de superficie vidriada pudiera ser un diez por ciento, y la superficie son cuarenta y cinco metros cuadrados aproximadamente, el área optima rondaría los 4.5 m<sup>2</sup> cosa que no posee la ventana actual y si a eso le agregamos que tiene una ubicación norte y que colinda con un jardín privado le resta gran cantidad de iluminación, y haciendo necesario el uso de luz artificial en prácticamente cualquier momento.

Fig. 14 Ventana de la sacristía, única fuente de luz natural.

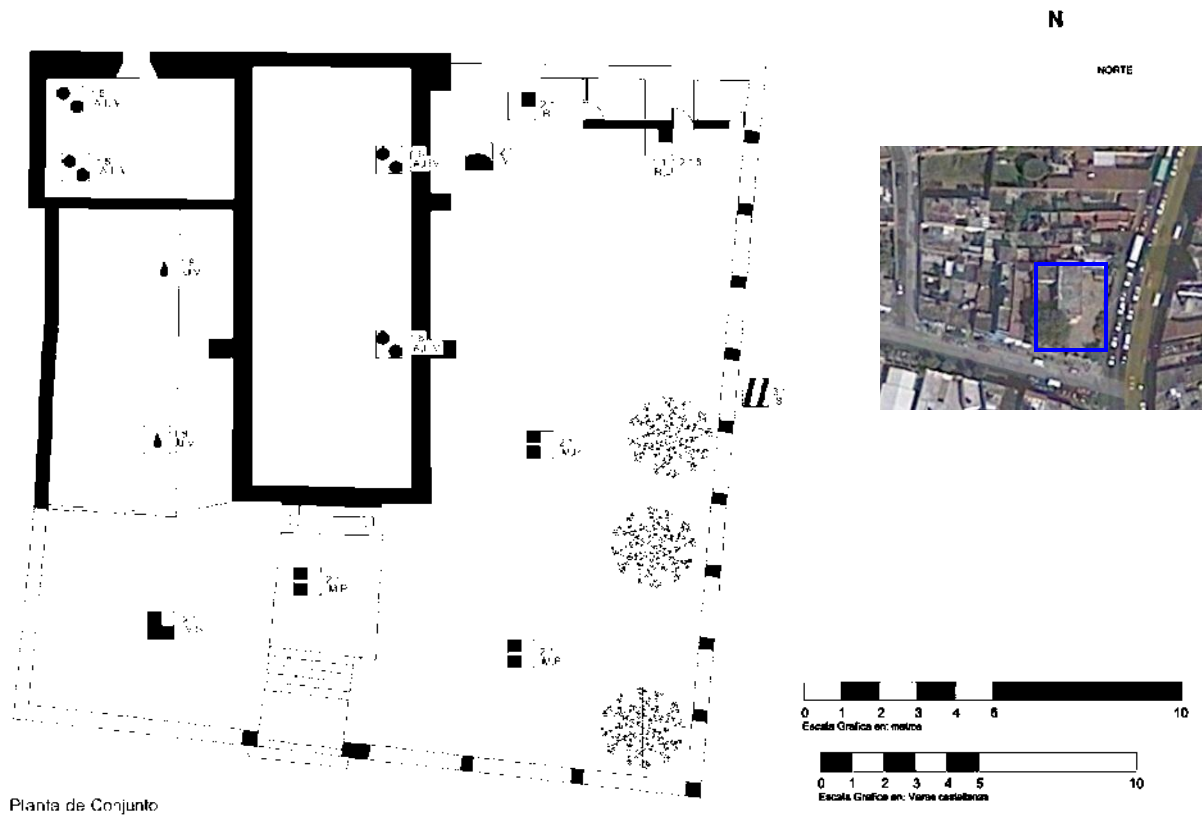
- Disgregación de juntas en baldosas.
- Desgaste, fractura y perdida de las propias baldosas del atrio.
- Presencia de basura y escombros debido mayormente al modulo de baños que se hizo.
- La adición del modulo de baños, elaborado con materiales contemporáneos y que además no se integra de ninguna forma al conjunto.
- Presencia de grafiti en el muro atrial, sobre todo en su cara exterior.

Fig. 16 Simbología y plano de alteraciones y deterioros del atrio, Fuente: plano elaborado por Enrique Ruiz Becerril.

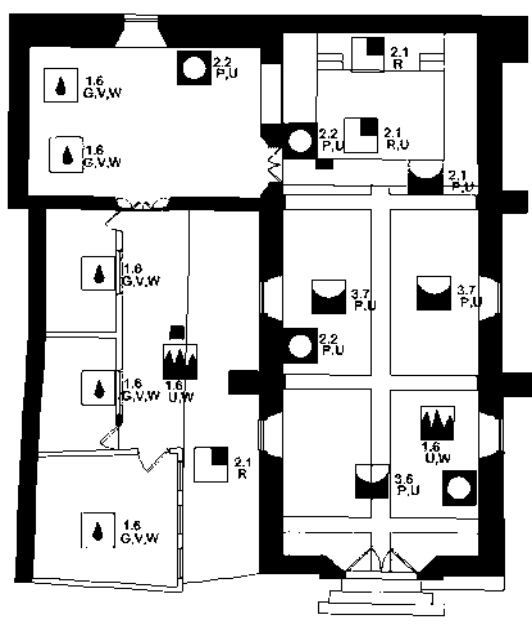
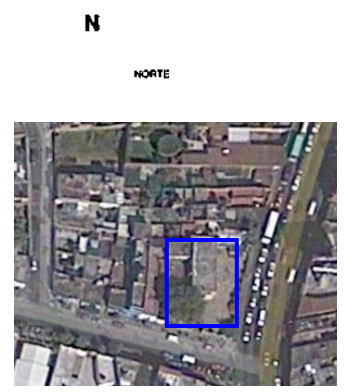
**Planta de Templo y Dispensario Medico**

- Desgaste de baldosas de piso, tanto las de cantería como las de barro.
- Colocación de un firme de concreto en todo el interior de la capilla sobre el cual se pegaron las baldosas y ha generado un desgaste en las mismas.
- Presencia de manchas en los muros, mayormente de mugre.
- Desprendimiento de los aplanados interiores de manera intencionada.
- Deterioro de la madera tanto en ventanas como en la viguería de la cubierta, la cual no es la original.
- Agregado de un sobre firme de concreto en el presbiterio, para darle mayor altura.
- Cambio del sistema de terrado en cubierta por una mezcla de cemento con el relleno existente de la misma.

Fig. 17 Planta con alteraciones y deterioros elaborado por: Enrique Ruiz Becerril

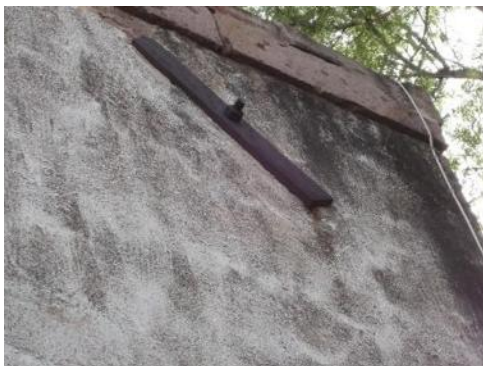
En base a las inspecciones que se le han hecho a la estructura del inmueble, se observó que el inmueble ya fue intervenido anteriormente, esto se puede observar principalmente en unos anclajes que tiene en los muros formeros en el exterior, esto posiblemente para detener una falla estructural, pero no se ha tenido un monitoreo de esta falla por parte de alguna institución como es el caso del INAH, al cual se acudió en busca de algún expediente del edificio o cualquier información referente a las intervenciones que ha tenido, pero desafortunadamente no hay expediente, ni se pudo obtener ninguna información del inmueble.

Fig. 30 Detalle del anclaje en muros laterales  
fuente: Enrique Ruiz Becerril.

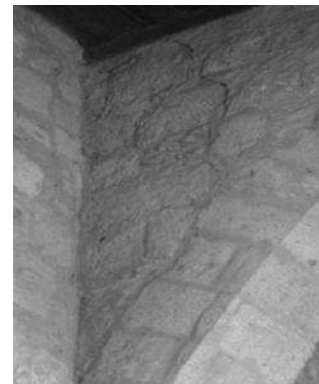
La alteración en cubiertas generó varios problemas a la estructura de la capilla, entre los cuales se encuentran el agrietamiento de las enjutas de los arcos, ya que al estar únicamente adosados, estos con el tiempo tenderán a separarse debido al gran esfuerzo de tensión que soportan en las uniones, generando estas grietas. El otro gran problema es el desplomo de la portada principal así como el de los muros formeros, el desplomo de fachada es generado

Fig. 31 Grieta en enjuta,  
fuente: Enrique Ruiz Becerril.

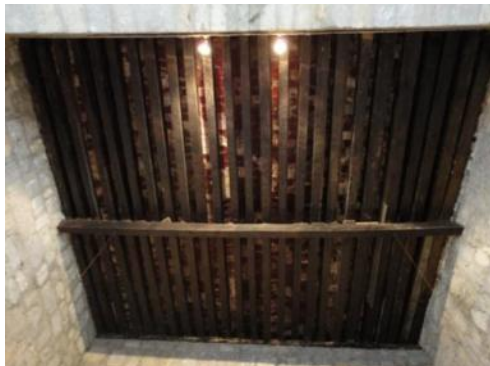
Además resulta importante señalar que la viguería se colocó en el sentido largo y no en el corto como tradicionalmente se coloca, y se integraron un par de arcos de medio punto en el sentido corto de la nave a la altura de los contrafuertes, dividiéndola en tres partes, esto posiblemente con el fin de dar mayor soporte a la cubierta, debido al aumento de carga; también se observó que no cuenta con una viga de arrastre que distribuya las cargas uniformemente lo cual ha generado grietas en la unión de las gualdras con el muro.

Fig. 32 Vista interior donde se observa el arco de medio punto  
fuente: Enrique Ruiz Becerril.

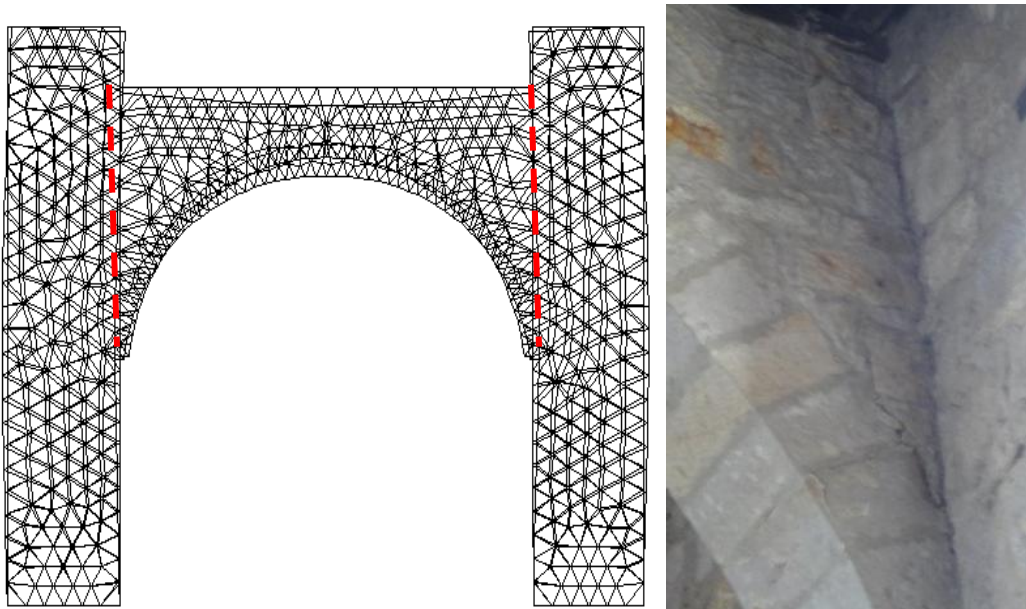
En este modelo se analizo primeramente la acción ante carga viva y carga muerta, considerando una carga total de la cubierta de 25 ton mas 1.25 ton. por viga, lo cual genero un cierto movimiento en la estructura, en el cual el peso de la cubierta tiende a jalar los muros hacia el interior, pero hay que recordar que como el arco no tiene trabazón alguna, el desplazamiento de los contrafuertes y muros seria mínimo o nulo y el arco sería el único que se movería, lo cual ayuda a explicar la aparición de las grietas en las enjutas, además de la perdida de junta en la clave, ya que es la zona de mayores tensiones en el arco y al ser la junta de mortero tan frágil, es la zona con más probabilidad de agrietarse o romperse.

Fig. 35 Desplazamientos aumentados de carga muerta + carga viva, para apreciar los movimientos y compararlos con los daños que hay en las enjutas de los arcos.

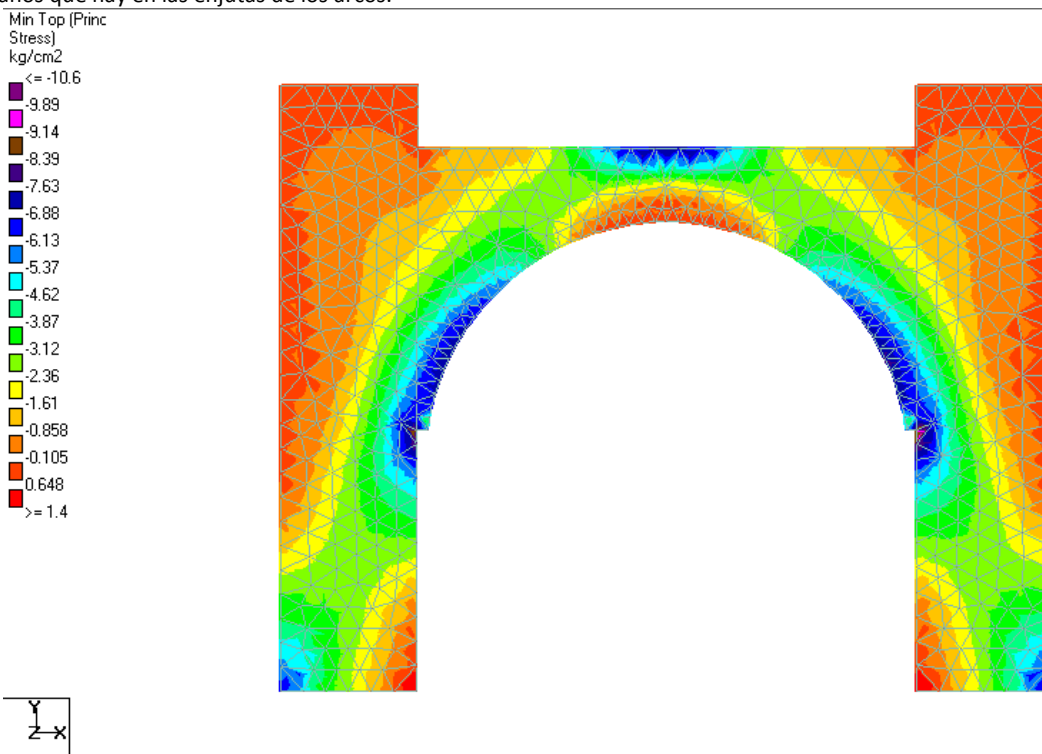
Fig. 36 Esfuerzos verticales por carga muerta + carga viva

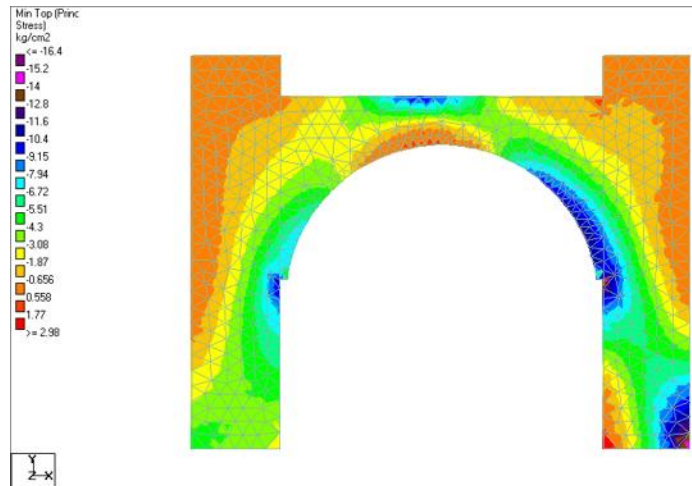
Fig. 38 Esfuerzos por cargas verticales + sismo, fuente: Dr. Guillermo Martínez Ruiz

En el caso de la reacción ante el sismo, se puede observar que el arco recibe gran parte de las compresiones (zonas iluminadas en azules), y por el contrario los contrafuertes en su parte superior se ven sometidos a tensiones (zonas iluminadas en naranja) lo que pudiera generar cierto vuelco hacia los costados, y esto se vería magnificado al ser elementos que no trabajan de manera conjunta debido a la falta de trabazón, por lo cual se recomendaría hacer un monitoreo de los desplomes en muros formeros para verificar que esto no suceda, además de monitorear de manera constante las grietas que se formen en estas áreas ya que si llegaran a crecer puede ser un indicador de que el desprendimiento continua o los muros y contrafuertes están separándose debido al vuelco lo cual generaría la necesidad de implementar algún dispositivo que frenara esto, ya que al estar únicamente adosados al muro, estos con el tiempo tenderán a separarse debido al gran esfuerzo de tensión que soportan en las uniones, generando estas grietas.

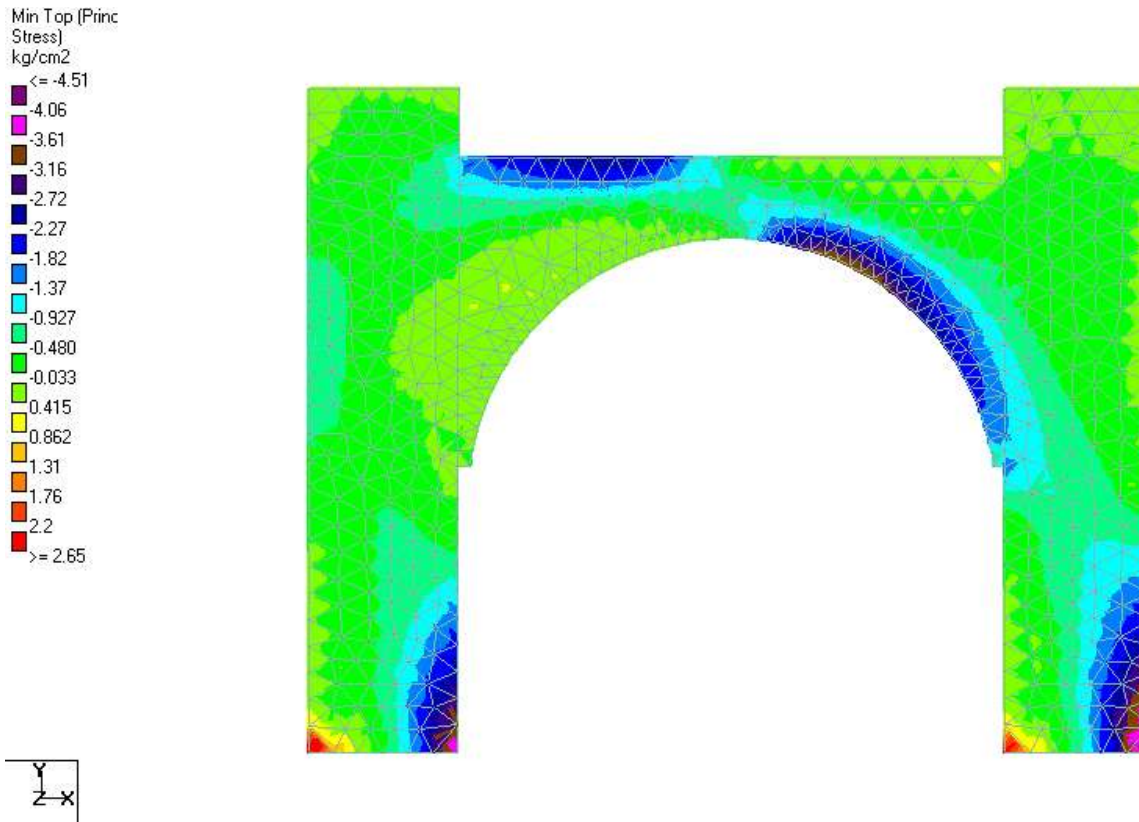
Fig. 39 Esfuerzos por sismo (Terremoto de Puebla del 15 de junio de 1999), fuente: Dr. Guillermo Martínez Ruiz.

En cuanto a la suposición de que el edificio sufriera un sismo como el del 15 de junio de 1999 de Puebla, se puede observar que el edificio estaría sujeto a grandes compresiones sobre todo hacia el lado este y con muy pocas tensiones, lo cual generaría danos puntuales, pero no lo suficiente para colapsarlo, pero si se considera que la estructura no trabajara en conjunto debido a que los arcos se encuentran solamente adosados, estos pueden llegar a sufrir danos importantes debido a que no reforzarían la estructura y tendrían que absorber todas las fuerzas de manera independiente.

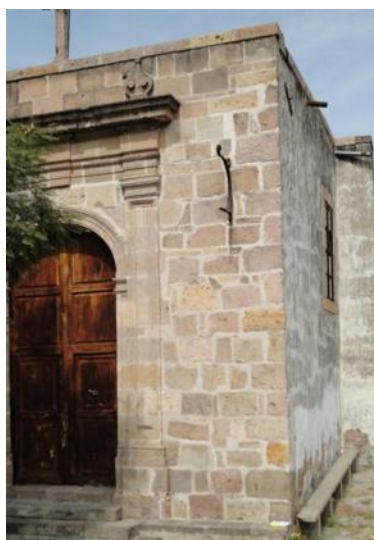
Fig. 40 Detalle donde se observa el desplome del muro de la fachada fuente: Enrique Ruiz Becerril.

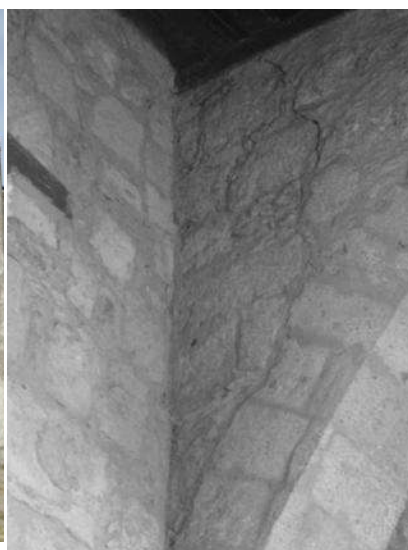
Fig. 41 Detalle de grietas por esfuerzos de tensión fuente: Enrique Ruiz Becerril.

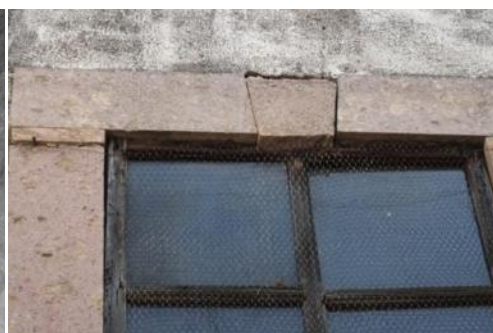
Además en el muro poniente, en el primer vano de las ventanas y en la platavanda de la puerta que comunica la sacristía con el pasillo del dispensario hay un deslizamiento de la clave, originadas por dos acciones: la primera el cambio de sistema constructivo de la cubierta por una de concreto, y la segunda es que al liberarse la cubierta los muros perdieran su compresión, presentándose la falla en la platavanda; además el cambio de cubierta por un nuevo sistema constructivo, sustituyó el arrastre de madera por uno de concreto en la sacristía, lo que le da una mayor rigidez a los muros y ha causado que se presenten grietas en los muros.

Fig. 42 Deslizamiento de la dovela en el muro oeste, fuente: Enrique Ruiz Becerril.

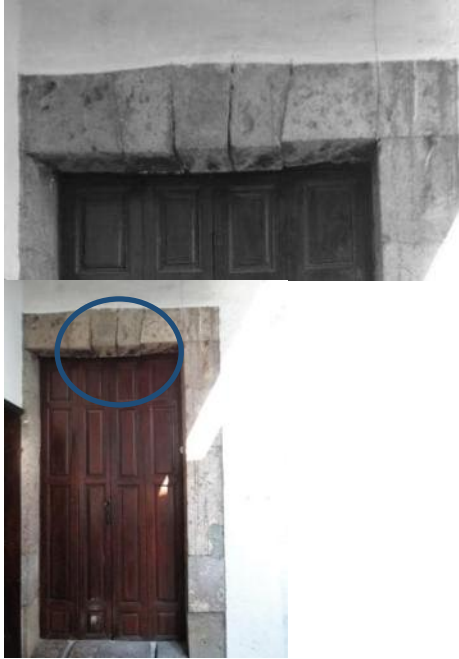
Otro de los grandes daños que hay, es el deslizamiento de la clave de la platabanda de la puerta que comunica la sacristía con el atrio, esto lleva a deducir dos cuestiones, la primera a confirmar el cambio de cubierta por una de concreto, y la segunda que este cambio no se hizo de manera paulatina, ya que al despojar de la cubierta en una sola intervención, se dio tiempo y espacio para que los muros perdieran su compresión y se aflojaran las piezas, manifestándose en la platabanda debido a que esta unida mayormente por la compresión de los muros, esto aparentemente ya no se encuentra activo, pero este cambio de peso en la cubierta genero este daño y aparentemente algunas grietas en muros, cabe mencionar que también se quito el arrastre de madera y se sustituyó por uno de concreto en el sentido largo, lo cual le confiere una mayor rigidez a los muros de la sacristía lo cual en el futuro pudiera generar más grietas.

Fig. 43 Deslizamiento de la clave en la puerta de la sacristía, fuente: Enrique Ruiz Becerril.

El deslizamiento de claves, genera la necesidad de monitorear estas fallas para verificar si continúan activas, o de lo contrario reforzar la teoría de que se formaron durante el cambio de sistema de cubierta, pero el monitoreo deberá continuar incluso después de que se haya corroborado que no es una falla activa ya que puede dar información de movimientos sísmicos, o de otros movimientos o fallas en el inmueble y que estas se puedan detectar a tiempo.

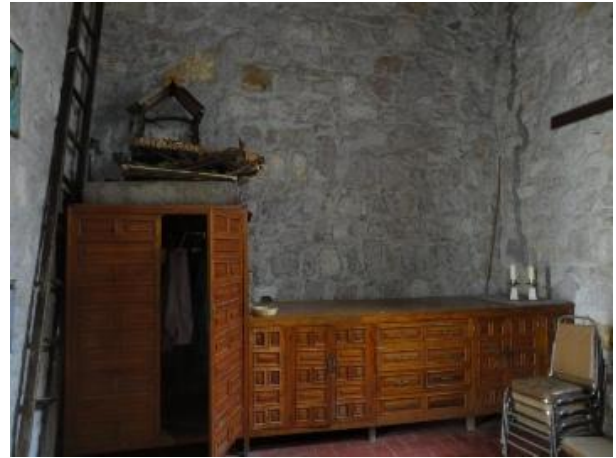
Fig. 44 Grietas en el muro interior de la sacristía fuente: Sandra Merlos
