**Proyecto de restauración  
Del Claustro en el  
Exconvento del Carmen**  
En Morelia Michoacán, México.

Tesina que para obtener el grado de  
Especialista en Restauración de Sitios y Monumentos  
Presenta:  
**Alejandra Murillo García**

Marzo 2011

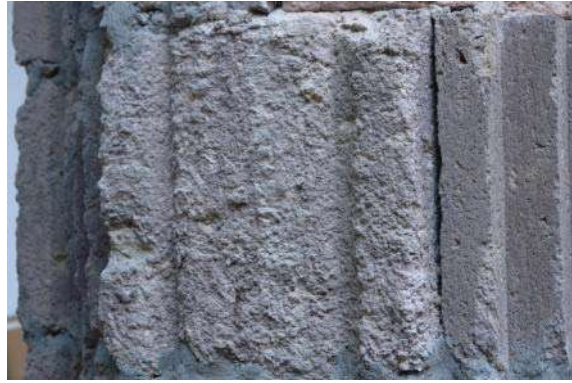
- Disgregación: es la pérdida de la cohesión de los componentes específicos del material, lo cual lo debilita y lo hace vulnerable, desprendiendo los granos o pulverizando el material. Ocasionado por excrementos de aves, el agua o humedades<sup>55</sup> (ver fig.28).

Fig. 28. Disgregación de material lítico (cantería). Foto: la autora.

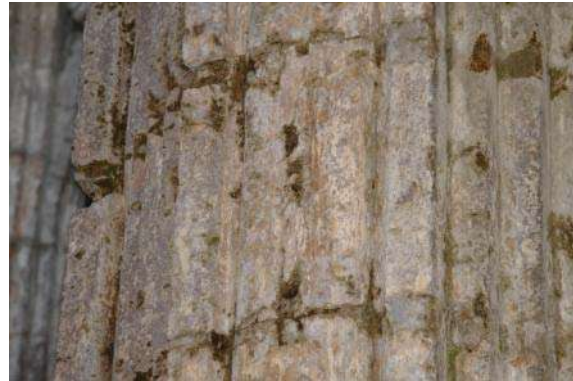
- Humedades: estas pueden ser originadas por capilaridad, esta va de forma ascendente, escurrimiento es la conducción inadecuada del agua por falta de pendiente o elementos deteriorados, instalaciones defectuosas o inadecuadas que no cumplen con sus funciones apropiadamente causando un daño mayor.
- La humedad provoca manchas que son de un matiz más oscuro al color original de la piedra<sup>59</sup>.
- Presencia de organismos: las manchas también pueden ser generadas por hongos, algas, líquenes, musgos; estos seres vivos pueden ser capaces de causar fisuras en los elementos<sup>60</sup> (ver fig. 29).

Fig. 29. Manchas por líquenes en la roca (cantera). Foto: la autora.

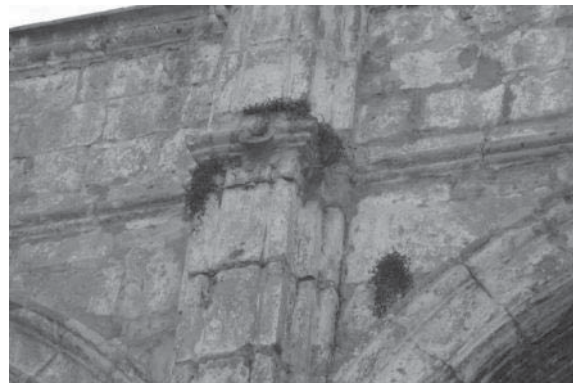
El máximo efecto de deterioro, es la pérdida parcial o total de elementos arquitectónicos, siendo éste resultado de la conjugación de varios agentes como pueden ser, humedades, micro organismos etc. (ver fig. 30).

Fig. 30. Desprendimiento de una sección de cornisa por el crecimiento de flora superior. Foto: la autora.

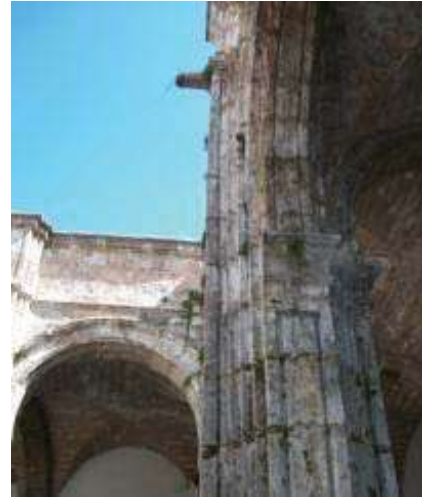
Este tipo de deterioro puede ser provocado por sobre carga, alteraciones estructurales, o empujes horizontales<sup>61</sup> (ver fig. 31).

Fig. 31. Desplome de pilastra en la crujía norte. Foto: la autora.

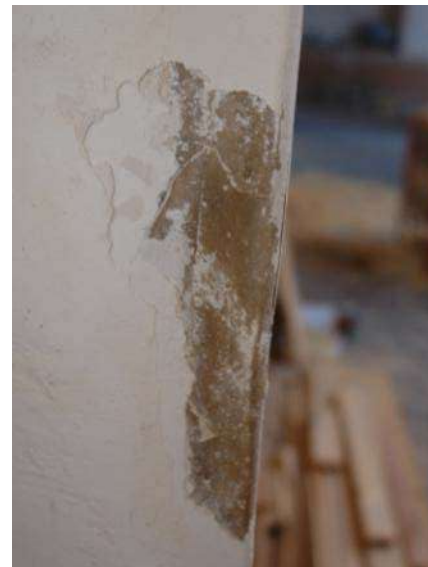
Ésta es producido por la falta de adherencia entre los diferentes materiales; otra causa puede ser por presencia de fisuras o grietas que den como reacción el desprendimiento de aplanados; también, puede ser por la presencia de humedades en los elementos arquitectónicos<sup>62</sup> (ver fig. 32).

Fig. 32. Desprendimiento de enlucido y aplanado en muro. Foto: la autora.

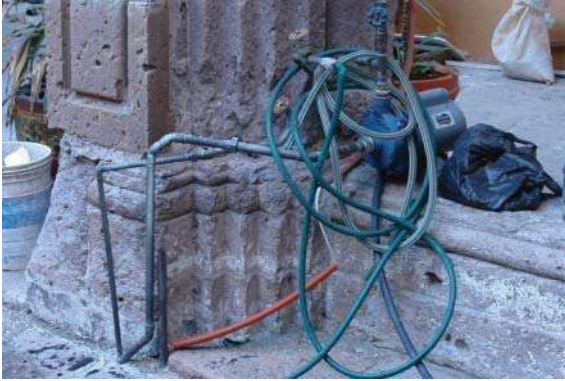
Los daños por cuestión humana son por varias acciones como alteración espacial, intervenciones posteriores, falta de mantenimiento. Las alteraciones espaciales que encontramos en el área de estudio es el cambio de uso del una capilla lateral en oficinas, realizando subdivisión del espacio mediante muros divisorios, ésta conlleva a causar otros daños

Fig. 33. Alteración por acciones humanas en el patio. Foto: la autora.

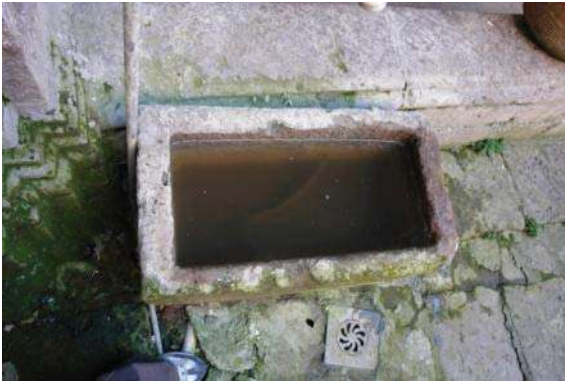
Los deterioros que se localizaron en el área de estudio fueron musgos, líquenes, plantas superiores, los cuales ocasionaron principalmente manchas, presencia de micro y macro -flora (ver figs. 36 y 37).

Fig. 35. Deterioro por agentes biológicos. Foto: la autora.

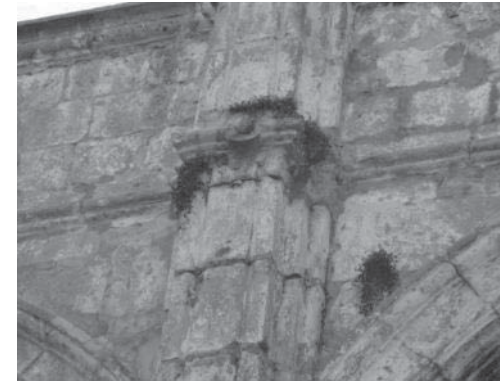
Fig. 36. Deterioro por agentes biológicos y mala calidad de los materiales. Foto: la autora.

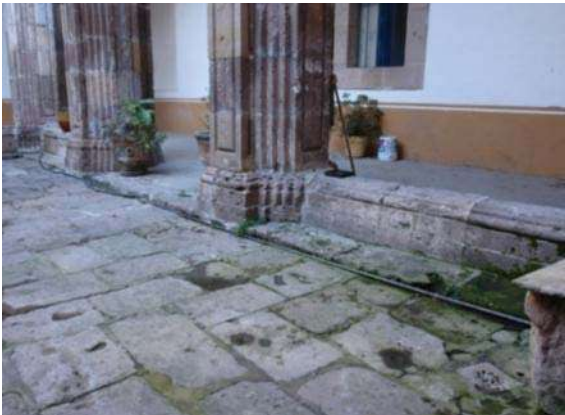
Fig. 37. Imagen en donde es posible apreciar la conjunción de varios agentes causantes de deterioro como por agentes biológicos. Alteración por acciones humanas. Foto: la autora.

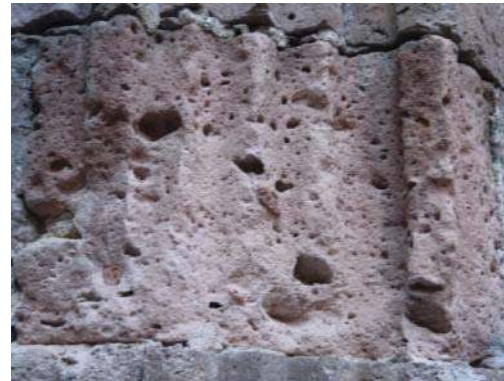
Debido al tipo de material utilizado (cantería) en la fábrica del inmuebles, y debido a características propias del material, fue posible detectar la existencia piezas de mala calidad, ya sea de origen o por intervenciones posteriores, teniendo como resultado, mayor grado de degradación en los elementos por combinarse con otros agentes. Por lo que encontramos la presencia de la disgregación de materiales, como la erosión o exfoliación (ver fig. 38).

Fig. 38. Mala calidad de los materiales y acciones extrínsecas. Foto: la autora.

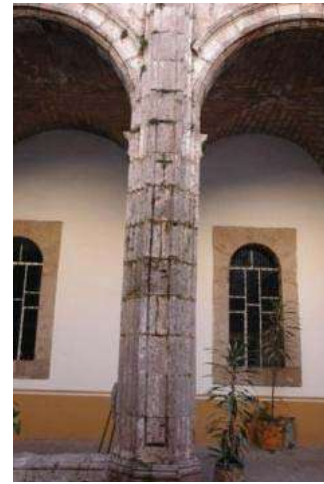
Fig. 88. Pilar del Claustro.

Los apoyos aislados son los elementos que presentan la mayor cantidad de deterioros como es la presencia de microflora y macroflora, manchas, sales, producidas, hongos causados por humedades por capilaridad o bajadas de agua deficiente (ver fig. 88). Aunado a todos estos existen elementos de los apoyos que presentan oquedades y pulvurulencia, por la mala calidad de los materiales (cantería), que alargo plazo pueden agravar causando de un daño estructural mayor al inmueble. También muestran intervenciones realizadas de forma inadecuada, ya que se observan juntas realizadas con mezcla de mortero de cemento, las cuales se han ejecutado de forma anárquica, causando una alteración tanto en material como pérdida de la estética y alteración estructural de los elementos.

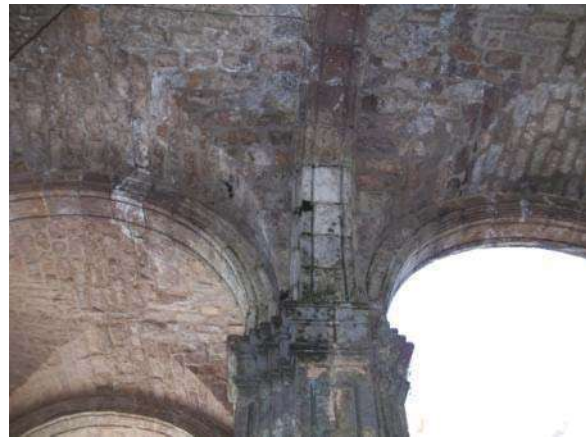
En lo que respecta a las cubiertas de bóveda de arista, se observa la presencia de manchas, microflora, presencia de sales, algunos otros deterioros que alteran las propiedades físicas y mecánicas son la pulvurulencia, exfoliaciones, también hay falta de juntas en los arcos torales y formeros. Existe cableado de la instalación eléctrica, los deterioros que presentan las bóvedas son por la falta de mantenimiento de las bajadas de agua pluvial ya que estos deterioros se encuentran ubicados en donde se cuenta con gárgolas (ver fig. 91).

Fig. 91. Bóvedas de arista de los pasillos del claustro  
Foto: Yadira C. Avila Naranjo.

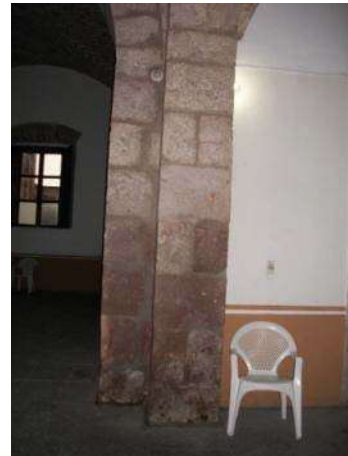
Fig. 94. Se aprecia tubería hidráulica e instalación eléctrica visibles. Foto: autora.

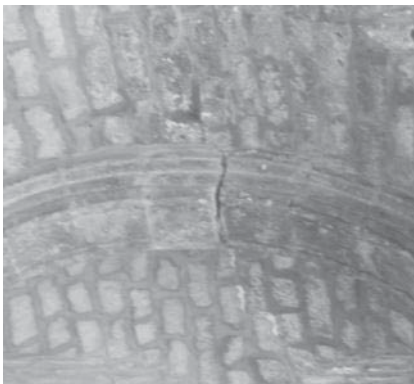
Existe un desplome en columnas en el corredor sur del claustro, ocasionando la pérdida de juntas en dovelas de arcos torales (ver fig. 95 a 97), no es posible apreciar algún daño aparente en las bóvedas, que de registro del movimiento de las columnas, debido a que estos elementos han sido intervenidos, ocultando los daños, lo cual imposibilita saber el deterioro ocasionado. Debiendo hacer estudios que contribuyan con mayor información, ya que el dar una posible causa de estos estaría basado en simples suposiciones, teniendo dos posibles causa; una seria por el empuje horizontal y otra puede ser por falla del subsuelo, sin poder precisar la causa corriendo el riesgo de realizar una inadecuada intervención, lo que puede provocar una mayor nivel alteración estructural al inmueble que comprometa la integridad del mismo.

Fig. 95. Falta de junta en dovela. Foto: la autora.

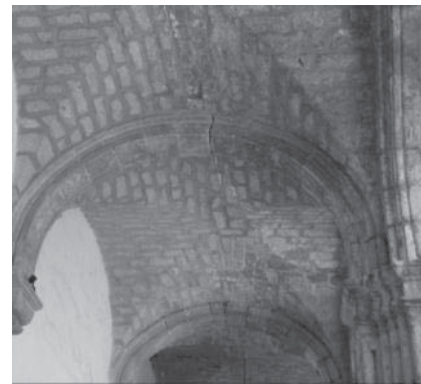
Fig. 97. Vista de los deterioros den arcos torales. Foto: la autora.
