**PROYECTO DE RESTAURACIÓN E INSERCIÓN DE NUEVO USO DE LA  
ANTIGUA ESTACIÓN DE FERROCARRIL DE QUERÉNDARO**

Tesina para obtener el grado de Especialista en Restauración  
de Sitios y Monumentos

**Arq. Ana Emma Zavala Loaiza**

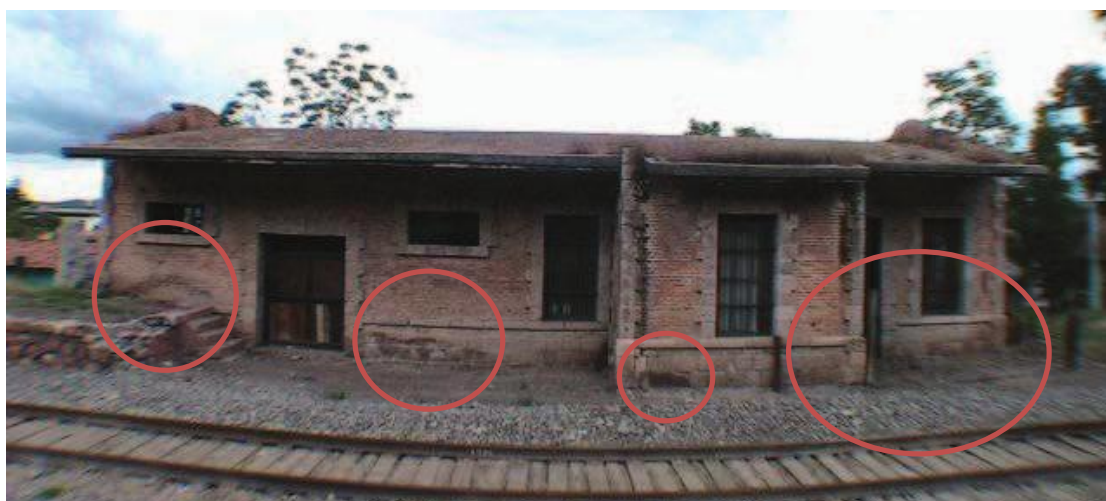
En la fachada principal del edificio se distinguen humedades por capilaridad que han subido del subsuelo hacia el rodapié de cantería generando manchas sobre la superficie del material, propiciando el desgaste por exfoliación de la piedra y como no cuenta con recubrimiento de aplanado el desgaste es mayor.

**IMAGEN 105.** Fachada principal nor-poniente de la Antigua Estación de Ferrocarril de Queréndaro. Foto: AEZL.

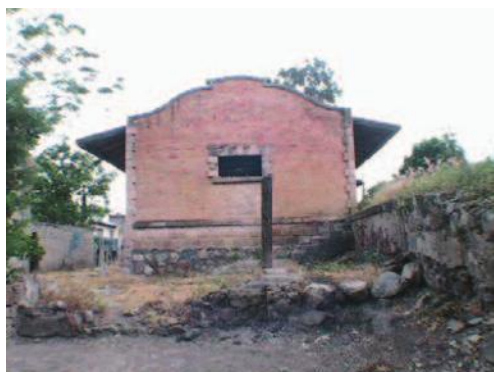
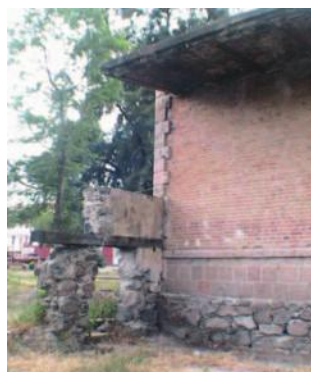
De la misma manera, existe la presencia de humedad en gran parte del perímetro del edificio, y se observan las manchas por capilaridad que ha generado.

**IMAGEN 107 y 108.** Las imágenes muestran la presencia de humedad en todo el perímetro del edificio. Foto: AEZL.

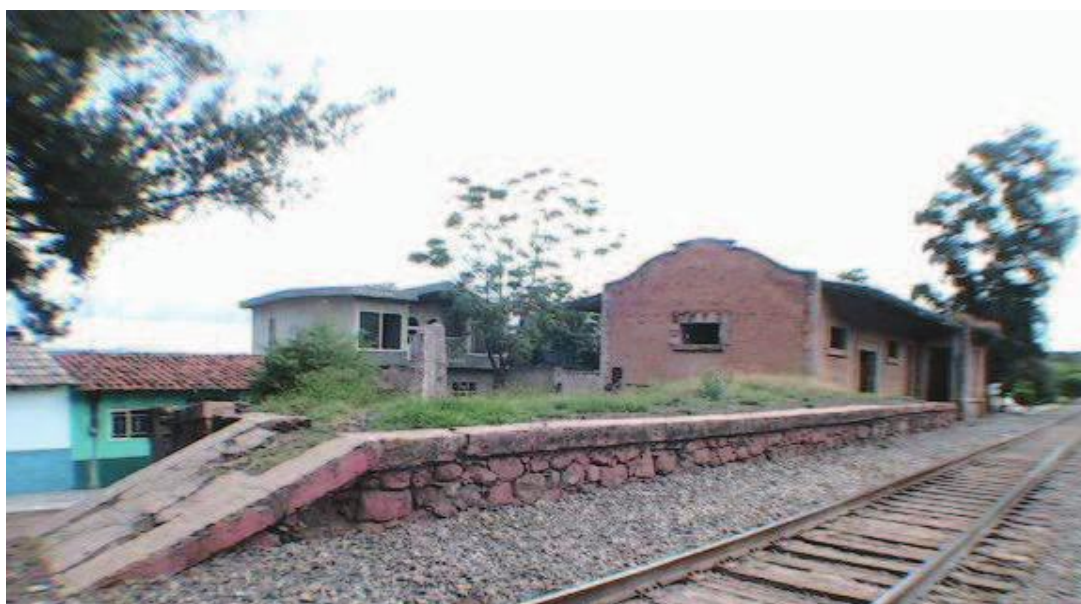
En la zona del andén están presentes algunos arbustos que aumentan el deterioro que se tiene y han provocado graves daños en esta zona del edificio.

**IMAGEN 109.** Las imágenes muestran la presencia de arbustos y micro flora en el área del andén. Foto: AEZL.

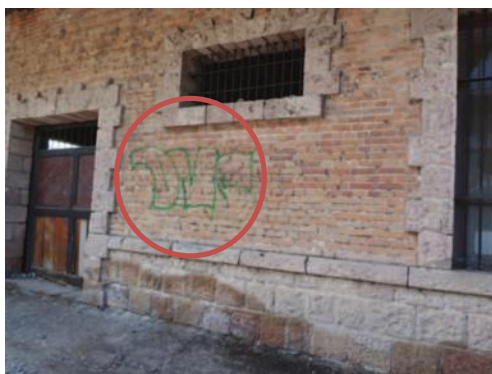
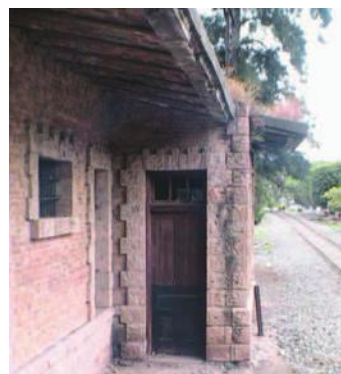
Los agentes antrópicos de deterioro como las acciones de vandalismo se observan con la presencia de grafitis en la fachada, también se observan cristales rotos en ventanas, y la carpintería de puertas y ventanas presenta acciones de vandalismo, al intentar forzar y lastimar la madera.

**IMAGEN 110 y 111.** Presencia de grafiti y el estado de la carpintería y vidriería. Foto: AEZL.

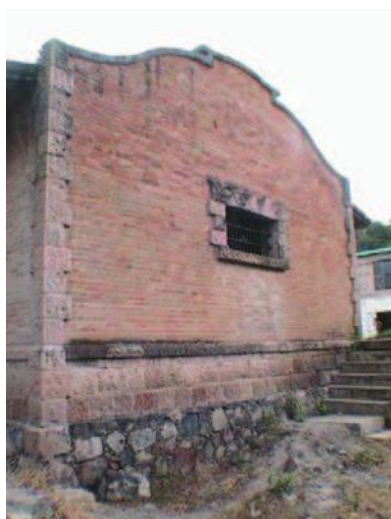
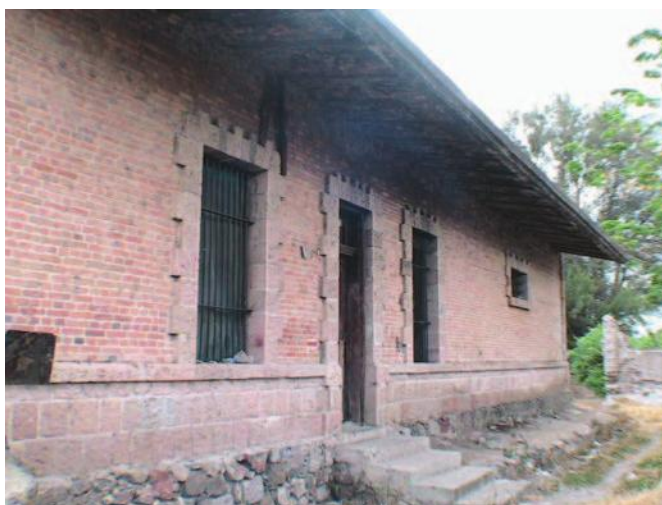
En la infraestructura se observan los cimientos expuestos, estos presentan principalmente pérdida en algunas juntas, debido a la exposición a la que están presentes producto del deslavamiento del terreno que rodea el edificio debido a la acción del clima y la intemperización que dejó expuesto el aparejo que compone la cimentación.

**IMAGEN 112 y 113.** Cimentación perimetral del edificio. Foto: AEZL.

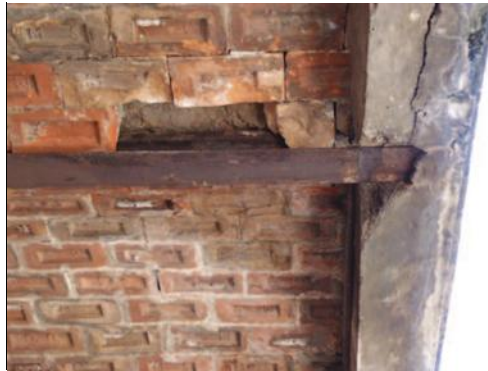
En el lecho bajo del alero de la cubierta tipo escarzana que da al exterior, se nota la falta de piezas de ladrillo, debido a la falta de mantenimiento y a que el pretil de la losa se encuentra en malas condiciones lo que permite el paso de agua y humedad a los ladrillos de la cubierta provocando la pérdida de piezas.

**IMAGEN 114.** Se puede observar el desprendimiento y falta de ladrillo en el lecho bajo de la cubierta. Foto: AEZL

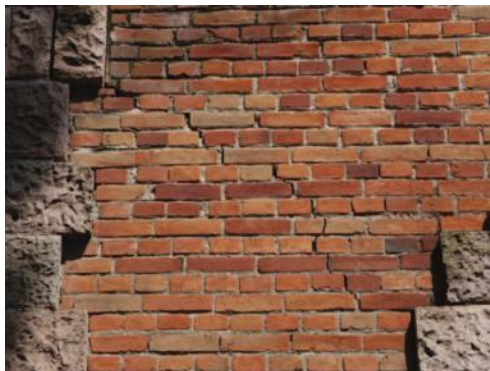
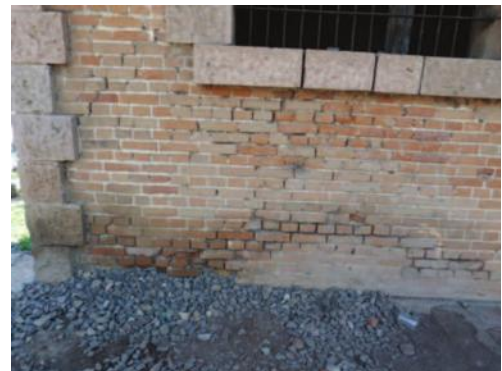
Debido al abandono del inmueble los deterioros antrópicos se observan en la constitución de los muros de ladrillo, que presentan grietas, fisuras y pérdida del material.

**IMAGEN 115 y 116.** Se puede observar las grietas, fisuras y falta de ladrillo. Foto: AEZL

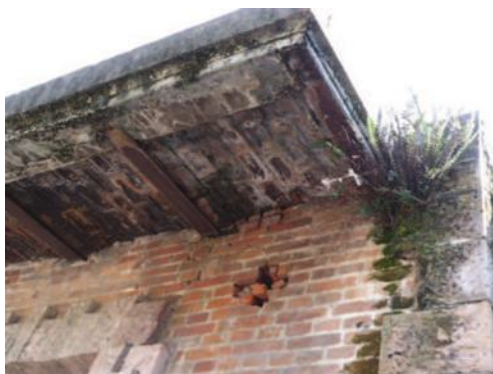
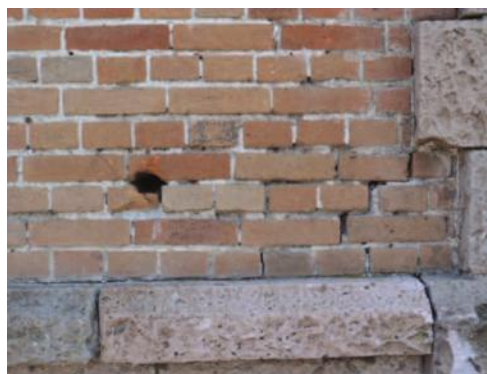
**IMAGEN 117 y 118.** Se puede observar las grietas, fisuras y falta de ladrillo. Foto: AEZL

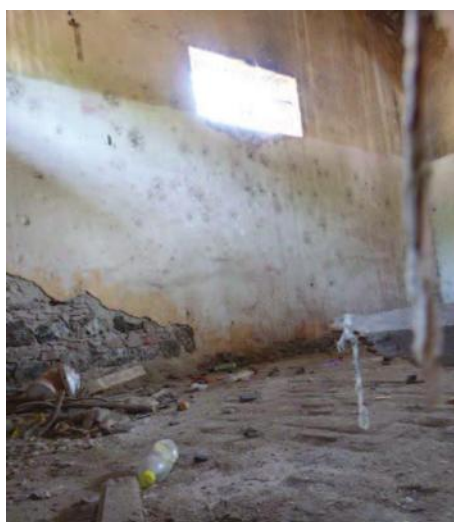
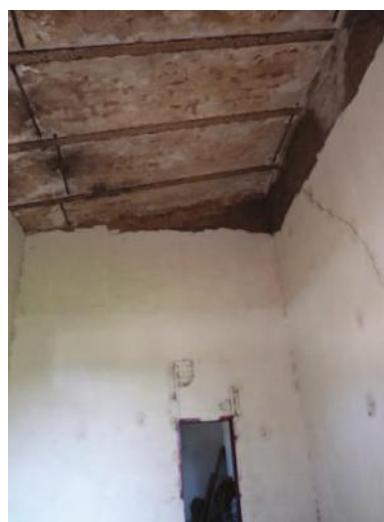
Al interior del inmueble la presencia de grietas y fisuras se presentan en los muros que constituyen la fábrica del edificio, ocasionando desprendimiento de aplanados.

**IMAGEN 119 y 120.** Se puede observar las grietas y desprendimiento de aplanado en muros interiores. Foto: AEZL

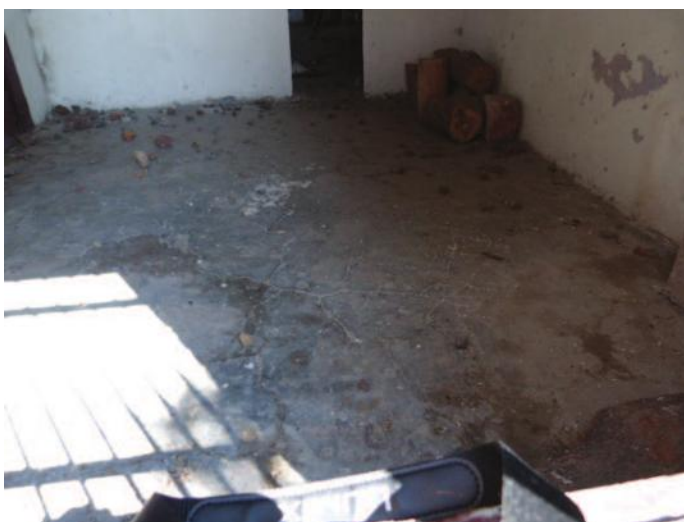
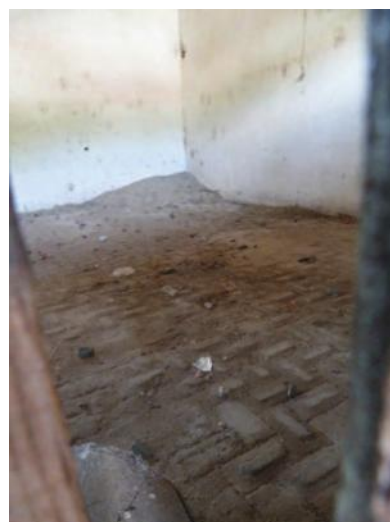
Los pisos al interior del edificio sufrieron alteraciones con intervenciones realizadas anteriormente, lo que provocó que se colocara un firme de concreto en algunos locales del inmueble cubriendo el ladrillo que conformaba el piso original al interior del edificio.

**IMAGEN 121 y 122.** La imagen de la izquierda presenta el firme que se colocó anteriormente, mientras que la imagen de la derecha presenta el local con el piso original. Foto: AEZL

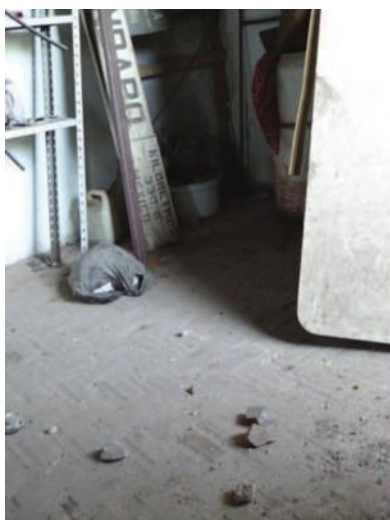
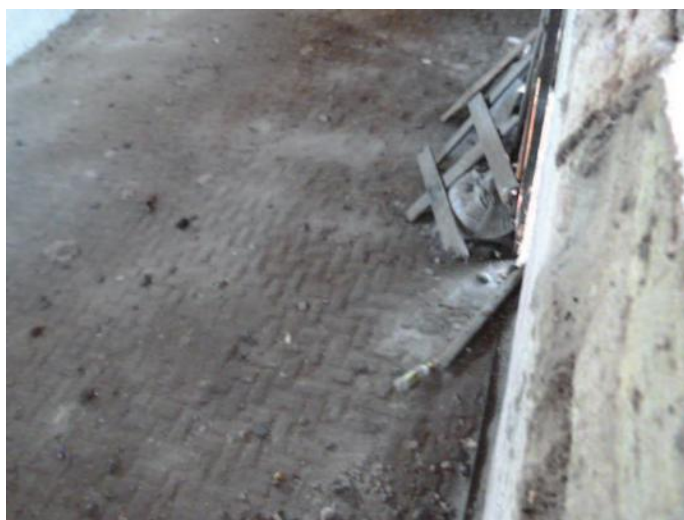
**IMAGEN 123 y 124.** La imagen de la izquierda corresponde al piso del local 05 mientras que la imagen de la derecha corresponde al piso del local 06. Foto: AEZL

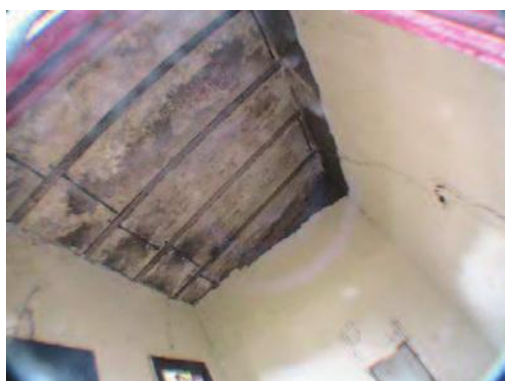
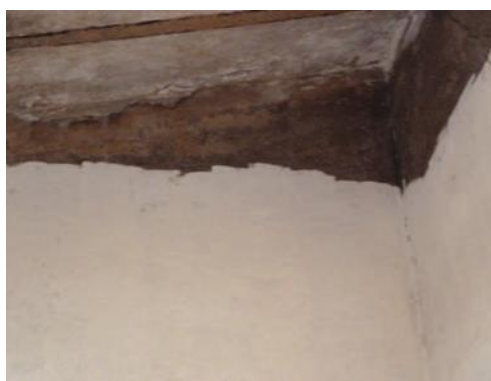
En el interior el mayor daño se localiza en el plafón de la cubierta escarzana, debido a la falta de mantenimiento que ha provocado en la cubierta superior la proliferación de vegetación abundante, lo cual ha permeado al interior y es notable su deterioro. En los muros interiores el deterioro más común es el estado del aplanado y la falta de acabados, los muros se encuentran acabados con pintura vinílica y se nota una mala intervención ya que los muros no se encuentran pintados en su totalidad, quedando las partes superiores sin el acabado de pintura.

**IMAGEN 125 y 126.** La falta de mantenimiento y la mala calidad del mismo es notable en los muros interiores del inmueble. Fotos: AEZL.

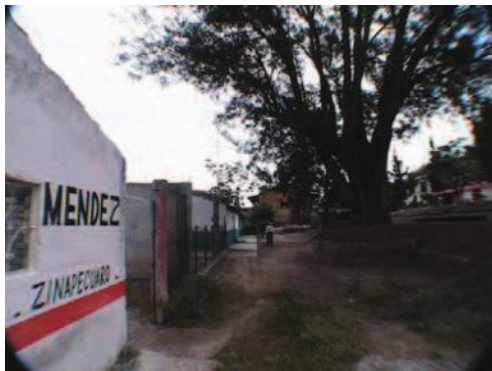
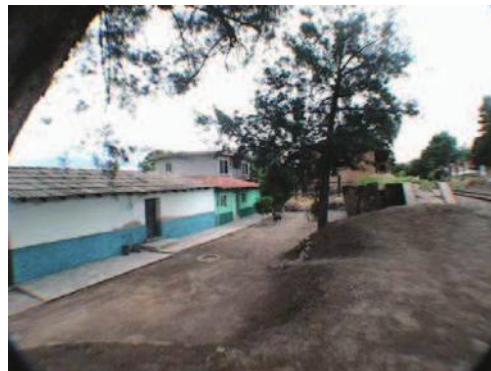
La falta de uso del edificio ha sido la causa principal de los deterioros de la Estación Queréndaro, ya que esto deriva en el descuido, abandono de las diferentes áreas, la falta de mantenimiento y la constante pérdida de elementos, espacios y zonas del entorno al edificio; en este caso en particular se perdió parte del terreno que conformaba el predio, ya que con el paso del tiempo los terrenos aledaños fueron adquiridos y se edificaron viviendas que están muy próximas al edificio.

**IMAGEN 127 y 128.** En las imágenes se puede observar como se fue perdiendo parte del terreno que conformaba la estación en la parte posterior de esta. Foto: AEZL.

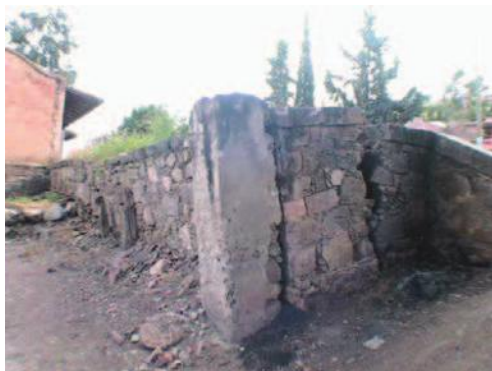
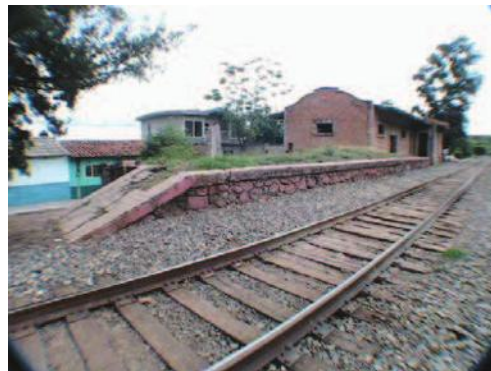
El caso del andén, es un punto importante a resaltar ya que es la parte que presenta mayor deterioro, pues la falta de piso por el avanzado deterioro ha permitido que la humedad llegue al relleno del elemento permitiendo que proliferen organismos vegetales y al tener contacto con la humedad y saturarse con el agua de lluvia esta zona se produjeron cambios en la volumetría de la masa causando alteraciones en la estructura del andén. La combinación de la humedad y el relleno del andén son los factores que se pueden determinar como causantes del agrietamiento y colisión del muro de contención del andén, así como del acabado de la rampa, que presenta gran cantidad de grietas.

**IMAGEN 129 y 130.** La zona del andén presenta el mayor deterioro como se puede observar en las imágenes. Fotos: AEZL.

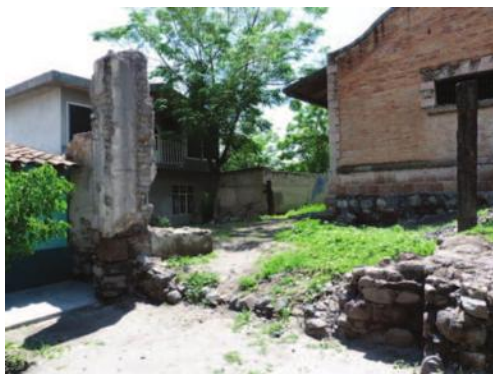
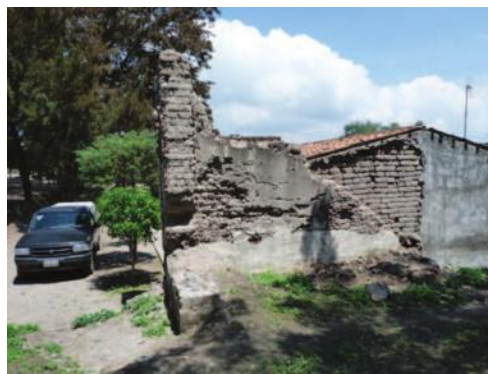
En el exterior del inmueble, atrás del edificio, se localiza un espacio, que se supone por los vestigios encontrados, estaba destinado a los servicios sanitarios; aunque no se encontró la presencia de instalaciones, se registró la presencia de un bebedero, lo que hace suponer la función de esta zona; la cual se encuentra en ruinas, se puede observar la constitución de los muros de adobe recubiertos con aplanado de cal-arena.

**IMAGEN 131 y 132.** Se puede observar la pérdida de zonas exteriores como el área de servicios. Fotos: AEZL.

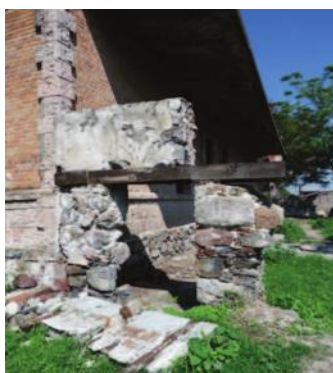
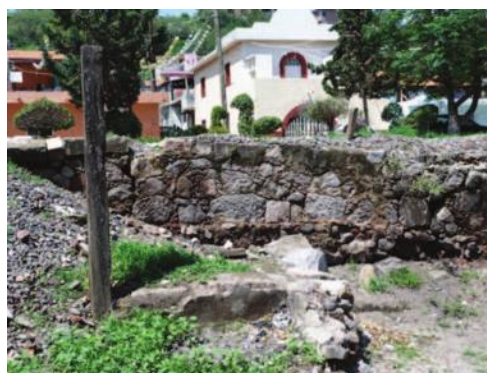
**IMAGEN 135 y 136.** Se puede observar el estado del exterior del inmueble, por lo que es necesario realizar actividades de limpieza. Fotos: AEZL.

Las acciones de intervención que hay que tomar en consideración se refieren en primer lugar a los trabajos preliminares que consisten en la liberación de basura y escombro, así como la suciedad producida por insectos y telarañas que presenta el edificio tanto en el interior del mismo, como al exterior; estos elementos hacen una clara referencia al descuido y abandono del que ha sido objeto el inmueble.

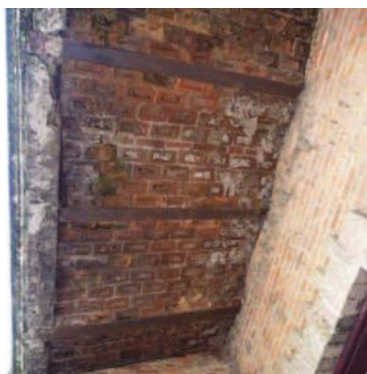
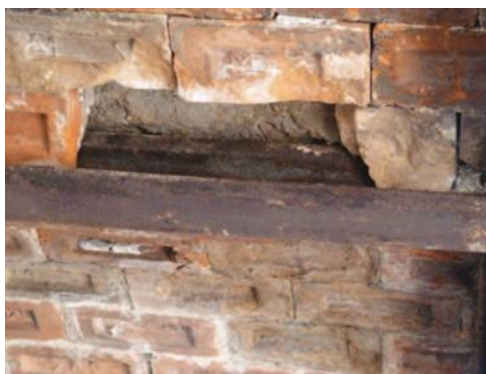
**IMAGEN 141 y 142.** Se observa el estado de la bóveda escarzana y del estado de los elementos que la componen. Fotos: AEZL.

Las obras de intervención continuarán con la restitución de las piezas de ladrillo de la bóveda escarzana, sustituyendo las piezas faltantes y consolidando las partes dañadas de la misma, para posteriormente realizar una limpieza en todo el lecho bajo de la cubierta.

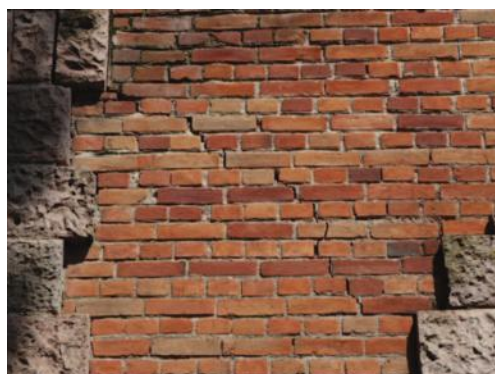
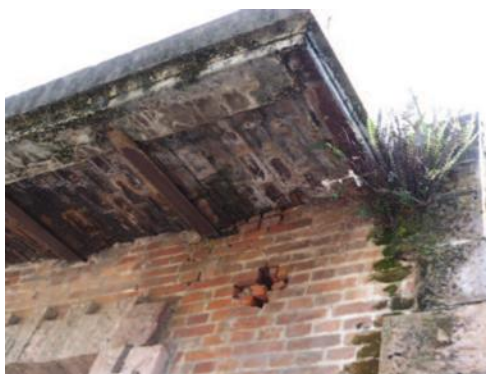
**IMAGEN 143 y 144.** El estado de los muros que presenta el edificio al exterior del inmueble. Fotos: AEZL.

Se realizarán acciones de consolidación y restitución de elementos en los muros y reparación de grietas, así como liberar de la humedad las partes dañadas de los muros; presencia en los muros superiores como inferiores; para proseguir con la restitución y consolidación de los aplanados; y terminar con los acabados en muros, como es el caso de la pintura.

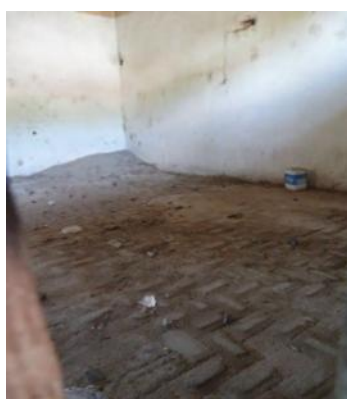
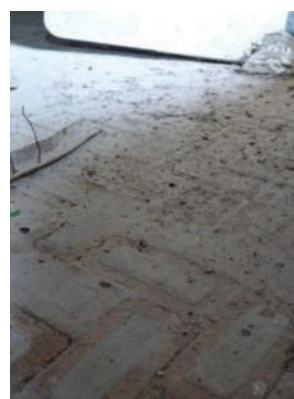
**IMAGEN 145 y 146.** El estado del acabado de pisos al interior del inmueble. Fotos: AEZL.

Los llevarán a cabo trabajos de consolidación y restitución de piezas en pisos de ladrillo y en las zonas que tienen pisos de cemento. Al exterior, consolidar los pisos que se encuentran alterados por el abandono del edificio, así como la restitución de piezas en los escalones que se localizan al exterior.

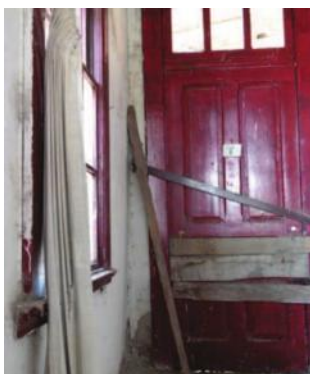
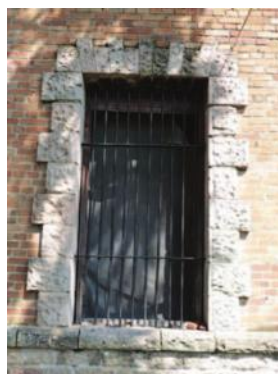
**IMAGEN 147 y 148.** Se observa el estado de la carpintería tanto en puertas como en ventanas. Fotos: AEZL.

En cuanto al edificio se deberán realizar restituciones de los complementos en especial la carpintería que se encuentra muy deteriorada; todas las puertas y ventanas se encuentran en mal estado y en el caso de la ventanas, la carpintería ya no existe; solo una ventana está completa; las puertas presentan un gran deterioro en cada una de ellas, por lo que habrá que realizar una restitución de toda la carpintería y la vidriería.
