# UNIVERSIDAD MICHOACANA DE SAN NICOLÁS DE HIDALGO

**"ANÁLISIS DE TALUDES INESTABLES EN ROCAS RIOLÍTICAS, APLICANDO  
LOS MÉTODOS DE BIENIAWSKI Y ROMANA PARA EL TRAMO KM  
258+000 AL KM 262+000 DE LA AUTOPISTA MÉXICO-GUADALAJARA".**

**TESIS PROFESIONAL**

*Ing. Ernesto Alberto Núñez Guzmán*

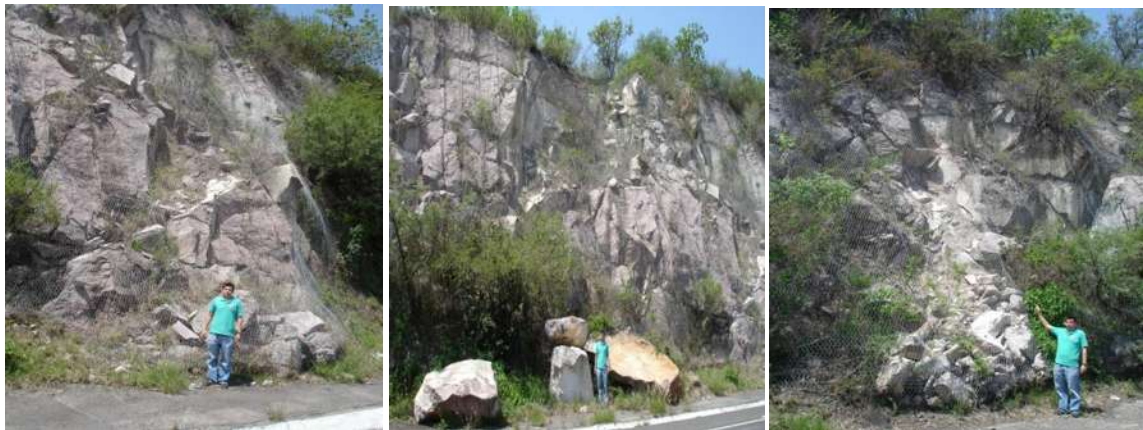
En el talud del kilómetro 260+000 emplearon una malla sencilla con la finalidad de poder estabilizarlo, la cual fue anclada con varillas de una manera poco eficaz. En la actualidad se encuentra desprendida ya que la caída de bloques y los deslizamientos de rocas, así como la generación de nuevas discontinuidades la han ido debilitando, aunado a que no se utilizó la malla adecuada (malla triple torsión), esto se presenta en la Figura 2.32.

**Figura 2.32.-** Se observa que en este talud la malla ya no soporta el empuje de los bloques que ejercen y se está rompiendo cada vez más.

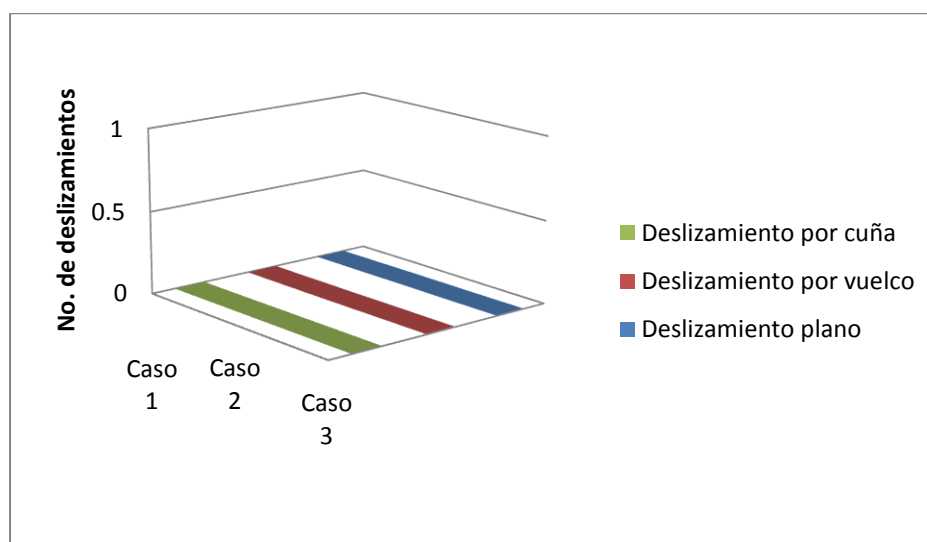
**Gráfica 4.15.-** Deslizamientos zona D talud 1. (Riolita)

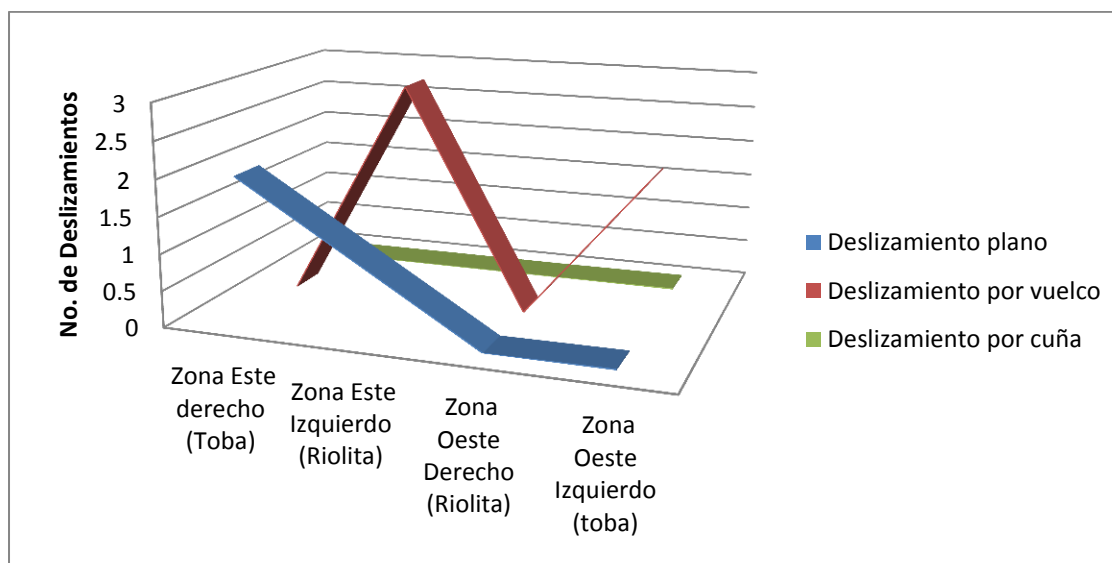
**Gráfica 4.20.-** Resumen deslizamientos zona talud 1.

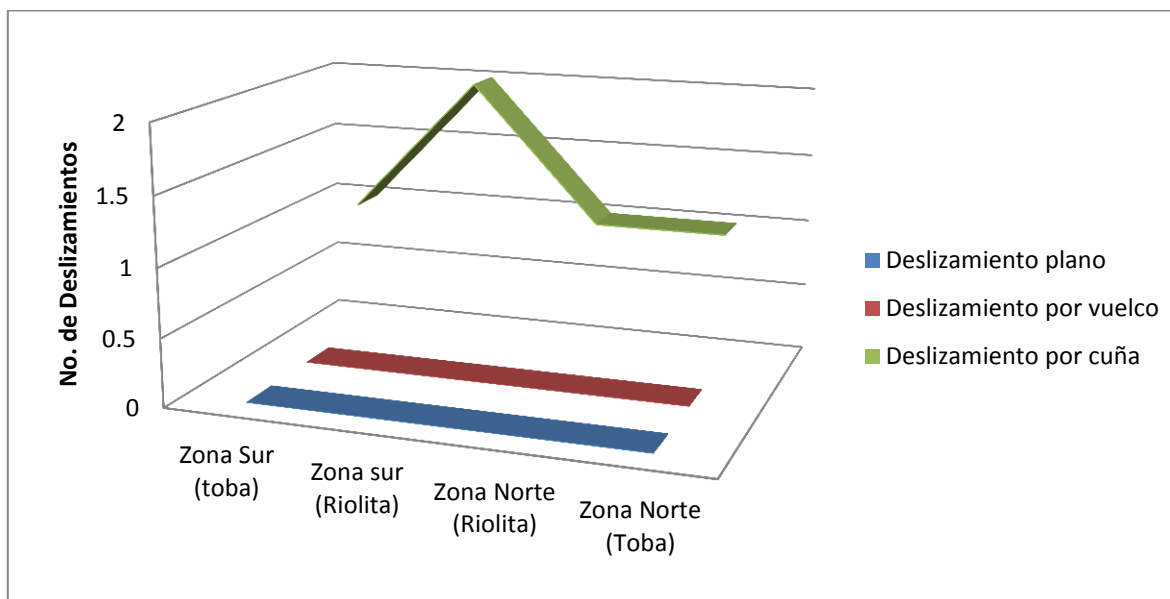
**Gráfica 4.21.-** Resumen deslizamientos zona talud 2.
