**ANÁLISIS, EVALUACIÓN Y DIAGNÓSTICO DE VIGUERÍA DE MADERA ANTIGUA, POR MÉTODOS DESTRUCTIVOS Y NO DESTRUCTIVOS. CASO DE ESTUDIO: “EL CONSERVATORIO DE LAS ROSAS”, MORELIA, MÉXICO.**

**ARQUITECTA CYNTIA NAYELI MIRANDA RODRÍGUEZ**

**MORELIA, MICHOACÁN, A ENERO DE 2018**

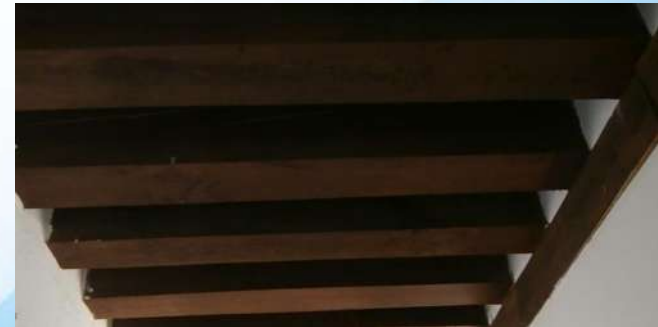
**Figura 6.** Estado mínimo de afectación

- **Buen estado.-** Cuando el estado de afectación en la viga es casi nulo o no es significativo para crear pérdida portante en ella; considerándose una afectación de máximo 30 % del total de la viga, en puntos considerados no críticos (Figura 6).

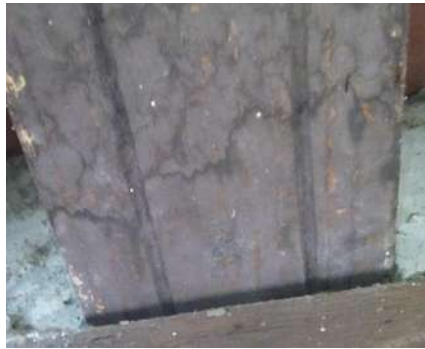
**Figura 7.** Estado medio de afectación

- **Regular estado.-** Cuando el estado de afectación en la viga comienza a ser considerable y los daños presentes pueden volverse críticos con el paso del tiempo; representando el 50 % del total de la viga en puntos considerados no críticos. Los daños que pueden presentarse son: inhomogeneidades,

alabeos, torceduras, pérdida de materia por insectos en estado medio o inicios de humedad (Figura 7).

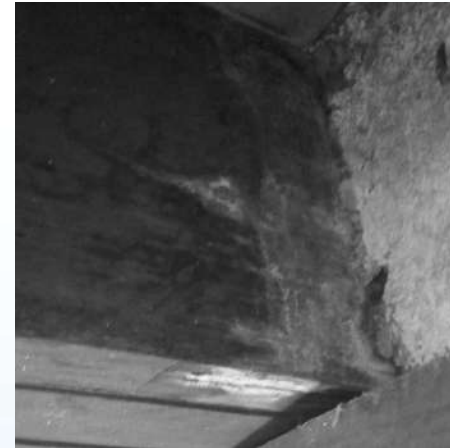
**Figura 8.** Estado crítico de afectación

- **Mal estado.-** Cuando el estado de afectación en la viga es considerable y los daños son críticos representando un peligro estructural para el edificio; representando del 50 % al 100 % del total de la viga o de 30 % o más porcentaje de daños en puntos críticos. Los daños que pueden presentarse son: rajaduras paralelas a la viga o cubriendo la mayor parte de la sección en su ancho, alto o puntos críticos; nudos en puntos críticos, afectación por insectos en estado crítico, humedad, hongos,

podrición y ruptura de alguna parte de esta (Figura 8).

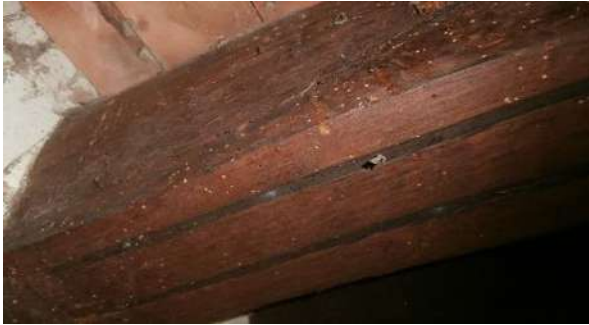
**Figura 9.** Estado mínimo de afectación

- **Afectación por insectos en estado mínimo:** Cuando las perforaciones por insectos son de máximo 3 mm de diámetro, y la cantidad de estas no sobrepasan el 30 % del total de la viga (Figura 9) o no afectan en puntos considerados críticos (Figuras 12 y 13).

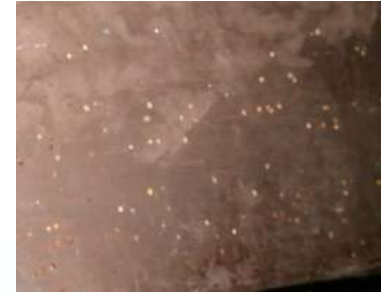
**Figura 10.** Estado medio de afectación

- **Afectación por insectos en estado medio:**  
Cuando las perforaciones por insectos son de máximo 5 mm de diámetro, la cantidad de éstas comienza a ser considerable, y los daños presentes pueden volverse críticos con el paso del tiempo; representando el 50 % del total de la viga (Figura 10), comenzando a cubrir en puntos considerados críticos (Figuras 12 y 13).

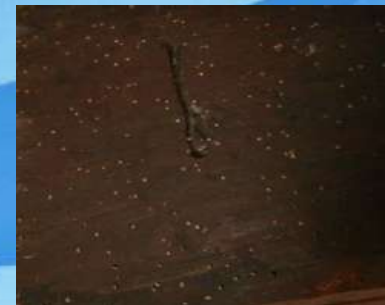
**Figura 11.** Estado crítico de afectación

- **Afectación por insectos en estado crítico:**  
Cuando las perforaciones por insectos son de 5 mm o más de diámetro y la cantidad de estas representa un peligro para la viga, representando del 50 % al 100 % del total de la viga o de 30 % o más porcentaje de daños en puntos críticos (Figura 11).

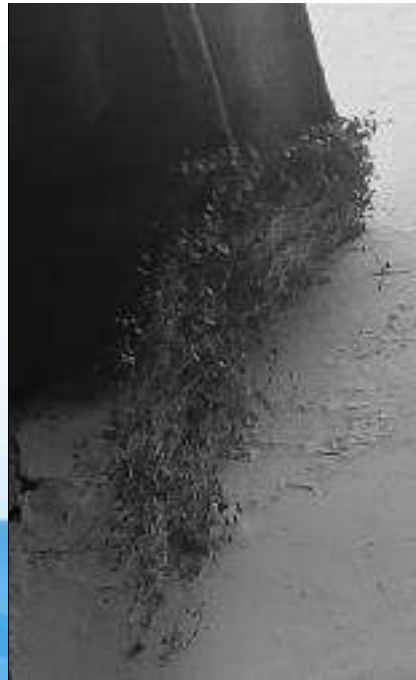
**Figura 15.** Vegetación en azotea.

- Vegetación: se presenta vegetación descontrolada y dominante, que en tiempo de lluvias retiene más humedad en sus raíces; la cual es absorbida por las vigas que se encuentran en contacto con estas, deteriorándose por pudrición (Figura 15).

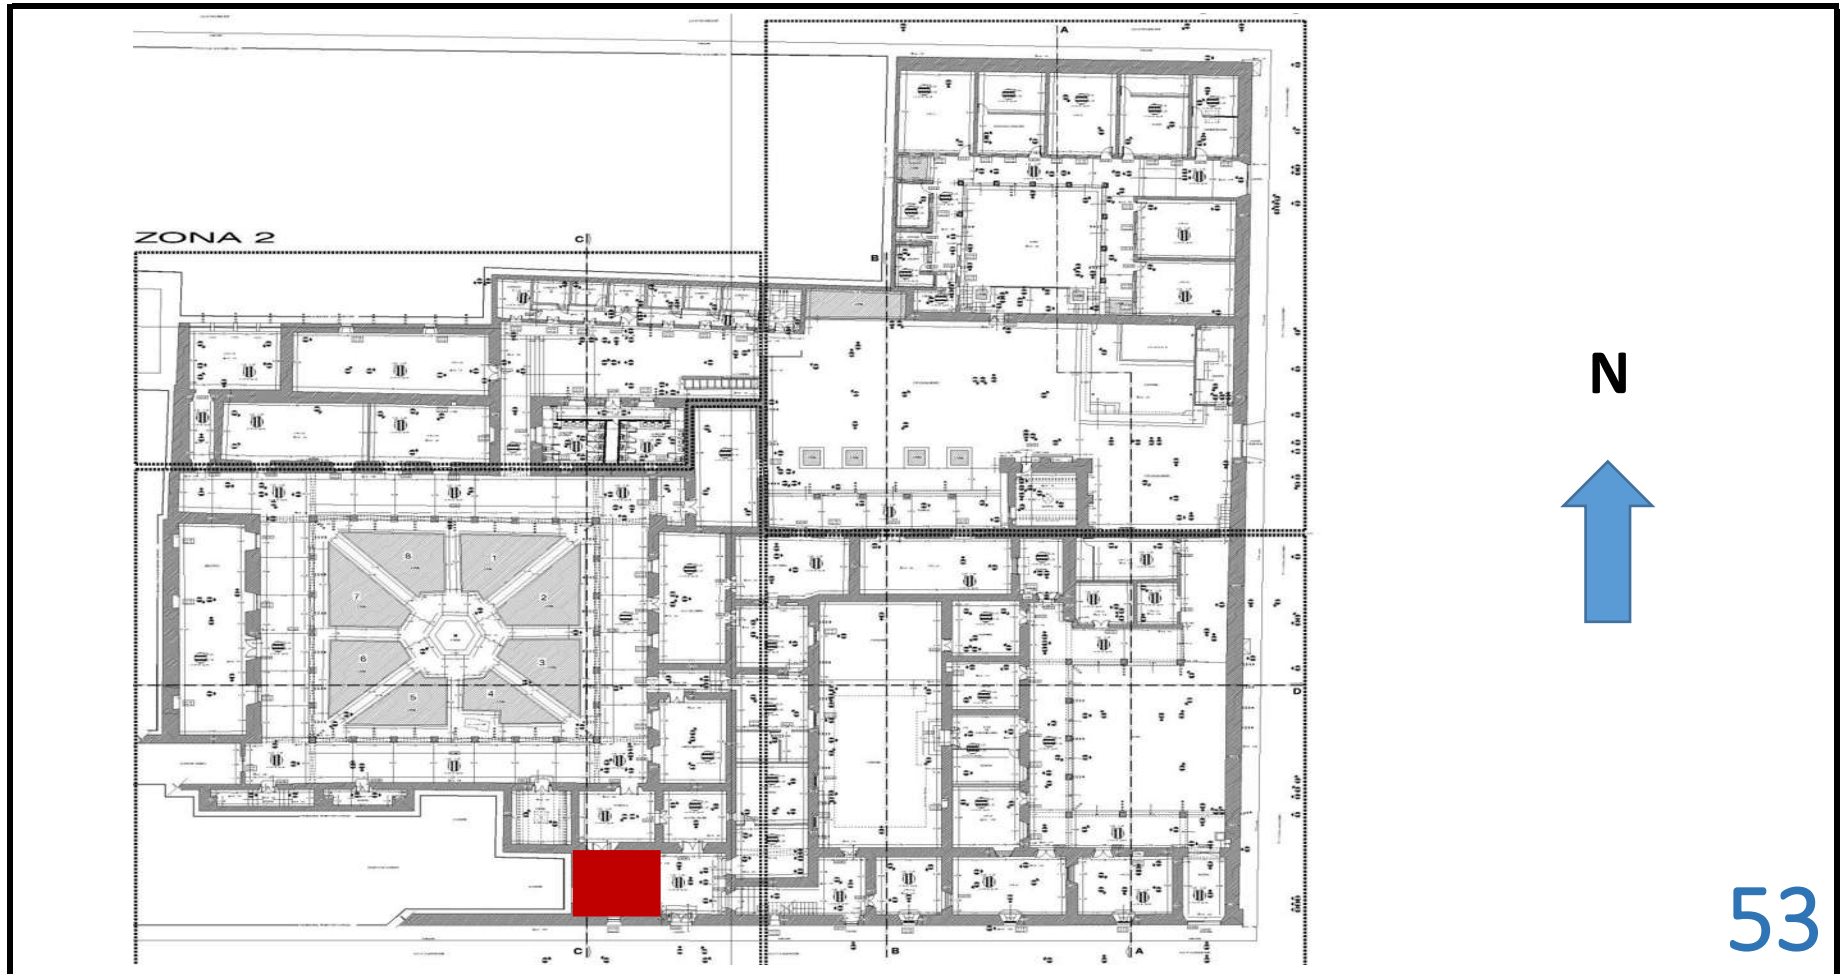
- \* Arrastre Norte en malas condiciones, URGE Cambiarlo
- \* Arrastre Sur en estado regular
- \* Vigas en mal estado: 3, 7, 9, 13 y 16

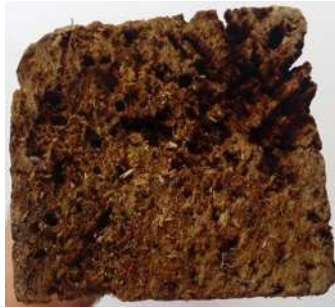
**Figura 67.** Probeta regular estado

en puntos considerados no críticos. Los daños que pueden presentarse son: rajaduras, pandeo, torceduras, afectación por insectos en estado medio o inicios de humedad (Figura 67).

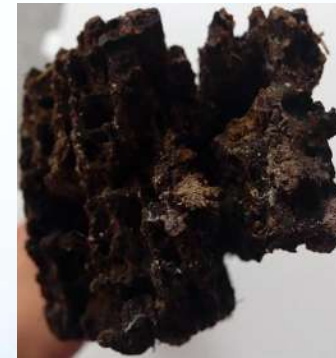
**Figura 68.** Probeta mal estado

- **Mal estado.-** Cuando el estado de afectación en la viga es considerable y los daños son críticos representando un peligro para la seguridad de los usuarios y de la estructura del edificio; representando del 50 % al 100 % del total de la viga o de 30 % o más porcentaje de daños en puntos críticos. Los daños que pueden presentarse son: rajaduras paralelas a la viga o cubriendo la mayor parte de la sección en su ancho, alto o puntos

críticos, nudos en puntos críticos, afectación por insectos en estado crítico, humedad, hongos, pudrición y ruptura de alguna parte de esta (Figura 68).
