## **Soto Saldaña 72: Proyecto de Restauración y Reciclaje.**

### **Centro Histórico, Morelia, Mich.**

Tesis para obtener el grado de Especialista en Restauración de Sitios y Monumentos  
Históricos

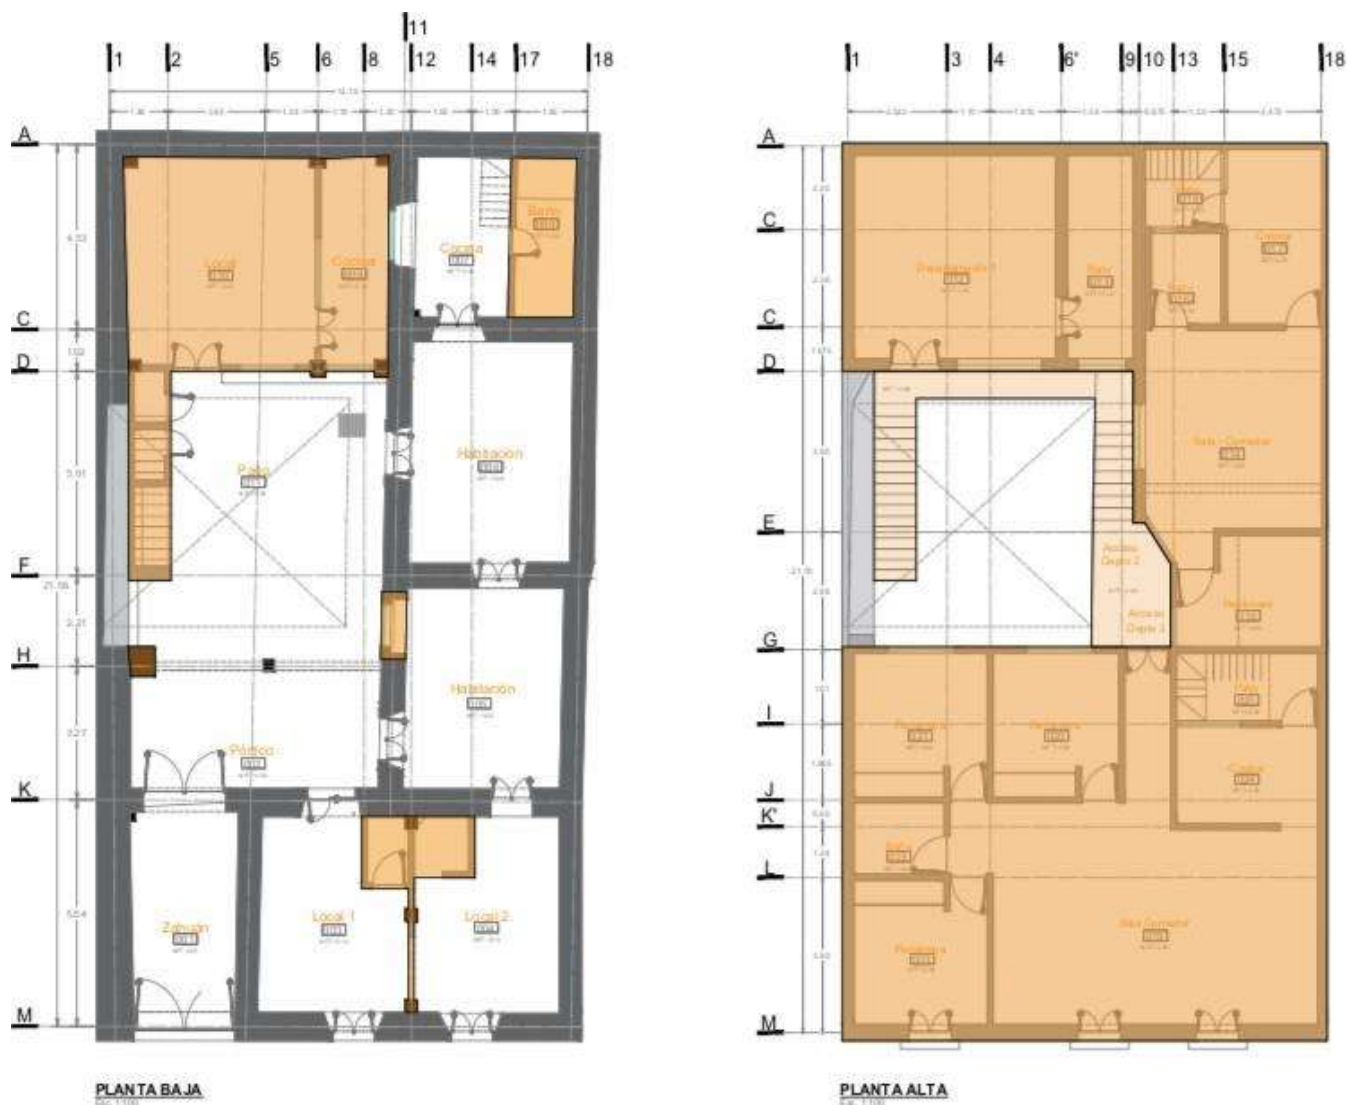
Es principalmente el agente antrópico (la mano del hombre), del que se derivan todas las alteraciones y/o adecuaciones espaciales en el edificio.

Ilustración 51 Plano de Alteraciones Espaciales en Caso de Estudio. Elaborado por autores.

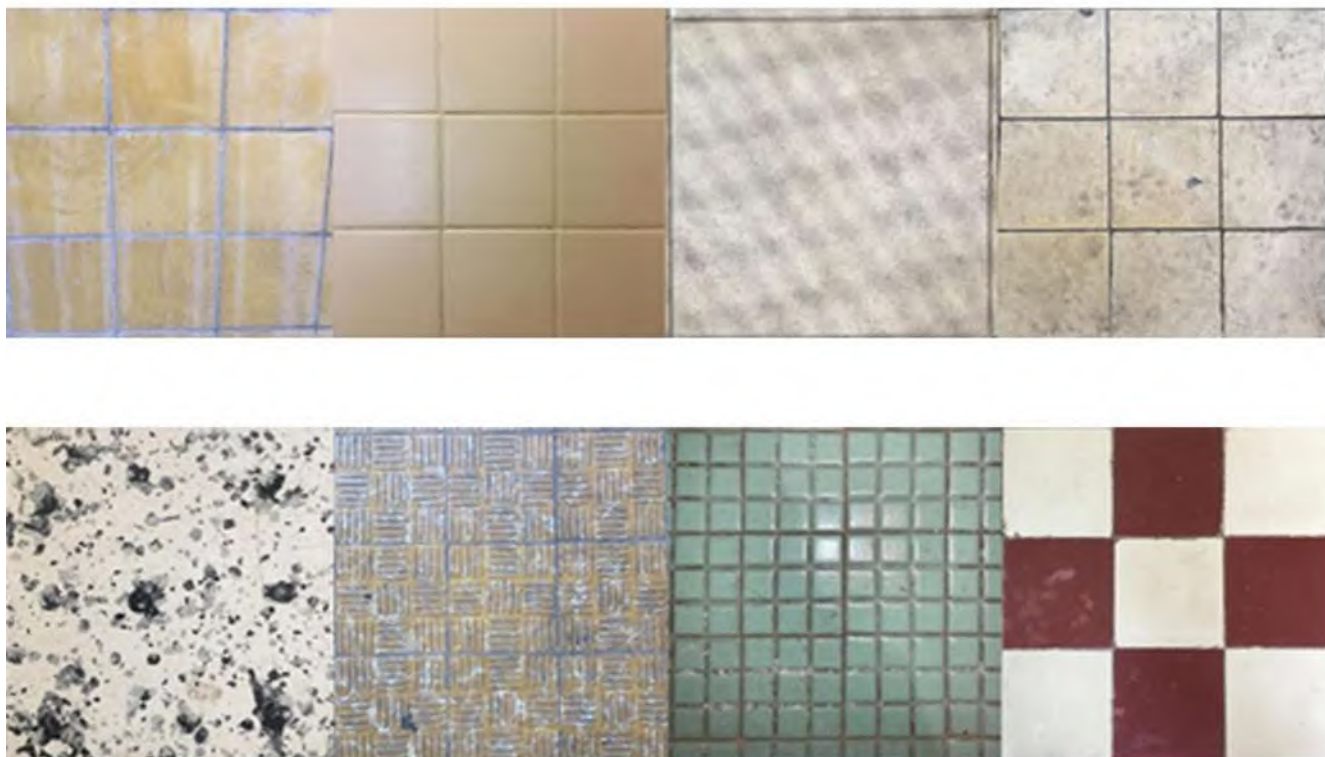
Del sistema de pisos originales en todo el inmueble, prácticamente no queda ya existencia alguna, puesto que fueron sellados por un firme de concreto, sobre el cual, a su vez se colocó piso de mosaico, a excepción de un único escalón de piedra labrada que se encuentra deteriorado por el uso y tránsito, así como por la disgregación de su material a causa de la humedad.

El área del zaguán tiene un mosaico de pasta liso color mostaza de 20x20 cm; este se encuentra desgastado. Las áreas del pórtico y el patio común cuentan con un piso de mosaico y textura de líneas color mostaza de 20x20 cm; este piso se encuentra manchado en la mayoría de superficie por uso y también por exposición prolongada a la intemperie en algunas zonas. Los locales comerciales y las habitaciones cuentan con mosaico de pasta blanco y manchas azules de 30x30 cm; en algunas áreas se ha perdido el zoclo de este mosaico, también hay piezas flojas.

*Ilustración 52 Estado Actual de Pisos en Caso de Estudio. Fotografías tomadas por autores.*

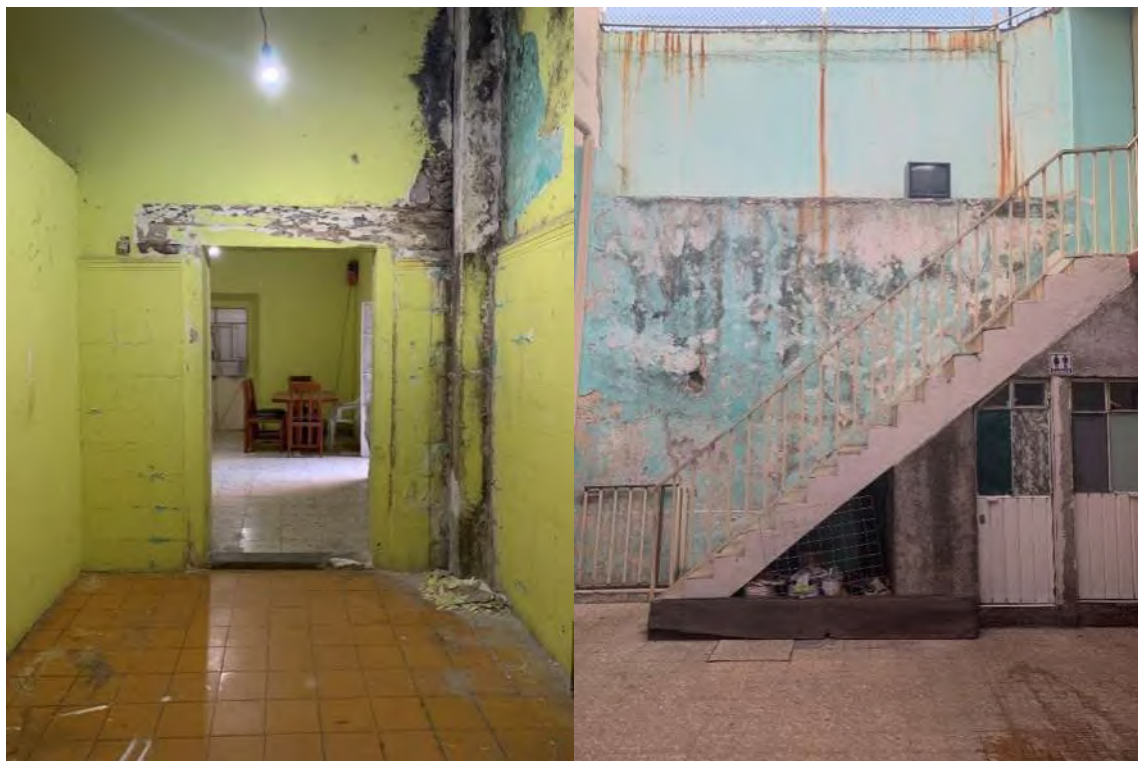
En la mayor parte de los apoyos corridos conformados por muros de mampostería irregular ignimbrita con núcleo de relleno de adobe, se puede detectar un deterioro en los aplanados a causa de la humedad por capilaridad y la salinidad, causando el desprendimiento de pintura en su mayoría y en otros casos, la pérdida total del material.

En el caso de las habitaciones posteriores de la planta baja del inmueble, se acrecienta el daño debido a la filtración de agua por la falta de mantenimiento de las nuevas instalaciones, lo que ha generado la presencia de microorganismos como hongos y líquenes. Mientras que, en el patio, el muro medianero se encuentra erosionado a causa del asoleamiento, el viento y la exposición constante a la lluvia que de igual manera ha generado microflora y provocado la pérdida del material de aplanado, lo cual tiene como resultado, el desplome del muro y abultamiento.

*Ilustración 53 Deterioros por microflora en espacios de Caso de Estudio. Fotografías tomadas por autores.*

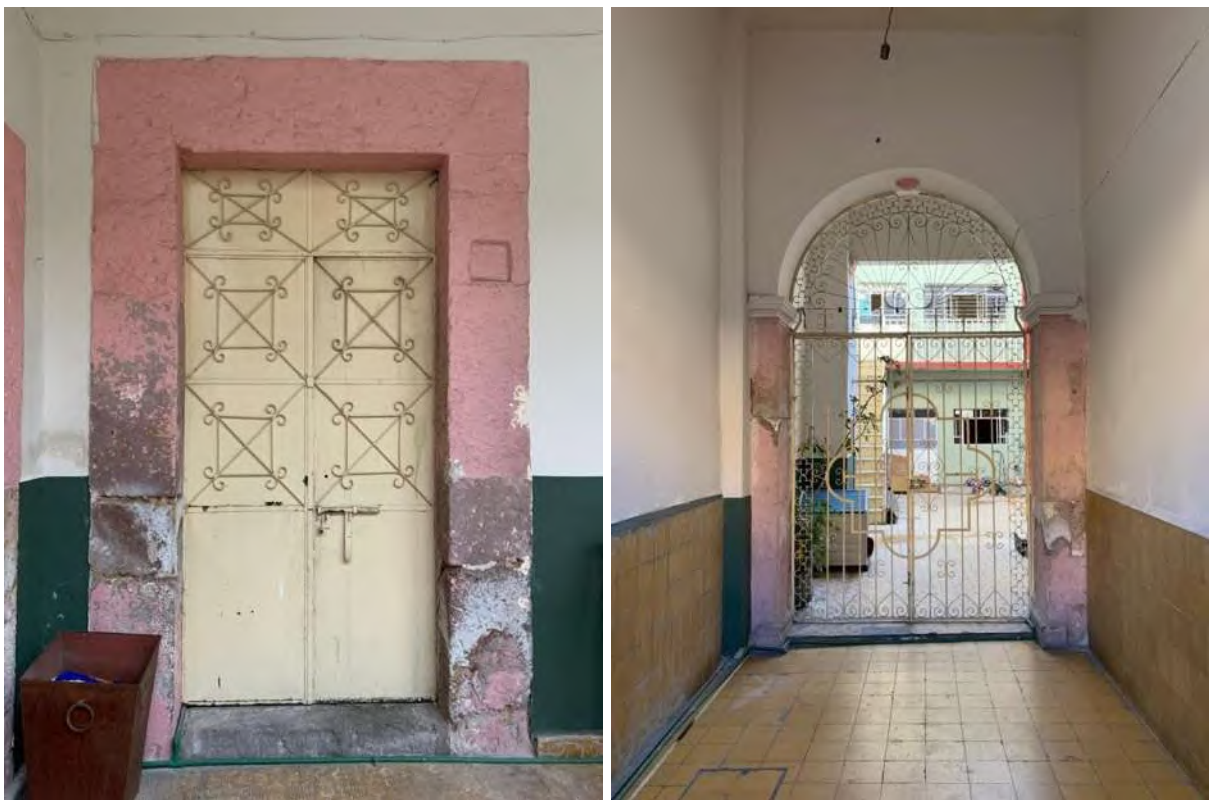
En la planta baja, es decir, en la construcción que data del siglo XVIII se encuentran cerramientos de piedra ignimbrita, los cuales se encuentran deteriorados por la eflorescencia presente en gran parte del inmueble.

Los cerramientos, que incluyen marcos, jambas y platabandas de puertas; marcos jambas y platabandas de ventanas; y jambas en el arco de acceso, presentan daños y deterioros específicamente en: juntas erosionadas, disgregación de piedra, manchas en elementos, pulvulencia, exfoliación en cantería, descamación y eflorescencia. Estos deterioros se engloban a las mismas causas, siendo la presencia de humedad en el subsuelo, así como la salinidad tan alta en la zona del Centro Histórico de Morelia.

*Ilustración 54 Presencia de eflorescencia en marcos de cantería. Fotografías tomadas por autores.*

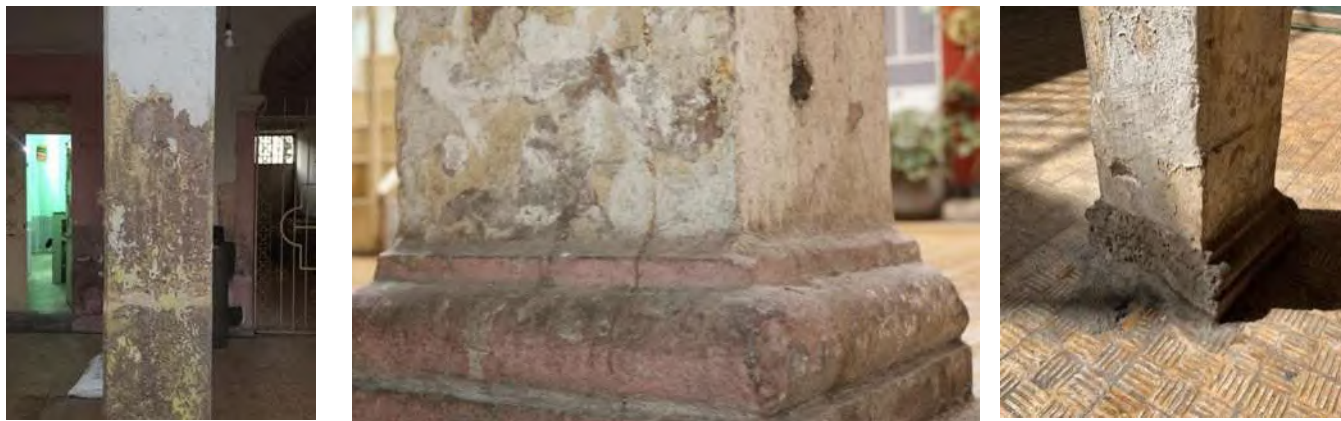
Se identifica un apoyo aislado en el patio en forma de columna de piedra ignimbrita, la que presenta humedad en la base y parte baja del fuste. Se puede deducir hipotéticamente que la humedad que presenta es producida por la poca transpiración a través del firme de concreto en patio y pórtico. En la base de la columna, hay un faltante de basamento. La columna ha sido pintada en varias ocasiones, y al encontrarse expuesta a la intemperie, la pintura se ha ido desprendiendo, dejando entrever las muchas capas de diferentes colores de pintura.

Así mismo, el fuste cuenta con orificios que se le han hecho para montar elementos de herrería, los cuales ya no existen, dejando solamente los agujeros en la piedra.

*Ilustración 55 Pérdida de elementos y deterioros en apoyo aislado. Fotografías tomadas por autores.*

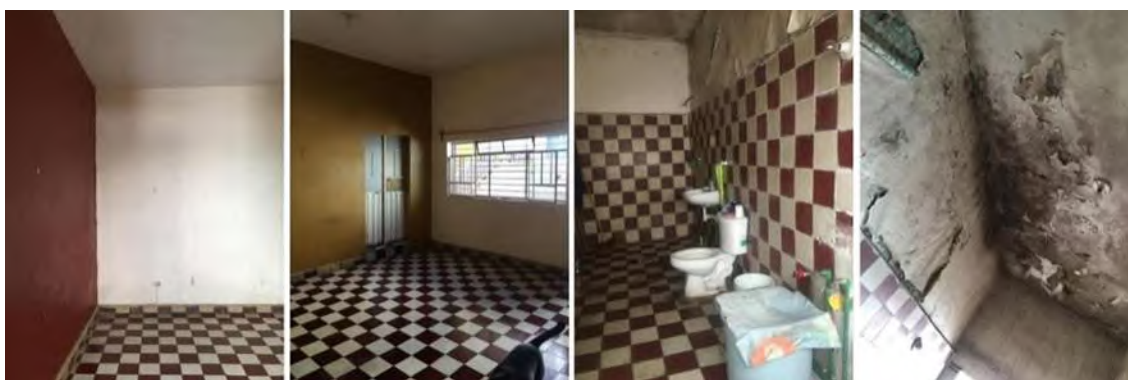
*Ilustración 123 Fotografías del Espacio. Tomadas por autores.*

El espacio se encontraba en deterioro por causas antrópicas, los pisos y paredes del baño se encontraban desgastados, con instalación visibles, las instalaciones previas canceladas y con aparición de microflora y líquenes en plafones y muros.
