Tesina

*“Proyecto de Restauración y Nuevo Uso de la
Estación de Tren en Tiripetío Michoacán”*

Arq. David García Villegas

Febrero de 2019

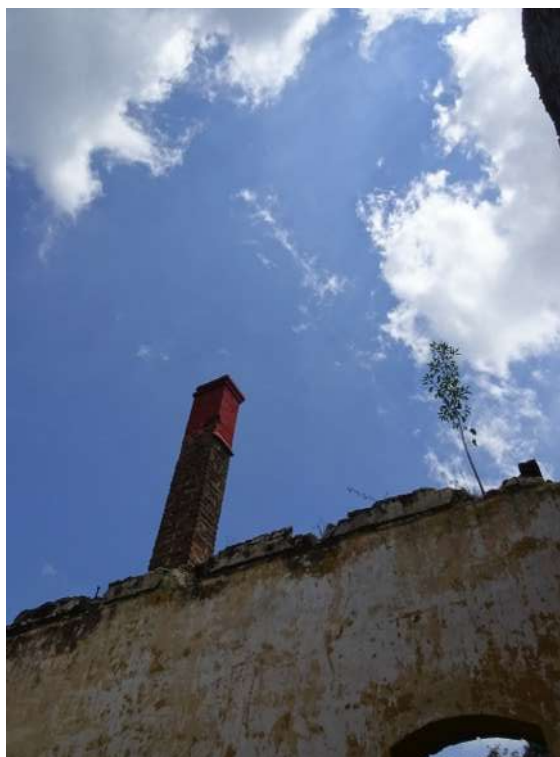
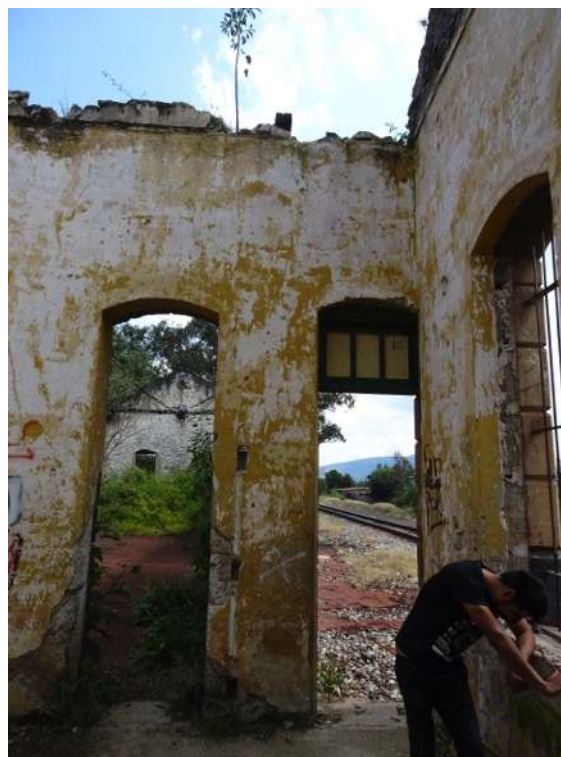
Gracias a la inexistencia de la cubierta, para el nuevo uso se utilizará una cubierta y estructura independiente a la edificación, con el fin de utilizar materiales más duraderos que ayuden a no deteriorar más el inmueble y que resista en caso de una condición climática (Figura 56). (Ver ficha levantamiento y sistemas constructivos)

Figura 55: Cubierta Inexistente,
Fotografía: David García Villegas, Enero 2018
Figura 56: Cubierta Inexistente área de oficina,
Fotografía: David García Villegas, Enero 2018

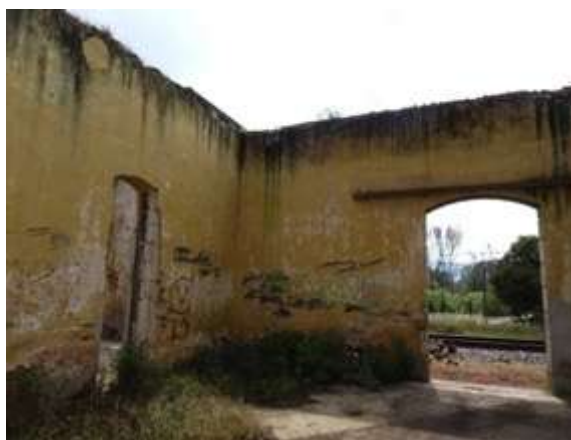
Son diversos daños que se puede apreciar a simple vista, la falta de cubierta, fig. 61, destrucción y deterioro de todo el firme exterior, aquí se encontraban los andenes. De la falta de techumbre se desprenden todos los

Figura 61: Bodega exprés, deterioros en muros, sin cubierta, basura y flora, Fotografía David G.V. 2018

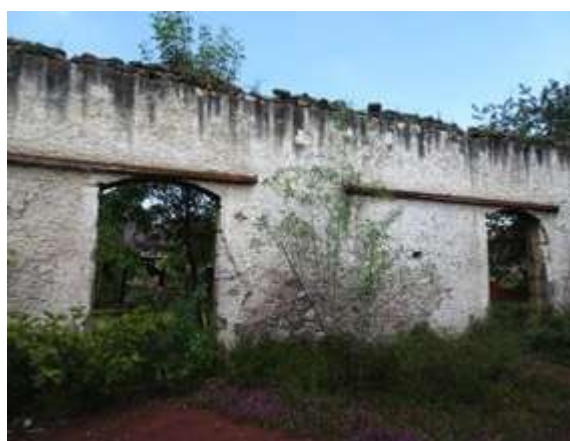
demás daños porque se aprecia la estación como un edificio abandonado, que no le importa ni a las autoridades relacionadas con su conservación y comienza el vandalismo de una forma superior, la rapiña de rieles metálicos, puertas fig.62, piezas de mampostería.

Figura 62: Bodega principal, deterioro en muros, sin cubierta, sin puertas, flora, Fotografía: David García Villegas febrero 2018

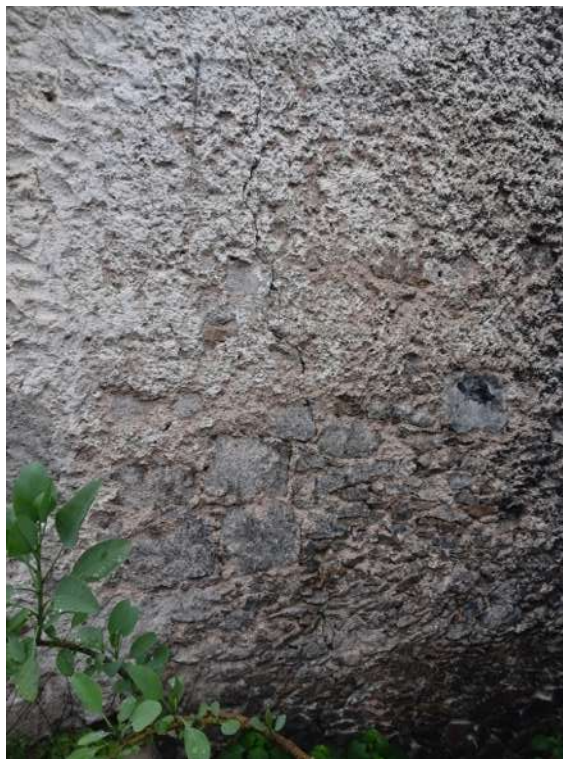
Por estas causas comenzaron a existir otros deterioros por factores bióticos y abióticos, tales como pérdida de aplanados (Figura 63), deterioro de la pintura, crecimiento de vegetación (macro y micro flora) así como manchas por humedad del escurrimiento en apoyos corridos.

Figura 63: Bodega principal, deterioro en muros, pérdida de aplanado, Fotografía: David García Villegas Noviembre 2018

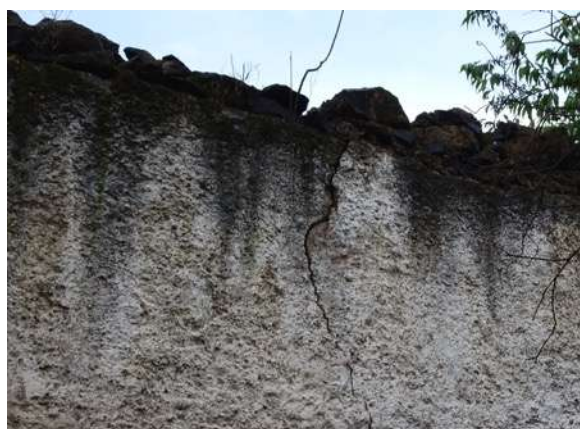
La pérdida de la cubierta dio como resultado un daño estructural con una cuarteadura (Figura 64) en uno de los apoyos corridos del lado norte (sin embargo no es un problema estructural que surge comúnmente en estos edificios).

Figura 64: Bodega principal, deterioro en muro, grieta provocada por cambio de peso en la puerta norte oriente, -Fotografía: David García Villegas Noviembre 2018

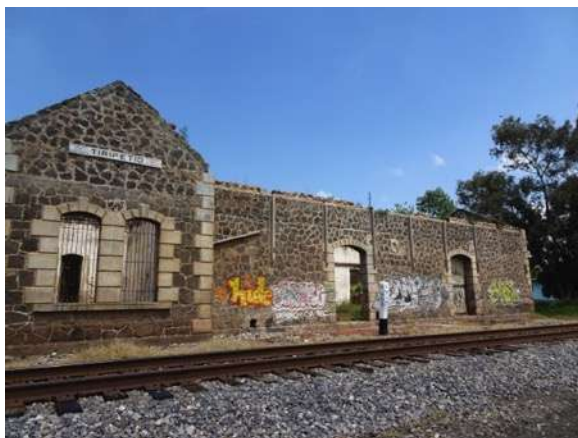
Figura 72: Fachada Sur, Falta de ventanas, portones y vandalización (grafiti).
Fotografía: David García Villegas, Noviembre 2017

Se puede apreciar de forma inmediata los daños principales de la fachada (Figura 72), la falta de los portones, ventanas y los grafitis que se encuentran en esta zona.

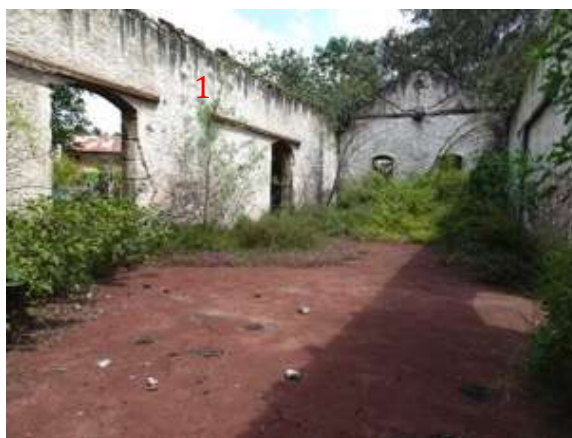
En esta área el daño más evidente es la invasión de la vegetación (Fig. 73) la cual es muy abundante, también observamos la pérdida de aplanados, desprendimiento de los arrastres en la parte superior del muro, donde se encontraba la cubierta recargado sobre estos apoyos corridos. Observamos vegetación muy desarrollada, debido a la acumulación de materia orgánica en

el suelo. Los deterioros y alteraciones han sido a causa de factores bióticos y abióticos, siendo los últimos los que dieron pie al desarrollo de los factores bióticos, es decir, el desmontaje de la cubierta propicio el desarrollo de micro y macro flora.

Figura 73: Interior de la estación de ferrocarril, bodega, falta de cubierta, flora, manchas.
Fotografía: David García, Noviembre 2017

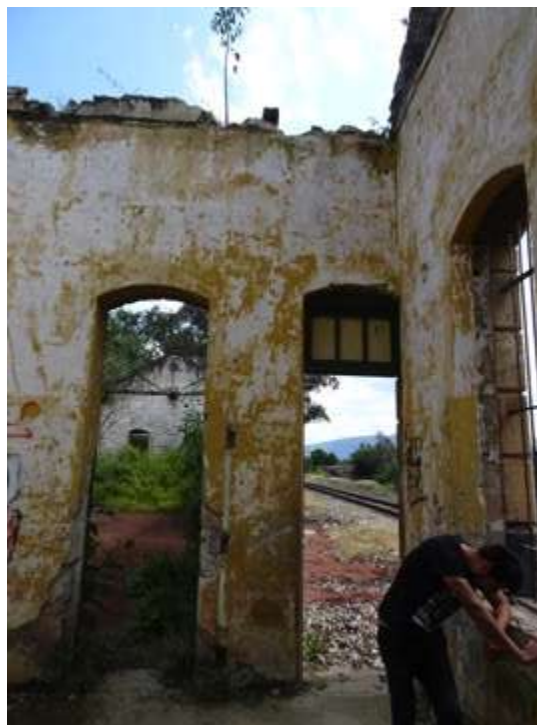
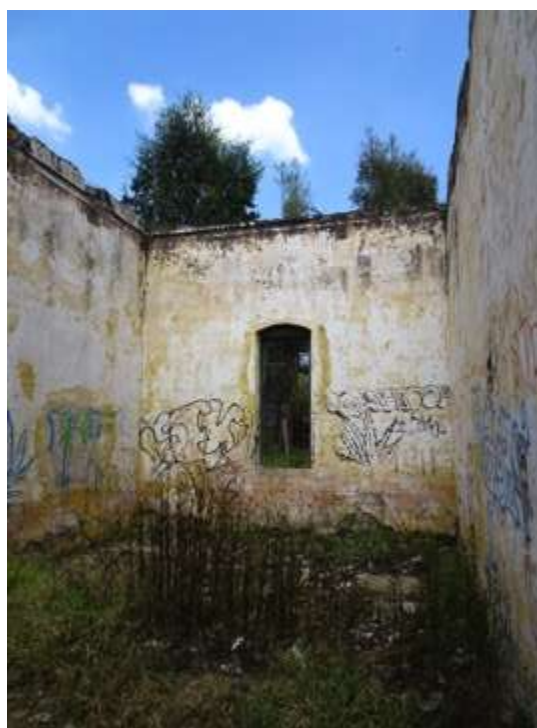
Los daños son similares en los tres espacios, ya que responden a los mismos sistemas constructivos, sin embargo la oficina espacio contiguo a la bodega hace un cambio de acabado en el suelo y en aplanados, con disposición de ventanas distintas a la bodega y puertas en vez de portones (Figura 74). La rapiña de la cubierta, ventanas, puertas y portones, provoca que el viento y la lluvia pueda circular libremente, lo que ha generado el acarreo de materia vegetal, tierra y otros desechos, esto propicia un lugar ideal para el crecimiento de flora en su interior.

Las jambas de las ventanas se encuentran con mayor daño, debido a que se intentó remover la herrería. Finalmente los aplanados no tienen el mismo desgaste que los de la bodega.

Figura 74: Interior de la estación de ferrocarril, área de oficina, muro norte y muro oriente.

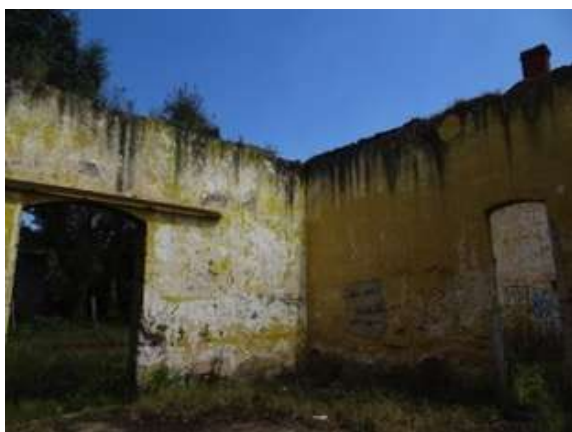
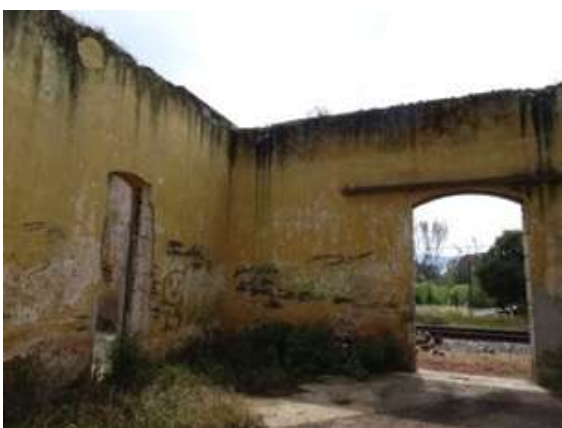
Finalmente el área de bodega exprés, fig. 75, la cual en acabados es similar al área de oficina, fig. 74, (la pintura, el firme, los aplanados), por ende los daños son similares, falta de piezas en mampostería, con el fin de remover los rieles inferiores de los portones en las bodegas, la inexistencia de portones y ventanas, muros internos grafitados y

Figura 75: Interior de la estación de ferrocarril, Área de Bodega exprés.

con desprendimiento de la pintura vinílica, por lo tanto los deterioros y

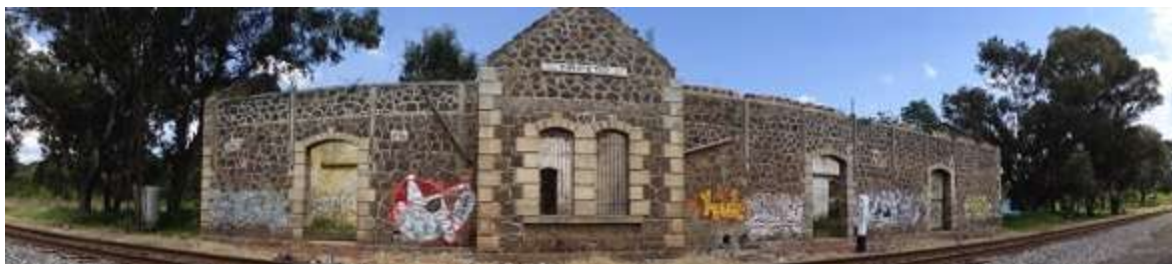
Sabiendo los deterioros y alteraciones que tiene el edificio, podremos determinar que la causa principal es el abandono y el desuso de la estación, fig. 76. Esto generó que algunas personas del poblado recurrieran a la rapiña, destruyendo partes esenciales del edificio, generando una degradación mucho más rápida del mismo inmueble.

Figura 76: Fachada Sur, daños evidentes. - Fotografía: David García, Noviembre 2017

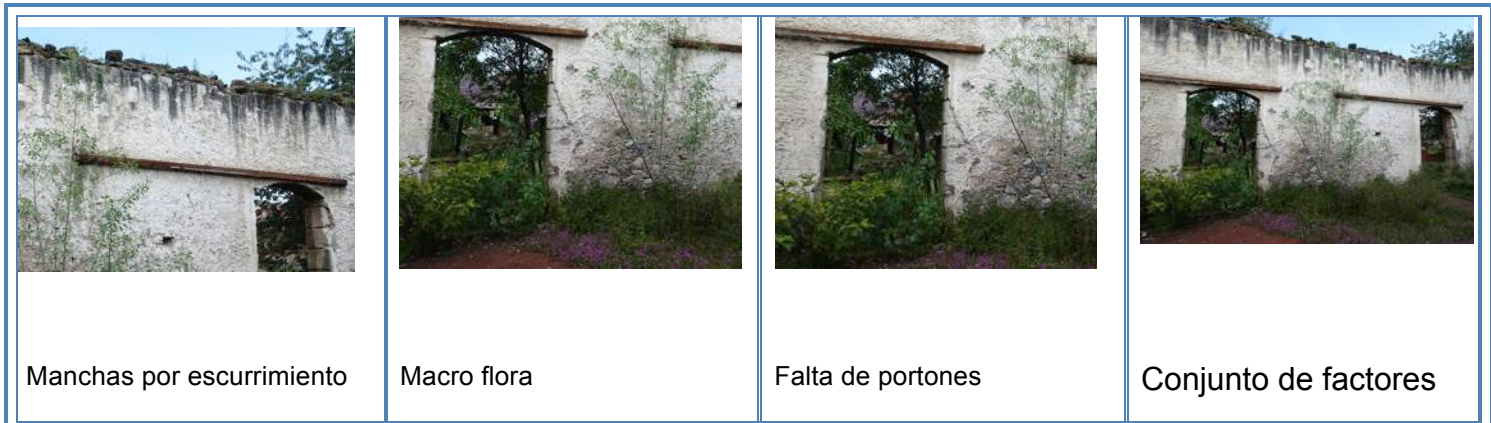
Fotografías: Bodega / Ref. 2 / F.a - 002

Manchas por escurrimiento

Macro flora

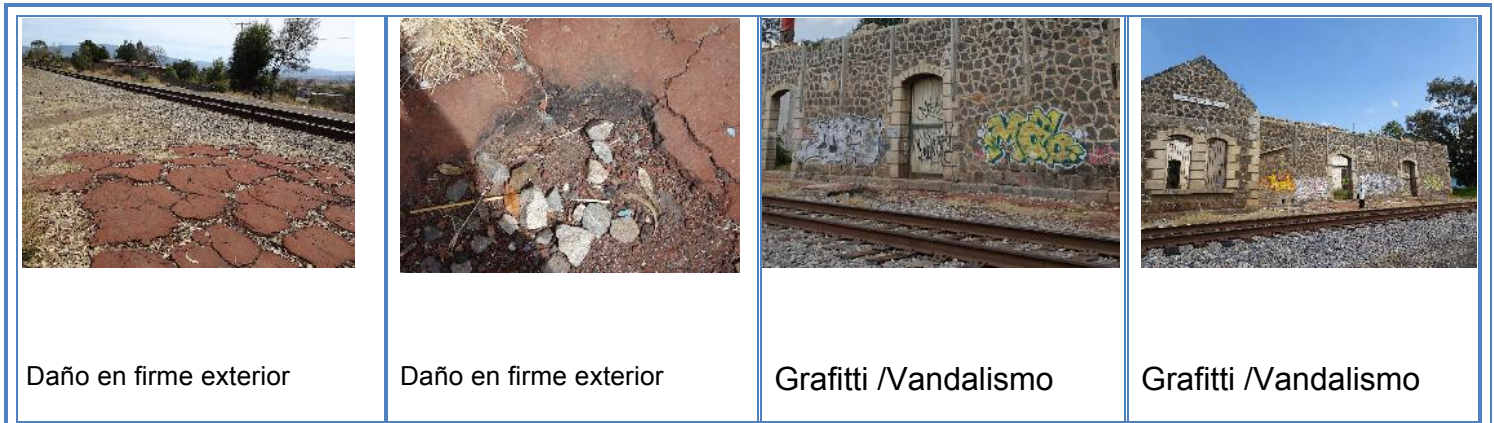
Fotografías: **Bodega / Ref. 3 / F.a - 003**

Daño en firme exterior
