**“PROYECTO DE CONSERVACIÓN Y ADECUACIÓN DE  
LA CASA HABITACIÓN EN SANTIAGO TAPIA #31  
MORELIA, MICHOACÁN”**

Tesina para obtener el grado de especialista en Restauración de  
Sitios y Monumentos que presenta:

**Morelia, Michoacán. Septiembre 2013**

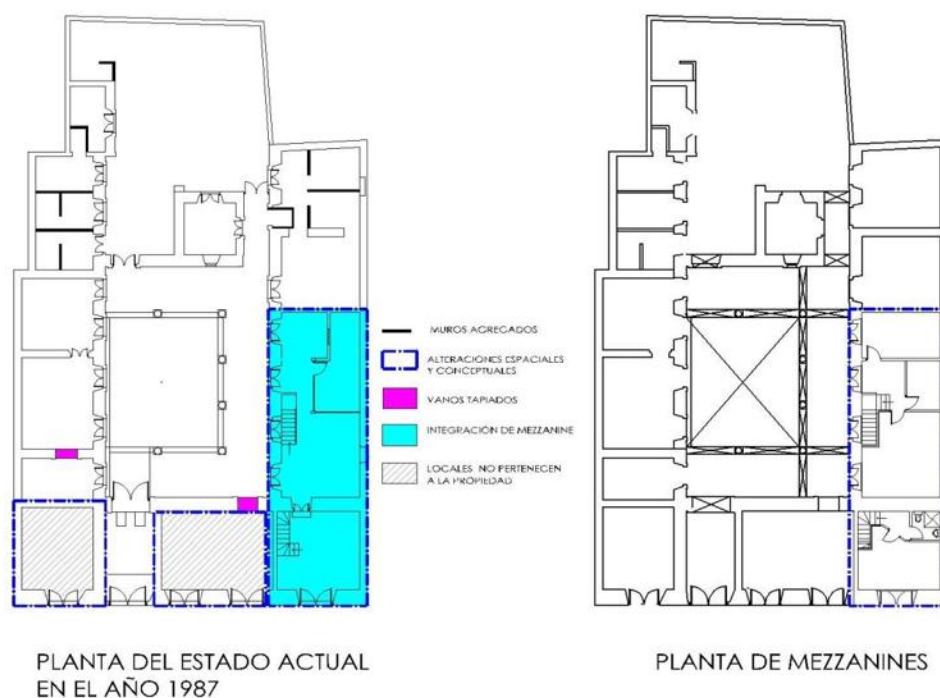
**Imagen 48** Planta del Estado Actual con las alteraciones identificadas. Elaborado por la autora.

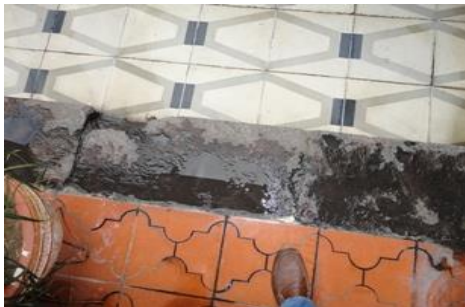
encintado de cantera del patio central

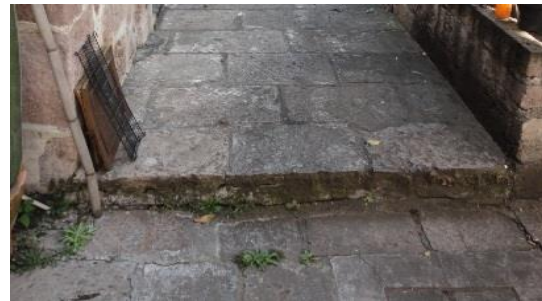
Presencia de vegetal y hongos.  
Disgración de juntas en piso del segundo patio.

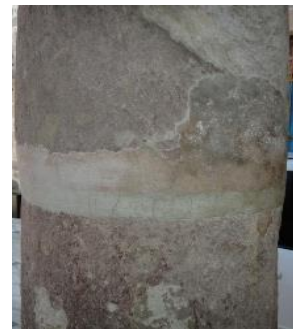
Exfoliación en fuste
