## Proyecto de restauración del templo de San Nicolás Obispo

Tenencia de San Nicolás Obispo, Morelia, Mich.

Tesina para obtener el grado de Especialista en Restauración de Sitios y Monumentos

#### **8. Levantamiento de deterioros y alteraciones**

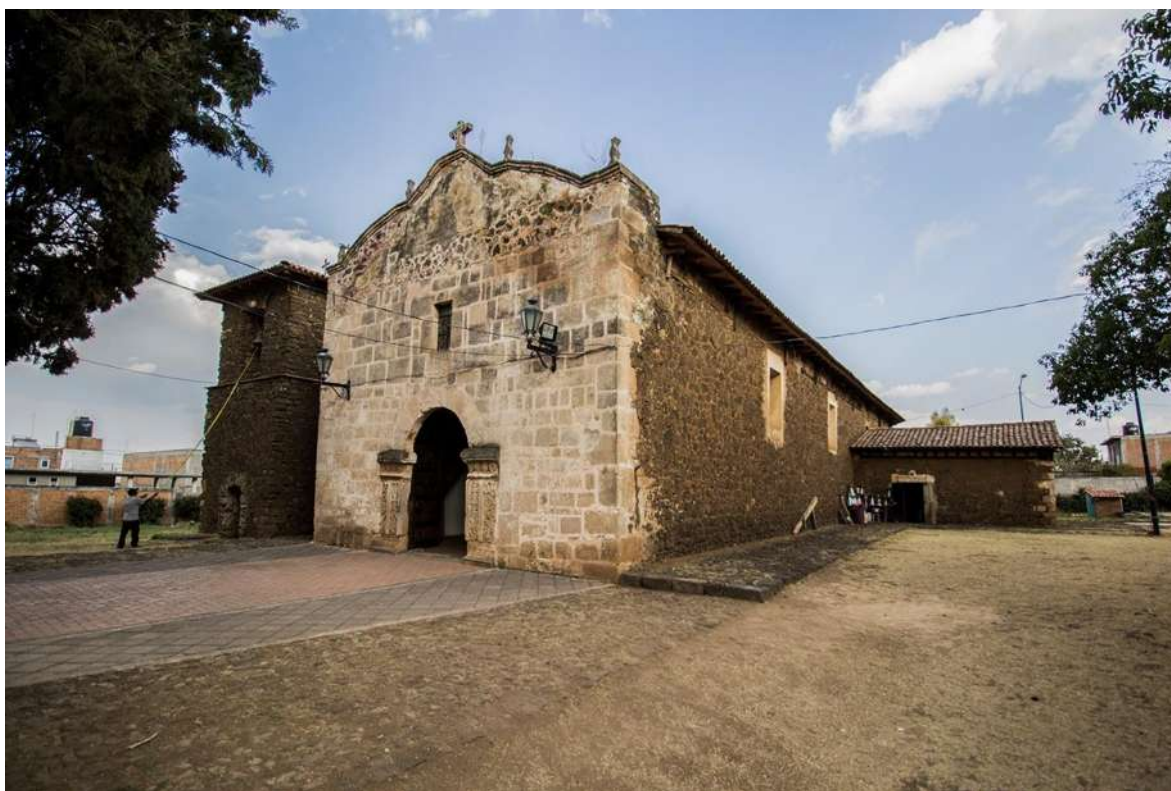
Fig. 1 Templo de San Nicolas Obispo en la actualidad. Fotografía: ASS.

El objeto de estudio es el templo de San Nicolás Obispo (ver fig. 1), el cual se encuentra en la tenencia de Morelia que lleva el mismo nombre. Sus orígenes se remontan al siglo XVI, donde se concibió como una capilla de visita por la orden mendicante de los franciscanos, posteriormente pasó a la administración de los agustinos; esta capilla en conjunto con la huatápera se construyó con el objetivo de congregar al pueblo de indios y desde este conjunto administrar, evangelizar y educar al poblado. El edificio que se observa en la actualidad es el resultado de diversas etapas constructivas y modificaciones o agregados que se han hecho con el paso del tiempo, resultado de las necesidades que se fueron presentando.

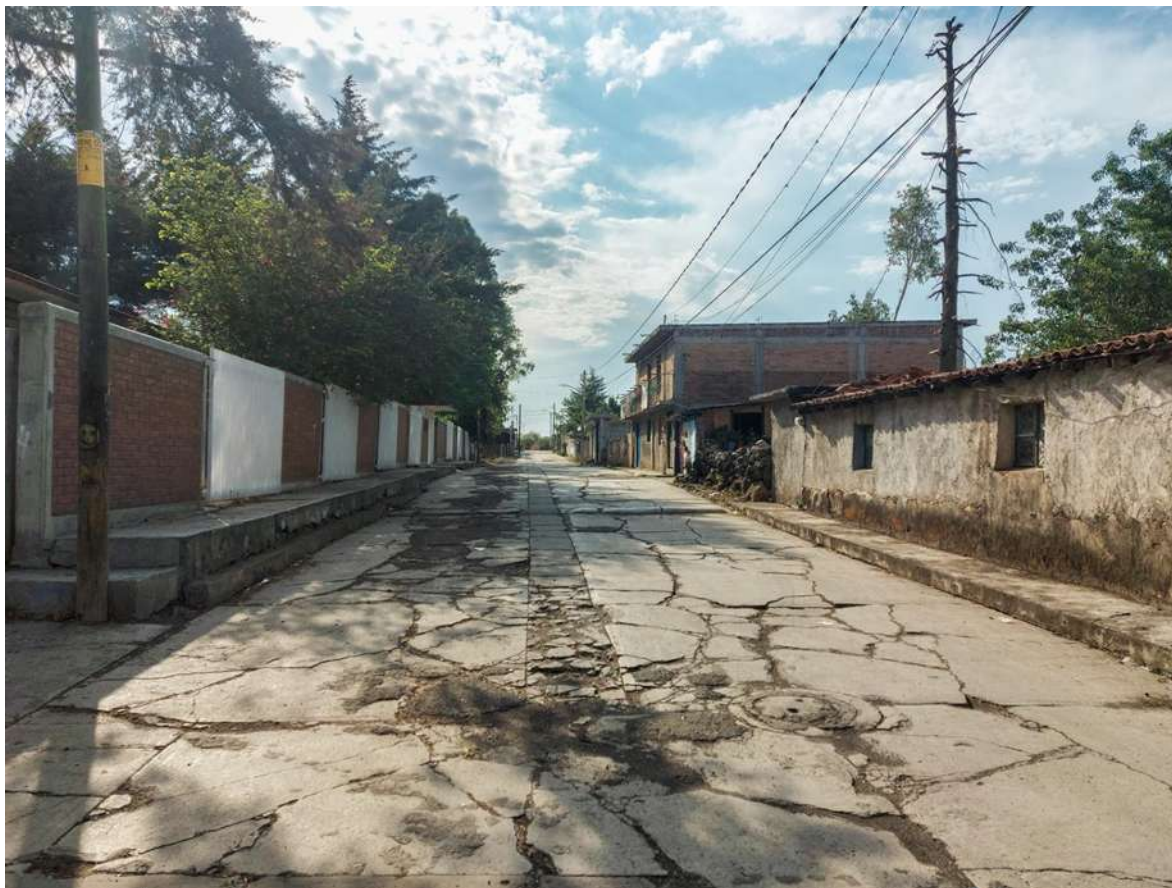
Fig. 16 Pavimentación en mal estado. Autoría: Adrián Solís.

público en la mayor parte de la localidad y pavimentación en la mayoría de las vialidades. En el área delimitada todas las calles se encuentran con alumbrado público, de luz led con cableado aparente, y pavimentadas, sin embargo, la pavimentación de una calle ya se encuentra en mal estado (ver fig. 16). Como se puede apreciar su infraestructura es aceptable, pero se puede mejorar para una mayor calidad de vida y accesibilidad para los visitantes.

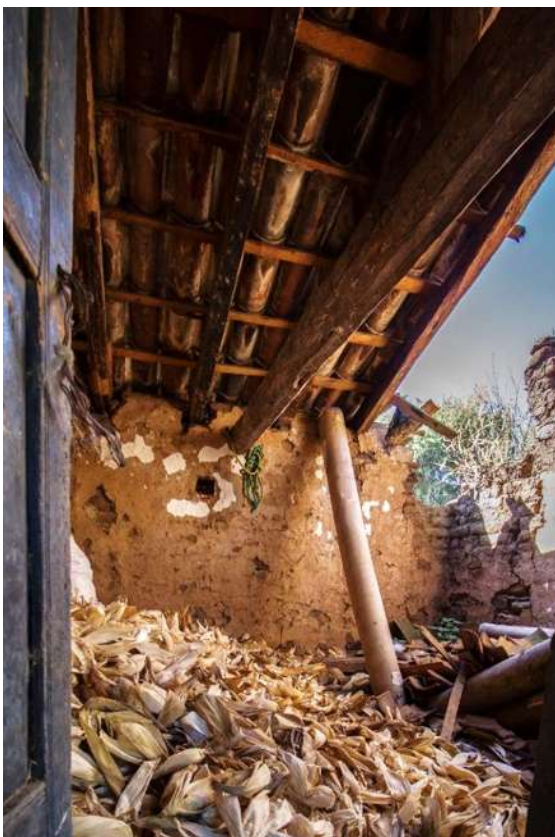
Fig. 25 Vivienda vernácula en abandono.  
Autoría: Adrián Solís.

Existen diversas razones que responden al abandono, destrucción o alteraciones de estas viviendas vernáculas. La falta de valoración es una de ellas, con el paso del tiempo estas construcciones se han vuelto sinónimo de pobreza y se ha perdido el conocimiento de la importancia de la misma. Otro factor es la migración de sus pobladores, los cuales regresan con la visualización de otros modelos y estilos arquitectónicos ajenos que para ellos simbolizan modernidad y progreso, por lo que se esfuerzan por traer estos modelos a sus tierras de origen. Por último, otro de los factores más importantes es la falta de orientación para realizar intervenciones adecuadas, ya que es de reconocerse que las viviendas vernáculas no cumplen de manera íntegra todas las necesidades de la sociedad contemporánea, por lo cual necesitan adaptaciones pero que sean orientadas por expertos para que no se pierda la identidad de las mismas y su riqueza cultural.

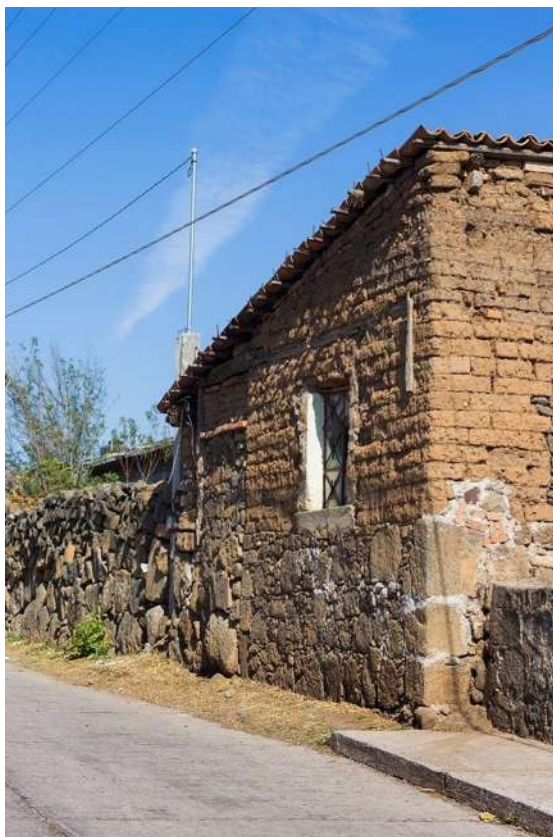
Fig. 26 Vivienda vernácula en uso. Autoría:  
Adrián Solís.

Los materiales tradicionales que se han usado en esta localidad para la construcción son el adobe, la madera, la teja, el tejamanil y la piedra volcánica; esta última la podemos encontrar en diferentes aplicaciones, ya sea en la sección inferior de los muros, en muros completos o en las cercas que delimitan la propiedad (ver fig. 26).

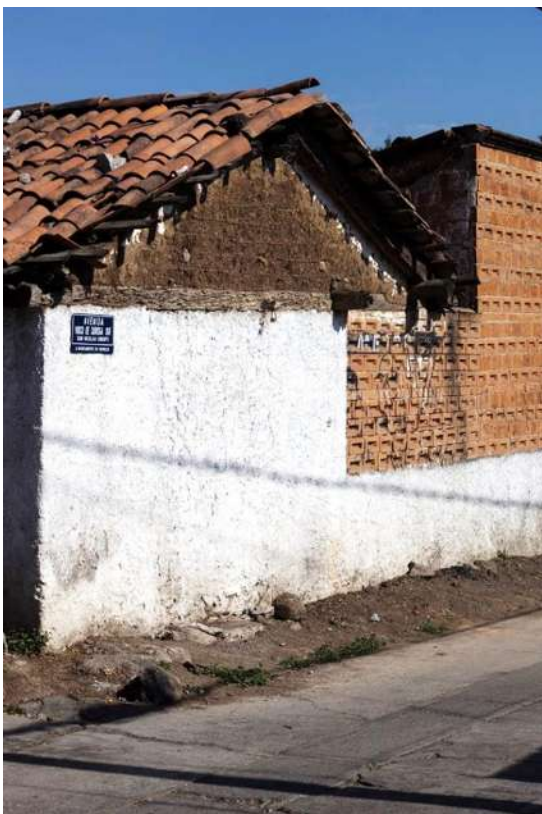
Fig. 27 Vivienda vernácula intervenida. Autoría: Adrián Solís.

La localidad es portadora de vivienda contemporánea en su mayor parte (ver fig. 23 y 24), con materiales actuales como el concreto y acero, aunque aún conserva, en menor proporción, vivienda vernácula en diversas condiciones de conservación, algunas en muy buen estado, algunas otras ya han sido intervenidas con materiales contemporáneos, algunas han sido seccionadas y otras están en abandono o condiciones deplorables (ver fig. 25-28).

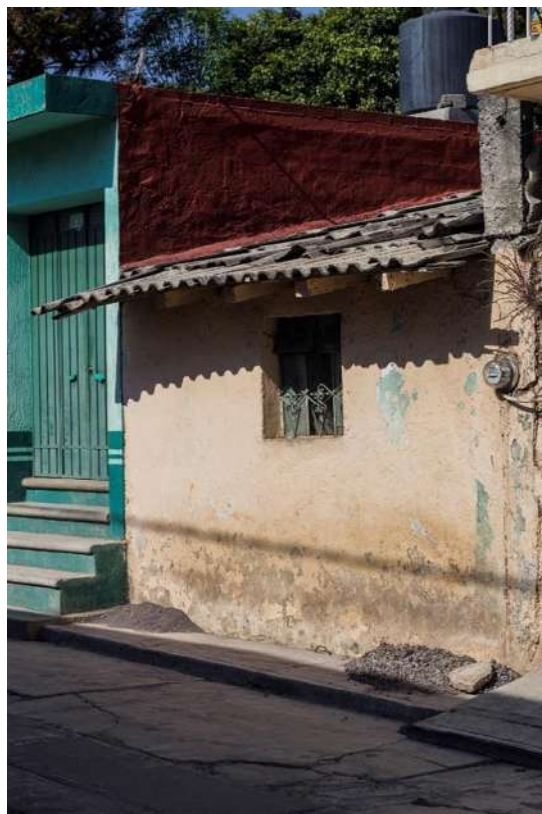
Fig. 28 Vivienda vernácula seccionada. Autoría: Adrián Solís.

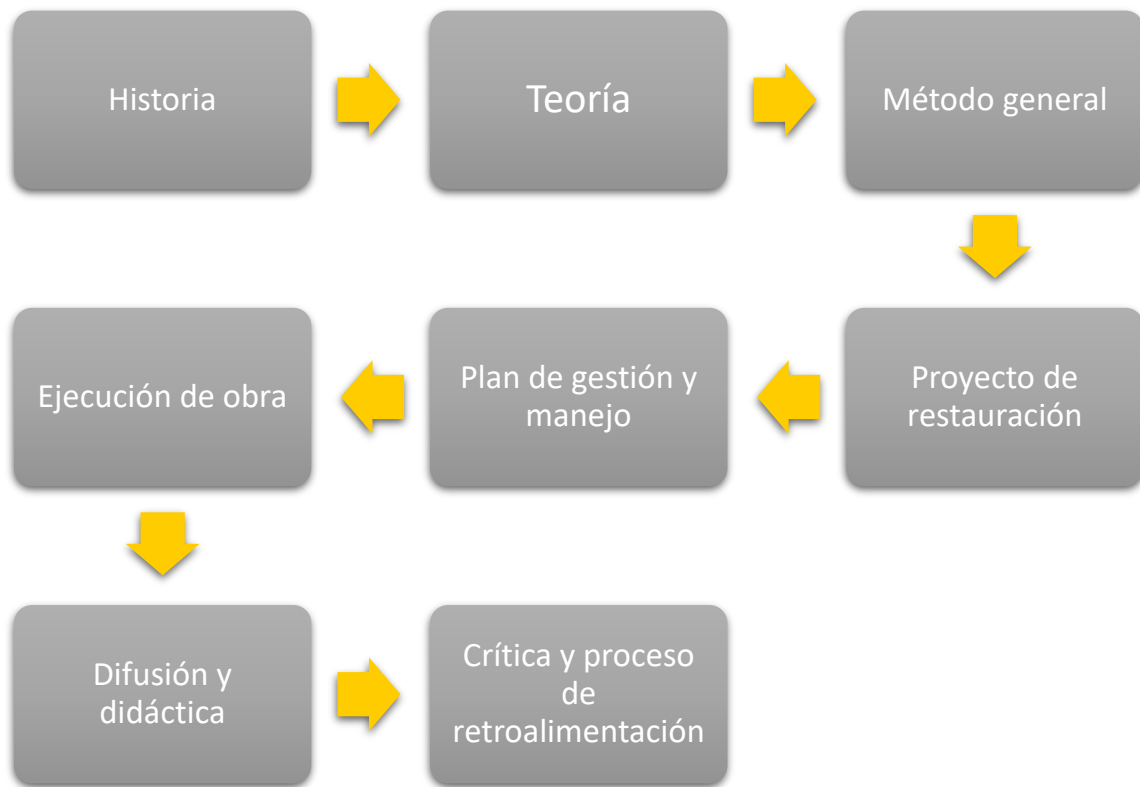
Fig. 35 Esquema de metodología basado en información de Eugenia María Azevedo Salomao y Luis Torres Garibay. Elaboración propia.

En resumen, el método a seguir, que se ha determinado como el más adecuado y completo para este proyecto de restauración, se divide en ocho grandes bloques como se muestra en el esquema anterior (véase fig. 35), donde el último bloque, que es la crítica y retroalimentación que se aplica de manera independiente a cada uno de los siete bloques anteriores al mismo.

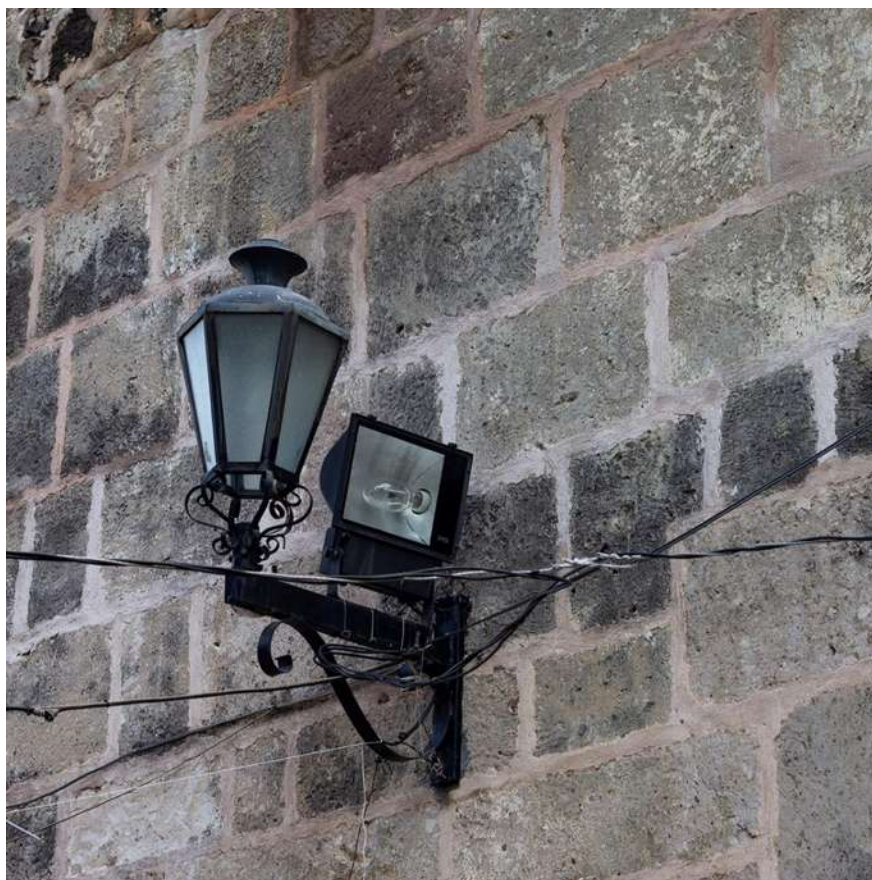
Fig. 51 Instalación eléctrica en portada del templo. Fotografía: ASS.

El plano de la instalación eléctrica (ver fig. 52) es necesario para conocer las características y estado de esta instalación y sirva de base para la propuesta. En este se identifica que la acometida está a un lado del acceso principal, de ahí se manda una línea hasta el centro de cargas, ubicado al interior del inmueble entre la puerta de la portada y la escalera del coro, a partir del cual se distribuye el cableado para alimentar a las luminarias internas y externas, así como a los contactos. Se detectó que en algunas secciones de la instalación no tienen canaleta que proteja el cableado y que el cableado de los arbotantes de la fachada principal, además de no estar contenido en alguna canaleta, perjudica la estética (ver fig. 51).

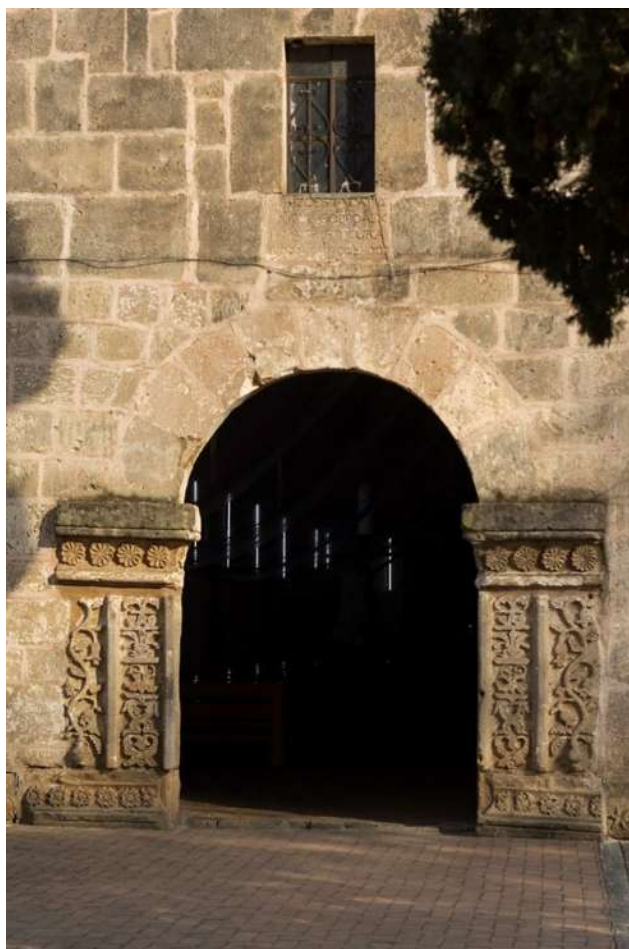
Fig. 58 Acceso a la nave. Fotografía: ASS.

construcciones del siglo XVI en la Nueva España, ya sea puro o con influencia renacentista, popular, indígena o mudéjar. En el vano de acceso es el único lugar, aparte de los cuatro pináculos que rematan la portada, donde se presenta decoración, la cual es un labrado en la cantería con figuras florales (ver fig. 58).

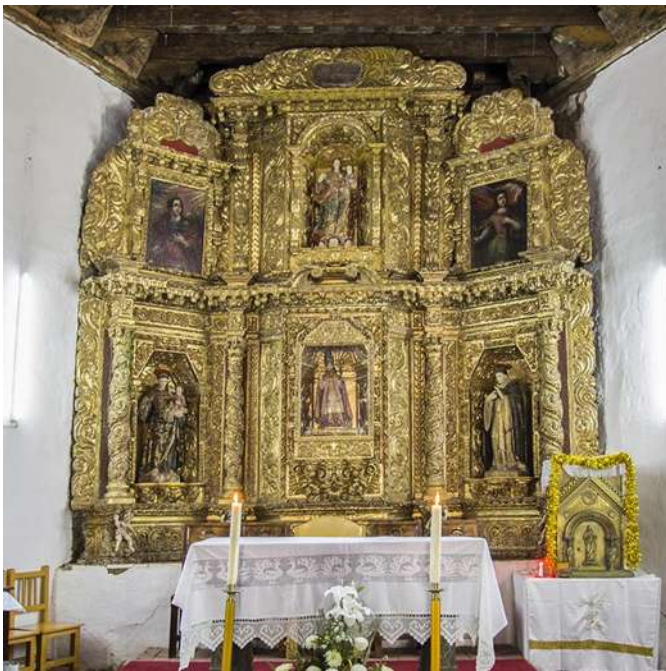
Fig. 59 Retablo barroco del templo de San Nicolás Obispo. Fotografía: ASS.

En el interior se conserva el retablo de estilo barroco, del siglo XVII o XVIII,<sup>80</sup> en forma de biombo (ver fig. 59), rico en ornamentos y recubierto en hoja de oro; tiene columnas salomónicas, cuatro esculturas religiosas, dos pinturas y cuatro pequeñas figuras en la parte inferior (ver fig. 60).

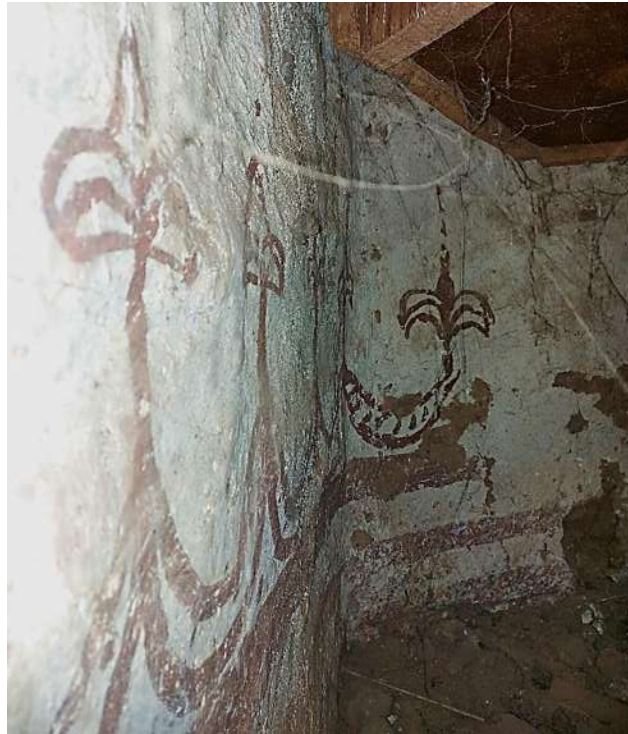
Fig. 61 Pintura mural detrás del retablo. Fotografía: ASS.

La única pintura mural que se conserva esta oculta detrás del retablo pero, aunque sea una pequeña área la que permanece, nos permite aproximarnos a una imagen de cómo estaba en su origen (ver fig. 61); en la actualidad todas las paredes interiores del templo están pintadas de blanco, sin embargo, en algunas zonas que se ha desprendido pintura se puede notar algunas de las otras capas de pintura anteriores a esta, algunas en tonos amarillos, verdes y azules.

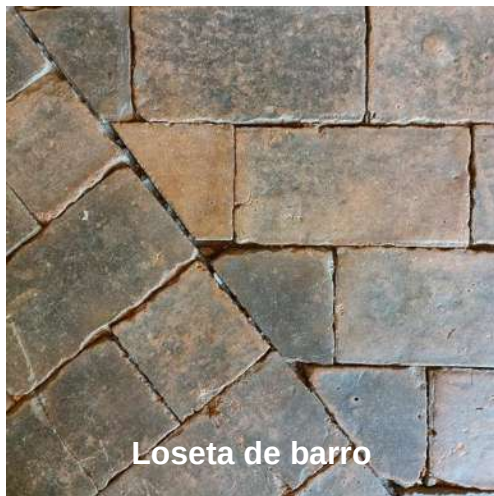
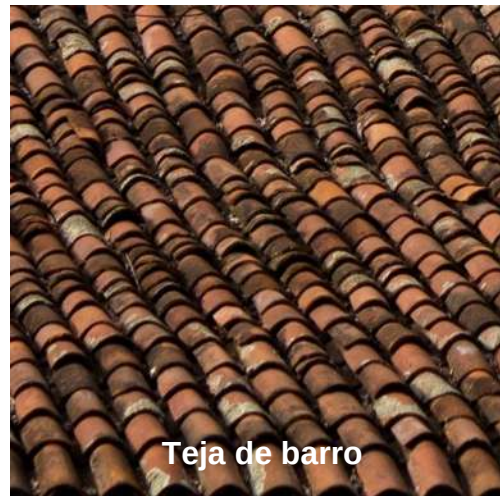
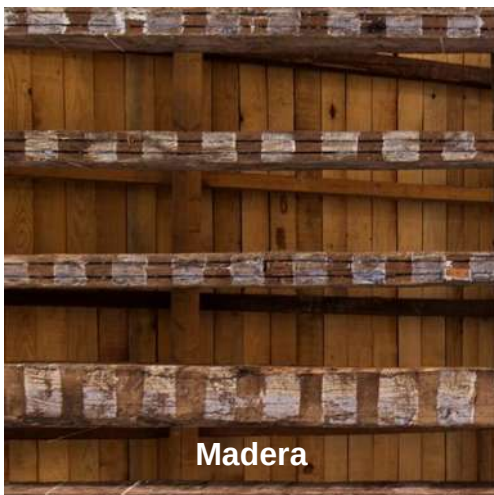
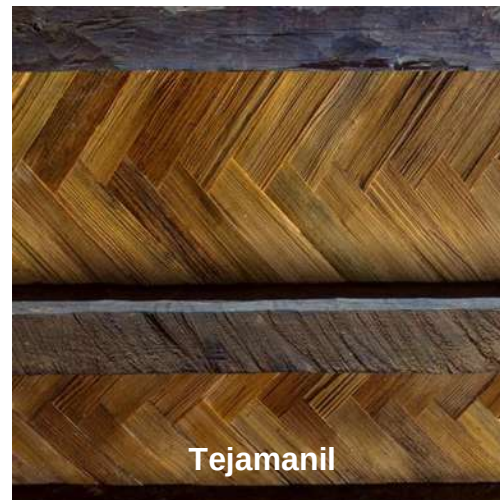
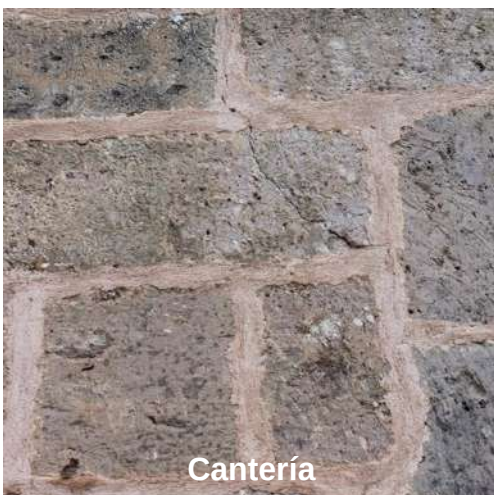
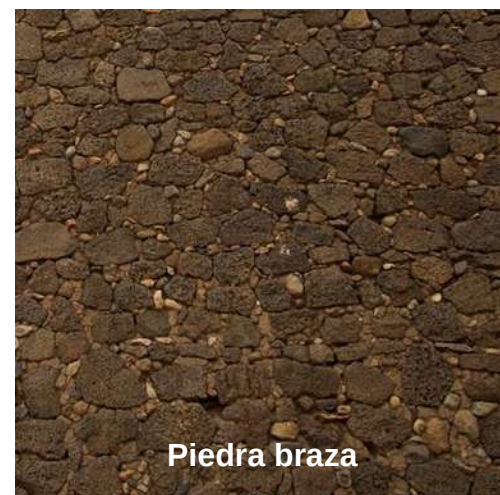
Fig. 71 Materiales presentes en el templo. Fotografía: ASS.

Los materiales con los que está construido el bien cultural son:

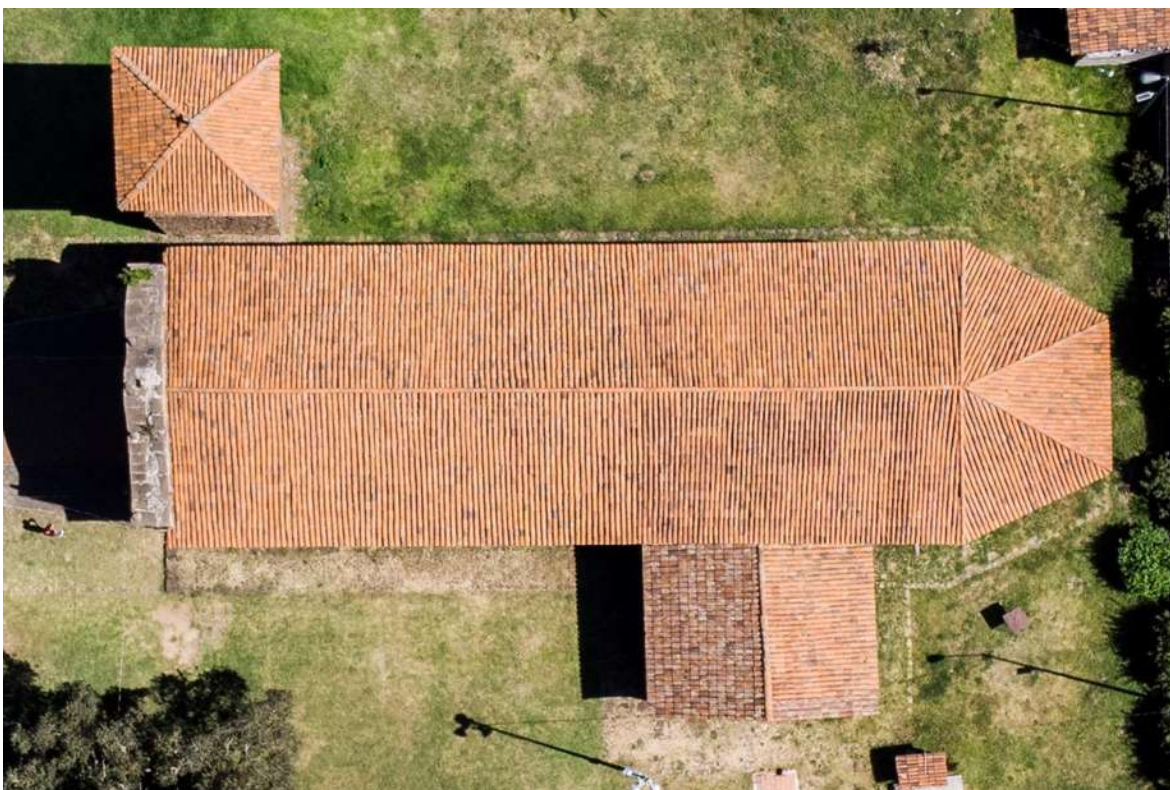
Fig. 72 Cubiertas. Fotografía: ASS.

La capilla está constituida por una sola nave de planta cuadrangular con coro y presbiterio, donde el ábside es de forma semi hexagonal, estando orientada su entrada al poniente. Su portada es de sillarejos de cantería en la parte inferior y en la superior de mampostería de piedra braza. El acceso ostenta un vano con arco de medio punto, flanqueado por dos anchas pilastras ornamentadas con figuras florales y follajes. El vano de la ventana coral es de forma rectangular y la fachada concluye con una cornisa de cantería, rematando con cuatro pináculos distribuidos simétricamente y una cruz en el centro. La cubierta es a cinco vertientes (ver fig. 72) debido al ábside poligonal; está constituida con un sistema de tijera con caballete, largueros y puntales que descansan sobre vigas y gualdras que estas a su vez se apoyan sobre los arrastres que culminan sobre los muros. Las vigas gualdras cuentan con una grapa para evitar la apertura de los muros y el acabado final de la cubierta es con fajillas de madera y tejas de barro; por la parte inferior ya solo quedan pocas piezas del cielo raso que solía portar. Los muros laterales y del ábside son de mampostería de piedra braza con relleno en el núcleo, además cuentan con cadena de ángulo de cantería (ver fig. 74). El piso es de loseta de barro rojo recocido sobre tierra compactada (ver fig.75). Además de la ventana coral, la nave cuenta con ocho ventanas, los cuales son con arco de medio punto.

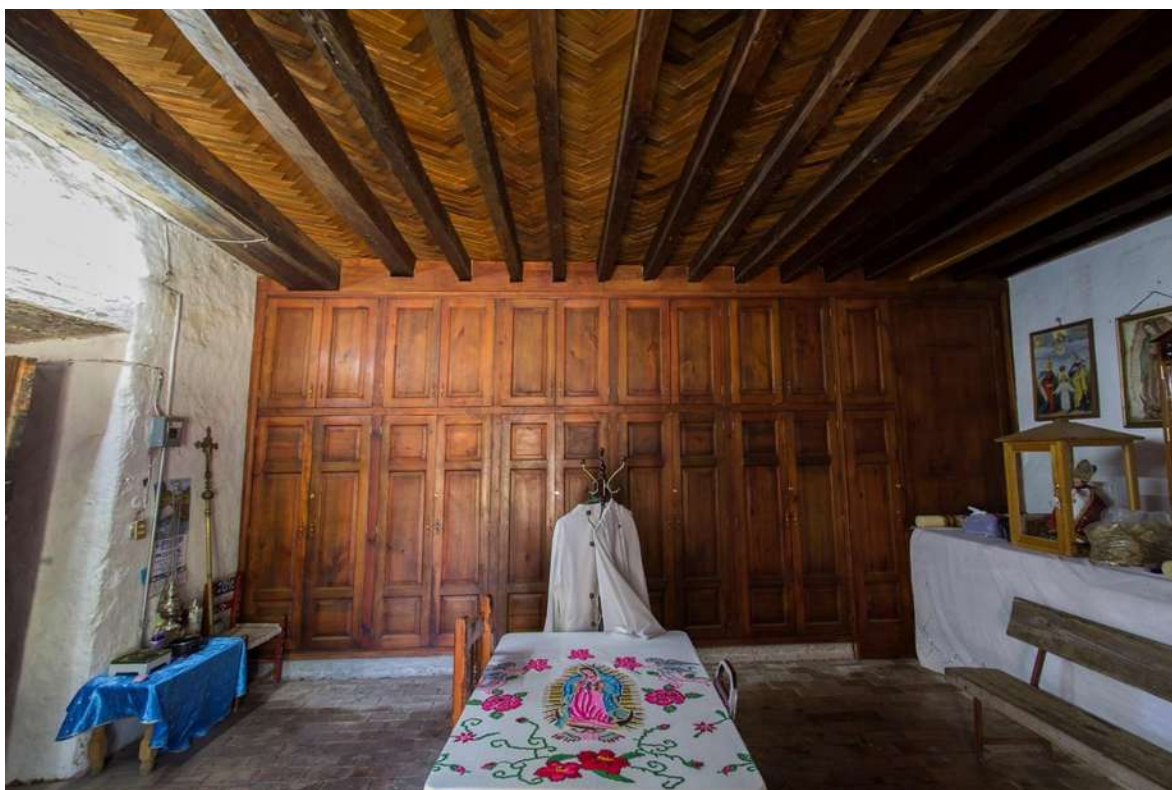
La sacristía se encuentra en el costado sur de la nave, este espacio fue construido en un siglo diferente al de la nave, posiblemente en el XVIII. Cuenta con dos vanos de acceso, uno que conecta con la nave y otro con el atrio, ambos son adintelados y de cantería. El sistema de cubierta es el mismo que el de la nave solo que en vez de cielo raso este cuenta con tejamanil (ver fig. 76). Los muros son del mismo sistema constructivo y material que los muros laterales de la nave, así como el piso también es de loseta de barro como el de la nave.

Fig. 76 Sacristía donde se puede ver el plafón de tejamanil. Fotografía: ASS.

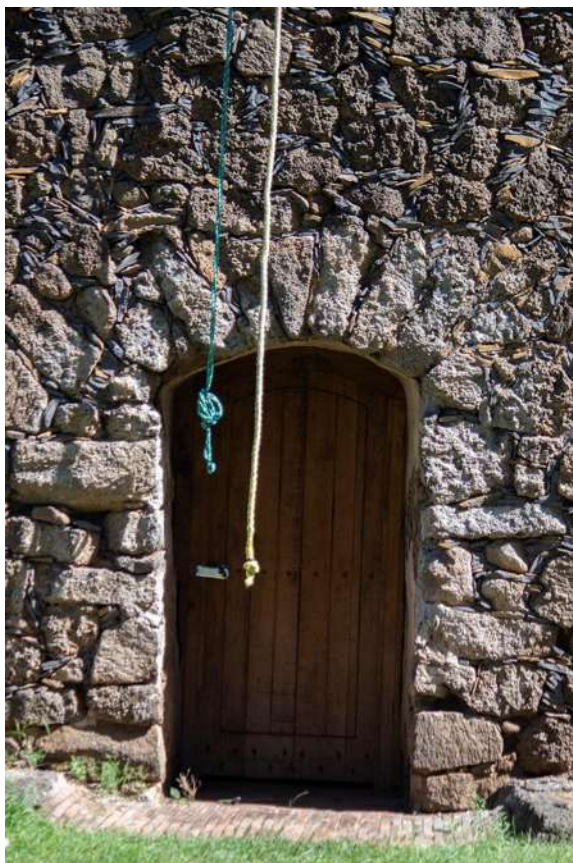
Fig. 77 Vano de acceso a la torre. Fotografía: ASS.

Al igual que la sacristía, el campanario debió de haber sido construido en el siglo XVIII, teniendo como característica peculiar que fue construido separado del cuerpo de la nave. Este es de muros de mampostería de piedra braza con relleno al interior, portando un rajueleado en sus juntas (ver fig. 77) producto de la última restauración. Se divide en dos cuerpos de planta cuadrada, siendo el inferior de una sección ligeramente más grande, con un vano de acceso de arco rebajado con piedra braza. El cuerpo superior porta en la cara poniente un vano con arco

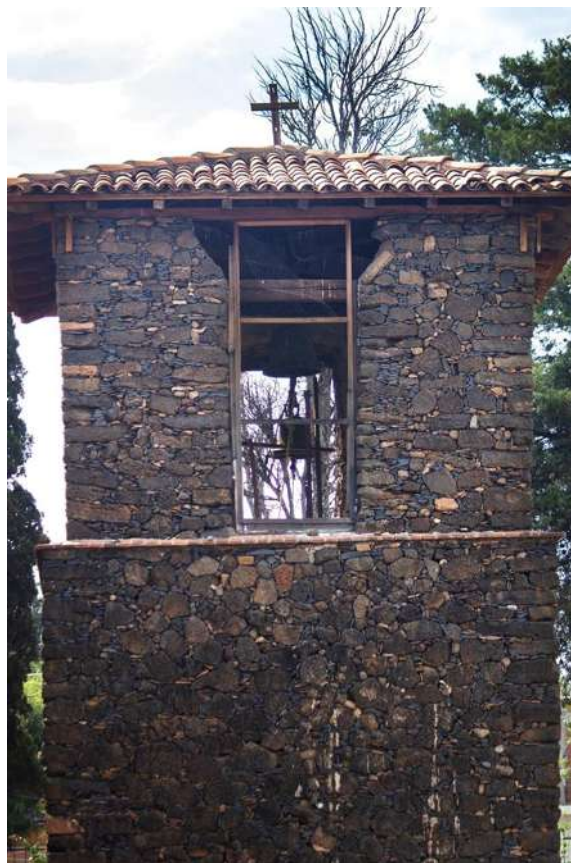
Fig. 78 Vista oriente de la torre campanario. Fotografía: ASS.

rebajado, y en las otras tres caras son vanos sencillos que van desde el nivel de piso hasta la altura de los arrastres (ver fig. 78). La cubierta es a base de largueros, fajillas de madera y teja de barro, siendo a cuatro vertientes (ver fig. 79). El piso es de loseta de barro y el entrepiso de tablones de madera.

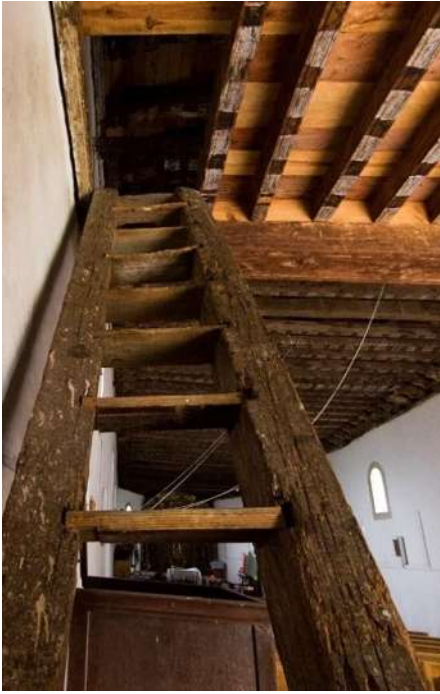
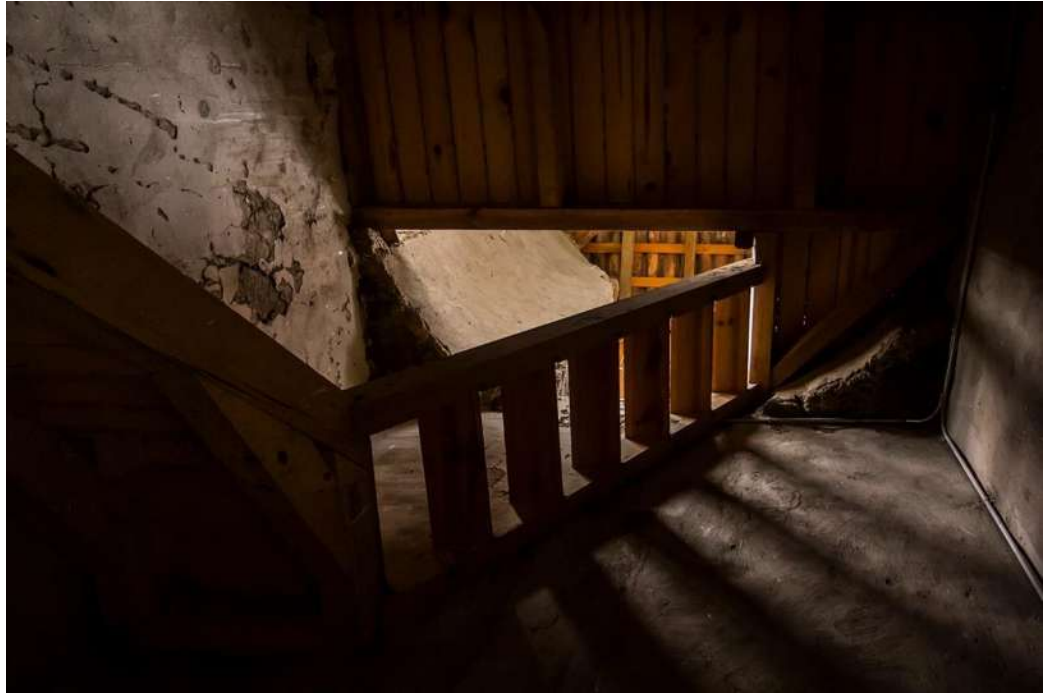
Fig. 80 Escalera de acceso al coro. Fig. 81 Escalera de acceso al segundo nivel de la torre campanario. Fotografía: ASS. Fotografía: ASS.

Solo existen dos circulaciones verticales, una se encuentra en la nave y es para acceder al coro (ver fig. 80) y la otra está en la torre para acceder al segundo nivel (ver fig. 81), ambas son de madera, aunque es evidente que la de la torre es de alguna intervención contemporánea.

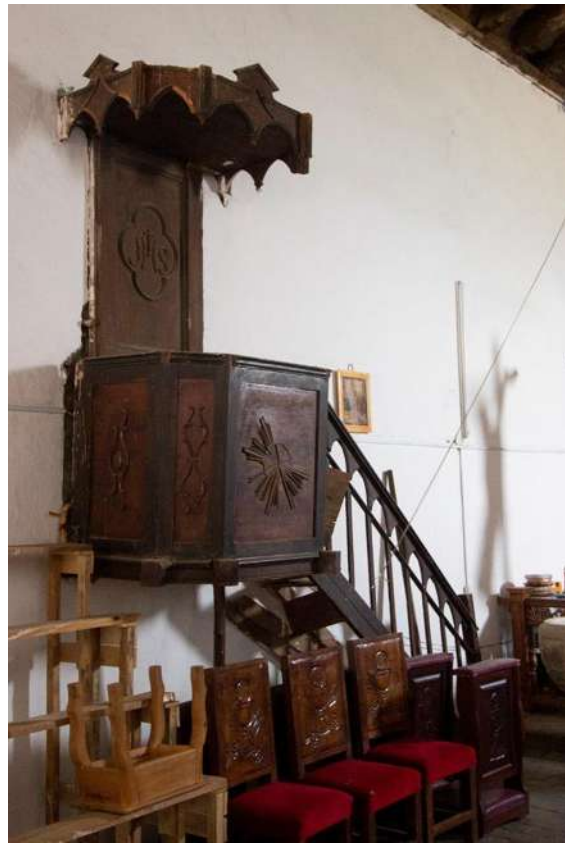
Fig. 86 Púlpito. Autoría: Adrián Solís.

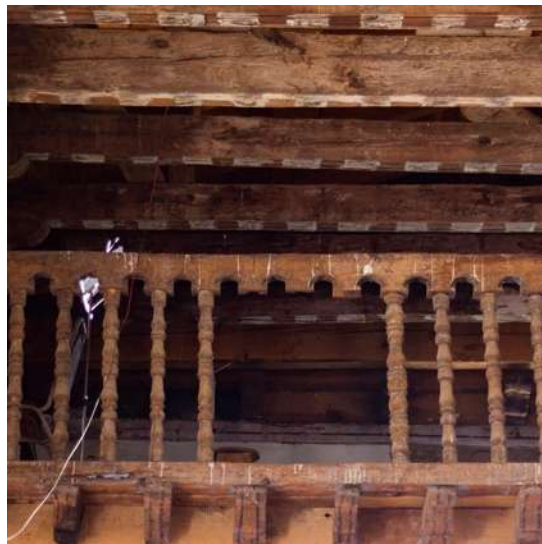
El bien cultural es poseedor de diversos complementos, entre ellos carpintería, herrería, vidriería y cantería. Dentro de los de carpintería están las puertas, la de la portada (ver fig. 83), la que conecta la nave con la sacristía (ver fig. 84) y la de la sacristía que conecta con el atrio (ver fig. 85) a la cual le faltan dos piezas; por otro lado, también está el púlpito (ver fig. 86), al que le falta escalones y se está desprendiendo de la pared, y los barandales, el del presbiterio (ver fig. 87) y el del coro (ver fig. 88), a este último le hace falta tres piezas.

Fig. 88 Barandal del coro. Autoría: Adrián Solís.

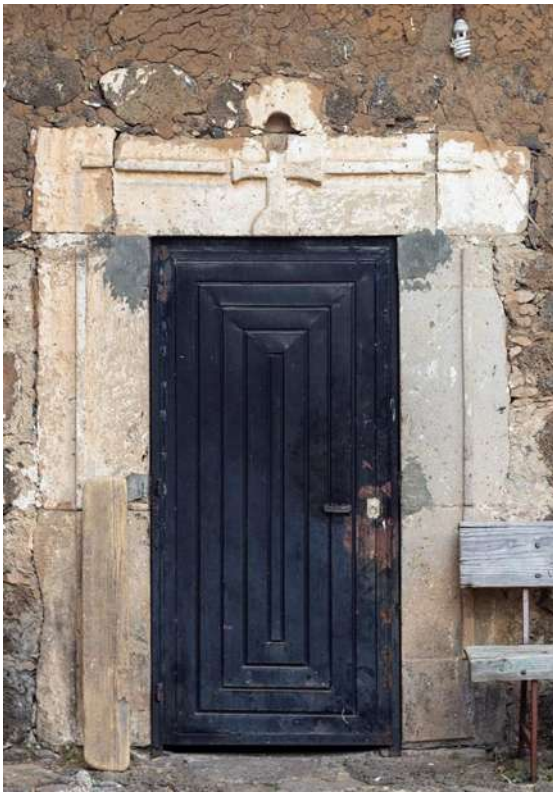
Los complementos de herrería y vidriería se encuentran en las ventanas de los laterales de la nave (ver fig. 89), la ventana coral (ver fig. 90) y en los faroles de la portada, mientras también existe el complemento de la puerta metálica de la sacristía (ver fig. 91), la cual en su instalación se perjudicó las jambas del vano de cantería al perforarlas para colocar la puerta; cabe mencionar que los faroles de la portada también pueden ocasionar daños en la cantería por la incompatibilidad de materiales. Por último, también está la pila bautismal de cantería (ver fig. 92).

Fig. 91 Puerta metálica en la sacristía. Fig. 92 Pila bautismal. Autoría: Adrián Solís.  
Autoría: Adrián Solís.

Dentro de las alteraciones encontramos la puerta metálica que se colocó en el vano de acceso a la sacristía (ver fig. 109) y que eso mismo ha provocado daños en las jambas del mismo vano debido a las perforaciones que se tuvieron que hacer para sostener el marco de la puerta. También como alteración se encuentran los vanos tapiados en el muro norte de la nave (ver fig. 110), los cuales posiblemente fueron tapiados cuando se abrieron los vanos de ventanas actuales.

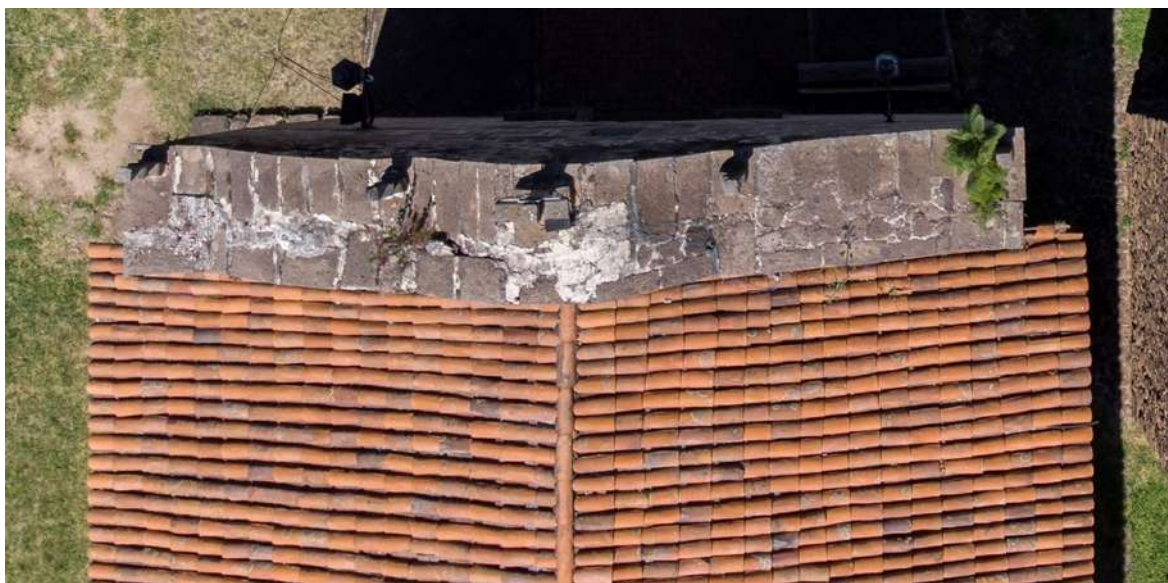
Fig. 98 Macro flora en la cornisa de la portada. Fotografía: ASS.

Se encuentran tanto micro como macro flora en la parte superior del muro de la portada (ver fig. 98) y en sus costados. Por otro lado, se han perdido juntas por la proliferación de organismos inferiores como las avispas y también por el interperismo.

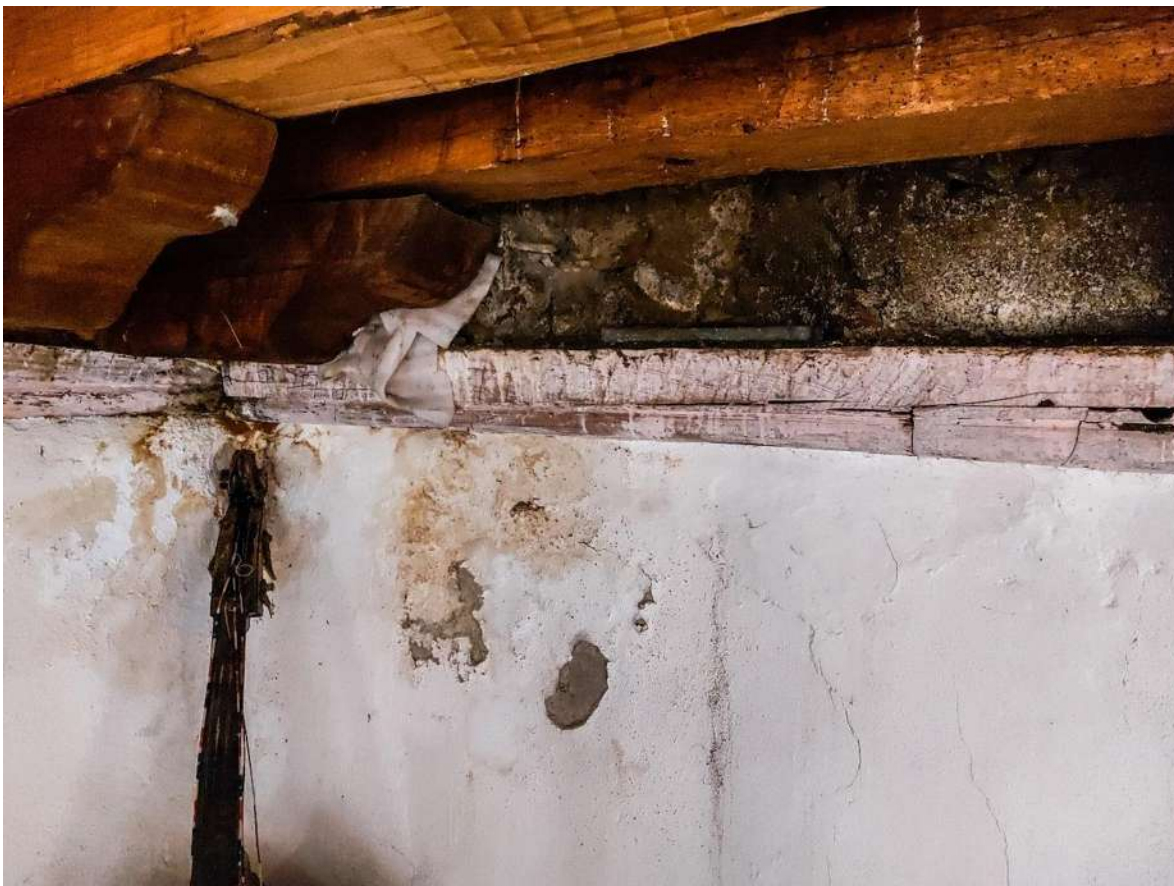
Fig. 99 Humedad presente en el coro. Fotografía: ASS.

Se localizan humedades en el muro sur del ábside y en el muro poniente del coro (ver fig. 99). También se observan abultamientos en muros de la torre campanario por filtraciones de agua.

Se han producido diferentes deterioros a causa de la humedad, en el caso del muro del ábside es por capilaridad, mientras que en el coro es por filtración y escurrimientos. La filtración de agua también provocó abultamiento en muros de la torre campanario, ya que antes no tenía tapa de loseta de barro el primer cuerpo.

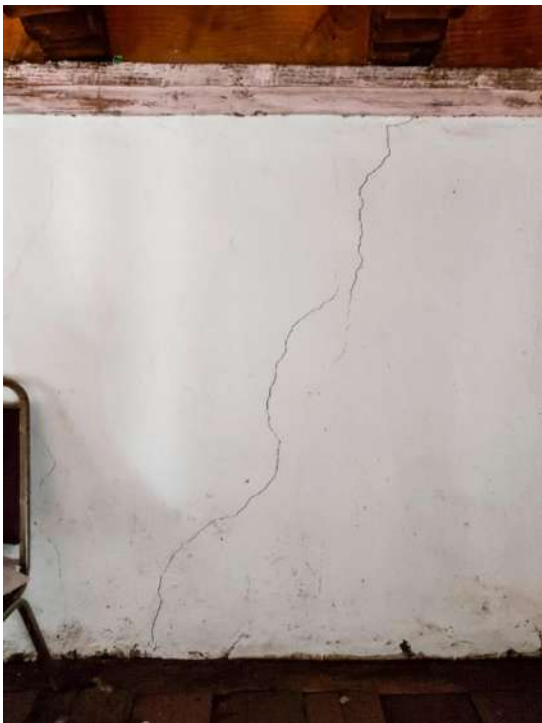
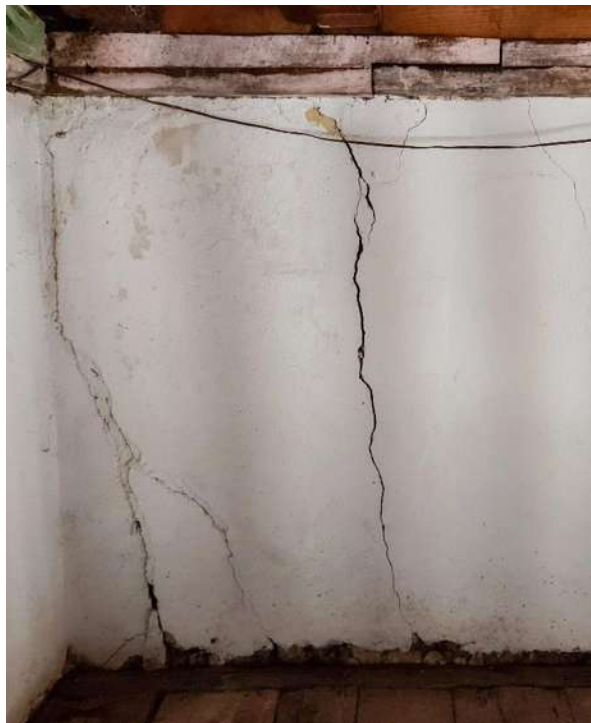
Fig. 100 Grietas en el área del coro junto a la portada. Fotografía: ASS.

Las grietas se encuentran tanto en muros (ver fig. 100) como en vanos y las fracturas en piedras se encuentran en la cadena de ángulo del campanario (ver fig. 103), en la portada del templo (ver fig. 102), en vanos de la nave (ver fig. 101) y se encuentra una en el muro poniente de la sacristía (ver fig. 104).

Los movimientos provocados por los sismos han generado numerosas grietas, las más significativas se encuentran en los muros laterales de la nave, a poca distancia del muro de la portada, lo que también nos indica un desprendimiento de la portada, lo cual se corrobora con el desplomo que presenta este macroelemento. Otra de las grietas en el muro lateral norte de la nave se ha producido por la falta de arrastre en esa sección del muro. Por causa de no usar el sistema constructivo correcto encontramos grietas en varios vanos de ventana en el cuerpo de la nave. Existen también fracturas en piedras que conforman la cadena de ángulo de la torre campanario provocadas por el peso que ha generado el desplomo de la misma torre. Además, dos sillarejos de cantería de la fachada de la nave están fracturados, posiblemente por una mala calidad en la cantera o por la posición incorrecta en cuanto a las vetas de la cantería. Por otro lado, debido a no utilizar la técnica constructiva adecuada se produjo una fractura en el muro poniente de la sacristía, ya que el muro sur no cuenta con arrastre que se ligue con los de los muros oriente y poniente.

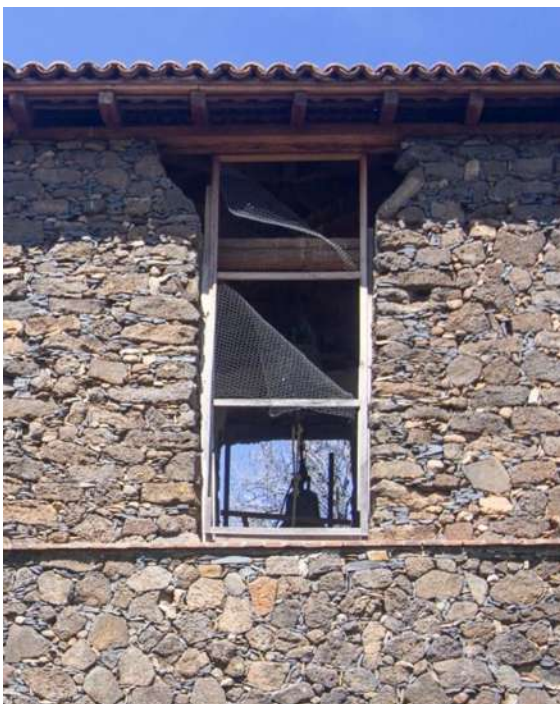
Fig. 105 Vano oriente de la torre. Fotografía: ASS.

En el segundo cuerpo del campanario se aprecia un faltante de piedras en la parte superior de los pedestales (ver fig. 105), y el vano poniente presenta un desajuste en sus claves (ver fig. 106).

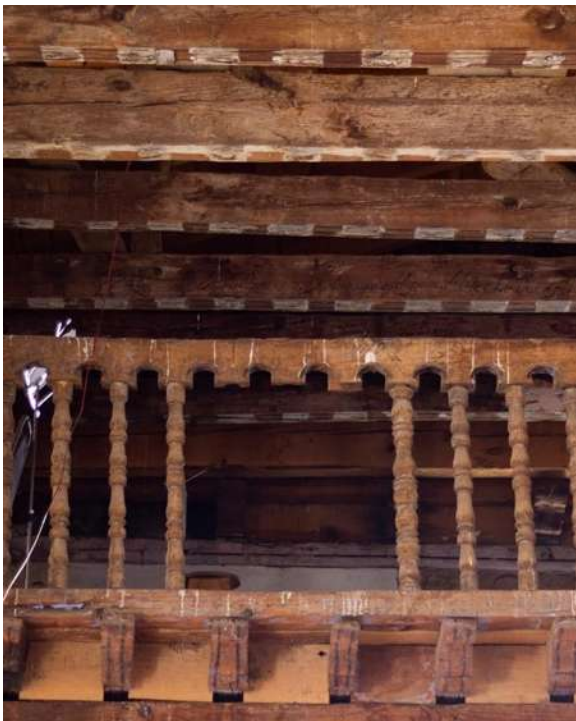
Fig. 107 Barandal del coro. Fotografía: ASS.

Existe deterioro y piezas faltantes, por el uso y falta de mantenimiento, en complementos de madera como lo son el barandal del coro (ver fig. 107), la escalera del mismo, el púlpito (ver fig. 108) y las puertas de la sacristía que dan al atrio (ver fig. 108).

Por la falta de mantenimiento se observan deterioros en complementos de madera como el barandal del coro, el púlpito, la puerta de la sacristía, el cielo raso y las riostras de la nave. Al igual por falta de mantenimiento, pero también por el uso, se presentan deterioros en la escalera del coro y el piso de la nave, del cual ya también faltan piezas, así como también faltan mallas en los vanos de la torre campanario.

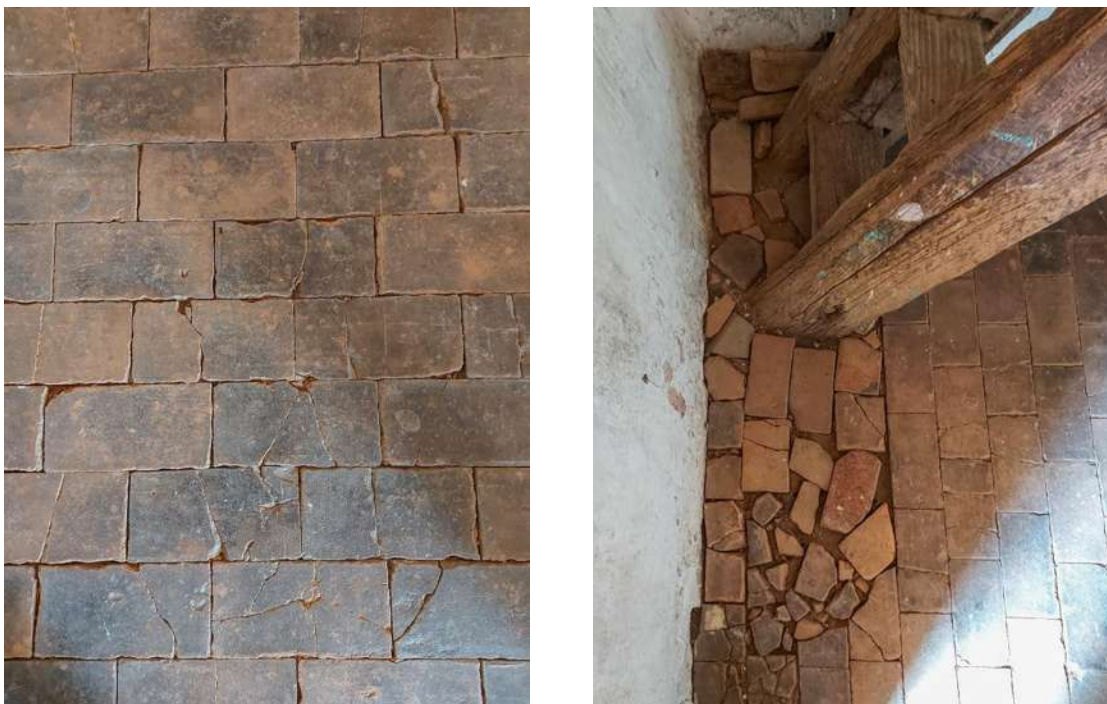
Fig. 111 Loseta de barro dañada y faltante. Fotografía: ASS.

El piso de loseta de barro se encuentra en diversas áreas dañado o incluso con faltante de piezas (ver fig. 111).

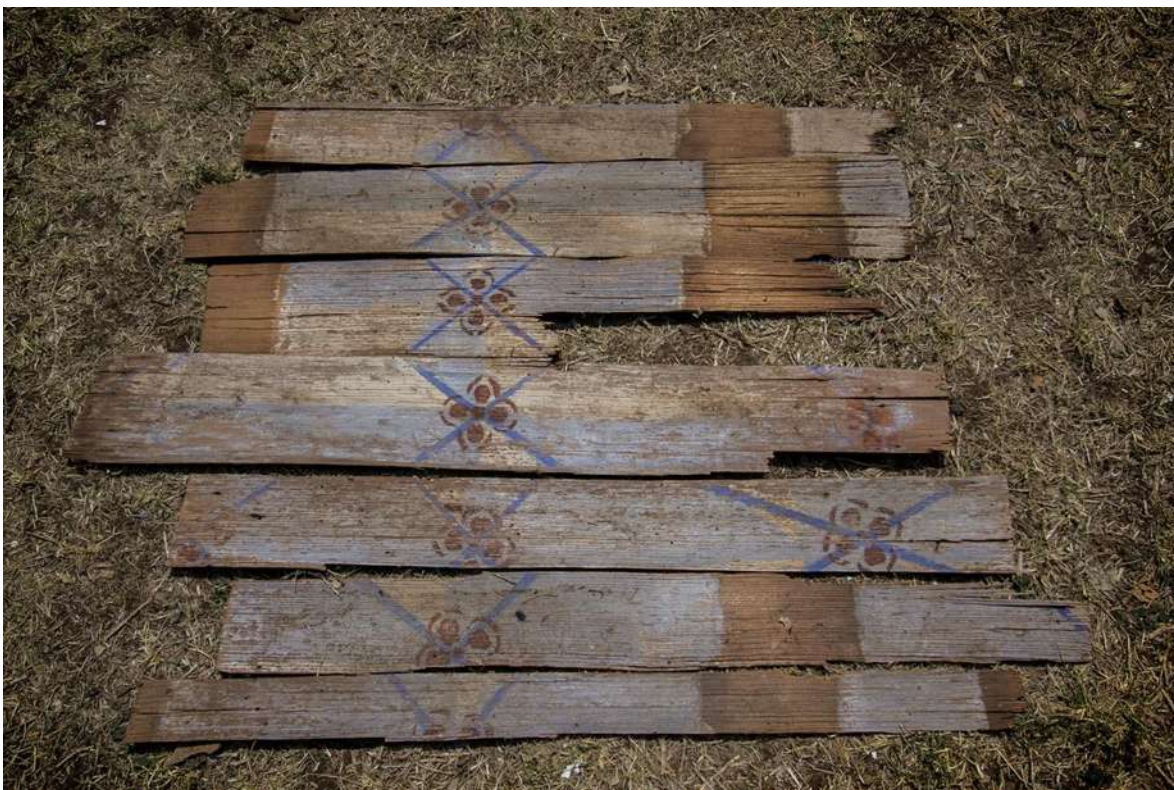
Fig. 112 Piezas de cielo raso que se retiraron. Fotografía: ASS.

El cielo raso que portaba la cubierta ha sido retirado casi en su totalidad y muchas de sus piezas se encuentran en muy mal estado (ver figuras 112 y 113). Además, una sección de la techumbre de la sacristía presenta deflexión (ver fig. 114).
