## Proyecto de restauración del templo de San Nicolás Obispo

Tenencia de San Nicolás Obispo, Morelia, Mich.

Tesina para obtener el grado de Especialista en Restauración de Sitios y Monumentos

#### **8. Levantamiento de deterioros y alteraciones**

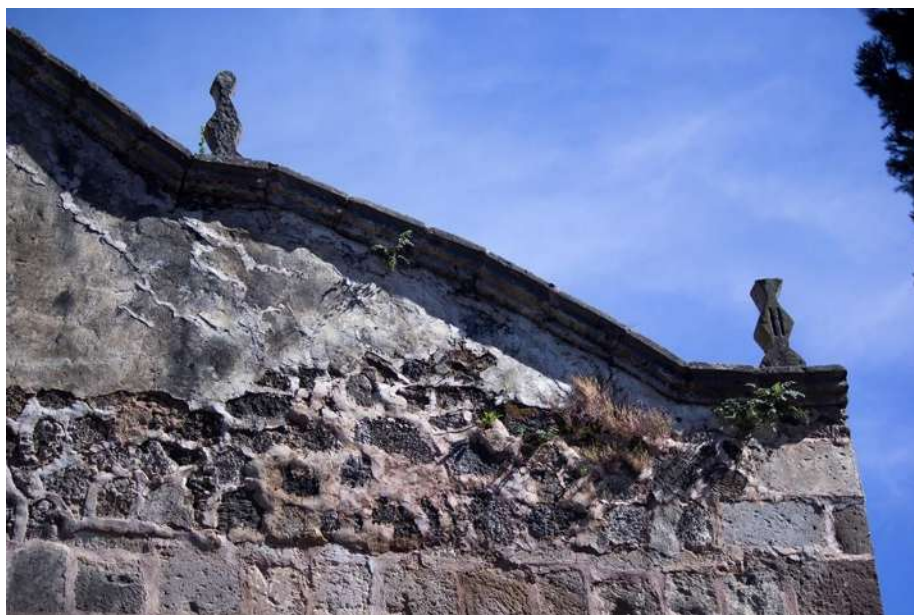
Fig. 115 Sección superior de la portada con desprendimiento de aplanado. Fotografía: ASS.

Por otro lado, se han desprendido aplanados que se hicieron a base de cemento en la sección superior de la portada (ver fig. 115).

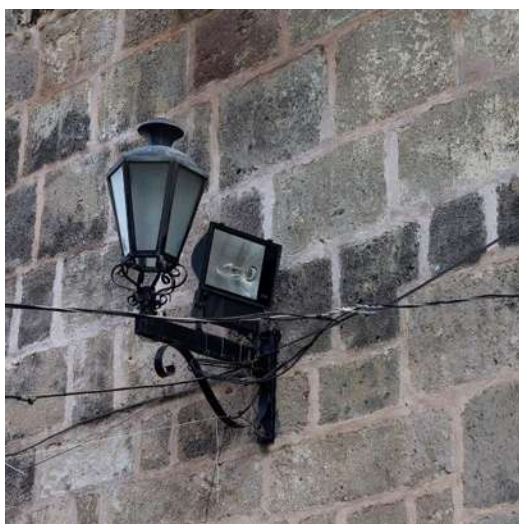
Fig. 116 Instalación eléctrica en la portada.  
Fotografía: ASS.

Las mallas de los vanos del campanario están en mal estado (ver fig. 105) y la instalación eléctrica del área externa del templo se encuentra al descubierto (ver fig. 116) y de una manera desordenada y con nula estética, en cuanto a la interna, la instalación que pasa por el coro también se encuentra al descubierto (ver fig. 117).

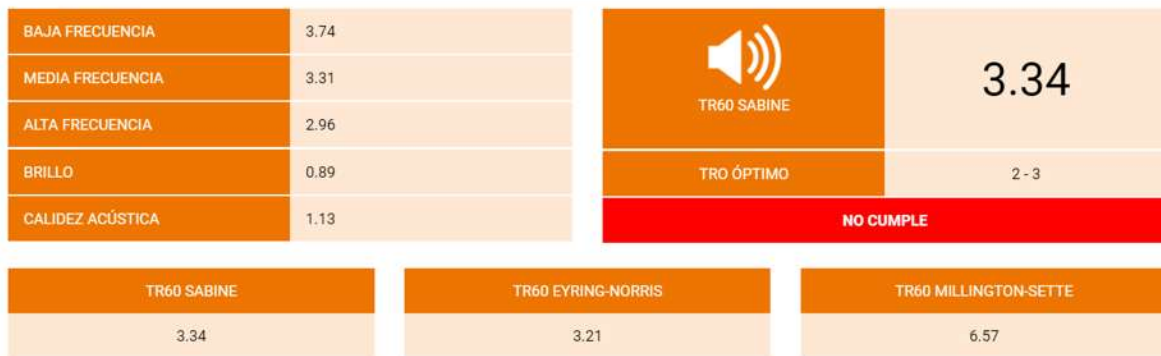
Con base en la calculadora de Spigo Group<sup>81</sup>, para la nave se obtuvo el resultado del tiempo de reverberación de 3.34 segundos bajo la fórmula de Sabine (incluyendo mobiliario), y tomando en cuenta que lo óptimo para un espacio dirigido a las actividades eclesásticas debe de estar dentro de 2 y 3 segundos, la nave no cumple con estos parámetros y nos indica que necesita ver fig. 125).

Fig. 125 Resultados del tiempo de reverberación para la nave. Fuente: [Techos Acústicos - Simulador TRO | Spigogroup](#) [11/05/2021]

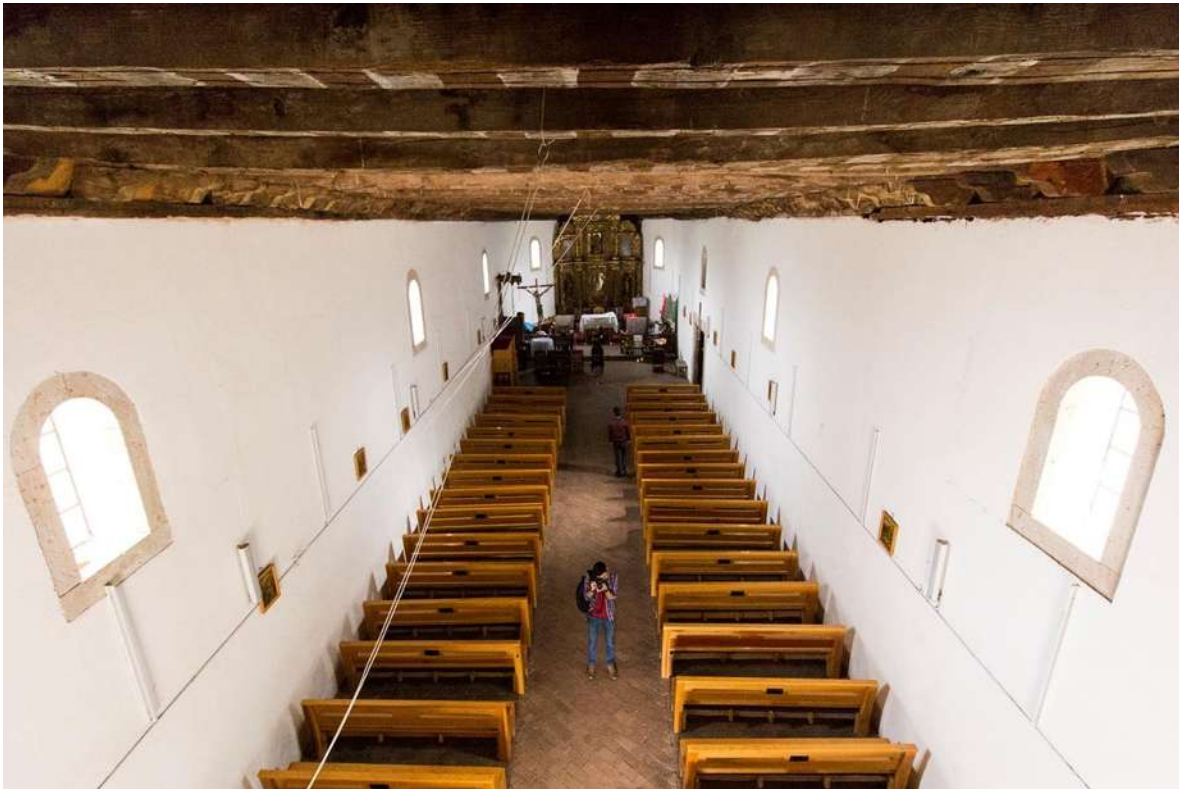
Para tener una buena iluminación natural es necesario que el área en conjunto de los vanos que permiten el acceso de luz sea mayor o igual al 25% del área de la superficie que se analice y no mayor al 35% para evitar una sobre exposición a la radiación solar. En el caso de la nave (ver fig. 126) se cuenta con diez vanos, contando el del acceso ya que siempre que se usa el espacio las puertas están abiertas, y el área total es de 14.12 m<sup>2</sup>, mientras que el área de la superficie es de 272.84 m<sup>2</sup>, por lo tanto, el área de vanos corresponde a 5.17%. Aplicando las fórmulas pertinentes para conocer cuánta energía lumínica logra pasar por la ventana y llegar a la superficie, se comprobó que son insuficientes los vanos. Estos resultados nos denotan que la luz natural no es suficiente, sin embargo, al hablar de un inmueble protegido no se pueden hacer alteraciones en los vanos o incluso hacer más, por lo que es necesario recurrir a la iluminación artificial.

Fig. 126 nave del templo donde se observan las ventanas y las luminarias presentes. Fotografía: ASS.

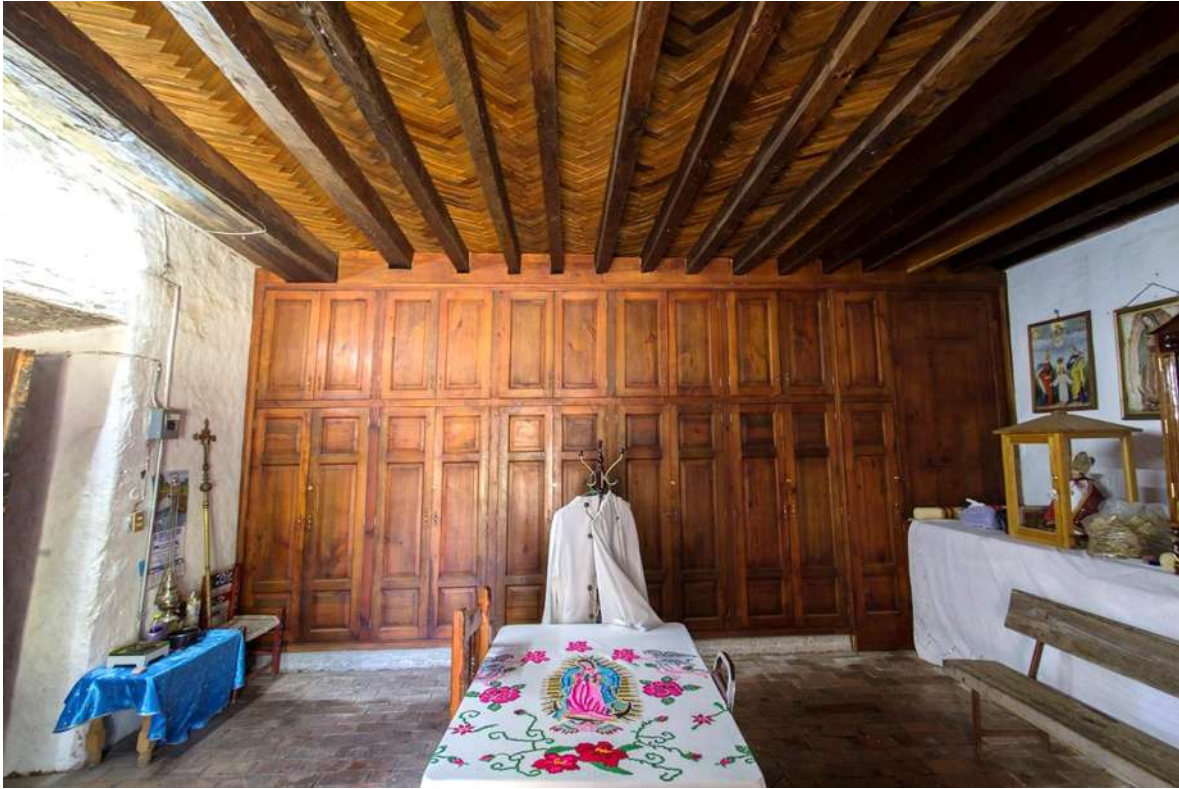
Con base en la calculadora térmica de sistemas constructivos<sup>82</sup> se determina que la cubierta en la nave presenta una resistencia total de  $0.34 \text{ m}^2 \cdot ^\circ\text{K/W}$  y por lo tanto su transmitancia térmica resulto de  $2.94 \text{ W/m}^2 \cdot \text{k}$ . La cubierta de la sacristía presenta un mejor comportamiento debido al tejamanil como plafón (ver fig. 127) y que esto crea una cámara de aire entre la cubierta exterior y el plafón, resultando una resistencia total de  $23.48 \text{ m}^2 \cdot ^\circ\text{K/W}$ , por consiguiente su transmitancia térmica es de  $0.042 \text{ W/m}^2 \cdot \text{k}$ .

Fig. 127 Sacristía con cubierta de madera y tapa de tejamanil. Fotografía: ASS.

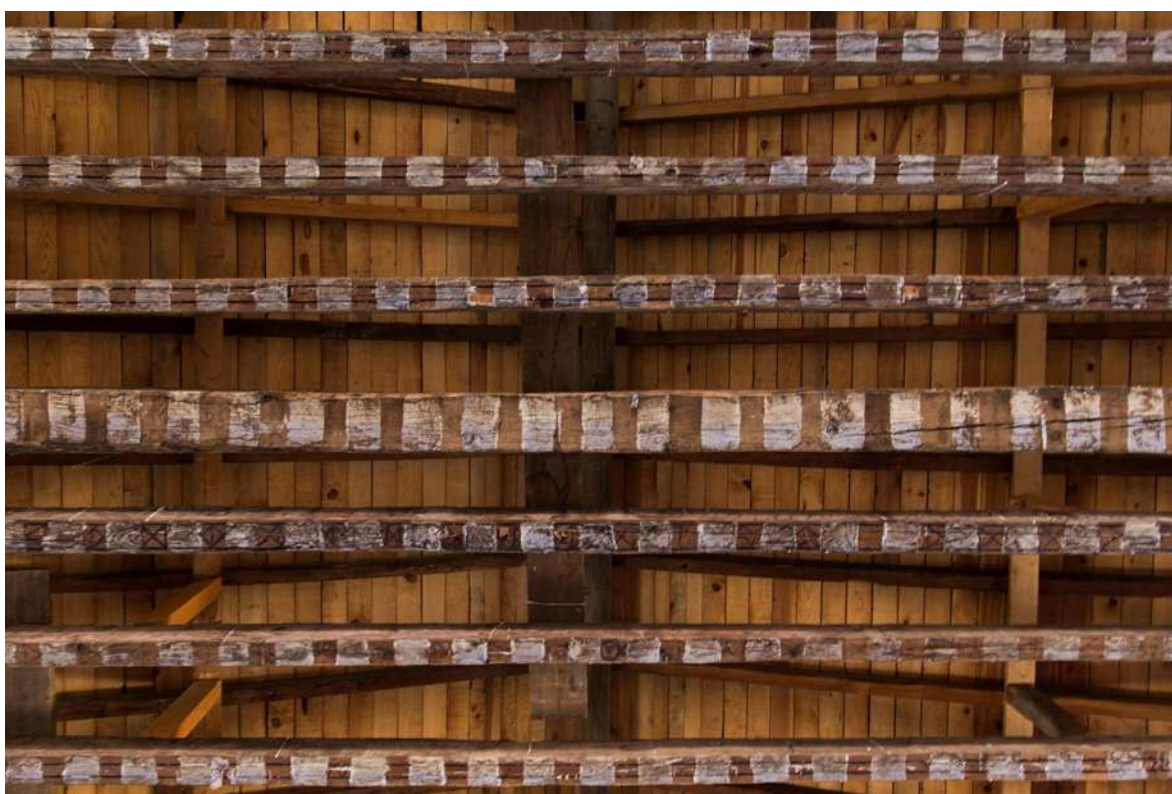
Fig. 128 Cubierta con la pérdida del tablón que iba sobre las vigas. Fotografía: ASS.

En cuanto al confort térmico, la sacristía tiene un mejor comportamiento aislante que la nave debido a que esta si cuenta con la tapa sobre las vigas, que en este caso es de tejamanil, mientras que la tapa de tablón de la sacristía ya se ha perdido (ver fig. 128) y esto hace que su comportamiento no sea el ideal, aunque está dentro del rango permisible.

Al igual, se detectaron problemas de acústica, térmicos y lumínicos. En la nave fue que presentó problemas acústicos por su longitud que pasa los 17 metros, pero también presentó problemas térmicos por la falta de la tapa de tablón que ya ha perdido. En cuando a los problemas con iluminación natural se presenta en todos los espacios pero la iluminación artificial solo es deficiente en la sacristía.

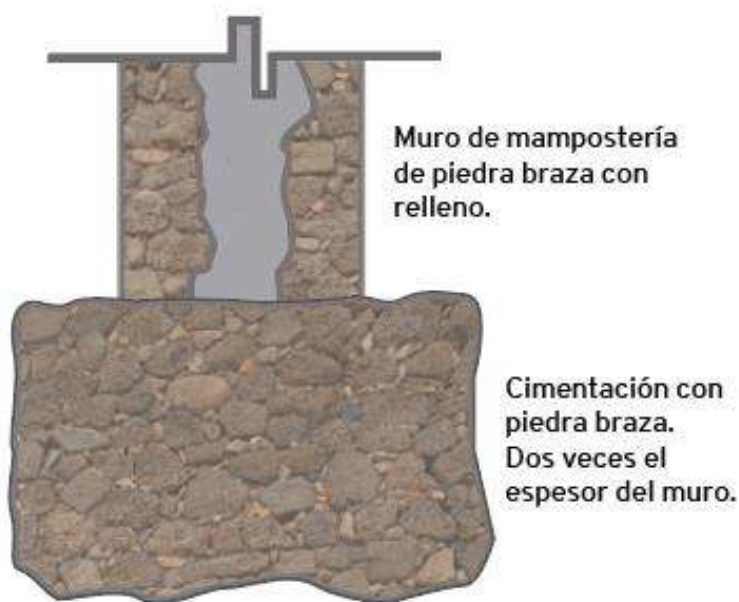
La estructura la podemos analizar desde dos grandes grupos, el de la infraestructura y el de la superestructura. La infraestructura se refiere a todo aquello que conforma la cimentación, que recibe las cargas y las transmite al suelo. Debido a que no es visible esta parte estructural, nos basaremos en casos análogos que corresponden a la temporalidad del edificio. Por lo tanto, se considera que la cimentación es dos veces el ancho de del muro y está compuesto por mampostería de piedra braza, la cual es de la región (ver fig. 130).

Fig. 130 Hipótesis de cimentación. Elaboración propia.

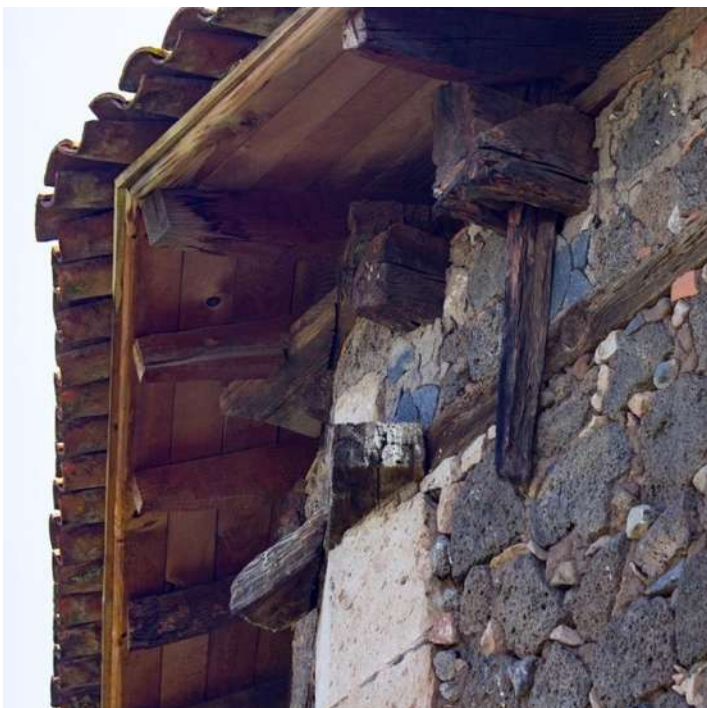
En cuanto a la superestructura, está compuesta por la cubierta, los apoyos, que en este caso son los muros, y las cadenas de ángulo. La función de las cadenas de ángulo (ver fig. 134) va más allá de recibir y transmitir cargas, son las que sirven para hacer la unión entre muros con diferentes direcciones, por lo tanto, se encuentran en cada intersección de muros, a excepción de la intersección de los muros de la sacristía con los de la nave. En resumen, la transmisión de las cargas comienza desde la cubierta, la cual se apoya sobre los muros, que a su vez estos se apoyan sobre los cimientos y los cimientos distribuyen las cargas en el suelo (ver fig. 131). La cubierta es un sistema conformado por la tijera, el caballete, los largueros, los puntales, las vigas, los canes, los arrastres y las grapas (ver fig. 132); los elementos que ayudan a que el empuje que genera la cubierta no desplome a los muros son los arrastres y las grapas<sup>84</sup> (ver fig. 133).

Fig. 133 Visualización del sistema de arrastres y de grapas.  
Autoría: Adrián Solís.

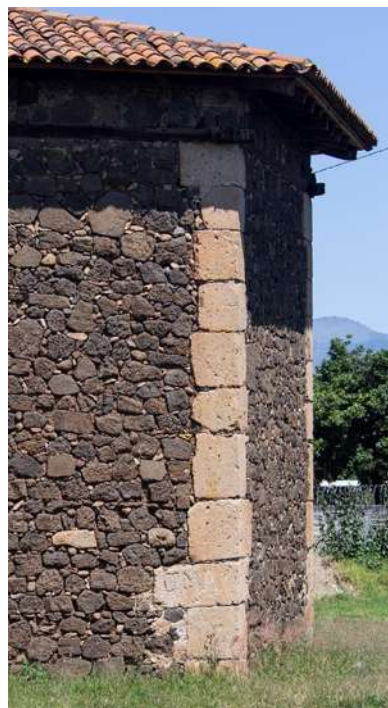
Fig. 134 Cadena de ángulo.  
Autoría: Adrián Solís.

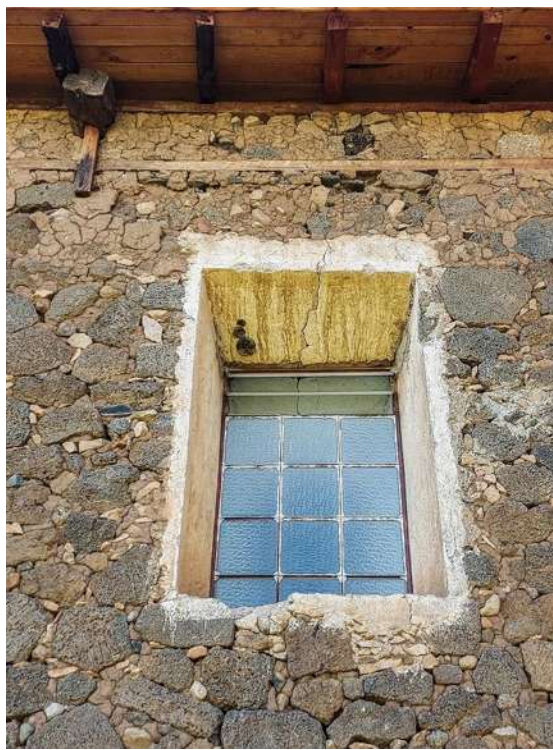
Las problemáticas estructurales que se han detectado en las prospecciones han sido las múltiples grietas (ver fig. 135), las fisuras, el desplomo de la fachada, los abultamientos de los muros de la planta baja de la torre (ver fig. 136), los sistemas constructivos erróneos como en las ventanas (ver fig. 137) que se hicieron posterior a la fábrica o en la falta de arrastres en la sacristía. Las causas de estos problemas han sido diversas, algunas grietas han aparecido por malas intervenciones, porque el sistema constructivo no es correcto o se encuentra incompleto, por sismo y posiblemente por hundimientos (esto se tendría que comprobar con un análisis de suelos); en el caso de los abultamientos han sido por filtraciones de agua.

Fig. 137 Sistema constructivo erróneo en ventanas laterales. Fotografía: ASS.

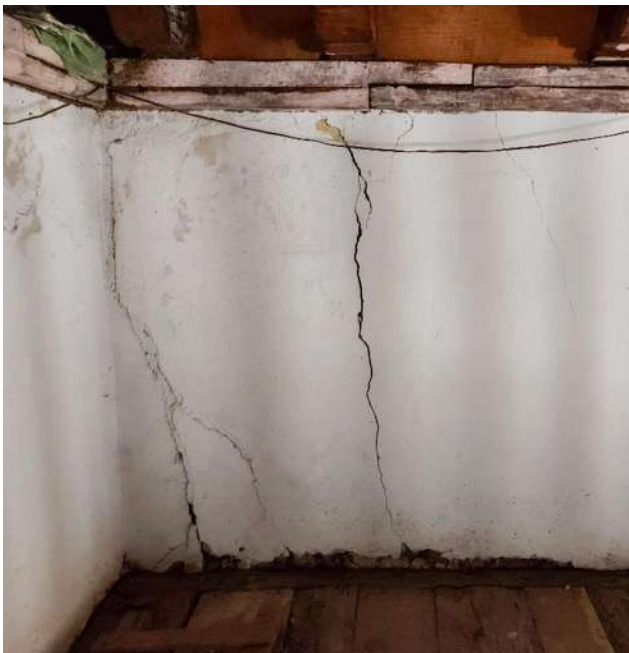
Fig. 138 Grietas en muro norte junto a la fachada.  
Fotografía: ASS.

Considerando que los muros de mampostería soportan un esfuerzo permisible de entre 15 y 20 kg/cm<sup>2</sup>, por lo tanto, F1 y F2 deben de ser menores que 15 kg/cm<sup>2</sup> y ambos lo cumplen. Con esta fórmula se comprueba que el muro no tendrá problemas por compresión aún con el desplomo, pero si ha ocasionado grietas en los muros colindantes con este como podemos ver en las siguientes figuras:

Para el caso de la fachada que su desprendimiento ha ocasionado grietas y que además en los cálculos realizados se comprobó que los muros en el sentido corto, es decir, la fachada y el ábside, son los más vulnerables por su densidad, por lo que necesita una intervención o refuerzo, que pueda ser reversible y que no afecte más al edificio significativamente. El esfuerzo que se considera óptimo (de manera cualitativa) es el de la liga de todos los muros por medio de tirantes de acero galvanizado y placas del mismo material en las esquinas (este refuerzo se suele hacer ranurando los muros para que los tirantes queden inmersos y después se cubran con mortero, por cuestiones estéticas, lo que no se hará en este caso por el tema de la reversibilidad, además de que estos muros no tienen recubrimiento), estando a una altura de 6.4 m para que refuerce la unión entre todos los muros en la parte más crítica, que es la zona alta, y también que libere la altura de la sacristía (ver fig. 153). Cabe resaltar que la grietas deben de estar en medición durante la intervención y posterior a la misma para poder corroborar los resultados y que en realidad este beneficiando al edificio y no al contrario, que lo esté perjudicando.

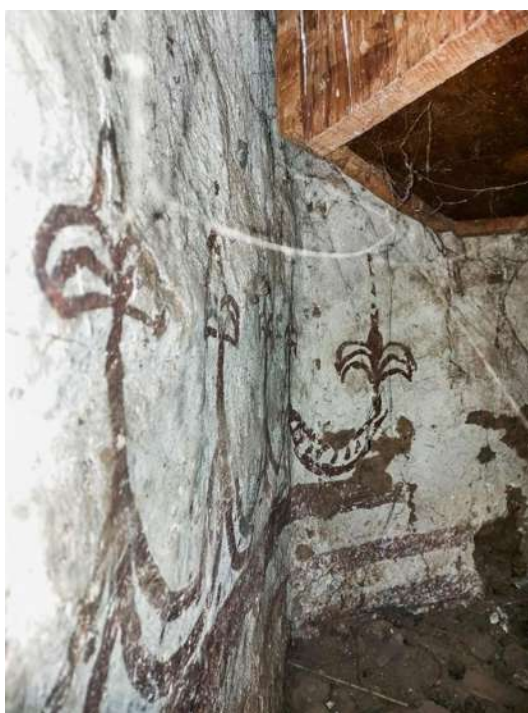
Fig. 152 Pintura mural detrás del retablo. Fotografía: ASS.

En el templo de San Nicolás Obispo se descubrió pequeñas áreas con pintura mural (ver fig. 152) en las paredes que cubre el retablo, lo que sugiere que en las paredes de la nave del templo debe de existir más de esta pintura solo que se encuentra oculta por otras capas de pintura o posiblemente de aplanado. La conservación, protección y recuperación de la pintura mural corresponde a especialistas en esta área a los cuales se tiene que recurrir para que se desarrolle un trabajo eficaz, adecuado y respetuoso. El *International Council of Sites and Monuments* (ICOMOS) argumenta la importancia de estas pinturas de la siguiente manera:

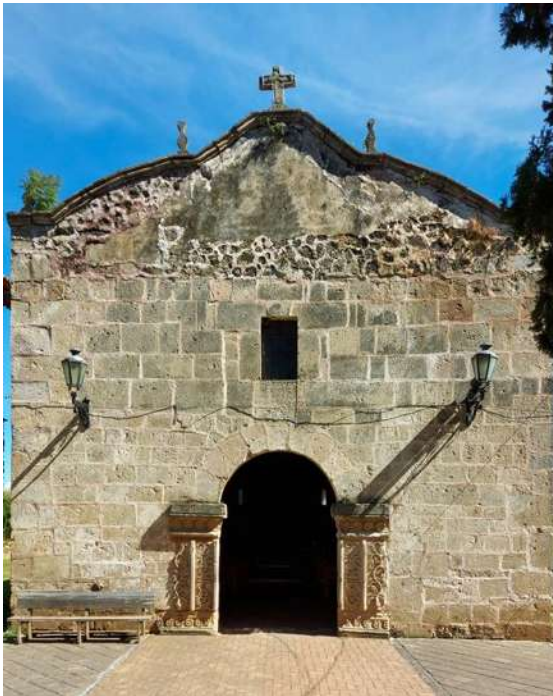
Fig. 154 Portada del templo de San Nicolás Obispo en su estado actual. Fotografía: ASS.

Se realizaron dos imágenes que reflejan el cómo podría verse el edificio después de la restauración. Estas dos imágenes muestran las áreas más importantes o con mayor cambio dentro del proyecto. En la figura 154 se presenta una fotografía de la fachada en su estado actual, y en la figura 155 se muestra una imagen del cómo se vería la portada con la limpieza de la cantería, la liberación de luminarias y cables, la erradicación de la micro y macro flora, el retiro del aplanado de mortero cemento-arena y la integración de un mortero cal-arena con un color similar al de la cantería.

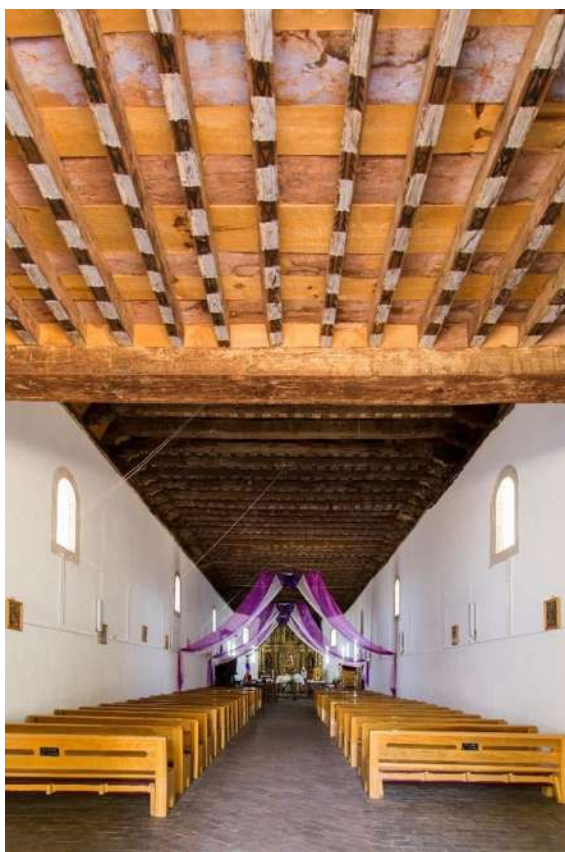
Fig. 156 Interior del templo en su estado actual. Fotografía: ASS.

Por otro lado, en la figura 156 se presenta una fotografía del interior del templo en su estado actual, y en la figura 157, una imagen del mismo espacio, pero con el mejoramiento en la loseta de barro y la reintegración del cielo raso que

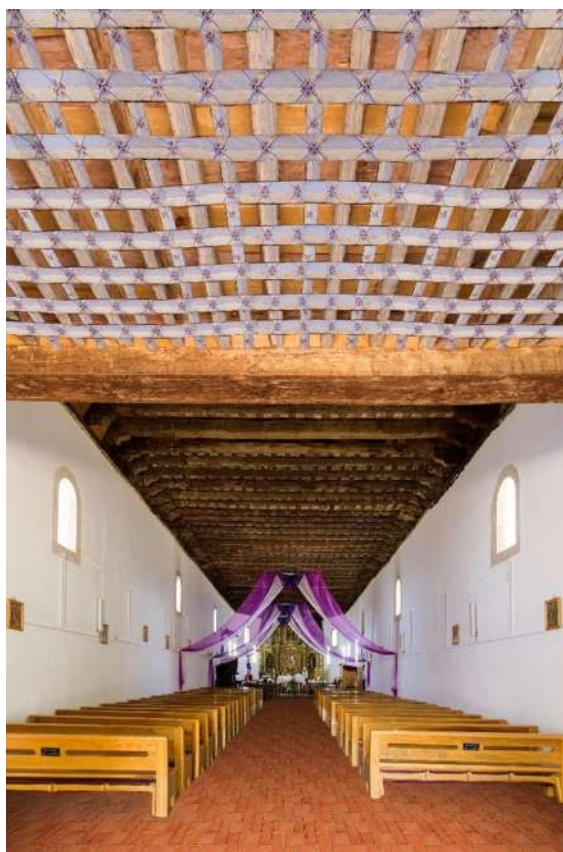
Fig. 157 Imagen del cómo se vería el interior del templo después de su restauración. Elaboración propia.

ostentaba el templo en su antigüedad; este cielo raso solo se colocaría en el sotocoro ya que es poco el que se conserva en buenas condiciones.

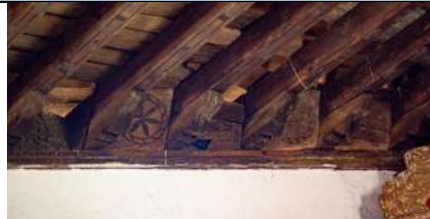
| REGISTRO DE DETERIOROS Y ALTERACIONES | | | | | |
|---|---|---|---|---|---|
| Cubierta | Pérdida y deterioro de cielo raso | Falta de mantenimiento | Antrópico | D-13 | |

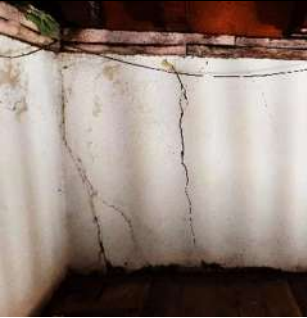
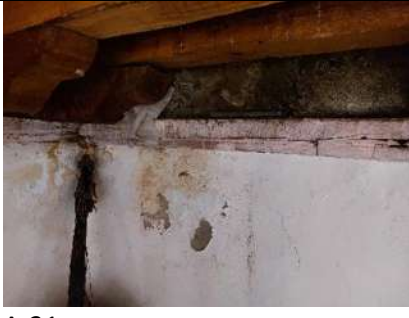
| Fotografías | | | | |
|---|---|---|---|---|
| D-17 | D-18 | D-19 | D-20 | A-21 |

| REGISTRO DE DETERIOROS Y ALTERACIONES | | | | | |
|---|---|---|---|---|---|
| Apoyos | Grietas en muros | Sismo | Abiótico | D-17,<br>D-18,<br>D-19<br>D-20 | |

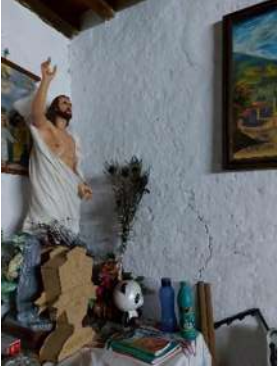
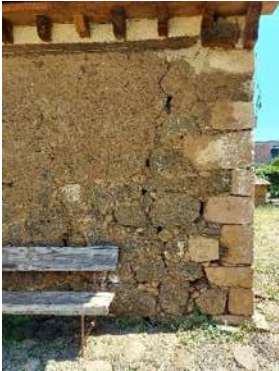
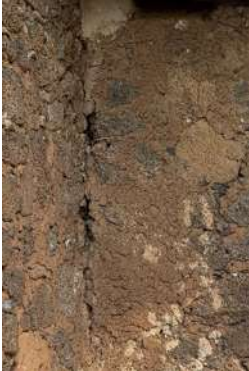
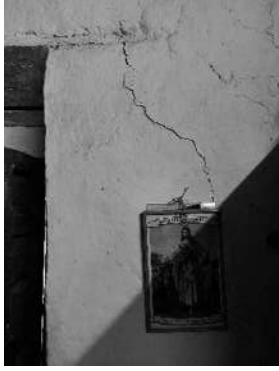
| Fotografías | | | | |
|---|---|---|---|--|
| D-23 | D-24 | D-25 | D-26 | |

| REGISTRO DE DETERIOROS Y ALTERACIONES | | | | | |
|---|---|---|---|---|---|
| | Grietas en muro | Sismo | Abiótico | D-26 | |

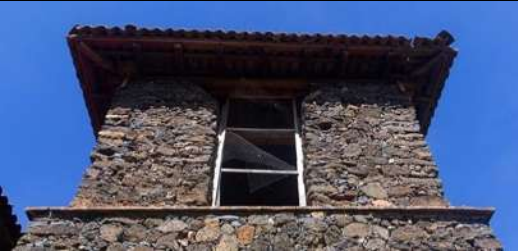
| Fotografías | | | | |
|---|---|---|---|--|
| Vanos y cerramientos | | | | |
