Especialidad en Restauración de Sitios y Monumentos

PROYECTO DE REHABILITACIÓN DE LA PLAZA VALLADOLID. MORELIA. MICHOACÁN.

**Tesis para obtener el grado de
Especialista en Restauración de Sitios y Monumentos**

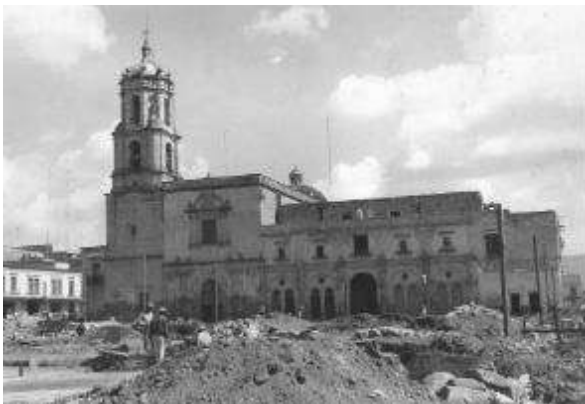
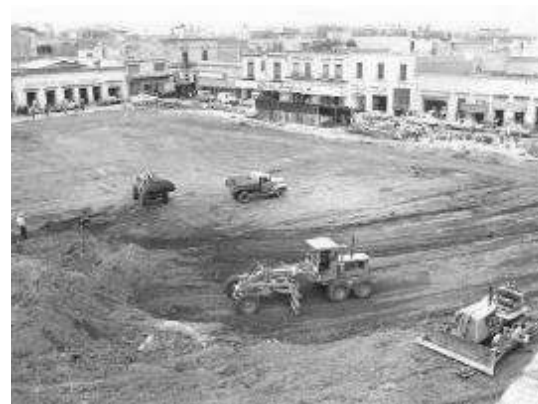
Figuras 5 y 6.- Imagen de trabajos rehabilitación de en la plaza Valladolid durante la década de 1960. Publicación; Morelia a través del Tiempo. Imagen en: <https://www.facebook.com/MoreliaATravesDelTiempo/photos/a.426090734150801/426091017484106/?type=3&theater>

Durante la segunda mitad del siglo XX, y tras retirar el antiguo mercado de la ya actual Plaza Valladolid, se realizan adecuaciones que la llevaron al estado actual en el que se encuentra (ver figuras 5 y 6).

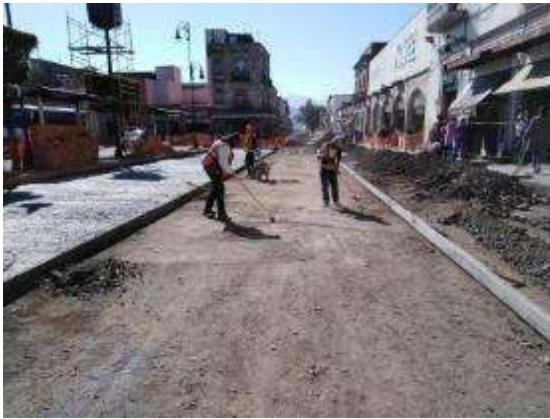
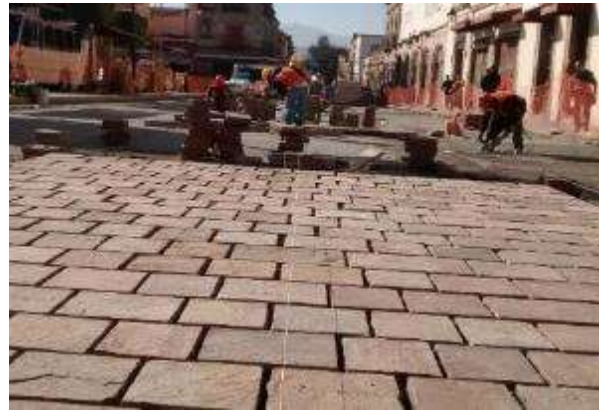
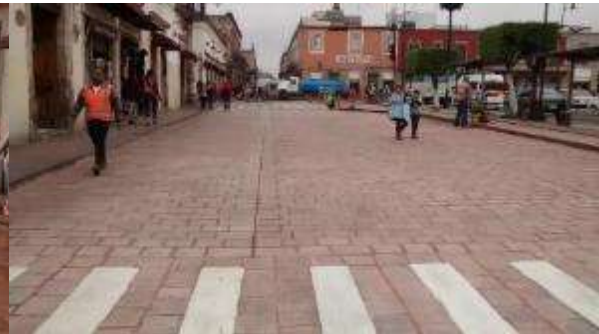
Figura 21 a 24.- Resultado del proyecto de regeneración de Calle Vasco de Quiroga, Morelia, Michoacán. Proyecto de regeneración de imagen urbana por parte del H. Ayuntamiento de Morelia, Imagen tomada por Gabriel Cortés Mancera, [19/12/18].

Desde hace varias décadas, la Plaza Valladolid y sus vialidades circundantes (Calle Humboldt, Vasco de Quiroga y Bartolomé de las Casas) han sido intervenidas en proyectos de construcción y adecuación habiendo sido la última en diciembre de 2018 para la calle Vasco de Quiroga (ver figuras 21 a 24), donde se sustituyen vialidades de concreto hidráulicos por losetas de pórfido de Querétaro, con el proyecto por parte del H. Ayuntamiento de Morelia para la rehabilitación de Imagen urbana de la calle Vasco de Quiroga, donde se busca homologar la imagen entre vialidades y banquetas con un aspecto más tradicional. En ese sentido, observa la preocupación de las autoridades administrativas de la ciudad por mantener y conservar el patrimonio urbano en condiciones de uso óptimas, sin embargo, dichas intervenciones solo han alcanzado una capa superficial del problema.

Tras esta intervención de mejoramiento de imagen urbana, la calle Vasco de Quiroga se ha integrado visualmente de manera adecuada al entorno, respetando colores, texturas y formas; generando un aspecto congruente de afinidad y armonía con el centro histórico de la ciudad de Morelia, sin embargo, existen algunos aspectos de función del espacio que presentan ciertas irregularidades, tales son los casos de rampas en banquetas, que no presentan continuidad en ambos extremos de calles o la prioridad que sigue teniendo el vehículo sobre el peatón.

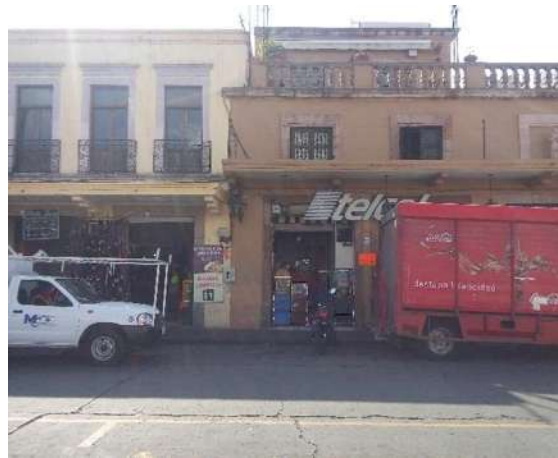
■ Banquetas con tráfico peatonal rebasado

Figura 29.- Plano de las vialidades aledañas a la Plaza Valladolid, donde el tránsito peatonal es superior a la capacidad de las banquetas, en ellas muchas veces las personas se ven en la necesidad de caminar sobre la vialidad.

En cuanto a la movilidad peatonal se observa insuficiencia en la superficie de las banquetas, donde las principales zonas de conflicto se ven en la vialidad Vasco de Quiroga (ver figuras 28 y 29), se puede deducir que la causa principal es que se establece a lo largo de la calle Vasco de Quiroga el comercio, mismo que hace de la calle un lugar para búsqueda de toda clase de objetos para el consumo de la población Michoacana.

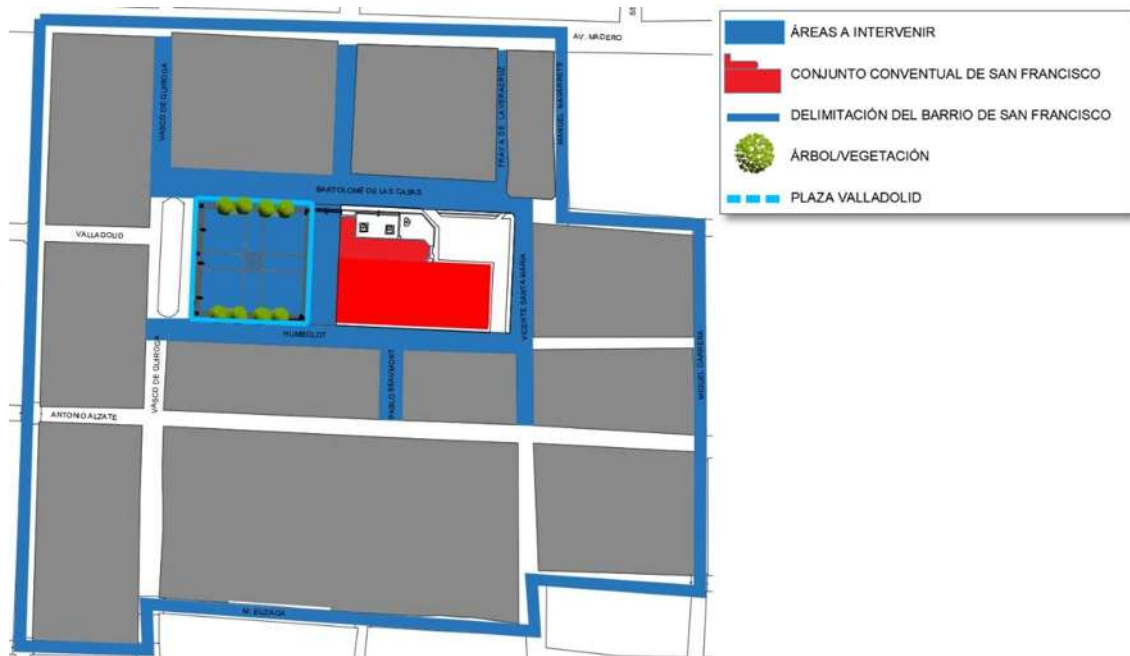
Figura 39.- Delimitación del proyecto de rehabilitación integral para el barrio de San Francisco. Elaborada por Gabriel Cortés Mancera [19-08-19].

Tras el análisis del barrio de San Francisco como objeto complejo se hace una delimitación del área de trabajo, a partir de las metas y alcances en tiempo del presente trabajo de intervención; por lo que se propone como alcance intervenir una superficie aproximada de 16, 645.12 m² (ver figura 37) en vialidades y banquetas, sin intervenir las fachadas de los locales comerciales que componen dichas vialidades, y que integran los siguientes tramos:

- Calle Vasco de Quiroga entre los tramos: Humbolt- Av. Madero.
- Calle Fray Juan de San Miguel entre los tramos: Bartolomé de las casas- Av. Madero.
- Calle Fray Alonso de la Veracruz entre los tramos: Bartolomé de las casas- Av. Madero.
- Calle Vicente Santa María entre los tramos: Bartolomé de las casas- Antonio Alzate.
- Calle Pablo Beahmont entre los tramos: Humbolt- Antonio Alzate.
- Calle Valladolid entre los tramos: Virrey de Mendoza y Vaco de Quiroga.
- Calle Bartolomé de las casas entre los tramos: Vasco de Quiroga y Vicente Santa María.
- Calle Humbolt entre los tramos: Vasco de Quiroga y Vicente Santa María.

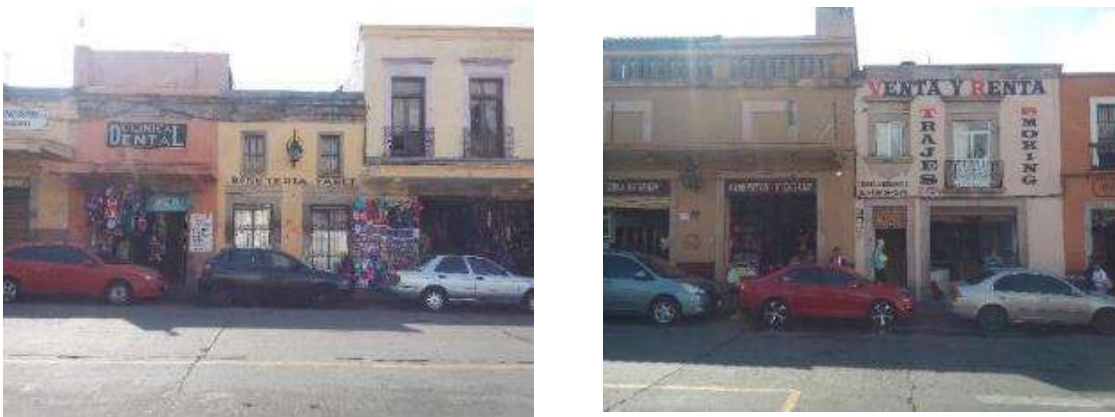
Figura 40 y 41.- Fachada de locales comerciales en la calle Humboldt. Imagen tomada por Gabriel Cortés Mancera, [15/01/19].

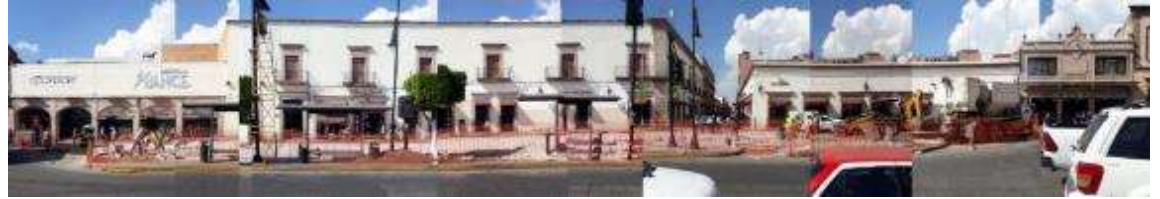
Paramentos	color	vanos	alturas	Uso de suelo
Los paramentos son uniformes.	La imagen visual conserva uniformidad en el color.	Se presentan vanos a diferentes alturas que rompen con la continuidad de la imagen urbana.	Las alturas presentan rompimiento con la uniformidad dividiendo varios bloques.	Comercial.

Figura 46.- Larguillo 3 de la manzana en locales comerciales en la calle Vasco de Quiroga entre los tramos Humboldt-Bartolomé de las Casas. Imagen tomada y editada por Irving López Montes, [10/01/19].

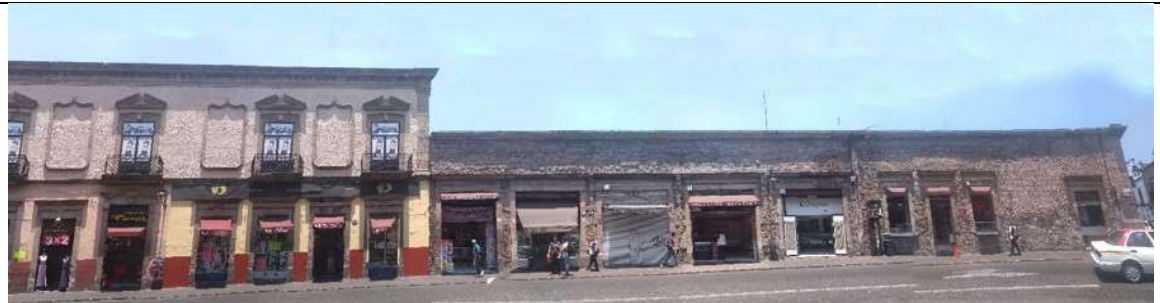
Paramentos	color	vanos	alturas	Uso de suelo
Los paramentos son uniformes.	La imagen visual conserva uniformidad en el color.	Los vanos son uniformes en dos elementos	Las alturas presentan rompimiento con la uniformidad dividiendo dos bloques.	Comercial.

Figura 47.- Larguillo 4 de la manzana en locales comerciales en la calle Vasco de Quiroga poniente entre los tramos Bartolomé de las Casas-Av. Madero. Imagen tomada y editada por Gabriel Cortés Mancera, [10/05/19].

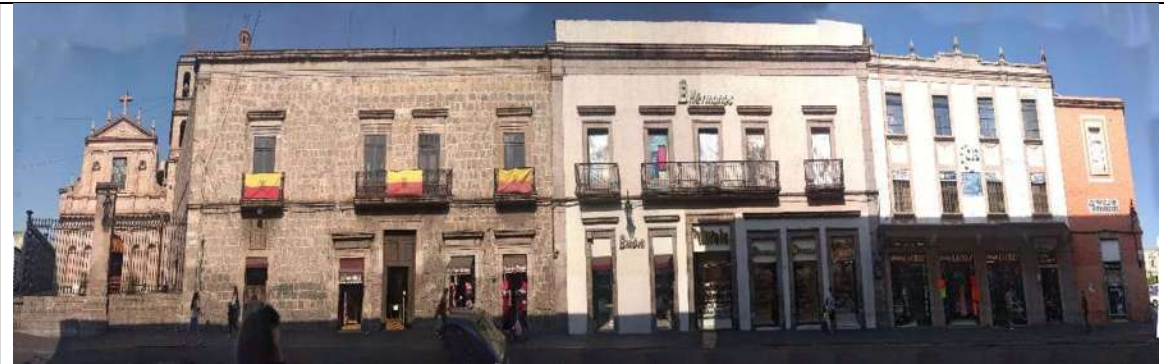
Paramentos	color	vanos	alturas	Uso de suelo
Los paramentos son uniformes, con excepción del templo.	La imagen urbana presenta ruido visual por mezcla de color.	Se presentan vanos a diferentes alturas que rompen con la continuidad de la imagen urbana.	Las alturas son uniformes.	Mixto.

Figura 48.- Larguillo 5 de la manzana en locales comerciales en la calle Vasco de Quiroga oriente entre los tramos Bartolomé de las Casas-Av. Madero. Imagen tomada y editada por Gabriel Cortés Mancera, [10/05/19].

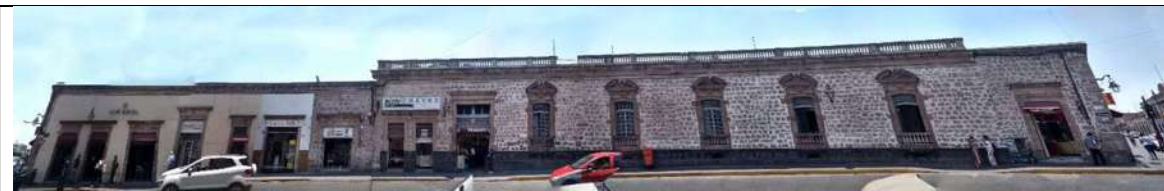
Paramentos	color	vanos	alturas	Uso de suelo
Los paramentos son uniformes.	La imagen visual conserva uniformidad en el color.	Se presentan vanos a diferentes alturas que rompen con la continuidad de la imagen urbana.	Las alturas son uniformes.	Mixto.

Figura 49.- Larguillo 6 de la manzana en locales comerciales en la calle Fray Juan de San Miguel poniente entre los tramos Bartolomé de las Casas-Av. Madero. Imagen tomada y editada por Gabriel Cortés Mancera, [10/05/19].

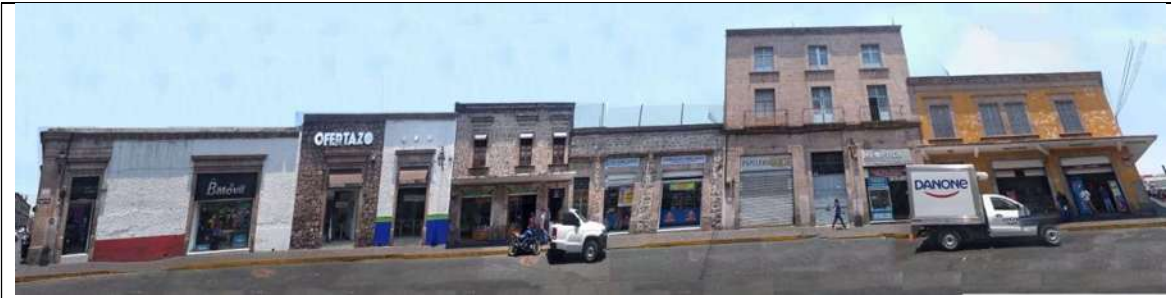
Figura 50.- Larguillo 7 de la manzana en locales comerciales en la calle Fray Juan de San Miguel oriente entre los tramos Bartolomé de las Casas-Av. Madero. Imagen tomada y editada por Gabriel Cortés Mancera, [10/05/19].

Paramentos	color	vanos	alturas	Uso de suelo
Los paramentos son uniformes.	La imagen urbana presenta ruido visual por mezcla de color.	Se presentan vanos a diferentes alturas que rompen con la continuidad de la imagen urbana.	Las alturas presentan rompimiento con la uniformidad dividiendo varios bloques.	Comercial.

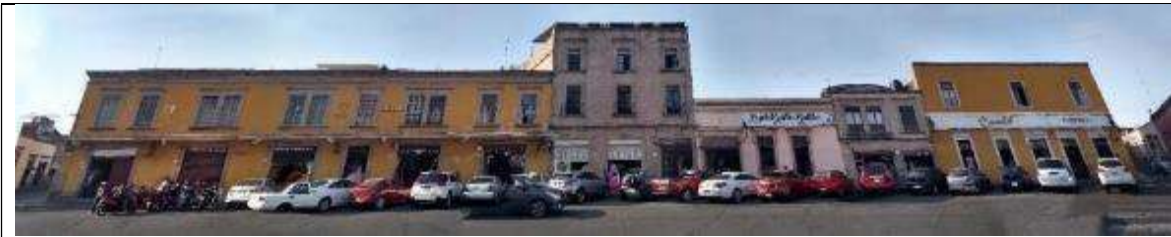
Figura 51.- Larguillo 8 de la manzana en locales comerciales en la calle Bartolomé de las casas entre los tramos Fray Juan de San Miguel –Fray A. de la Veracruz. Imagen tomada y editada por Gabriel Cortés Mancera, [10/05/19].

Paramentos	color	vanos	alturas	Uso de suelo
Los paramentos son uniformes.	La imagen urbana presenta ruido visual por mezcla de color.	Se presentan vanos a diferentes alturas que rompen con la continuidad de la imagen urbana.	Las alturas presentan rompimiento con la uniformidad dividiendo varios bloques.	Comercial.

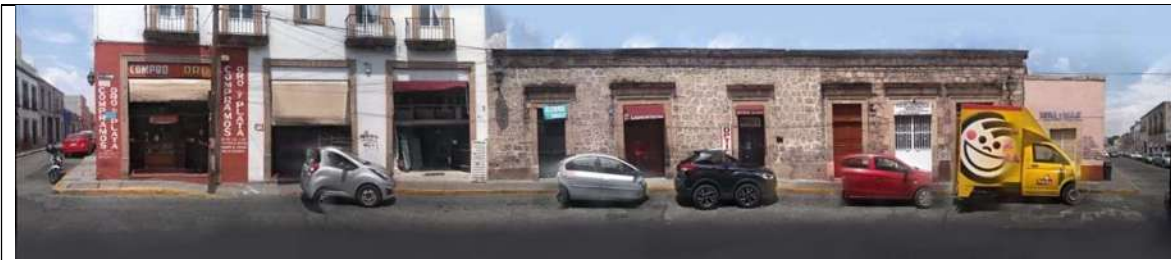
Figura 55.- Languillo 12 de la calle Vicente Santamaría oriente, entre los tramos Humboldt- Antonio Alzate. Imagen tomada y editada por Gabriel Cortés Mancera, [10/05/19].

Paramentos	color	vanos	alturas	Uso de suelo
Los paramentos son uniformes.	La imagen urbana presenta ruido visual por mezcla de color.	Se presentan vanos a diferentes alturas que rompen con la continuidad de la imagen urbana.	Las alturas presentan rompimiento con la uniformidad dividiendo varios bloques.	Mixto.

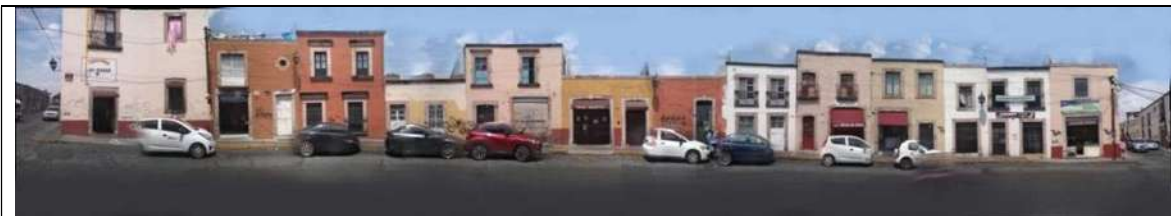
Figura 56.- Languillo 13 de la calle Vicente Santamaría poniente, entre los tramos Humboldt- Antonio Alzate. Imagen tomada y editada por Gabriel Cortés Mancera, [10/05/19].

Paramentos	color	vanos	alturas	Uso de suelo
Los paramentos son uniformes.	La imagen urbana presenta ruido visual por mezcla de color.	Se presentan vanos a diferentes alturas que rompen con la continuidad de la imagen urbana.	Las alturas presentan rompimiento con la uniformidad dividiendo varios bloques.	Mixto.

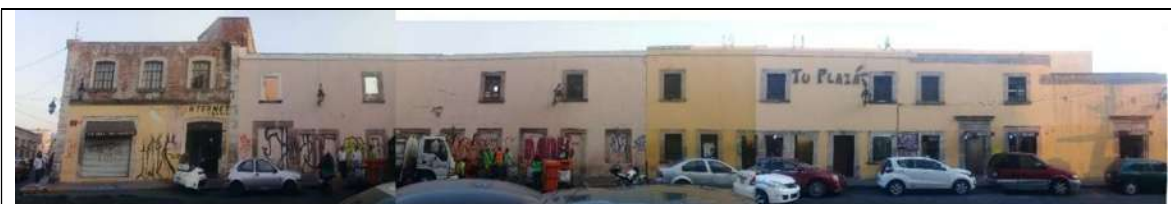
continuidad de la imagen urbana.	la continuidad en ciertas partes.	
Figura 57.- Larguillo 14 de la manzana en locales comerciales en la calle Humboldt entre los tramos Pablo Beahmont-Vicente Santa María. Imagen tomada y editada por Gabriel Cortés Mancera, [10/05/19].

Paramentos	color	vanos	alturas	Uso de suelo
Los paramentos son uniformes.	La imagen urbana presenta ruido visual por mezcla de color.	Se presentan vanos a diferentes alturas que rompen con la	Las alturas son uniformes, rompiendo	Mixto.

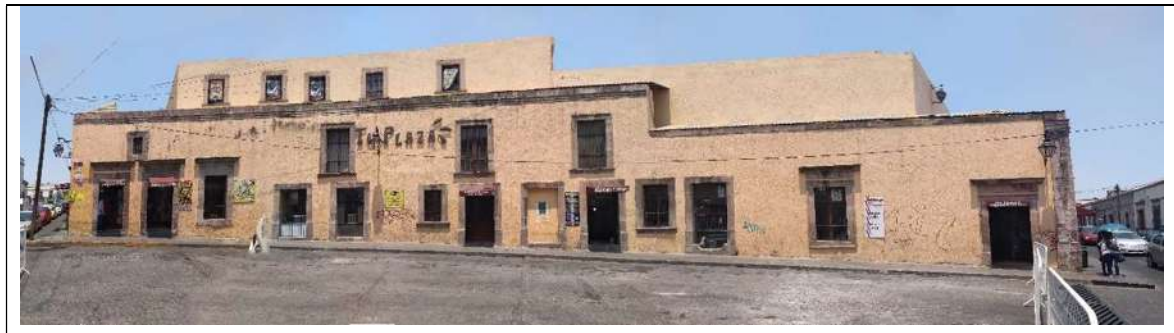
Figura 58.- Larguillo 15 de la manzana en locales comerciales en la calle Pablo Beahmont oriente entre los tramos Humboldt-Antonio Alzate. Imagen tomada y editada por Gabriel Cortés Mancera, [10/05/19].

Paramentos	color	vanos	alturas	Uso de suelo
Los paramentos son uniformes.	La imagen visual conserva uniformidad en el color.	Se presentan vanos a diferentes alturas que rompen con la continuidad de la imagen urbana.	Las alturas presentan rompimiento con la uniformidad dividiendo varios bloques.	Comercial.

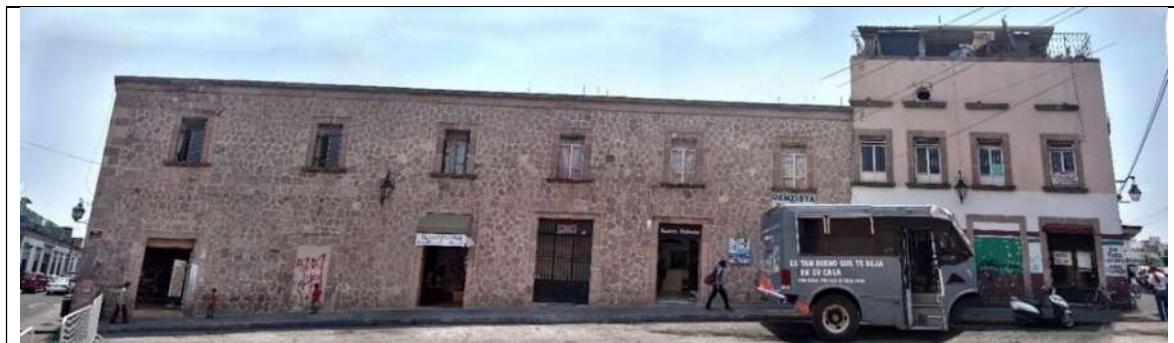
Figura 59.- Larguillo 16 de la manzana en locales comerciales en la calle Pablo Beahmont poniente entre los tramos Humboldt-Antonio Alzate. Imagen tomada y editada por Gabriel Cortés Mancera, [10/05/19].

Paramentos	color	vanos	alturas	Uso de suelo
Los paramentos son uniformes.	La imagen visual conserva uniformidad en el color.	Se presentan vanos a diferentes alturas que rompen con la continuidad de la imagen urbana.	Las alturas son uniformes, rompiendo la continuidad en ciertas partes.	Mixto.

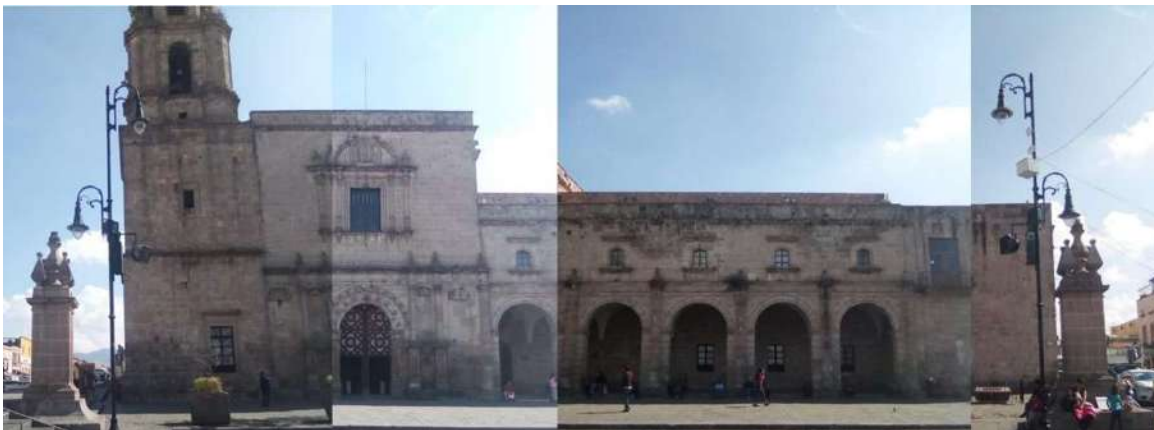
Figura 60.- Larguillo del antiguo conjunto conventual Buenaventura, ubicado al oriente de la plaza Valladolid. Imagen tomada y editada por Irving López Montes, [10/01/19].

La fachada del conjunto conventual se compone por el templo de San Francisco y la torre del campanario al norte y el ex -convento al sur con dos cuerpos, con una arcada de cinco arcos de medio punto en la planta baja (ver figura 60). El monumento impone además un atractivo para quienes concurren a la Plaza Valladolid (ver gráfica 1), pues el 44 % de los visitantes la consideran un elemento simbólico del sitio de estudio. Actualmente el templo sigue en uso el templo, donde se llevan a cabo celebraciones religiosas, mientras que el Ex –convento ha sido adaptado como casa de las artesanías de Michoacán.

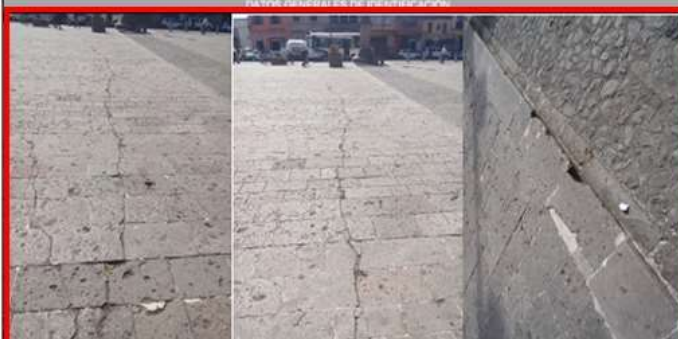
REPORTE FOTOGRÁFICO	
MATERIAL INICIAL	BASE HIDRÁULICA.
MATERIAL INTERMEDIO	MORTERO-ARENA.
ACABADO FINAL	PIEZA DE CANTERÍA LABRADA, CORTE CON MÁQUINA CORTADORA.
ACABADO FINAL	ENFREDADO CON PIEZAS DE MAMPOSTERÍA IRREGULAR.
DESCRIPCIÓN DEL DAÑO:	
DETERIORO 1	DETERIORO DE LA MAMPOSTERÍA, PRESENTA IRREGULARIDAD EN LA SUPERFICIE DE LA PIEDRA Y ENDURIDAS.

DETERIORO 2	DAÑO EN LA MAMPOSTERÍA, PIEZAS FALTANTES Y BASE HIDRÁULICA EXPUESTA
DETERIORO 3	RESANES EN LA CANTERÍA DETERIORADA.
CAUSA HIP. 1	CORROSIÓN DE LA PIEDRA A CAUSA DE LA IMPERMEABILIDAD DEL MATERIAL.
CAUSA HIP. 2	DAÑO ANTROPICO
CAUSA HIP. 3	CAUSA ANTROPICA
EL AGRIETAMIENTO EN LA SUPERFICIE DE LA CANTERA VA DESDE EL EXTREMO NORTE AL EXTREMO SUR, PARALELA A LA FACHADA DE LA IGLESIA Y EL EX-CONVENTO	
PROPUESTA DE INTERVENCIÓN:	
INCORPORAR VENTILAS DE TRANSPIRACIÓN PARA LA FILTRACIÓN DEL AGUA Y PERMEABILIDAD A LOS MANTOS FRIÁTICOS.

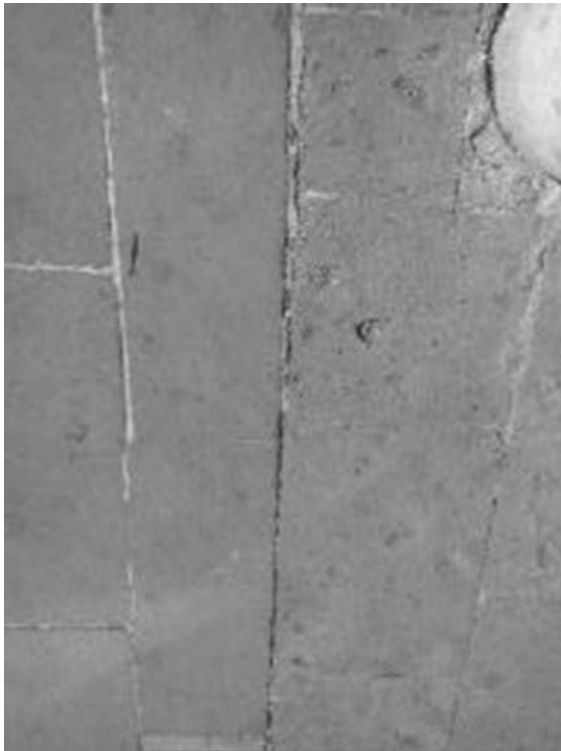
Desgaste de pisos: los pisos presentan desgaste a causa del tránsito peatonal, este desgaste es natural, ya que al estar expuesto a carga continua la cantería comienza a perder capas de manera natural por la fricción; En el caso del agrietamiento en los accesos al conjunto conventual se presume el hundimiento diferencial de la estructura; por lo que deberá ser corroborado mediante pruebas de resistencia del terreno natural mediante los especialistas competentes.

Figura 73.- Desgaste en pisos. Imagen tomada por Gabriel Cortés Mancera, [10/01/19].

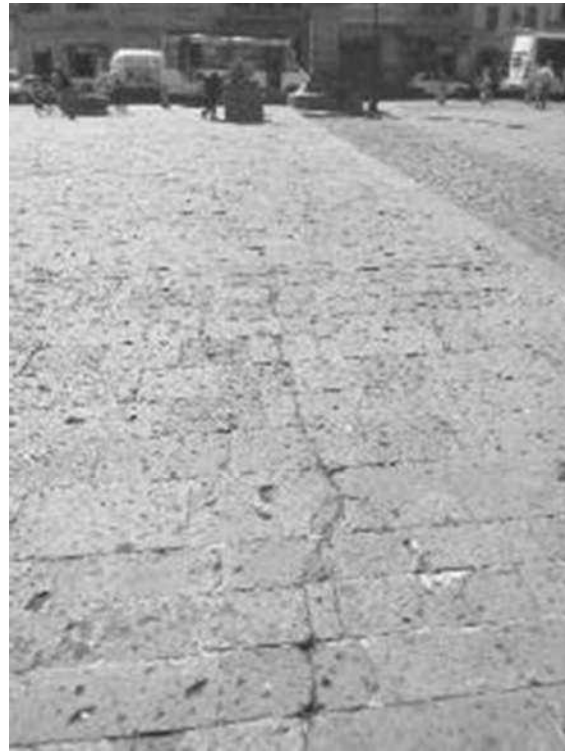
Figura 74.- Agrietamiento en acceso a ex -convento de iglesia. Imagen tomada por Gabriel Cortés Mancera, [10/01/19].

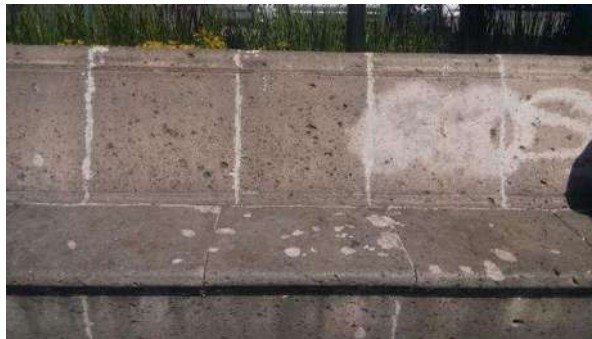
Grafitis en mobiliario urbano: El mobiliario urbano presenta en diferentes grados de deterioro, daño químico de pinturas en aerosol por causa antrópica, la zona cuenta con poca iluminación nocturna, lo que la hace una zona proclive al vandalismo.

Figura 75.- Mobiliario con deterioro por químico de pintura en aerosol. Imagen tomada por Gabriel Cortés Mancera, [10/01/19].

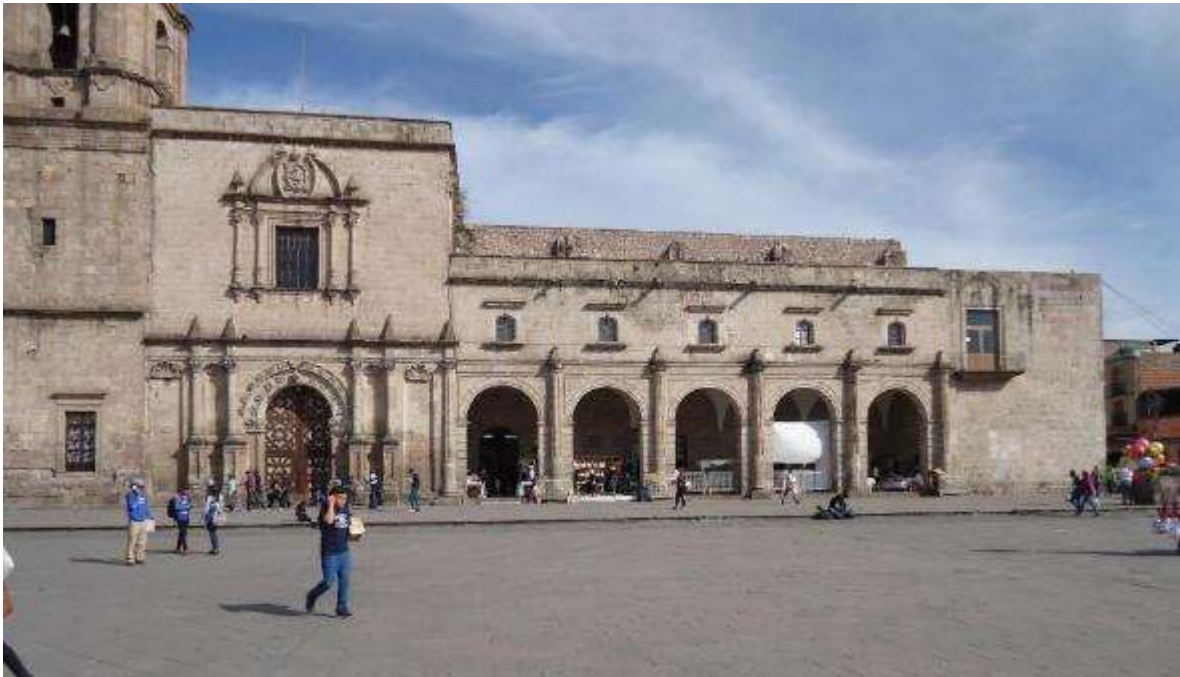
Agrietamiento en fachada: La fachada del conjunto conventual presenta agrietamientos por separación en la unión entre la portada del templo y la torre del campanario, se presume hundimiento en la parte baja del templo y el ex convento y no en la torre del campanario, se presume que es a falta de esfuerzos en los contrafuertes del interior del ex convento, ya que la no ha presentado mayores agrietamientos, sin embargo se recomienda corroborar la verticalidad de la torre, asegurando que no exista desplome al norte. Cabe mencionar que la verificación del interior del conjunto conventual sale de los alcances del presente proyecto, por lo que se deja como recomendación la verificación del mismo.

Exfoliación y pulvurulencia: se observa un grave deterioro en la parte baja de la fachada con un grave caso de exfoliación y pulvurulencia respectivamente a causa de la ascensión de humedad por capilaridad, la pérdida y recuperación constante de humedad causa la cristalización de sales al interior de la ignimbrita, por lo que algunas piedras han perdido sus propiedades de resistencia mecánicas, asimismo ha causado la pérdida de juntas de manera total o parcial de la parte baja de la fachada (ver figura 76).

Figura 76.- Fachada a intervenir del conjunto conventual San Francisco. Imagen tomada por Gabriel Cortés Mancera, [10/01/19].

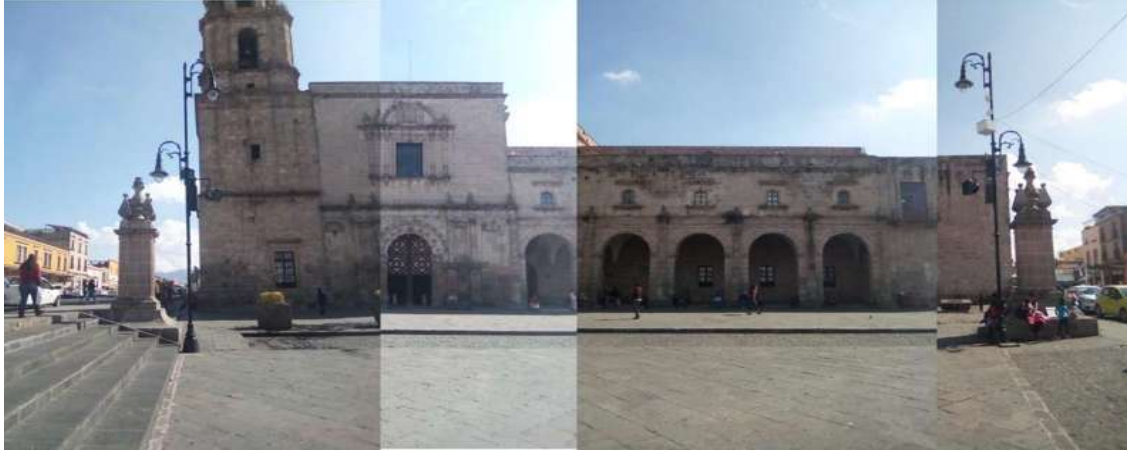
Descripción.- Larguillo conv-01 de la fachada poniente del conjunto conventual de San Franciasco

Paramentos	color	vanos	alturas	Uso de suelo
Los paramentos son uniformes.	Imagen urbana que se integra al contexto urbano de manera adecuada.	Vanos y cerramientos en proporción a sistemas constructivos tradicionales.	N/A	Mixto: religioso y cultural.

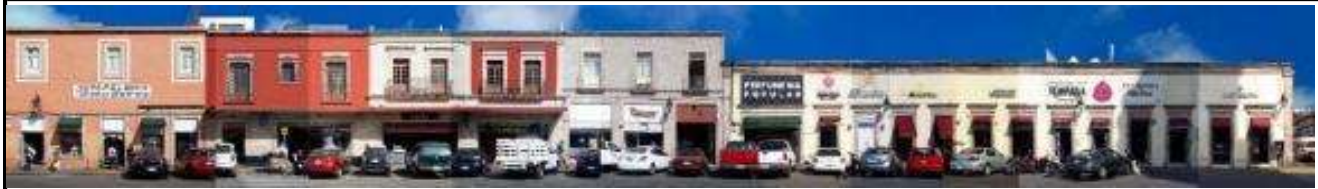
Descripción.- Larguillo 1 de la manzana en locales comerciales de la calle Bartolomé de las Casas entre los tramos Vasco de Quiroga Fray Juan de San Miguel.

Paramentos	color	vanos	alturas	Uso de suelo
Los paramentos son uniformes.	La imagen urbana presenta ruido visual por mezcla de color.	Se presentan vanos a diferentes alturas que rompen con la continuidad de la imagen urbana.	Las alturas presentan rompimiento con la uniformidad dividiendo dos frentes.	Comercial.

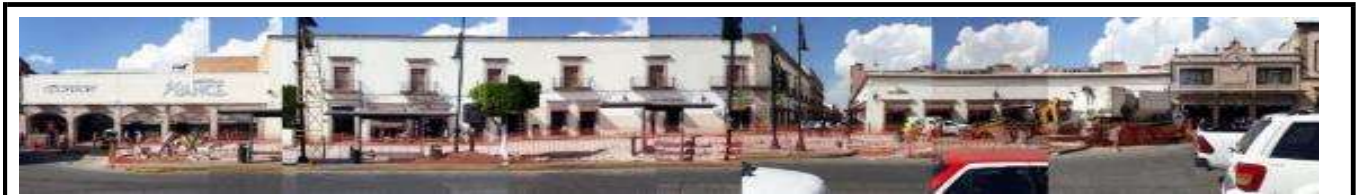
Descripción.- Larguillo 3 de la manzana en locales comerciales en la calle Vasco de Quiroga entre los tramos Humboldt-Bartolomé de las Casas.

Paramentos	color	vanos	alturas	Uso de suelo
Los paramentos son uniformes.	La imagen visual conserva uniformidad en el color.	Se presentan vanos a diferentes alturas que rompen con la continuidad de la imagen urbana.	Las alturas presentan rompimiento con la uniformidad dividiendo varios bloques.	Comercial.

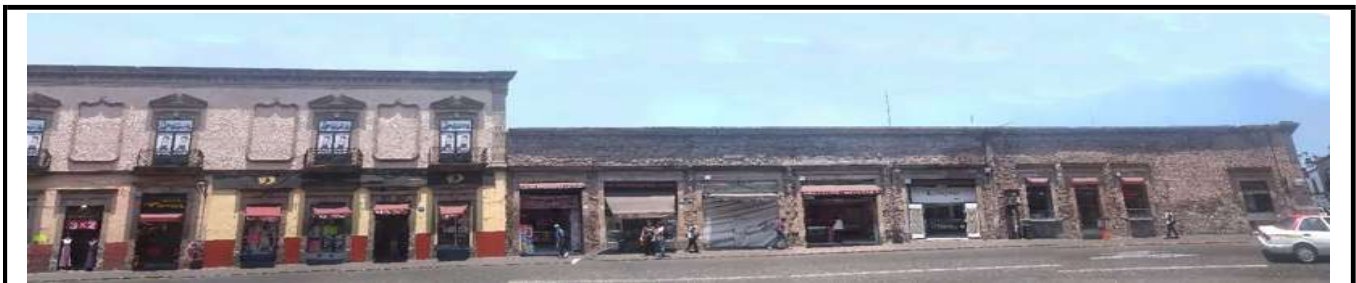
Descripción.- Larguillo 4 de la manzana en locales comerciales en la calle Vasco de Quiroga poniente entre los tramos Bartolomé de las Casas-Av. Madero.

Paramentos	color	vanos	alturas	Uso de suelo
Los paramentos son uniformes.	La imagen visual conserva uniformidad en el color.	Los vanos son uniformes en dos elementos	Las alturas presentan rompimiento con la uniformidad dividiendo dos bloques.	Comercial.

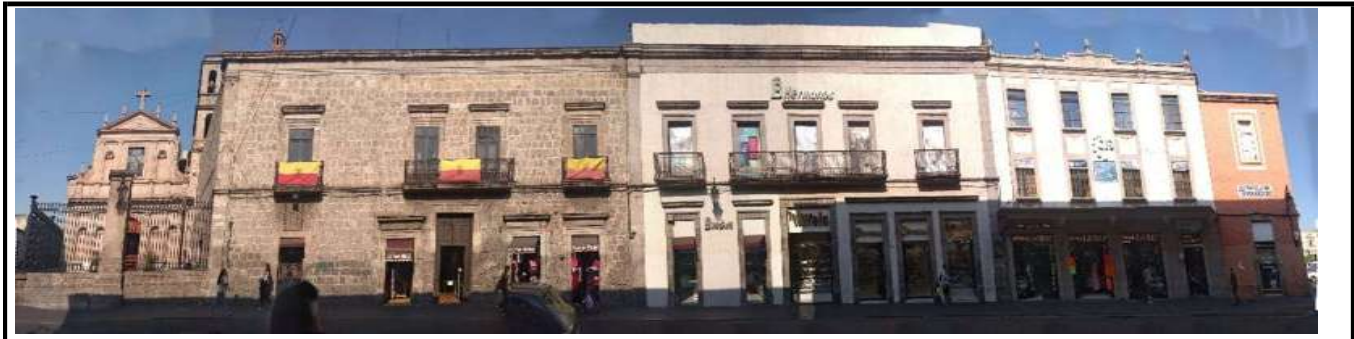
Descripción.- Larguillo 5 de la manzana en locales comerciales en la calle Vasco de Quiroga oriente entre los tramos Bartolomé de las Casas-Av. Madero.

Paramentos	color	vanos	alturas	Uso de suelo
Los paramentos son uniformes, con excepción del templo.	La imagen urbana presenta ruido visual por mezcla de color.	Se presentan vanos a diferentes alturas que rompen con la continuidad de la imagen urbana.	Las alturas son uniformes.	Mixto.

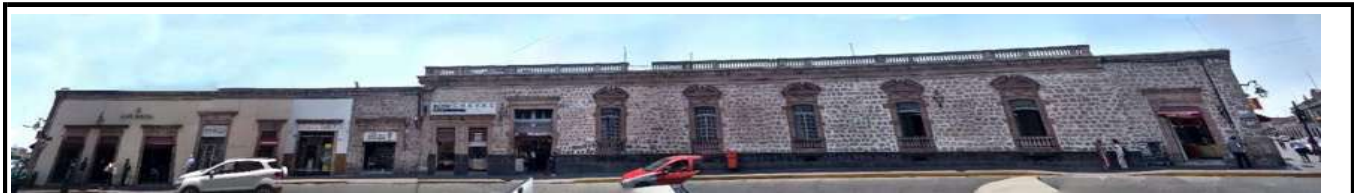
Descripción.- Larguillo 6 de la manzana en locales comerciales en la calle Fray Juan de San Miguel poniente entre los tramos Bartolomé de las Casas-Av. Madero.

Paramentos	color	vanos	alturas	Uso de suelo
Los paramentos son uniformes.	La imagen visual conserva uniformidad en el color.	Se presentan vanos a diferentes alturas que rompen con la continuidad de la imagen urbana.	Las alturas son uniformes.	Mixto.

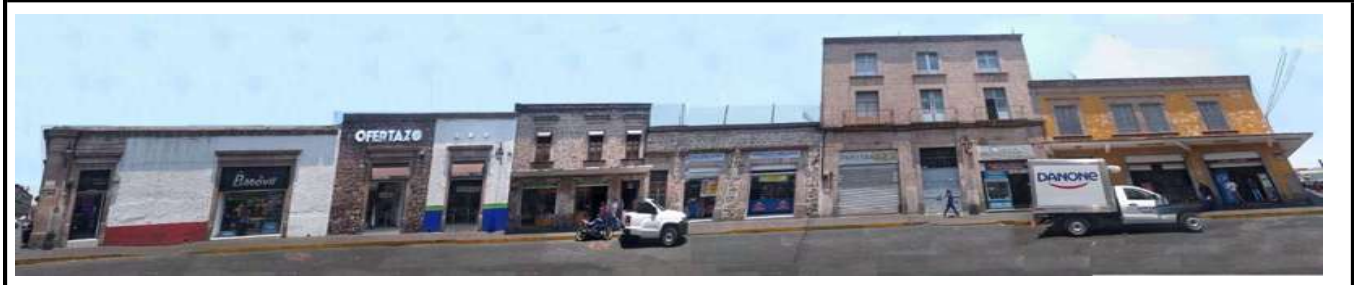
Descripción.- Larguillo 7 de la manzana en locales comerciales en la calle Fray Juan de San Miguel oriente entre los tramos Bartolomé de las Casas-Av. Madero.

Paramentos	color	vanos	alturas	Uso de suelo
Los paramentos son uniformes.	La imagen urbana presenta ruido visual por mezcla de color.	Se presentan vanos a diferentes alturas que rompen con la continuidad de la imagen urbana.	Las alturas presentan rompimiento con la uniformidad dividiendo varios bloques.	Comercial.

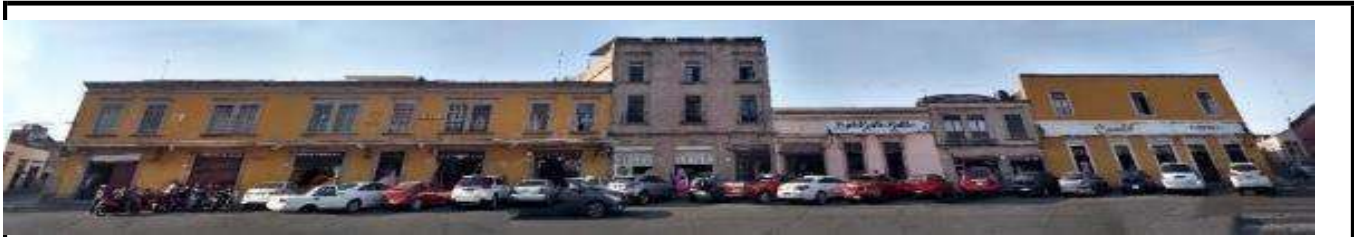
Descripción.- Larguillo 8 de la manzana en locales comerciales en la calle Bartolomé de las casas entre los tramos Fray Juan de San Miguel –Fray A. de la Veracruz..

Paramentos	color	vanos	alturas	Uso de suelo
Los paramentos son uniformes.	La imagen urbana presenta ruido visual por mezcla de color.	Se presentan vanos a diferentes alturas que rompen con la continuidad de la imagen urbana.	Las alturas presentan rompimiento con la uniformidad dividiendo varios bloques.	Comercial.

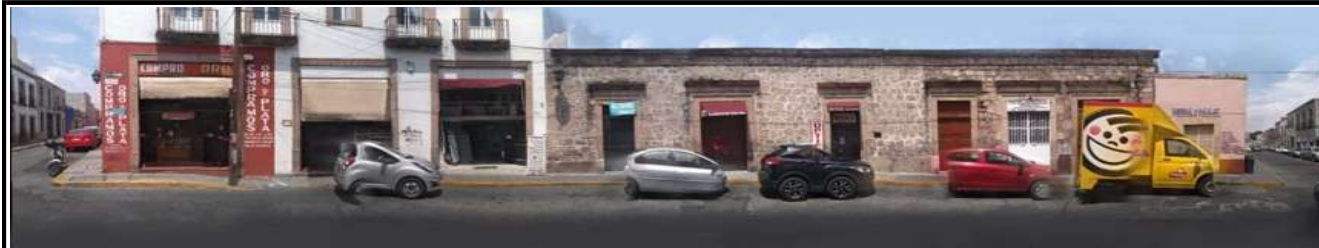
Descripción.- Larguillo 12 de la calle Vicente Santamaría oriente, entre los tramos Humboldt- Antonio Alzate.

Paramentos	color	vanos	alturas	Uso de suelo
Los paramentos son uniformes.	La imagen urbana presenta ruido visual por mezcla de color.	Se presentan vanos a diferentes alturas que rompen con la continuidad de la imagen urbana.	Las alturas presentan rompimiento con la uniformidad dividiendo varios bloques.	Mixto.

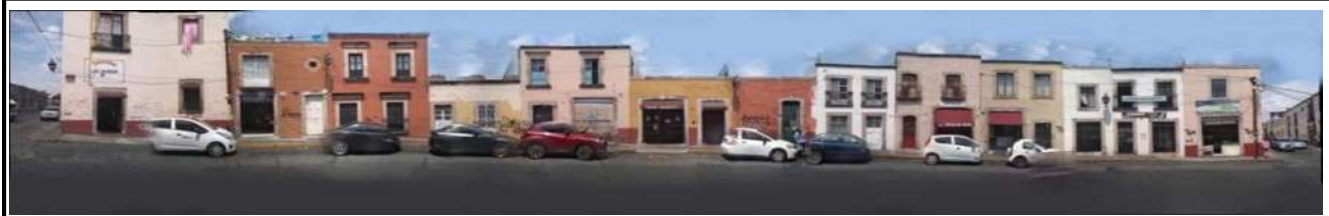
Descripción.- Larguillo 13 de la calle Vicente Santamaría poniente, entre los tramos Humboldt- Antonio Alzate.

Paramentos	color	vanos	alturas	Uso de suelo
Los paramentos son uniformes.	La imagen urbana presenta ruido visual por mezcla de color.	Se presentan vanos a diferentes alturas que rompen con la continuidad de la imagen urbana.	Las alturas presentan rompimiento con la uniformidad dividiendo varios bloques.	Mixto.

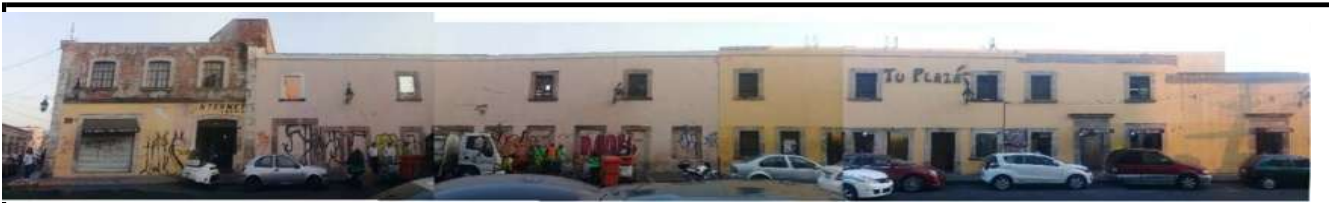
Descripción.- Larguillo 14 de la manzana en locales comerciales en la calle Humboldt entre los tramos Pablo Beahmont-Vicente Santa María.

Paramentos	color	vanos	alturas	Uso de suelo
Los paramentos son uniformes.	La imagen urbana presenta ruido visual por mezcla de color.	Se presentan vanos a diferentes alturas que rompen con la continuidad de la imagen urbana.	Las alturas son uniformes, rompiendo la continuidad en ciertas partes.	Mixto.

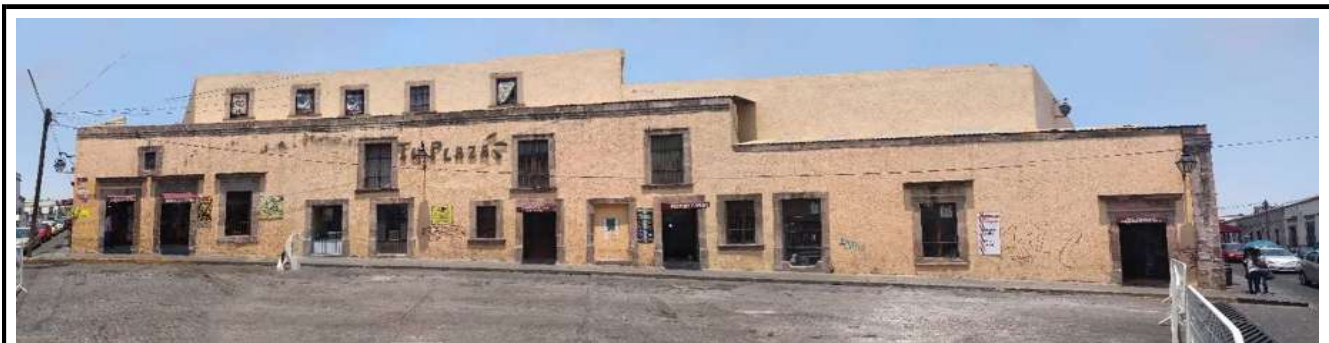
Descripción.- Larguillo 15 de la manzana en locales comerciales en la calle Pablo Beahmont oriente entre los tramos Humboldt- Antonio Alzate.

Paramentos	color	vanos	alturas	Uso de suelo
Los paramentos son uniformes.	La imagen visual conserva uniformidad en el color.	Se presentan vanos a diferentes alturas que rompen con la continuidad de la imagen urbana.	Las alturas presentan rompimiento con la uniformidad dividiendo varios bloques.	Comercial.

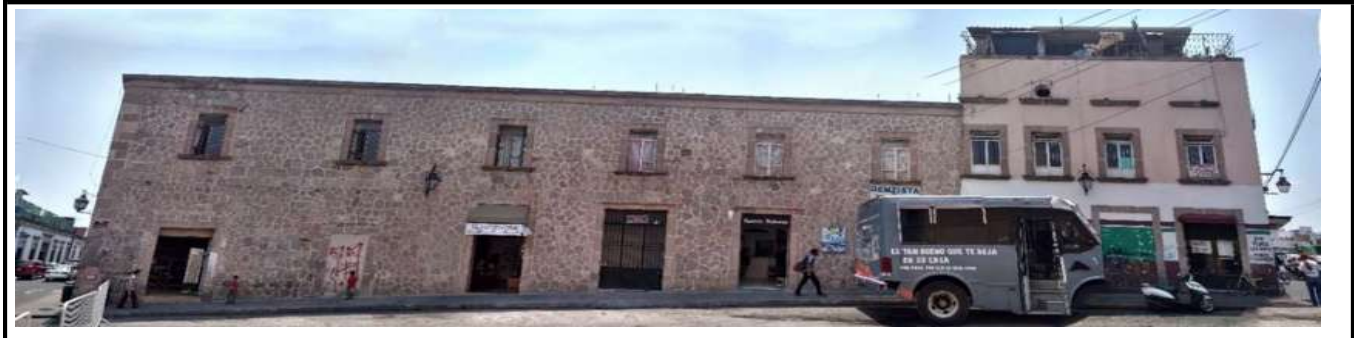
Descripción.- Larguillo 16 de la manzana en locales comerciales en la calle Pablo Beahmont poniente entre los tramos Humboldt-Antonio Alzate.

Paramentos	color	vanos	alturas	Uso de suelo
Los paramentos son uniformes.	La imagen visual conserva uniformidad en el color.	Se presentan vanos a diferentes alturas que rompen con la continuidad de la imagen urbana.	Las alturas son uniformes, rompiendo la continuidad en ciertas partes.	Mixto.

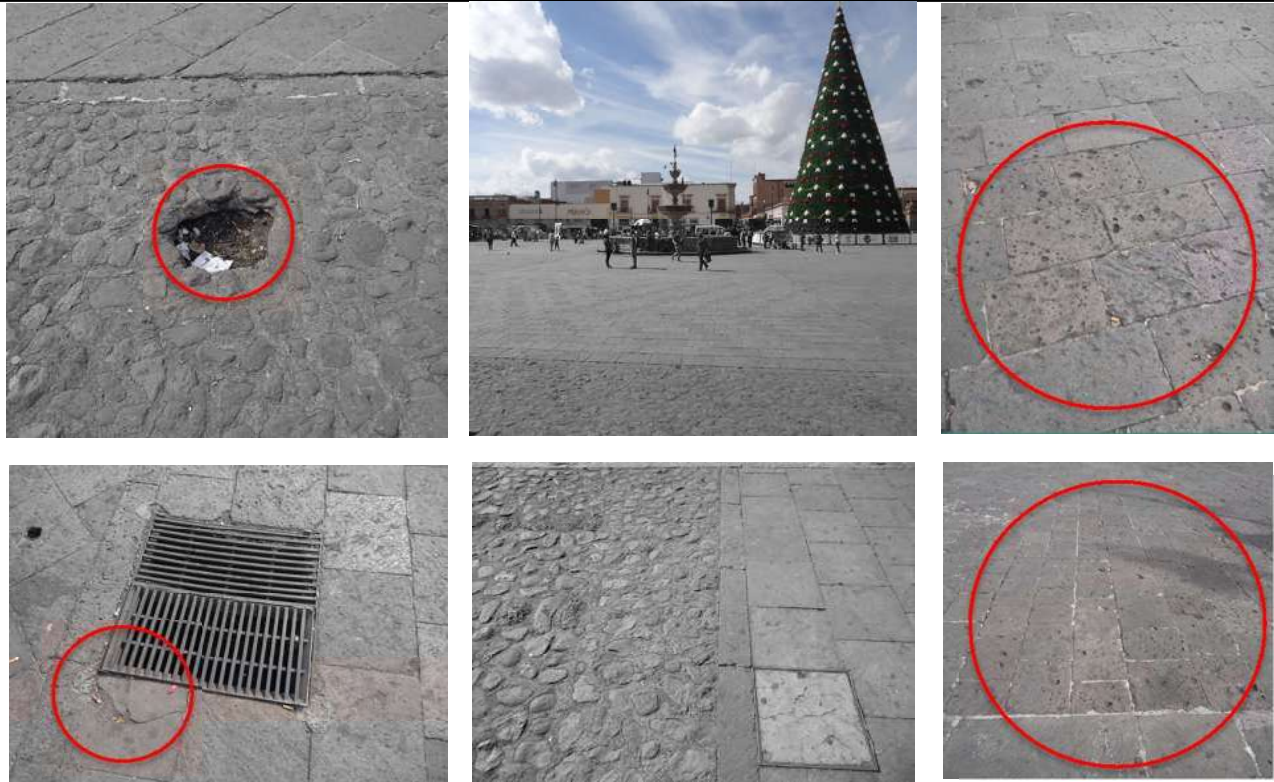
DESCRIPCIÓN DEL ELEMENTO:	DESCRIPCIÓN:
MAMPOSTERÍA DE PIEDRA DE CANTERÍA DE DIMENCIÓN VARIABLE, COLOCADA A HILO Y NIVEL, APOYADA SOBRE UNA BASE HIDRÁULICA DE MATERIAL COMPACTO Y ASENTADA CON UNA CAPA DE MORTERO-ARENA, JUNTEADA CON CEMENTO BLANCO. ENPEDRADO CON MAMPOSTERÍA DE CANTERÍA, TOBA, ASENADO CON UNA MEZCLA DE MORETERO SOBRE UNA CAPA DE BASE HIDRÁULICA.

DETERIORO 1	DETERIORO DE LA MAMPÓSTERÍA, PRESENTA IRREGULARIDAD EN LA SUPERFICIE DE LA PIEDRA Y ENDIDURAS.
DETERIORO 2	DAÑO EN LA MAMPOSTERÍA, PIEZAS FALTANTES Y BASE HIDRÁULICA EXPUESTA
CAUSA HIP. 1	CORROSIÓN DE LA PIEDRA A CAUSA DE LA IMPERMEABILIDAD DEL MATERIAL.
CAUSA HIP. 2	DAÑO ANTROPICO

EL DETERIORO SE PRESENTA EN LA TOTALIDAD DE LA DUPERFICIE DE LA PLAZA. EL PISO PRESENTA IRREGULARIDAD EN LA PIEDRA DE CANTERÍA, POSIBLEMENTE POR AJUSTES DE DISEÑO A LA HORA DE LA EJECUCIÓN DEL PROYECTO.

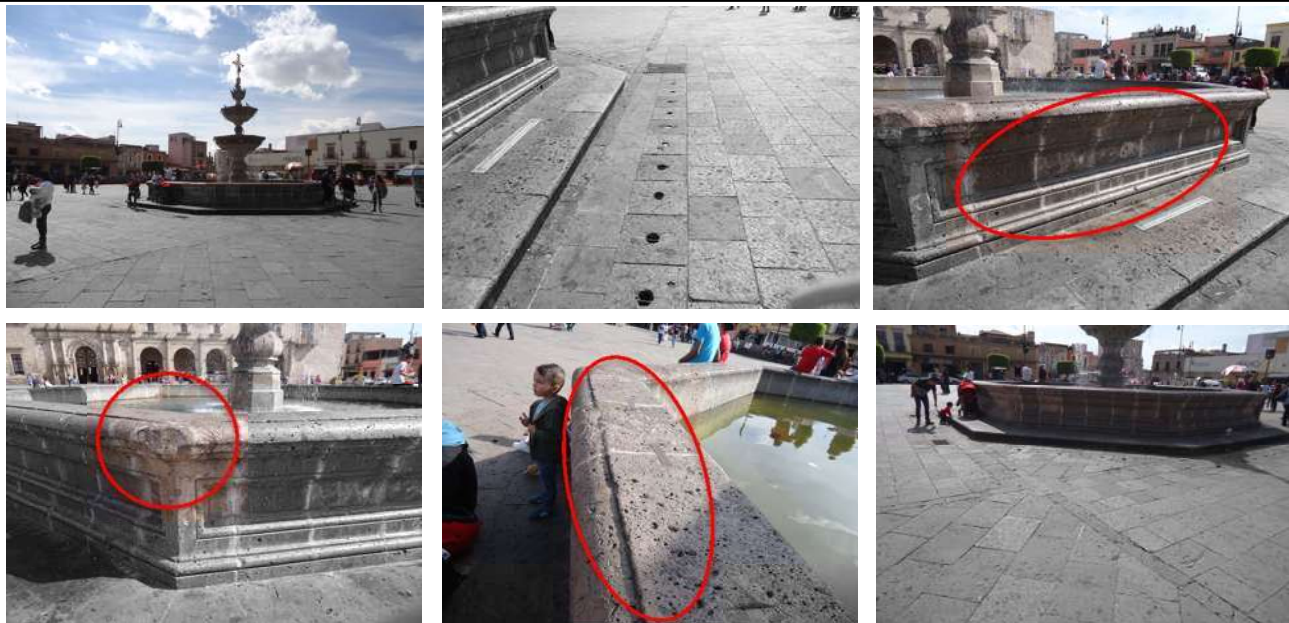
DETERIORO 1	DETERIORO DE LA MAMPÓSTERÍA, PRESENTA IRREGULARIDAD EN LA SUPERFICIE DE LA PIEDRA Y ENDIDURAS.
DETERIORO 2	GOLPES EN LAS ESQUINAS DE LA FUENTE, PRESENTANDO RUPTIRA DE LAS ARISTAS.
DETERIORO 3	DAÑOS BANDALICOS CON PINTURA EN AEROSOL
CAUSA HIP. 1	SALINIDAD EN EL AGUA
CAUSA HIP. 2	DAÑO ANTRÓPICO
CAUSA HIP. 3	DAÑO ANTRÓPICO

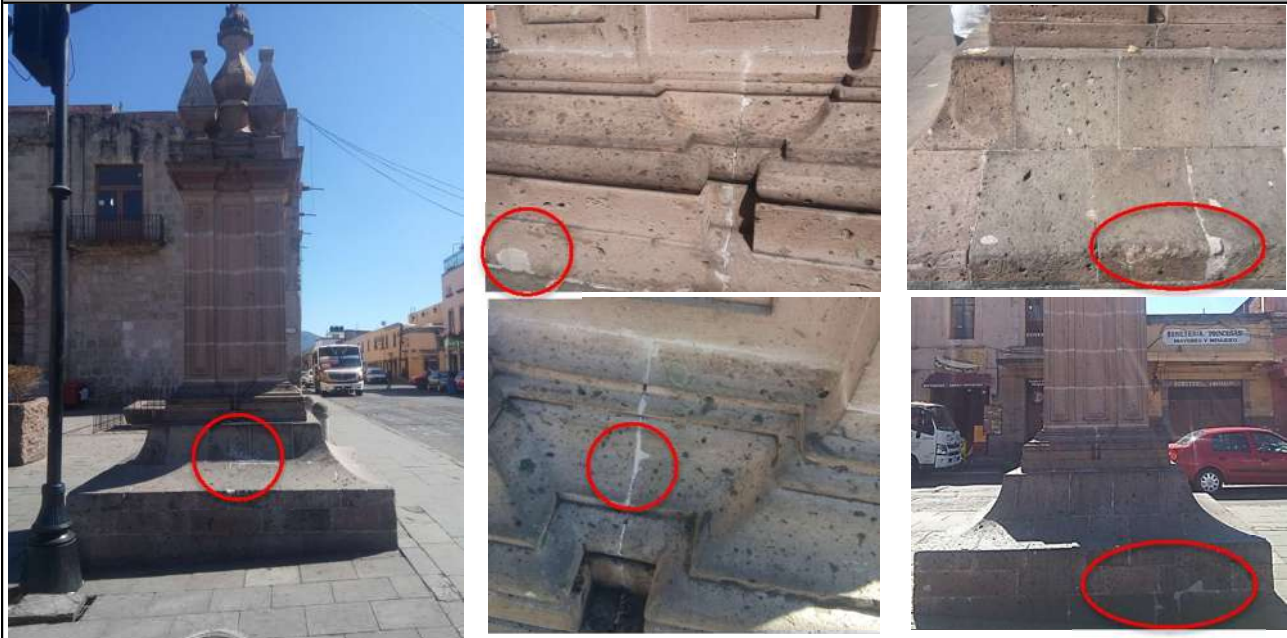
UBICACIÓN:	CENTRO HISTÓRICO, MORELIA, MICHOACÁN	FICHA N°:	3	CLAVE:	DET.
ELEMENTO DE REGISTRO:	PILAR SURESTE DE LA PLAZA				
DESCRIPCIÓN DEL ELEMENTO:	FUENTE DE MAMPOSTERÍA DE CANTERÍA, JUNTEADA CON MORTERO CAL-ARENA, ACABADO APARENTE.				
	LOCALIZACIÓN:

DETERIORO 1	PINTURA EN AEROSOL EN LA CANTERÍA LABRADA
DETERIORO 2	RESANES EN LA CANTERÍA DETERIORADA
DETERIORO 3	DAÑO POR DESGASTE Y USO DEL ESPACIO
CAUSA HIP. 1	DAÑO POR BANDALISMO, CAUSA ANTRÓPICA
CAUSA HIP. 2	INTERVENCIÓN PARA SUBSANAR EL DAÑO
CAUSA HIP. 3	CAUSA ANTRÓPICA.
