Especialidad en Restauración de Sitios y Monumentos

PROYECTO DE REHABILITACIÓN DE LA PLAZA VALLADOLID. MORELIA. MICHOACÁN.

**Tesis para obtener el grado de
Especialista en Restauración de Sitios y Monumentos**

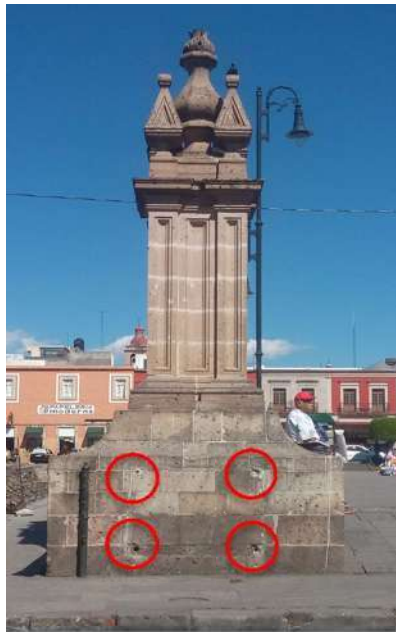
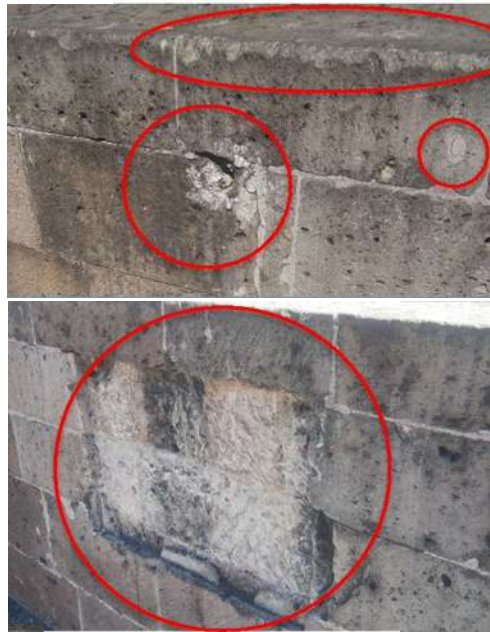
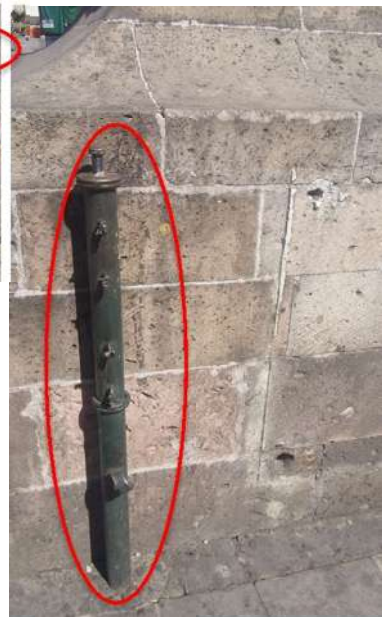
DETERIORO 1	FALTA DE MOBILIARIO URBANO
DETERIORO 2	RESANES EN LA CANTERÍA DETERIORADA
DETERIORO 3	DAÑO POR DESGASTE Y USO DEL ESPACIO
DETERIORO 4	FALTA PLACA INFORMATIVA
CAUSA HIP. 1	DAÑO POR BANDALISMO, CAUSA ANTRÓPICA
CAUSA HIP. 2	INTERVENCIÓN PARA SUBSANAR EL DAÑO
CAUSA HIP. 3	CAUSA ANTRÓPICA.
CAUSA HIP. 4	DAÑO POR BANDALISMO, CAUSA ANTRÓPICA

SE OBSERVA DAÑO EN LA CANTERÍA A CAUSA DEL USO INADECUADO DEL ELEMENTO, GAY VESTIGIOS DE QIE LA CANTERA FUE ULTRAJADA PARA COLOCAR ALGO, POSIBLEMENTE A CAUSA DE LOS PUESTOS AMBULANTES.

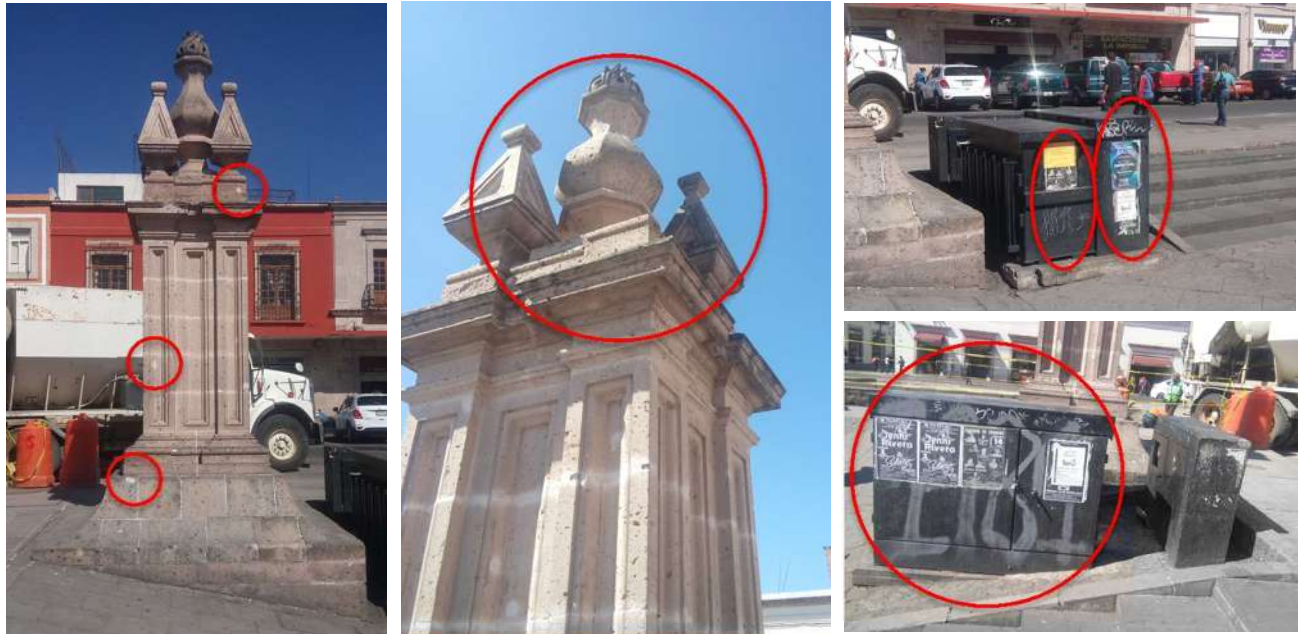
ELEMENTO DE REGISTRO:	PILAR NOROESTE DE LA PLAZA				
DESCRIPCIÓN DEL ELEMENTO:	FUENTE DE MAMPOSTERÍA DE CANTERÍA, JUNTEADA CON MORTERO CAL-ARENA, ACABADO APARENTE.				
LOCALIZACIÓN:

DETERIORO 1	PINTURA EN AEROSOL EN EL MOBILIARIO URBANO
DETERIORO 2	RESANES EN LA CANTERÍA DETERIORADA
DETERIORO 3	RUIDO VISUAL Y ALTERACIÓN EN LA IMAGEN URBANA
DETERIORO 4	PINACULO NORESTE FALTANTE
CAUSA HIP. 1	DAÑO POR BANDALISMO, CAUSA ANTRÓPICA
CAUSA HIP. 2	INTERVENCIÓN PARA SUBSANAR EL DAÑO
CAUSA HIP. 3	CAUSA ANTRÓPICA.
CAUSA HIP. 4	DAÑO POR BANDALISMO, CAUSA ANTRÓPICA

SE OBSERVA QUE EN EL LADO NORESTE HAY UN PINÁCULO FALTANTE, LA CAUSA ES DESCONOCIDA, PERO SE ATRIBUYE A DAÑO POR BANDALISMO.

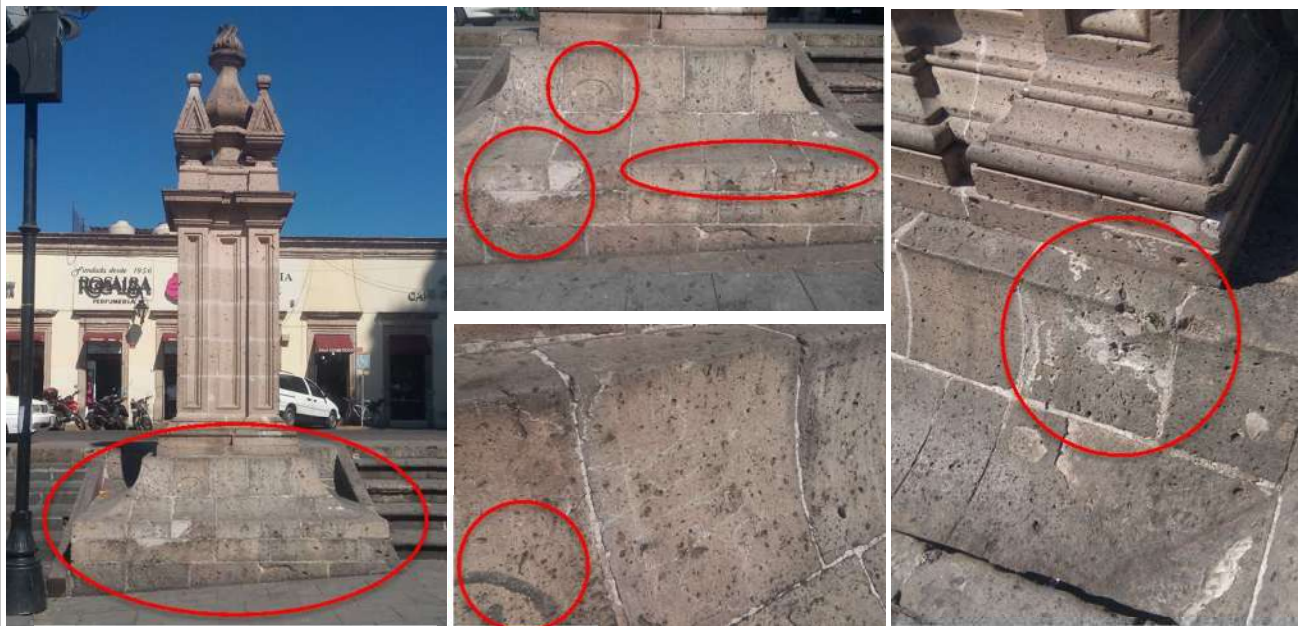
UBICACIÓN:	CENTRO HISTÓRICO, MORELIA, MICHOACÁN	FICHA N°:	6	CLAVE:	DET.
ELEMENTO DE REGISTRO:	PILAR NORESTE DE LA PLAZA				
DESCRIPCIÓN DEL ELEMENTO:	FUENTE DE MAMPOSTERÍA DE CANTERÍA, JUNTEADA CON MORTERO CAL-ARENA, ACABADO APARENTE.				
LOCALIZACIÓN:

DETERIORO 1	PINTURA EN AEROSOL EN LA CANTERÍA LABRADA
DETERIORO 2	RESANES EN LA CANTERÍA DETERIORADA
DETERIORO 3	DAÑO POR DESGASTE Y USO DEL ESPACIO
CAUSA HIP. 1	DAÑO POR BANDALISMO, CAUSA ANTRÓPICA
CAUSA HIP. 2	INTERVENCIÓN PARA SUBSANAR EL DAÑO
CAUSA HIP. 3	CAUSA ANTRÓPICA.

EL DAÑO POR BANDALISMO VA DESDE EL GRAFITTI CON GIS HASTA LA PINTURA EN AEROSOL.

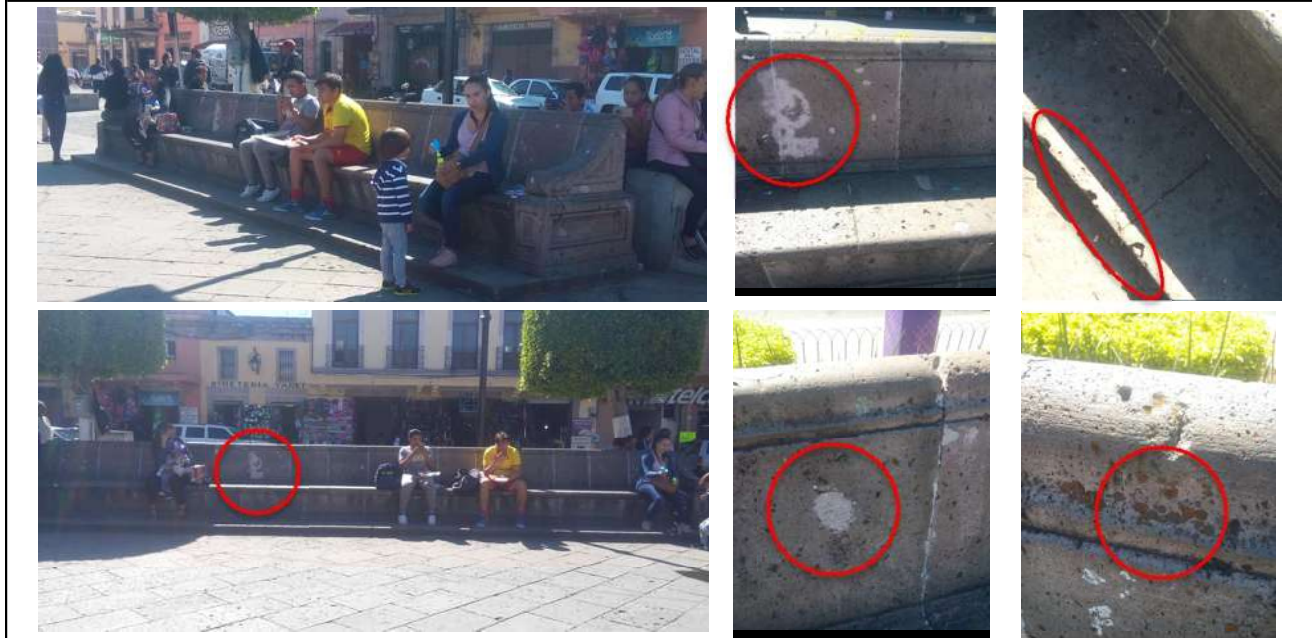
UBICACIÓN:	CENTRO HISTÓRICO, MORELIA, MICHOACÁN	FICHA N°:	7	CLAVE:	DET.
ELEMENTO DE REGISTRO:	BANCA SURESTE DE LA PLAZA				
DESCRIPCIÓN DEL ELEMENTO:	FUENTE DE MAMPOSTERÍA DE CANTERÍA, JUNTEADA CON MORTERO CAL-ARENA, ACABADO APARENTE.				
	LOCALIZACIÓN:

DETERIORO 1	PROLIFERACIÓN DE MICROFLORA
DETERIORO 2	RESANES EN LA CANTERÍA DETERIORADA
DETERIORO 3	DAÑO POR DESGASTE Y USO DEL ESPACIO
DETERIORO 4	PINTURA EN AEROSOL EN LA CANTERÍA LABRADA
CAUSA HIP. 1	FACTOR BIÓTICO, POSIBLEMENTE CAUSADO POR LA HUMEDAD DE LAS ÁREAS VERDES CERCANAS AL MOBILIARIO URBANO.
CAUSA HIP. 2	INTERVENCIÓN PARA SUBSANAR EL DAÑO
CAUSA HIP. 3	CAUSA ANTRÓPICA.
CAUSA HIP. 4	DAÑO CAUSADO POR EL BANDALISMO, CAUSA ANTRÓPICA

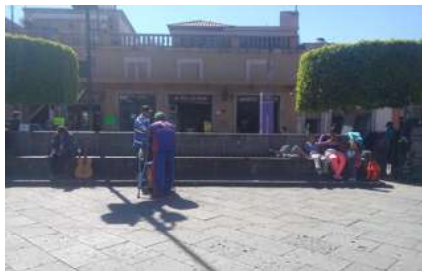
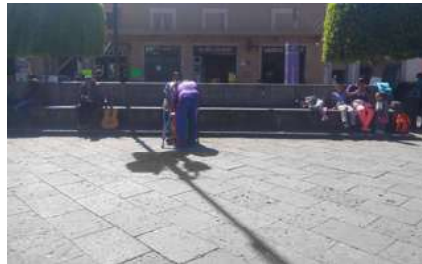
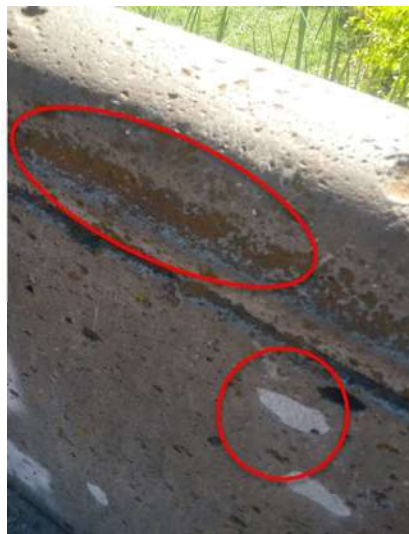
UBICACIÓN:	CENTRO HISTÓRICO, MORELIA, MICHOACÁN	FICHA N°:	8	CLAVE:	DET.
ELEMENTO DE REGISTRO:	BANCA SUROESTE DE LA PLAZA				
DESCRIPCIÓN DEL ELEMENTO:	FUENTE DE MAMPOSTERÍA DE CANTERÍA, JUNTEADA CON MORTERO CAL-ARENA, ACABADO APARENTE.				
LOCALIZACIÓN:

DETERIORO 1	PROLIFERACIÓN DE MICROFLORA
DETERIORO 2	RESANES EN LA CANTERÍA DETERIORADA
DETERIORO 3	DAÑO POR DESGASTE Y USO DEL ESPACIO
DETERIORO 4	RUPTURA DE PIEZA DE CANTERÍA EN EL MOBILIARIO URBANO
CAUSA HIP. 1	FACTOR BIÓTICO, POSIBLEMENTE CAUSADO POR LA HUMEDAD DE LAS ÁREAS VERDES CERCANAS AL MOBILIARIO URBANO.
CAUSA HIP. 2	INTERVENCIÓN PARA SUBSANAR EL DAÑO
CAUSA HIP. 3	CAUSA ANTRÓPICA.
CAUSA HIP. 4	DAÑO CAUSADO POR EL BANDALISMO, CAUSA ANTRÓPICA

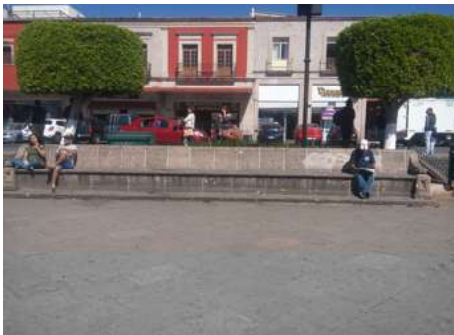
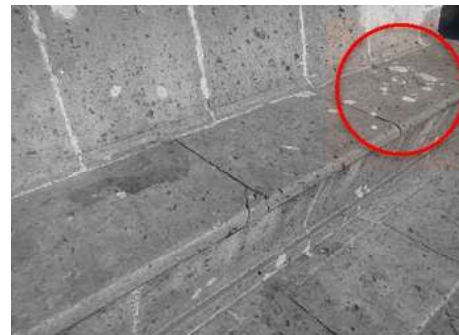
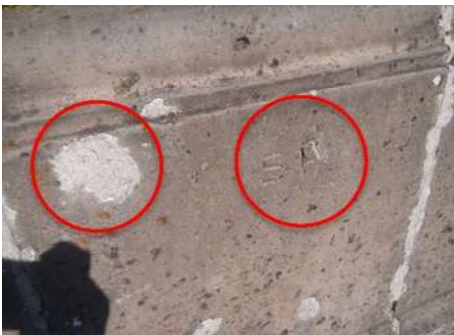
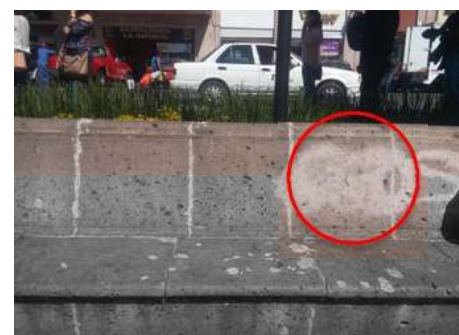
DETERIORO 1	PROLIFERACIÓN DE MICROFLORA
DETERIORO 2	RESANES EN LA CANTERÍA DETERIORADA
DETERIORO 3	DAÑO POR DESGASTE Y USO DEL ESPACIO
DETERIORO 4	PINTURA EN AEROSOL EN LA CANTERÍA LABRADA
CAUSA HIP. 1	FACTOR BIÓTICO, POSIBLEMENTE CAUSADO POR LA HUMEDAD DE LAS ÁREAS VERDES CERCANAS AL MOBILIARIO URBANO.
CAUSA HIP. 2	INTERVENCIÓN PARA SUBSANAR EL DAÑO
CAUSA HIP. 3	CAUSA ANTRÓPICA.
CAUSA HIP. 4	DAÑO CAUSADO POR EL BANDALISMO, CAUSA ANTRÓPICA

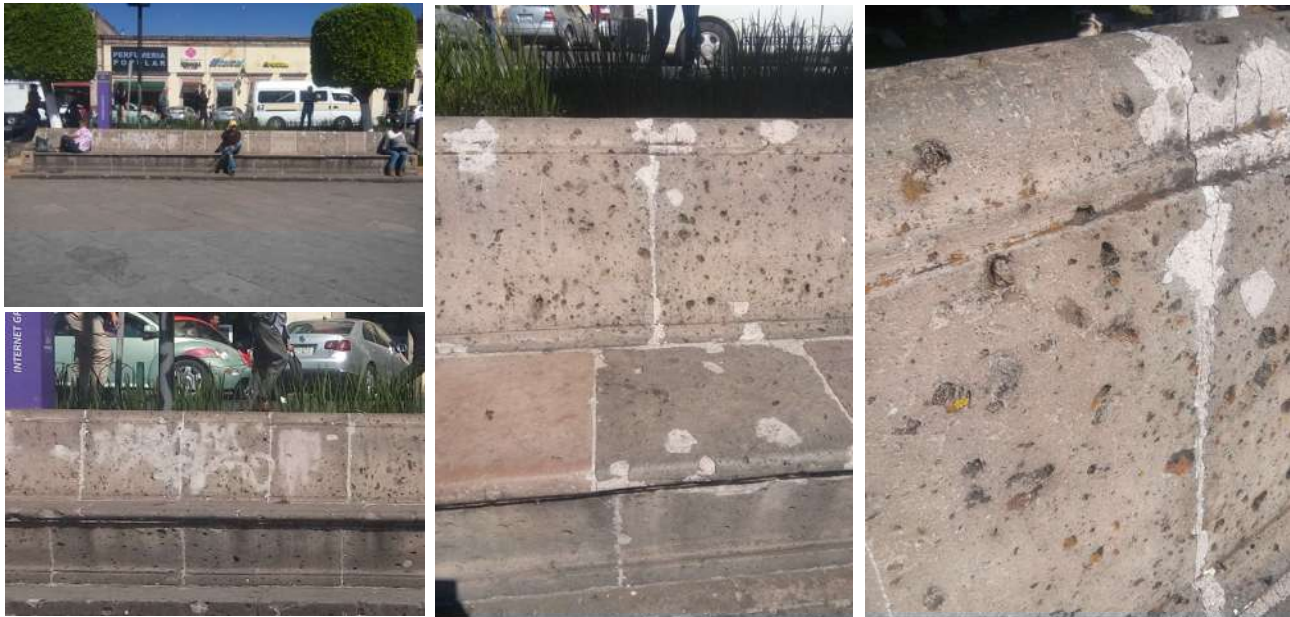
UBICACIÓN:	CENTRO HISTÓRICO, MORELIA, MICHOACÁN	FICHA N°:	10	CLAVE:	DET.
ELEMENTO DE REGISTRO:	BANCA NORESTE DE LA PLAZA				
DESCRIPCIÓN DEL ELEMENTO:	FUENTE DE MAMPOSTERÍA DE CANTERÍA, JUNTEADA CON MORTERO CAL-ARENA, ACABADO APARENTE.				
LOCALIZACIÓN:

DETERIORO 1	PROLIFERACIÓN DE MICROFLORA
DETERIORO 2	RESANES EN LA CANTERÍA DETERIORADA
DETERIORO 3	DAÑO POR DESGASTE Y USO DEL ESPACIO
DETERIORO 4	PINTURA EN AEROSOL EN LA CANTERÍA LABRADA
CAUSA HIP. 1	FACTOR BIÓTICO, POSIBLEMENTE CAUSADO POR LA HUMEDAD DE LAS ÁREAS VERDES CERCANAS AL MOBILIARIO URBANO.
CAUSA HIP. 2	INTERVENCIÓN PARA SUBSANAR EL DAÑO
CAUSA HIP. 3	CAUSA ANTRÓPICA.
CAUSA HIP. 4	DAÑO CAUSADO POR EL BANDALISMO, CAUSA ANTRÓPICA

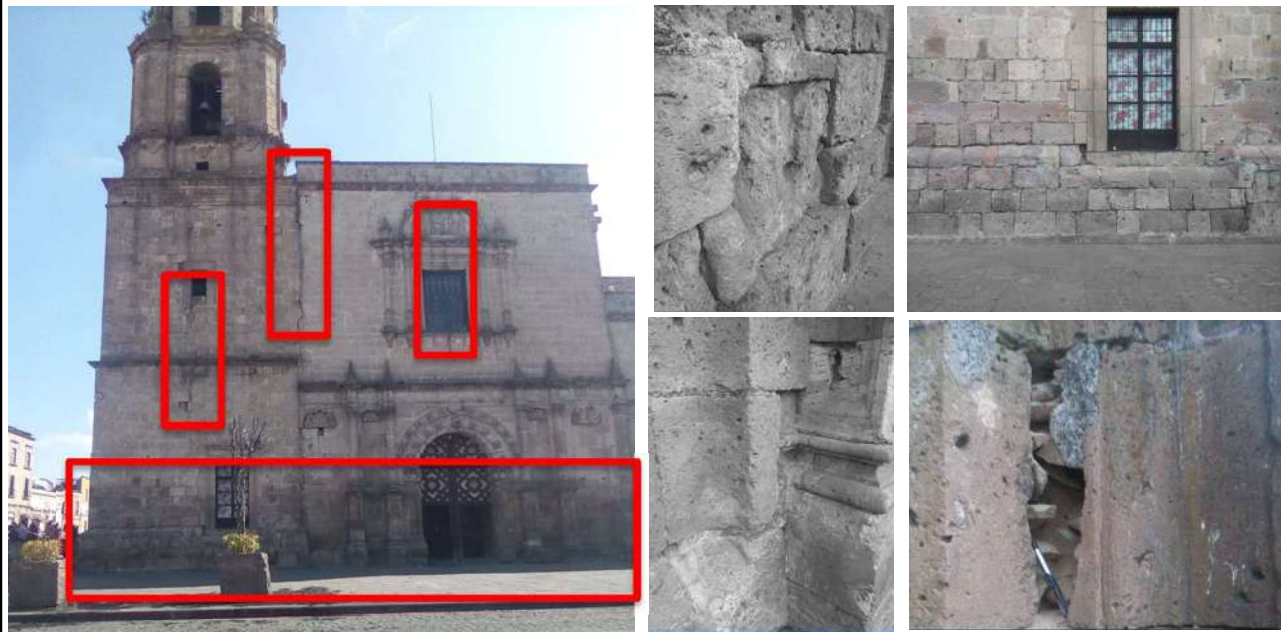
DETERIORO 1	GRIETA EN EL SENTIDO VERTICAL BAJO LOS BANOS DE LAS VENTANAS
DETERIORO 2	GRIETA POR DESPRENDIMIENTO EN LA UNION ENTRE EL CAMPANARIO Y LA NACE CENTRAL DE LA IGLESIA
DETERIORO 3	HUMEDAD EN LA PARTE BAJA DEL PRIMER CUERPO DE LA FACHADA DE LA IGLESIA Y EL LCAMPANARIO, LA CANTERÍA PRESENTA DETERIOROS A CAUSA DE LA PULVURULENCIA Y LA ESCAMACIÓN EN ESTA ZONA
CAUSA HIP. 1	FALLA A CAUDA DE SISMOS EN AÑOS ANTERIORES.
CAUSA HIP. 2	FALLA A CAUDA DE SISMOS EN AÑOS ANTERIORES O POSIBLE HUNDIMIENTO EN EL TERRENO NATURAL.
CAUSA HIP. 3	LA IMPERMEABILIDAD DE LA CANTERÍA NO PERMITE LA RESPIRACIÓN Y VENTILACIÓN DE LOS MANTOS FRIATICOS, POR LO QUE LA HUMEDAD SE FILTRA DESDE LOS MUROS.

LA FALLA POR DESPRENDIMIENTO EN EL CAMPANARIO ES MUY COMÚN EN CONSTRUCCIONES DE ESTE TIPO, SE DEBERÁ REVISAR EL INTRADOS DE LA BÓVEDA DE LA IGLESIA PARA DESCARTAR QUE NO SEA FALLA POR CORTANTE.

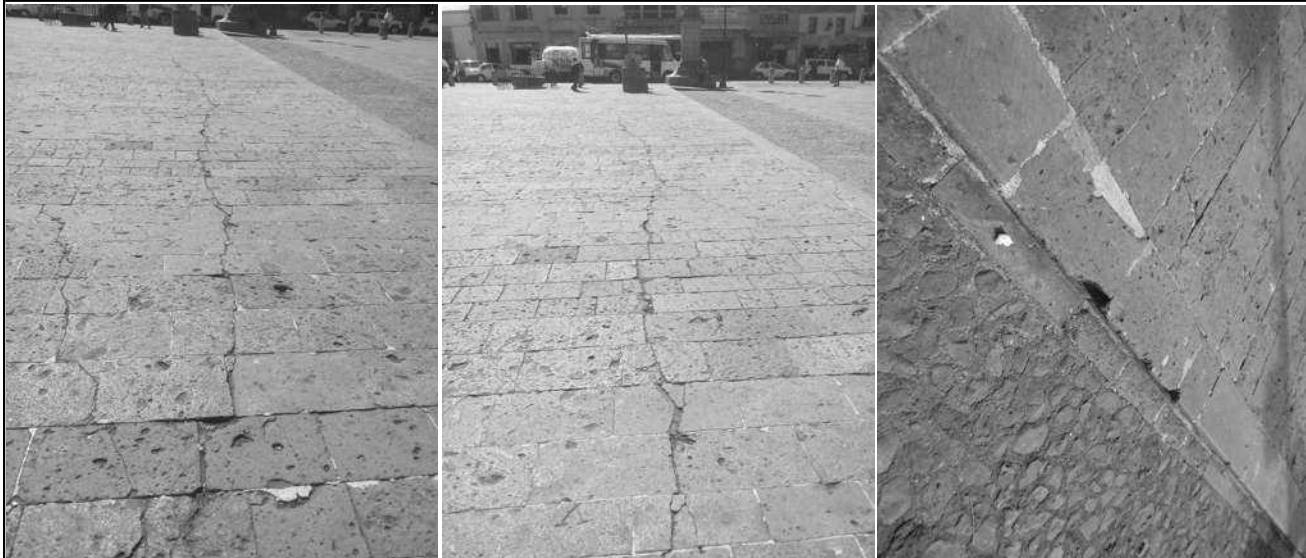
DETERIORO 1	DETERIORO DE LA MAMPOSTERÍA, PRESENTA IRREGULARIDAD EN LA SUPERFICIE DE LA PIEDRA Y ENDIDURAS.
DETERIORO 2	DAÑO EN LA MAMPOSTERÍA, PIEZAS FALTANTES Y BASE HIDRÁULICA EXPUESTA
DETERIORO 3	RESANES EN LA CANTERÍA DETERIORADA
CAUSA HIP. 1	CORROCIÓN DE LA PIEDRA A CAUSA DE LA IMPERMEABILIDAD DEL MATERIAL.
CAUSA HIP. 2	DAÑO ANTROPICO
CAUSA HIP. 3	CAUSA ANTROPICA

EL AGRIETAMIENTO EN LA SUPERFICIE DE LA CANTERA VA DESDE EL EXTREMO NORTE AL EXTREMO SUR, PARALELA A LA FACHADA DE LA IGLESIA Y EL EX-CONVENTO
