**MAESTRÍA EN INFRAESTRUCTURA DEL TRANSPORTE
EN LA RAMA DE LAS VÍAS TERRESTRES**

**“ANÁLISIS Y EVALUACIÓN DE LA DURABILIDAD
DE LOS MATERIALES DEL PUENTE EL RANGEL EN
MICOACÁN, MÉXICO.”**

TESIS

MORELIA, MICHOACÁN, MÉXICO. SEPTIEMBRE 2011

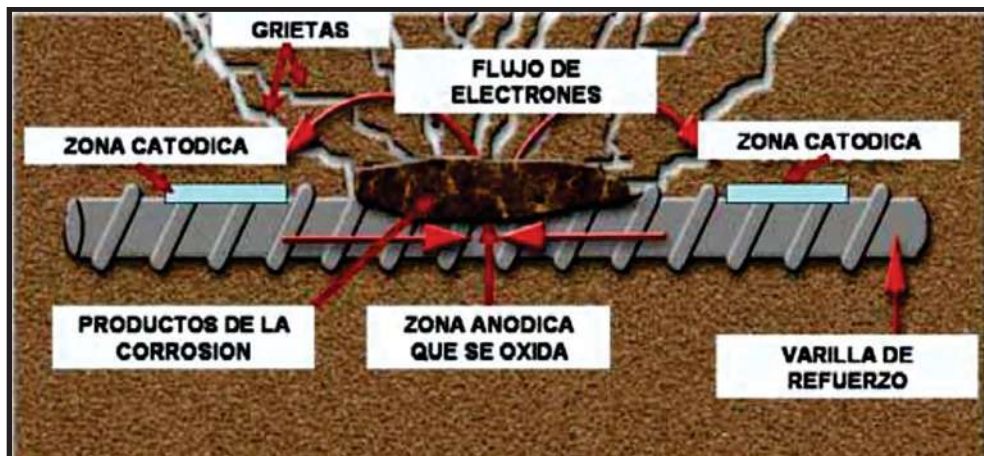
Figura II.4
Representación esquemática del proceso electroquímico de corrosión de las armaduras en el concreto [5].

En la Figura II.4 se puede observar en detalle, el proceso de corrosión del acero en concreto.

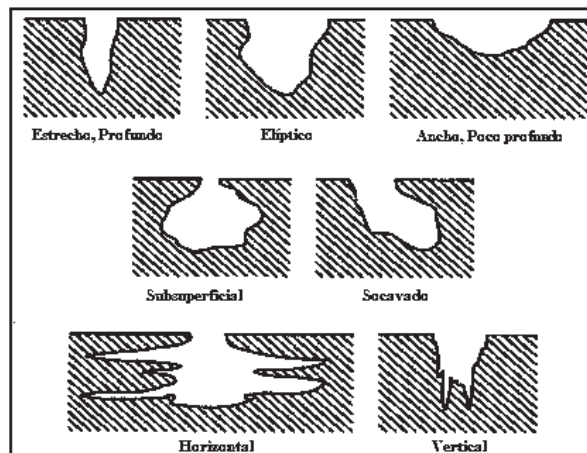
Figura III.2 Representación esquemática de las diferentes formas de corrosión por picaduras [4].

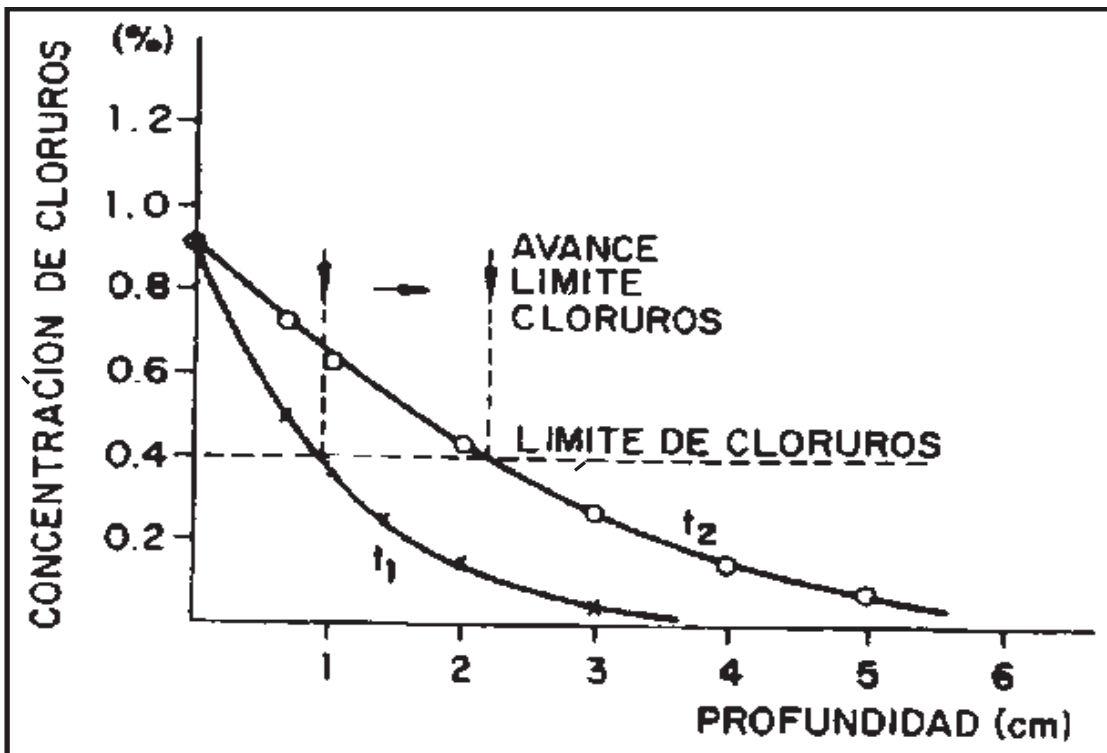
Figura IV.5
Perfil de Concentración de Cloruros en el Concreto [11].

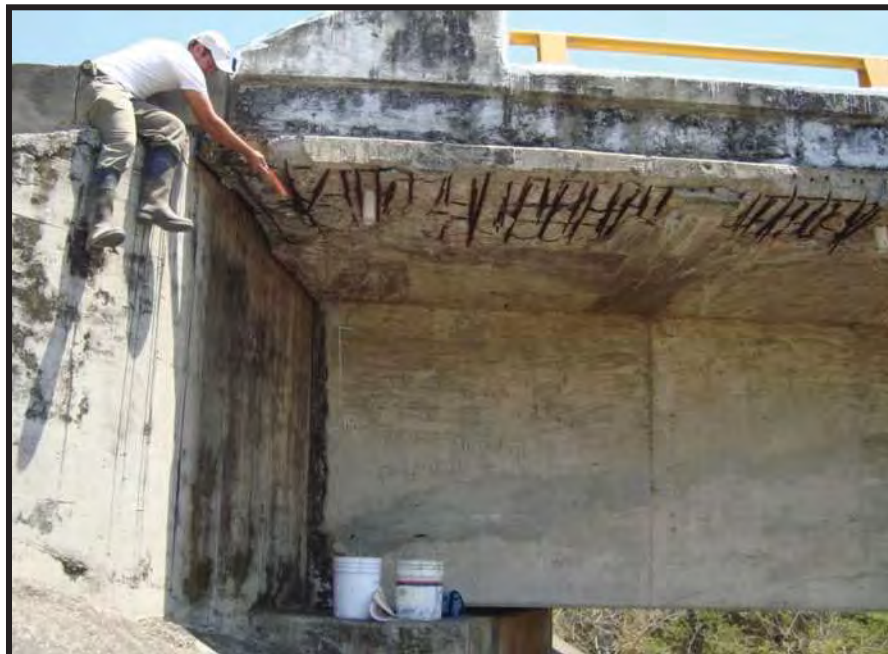
Foto V.1 Losa del puente “El Rangel” en Lázaro Cárdenas, Michoacán se muestra que el elemento probablemente ya rebaso su vida útil (30/MAR/2011).

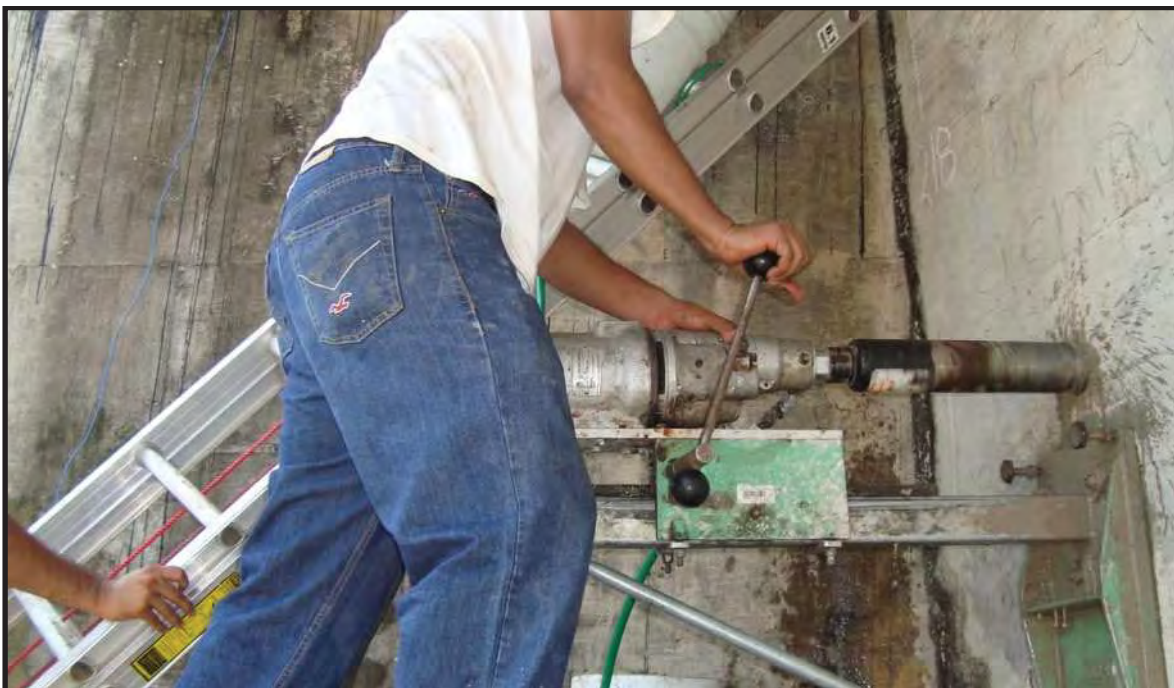
Foto VII.1

Ejemplo de Extracción de núcleos, trabe del Puente “El Rangel” Lázaro Cárdenas, Michoacán. (03/JUN/2011).

La extracción de núcleos debe ser efectuada con un equipo adecuado, de ser posible usar un equipo que posea fijación por vacío, que facilita y reduce el tiempo de extracción de núcleos, todas las muestras deberán ser tomadas perpendicularmente a la superficie del elemento a investigar [2], ver foto VII.1

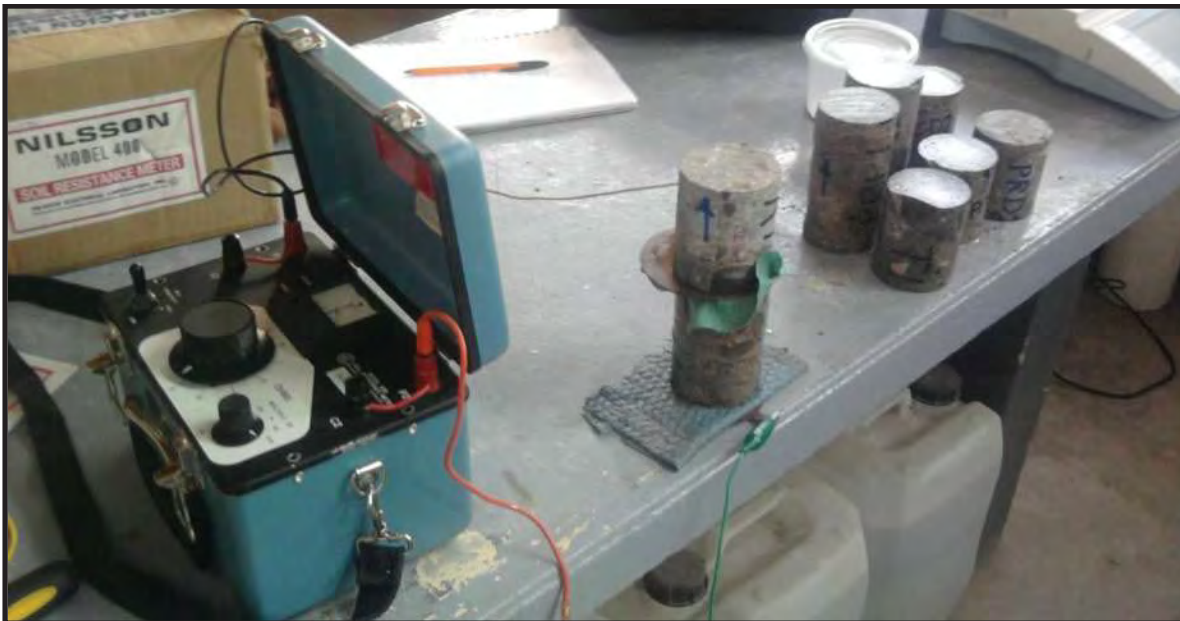
Foto VII.2 Ejemplo de Prueba de Resistividad Eléctrica.

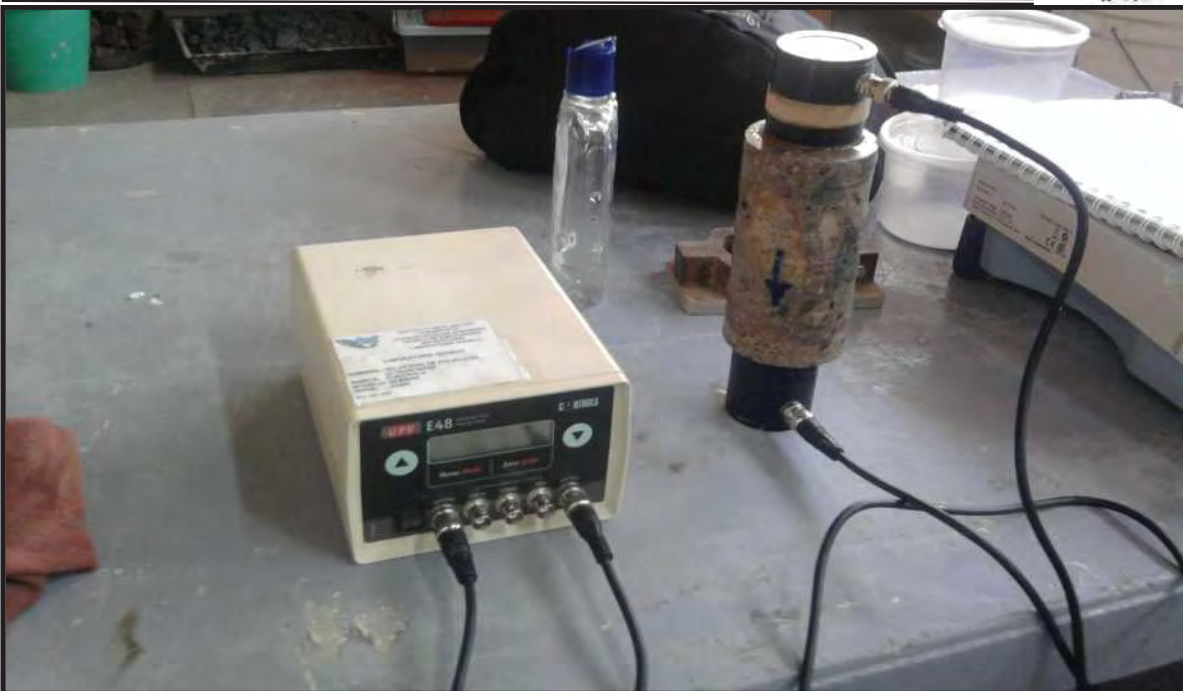
Foto VII.3
Ejemplo de Prueba de Ultrasonido.

- ✓ Se utilizará un flujo mínimo de agua para que se efectuó el ensayo. Se recomienda que la muestra esté saturada.
- ✓ Calibrar el equipo si es necesario con la muestra patrón.
- ✓ Se tomará la Longitud de la muestra (L) al efectuar el montaje del ensayo.
- ✓ Se colocará los transductores en la zona de ensayo, se recomienda untarles una capa de gel para mejorar el contacto con la muestra. Ver Foto VII.3
- ✓ Calcular con el Resultado con la siguiente ecuación.

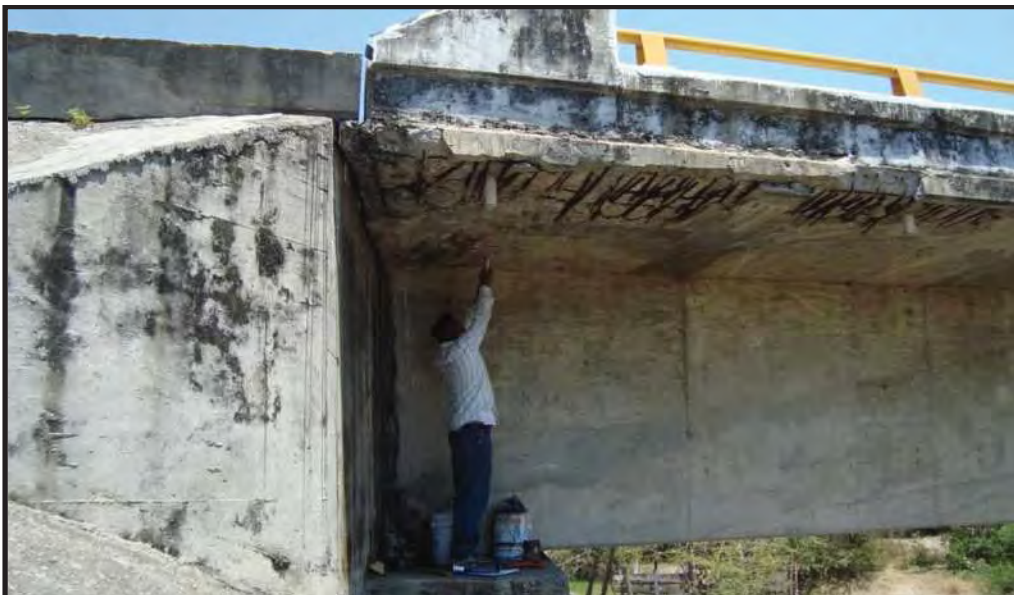
Foto VII.4

Ejemplo de Prueba de Esclerometría losa del Puente “El Rangel” Lázaro Cárdenas, Michoacán. (01/ABR/2011).

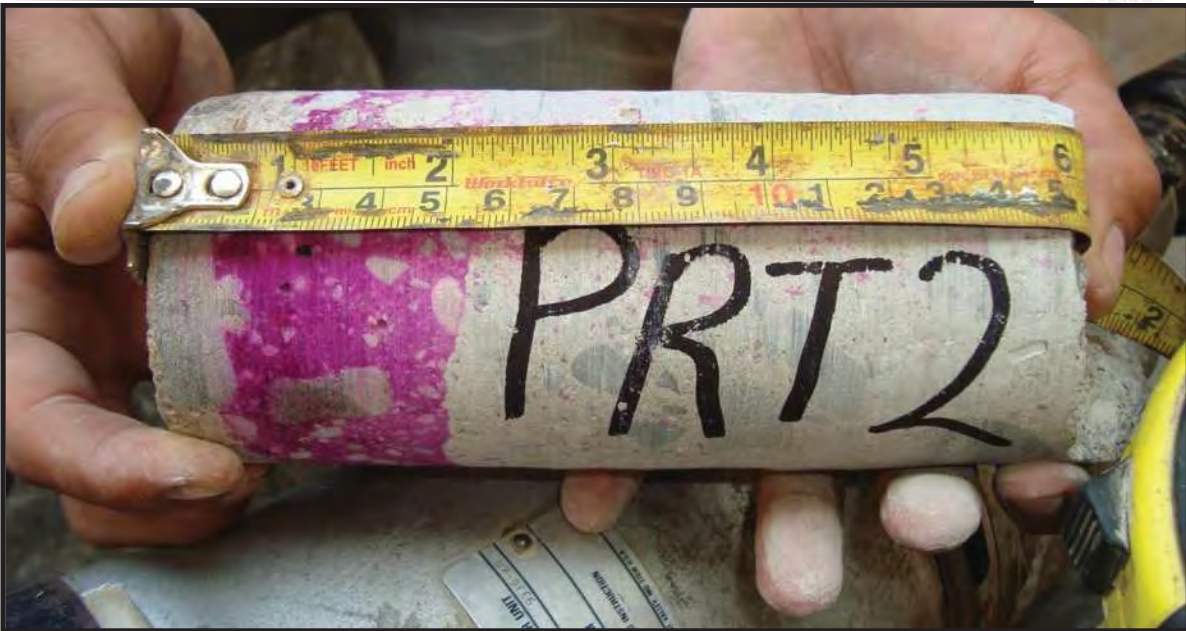
Foto VII.5

Ejemplo de Prueba de Carbonatación en núcleo extraído en la trabe del Puente “El Rangel” Lázaro Cárdenas (03/JUN/2011).

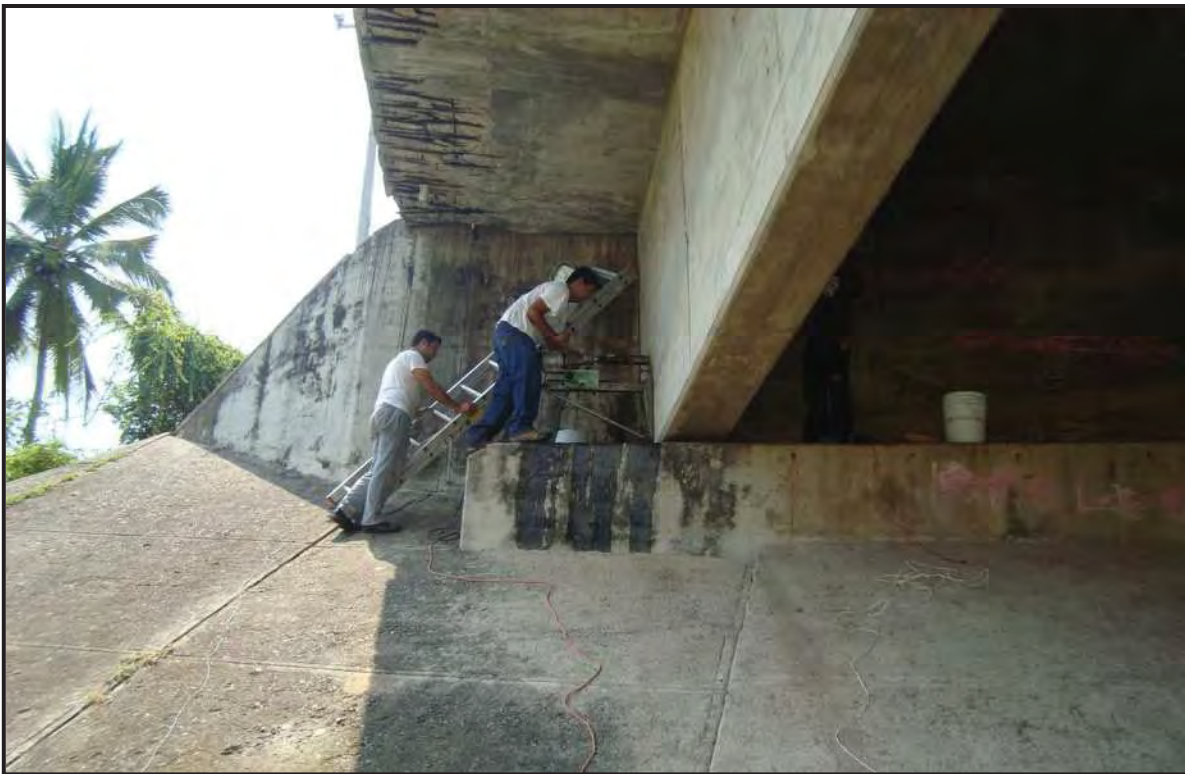
Foto VII.6

Ejemplo de Extracción de núcleos, trabe del Puente “El Rangel” Lázaro Cárdenas, Michoacán. (03/JUN/2011).

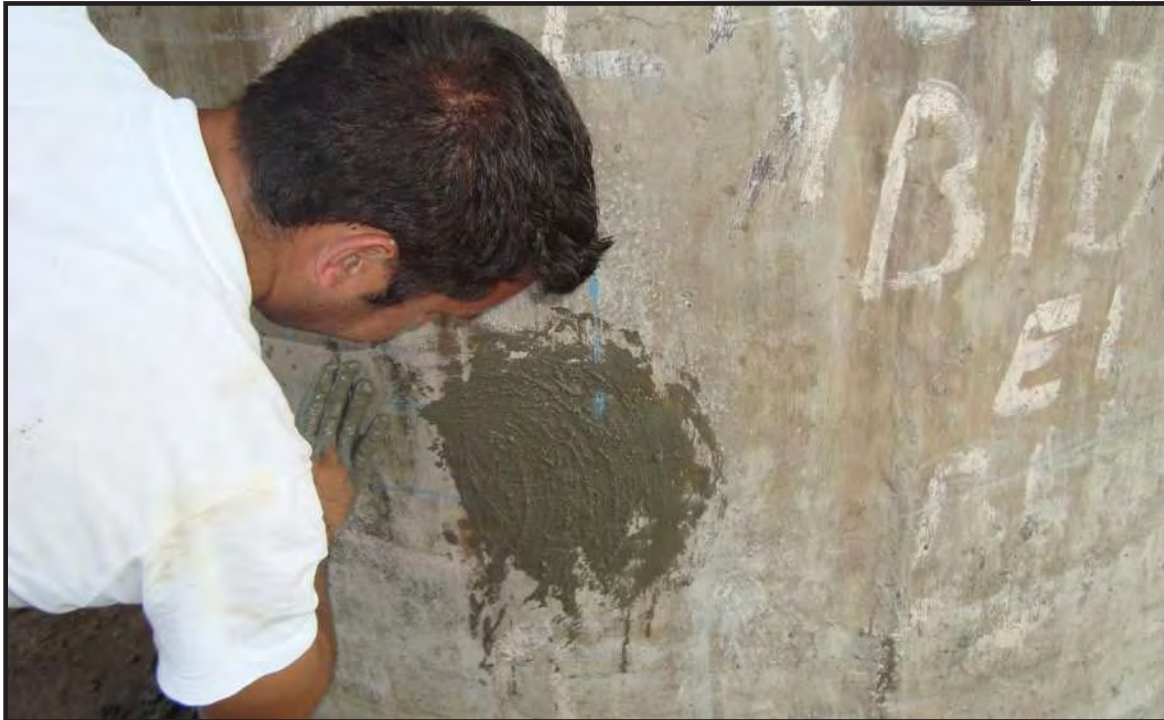
Foto VII.7
Ejemplo de Relleno con mortero por la extracción del núcleo. (03/JUN/2011).

- Apuntalar los elementos estructurales antes de la extracción de los testigos, según sea la recomendación del Ingeniero Estructural [2].
- Llenar los agujeros dejados al extraer los testigos, con concreto, mortero autonivelante o mortero de resistencia compatible con la resistencia del concreto original. El material de relleno debe tener retracción compensada, su módulo de elasticidad debe ser igual o superior al del concreto original y debe tener excelente adherencia con el concreto original [2].
- No considerar para prueba, los testigos que presenten fallas o grietas, esto es, todos los testigos para poder evaluar su resistencia a la compresión deben de ser íntegros [2]. Ver Fotos VII.6, VII.7.

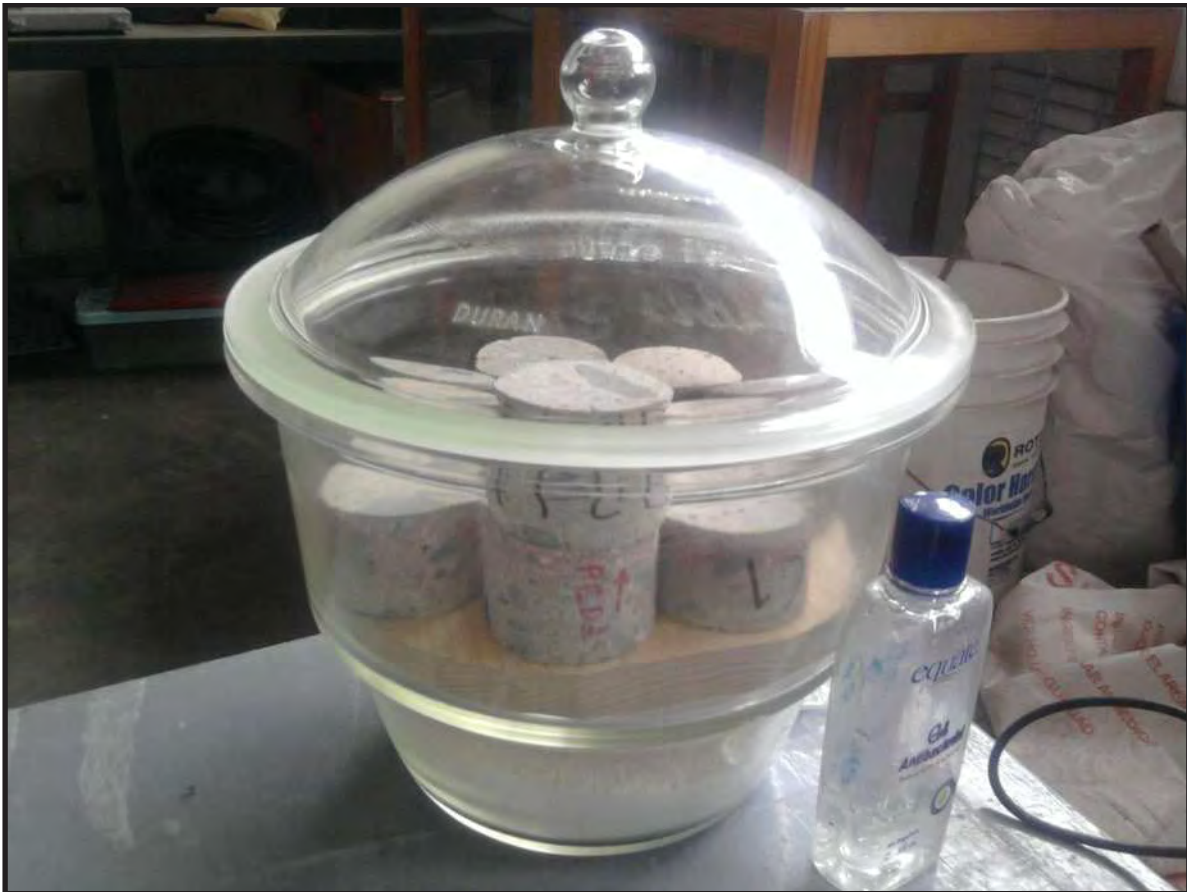
Foto VII.8
Ejemplo de la colocación especímenes en el desecador.

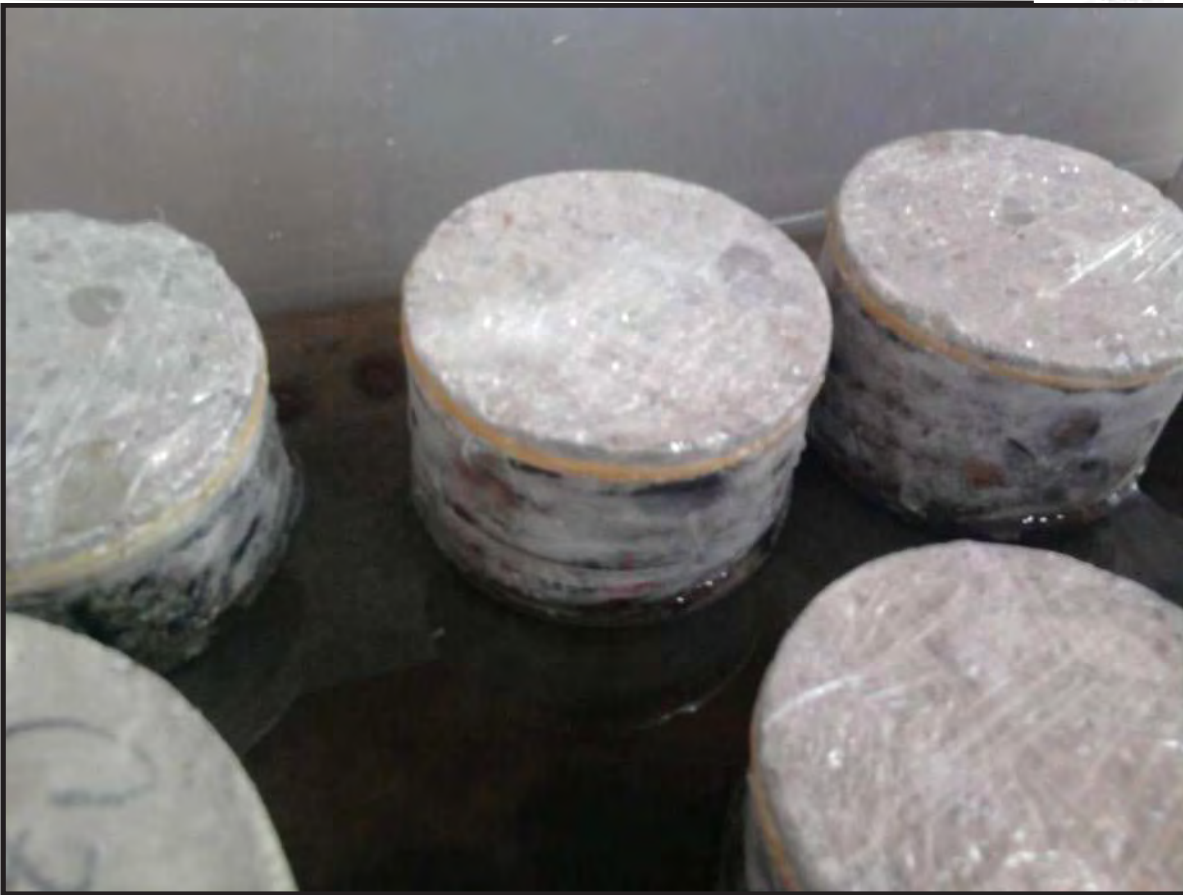
Foto VII.9
Ejemplo de la obtención especímenes.

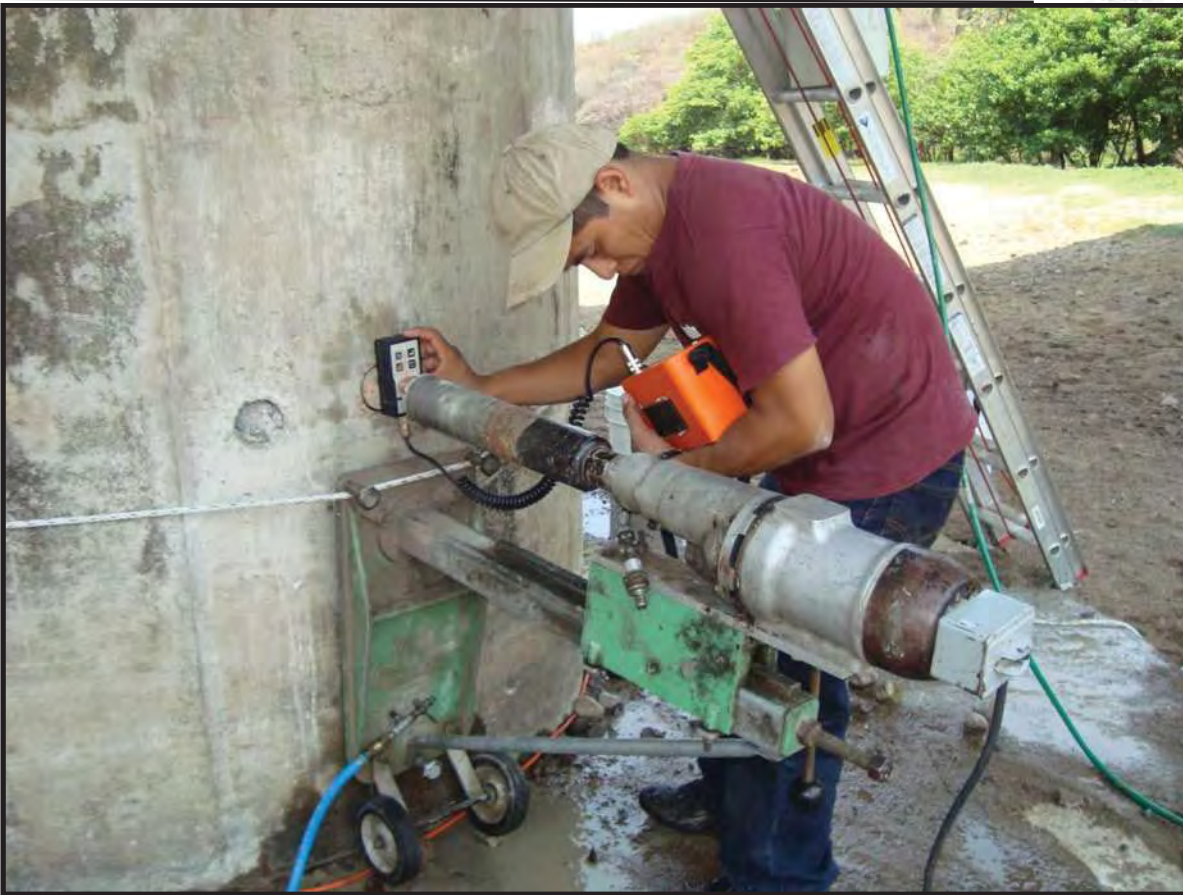
Foto VII.10

Ejemplo de determinación de la profundidad de la armadura y el diámetro de la varilla, en Columna del Puente “El Rangel”, Lázaro Cárdenas. (03/JUN/2011).

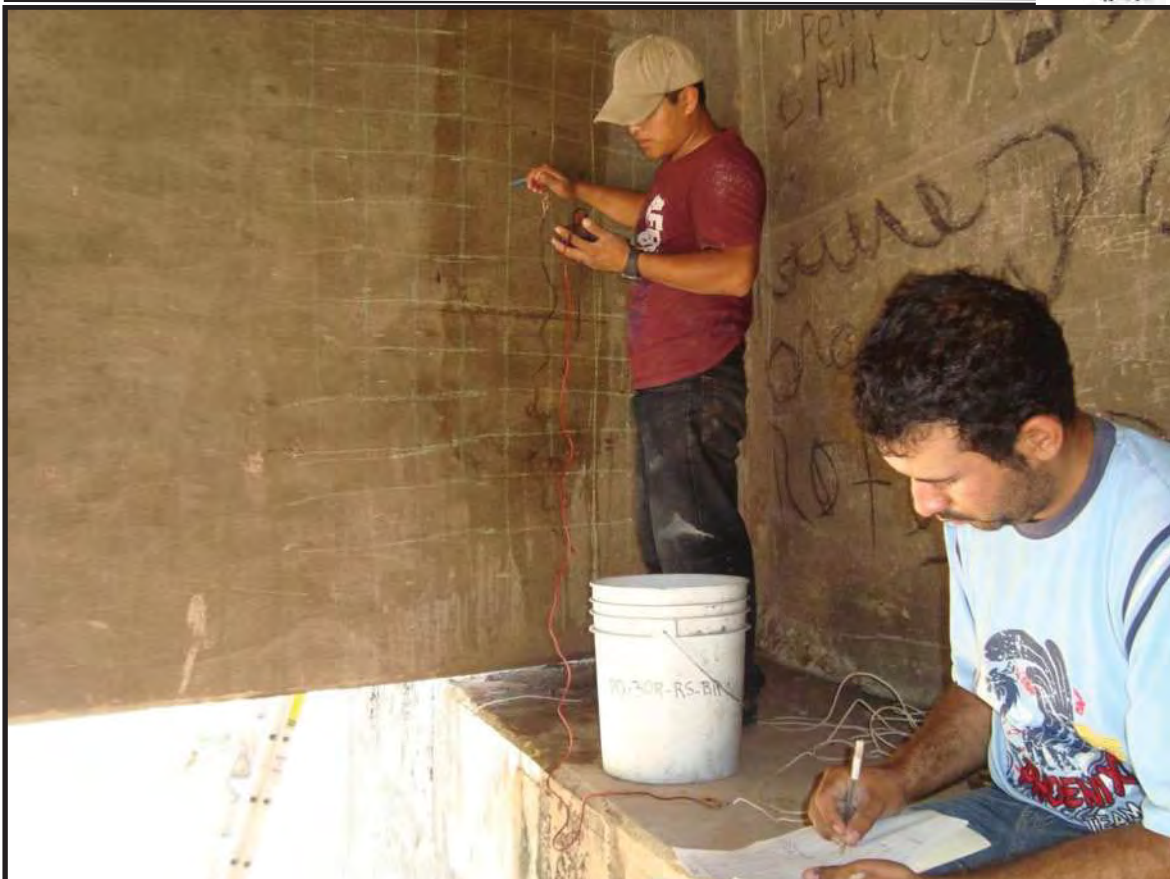
Foto VII.11 Ejemplo de Medición de Potenciales de la Trabe del Puente “El Rangel”, Lázaro Cárdenas. (03/JUN/2011).

- ✓ Seleccionar el área de ensayo, limpiar y mantener húmeda la superficie desde 30 minutos antes y durante la prueba.
- ✓ Ubicar la armadura y dibujar una cuadrícula de la misma en la superficie.
- ✓ Establecer el electrodo positivo en contacto con el acero expuesto y el negativo con el electrodo de referencia Cu/CuSO₄ que será el que este en contacto con la superficie a analizar. Ver Foto VII.11
- ✓ Registrar las lecturas.

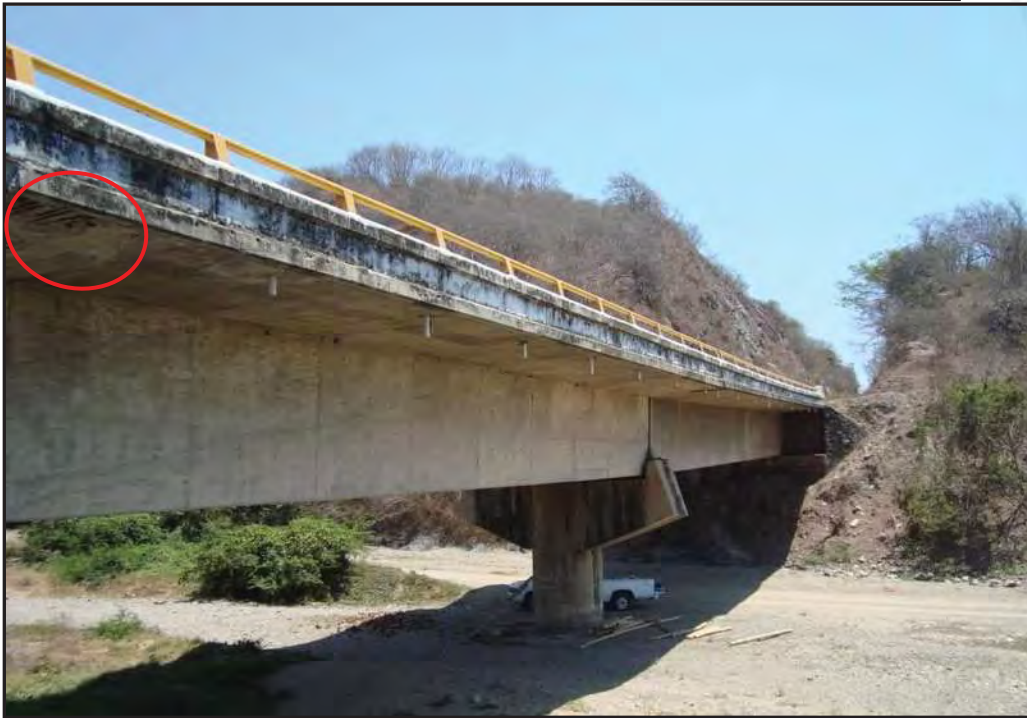
Foto VIII.2.- Cara Sur (31/MAR/2011).

Observaciones: La cara Sur, los vientos dominantes le golpean de frente por tal motivo se ven las manchas de Humedad en zona de parapetos, la trabe no presenta afectaciones, la losa del lado Izquierdo presenta una zona de Delaminación y acero expuesto.

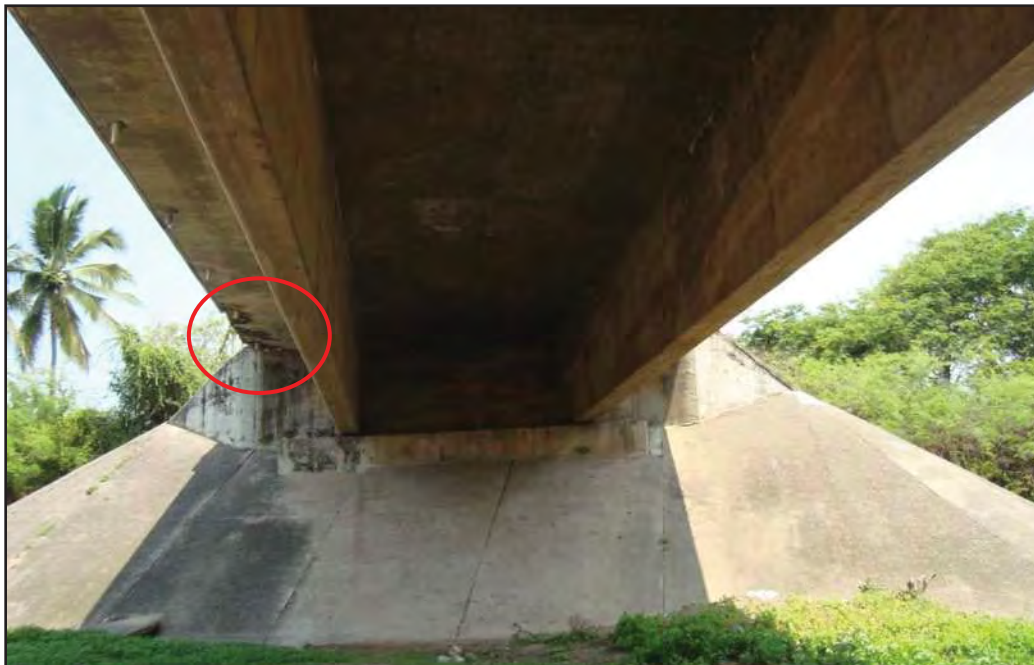
Foto VIII.3.- Estribo Izquierdo Cara Oeste Inferior (03/JUN/2011).

Observaciones: La parte inferior de la losa en el lado izquierdo se aprecia la delaminación de la foto anterior y aparte de eso, sólo tiene pocas manchas de humedad.

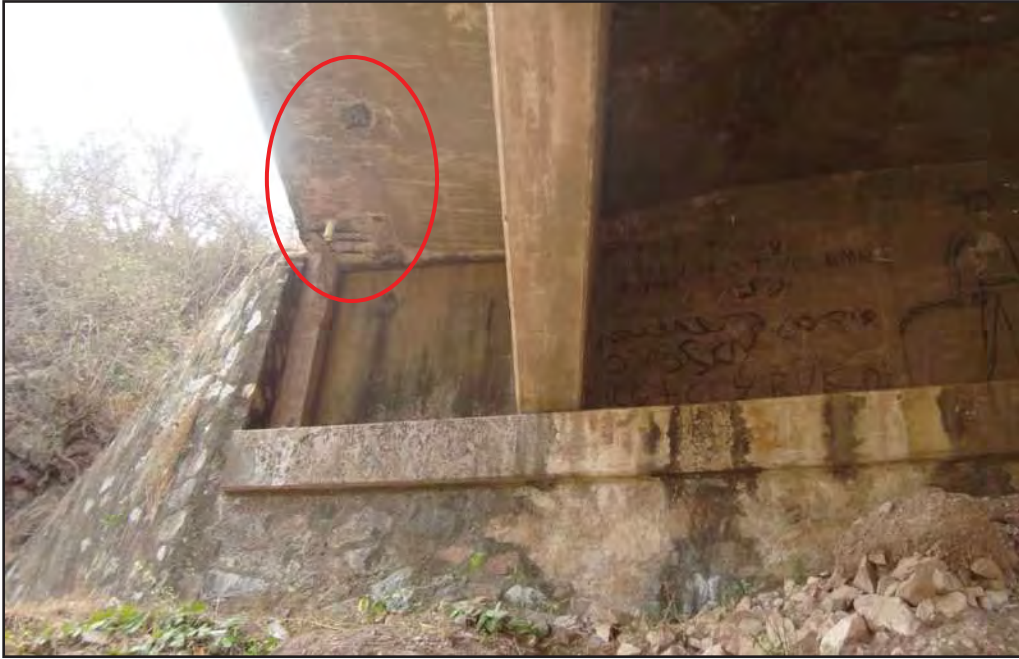
Foto VIII.4.- Estribo Derecho Cara Este Inferior (31/MAR/2011).

Observaciones: La parte inferior de la losa presenta delaminaciones y acero expuesto, la trabe no presenta daños, sólo manchas de humedad, el estribo derecho no presenta daños.

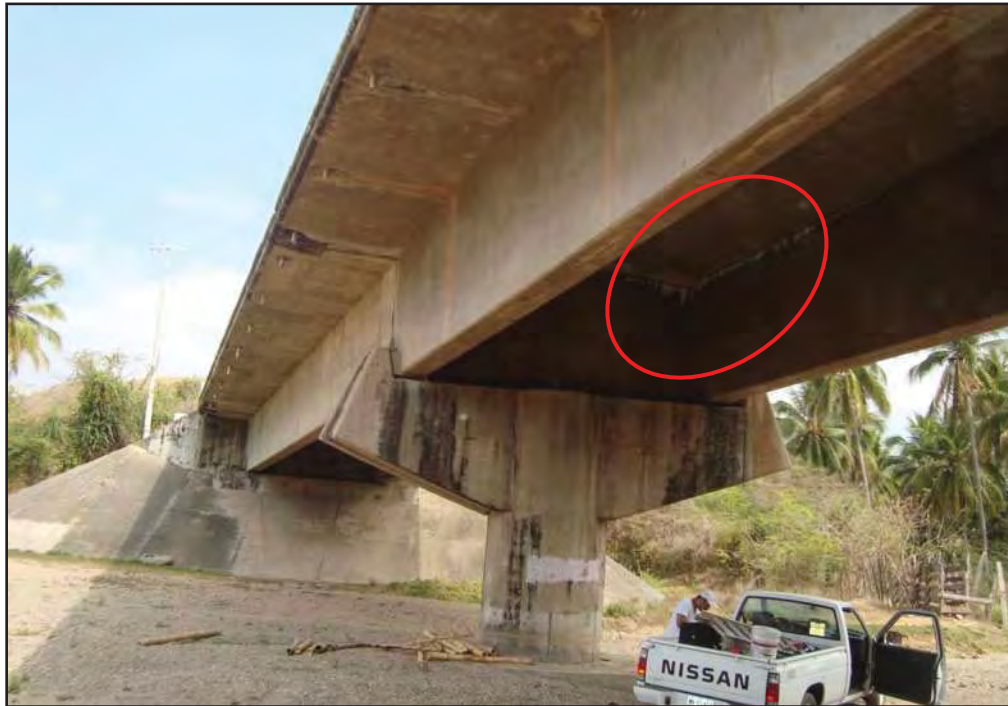
Foto VIII.5.- Columna Cara Oeste (31/MAR/2011).

Observaciones: La Columna no presenta daños sólo manchas de humedad, la trabe presenta lixiviación, la losa no presentan daños desde esta perspectiva.

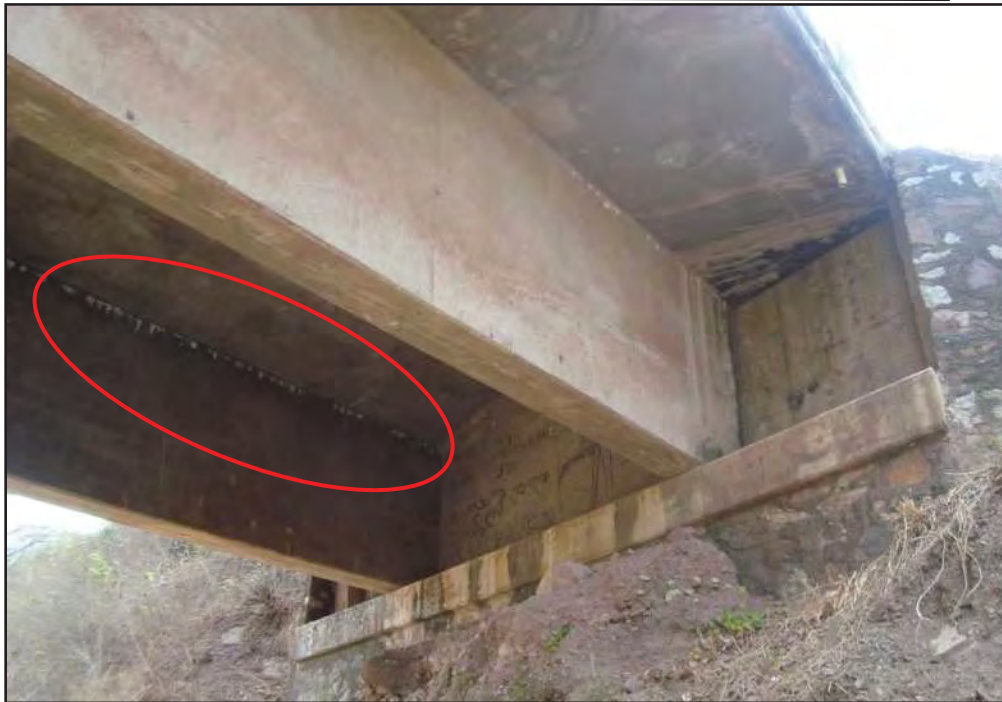
Foto VIII.6.- Estribo Derecho Cara Este Inferior (31/MAR/2011).

Observaciones: La parte inferior de la losa presenta manchas de humedad y lixiviación pero no presenta delaminaciones la trabe y el estribo no presentan daños.

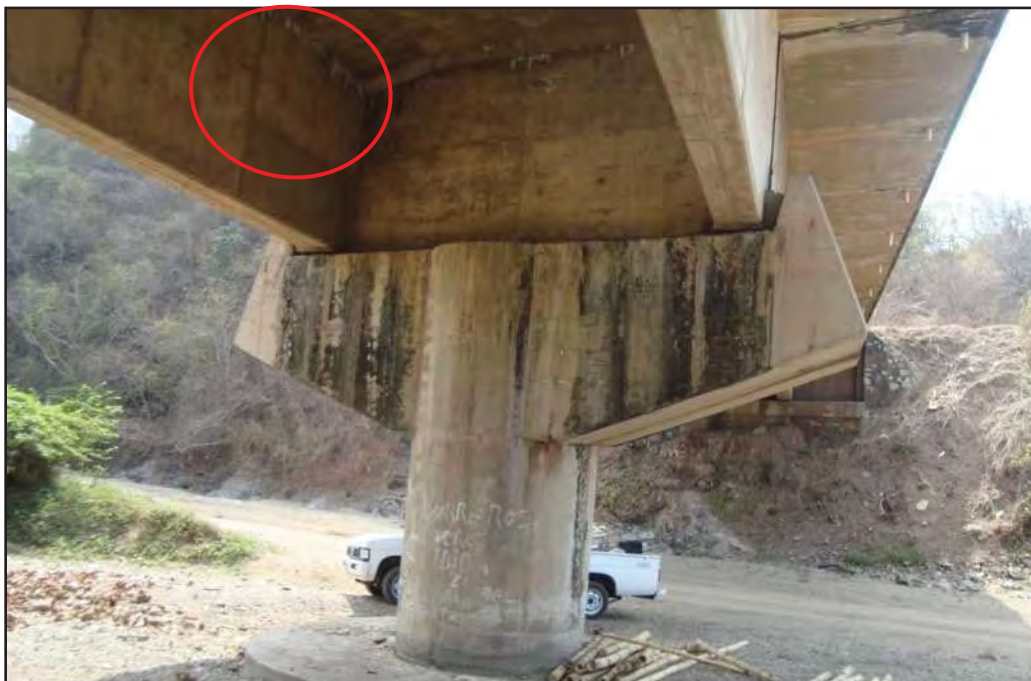
Foto VIII.7.- Columna Cara Este (31/MAR/2011).

Observaciones: La parte inferior de la losa presenta lixiviación y la pila solo presenta manchas de humedad, las trabes no presentan daños.

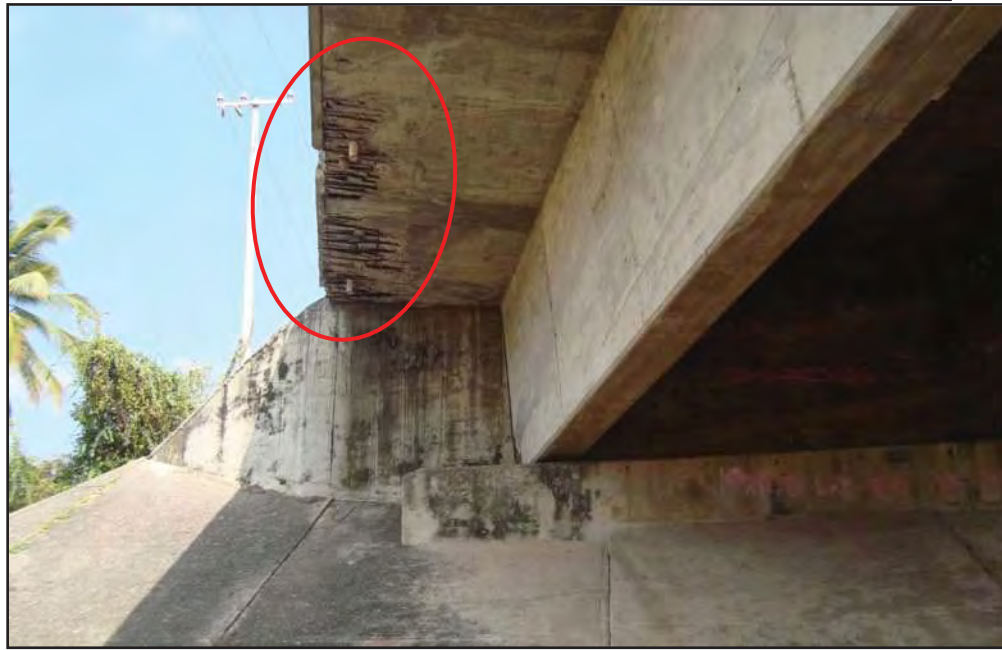
Foto VIII.8.- Estribo Izquierdo Cara Oeste (03/JUN/2011).

Observaciones: La parte inferior de la losa en el lado izquierdo se aprecia la delaminación en el estribo y las traveses sólo tienen pocas manchas de humedad.

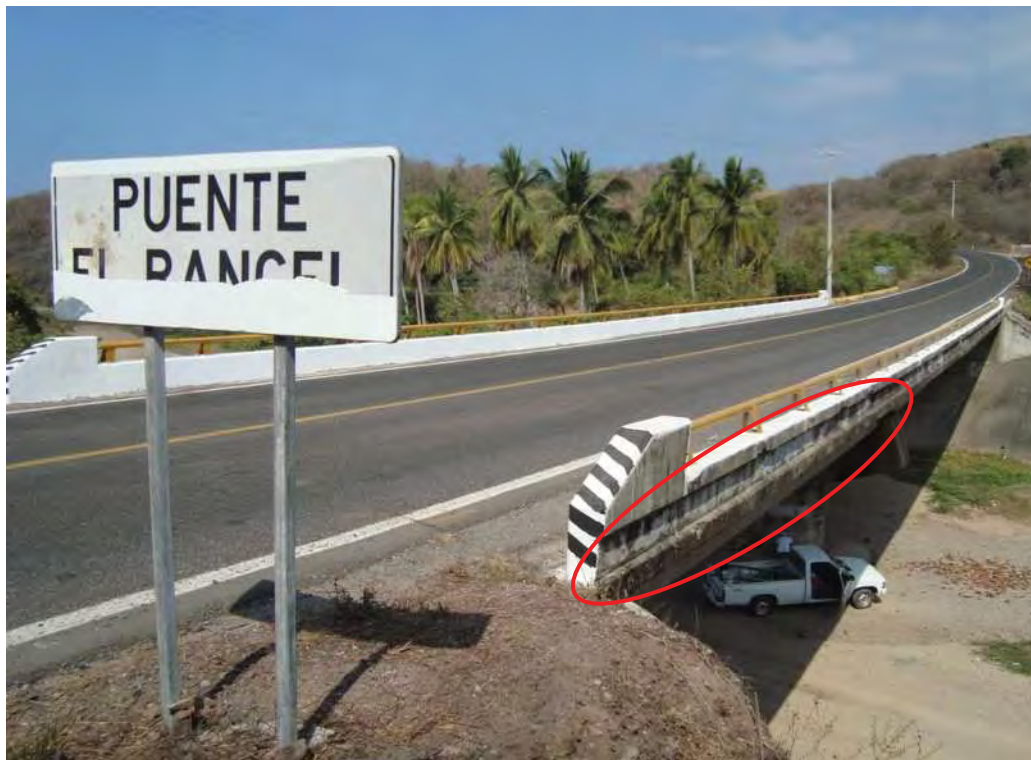
Foto VIII.9.- Cara Norte (31/MAR/2011).

Observaciones: La cara Norte es la zona de resguardo de los vientos dominantes sin embargo esta cara también presenta manchas de humedad en la zona de parapetos.

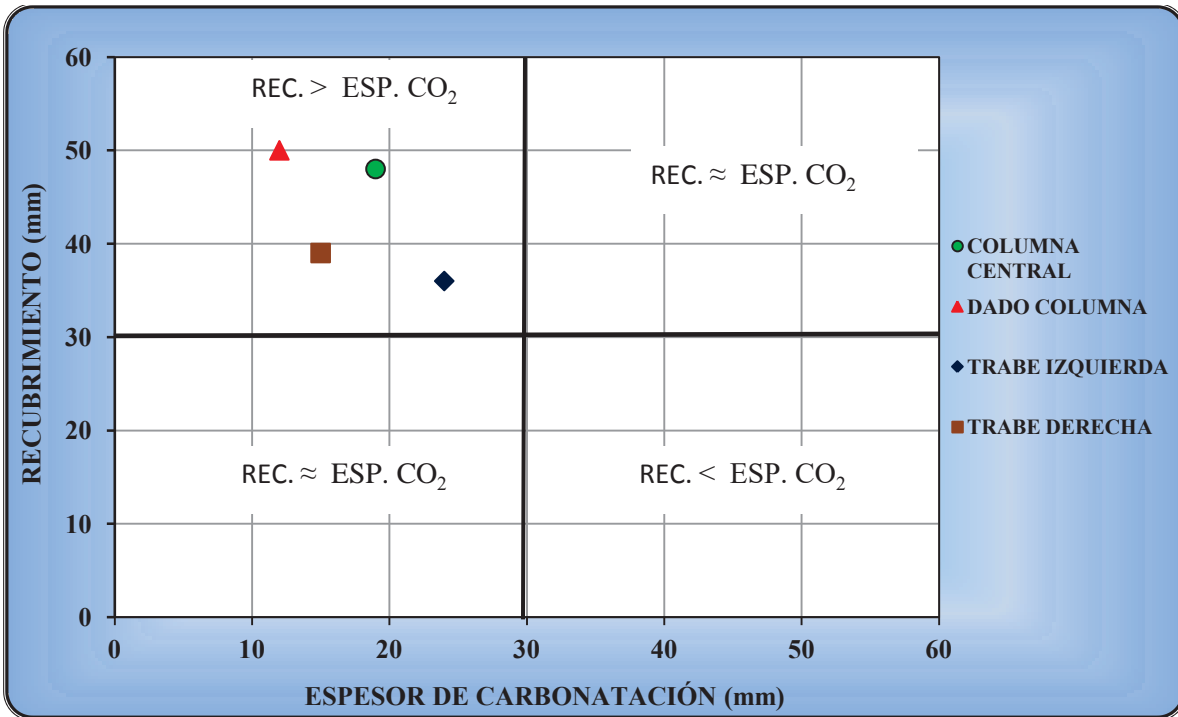
Gráfica VIII.8
Resultados de la prueba de Carbonatación VS Recubrimiento.

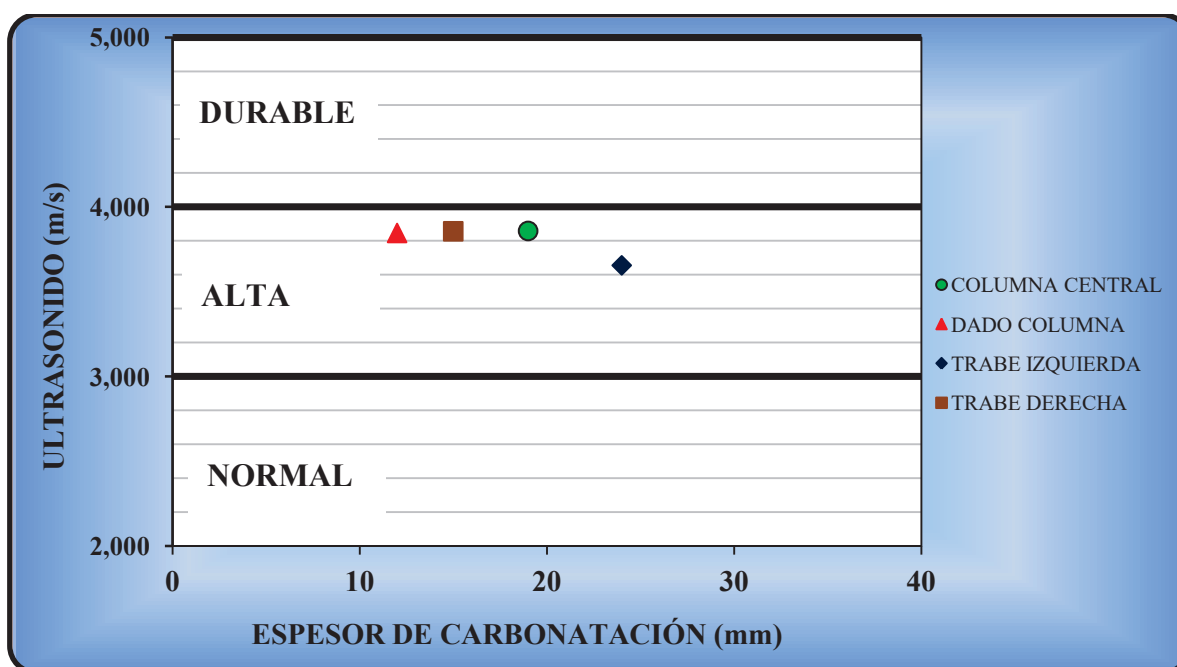
ESPÉCIMEN	CONSTANTE DE CARBONATACIÓN K ($\text{mm/año}^{0.5}$)	CLASIFICACIÓN
PRP1	3.17	moderada potencialidad de corrosión
PRD1	2.00	concreto de buena calidad
PRT1	4.00	moderada potencialidad de corrosión
PRT2	2.50	concreto de buena calidad

Gráfica IX.4 Resultados de Ultrasonido VS Carbonatación.

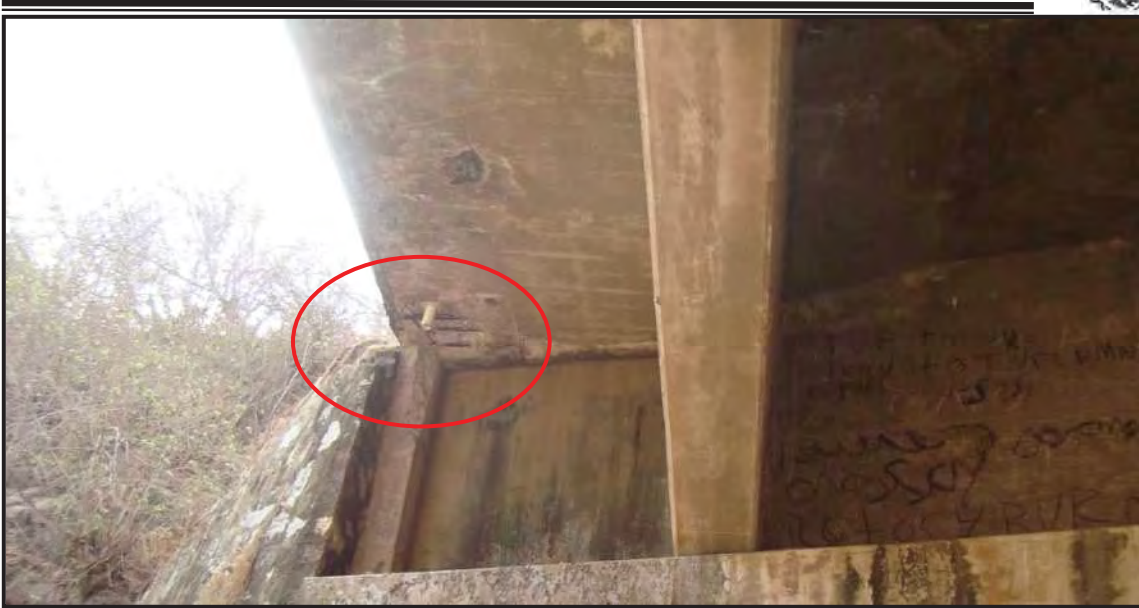
Foto X.1 Puente “El Rangel” Vista inferior Estribo derecho cara Este (31/MAR/2011).

Observaciones.- En la parte inferior de la losa en la zona cercana al estribo se encuentra un área de delaminación con el acero expuesto, dicha zona es la cual debe ser reparada por el método de parcheo con reposición de acero en las zonas donde éste haya perdido más del 15% de la sección (no del diámetro)., se observan manchas de humedad en la zona del estribo, por lo requiere revisar la junta de expansión, en caso de ser necesario, colocar un sellador en la junta.

- ✓ Demoler la parte dañada superior de la losa para ejecutar el vaciado de concreto desde la parte superior garantizando un llenado sin vacíos-
- ✓ Colocar la cimbra con madera de tercera empleada en obra, en la parte inferior de la zona delaminada y en las caras laterales de ser necesario para evitar la mala colocación del concreto.
- ✓ Humedecer el concreto de la estructura en la zona donde se encuentra la delaminación para incrementar la adherencia con el concreto que se empleará para la reparación.
- ✓ Se utilizará concreto hecho en obra con $f'c$ de 250 kg/cm^2 , con agregados triturados de banco de la zona con tamaño máximo del agregado $\frac{3}{4}$ ".
- ✓ En caso de no colocar concreto hecho en obra; también se podrá utilizar mortero de reparación, que cumpla con las características físicas y mecánicas del concreto existente.

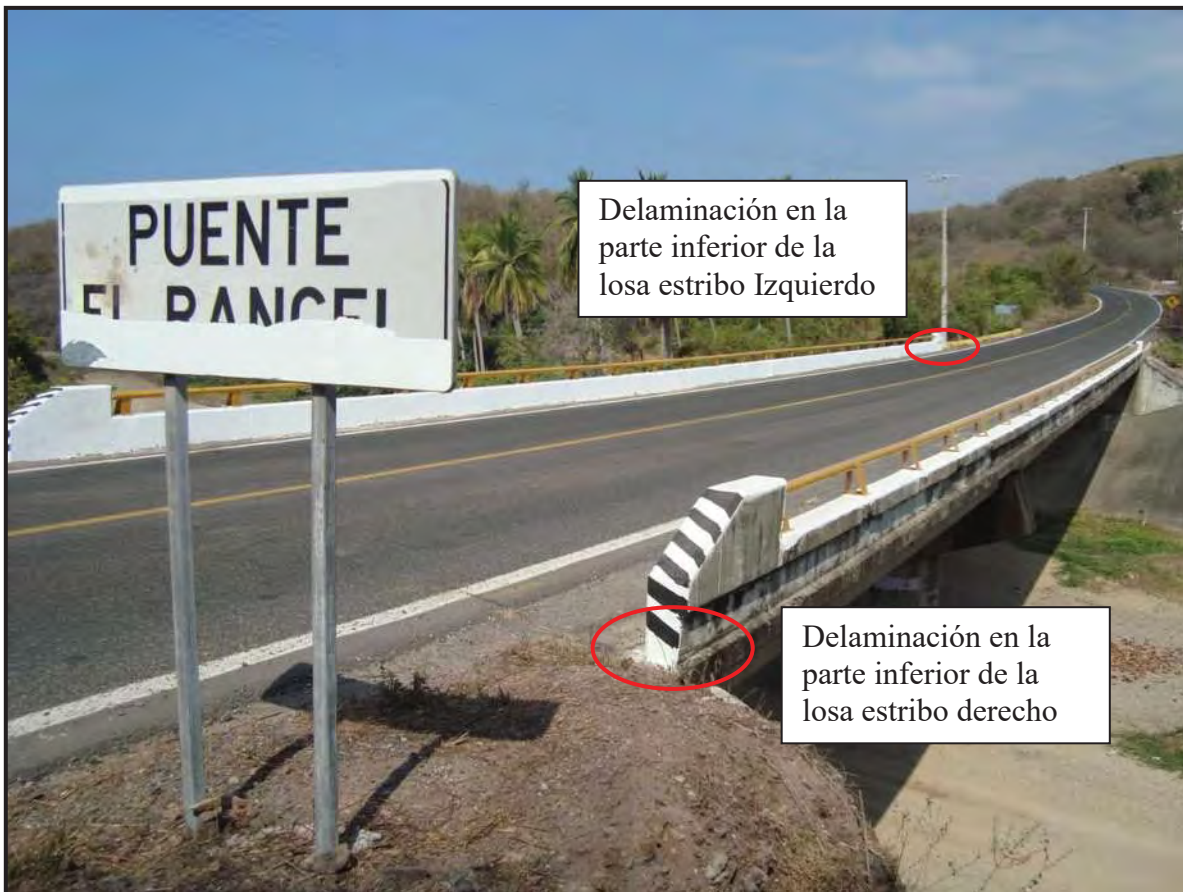
Foto X.3 Zonas de delaminación del Puente “El Rangel” Vista Este - Oeste (31/MAR/2011).
