UNIVERSIDAD MICHOACANA DE
SAN NICOLÁS DE HIDALGO

INSTITUTO DE INVESTIGACIÓN EN METALURGIA Y MATERIALES

“CARACTERIZACIÓN ELECTROQUÍMICA DE UNA SOLDADURA
CON INTERACCIÓN ELECTROMAGNÉTICA DE BAJA INTENSIDAD
DE UN ACERO INOXIDABLE AUSTENÍTICO 321”

Tesis para optar al grado de:
Maestro en Metalurgia y Ciencias de los Materiales

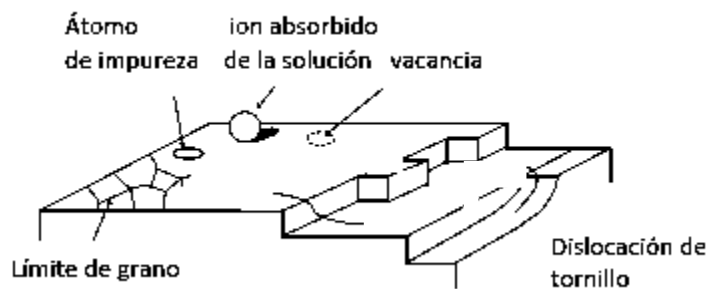
Figura 2.3. Heterogeneidad de la superficie de un metal mostrando varios tipos de imperfecciones [29] .

Además, puede haber otros defectos tales como aristas, sitios de dislocaciones, dislocaciones de tornillo y defectos puntuales como lo ilustra la figura 2.3. Además, pueden existir inclusiones superficiales debido a la presencia de átomos de impurezas o a la adsorción de iones de la solución para cambiar la energía superficial del metal subyacente [29].

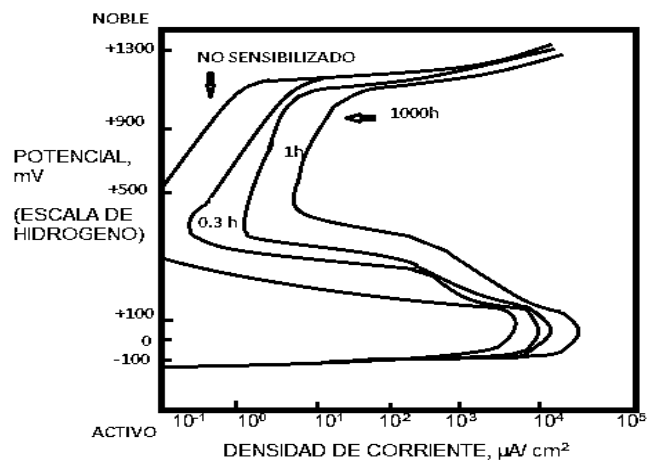
Figura 2.5. Curvas de polarización anódica de una acero inoxidable 304 en una solución 2N H_2SO_4 a $90^\circ C$ después del sensibilizado a $650^\circ C$ por varios tiempos [32].

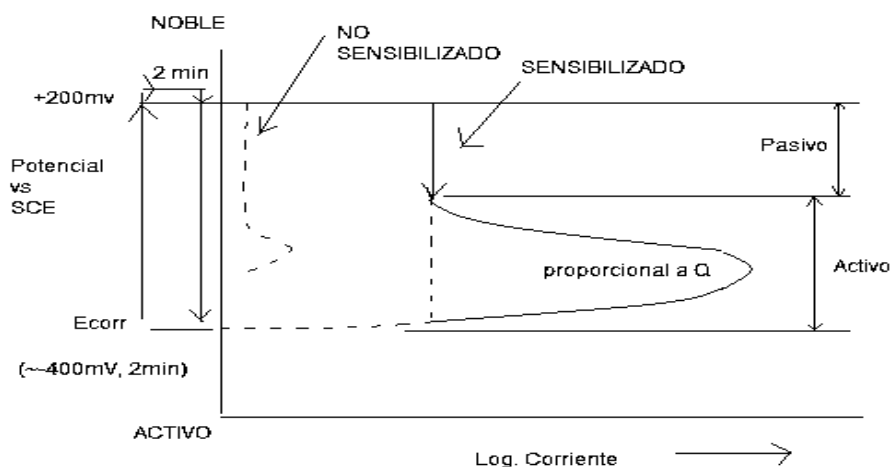
Figura 2.7. Diagrama esquemático que describe el proceso de la técnica polarización potenciodinámica de reactivación de un solo ciclo (EPR test) para aceros inoxidable del tipo 304 y 304L [32].

El área bajo este bucle es proporcional a la carga, Q ; en coulombs, gastada en reactivación y es usada como una medida de sensibilización. En un material no sensibilizado la película pasiva permanece intacta, y el tamaño del bucle es relativamente pequeño.

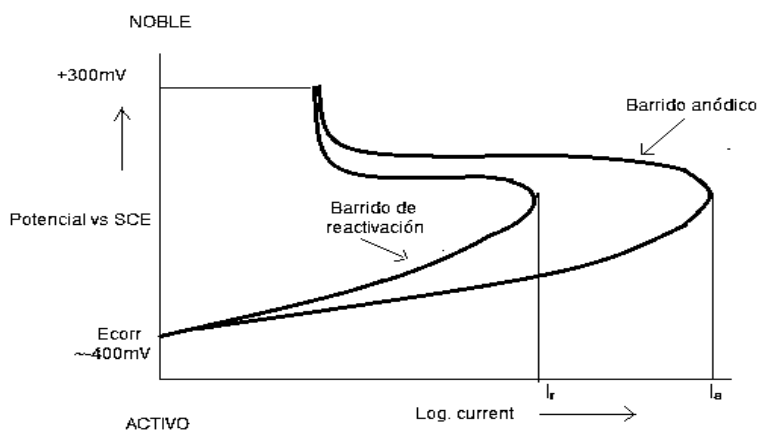
Figura 2.8. Diagrama esquemático describiendo el proceso de la técnica la polarización potenciodinámica de reactivación de doble ciclo (REP) [32].

En esta prueba, la muestra del acero inoxidable, es primero polarizada anódicamente a través de la región activa antes de la reactivación en la dirección inversa como lo ilustra la figura 2.8. El grado de sensibilización es medido por determinación de la relación de corriente máxima generada por el barrido de reactivación (reversa) a el barrido anódico (adelante), I_r/I_a .

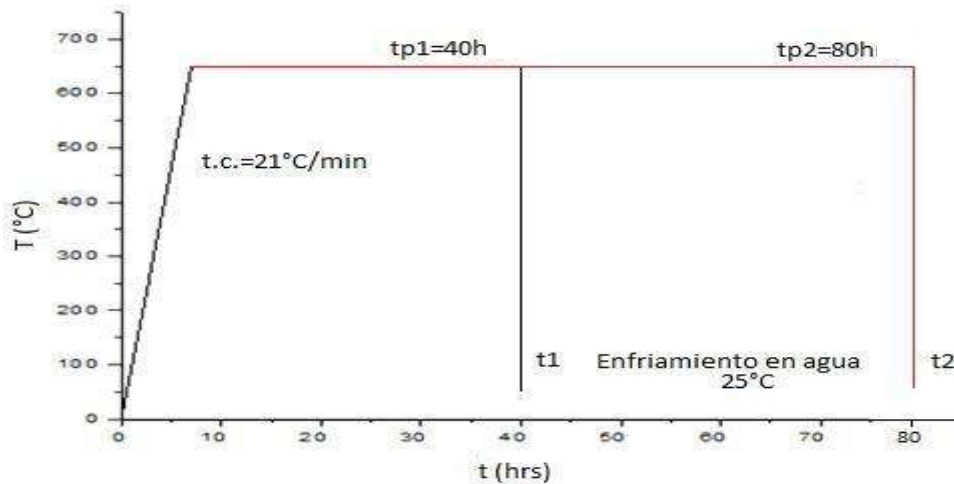
Figura 3.2. Tratamiento térmico de envejecimiento a) t1 (40 h) y b) t2 (80h).

usando agua a temperatura ambiente como medio enfriante. En la figura 3.2 se ilustra el ciclo térmico de este tratamiento.

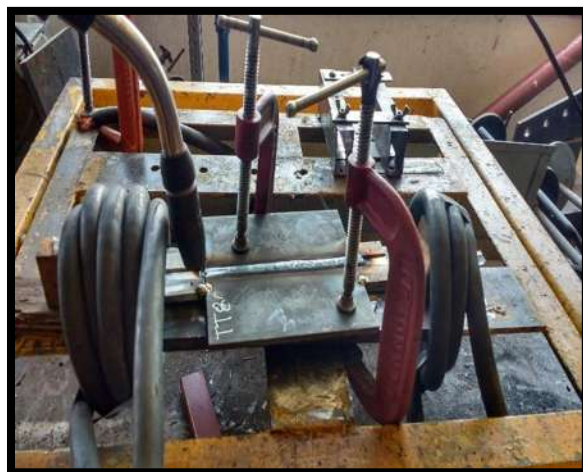
Figura 3.5. Dirección perpendicular del campo magnético aplicado durante el proceso de soldadura.

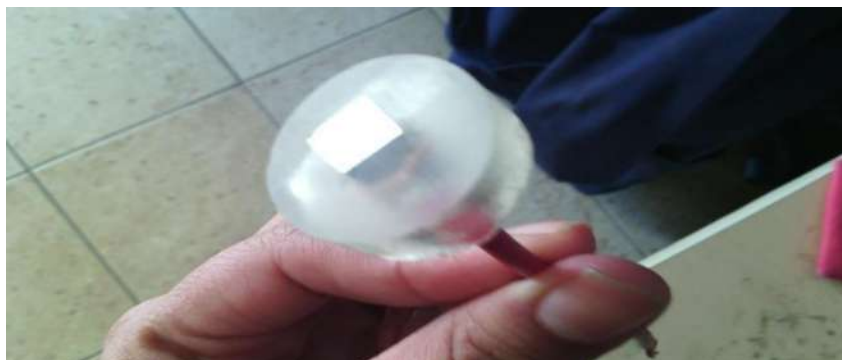
Figura 3.7. Probeta encapsulada con resina epóxica.

de seis horas a temperatura ambiente. Para aplicar la técnica, las probetas fueron lijadas con papel de carburo de silicio de granulometría 400, 800, 1000 y 1500 antes de cada prueba.

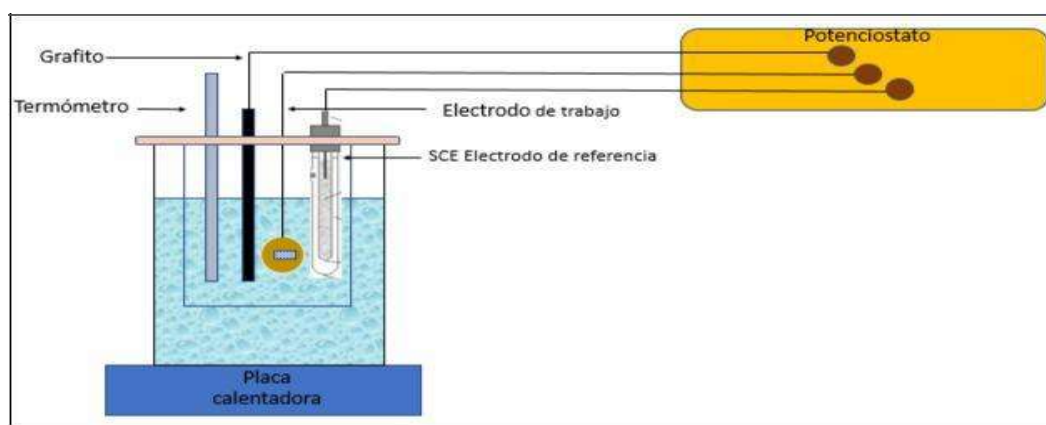
Figura 3.9. Arreglo de la celda electroquímica para la técnica TCP.

tiempo- temperatura se ocasiona la picadura, se configuró con un incremento gradual de temperatura a una velocidad constante de $1^{\circ}\text{C}/\text{min}$ en una solución salina con 3.5M de NaCl para analizar la resistencia a la corrosión por picadura. La prueba se corrió con un $\eta_a=50$ mV vs ECS a una velocidad de calentamiento = $1^{\circ}\text{C}/\text{min}$, iniciando con una temperatura de 12°C hasta alcanzar un valor igual o mayor a $100 \mu\text{A}/\text{cm}^2$ y se mantuvo en esos valores durante 60 s o más. Las condiciones se siguieron tomando en cuenta la norma ASTM-G150-99. Se implementó el arreglo de la celda electroquímica dentro de un baño maría y para controlar la velocidad de calentamiento se utilizó una placa calentadora la cual incluye un agitador magnético para distribuir uniformemente la temperatura como se ilustra en la figura 3.9.

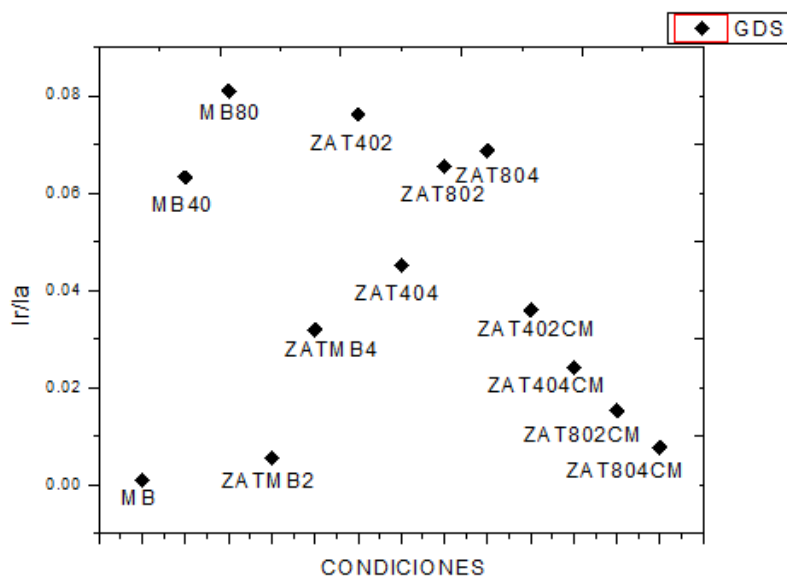
Figura 4.11. Valores del GDS obtenidos para cada condición.

En la figura 4.9 se observa que el material base tratado térmicamente por envejecimiento a la temperatura de 650°C por 40 y 80 horas de permanencia si presentan un grado de sensibilidad a la corrosión intergranular, tal como lo muestran las curvas electroquímicas del ensayo electroquímico REPDC técnica también utilizada por Majidi [6] en un acero inoxidable 304 y posteriormente por M. Silva [9] en un acero inoxidable asutenítico 321 para evaluar el aumento en la corrosión intergranular. De la misma forma en la figura 4.10 se muestran las curvas electroquímicas de las condiciones de la ZAT con y sin interacción electromagnética donde podemos notar cierta diferencia entre cada condición esta diferencia es más clara con la determinación del valor de la relación I_r/I_a (corriente de reactivación entre corriente de activación), esta relación es la máxima densidad de corriente de reactivación anódica (I_r) entre la máxima densidad de corriente de activación anódica (I_a) y representa una forma de medir el grado de sensibilización (GDS) de un metal que ha sido sometido previamente a un proceso de soldadura. El GDS del metal base y de las ZAT con y sin interacción electromagnética son mostradas en la figura 4.11.

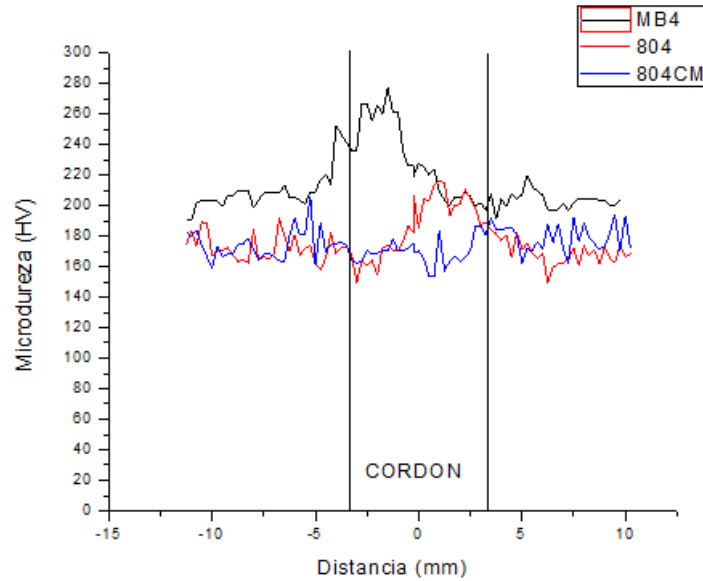
Figura 4.22. Perfiles de microdureza de las condiciones MB4, 804 y 804CM.

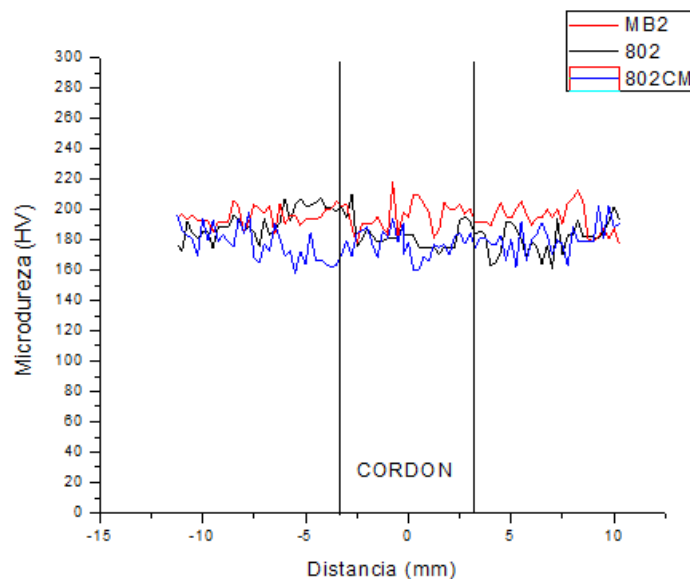
Figura 4.23. Perfiles de microdureza de las soldaduras MB2, 802 y 802CM.
