TESINA PARA OBTENER LA ESPECIALIDAD

DE INGENIERÍA EN EL ÁREA DE ESTRUCTURAS

***“ANÁLISIS Y RESTAURACIÓN DE ESTRUCTURAS DE MAMPOSTERÍA  
DAÑADAS POR SISMO”***

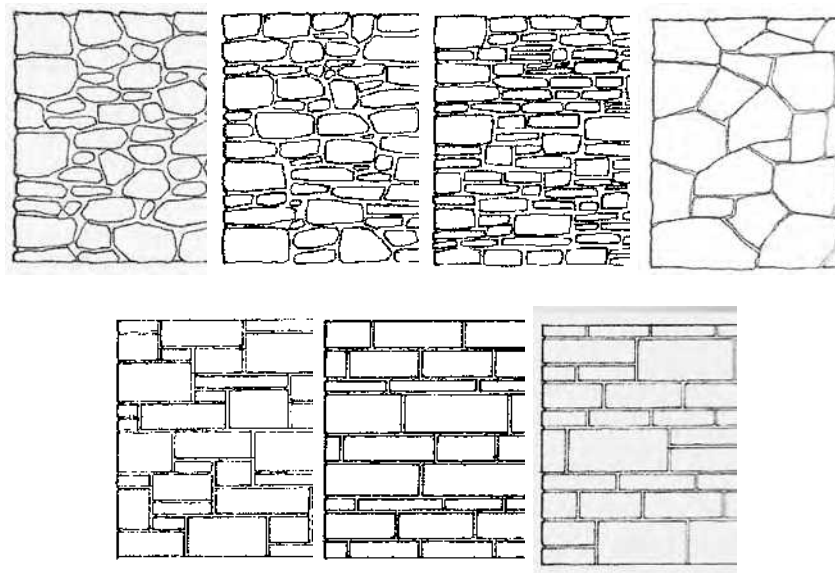
Figura 1. distintos modos de hacer la sillería de mampostería.<sup>5</sup>

En conclusión, la mampostería es un elemento que tiene capacidad estructural, además es estético, acústico y térmico lo que lo hace un elemento en la construcción muy solicitado (Fig. 1).

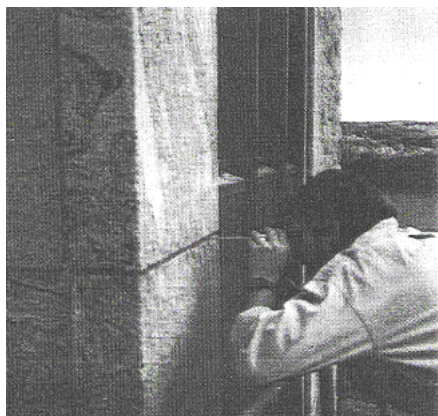
Figura 4. Prueba con el borescopio.

- El borescopio, ve a través de las grietas, detalles y presencia de socavaciones y discontinuidad (Fig. 4).

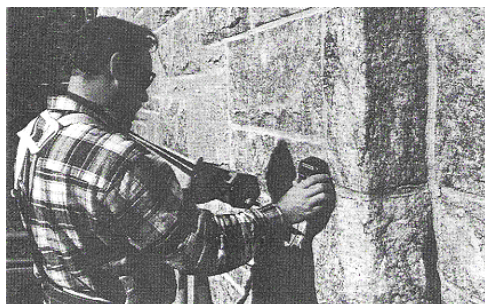
Figura 5. Prueba con el tacómetro.

- Imagen térmica, con el uso de cámaras infrarrojas se determinan condiciones internas del material detectando cambios de composición o irregularidades.
- Métodos magnéticos para la localización de barras, estos métodos magnéticos localizan elementos de acero para refuerzo por medio de un tacómetro (Fig. 5).

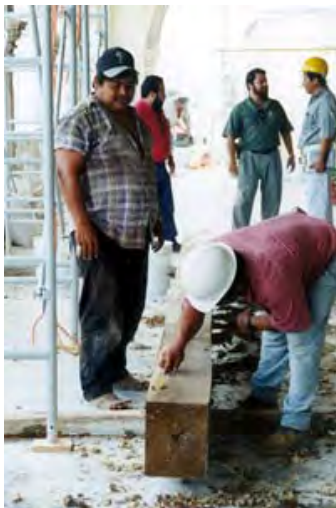
Figura 8.  
Restauración en obra.

El método mas directo es el reemplazar las piezas dañadas, la facilidad depende de la facilidad de obtención de las piezas, buscando que estas sean iguales en apariencia y en propiedades. También se puede remover la pieza y rotarla 180° para proporcionar la resistencia requerida (Fig. 8).

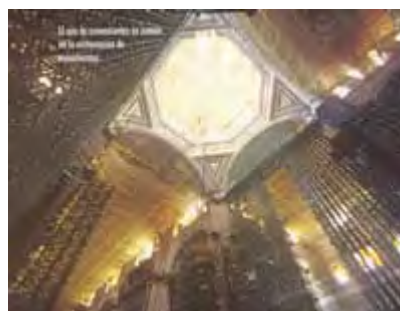
Figura 9. Vista de la restauración.

Se encontró que la composición del núcleo de las columnas se integra por tezontle que alguna vez debió de trabajar conjuntamente con un cementante, el cual al pasar de los años se desintegró, de modo que las porosas piedras estaban sueltas poniendo en riesgo la estabilidad

del inmueble, para resolver este problema debía ser un material inyectable y de gran fluidez que lograra aglutinar nuevamente el núcleo (Fig. 9).

El material fue sometido a diversas pruebas por parte del Instituto de Ingeniería antes de su aplicación y se le agregaron otros aditivos para bajarle la viscosidad y así hacerlo aún más fluido. Una vez aprobado se inyectó en los núcleos deteriorados recuperando estos la capacidad de trabajo estructural con que fueron concebidos.

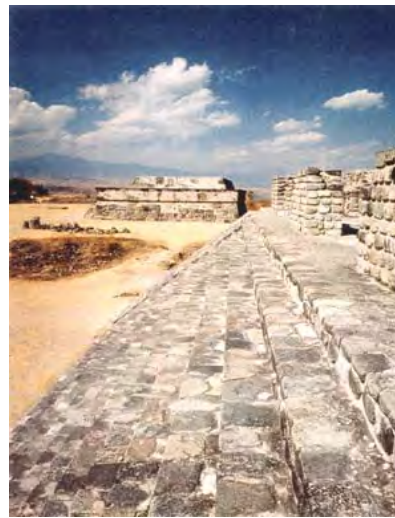
Figura 10. Vista de la pirámide.

Debe observarse que no siempre el corte de las caras fue perfecto, por tanto existen entre sus aristas separaciones de varios centímetros. Al igual que en todas las construcciones en piedra de Xochicalco, la argamasa empleada fue el lodo (Fig. 10).

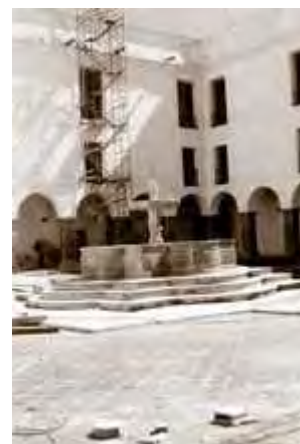
Figura 11. Vista de la restauración.

Fue necesario realizar estudios en Mecánica de Suelos para la rehabilitación del inmueble, por medio de 16 sondeos con equipo especializado; estudio geofísico que permitió conocer las condiciones topográficas y geológicas del terreno en el que se asienta el tercer patio; pruebas a los materiales con que está construido el edificio, a fin de determinar la calidad de los materiales a utilizar (Fig. 11).

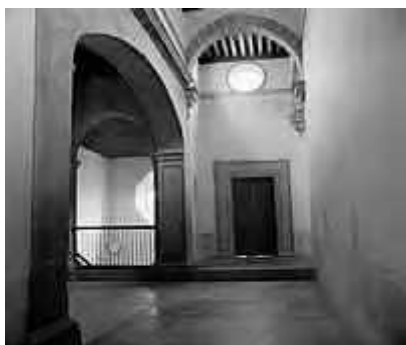
Figura 12. Vista del espacio después de la restauración.

La primera parte del proceso consistió en liberar a la construcción de los añadidos y recuperar el comportamiento original de su estructura, alterado por la inclusión de entresijos para viviendas, por el tapiado de los arcos de los deambulatorios, así como por la apertura de vanos en las fachadas para dar más amplitud a

las vitrinas de los comercios, entre otras modificaciones (Fig. 12).

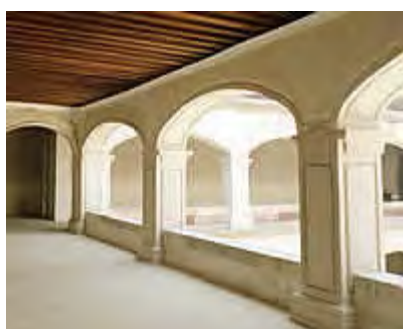
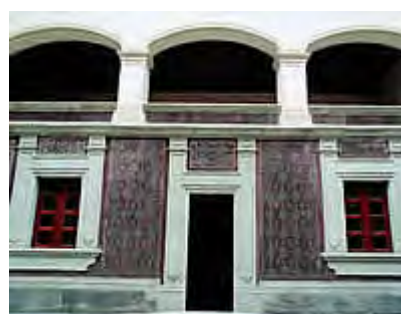
Figuras 14 y 15. Vista de la construcción luego de la restauración.

aquella época. Cabe decir que al tardarse la obra 14 años en su construcción, ésta muestra deformaciones congénitas como muchos otros edificios históricos, sin que esto represente un peligro en la actualidad. Como un elemento de seguridad estructural se integraron sistemas de medición que reportan el comportamiento de la estructura(Fig. 14 y 15).
