UNIVERSIDAD MICHOACANA DE SAN NICOLÁS DE HIDALGO

Tesis: Estrategias para la Revisión del Estado de Deterioro de Inmuebles Virreinales Construidos con Mampostería de Piedra

El inmueble u “objeto arquitectónico” de éste proyecto es el ex convento de Ucareo, obra erigida por los frailes mendicantes de la orden Agustina a mediados del siglo XVI, hoy parroquia de San Agustín de Obispo de la localidad de Ucareo. Se localiza en la tenencia del mismo nombre, municipio de Zinapécuaro en el estado de Michoacán.

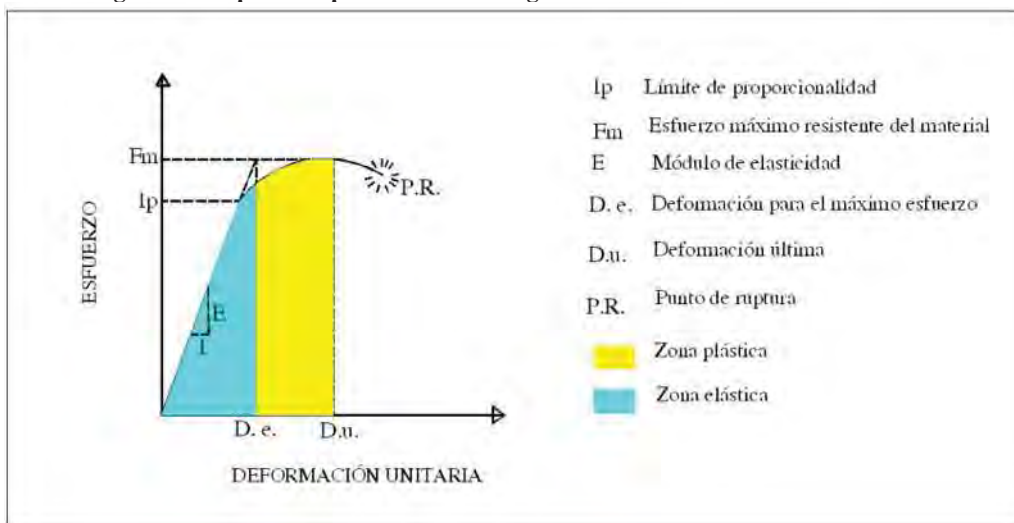
Figura 1.- Esquema representativo de la gráfica esfuerzo vs. deformación unitaria.

Como puede observarse en la gráfica, los materiales presentan un tramo inicial de forma lineal que permite establecer un parámetro conocido como módulo de elasticidad, el cual se define como la pendiente del mencionado tramo recto. Dicho parámetro es trascendental en los análisis estructurales, ya que de él depende la rigidez

que se puede lograr en la estructura. Su valor se incluye en las metodologías de análisis, por lo que un valor erróneo dará como resultado un incorrecto análisis estructural.

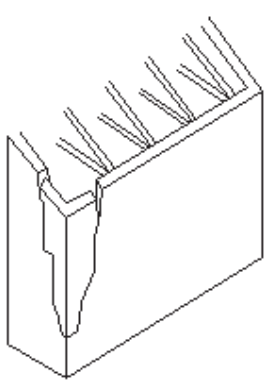
<p>Volcamiento fuera del plano de muro libre en sus tres caras</p>

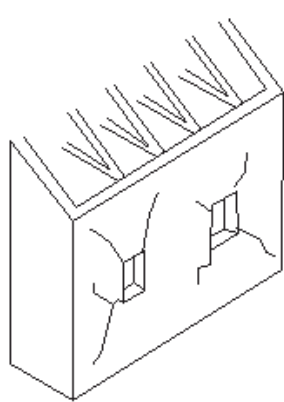
<p>Expulsión de la esquina</p>

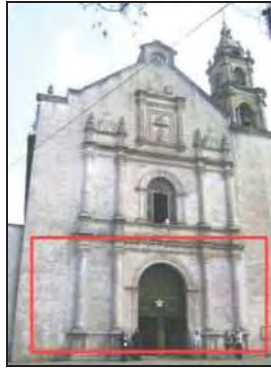
Figura 4. Elementos del primer cuerpo de la portada del templo.

El primer cuerpo consta de un vano que sirve como acceso del templo con un cerramiento de arco de medio punto, a cada lado se encuentran dos pilares desplantados sobre un pedestal rectangular, coronados con un capitel de forma poligonal y de fustes lisos, sobre los capiteles descansa una cornisa.

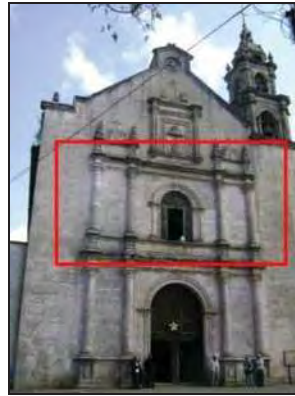
Figura 5. Elementos del segundo cuerpo de la portada.

En el segundo cuerpo se localiza otro vano, alineado con el eje del primero, y corresponde a la ventana coral enmarcada por un arco de medio punto. A cada lado se ubican dos pilares que siguen el eje de los del primer cuerpo, se encuentran sobre pedestales rectangulares, coronados con capiteles de forma poligonal y fuste liso, sobre los que se encuentra una cornisa y rematados cada uno por un pináculo. En medio de cada par de pináculos se localiza dos tableros, ubicados uno del lado del Evangelio y otro del lado de la Epístola y ambos rematados con cruces.

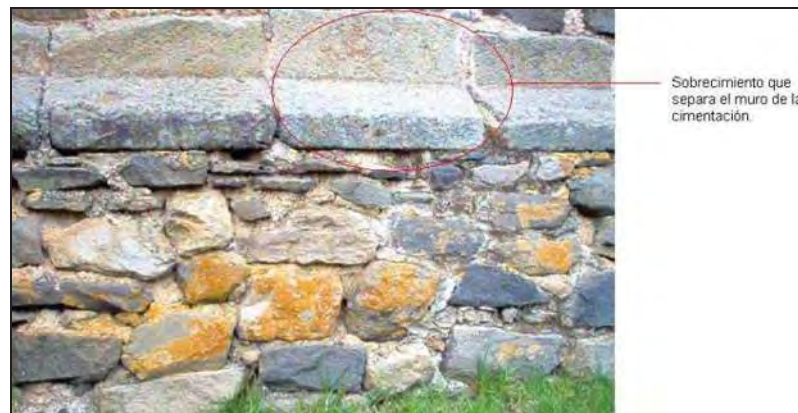
Figura 8. Detalle del sobrecimiento de la nave del templo.

Los cimientos constituyen la parte más importante de cualquier edificación. El inmueble se encuentra asentado sobre mampostería continua de piedra brasa (volcánica) de cantería asentada con un mortero de cal-arena. El sistema de cimentación se remata con un sobrecimiento cuya función es crear una zona de transición entre el muro y el cimiento para evitar el contacto directo del primero con el suelo, así como de fungir como guía de la nivelación que tiene la nave debido a la irregularidad del terreno. (Figura 9).

Debido al acomodo bien ejecutado que siguen las piedras en la parte del muro podemos deducir que ese mismo acomodo se sigue en el cimiento, es decir, no presenta escarpio. Sobre la cimentación están distribuidas todas las cargas de la superestructura del inmueble y las cuales son transmitidas hacia el suelo.

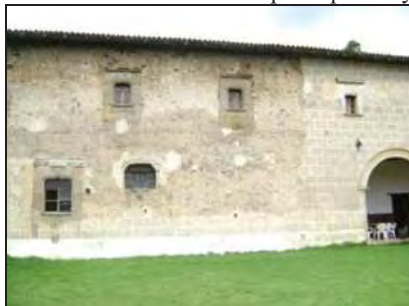
Figura 9.- Anexo actualmente usado como oficinas parroquiales y para labores de doctrina.

Los muros del resto del conjunto conventual están contruidos con mampostería de piedra irregular, aunque se han identificado diferentes etapas de construcción y de manufactura disímil a la original. Esto se puede apreciar en la arquería del anexo al conjunto adosada al costado sur del claustro en forma perpendicular. En la planta alta del anexo se localizan vanos que dan vista a la huerta. Los vanos se libran por arcos conopiales, hacia el interior presentan derrame y capialzado.

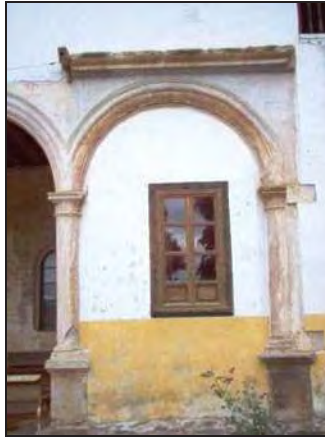
Figura 10.- Vano tapiado en el portal de sacramentos

Otro muro de diferente temporalidad se ubica en el tapiado de un arco del portal de sacramentos. Tiene un aplanado de tierra con paja, presenta un vano que carece de derrame y capialzado.

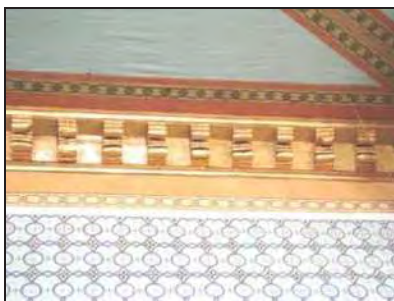
Figura 11. Detalle de las zapatas y las fajillas de madera.

El sistema de cubierta en la parte del convento varía aunque se siguen usando los mismos materiales: madera y teja de barro como acabado final. Sin embargo, al tener claros de menor longitud, el sistema se basa en la colocación de un caballete apoyado sobre los muros transversales. Sobre el caballete va colocada una retícula de tablas de madera sobre las cuales se coloca el tejado.

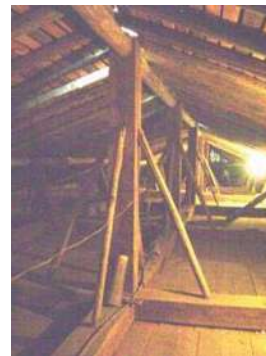
Figura 12. Caballete soportado por puntales a 4 y 4.5 metros.

Sobre el caballete o morillo están colocados largueros que forman la pendiente de la cubierta. A la mitad de los largueros se encuentran otra serie de caballetes a lo largo de la nave. Estos están soportados por tornapuntas inclinados y siguen el mismo eje de los puntales de la parte central. Todas las tornapuntas o puntales están sobre vigas de amarre unidas formando así una retícula.
