**UNIVERSIDAD MICHOACANA DE
SAN NICOLAS DE HIDALGO**

**CARACTERIZACIÓN NO DESTRUCTIVA DEL DETERIORO DE LA
RESISTENCIA A LA CORROSIÓN DE UNIONES SOLDADAS
ENVEJECIDAS ARTIFICIALMENTE**

**Tesis que para obtener el grado de
Doctor en Metalurgia y Ciencias de los Materiales**

M.C. Sergio Alejandro Ramírez Sandoval

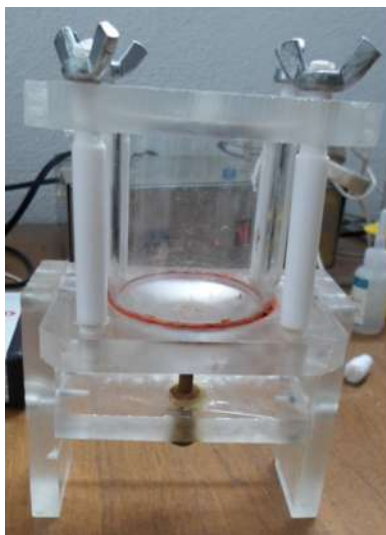
Las pruebas por corrosión se realizarán en soluciones de salmuera al 3.5 %. Los ataques se realizarán en el recipiente mostrado en la Figura 2.1.

Los parámetros para la prueba serán 25°C, velocidad de barrido de 0.166 mV/s [3]. Para la inducción del voltaje en la muestra se utilizará un potenciostato marca ACM Instruments

Figura 2.1: Recipiente para ataque electroquímico.

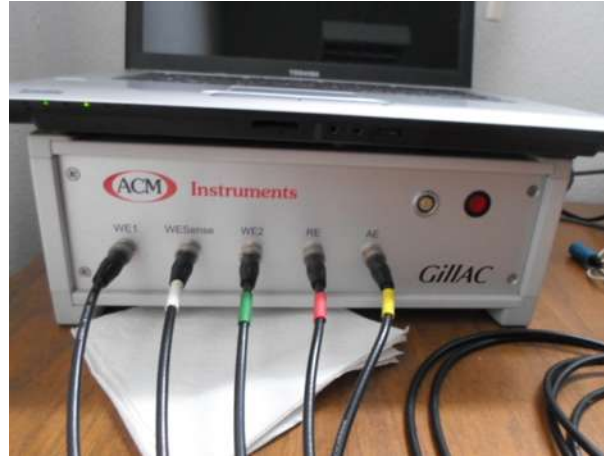
Figura 2.2: Potenciostato.

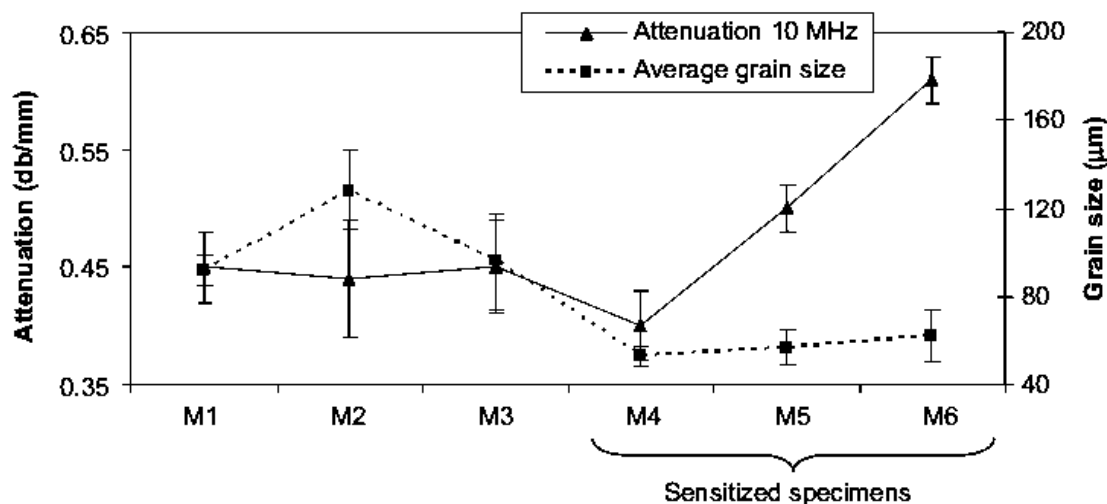
Figura 2.8: Variación de la atenuación ultrasónica (α_{12}) con respecto al tamaño de grano [52].

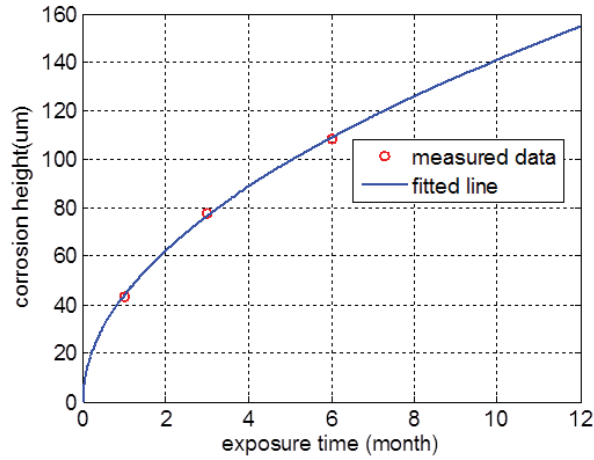
Figura 2.11: Mediciones de corrosión contra tiempo de exposición y su ajuste de curva [55].

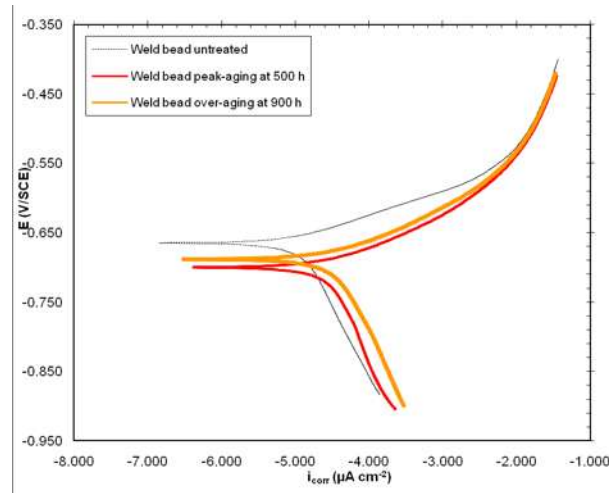
Vargas Arista et al. [46] estudian el comportamiento a la corrosión de las uniones soldadas en tubos de acero API5L-X52 envejecidos a 250 ° C en diferentes momentos se investigó con técnicas electroquímicas como polarización tafel (Figura 2.14), microscopía electrónica de barrido (SEM) y microscopía electrónica de transmisión (TEM). Los resultados electroquí-

Figura 2.14: Curva de polarización para especímenes envejecidos por 500 horas y 900 horas [46].

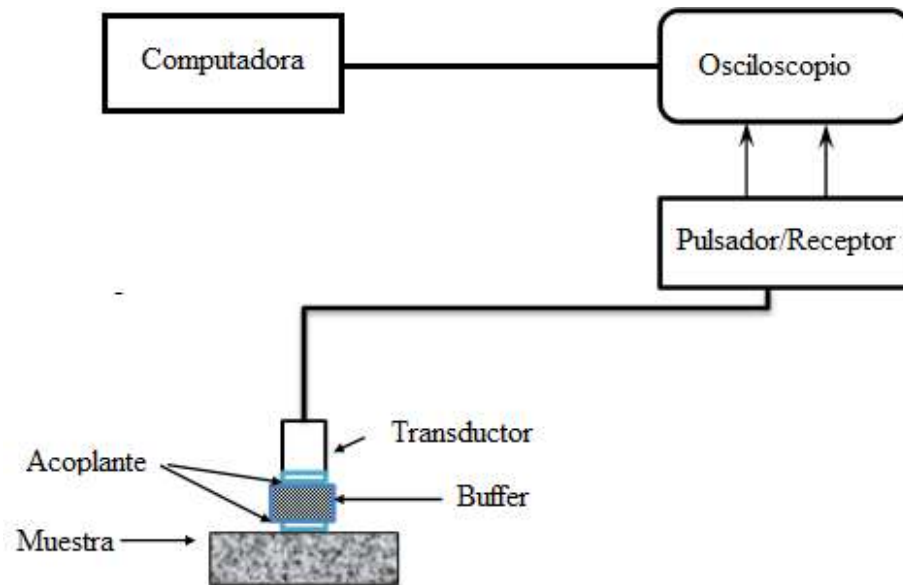
donde x es el espesor donde se realiza la medición y t el tiempo de viaje entre dos ecos consecutivos. En cada punto donde se realizaron las mediciones se midió el espesor de la muestra con un micrómetro para determinar la velocidad longitudinal con la mayor exactitud posible.

Figura 3.3: Montaje experimental para mediciones de ultrasonido.

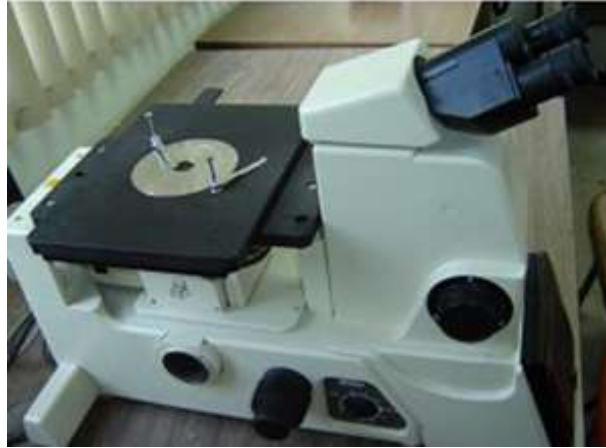
Figura 4.1: Microscopio óptico de banco NiKON EPIPHOT 300.

El estudio metalográfico para la caracterización de los especímenes se realizó por microscopía óptica, se realizó inmediatamente después del ataque químico de los especímenes, fueron observados con el microscopio óptico invertido de banco marca NIKON, modelo EPIPHOT 300 (Figura 4.1), el cual cuenta con objetivos de 50X, 100X, 200X, 500X y 1000X, con una cámara digital marca NIKON, modelo COOLPIX 995 que cuenta con una escala de referencia de 1 milímetro, dividido en 100 partes de 10 μm . Para registrar la información en forma de fotos e identificar correctamente las zonas a estudiar.

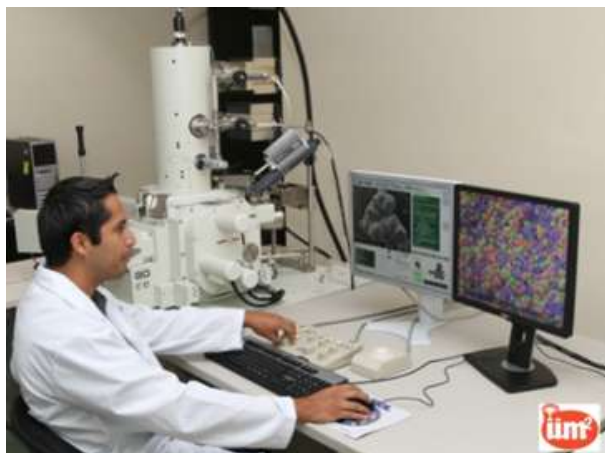
Figura 4.6: Microscopio electrónico de barrido.

Se utilizó un microscopio electrónico de barrido marca JEOL modelo JSM-6400 (Figura 4.6). Utilizando análisis puntual fue posible identificar el contenido de los precipitados que se forman con el envejecimiento del material.

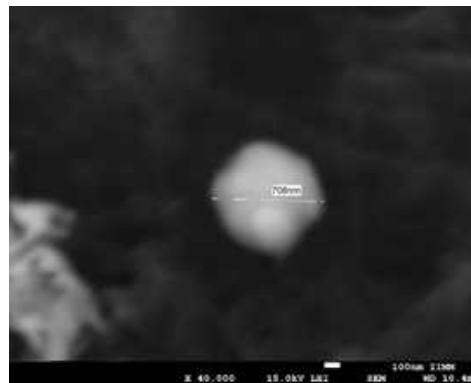
(c) 400000X

Figura 4.16: Microestructura y precipitación en el cordón de soldadura de la tubería de acero API 5L X60 con tratamiento térmico de envejecido de 18 horas.

En las micrografías de las réplicas de carbón del acero X60 a 30 horas solo aparecen pocos precipitados debido a que con ese tiempo de envejecimiento los precipitados ya se homogeneizaron, y al homogeneizarse los precipitados hacen que su dureza sea más baja. La caracterización en el MET nos permitió corroborar los resultados del aumento y disminución de la dureza en los diferentes tiempos de envejecido del material.

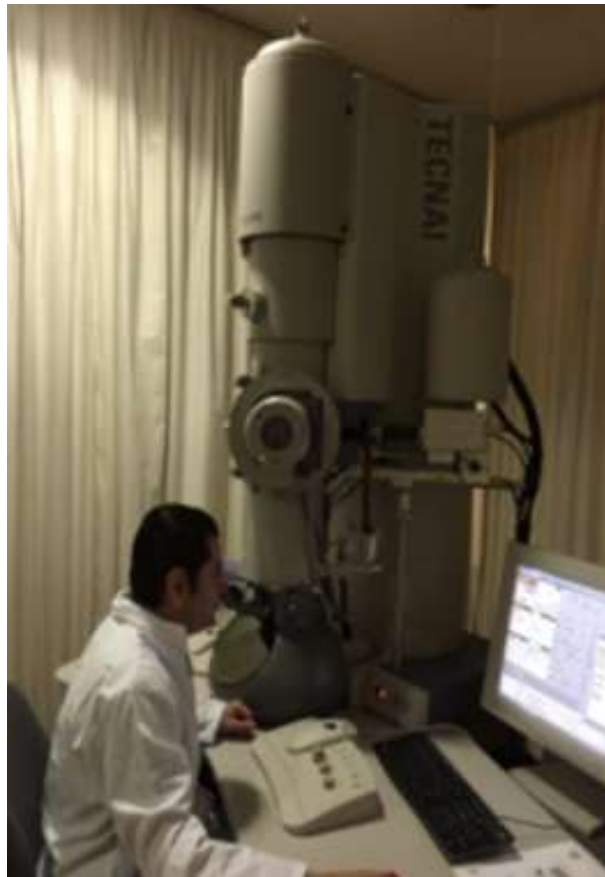
Figura 4.17: microscopio electrónico de transmisión.

Para la caracterización por microscopía de transmisión se utilizó un microscopio modelo TECNAI SUPERTWIN CON EMISION DE CAMPO (Figura 4.17). Se utilizó la técnica de réplicas de carbono para poder ver los precipitados y su evolución para para los diferentes tiempos de envejecido.
