Proyecto de Restauración del Conjunto Conventual de San Miguel Charo, Michoacán

Para obtener el grado de Especialista en Restauración de Sitios y Monumentos

Morelia, Michoacán. Noviembre 2017

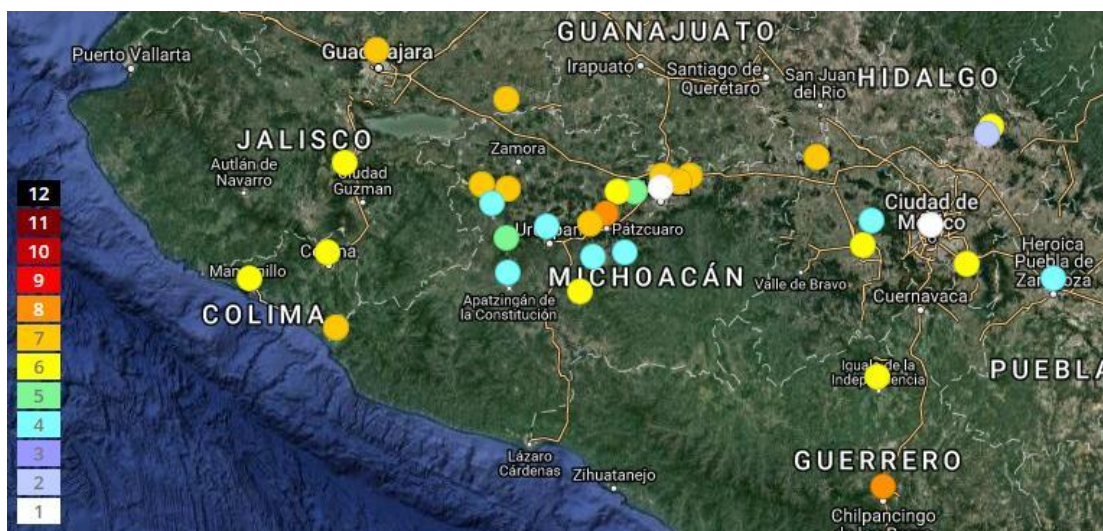
Figura 15: Localidades afectadas por el temblor de Santa Juliana de 1858⁶¹

El catálogo de sismos históricos establece una escala de intensidad para representar el efecto de cada sismo en las distintas poblaciones afectadas. Podemos ver en el siguiente mapa por un lado la magnitud del sismo al producir daños en una zona tan extensa; por otro lado para la localidad de Charo se registró una intensidad de siete puntos.

De nuevo el 19 de junio de 1858 otro temblor dañó seriamente tanto la iglesia como la torre, encontrando Charo entre las localidades afectadas por el sismo según el catálogo de sismos históricos con una intensidad supuesta de siete en la propia escala que maneja el catálogo. Encontramos además citas textuales que confirman los daños provocados en la localidad.

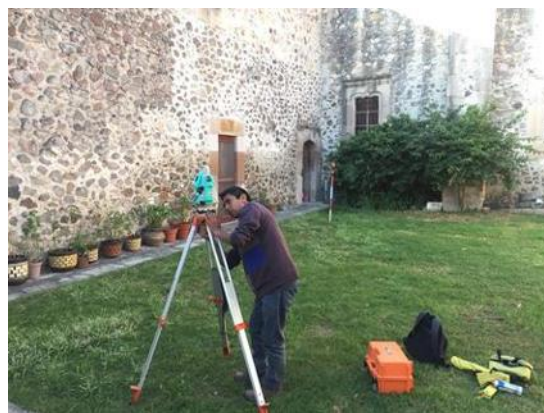
Figura 22: Montaje y calibración de equipo⁷⁵

El proceso de trabajo fue el siguiente: en primer lugar marcar y fijar la estación en un punto fijo al que llamamos estación 1. Este punto debía permitirnos poder fijar nuevas estaciones, por lo que su localización debía ser estratégica, de forma que decidimos colocarlo en el atrio menor o jardín debido a la amplia panorámica del espacio y la facilidad para fijar nuevos puntos. Una vez

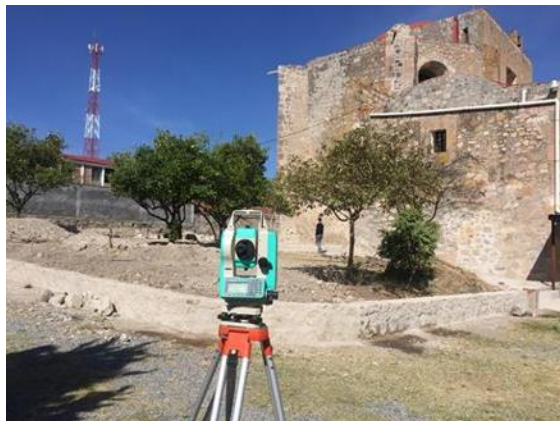
Figura 26: Proceso de triangulación n°1⁷⁹

Ejemplo del uso de la triangulación: se quiso medir un punto al que la estación no alcanzaba, por lo que se hicieron dos marcas en el suelo, tomando esos dos puntos y luego midiendo su distancia al punto deseado.

obtenemos la intersección que nos permite dibujar el punto deseado. Mediante la adecuada elección de la localización de la estación total evitamos tener que repetir estos pasos.

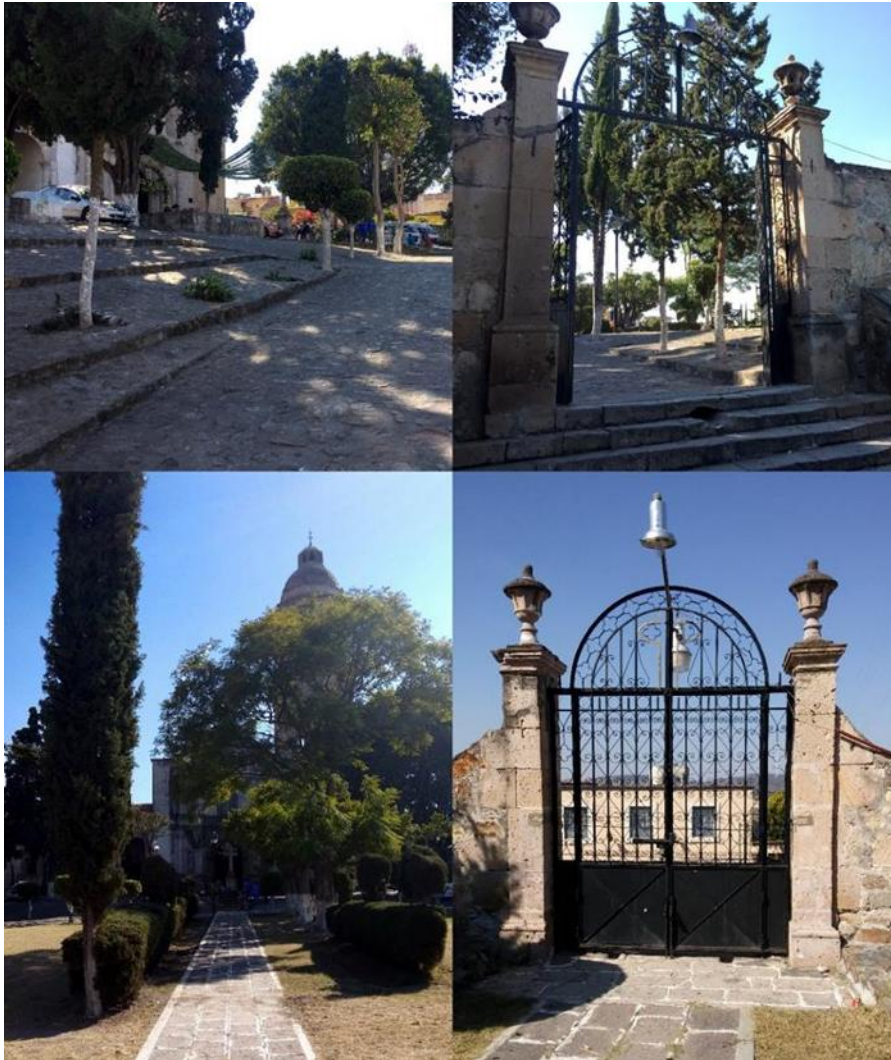
Figura 33: Montaje de fotografías del atrio⁹¹

La explanada atrial se encuentra delimitada por un murete de mampostería en todo el perímetro; encontrando tres accesos a la misma decoradas con jarrones de piedra ornamentales a sus lados y con puertas de herrería. También encontramos una Cruz atrial de Charabaca en el centro que forman los dos caminos pavimentados del atrio.

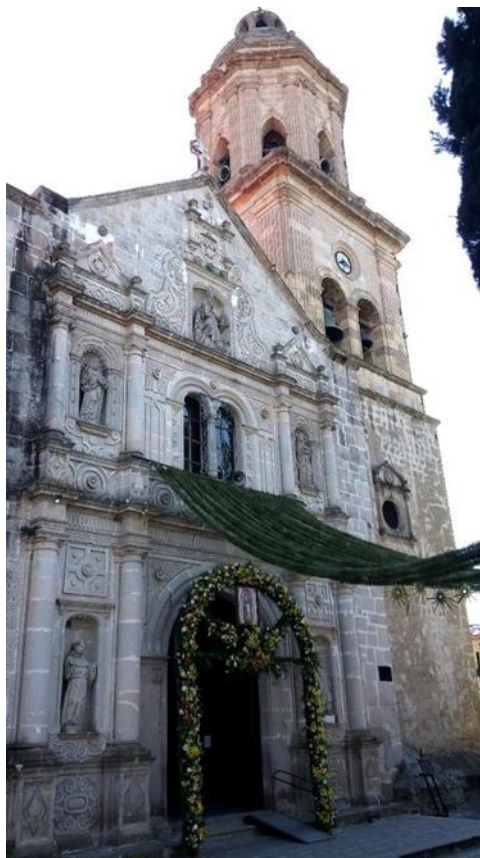
Figura 34: Fachada del templo de San Miguel Arcángel⁹²

Analizando desde el exterior la fachada del templo está integrada por dos cuerpos principales más un remate, todos con altura distinta guardando ciertas relaciones de geometría entre ellos. En el primer cuerpo queda ubicado el acceso principal al templo mediante un portón de madera enmarcado por un arco de medio punto apoyado en jambas de cantería y rematado con un alfiz; a cada uno sus lados encontramos un conjunto de columnas pareadas adosadas a la fachada que descansan sobre un basamento con pilastras decoradas con relieves de mitras agustinas, en el intercolumnio que forman estas columnas pareadas encontramos dos nichos con esculturas de dos santos: San Nicolás de Tolentino y San Pablo.

Como remate la fachada está coronada con un frontón de diseño triangular rematado por una cornisa. En el centro del frontón se encuentra un nicho donde reside la escultura de San Agustín de Hipona, el fundador de la orden, que aparece representado con un báculo episcopal y una mitra, representándolo como obispo. Enmarcado sobre el nicho de San Agustín mediante pilastras y una cornisa encontramos el corazón atravesado por dos flechas, el emblema iconográfico de la Orden de San Agustín. Como último elemento, en el punto más álgido de la cornisa se sitúa una cruz de Charabaca del mismo estilo a la que se encuentra en el atrio.

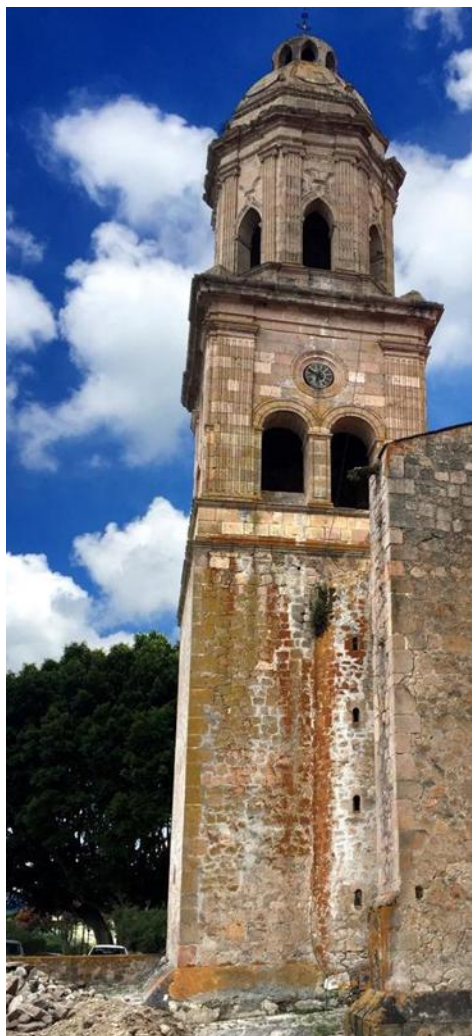
Adosada al templo y como parte su misma fachada encontramos la torre, construida como última etapa del conjunto. La torre del conjunto está formada por tres cuerpos más un remate superior circular. El primer cuerpo data del siglo XVII y presenta características constructivas diferentes al resto de la torre. Este nivel toma geometría cuadrada en su planta y coincide en altura con la portada del templo, sirviendo de enmarcamiento para esta última. Presenta muros lisos y en su basamento cuenta solamente con un óculo en su centro que ilumina las escaleras de acceso, ubicando sobre este mismo, un relieve del corazón agustino.

El segundo cuerpo, al igual que el tercero y el remate final, presentan un estilo ecléctico obra del arquitecto francés Adolfo André de Tremontels elaborado en cantería y datan del siglo XIX.

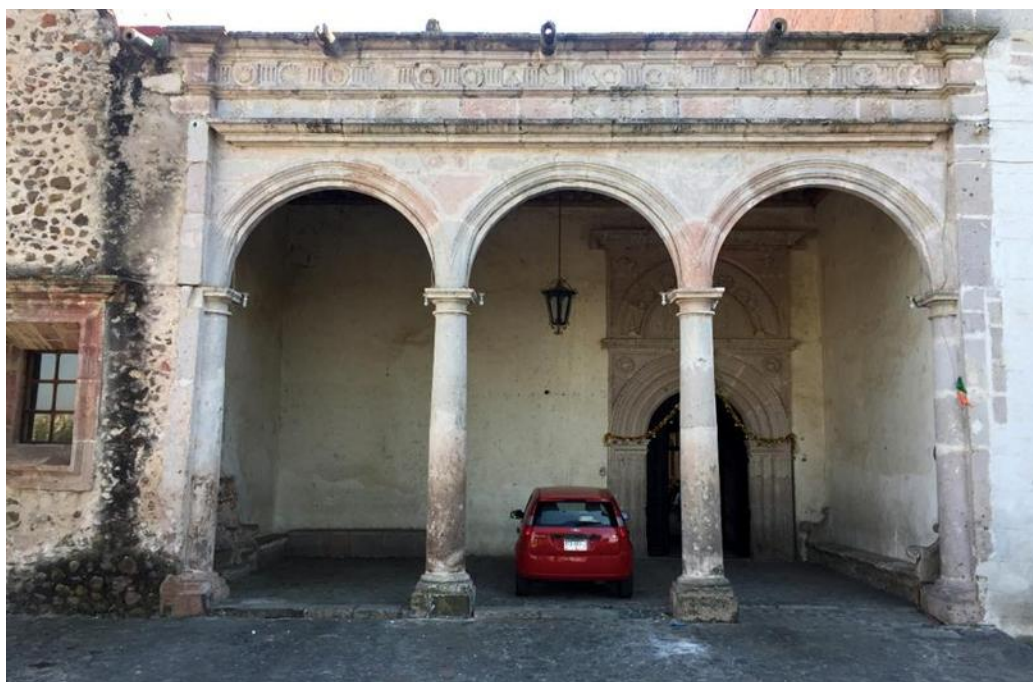
Figura 36: Portal de sacramentos y entrada al conjunto conventual⁹⁴

El ex convento se localiza adosado al este del templo y cuenta con una fachada lisa de mampostería irregular que cuenta con cuatro aberturas y su portal de sacramentos que sirve como entrada principal al claustro del convento. El portal de sacramentos está formado por tres arcos de medio punto apoyados por columnas de capitel dórico de cantería, sobre los arcos encontramos un doble friso decorado con íconos relacionados con la orden agustina labrados en cantería; sobre el friso se asienta la cornisa junto con tres gárgolas de descarga simétricamente repartidas.

En el muro interior del portal se encuentra el acceso al claustro mediante un portón de madera enmarcado dentro de un arco de medio punto y jambas molduradas, coronados por un alfiz con motivos florales y querubines. Como elementos adicionales encontramos una banca de cantería continua en el perímetro del portal y un sillón también labrado en cantería conocido como el trono de Basalenque.

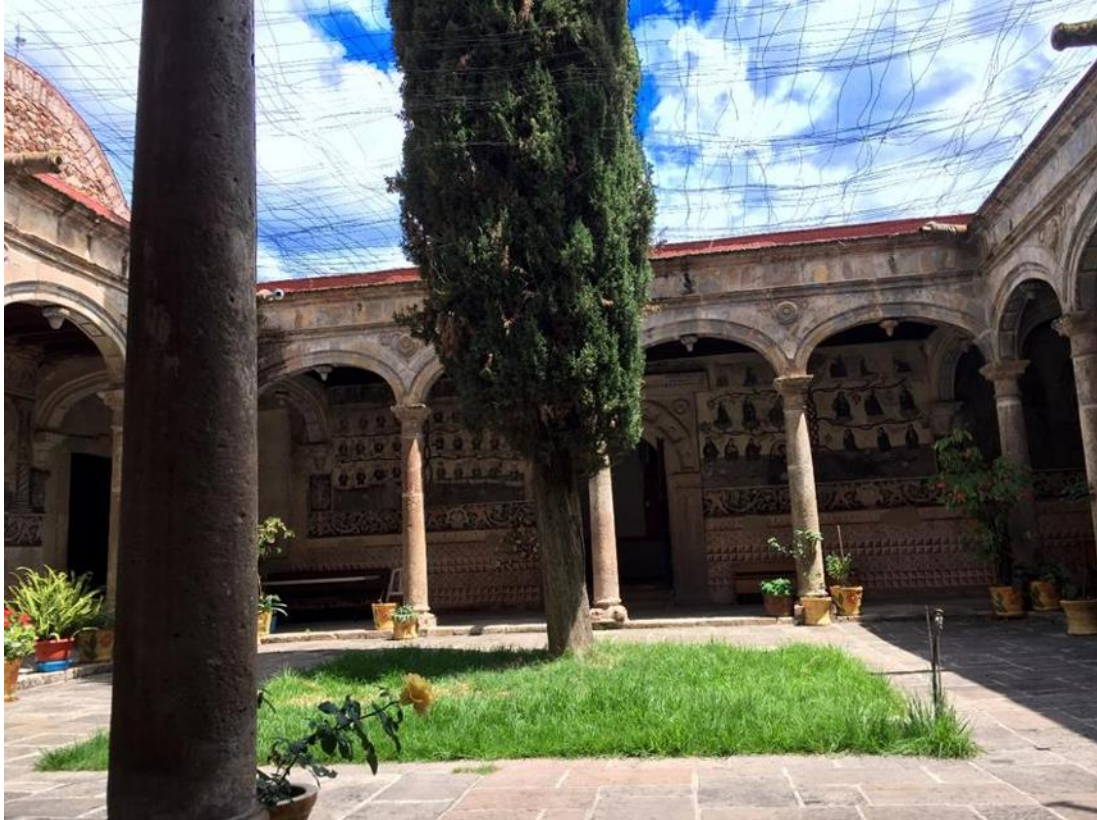
Figura 37: Claustro del conjunto conventual⁹⁵

delimitado por cuatro corredores techados con viguería de madera y apoyados en su perímetro exterior por muros de carga y en el interior por cinco columnas de cantería de capitel dórico que reciben cuatro arcos de medio punto también labrados coronados por una cornisa y un friso. En la parte central queda el patio interior descubierto en el cual desembocan las gárgolas de cantería de la cubierta del claustro.

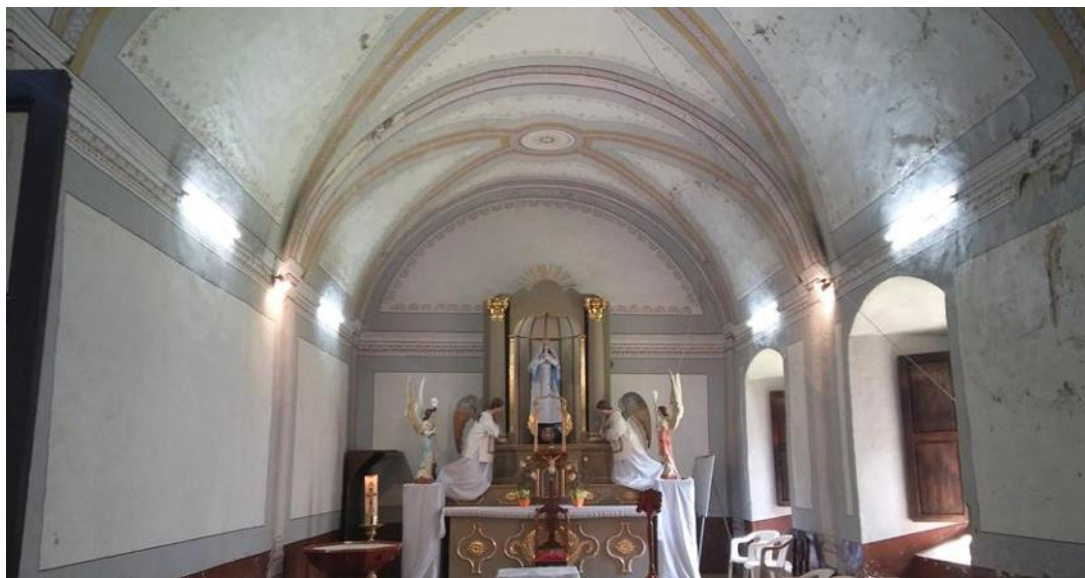
Figura 41: Capilla mayor del conjunto conventual¹⁰⁰

Estado y función actual: Pese a presentar ciertos problemas de humedad y desprendimiento de aplanados y pintura, este espacio sigue siendo utilizado semanalmente para dar misa y catequesis, además de acoger grupos de oración.

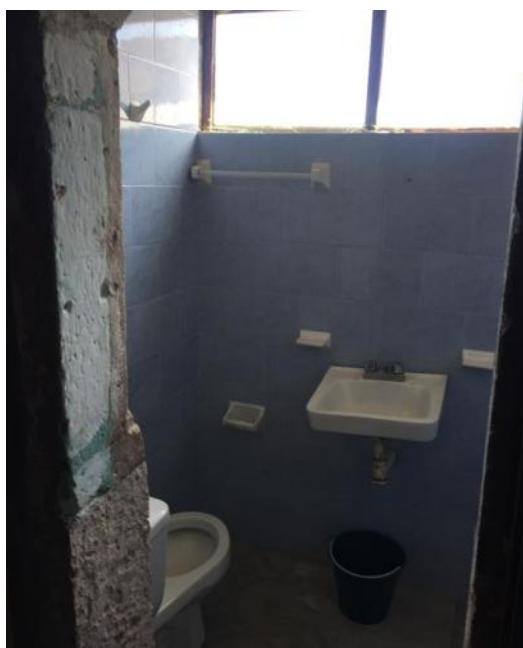
Figura 42: Alteración de baño en celda¹⁰¹

Estado y función actual: Actualmente se conservan las seis celdas originales del convento, siguiendo dos de ellas con su función original siendo el espacio de reposo de dos padres, la función actual del resto de celdas es la de espacio de almacenamiento; no obstante estas no son aprovechadas del todo y su uso podría ser muy mejorable. Además tres de las celdas han incorporado unos nuevos baños de construcción contemporánea con uso de hormigón armado.

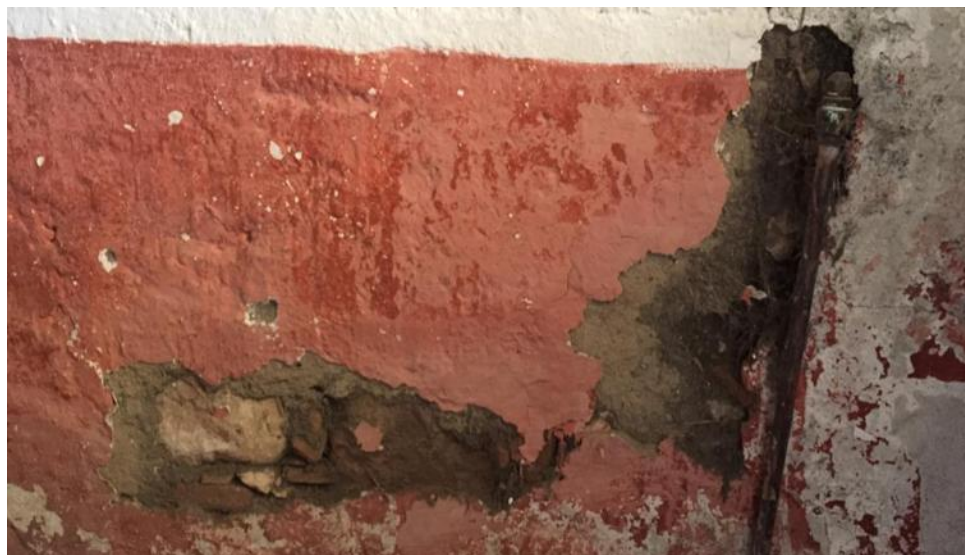
Figura 46: Aplanado a base de arcilla en muro de celda¹⁰⁵

Este material el cual puede ser arcilla o limo arenoso, normalmente se prepara mezclándolo con agua y algunas veces se le agrega un poco de paja o de estiércol, para lograr una mejor consistencia. En la mayoría de los casos se utiliza el barro para pegar la piedra en los cimientos; en el aplanado o enjarre en los muros de adobe, y como entortado en los techos llamados de terrado. Por otra parte lo encontramos en los elementos prefabricados tales como: teja de barro para techo, ladrillos, losetas, etc.

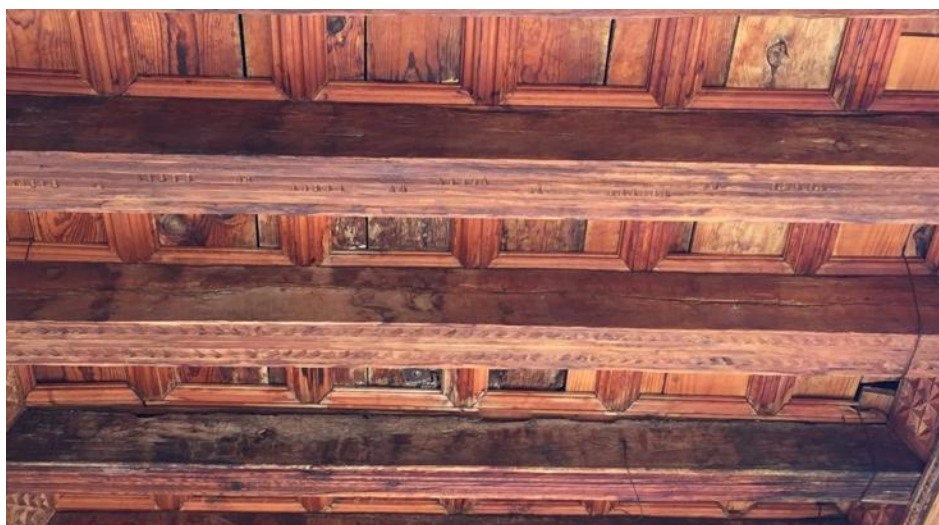
Figura 47: Vigería de madera en corredor del claustro¹⁰⁶

la tecnología constructiva vigente del momento, aunado a su abundancia, explica su uso extendido en casi todas las culturas. Es importante resaltar que, según el tipo de madera y el uso que se le dará, como lo es el caso de vigas y hojas para puerta, cuenta con un tiempo de secado natural para el buen funcionamiento. Las especies ideales para la construcción, de acuerdo a lo que se utilizaba antiguamente son las siguientes: el quijigo, la encina, el roble, el álamo, el tilo, el sauce, el aliso, el fresno, el pino, el ciprés, el ébano y la vid, cada uno con sus propias características y usos particulares. Este material lo encontramos en la vigería y las puertas y ventanas del conjunto conventual.

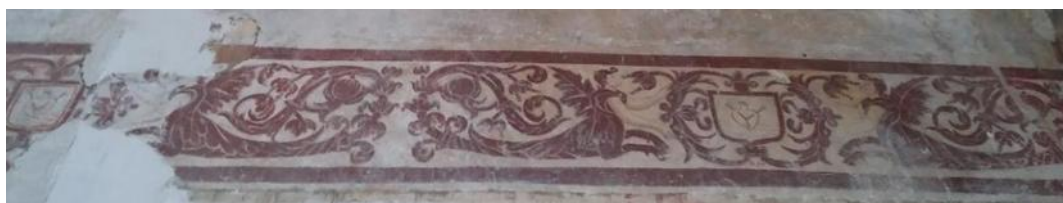
Figura 53: Cenefa en escalera de acceso al coro¹¹⁴

Encontramos restos de pintura mural en los espacios de las celdas, el deambulatorio, la sacristía y las escaleras de acceso al coro, siendo el estado de éstas mucho más deteriorado que en el vestíbulo o en el claustro, lo que dificulta considerablemente su identificación. En la mayoría de estos espacios las pinturas no han gozado de unos buenos cuidados y protección, lo que ha provocado su desaparición, igualmente las alteraciones de los espacios como en las celdas ha contribuido a esta situación. Los principales elementos que podemos identificar actualmente son decoraciones en forma de cenefas o grutescos a modo de complemento de las pinturas desaparecidas.

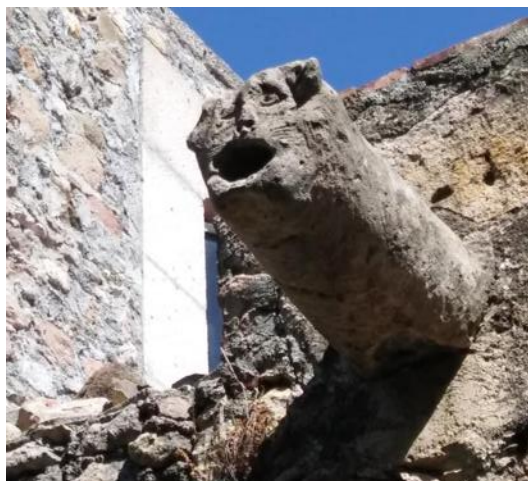
Figura 55: Gárgola en forma de gato¹¹⁹

El estado actual de la instalación sanitaria es deficiente, ya que gran parte de las gárgolas se encuentran obturadas o en desuso, y muchas de ellas han sido sustituidas por otras más modernas; por ejemplo en el claustro localizamos ocho gárgolas restando solamente cuatro como originales. Otro de los problemas que presentan las cubiertas es el de la impermeabilización, siendo necesario el cambio de ésta ya que algunos espacios del convento presentan deterioros y humedades por filtración. De igual modo que con la instalación hidráulica, el conjunto cuenta con una instalación sanitaria moderna para la evacuación en los baños anexos a las celdas, esta instalación se encuentra en un correcto estado.

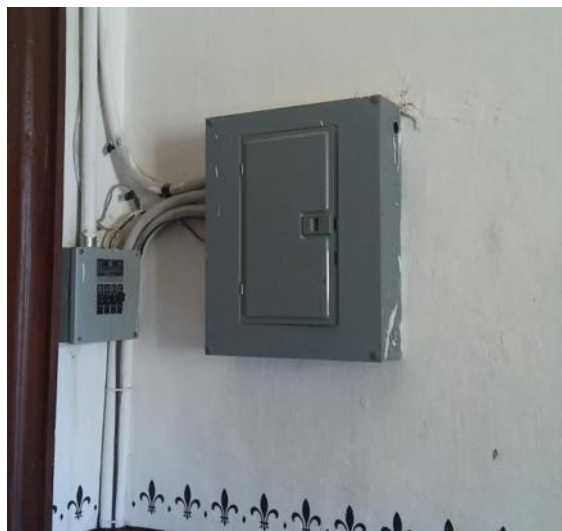
Figura 57: Caja de carga en sacristía¹²¹

La instalación eléctrica del convento es lógicamente moderna, encontrándola presente en todos los espacios (portal de sacramentos, vestíbulo, claustro, deambulatorio, refectorio, celdas, capilla, sacristía, caballerizas, templo). El funcionamiento de los servicios no es eficiente puesto que las luminarias y cableado son antiguos y se encuentran deteriorados, además que la distribución de las tomas de contacto y los interruptores es confusa: por ejemplo desde el claustro se activan algunas de las luminarias de la capilla y la sacristía, mientras que desde la misma capilla se activan el resto de luminarias de la estancia y las de otro corredor del claustro. Además la mayor parte del cableado y los cajas de carga se encuentran expuestas lo que genera dos conflictos: en primer lugar el fácil deterioro por su exposición a agentes atmosféricos y humedades; en segundo lugar el riesgo que presentan para los usuarios del convento, al acoger a muchos niños para sus actividades religiosas.

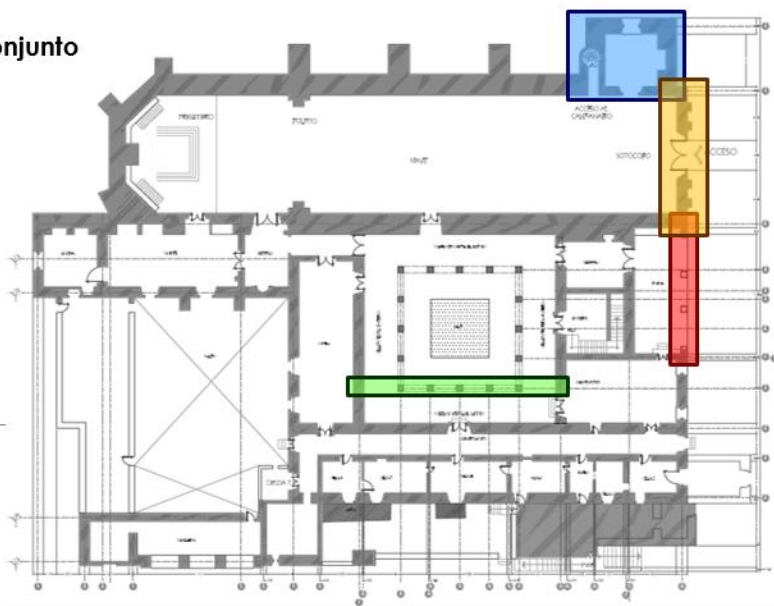
Figura 61. Distribución de los cuatro macroelementos en la planta arquitectónica del conjunto¹³⁵

Todos estos macroelementos se modelarán mediante GID para obtener modelos tridimensionales, excepto la torre que trabajaremos únicamente en dos dimensiones para poder trabajar con las dos metodologías y comprobar sus diferencias. Por ello trabajaremos con superficies y con volúmenes y a partir de estos el mismo programa generará una malla formada

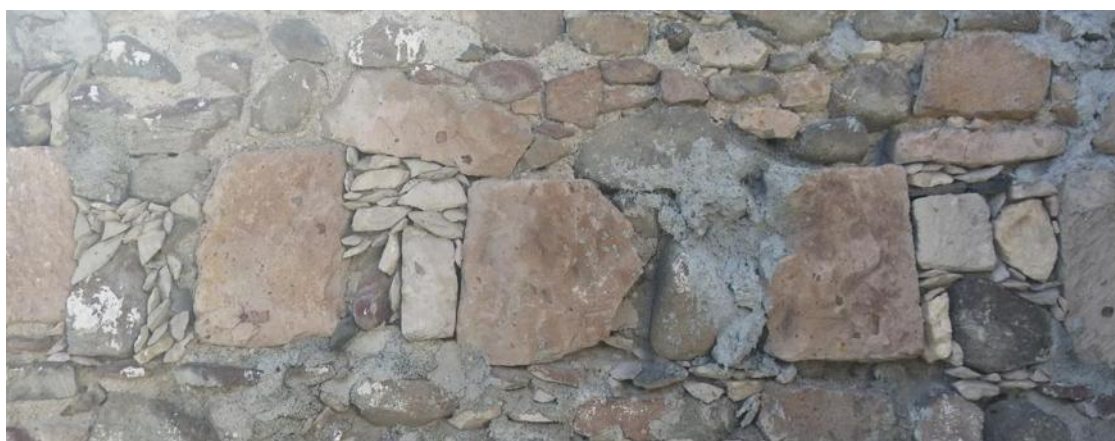
Figura 70: Trabajo de mampostería en el muro externo de las celdas

Fotografía donde puede observarse la variedad constructiva en los muros del conjunto, encontrando mampostería irregular de distinto tamaño y forma, rajuelas, piedra de río y alteraciones con cemento.¹⁴¹

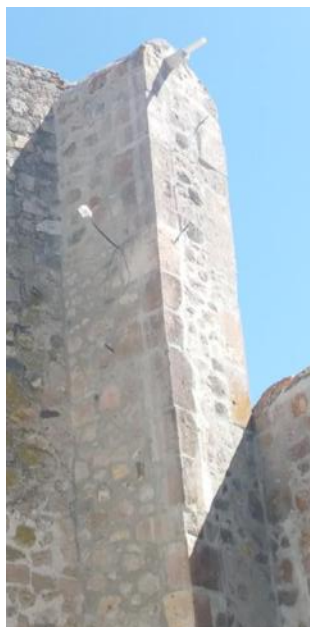
La zona de los contrafuertes ha sido intervenida recientemente como se pudo comprobar durante las visitas al inmueble, puede apreciarse en la fotografía como todavía quedan algunas de las mangueras con las que se inyectó el mortero. No obstante la operación de inyección que se realizó no tuvo carácter estructural, pues aunque puedan observarse algunos deterioros en estos contrafuertes ninguno supone un riesgo grave o inmediato y todos son debidos a causas relacionadas con la humedad (por ejemplo la obturación de las gárgolas). Antes de la intervención algunos de los contrafuertes tenían problemas de microflora en gran parte de su superficie.

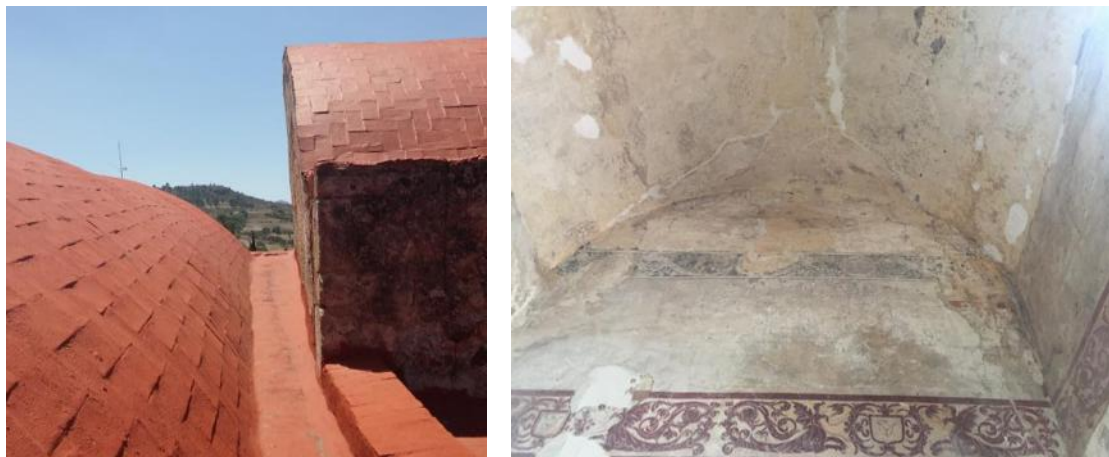
Puede observarse con claridad como el muro que separa las dos zonas tiene un desplome bastante pronunciado en su parte superior, unido a la grieta transversal que recorre la clave de la bóveda. Al delimitar este muro dos estancias que cuentan con bóvedas de cañón corrido, pero con direcciones opuestas se generan unos esfuerzos difíciles de asimilar para el muro. Además este muro es grueso y continuo en su mayoría, pero continua subiendo en menor sección debido al segundo nivel que se necesita para el acceso al coro del templo, esta situación puede visualizarse en la figura X. Al recibir este último tramo de muro en empuje horizontal en su base por la descarga de la bóveda de la sala profundis las consecuencias son el desplome en la

dirección contraria al esfuerzo que sufre, el cual no puede transmitir a ningún soporte ya que su orientación es la contraria.

Figura 72: Encuentro de cubiertas

Figura 73: Bóveda de sala de acceso al coro del templo

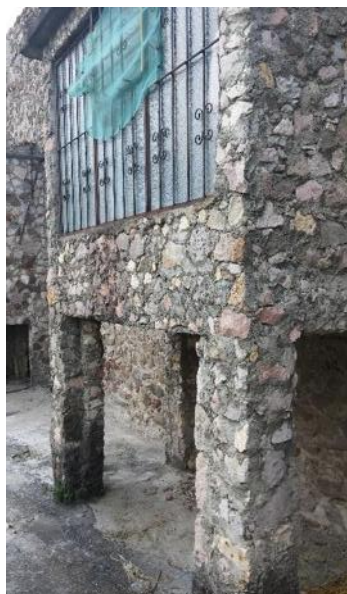
Otro de los principales puntos del proyecto de restauración pasa por la eliminación de los baños anexos a las celdas, puesto que éstos fueron una mala intervención que no cumplió con muchos de los requisitos básicos planteados para este tipo de operaciones; por un lado representan un falso histórico al invadir y destruir parte de las celdas empleando además materiales no compatibles como el hormigón, por otro lado no presentan seguridad estructural debido a su precaria construcción y es cuestión de tiempo que fallen.

Figura 198: Baño anexo a celdas²¹⁸

Se plantea la liberación de estos espacios alterados y la reconstrucción de los muros de fachada de las dos celdas afectadas, buscando en este caso volver al estado original de las mismas y que su estado actual supone un riesgo además de ir en contra de los principios de la conservación del patrimonio. No obstante se genera un problema ya que las dos celdas señaladas actualmente sirven de alojamiento para dos de los religiosos de la parroquia, por lo que al eliminar los baños deberá planearse una nueva ubicación para éstos.

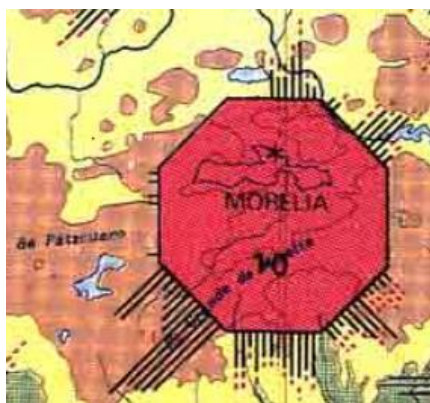
En la rosa de los vientos para la ciudad de Morelia podemos ver como los vientos dominantes son los que provienen del sur-oeste y sobretodo los primeros meses del año, aunque las mayores velocidades se dan en el sur-este. También vemos que apenas hay vientos del oeste y del nor-oeste.

Figura 204: Atlas Nacional de México 1990-92, Rosa de los vientos para Morelia²²⁸

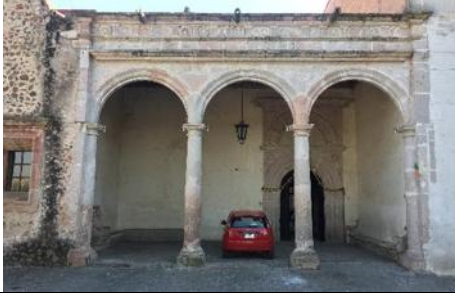
<p>Encontramos dos tipos de apoyos: por un lado los apoyos aislados en forma de columnas de cantería que conforman la portada del portal; por otro lado los muros de carga de mampostería en el perímetro interior del espacio.</p>
Pisos	Descripción

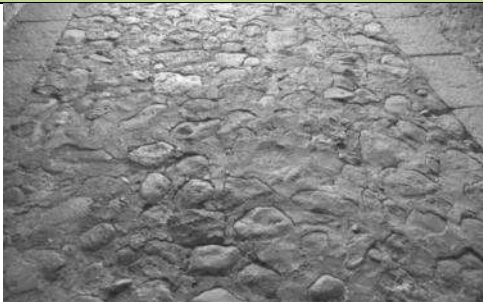
<p>Pisos de piedra de bola de río irregular.</p>
Cubiertas	Descripción

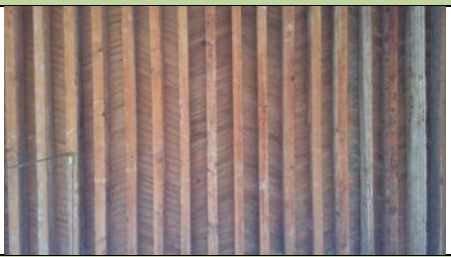
<p>Cubierta plana de vigería de madera, hoja de tejamanil, capaz de terrado y acabado final de enladrillado con su tratamiento impermeabilizante.</p>
Cerramientos	Descripción

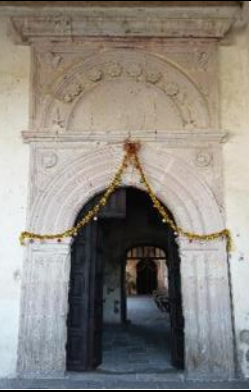
<p>Cerramiento en arco de acceso al claustro en cantería labrada y puerta de madera.</p>
Otros	Descripción

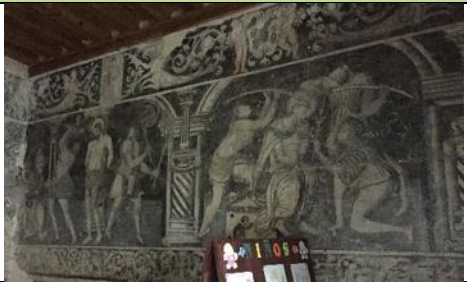
Muros de carga de mampostería con presencia de pintura mural.		
Pisos			Descripción

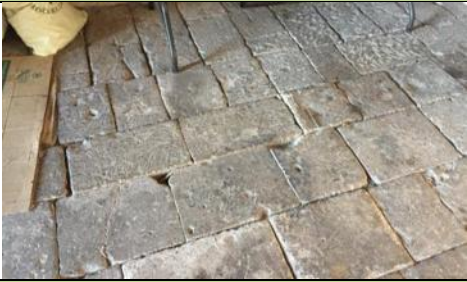
Pisos de loseta de cantería labrada.		
Cubiertas			Descripción

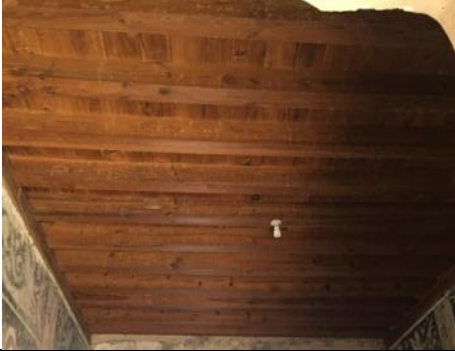
<p>Cubierta plana de vigería de madera, hoja de tejamanil, capaz de terrado y acabado final de enladrillado con su tratamiento impermeabilizante.</p>
<p>Cerramientos</p>	<p>Descripción</p>

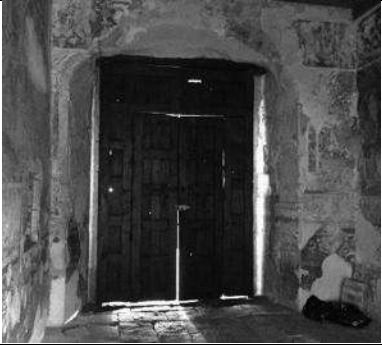
<p>Cerramientos en arco en cantería labrada y puerta de madera.</p>
<p>Otros</p>	<p>Descripción</p>
	<p>Sin más elementos a destacar.</p>

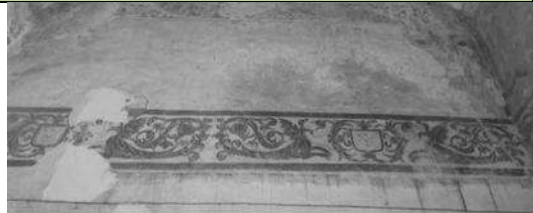
Muros de carga de mampostería con rastros de pintura mural.		
Pisos			Descripción

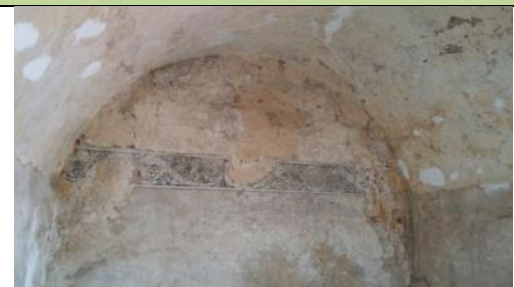
Bóveda de cañón corrido de rajuela de cantería, rejuntadas con mortero a base de cal-arena y acabado final de enladrillado con su respectivo tratamiento impermeabilizante.		
Cerramientos			Descripción

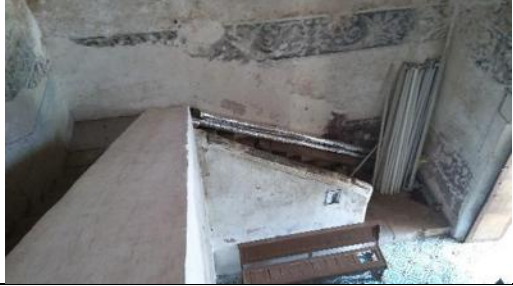
Escalera de acceso al coro del templo.

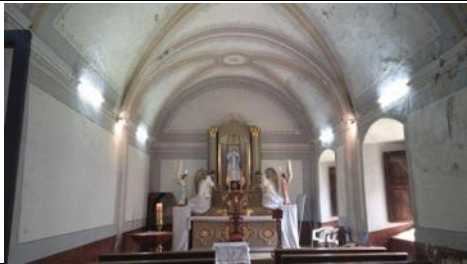
Muros de mampostería con aplanado de mortero cal-arena y pintura acrílica.		
Pisos			Descripción

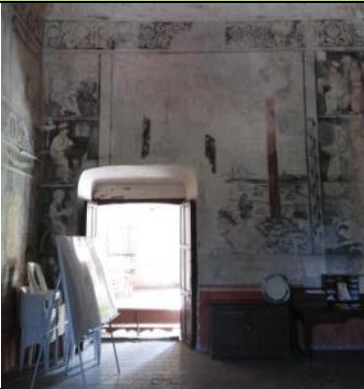
Muros de mampostería con aplanado de mortero cal-arena y pintura mural.		
Pisos			Descripción

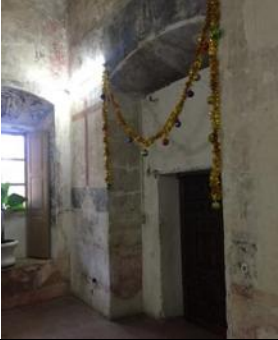
Cerramientos en arco de cantería aplanados con mortero en base cal-arena y decorados con pintura mural.
Otros		Descripción

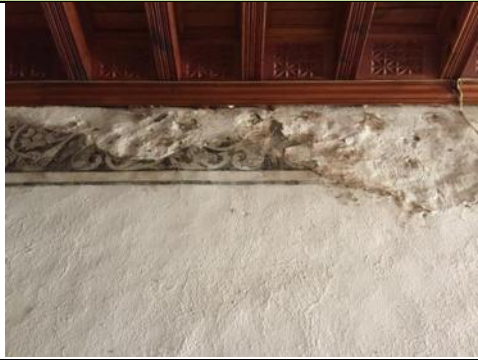
Muros de carga de mampostería con presencia de pintura mural.		
Pisos			Descripción

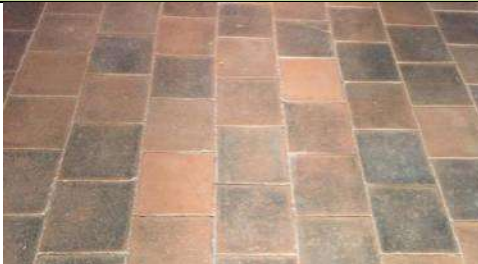
Piso de baldosa de barro cocido.		
Cubiertas			Descripción

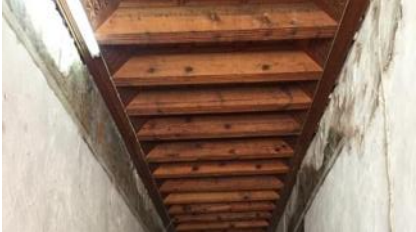
<p>Cubierta plana de vigería de madera, hoja de tejamanil, capaz de terrado y acabado final de enladrillado con su tratamiento impermeabilizante.</p>
<p>Cerramientos</p>	<p>Descripción</p>

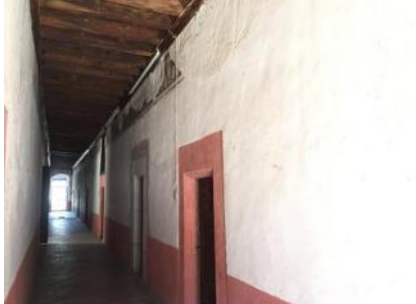
<p>Cerramientos en dintel de cantería con aplanado en base de mortero cal-arena y pintura vinil acrílica.</p>
<p>Otros</p>	<p>Descripción</p>
	<p>Sin más elementos a destacar.</p>

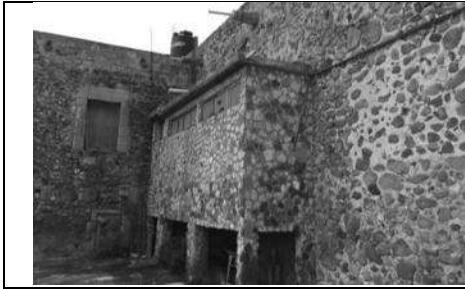
Instalación añadida de baños en las celdas.

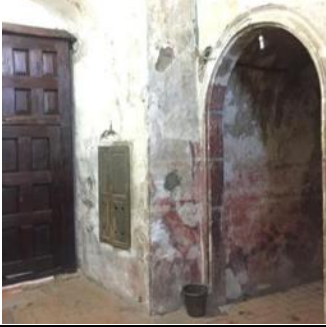
Muros de mampostería con aplanado de mortero cal-arena y pintura mural.		
Pisos				Descripción		
 				Piso de ladrillo.		
Cubiertas				Descripción		
				Bóveda de cañón corrido de rajuela de cantería, rejuntadas con mortero a base de cal-arena y acabado final de enladrillado con su respectivo tratamiento impermeabilizante. En intradós mismo tratamiento y pintado que los muros del espacio.		
Cerramientos				Descripción

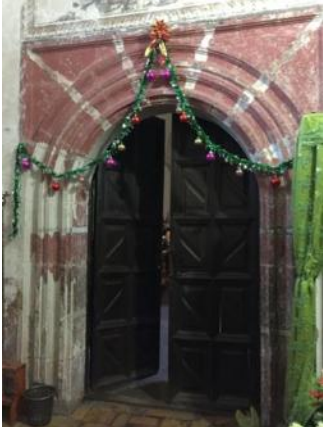
<p>Cerramientos en arco de piedra labrada con aplanado de mortero base cal-arena y acabado con pintura mural.</p>
<p>Otros</p>	<p>Descripción</p>

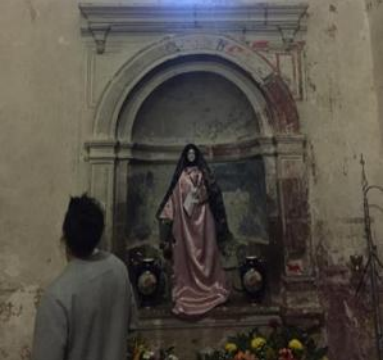
<p>Altar.</p>

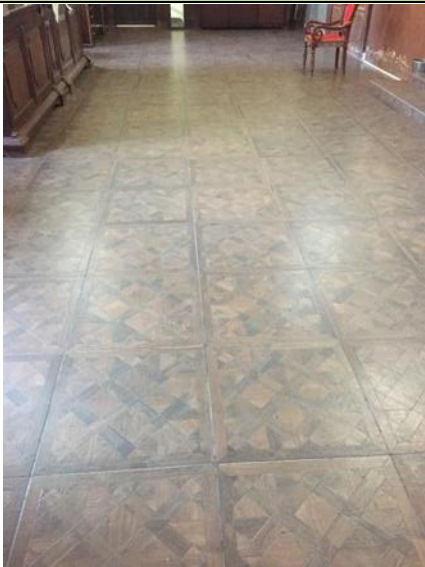
Piso de loseta cerámica a modo de imitación de parquet.		
Cubiertas			Descripción

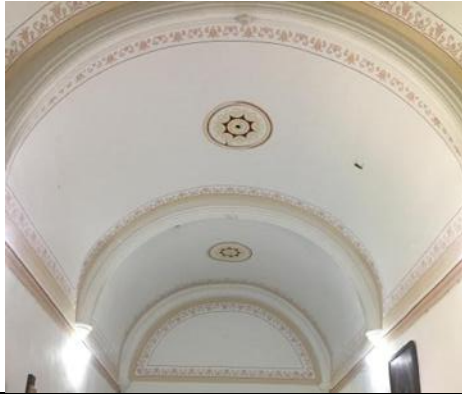
<p>Bóveda de cañón corrido de rajuela de cantería, rejuntadas con mortero a base de cal-arena y acabado final de enladrillado con su respectivo tratamiento impermeabilizante. En intradós mismo tratamiento y pintado que los muros del espacio.</p>
<p>Cerramientos</p>	<p>Descripción</p>

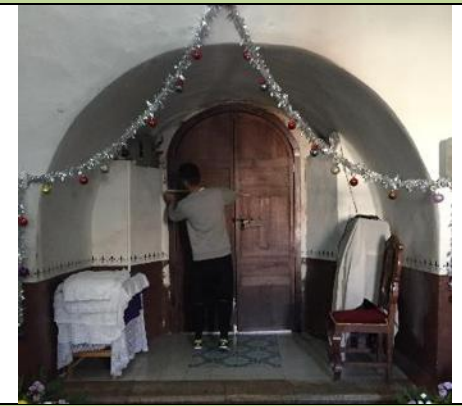
<p>Cerramientos en arco de cantería con aplanado de mortero base cal-arena y acabado con pintura vinílica.</p>
<p>Otros</p>	<p>Descripción</p>

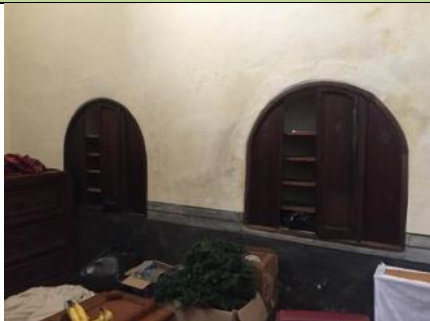
Muros de mampostería con aplanado de mortero cal-arena y pintura vinílica.		
Pisos				Descripción

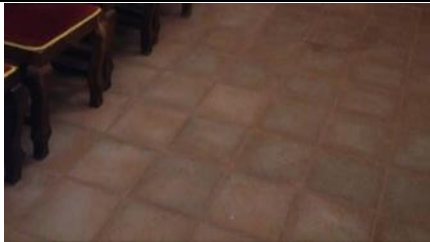
Piso de baldosa de barro cocido.		
Cubiertas				Descripción

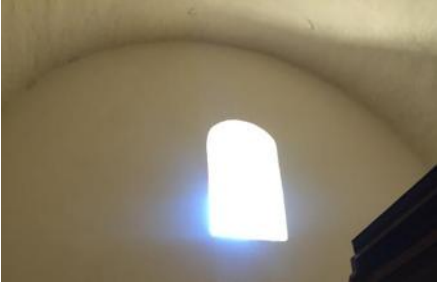
<p>Bóveda de cañón corrido de rajuela de cantería, rejuntadas con mortero a base de cal-arena y acabado final de enladrillado con su respectivo tratamiento impermeabilizante. En intradós mismo tratamiento y pintado que los muros del espacio.</p>
<p>Cerramientos</p>	<p>Descripción</p>

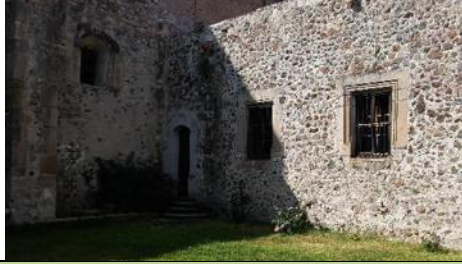
Muros de mampostería irregular sin acabados.		
Pisos			Descripción

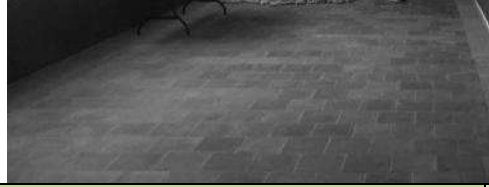
Piso de baldosa de barro.		
Cubiertas			Descripción

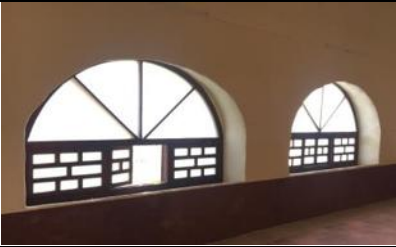
<p>Cerramientos en arco aplanados y pintados para las ventanas, y en dintel en cantería labrada vista para los accesos. Puertas y ventanas de madera.</p>
Otros	Descripción

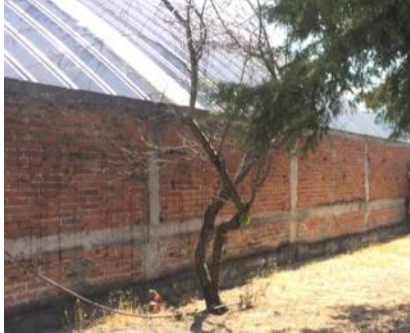
Muros de fábrica de ladrillo visto.			
Pisos		Descripción

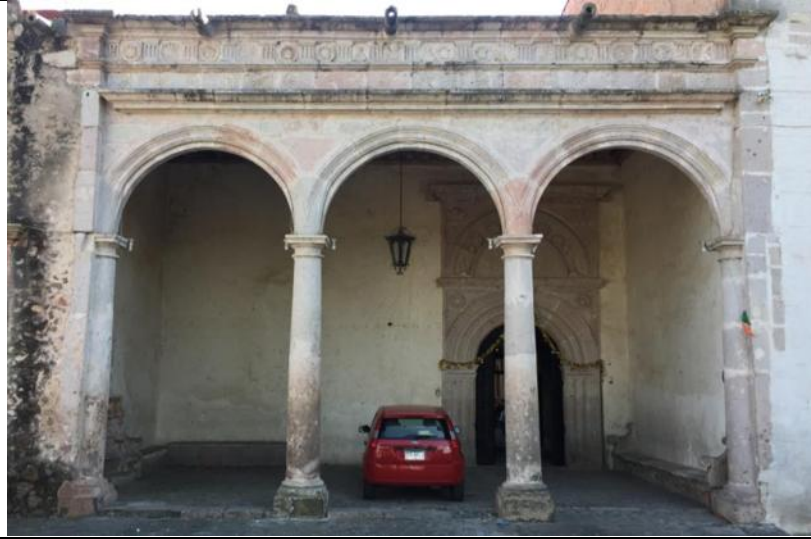
2) Alteraciones o deterioros en pisos			
Tipo	Efecto	Causa	Agente
Deterioro químico	Desgaste de la piedra	Erosión por agentes atmosféricos	Abiótico y antrópico
Observaciones	Fotografías

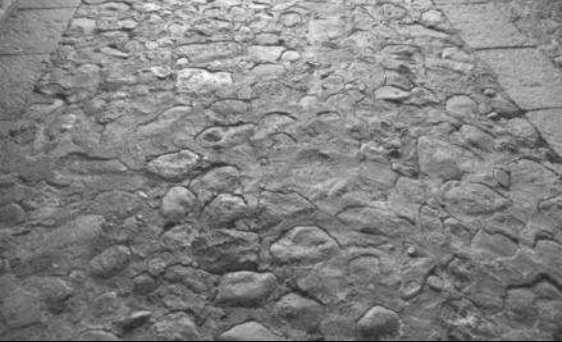
<p>Desgaste leve por erosión del piso de piedra irregular. Intervienen tanto los agentes abióticos (agua y aire) como el uso humano que desgasta la piedra.</p>

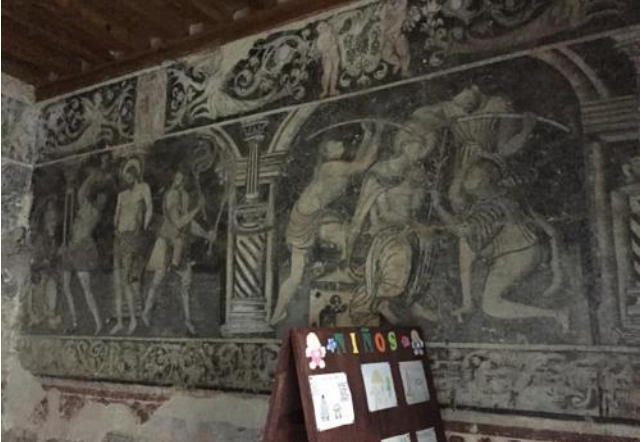
1) Alteraciones o deterioros en muros			
Tipo	Efecto	Causa	Agente
Deterioro químico	Deterioro de la pintura mural	Exposición a agentes atmosféricos y al paso del tiempo.	Abiótico
Observaciones		Fotografías	
<p>La pintura mural de este espacio es una de las mejores conservadas del conjunto. Grietas en la esquina noreste de la estancia.</p>

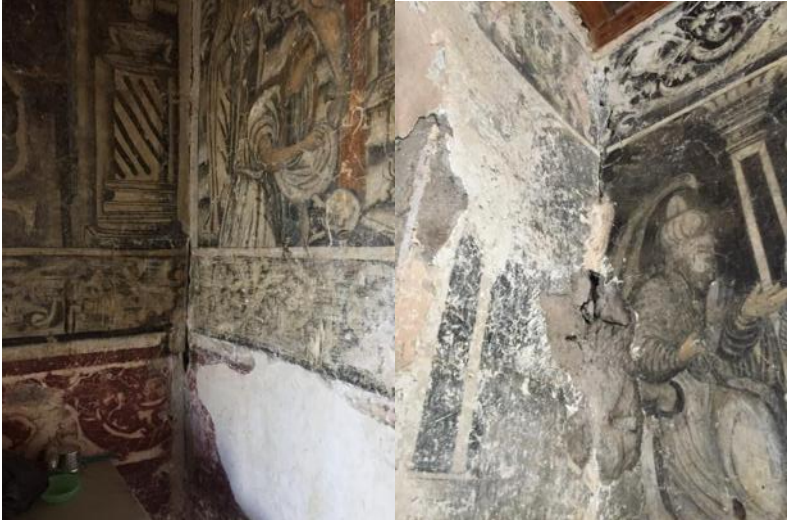
4) Alteraciones o deterioros en otros elementos			
Tipo	Efecto	Causa	Agente
Deterioro físico	Grietas verticales en esquinas de muros	Movimiento del terreno o sismo	Abiótico
Observaciones	Fotografías		
Grietas verticales situadas en las cuatro esquinas de la habitación, probablemente causadas por un movimiento horizontal del terreno. Este puede haberse dado con mucha anterioridad.

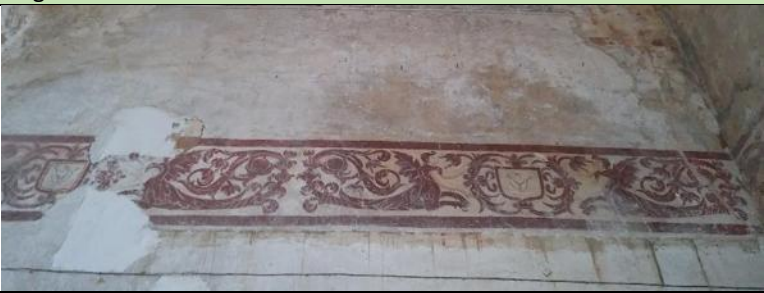
<p>La construcción de la escalera de este espacio fue posterior al ser originalmente el convento de un solo nivel.</p>	
1) Alteraciones o deterioros en muros			
Tipo	Efecto	Causa	Agente
Deterioro químico	Deterioro de la pintura mural	Exposición a agentes atmosféricos y al paso del tiempo	Abiótico
Observaciones	Fotografías

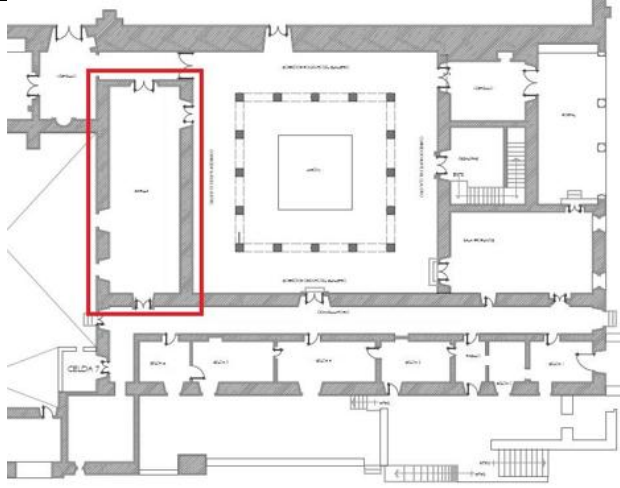
<p>Espacio gravemente afectado por la filtración de humedad en la bóveda de cañón corrido, provocando desprendimientos de los aplanados.</p>	
1) Alteraciones o deterioros en muros			
Tipo	Efecto	Causa	Agente
Deterioro físico	Grieta	Apertura de nuevo vano	Antrópico
Observaciones	Fotografías		
Grietas producidas por la apertura de un nuevo cerramiento en el espacio.

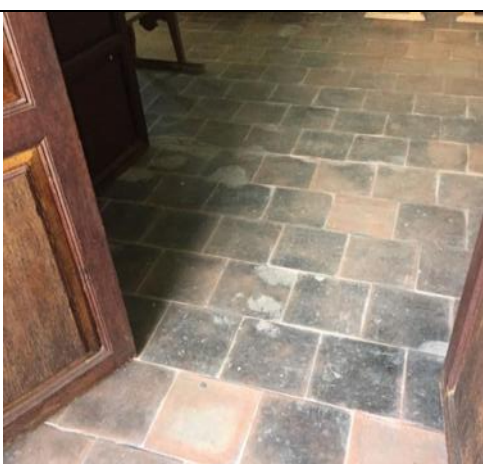
2) Alteraciones o deterioros en pisos			
Tipo	Efecto	Causa	Agente
Alteración	Cambio de piso	Cambio de piso	Antrópico
Observaciones	Fotografías

Pisos en buen estado.

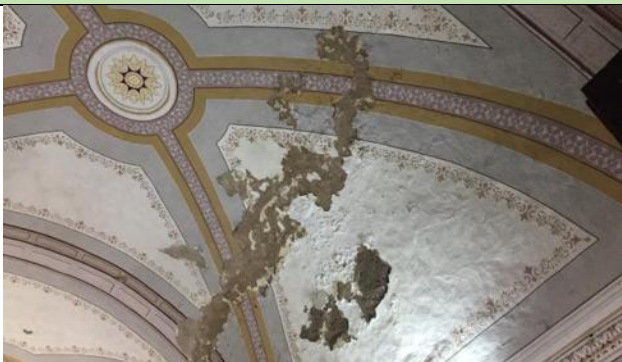
Tipo	Efecto	Causa	Agente
Deterioro químico	Desprendimiento de aplanados	Presencia de humedad por filtraciones.	Abiótico

Desprendimientos de aplanados causados por la filtración de agua a través del trasdós de la bóveda de cañón corrido.

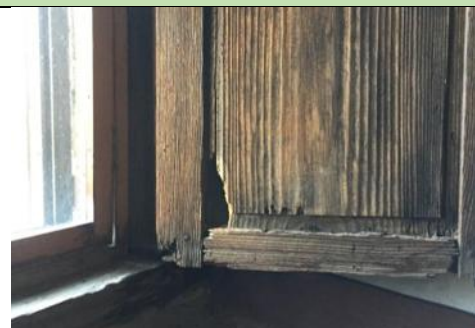
Tipo	Efecto	Causa	Agente
Deterioro químico	Pudrición de la madera	Agentes atmosféricos y organismos superiores e inferiores	Abiótico y biótico

Pudrición y rotura de elementos de madera en contacto con el exterior.

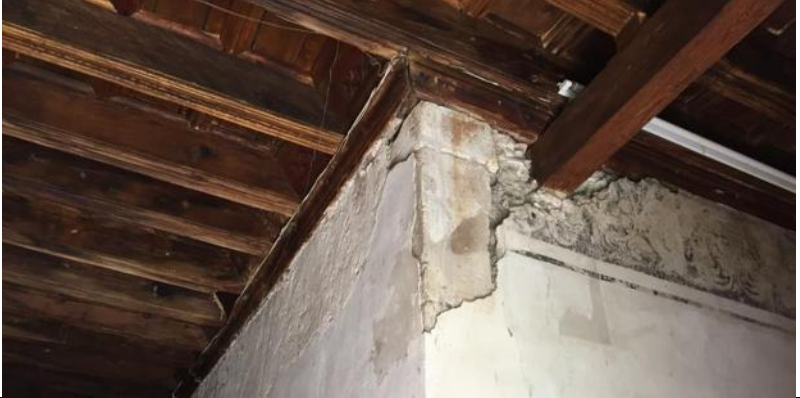
3) Alteraciones o deterioros en cubierta			
Tipo	Efecto	Causa	Agente
Deterioro químico	Pudrición de cabezas de vigas	Humedad por filtración	Abiótico
Observaciones	Fotografías		
<p>Importante deterioro de las vigas, sobretodo en sus cabezas debido a la filtración de agua y la mala ventilación de este espacio. Presencia de carcoma. La rotura del impermeabilizante en cubierta junto con la peor ventilación del espacio genera un ambiente propicio para la aparición de deterioros.</p>
