Proyecto de Restauración del Conjunto Conventual de San Miguel Charo, Michoacán

Para obtener el grado de Especialista en Restauración de Sitios y Monumentos

Morelia, Michoacán. Noviembre 2017

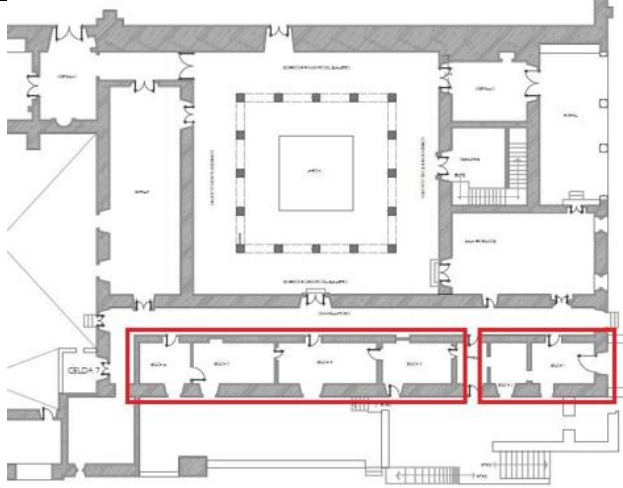
<p>Total de seis celdas en el conjunto, con mismas características constructivas. Importante alteración del espacio con añadido de baños.</p>	
1) Alteraciones o deterioros en muros			
Tipo	Efecto	Causa	Agente
Deterioro físico	Grietas en esquinas	Movimiento horizontal del terreno o sismo	Abiótico
Observaciones	Fotografías		
Formación de grietas en las cuatro esquinas de los muros de las celdas. Por su localización y dirección probablemente debidas a un movimiento horizontal del terreno o sismo.

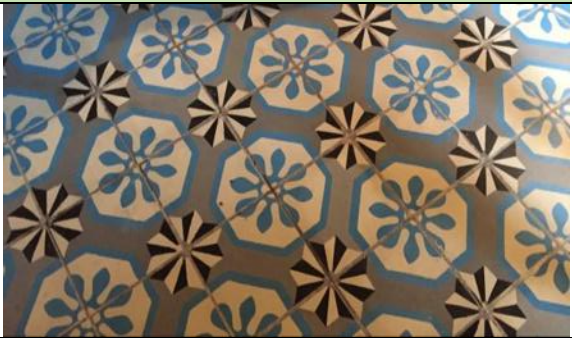
2) Alteraciones o deterioros en pisos			
Tipo	Efecto	Causa	Agente
Alteración	Cambio del piso	Cambio del piso	Antrópico
Observaciones	Fotografías		
Buen estado del piso.

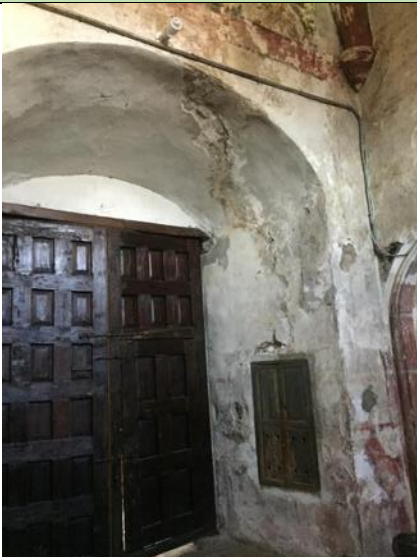
<p>Grietas longitudinales en la bóveda de cañón corrido, pudiendo tener un origen por el mismo trabajo de la estructura o bien por movimientos del terreno.</p>			
<p>4) Alteraciones o deterioros en otros elementos</p>			
<p>Tipo</p>	<p>Efecto</p>	<p>Causa</p>	<p>Agente</p>
<p>Deterioro físico</p>	<p>Grieta en vano</p>	<p>Estructural</p>	<p>Abiótico</p>
<p>Observaciones</p>		<p>Fotografías</p>

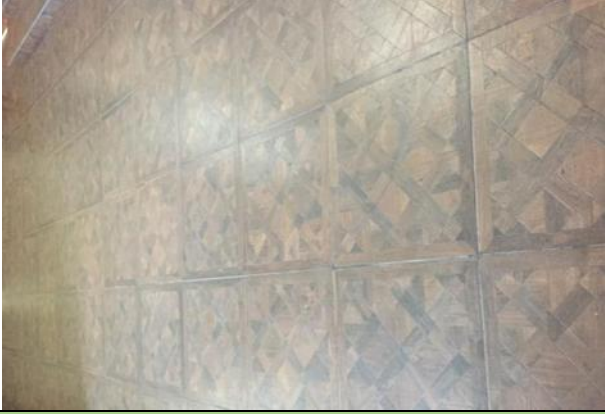
Espacio renovado tanto en aplanados de muros y bóvedas, como en pisos.	
1) Alteraciones o deterioros en muros			
Tipo	Efecto	Causa	Agente
Observaciones	Fotografías		
2) Alteraciones o deterioros en pisos			
Tipo	Efecto	Causa	Agente
Alteración	Cambio de piso.	Cambio de piso	Antrópico
Observaciones	Fotografías		
Buen estado del piso actual.

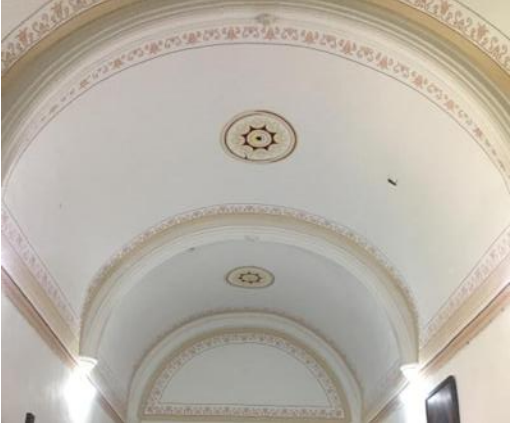
3) Alteraciones o deterioros en cubierta			
Tipo	Efecto	Causa	Agente
Alteración	Cambio de aplanados	Cambio de aplanados	Antrópico
Observaciones	Fotografías

<p>Sin grietas o desprendimientos de aplanados visibles, ni presencia de humedad en el espacio.</p>

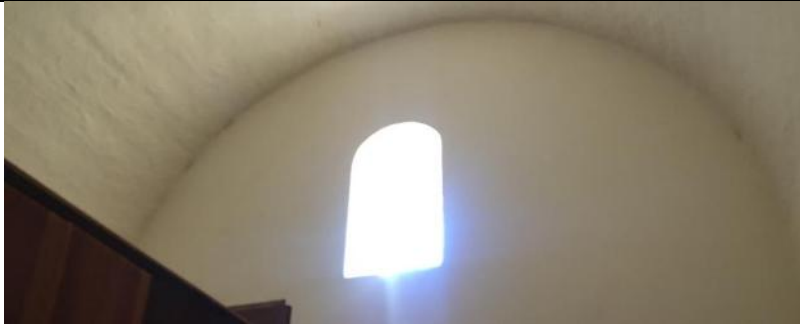
Espacio renovado con alteraciones en el piso y cambio de aplanados en los muros y bóveda. Buen estado general.	
1) Alteraciones o deterioros en muros			
Tipo	Efecto	Causa	Agente
Observaciones	Fotografías		
2) Alteraciones o deterioros en pisos			
Tipo	Efecto	Causa	Agente
Alteración	Cambio de piso	Cambio de piso	Antrópico
Observaciones	Fotografías		
3) Alteraciones o deterioros en cubierta			
Tipo	Efecto	Causa	Agente
Alteración	Cambio de aplanados	Cambio de aplanados	Antrópico
Observaciones	Fotografías		
Sin grietas o desprendimientos de aplanados visibles, ni presencia de humedad en el espacio.

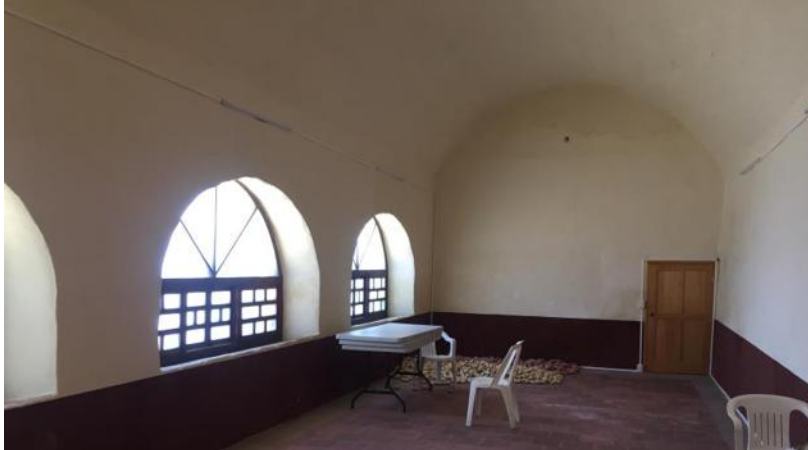
1) Alteraciones o deterioros en muros			
Tipo	Efecto	Causa	Agente
Deterioro químico	Desprendimiento de aplanados	Humedad por filtración y por capilaridad	Abiótico
Observaciones	Fotografías		
Inminente desprendimiento de aplanados en la bóveda de cañón debido a las filtraciones de agua y a la presencia de humedad por capilaridad (presencia de antiguo aljibe cerca).
