# **LA VULNERABILIDAD SÍSMICA DE LA VIVIENDA VERNÁCULA DE ADOBE EN MÉXICO: ANÁLISIS CONSTRUCTIVO Y CARACTERIZACIÓN MATERIAL PARA SU CONSERVACIÓN**

## **TESIS**

Que para obtener el grado de  
Doctor en Arquitectura

**Adrià Sánchez Calvillo**

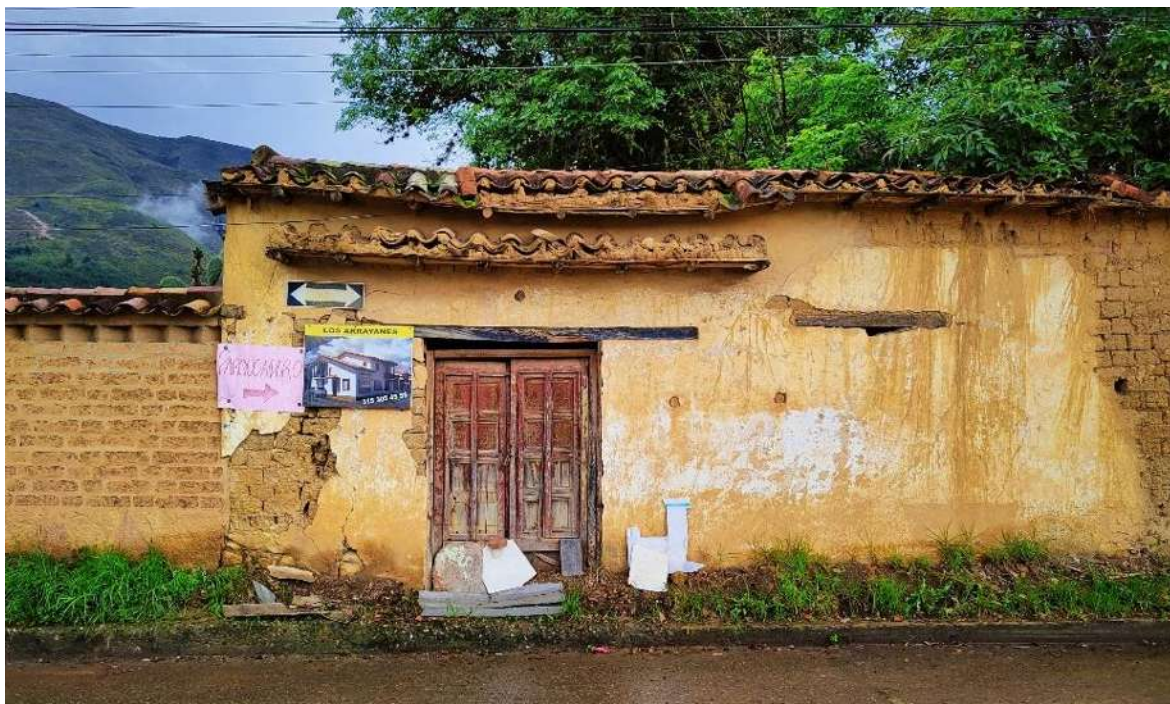
Figura 0.2. Antiguo inmueble de adobe abandonado en la localidad de Villa de Leyva, Boyacá, Colombia. (Fotografía: A. Sánchez-Calvillo, 2021).

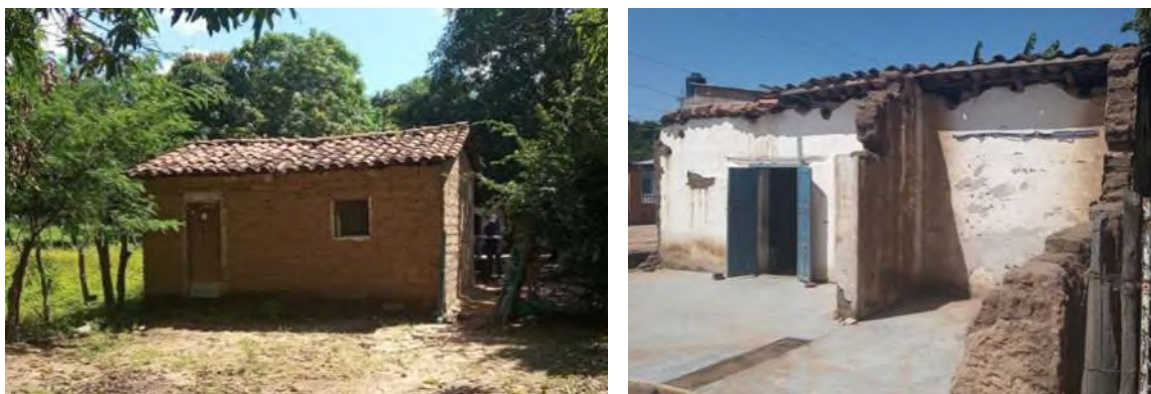
que ofrecen el adobe y las cubiertas de teja cerámica frente al block de hormigón y el techo de lámina, cuya inercia térmica es mucho menor. Mediante esta estrategia los usuarios ponen en valor los materiales locales, debido a que aquellas viviendas que conservaron los sistemas constructivos tradicionales fueron las que sufrieron menos daños (ver Figura 0.4).

Figura 0.4. Viviendas de adobe con distinta afectación sísmica en la localidad de Jiquipilas, Chiapas, México. Fotografías: (A. Sánchez-Calvillo, 2019).

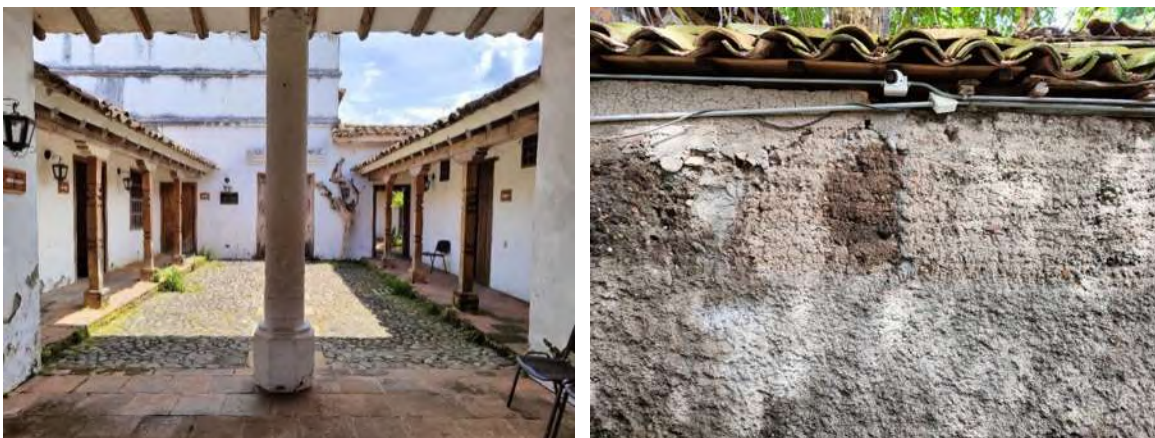
Figura 0.5. Arquitectura de adobe y tapia en Cartago, Valle del Cauca, Colombia. Fotografías: (A. Sánchez-Calvillo, 2021).

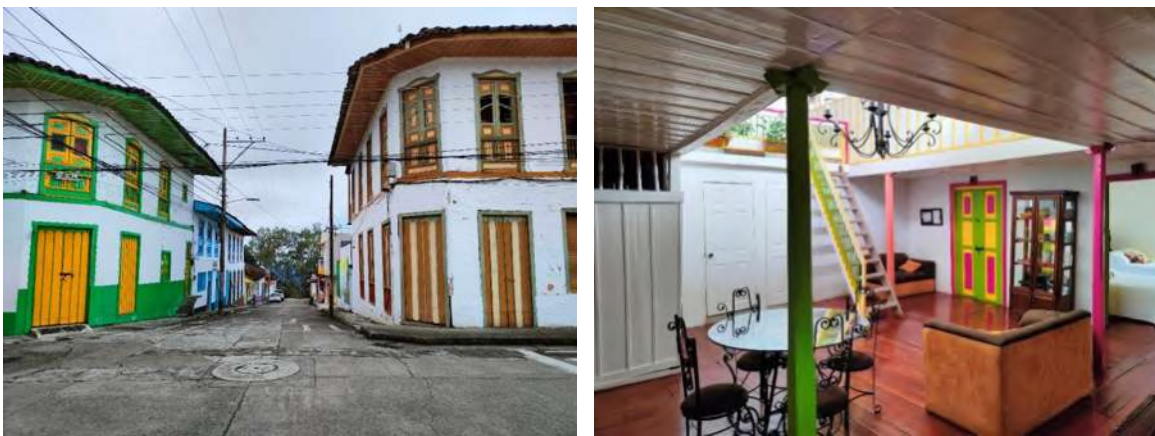
Figura 0.6. Arquitectura de bahareque en el Cairo, Valle del Cauca, Colombia. Fotografías: (A. Sánchez-Calvillo, 2021).

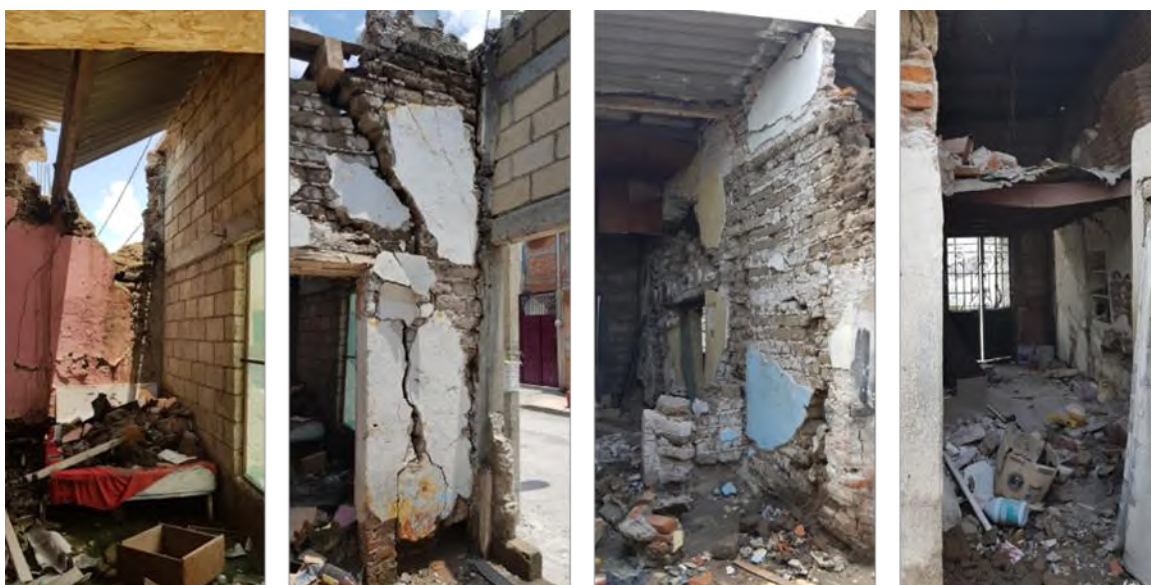
Figura 1.2. Daños presentados en viviendas de adobe de Jojutla de Juárez, Morelos, México.  
Fotografías: (E. G. Navarro-Mendoza; A. Sánchez-Calvillo, 2018).

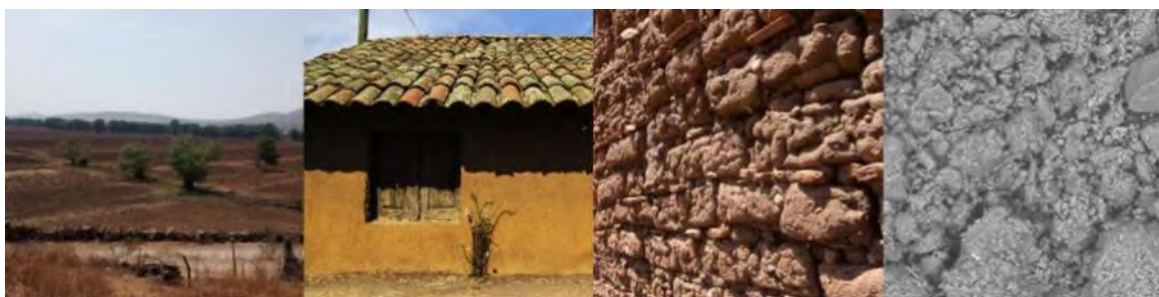
Cada capítulo de la tesis se corresponde con un nivel de lectura o escala del fenómeno estudiado, la vivienda de adobe, partiendo del nivel de análisis más general al más específico en términos de dimensión. En la Figura 1.4 encontramos la ejemplificación gráfica de esta estructura, mostrando una imagen representativa de cada nivel de análisis en los cuatro capítulos del documento.

Figura 1.4. Escala metodológica del fenómeno de estudio, la vivienda de adobe. Niveles de lectura: 1) Territorio, 2) Vivienda, 3) Sistema, 4) Material. Fotografías: (A. Sánchez-Calvillo, 2021; A. Solís-Sánchez, 2021; A. Sánchez-Calvillo, 2019; A. Sánchez Calvillo *et. al.*, 2020).

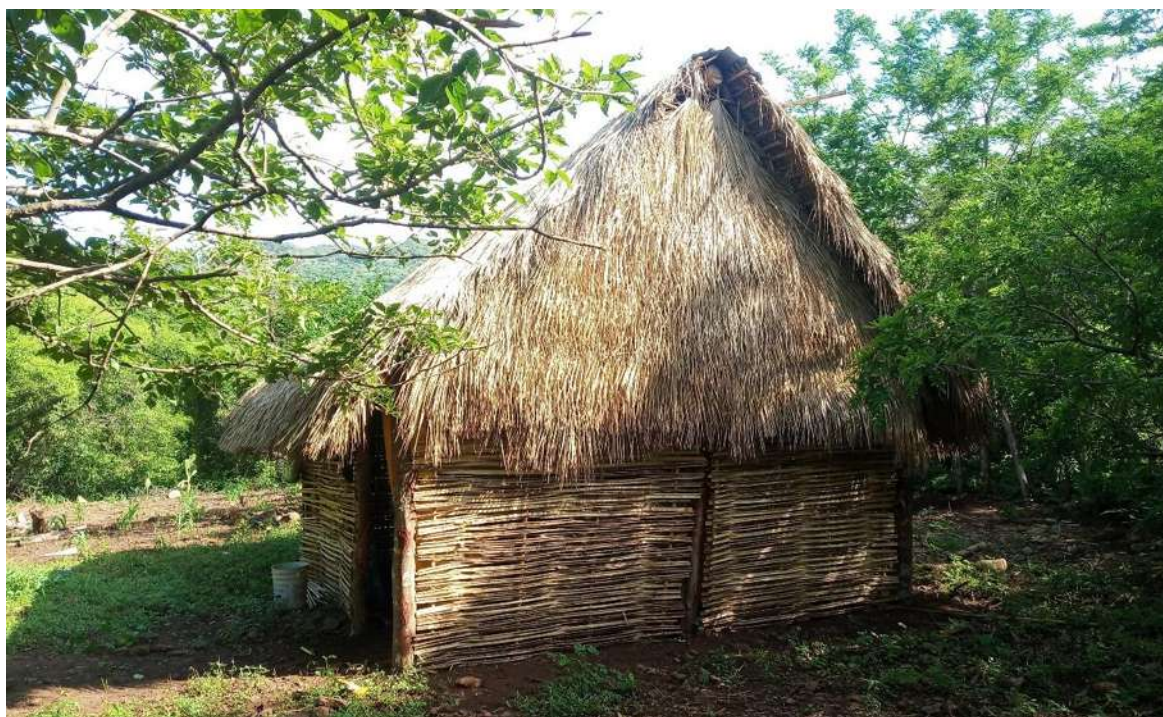
Figura 1.12. Vivienda tradicional de bajareque en Santa Cruz de Morelos, Michoacán, México.  
Fotografía: (A. Sánchez-Calvillo, 2021).

Acotando las dos variables, la relación entre el medio físico geográfico con la vivienda de adobe radica en las relaciones que se producen entre el objeto físico y el medio. La arquitectura de tierra constituye una materialización muy simple y a la vez muy pura de la necesidad del ser humano por ampararse y buscar protección ante un entorno muchas veces hostil (ver Figura 1.12).

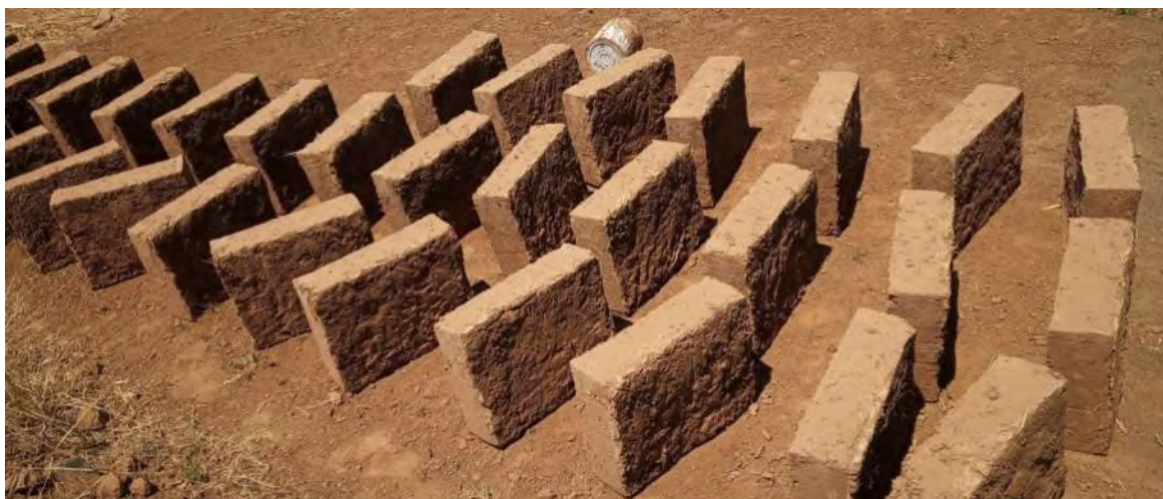
Figura 1.13. Producción y secado de adobes en Erongarícuaro, Michoacán, México. Fotografía: (A. Sánchez-Calvillo, 2021).

Sin embargo, el objeto de investigación de la tesis doctoral es la vivienda de adobe, por lo que es necesario destacar esta técnica de mampostería de tierra cruda ante las demás. Daneels (2022), en sus estudios arqueológicos y antropológicos de la arquitectura de tierra, destaca la técnica del adobe entre las demás, considerando que el nivel de tecnificación y desarrollo que implica la distinguen de otros sistemas más intuitivos y rudimentarios (ver Figura 1.13).

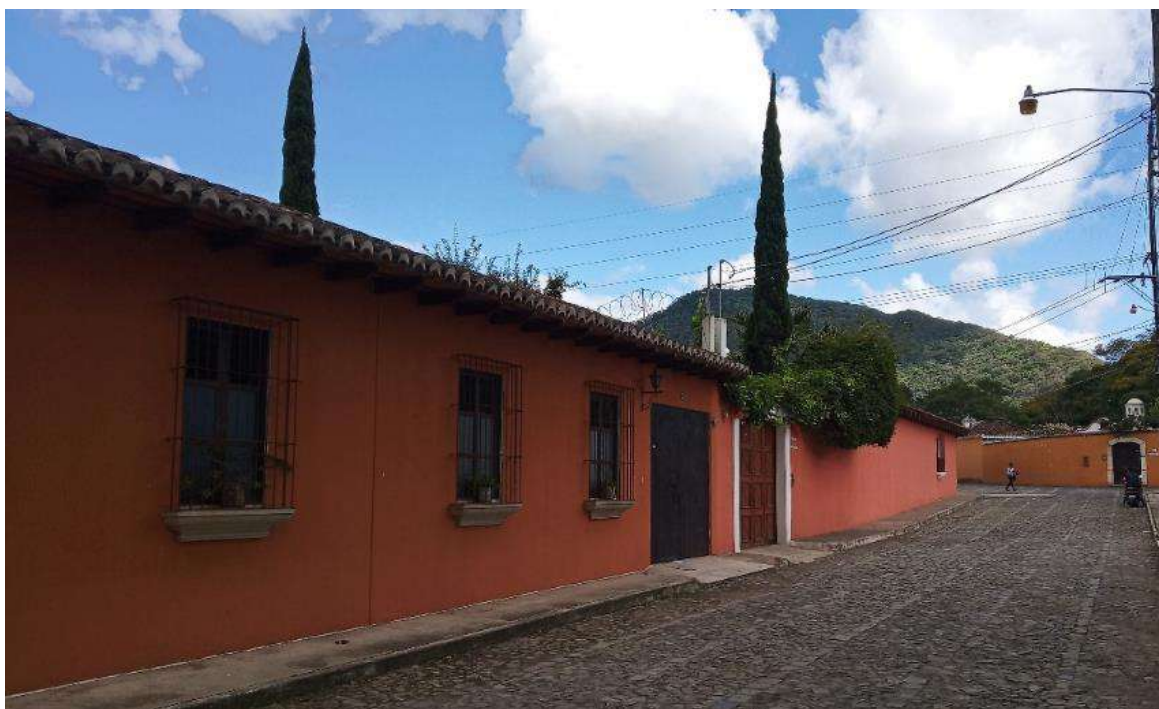
Figura 1.18. Viviendas de adobe en Antigua Guatemala, Guatemala, rodeadas por un paisaje volcánico altamente sísmico. Fotografía: (A. Sánchez-Calvillo, 2019).

Una constante al estudiar la vulnerabilidad de un sitio, grupo u objeto es que debemos tomar en cuenta todos los matices que comporta el ya citado territorio, y cómo el ser humano siempre encuentra una forma de adecuarse al entorno pese a lo agresivo que éste pueda parecer, entrando en juego el fenómeno de la arquitectura vernácula. Todos estos conceptos cuentan con un poderoso nexo de unión al binomio territorio-vivienda previamente conceptualizado, entendiendo que no es posible desligar las representaciones materiales de su entorno inmediato (ver Figura 1.18).

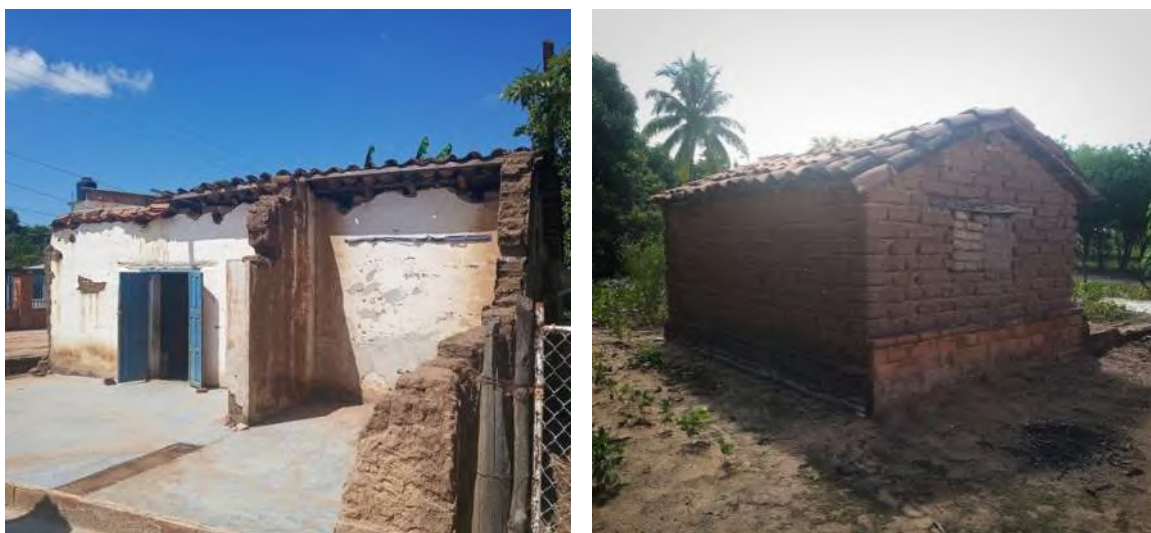
Figura 1.19. Viviendas de adobe y su distinta respuesta sísmica en Jiquipilas, Chiapas, México.  
Fotografías: (A. Sánchez-Calvillo, 2019).

puede observarse como una de ellas sufrió daños de carácter muy grave, comprometiendo su seguridad estructural, mientras que la segunda no presentó ningún tipo de lesión respondiendo favorablemente a los esfuerzos y solicitaciones sísmicas. Pese a la cercanía de las dos edificaciones, prácticamente situadas en la misma vialidad, los efectos causados por el terremoto fueron diametralmente opuestos, hecho que sólo puede explicarse mediante las buenas prácticas constructivas y la cultura sísmica, ya que una de las dos viviendas había sufrido diversas alteraciones al sistema constructivo tradicional al tiempo que la otra había mantenido sus características originales.

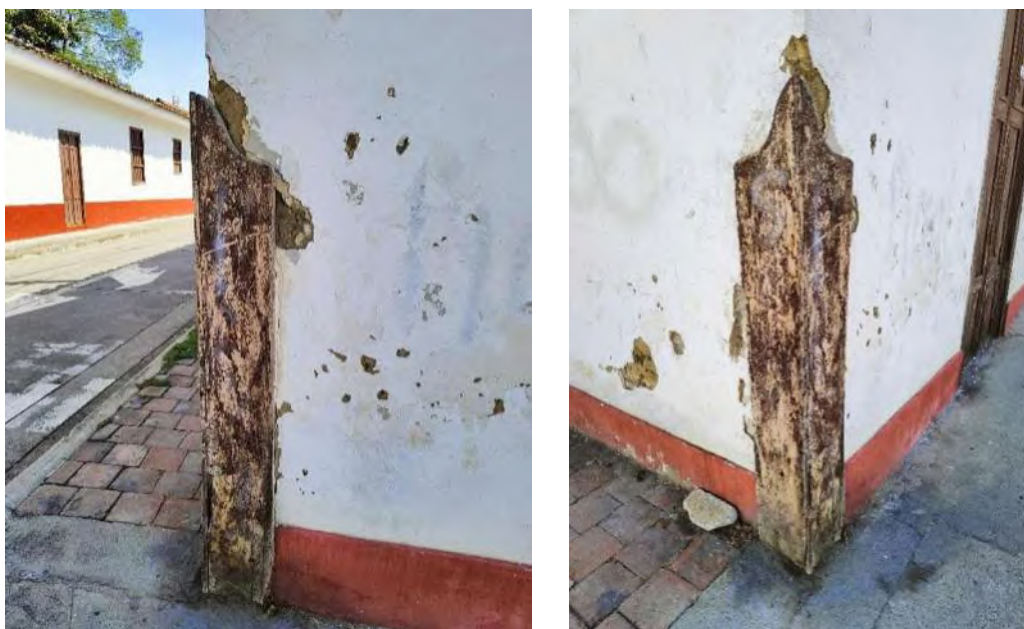
Figura 1.20. Refuerzo de madera en esquina de una vivienda de adobe en Buga, Valle del Cauca, Colombia. Fotografía: (A. Sánchez-Calvillo, 2021).

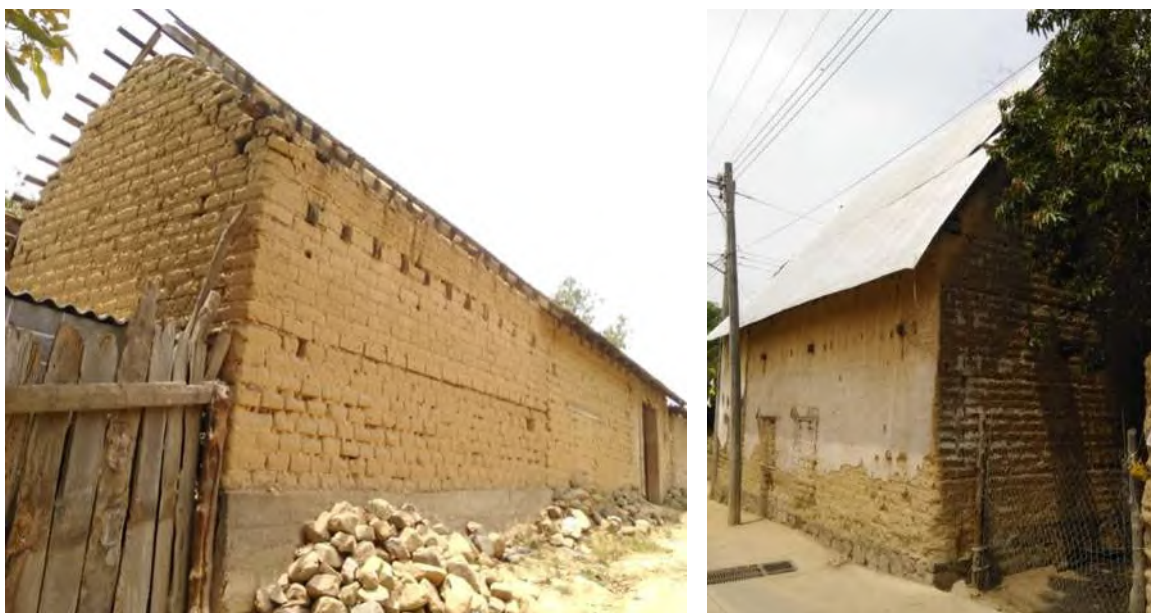
Figura 1.21. Viviendas tradicionales de adobe en Hueyapan, Morelos. Fotografías: (Ríos Ramírez & Porcayo Victoriano, 2019)

Otros estudios de la arquitectura vernácula de la región, como los realizados por Ríos Ramírez y Porcayo Victoriano (2019), manifiestan la desaparición de esta arquitectura y de los oficios tradicionales derivados, perdiéndose esta cultura edilicia tan representativa del territorio. En el caso de Hueyapan, Morelos, las características de la vivienda tradicional de adobe son aún más distintivas, constando de dos niveles en su gran mayoría hasta llegar a alturas de incluso nueve metros (ver Figura 1.21).

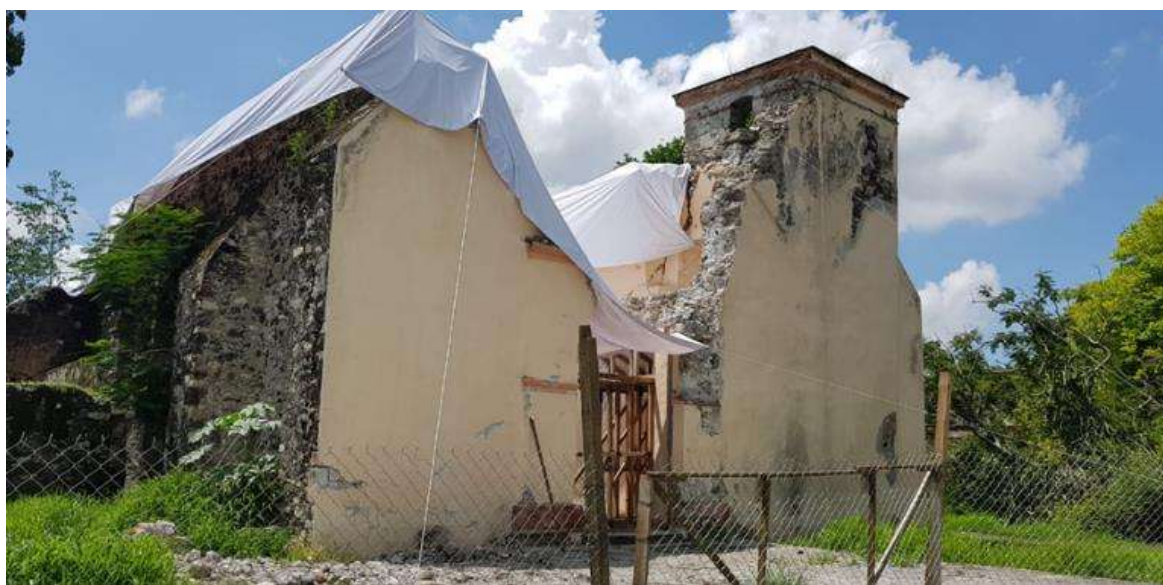
Figura 1.22. Efectos del Terremoto de Puebla de 2017 en el patrimonio cultural de Jojutla de Juárez, Morelos. Fotografía: (A. Sánchez-Calvillo; E.G. Navarro-Mendoza, 2018).

Un claro ejemplo puede encontrarse en la destrucción de los símbolos, entendidos como aquellas estructuras que gozan de una consideración excepcional por parte de la sociedad; debido a que entrañan un valor para toda la comunidad que goza de su uso compartido (Campos Goenaga, 2018), y no puede ser cuantificado en cifras o materiales. En la mayor parte del país, los principales símbolos colectivos y culturales son los templos o monumentos religiosos, que, debido a sus características constructivas, como la esbeltez de algunos de sus elementos, son particularmente vulnerables a sufrir daños severos por el efecto de los sismos (ver Figura 1.22).

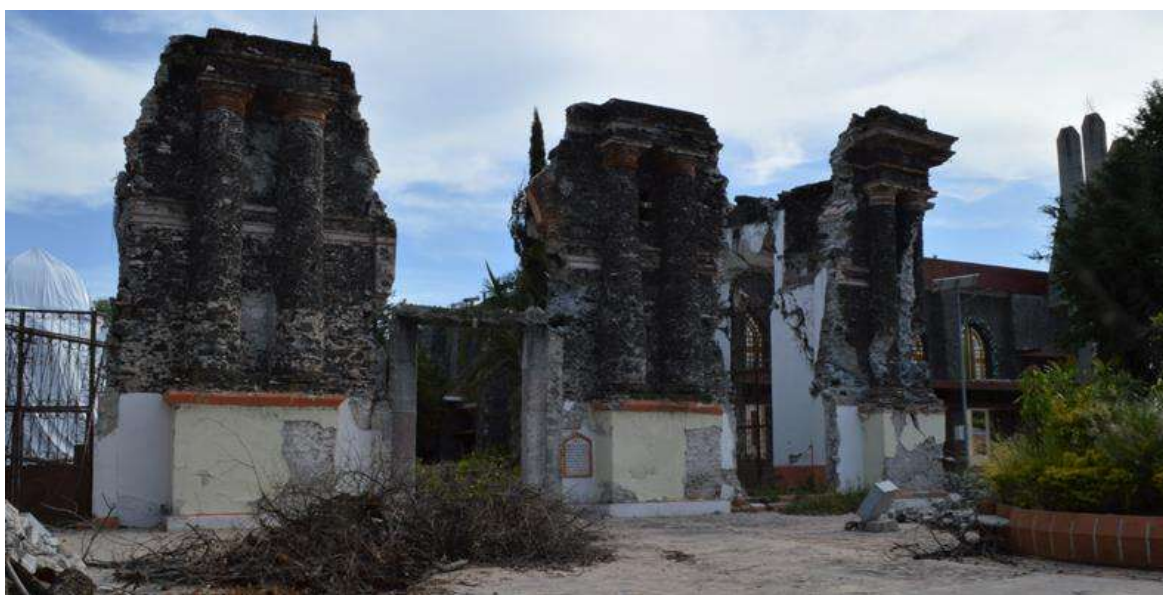
Figura 1.25. Daños graves en la Iglesia de San Miguel de Jojutla. Fotografías: (E. G. Navarro-Mendoza y A. Sánchez-Calvillo, 2018).

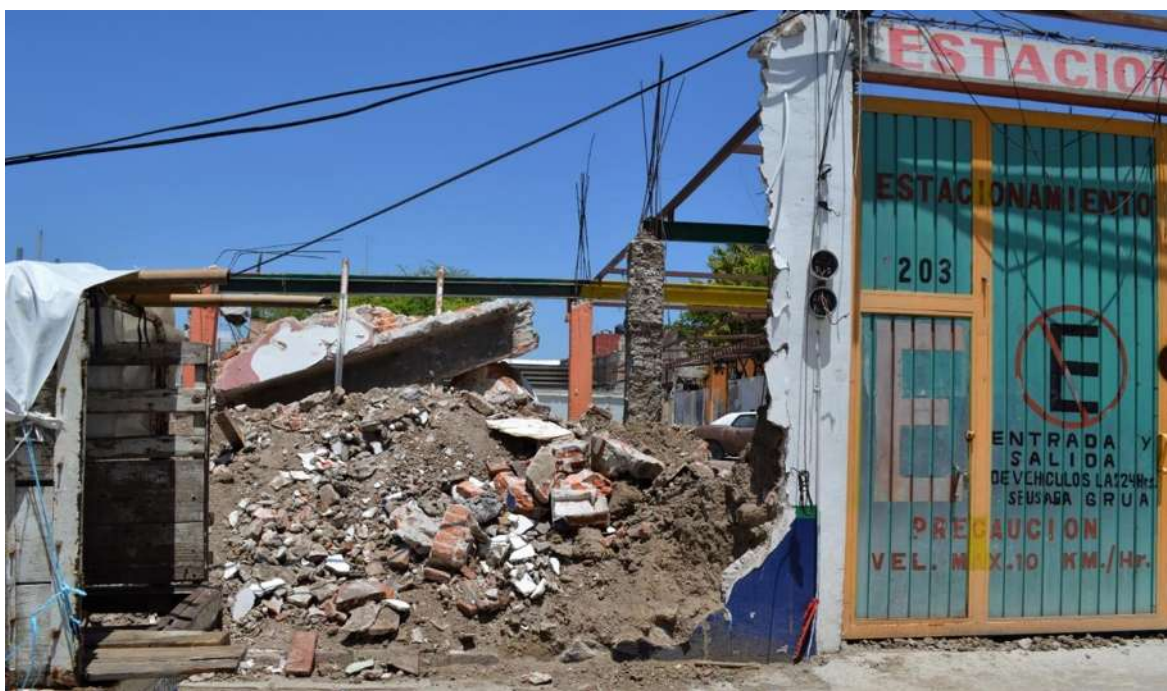
Figura 1.26. Colapso total de vivienda de adobe en Jojutla. Fotografía: (E. G. Navarro-Mendoza; A. Sánchez-Calvillo, 2018).

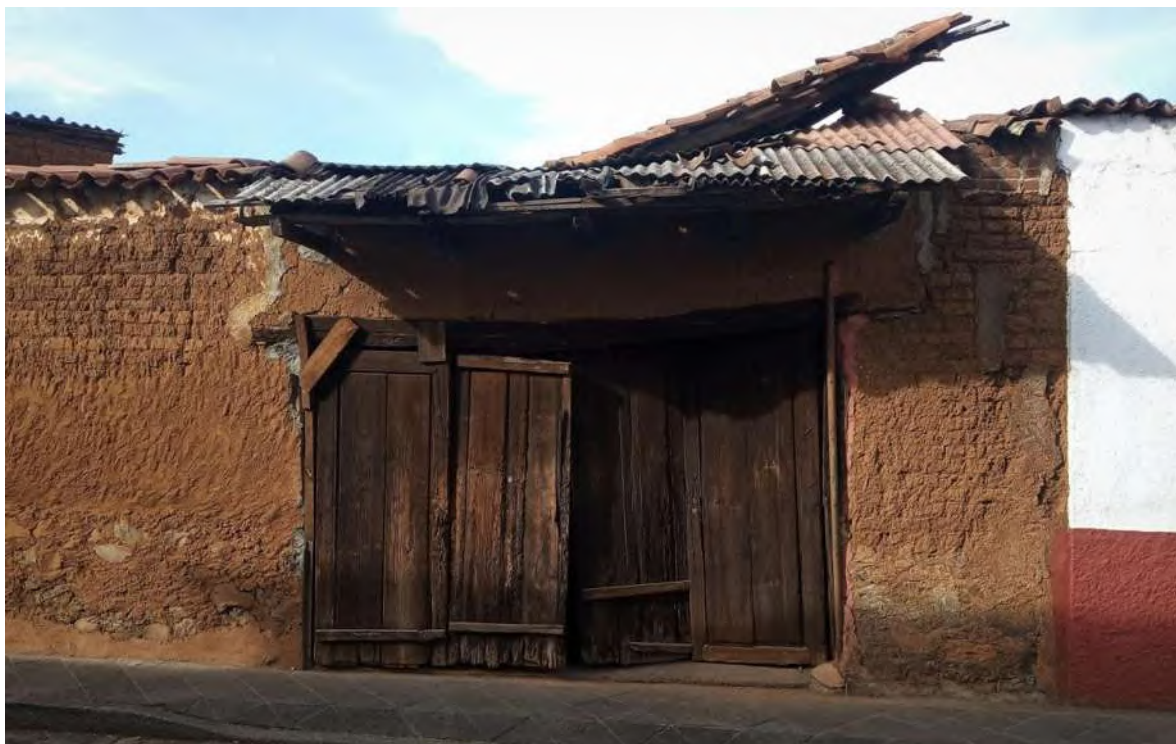
Figura 2.1. Vivienda abandonada en San Andres Coapa, Michoacán México. Fotografía: (A. Sánchez-Calvillo, 2021).

La arquitectura de tierra ha sido desplazada por otras técnicas materiales de construcción quedando relegada a un segundo plano o llegando al punto de desaparecer totalmente en la memoria colectiva de la población, dando lugar a situaciones como la observada en la Figura 2.1, muy comunes y representativas de gran parte de las localidades rurales en México. Las razones de este repentino abandono responden a factores diversos, siendo uno de los más críticos la falta de mantenimiento que experimentan o han experimentado gran parte de estas edificaciones, y que lógicamente se correlaciona con el olvido de los conocimientos ancestrales y el ‘saber-hacer’.

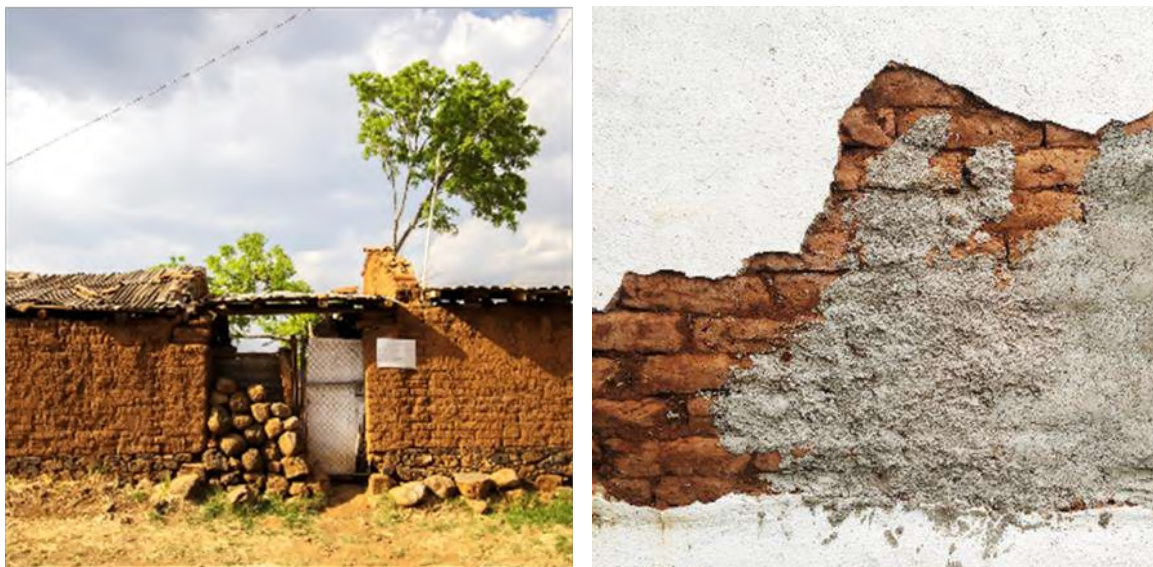
Figura 2.2. Factores de deterioro de la arquitectura de tierra: (a) Vivienda abandonada en San Nicolás Obispo, Michoacán; (b) Ejemplo de mala intervención constructiva en Quiroga, Michoacán. Fotografías: (A. Solís-Sánchez, 2020; A. Sánchez-Calvillo, 2019).

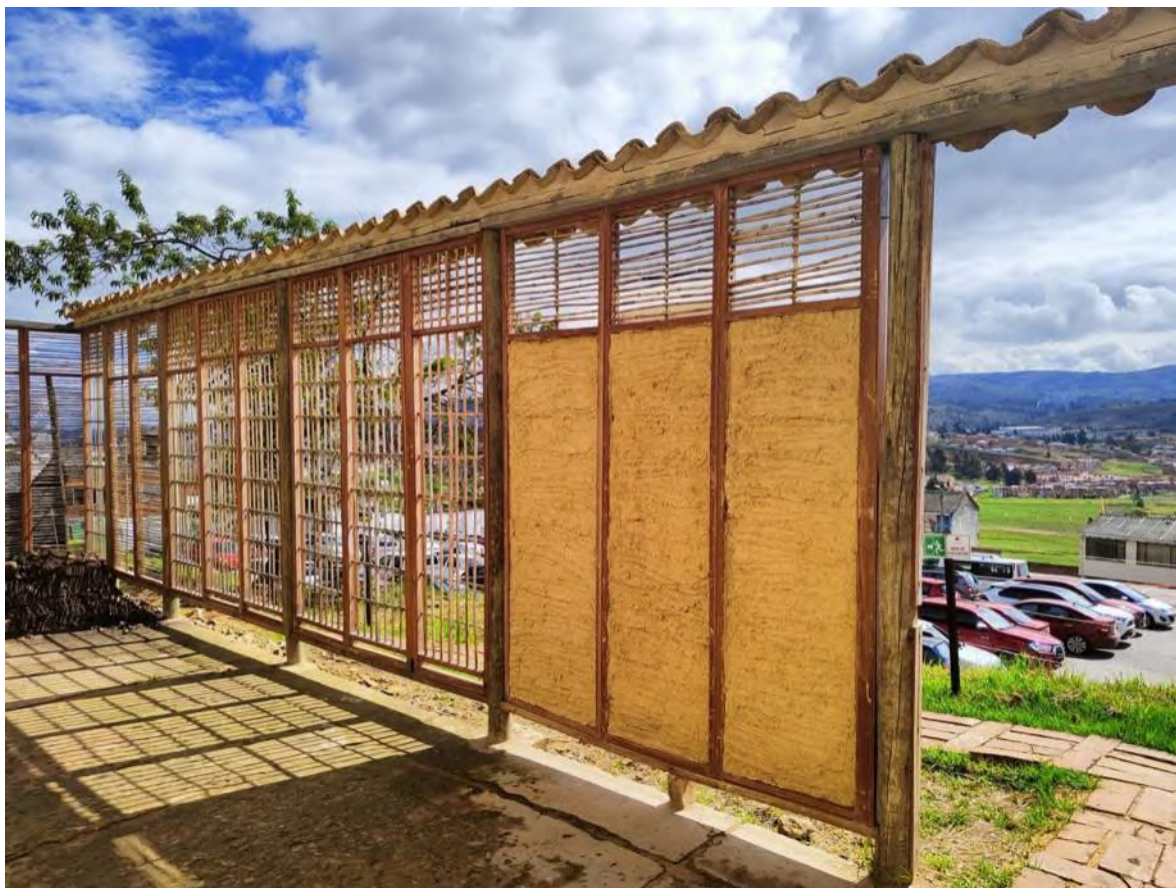
Figura 2.5. Módulo experimental de bajareque en la Escuela Taller de Boyacá en Tunja, Boyacá, Colombia. Fotografía: (A. Sánchez-Calvillo, 2021).

capacitación de los alumnos contempla estas temáticas, con la inclusión de soluciones y tecnologías modernas para la preservación del patrimonio construido (ver Figura 2.5).

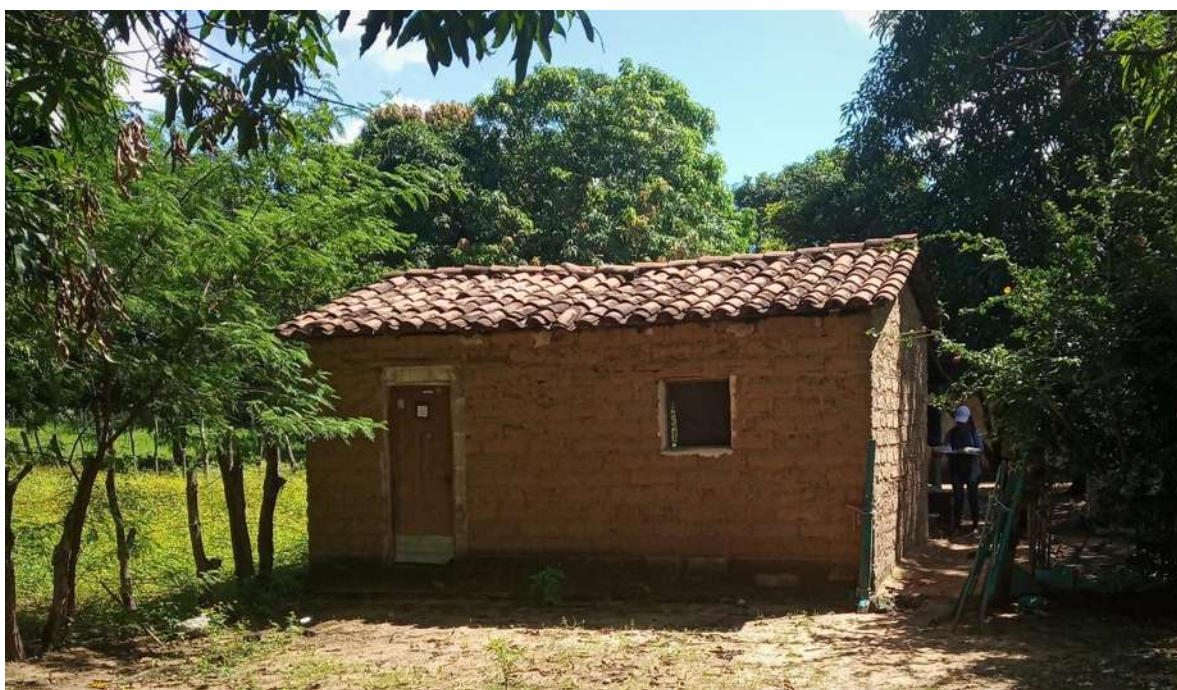
Figura 2.6. Vivienda tradicional de adobe en Jiquipilas, Chiapas, México. Fotografía: (A. Sánchez-Calvillo, 2019).

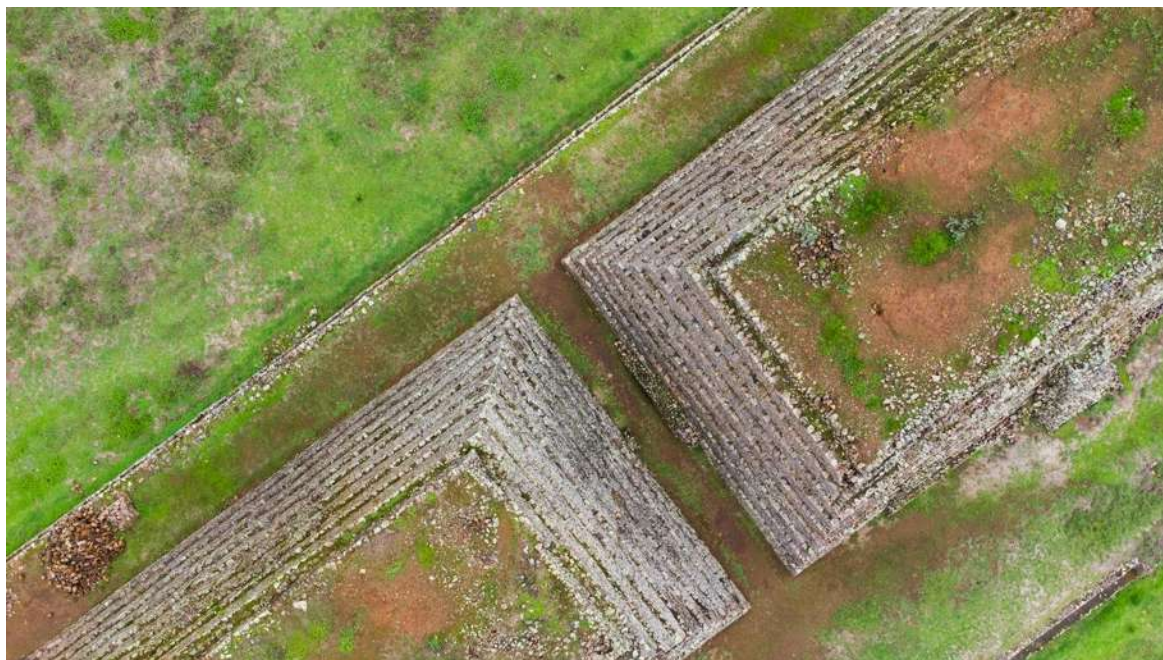
Figura 2.7. Yácatas de Ihuatzio, Michoacán, México. Fotografía de dron: (A. Solís-Sánchez, 2021).

mayoría de las construcciones piramidales o semipiramidales en Mesoamérica emplearon este sistema constructivo, aunque al estar revestidas con piedra la gran población piensa que fueron edificadas con este segundo material. En los casos de Tzintzuntzan e Ihuatzio (ver Figura 2.7), en la cuenca lacustre de Pátzcuaro en Michoacán, el deterioro de algunas secciones de las yácatas<sup>56</sup> permite observar directamente este fenómeno y comprobar como el material base de estos monumentos es la tierra compactada.

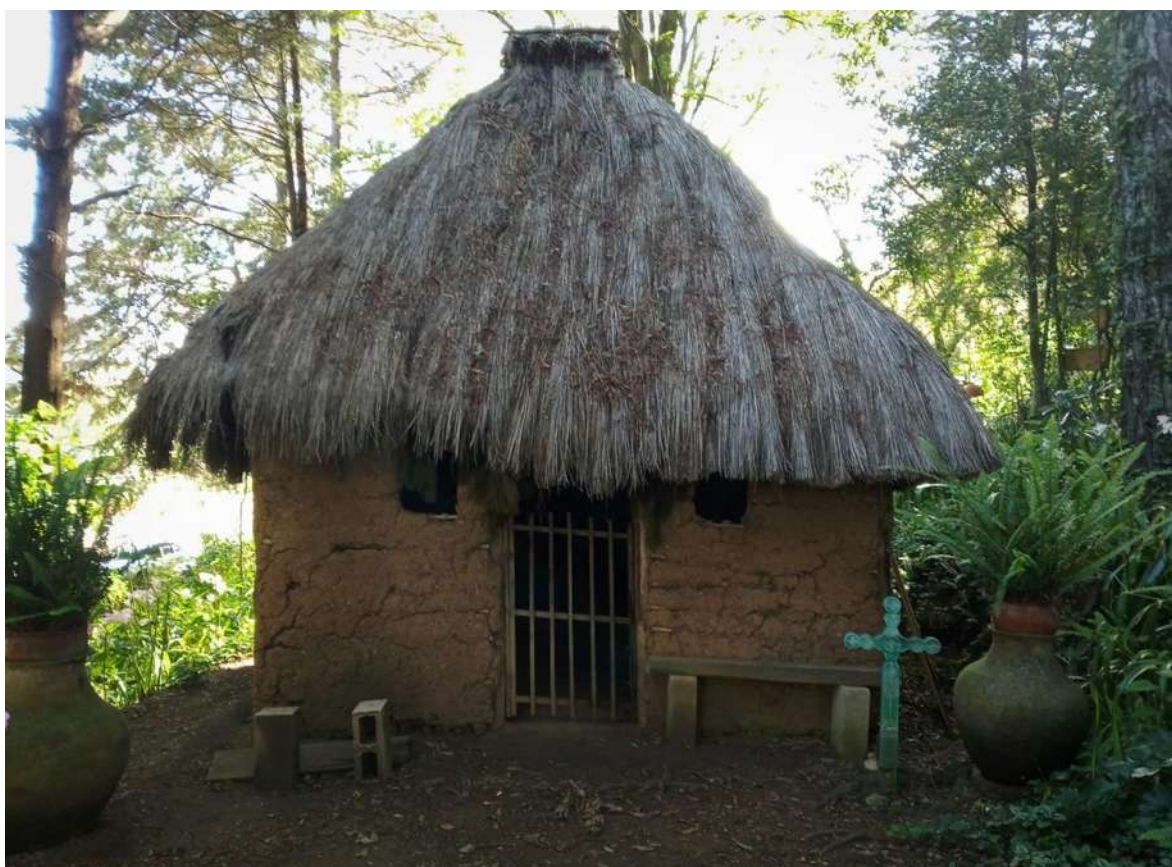
Figura 2.9. Modelo de casa maya en San Cristóbal de las Casas, Chiapas, México. Fotografía: (A. Sánchez-Calvillo, 2019).

Una de las cuestiones más relevantes del bajareque, es que dejando de lado el patrimonio arqueológico monumental que se comentó anteriormente, las investigaciones históricas han demostrado que gran parte de la vivienda habitacional de las civilizaciones prehispánicas fue construida con este sistema. Guerrero Baca (2017) indica que el origen de esta técnica podría superar los 6000 ó 7000 años de antigüedad, y son varias las evidencias arqueológicas que reportan el uso de estos sistemas en asentamientos primitivos, encontrando soluciones arquitectónicas similares en sitios totalmente diferentes y alejados geográficamente (Mateu Sagués, 2019). La reconocida casa maya (ver Figura 2.9) es una variante tipológica más del bajareque, demostrando la enorme influencia de esta técnica en la arquitectura habitacional y los modos de vida de muchas comunidades del país.

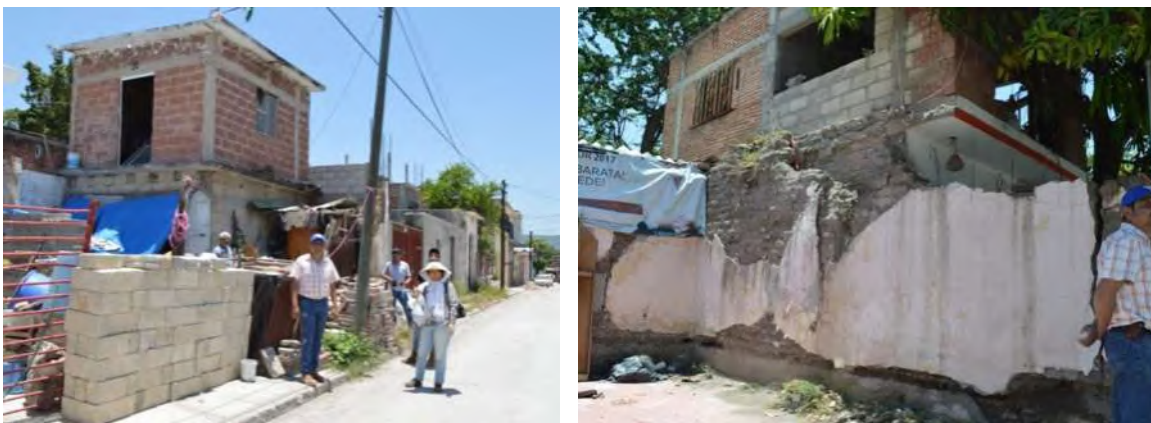
Figura 2.20. Trabajo de campo en Jojutla de Juárez, con el apoyo del Instituto Tecnológico de Zacatepec. Fotografías: (A. Sánchez-Calvillo y E. G. Navarro-Mendoza, 2018).

La primera localidad que se visitó y donde se recolectaron datos y muestras físicas fue Jojutla de Juárez (JJ), en el estado de Morelos. En el primer capítulo del documento se expuso el punto de partida y los motivos de interés en la localidad como primera aproximación al fenómeno de la vulnerabilidad sísmica y las consecuencias directas de un evento de gran magnitud en una población. En este caso y por las condicionantes físicas del sismo y la destrucción que conllevó en la localidad, el trabajo de levantamiento fue descartado, efectuando únicamente actividades de prospección y registro además de la recolección de muestras materiales de bloques de adobe (ver Figura 2.20).

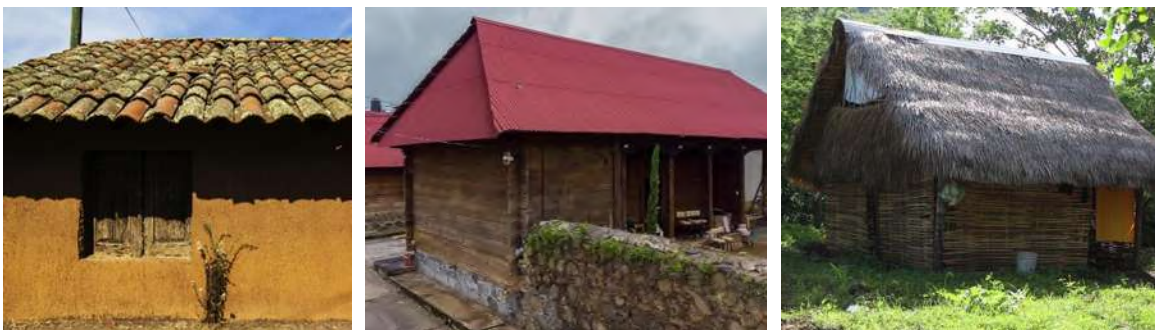
Figura 2.21. Tipologías de vivienda estudiadas en el proyecto DBMC 2020: 1) Vivienda de adobe en San Nicolás Obispo; 2) Troje purépecha en Charapan; 3) Vivienda de bajareque en Santa Cruz de Morelos. Fotografías: (A. Solís-Sánchez, 2020; J. D. Machorro-Santacruz, 2021; A. Sánchez-Calvillo, 2021)

Las tipologías que se decidieron incluir y estudiar con el proyecto fueron tres (ver Figura 2.21): la vivienda tradicional de adobe, las trojes purépechas y la vivienda de bajareque. La primera fue la de mayor interés para la investigación doctoral, al ser el principal fenómeno y objeto de estudio; con este segundo proyecto se continuó el trabajo de levantamiento de AR y se introdujo el caso de estudio de Santa Cruz de Morelos (SC), ambos en Michoacán.

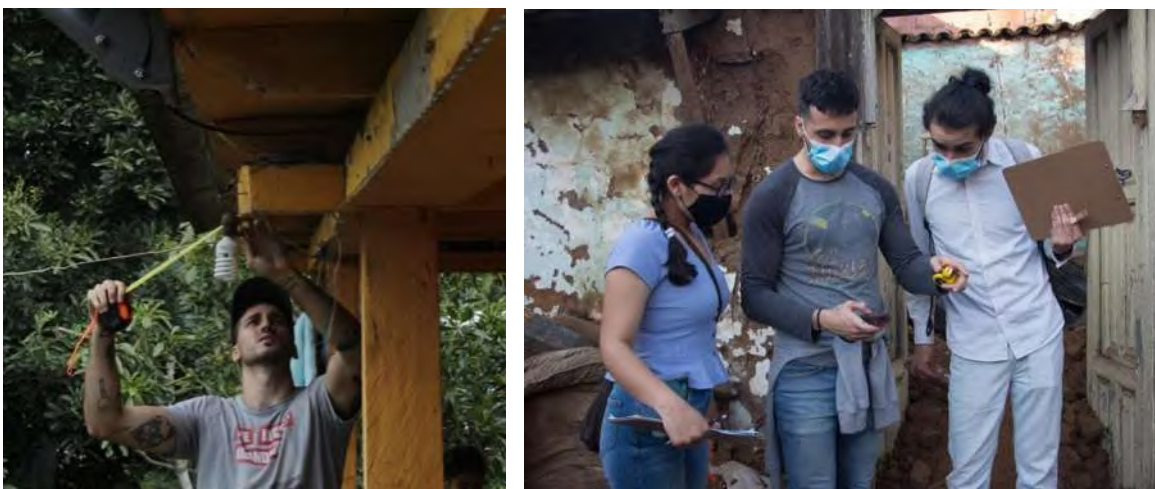
El levantamiento consistió en realizar mediciones para obtener alturas y espesores de muros, tipo de materiales que se emplearon en la construcción de estos, distancia máxima entre muros, dimensiones de puertas y ventanas, tipo y dimensiones de las cubiertas existentes, tipo de cimentación, así como el estado de conservación en la que se encuentra la vivienda y cada uno de sus componentes.

Figura 2.25. Proceso del levantamiento arquitectónico de viviendas de adobe en Ario de Rosales, Michoacán, México. Fotografías: (V. M. Pompa-Pureco, 2020; A. Solís-Sánchez, 2021).

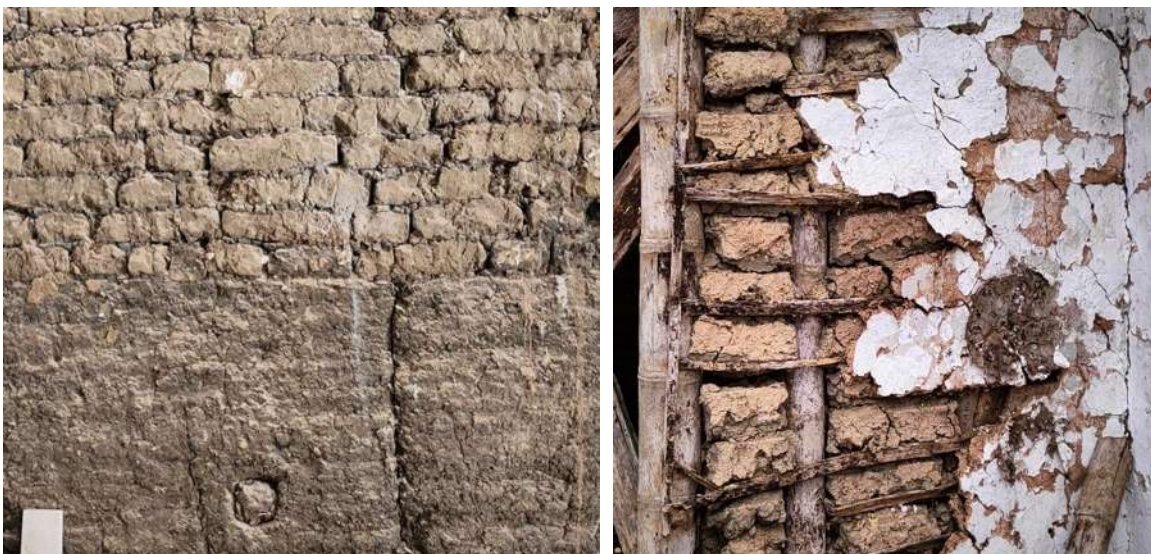
Figura 2.28. La fotografía para el estudio de la técnica constructiva: (a) Muro combinado de tapia y adobe en Buga, Valle del Cauca, Colombia; (b) Sistema constructivo de bahareque en El Cairo, Valle del Cauca, Colombia. Fotografías: (A. Sánchez-Calvillo, 2021).

Otro de los principales usos que se dio a la técnica fue el de captar aquellos detalles relativos a la técnica constructiva y los materiales (ver Figura 2.28), de gran importancia para el trabajo de caracterización tipológica y material de las viviendas. Las fotografías tomadas para captar estos aspectos fueron de gran utilidad para procesar y completar las fichas de inspección en aquellos casos en los que la toma de datos resultó inconclusa.

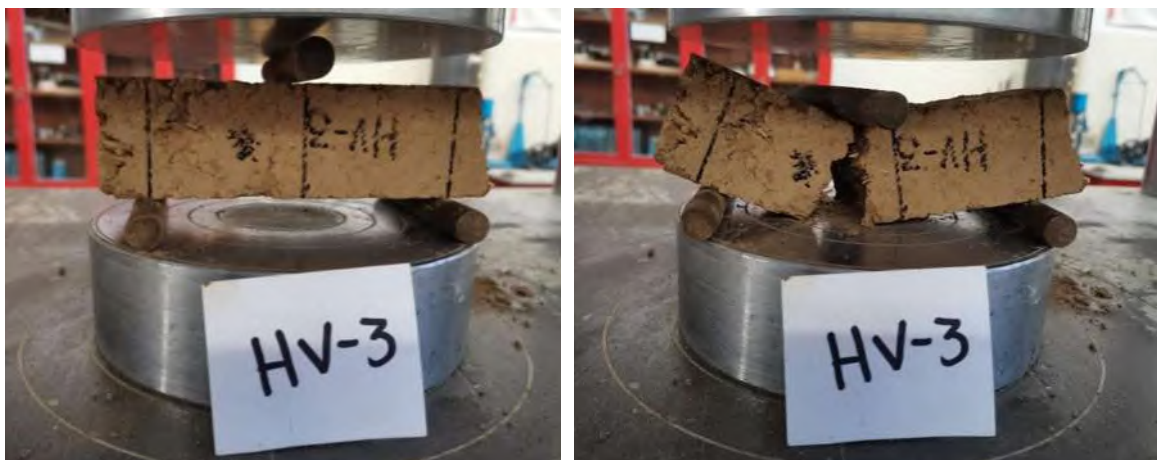
Figura 2.29. La fotografía para el registro y documentación de la experimentación en el laboratorio.  
Fotografías: (M. Ruiz-Mendoza, 2020).

fueron documentados, del mismo modo que las muestras materiales antes y después de la realización de las pruebas; por ejemplo, la Figura 2.29 muestra el proceso del ensayo de flexión y el estado del espécimen previamente y posteriormente a recibir la carga. En este sentido, las fotografías son sustanciales para corroborar los resultados numéricos y estadísticos obtenidos y consecuentemente lograr publicarlos en medios indizados.

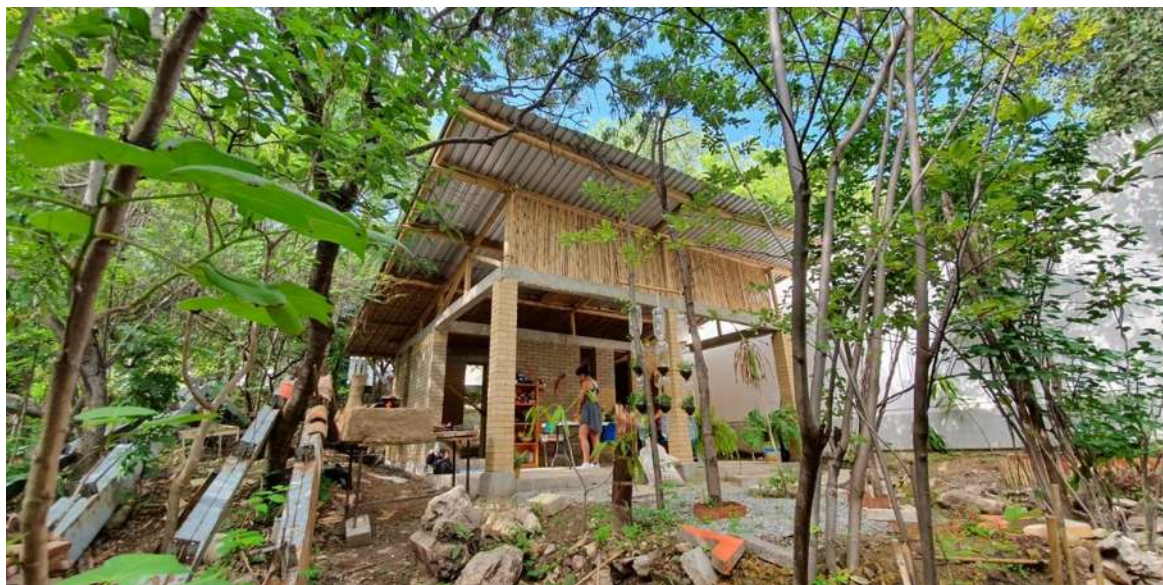
Figura 2.34. Vivienda sustentable BTC en la Facultad de Arquitectura de la Universidad Autónoma de Chiapas. Fotografía cortesía de Bienal de Arquitectura de Chiapas.

proyectos académicos tan importantes como la medalla de plata en la Bienal de Arquitectura de Chiapas 2019<sup>70</sup> (ver Figura 2.34).

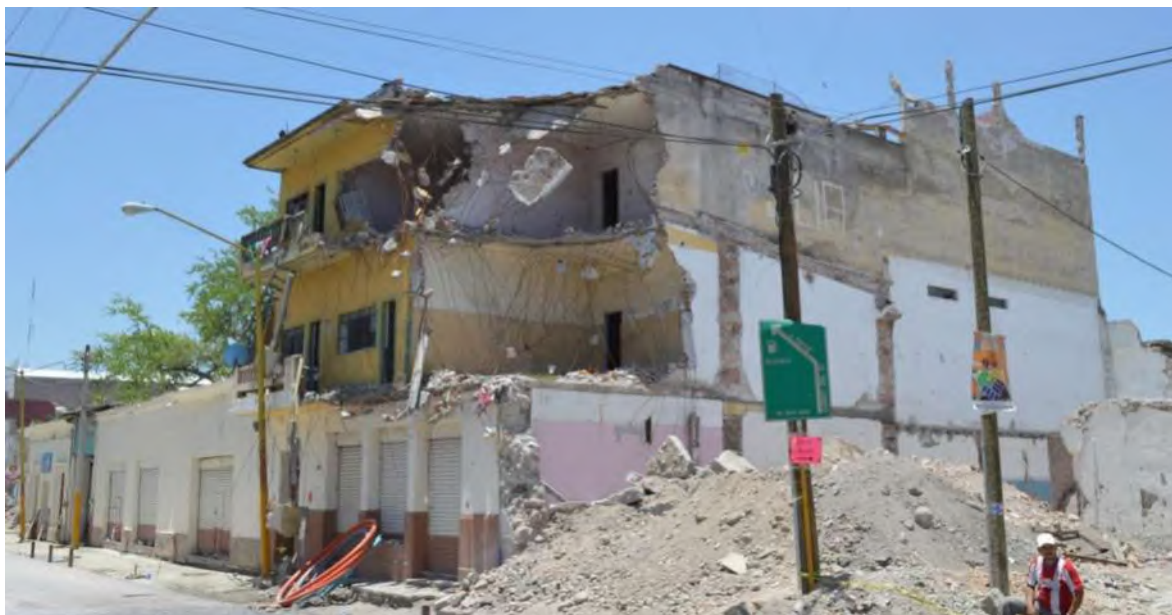
Figura 2.40. Daños en los inmuebles del centro de Jojutla. Fotografía: (A. Sánchez-Calvillo y E.G. Navarro-Mendoza, 2018).
