# **LA VULNERABILIDAD SÍSMICA DE LA VIVIENDA VERNÁCULA DE ADOBE EN MÉXICO: ANÁLISIS CONSTRUCTIVO Y CARACTERIZACIÓN MATERIAL PARA SU CONSERVACIÓN**

## **TESIS**

Que para obtener el grado de  
Doctor en Arquitectura

**Adrià Sánchez Calvillo**

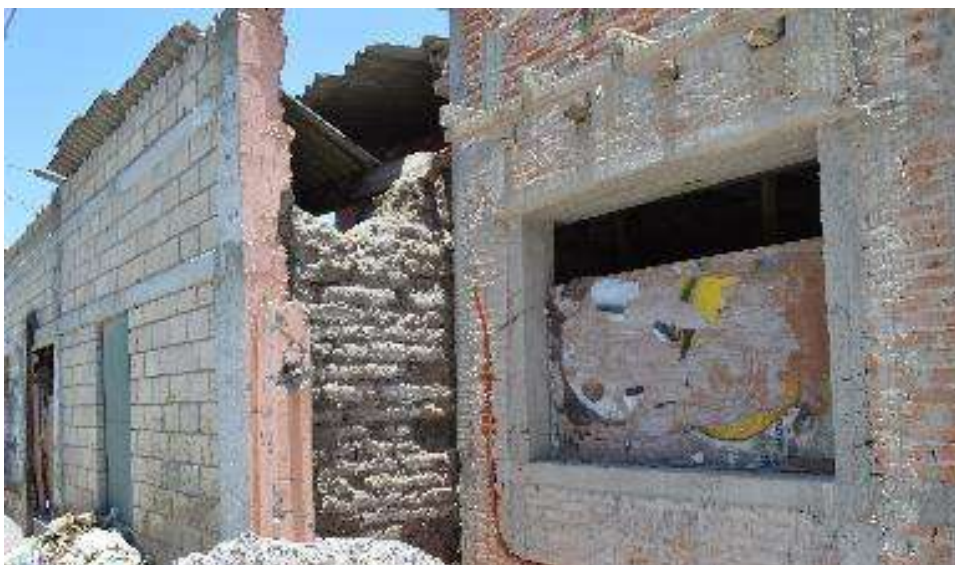
Lectura Muchas de las viviendas en Jojutla fueron modificadas a lo largo de los años sin tener en cuenta los materiales y sistemas constructivos originales, contradiciendo el citado artículo. Existen muchos ejemplos de viviendas tradicionales de adobe que fueron modificadas y reparadas introduciendo materiales industrializados como el concreto y el cemento, además de la construcción de segundos niveles y estructuras de cubierta con técnicas no compatibles.

Figura 2.43. Vivienda severamente dañada tras el sismo con claras modificaciones al sistema constructivo original. Fotografía: (A. Sánchez-Calvillo y E. G. Navarro-Mendoza, 2018).

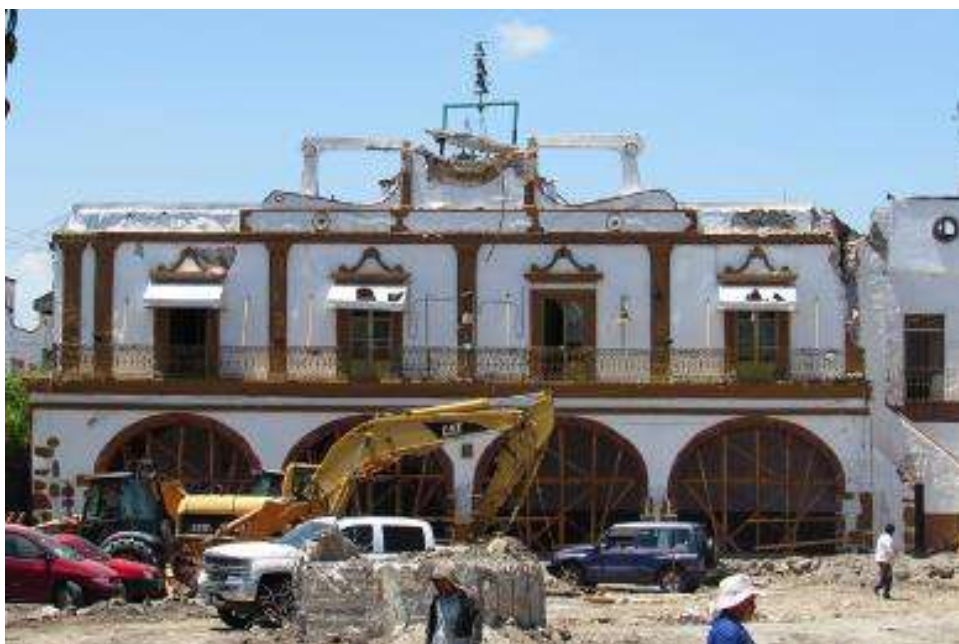
Lectura        Entre las obras que no necesitan licencia para efectuarse están las dirigidas a la prevención de accidentes. Tras el sismo fue necesaria la actuación de emergencia y consolidación de muchas estructuras en la localidad, con especial atención a los principales monumentos, como el ayuntamiento o los templos.

Figura 2.44. Obras de emergencia en el ayuntamiento de Jojutla. Fotografía: (A. Sánchez-Calvillo y E. G. Navarro-Mendoza, 2018).

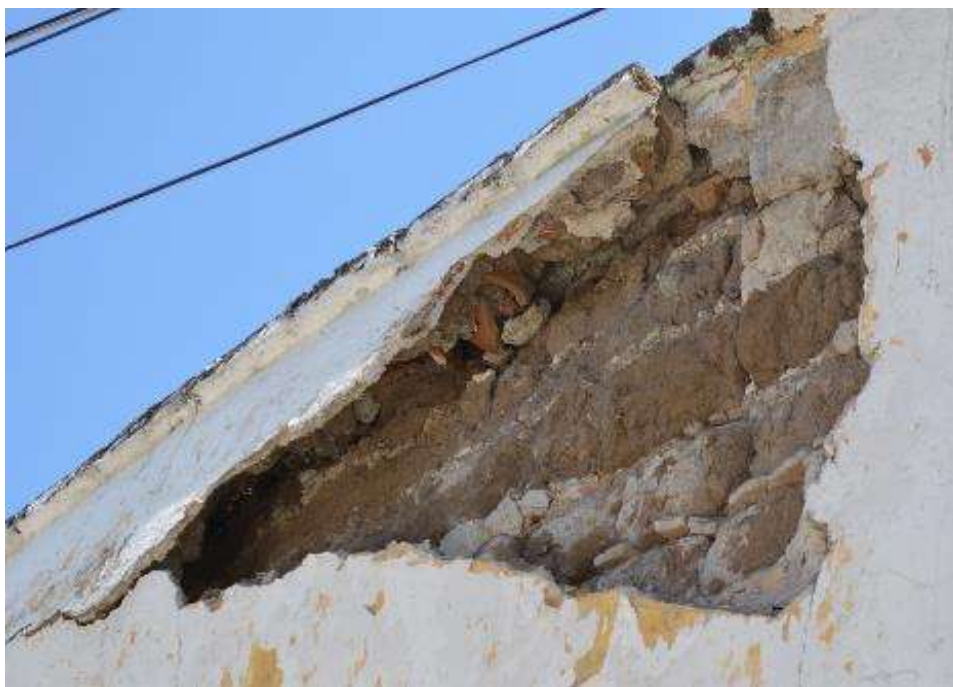
Tampoco necesitan licencia las obras de resane y aplanados en cualquier tipo de estructuras, lo cual ha llevado a la problemática de la mala compatibilidad entre sistemas constructivos, como los muros de adobe con aplanados de cemento.

Figura 2.45. Separación de aplanado de cemento tras el Sismo de Puebla de 2017.  
Fotografía: (A. Sánchez-Calvillo y E. G. Navarro-Mendoza, 2018).

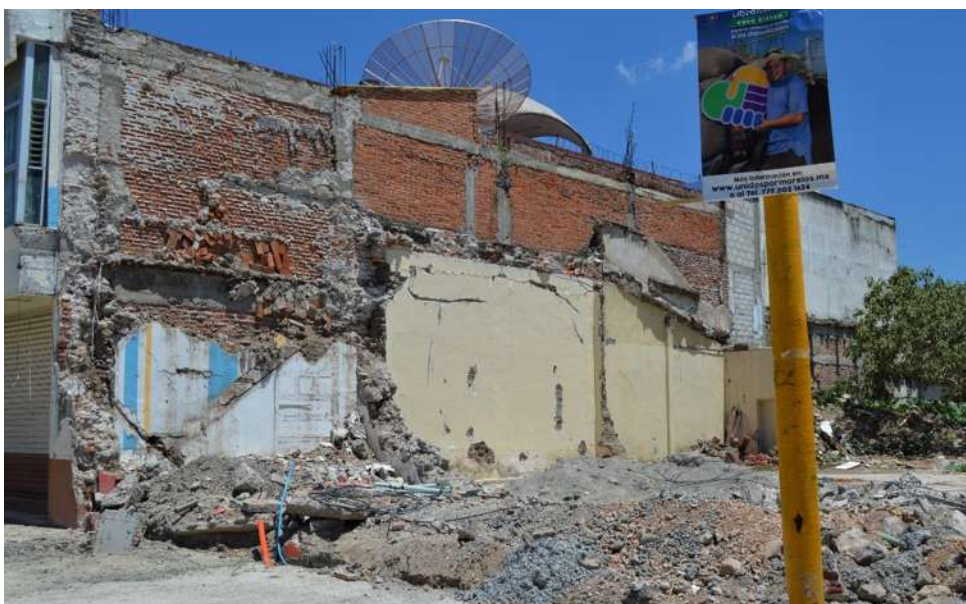
**Lectura** Tras el sismo muchas de las construcciones fueron demolidas debido al estado de riesgo en que se encontraban. Muchas de las demoliciones no fueron ejecutadas por la Dirección de Desarrollo, Vivienda y Obras Públicas, sino que los mismos propietarios se hicieron cargo. Otra de las problemáticas que se comentaron en las entrevistas con el Mtro. Osvaldo de la Paz Soto Talavera y el Mtro. Carlos Bustos Mejía fue la demolición de viviendas con daños leves o medios y un estado de conservación óptimo, debido a qué se entregaron nuevos materiales y recursos para la reconstrucción de la localidad.

Figura 2.47. Demolición en predio. Fotografía: (A. Sánchez-Calvillo y E. G. Navarro-Mendoza, 2018).

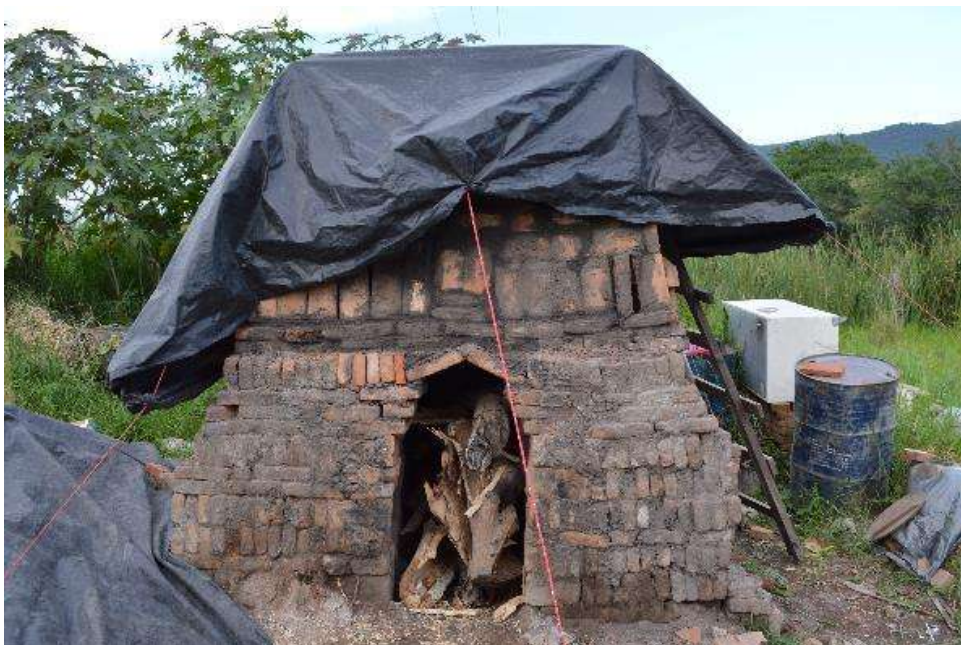
Lectura      Algunos de los yacimientos de materiales pétreos del municipio no contaban con las licencias requeridas y trabajaban de una forma clandestina. En estas instalaciones, el proceso de cocción de las piezas cerámicas se realizaba mediante la combustión de material de desecho altamente contaminante, como electrodomésticos, componentes electrónicos o neumáticos entre otros.

Figura 2.48. Horno tabiquero con material de desecho usado como combustible.  
Fotografía: (A. Sánchez-Calvillo y E. G. Navarro-Mendoza, 2018).

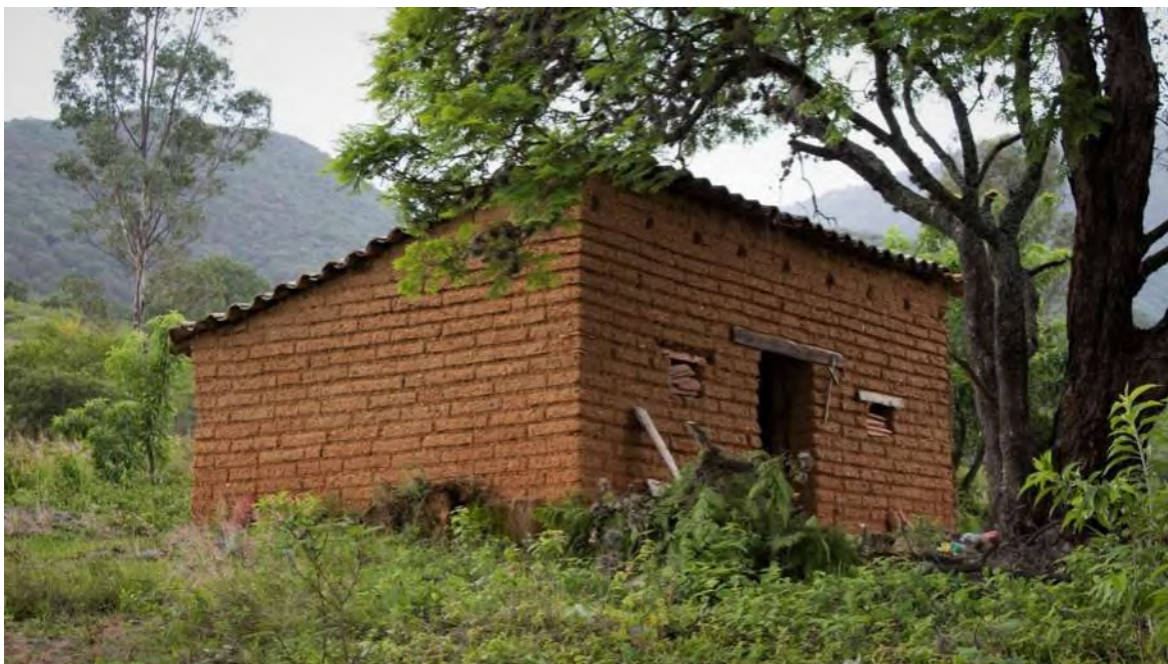
La vivienda de adobe en SPE presenta características propias de la vivienda rural, encontrando principalmente edificios aislados de dimensiones reducidas y asociados a la producción y modos de vida locales. Respecto a otros casos de estudio SPE no muestra una transformación tan acelerada y agresiva de la vivienda vernácula, mostrando una permanencia y conservación de los sistemas constructivos (ver Figura 2.51). En el reporte entregado por las dos estudiantes comentan lo siguiente: “Con este trabajo de campo nos dimos cuenta de que en Oaxaca y principalmente en este municipio aún conserva los sistemas de construcción tradicionales y principalmente los bloques de adobe son obtenidos del mismo sitio, fue posible observar que todas las casas son de un solo nivel.”

Figura 2.51. Vivienda tradicional típica de San Pablo Etla, Oaxaca. Fotografía: (I. Velasco-Hernández y K. L. Salvador-Alcalá, 2020).

Otra característica común en las viviendas de la localidad es la ausencia de aplanados o revocos para revestir los muros de adobe, dejando el material a cara vista en la mayoría de casos, observándose una buena conservación de los sistemas (ver Figura 2.51 y Figura 2.52c).

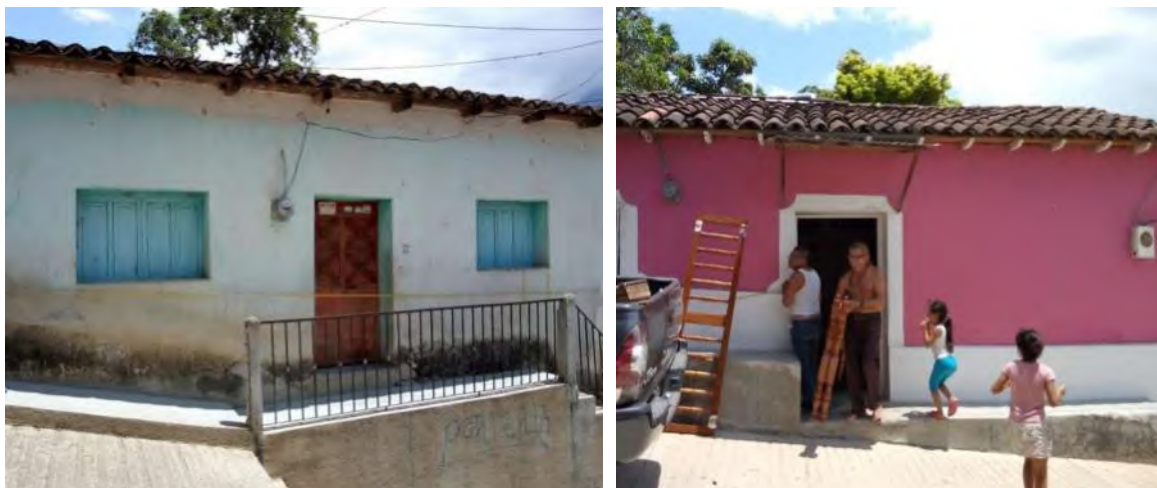
Respecto al caso de estudio, CO destaca por una notoria alteración de sus viviendas tradicionales, con un marcado uso de sistemas y materiales contemporáneos como las cubiertas metálicas, divisiones interiores con ladrillo cerámico o bloque de concreto, aplanados interiores y exteriores a base de cemento, o la construcción de nuevos elementos y espacios en los inmuebles. Además, la imagen urbana exterior no es sólida, al contrario que muchos de los municipios de Michoacán, con las casas presentando todo tipo de acabados y colores en fachada (ver Figura 2.55).

Figura 2.55. Viviendas de adobe de Copainalá. Fotografías: (L. J. Díaz-Juárez, 2020).

La morfología de las viviendas es bastante regular, con una distribución típica rectangular de un ratio 6:4 en planta, establecidas en predios que comúnmente cuentan con un extenso patio trasero. Las viviendas analizadas por la Ing. Laura Jazmín quedan insertas en la traza urbana de CO, encontrándose en una posición medianera o en su defecto en la esquina de la vialidad. La localidad cuenta con un pasado prehispánico y una extensa historia colonial, por lo que algunas construcciones son de gran antigüedad; la autora de los levantamientos comenta: “Este tipo de viviendas son realmente interesantes, el saber que algunas de ellas llevan 80 años de vida útil, lo cual es realmente sorprendente”.

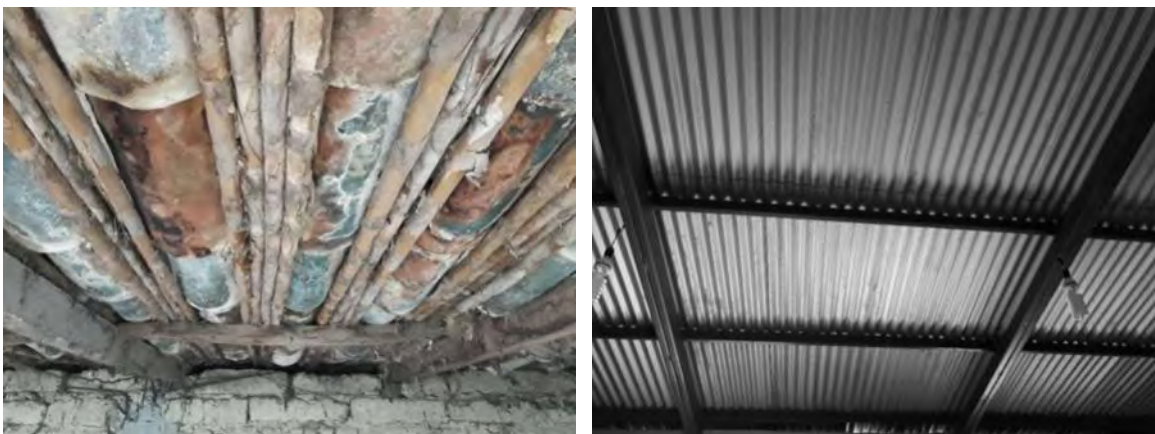
Retomando la influencia del clima en el desarrollo de la arquitectura local, las fuertes precipitaciones pueden ser uno de los motivos por el que los sistemas tradicionales de cubierta, a base de teja cerámica, han sido sustituidos por sistemas metálicos (ver Figura 2.56), ya que los últimos exigen un menor mantenimiento por parte de los usuarios. Por otro lado, esta solución genera muchos más problemas de confort térmico, al emplear materiales que se calientan con facilidad y no cuentan con la inercia térmica de las cubiertas tradicionales.

Figura 2.56. Sustitución de las cubiertas en Copainalá, Chiapas, México. Fotografías: (L. J. Díaz-Juárez, 2020).

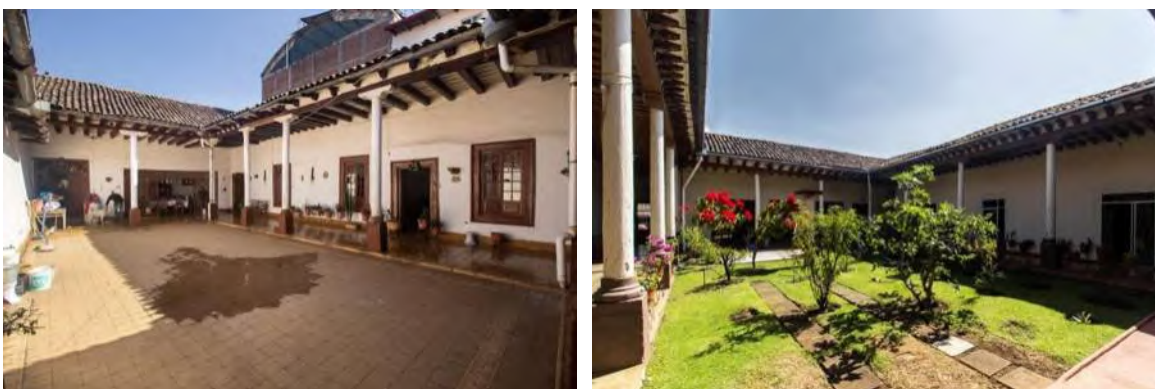
El trabajo de campo y el levantamiento de las viviendas de adobe permitió al grupo familiarizarse con la arquitectura local y los sistemas constructivos y soluciones comunes de estas edificaciones. La localidad presentó unas configuraciones y tipologías de inmuebles muy distintas a las de SPE o CO, con una mayor homogeneidad del centro histórico y unas dimensiones mayores de las viviendas, debido al carácter urbano de AR. Algunas unidades, como AR26 o AR27 mostraron características completamente distintas a las observadas anteriormente, con una distribución en torno a un patio central y una cantidad de habitaciones y espacios que evidenciaron el fuerte poder adquisitivo de las familias que las habitaron (ver Figura 2.60).

Figura 2.60. Viviendas señoriales AR26 y AR27 en Ario de Rosales, Michoacán, México.  
Fotografías: (A. Solís-Sánchez, 2021).

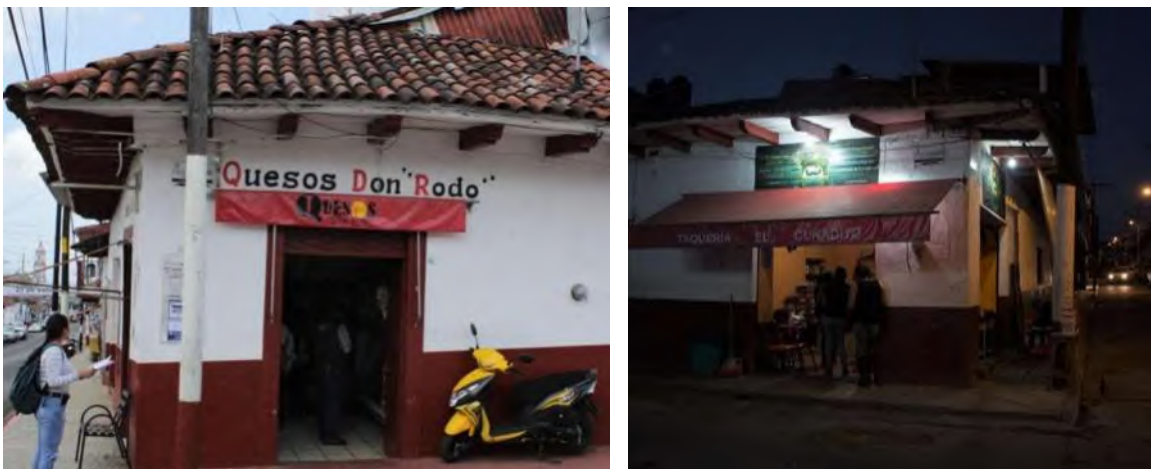
Por otro lado, una situación muy común de las viviendas históricas de adobe es la subdivisión del inmueble con el paso del tiempo, particularmente con el uso comercial de los espacios (ver Figura 2.62), que genera la partición y relotificación de las estructuras originales. Es muy común que los espacios de fachada de estas edificaciones, especialmente las configuraciones en esquina alberguen negocios, mientras que pasando este nivel superficial encontremos la verdadera arquitectura habitacional donde residen las familias que regentan estos locales.

Figura 2.62. Inmuebles de uso comercial en Ario de Rosales, Michoacán, México. Fotografías: (A. Solís-Sánchez, 2021).

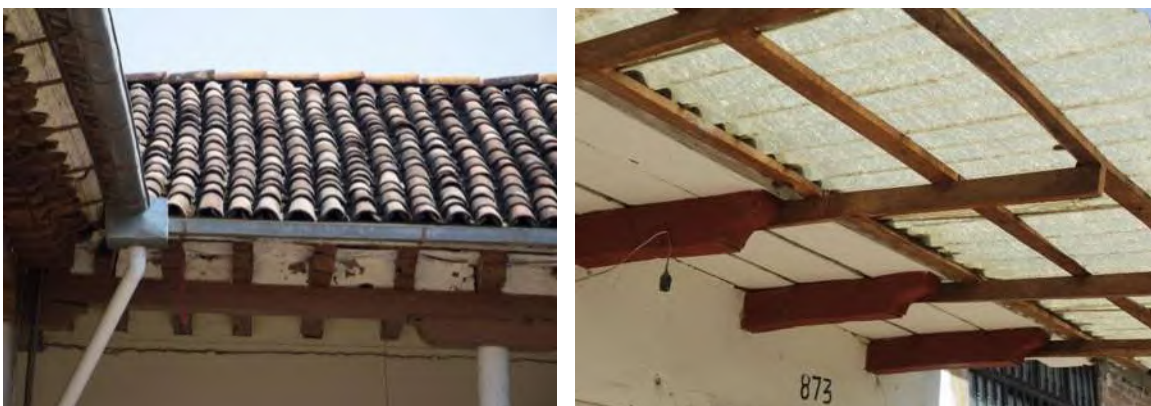
La alteración de las viviendas también es evidente si se recorre la localidad, sin embargo, muchos sistemas tradicionales, como las cubiertas madera y teja cerámica todavía son la solución más común en los inmuebles del centro (ver Figura 2.63a), mostrando una imagen homogénea en este sentido junto con otros aspectos como el esquema cromático de las fachadas tan característico en esta región de Michoacán (ver Figura 2.62). Una alteración que pudo identificarse de modo general en la ciudad fue la extensión de las cubiertas tradicionales mediante láminas plásticas, que generan una mayor superficie y consecuentemente más sombra en los espacios (ver Figura 2.63b).

Figura 2.63. Sistema tradicional de cubierta y modificación mediante láminas plásticas.  
Fotografías: (A. Solís Sánchez, 2021; A. Sánchez-Calvillo, 2020).

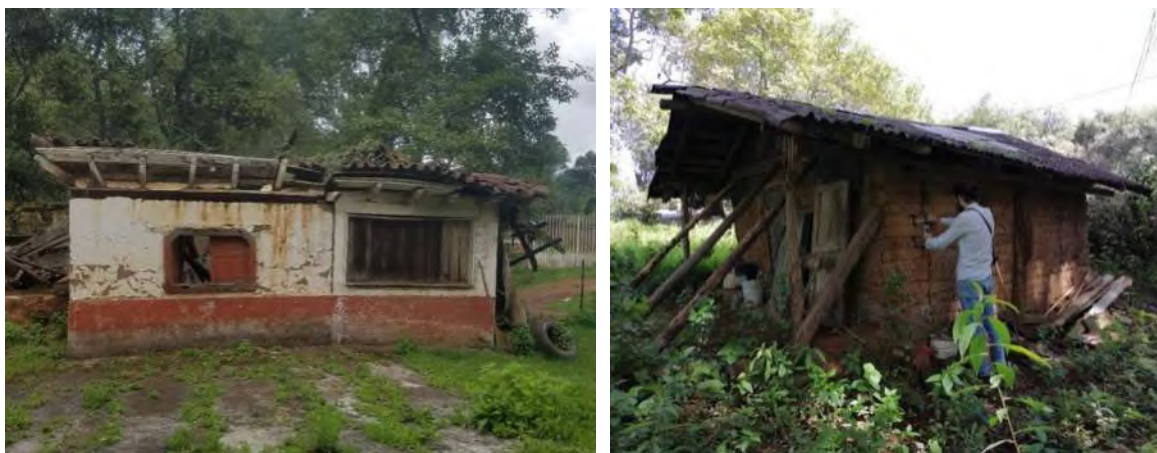
numerosas viviendas abandonadas o en un estado de deterioro avanzado (ver Figura 2.64). En estos casos los inmuebles pasan a ser prescindibles al no formar parte de un entorno urbano uniforme y reconocido, y conjuntamente fenómenos como la migración producen el desamparo de estas estructuras hasta quedar en ocasiones en un estado de ruina.

Figura 2.64. Viviendas abandonadas a las afueras de Ario de Rosales, Michoacán, México.  
Fotografías: (A. Sánchez-Calvillo, 2020).

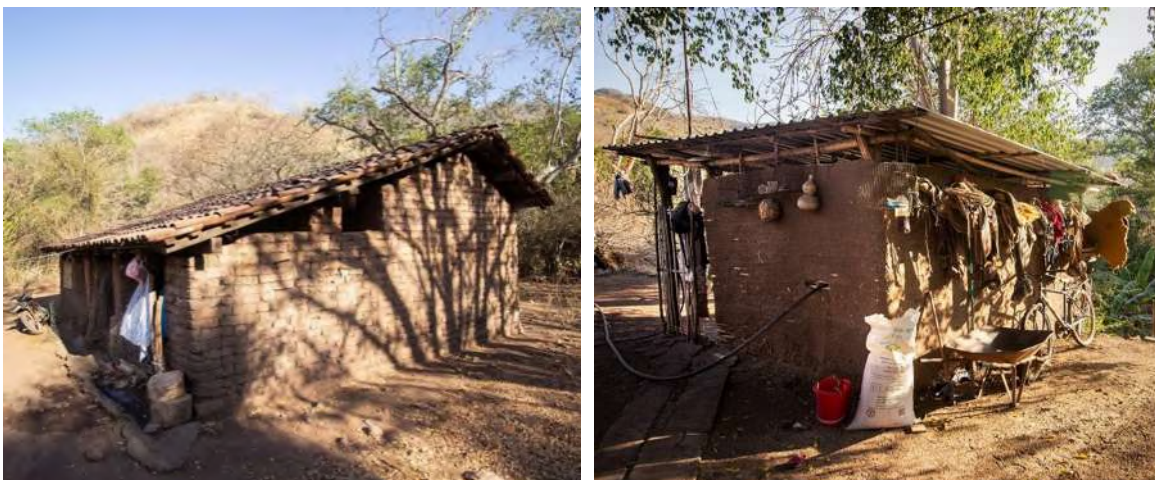
El trabajo de campo en SC se realizó los días 13 y 14 de marzo de 2021 en las actividades del proyecto DBMC 2020, con un grupo de trabajo conformado por Adrià Sánchez Calvillo, Jane Huéramo García, Adrián Solís Sánchez, Miguel Ángel Pérez-Coeto García y Vania Melissa Pompa Pureco. Además, se realizó una segunda campaña los días 20 y 21 de julio del mismo año con el objetivo de entrevistar a los usuarios de viviendas vernáculas y generar contenido audiovisual para el documental *Xirangua*; en esta segunda visita el grupo de trabajo estuvo compuesto por Adrià Sánchez Calvillo, José Daniel Machorro Santacruz y David Duque Sosa. En total se documentaron 22 viviendas de adobe, bajareque y tipologías mixtas en la localidad, destacando por la interesante combinación de sistemas a base de tierra como respuesta ante las altas temperaturas que experimenta la localidad (ver Figura 2.67).

Figura 2.67. Tipologías constructivas en Santa Cruz de Morelos, Michoacán, México. Fotografías: (A. Solís-Sánchez, 2021).

Respecto a los sistemas constructivo, muchas viviendas presentan sobrecimentaciones más bajas de lo normal o total ausencia de ellas (ver Figura 2.67), lo cual puede deberse a que las precipitaciones en Tierra Caliente son más escasas que en otras regiones o a la característica sequedad del clima. Estas cimentaciones cuando están bien efectuadas emplean rocas de la región desplantando los muros de adobe unos 50 cm por encima del terreno para evitar la ascensión de humedad por capilaridad.

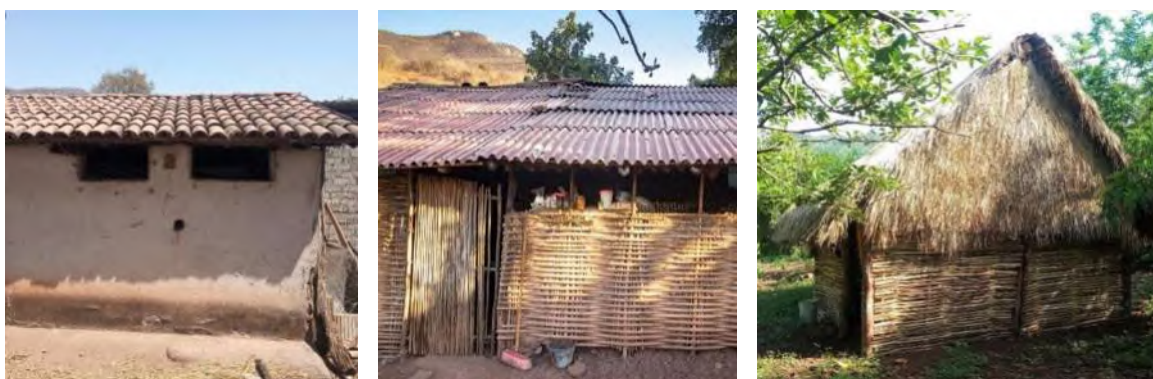
En cuanto a las cubiertas, tradicionalmente de teja cerámica, se observó una sustitución progresiva por los sistemas metálicos modernos, aunque también se encontraron ejemplos en los que se usó la hoja de palma en combinación con el otate, importando la primera de otros municipios cercanos a la costa (ver Figura 2.69). Otro aspecto muy interesante es que varias viviendas reutilizaron las tejas cerámicas de una hacienda en abandono, mostrando un ejemplo muy práctico de construcción sostenible.

Figura 2.69. Distintas tipologías de cubiertas en viviendas tradicionales de Santa Cruz de Morelos, Michoacán, México. Fotografías: (A. Solís-Sánchez, 2021).

Estas estructuras de bajareque u otate cuentan con un enjarrado de barro, aunque los usuarios comentaban que cada vez se demoran más en aplicar estos enjarres y es común encontrar muchas viviendas de la localidad con los muros descubiertos (ver Figura 2.69). Otro de los usos que se da al otate en la arquitectura de la región es el de las trojes para el almacenamiento del grano. Estas trojes no tienen nada que ver con las reconocidas edificaciones de madera

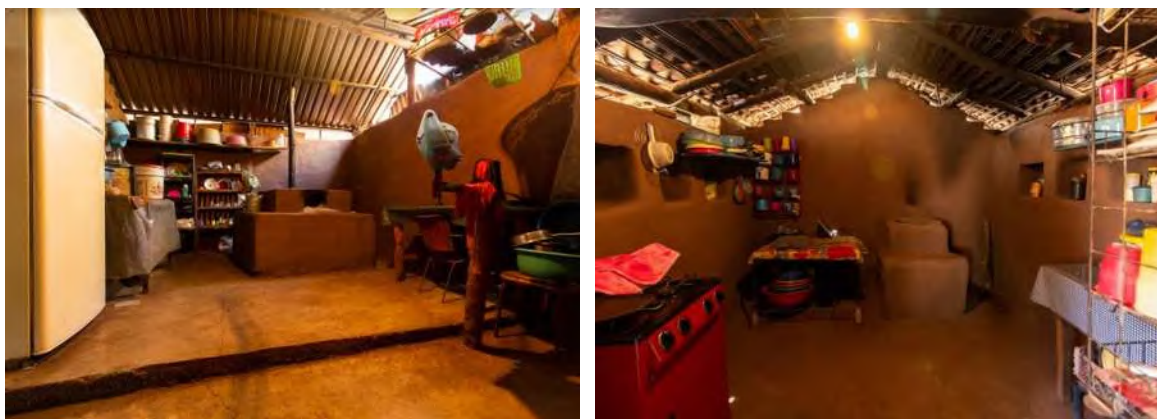
muy común es el uso del adobe para la estructura principal y los dormitorios, empleando el bajareque para alguna división interior o la construcción de espacios anexos de las viviendas, normalmente las cocinas, donde también se pueden encontrar los característicos hornos tradicionales de barro (ver Figura 2.70).

Figura 2.70. Cocinas tradicionales de otate en Santa Cruz de Morelos, Michoacán, México.  
Fotografías: (A. Solís-Sánchez, 2021).

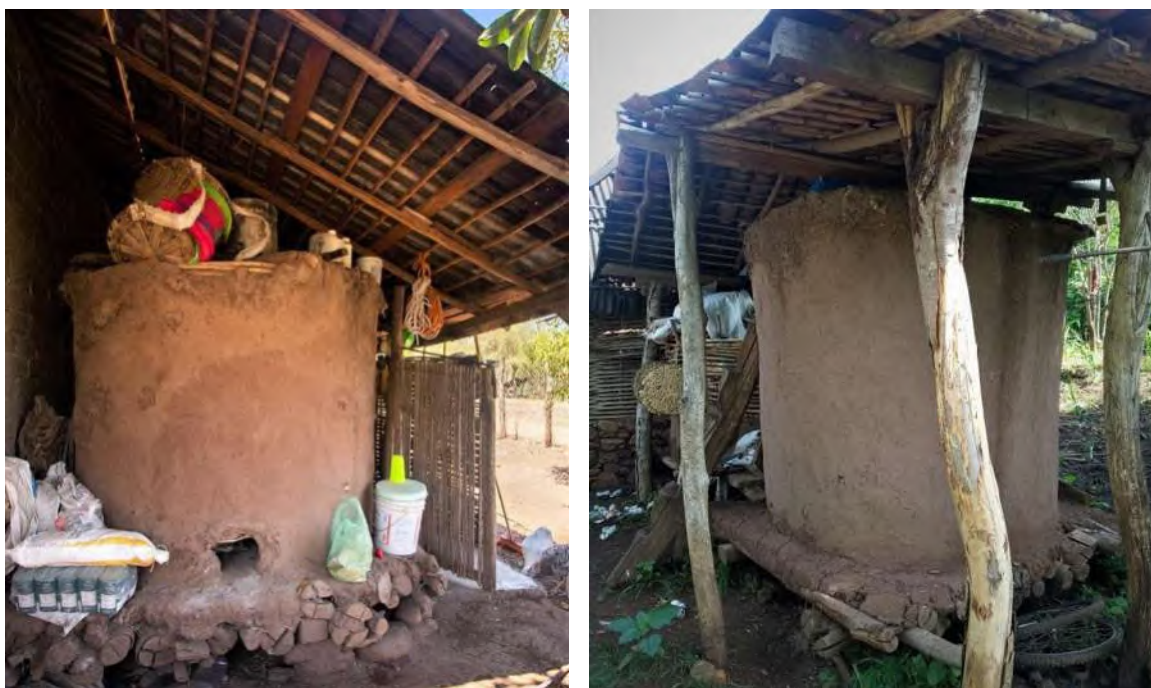
de la meseta purépecha (Bedolla Arroyo et al., 2011), pese a que su cometido es muy similar. Las trojes en Tierra Caliente consisten en estructuras levantadas del suelo mediante una plataforma de madera para evitar precisamente la ascensión de la humedad por capilaridad, elevando el nivel de la construcción entre 30 y 50 centímetros sobre el terreno. Además, cuentan con un sistema de techado cuya función es igualmente la de evitar que el grano se moje, en este caso por la filtración de las lluvias en la estación húmeda, ya sea mediante la misma cubierta de la construcción principal o con una estructura auxiliar (ver Figura 2.71).

Figura 2.71. Trojes de bajareque en Santa Cruz de Morelos, Michoacán, México. Fotografías: (A. Sánchez-Calvillo, 2021).

El sistema constructivo es el mismo que se emplea para las estancias o las cocinas, mediante el entramado vegetal y un recubrimiento de tierra. Estos elementos también ayudan a conformar la arquitectura vernácula de la región por su valor artesanal, técnico y simbólico, además de la relación que expresan con los medios de producción locales.

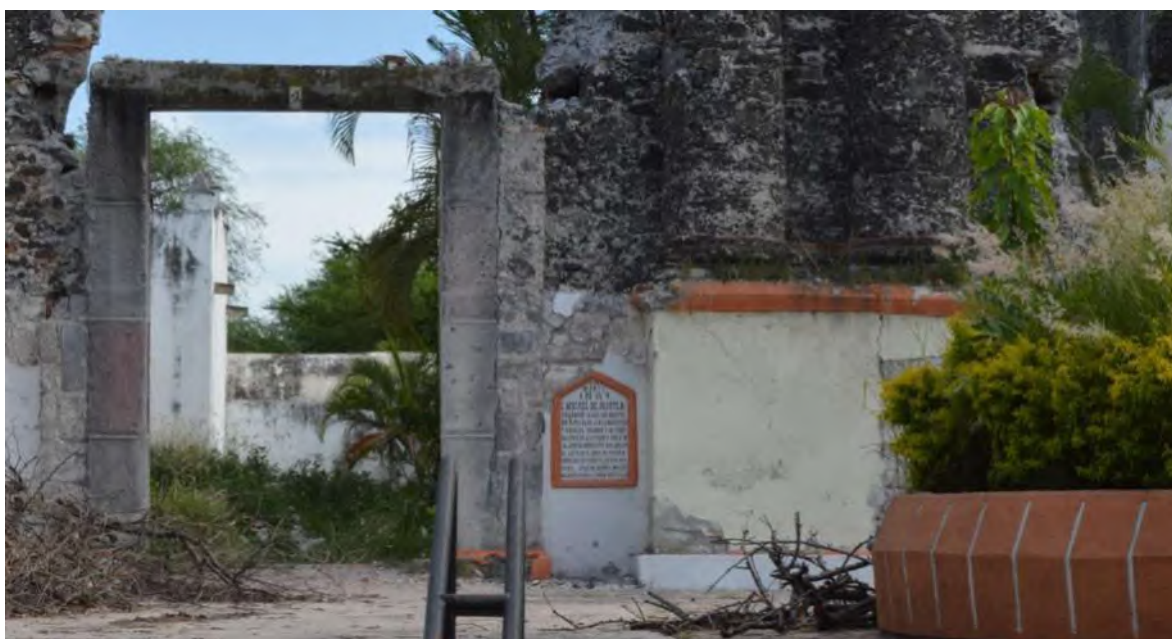
Figura 3.1. Destrucción de la Iglesia de San Miguel Arcángel en Jojutla de Juárez, Michoacán, México. Fotografías: (E. G. Navarro-Mendoza y A. Sánchez-Calvillo, 2018).

En un país como México, del que es conocida su alta actividad telúrica y que en las últimas décadas ha sufrido eventos catastróficos para su patrimonio construido (ver Figura 3.1), la necesidad de contar con herramientas de análisis y mitigación del riesgo sísmico es fundamental. Partiendo de la regionalización sísmica del territorio,<sup>93</sup> es posible comprender el impacto y afectación que históricamente han sufrido los estados del centro y el sur-occidente del país tras los sismos de mayor intensidad.

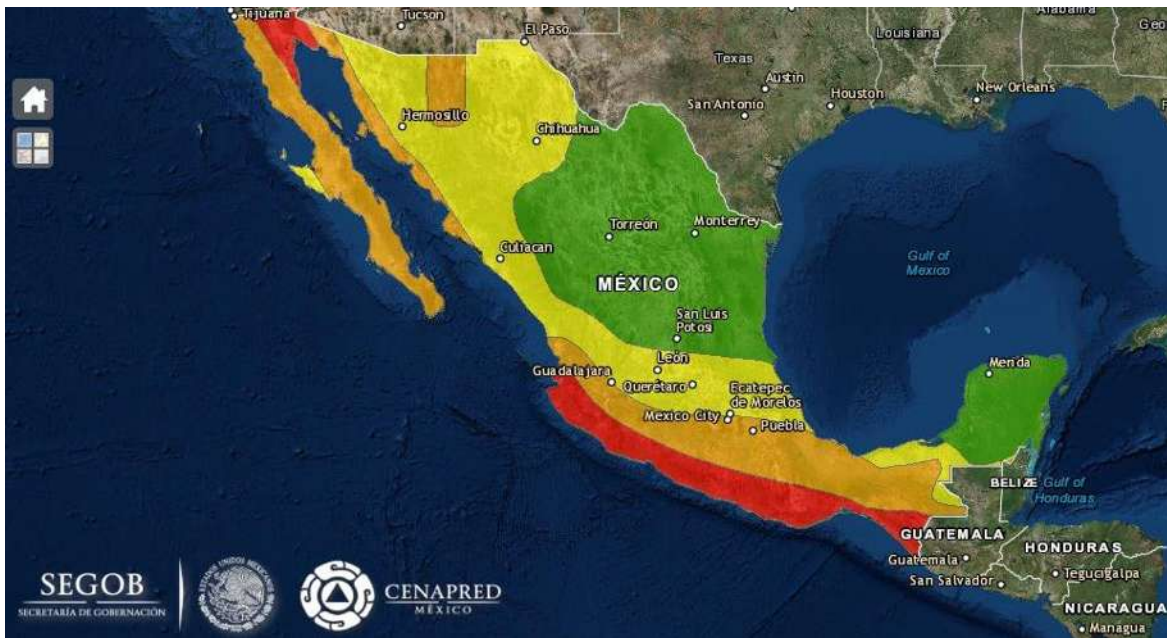
Figura 3.2. Regionalización sísmica de la República Mexicana. Fuente: Atlas Nacional de Riesgos.

La CFE, en su citado Manual de Construcción de Obras Civiles. Diseño por sismo, establece una zonificación o regionalización de la vulnerabilidad sísmica del país (ver Figura 3.2), que hasta hoy es utilizada en múltiples cometidos. Debido a la geografía y a la tectónica del territorio encontramos una intensa actividad sísmica en la costa pacífica del país y la península de Baja California con varios estados sufriendo frecuentemente eventos de magnitudes elevadas.

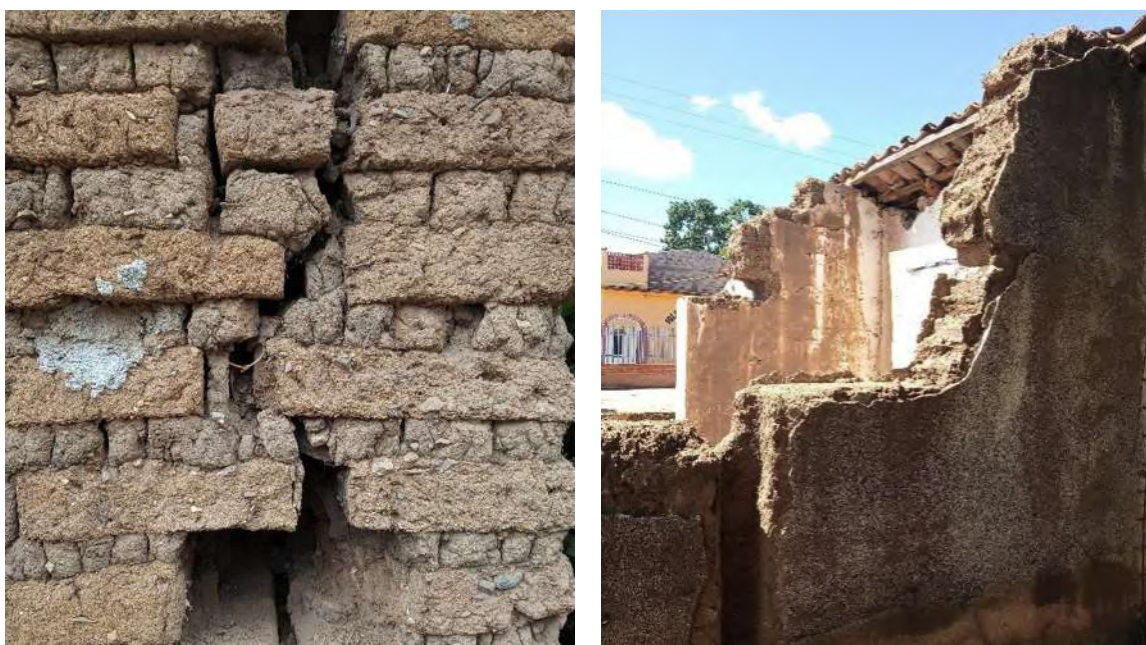
Figura 3.4. Daños producidos en viviendas de adobe tras el terremoto de Chiapas de 2017 (a) Grieta en muro de vivienda de San Andrés Hueyapan, Oaxaca; (b) Colapso de muro en Jiquipilas, Chiapas. Fotografías: (A. Sánchez-Calvillo, 2019).

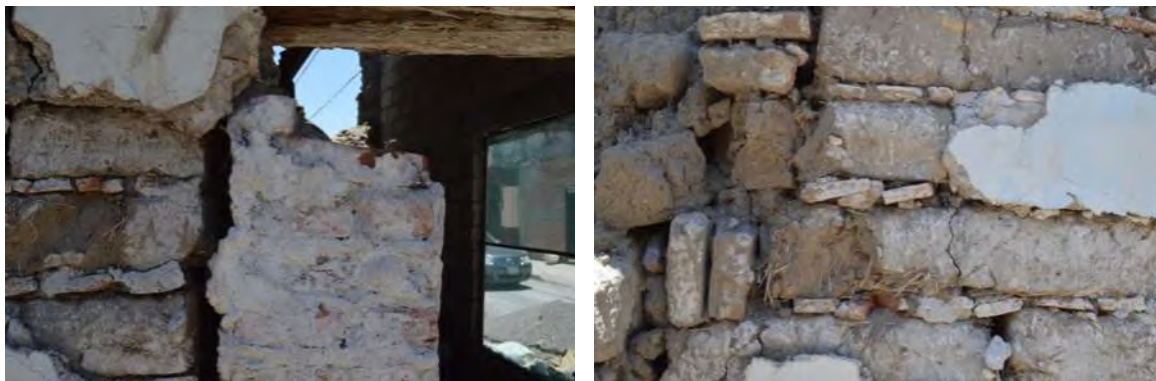
Figura 3.5. Estructuras de adobe afectadas en Jojutla de Juárez. Fotografías: (E. G. Navarro-Mendoza y A. Sánchez-Calvillo, 2018).

adobe (Sánchez Calvillo et al., Vulnerabilidad sísmica y la pérdida de la vivienda de adobe en Jojutla, Morelos, México, tras los sismos de 2017, 2021). Del mismo modo que en las investigaciones de Sunkar y Aksoy se determinaron las composiciones y las resistencias mecánicas de los bloques de adobe mediante distintos ensayos (Sanchez-Calvillo et al., 2021).

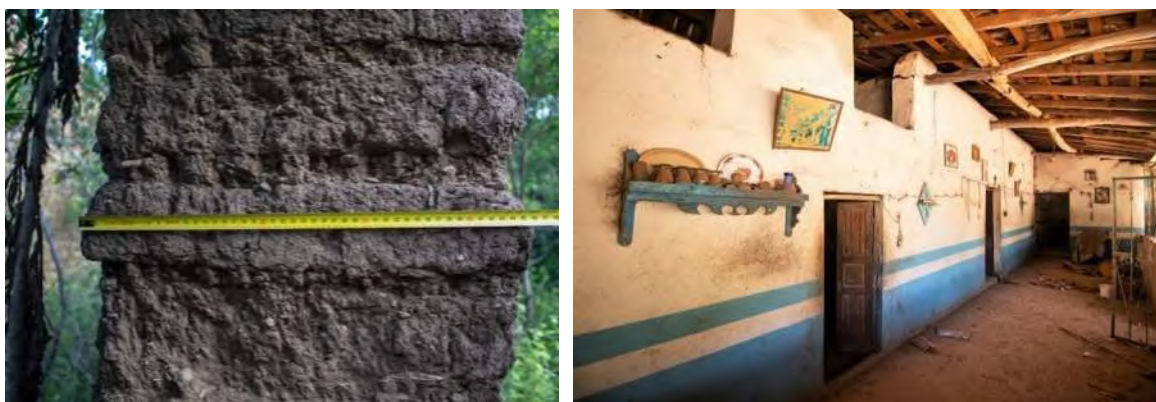
Figura 3.9. Relación de esbeltez en los casos de estudio: (a) Medición del grosor de muro en SPE; (b) Visualización de la esbeltez en muros de vivienda en SC. Fotografías: (I. Velasco-Hernández, K. L. Salvador-Alcalá, 2020; A. Solís-Sánchez, 2021).

Aterrizando en la investigación doctoral, en las localidades estudiadas los grosores de los muros estaban alrededor de los 30 cm para las viviendas de dimensiones modestas, valores habituales para este tipo de construcciones que se corresponden otros ejemplos reportados en viviendas rurales de adobe a lo largo del país (Guerrero Baca L. F., 2019), varias de estas relaciones pueden visualizarse en la Figura 3.9. Estas edificaciones suelen contar con área construida reducida y una distribución interna muy sencilla, de forma que las alturas de los muros también tienden a ser reducidas, raramente sobrepasando los tres metros.

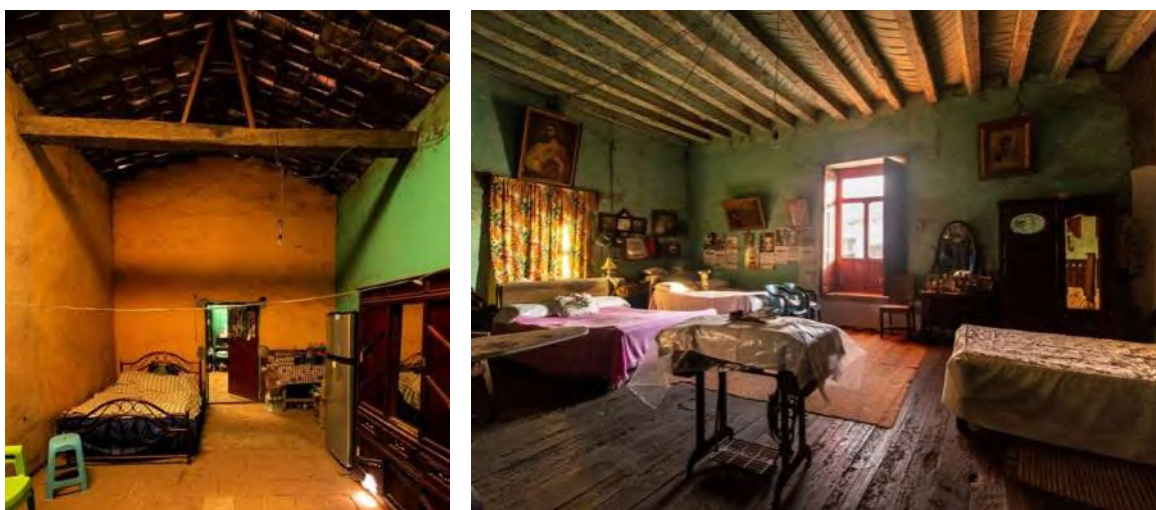
Figura 3.11. Ejemplos de distribuciones espaciales y separación entre muros portantes: (a) Vivienda en SC; (b) Vivienda en AR. Fotografías: (A. Solís-Sánchez, 2021).

Este parámetro también de carácter geométrico indica la máxima distancia en metros entre apoyos estructurales para cada uno de los ejes principales de la vivienda. La denominada separación máxima entre elementos portantes<sup>129</sup> (s) es otro de los aspectos cruciales en producir fallos fuera de plano en estructuras históricas, con una mayor probabilidad de colapso en aquellas estructuras que presentan grandes luces entre sus principales soportes. En este caso sólo se cuentan los elementos portantes de la vivienda, es decir, que no se contemplan las particiones interiores que no tengan un carácter estructural. A mayores longitudes de este parámetro mayor vulnerabilidad presentarán los inmuebles, consecuencia lógica por la que las viviendas de adobe suelen contar con geometrías sencillas y luces mínimas entre muros estructurales (ver Figura 3.11).

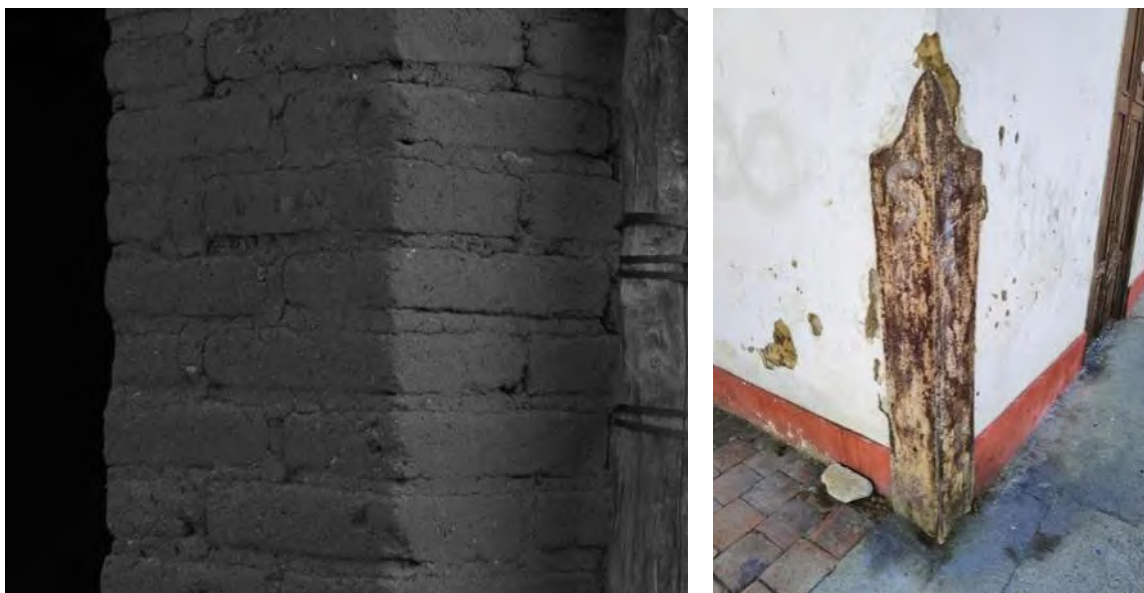
Figura 3.16: Organización y conexión del sistema estructural: (a) Cuatrapeo de mampostería de adobe en San Pablo Etla, Oaxaca, México; (b) Refuerzo de madera en esquina de una vivienda en Buga, Valle del Cauca, Colombia. Fotografías: (K. L. Salvador-Alcalá y Y. Velasco-Hernández, 2020; A. Sánchez-Calvillo, 2021).

El parámetro está especialmente pensado y diseñado para las edificaciones vernáculas o históricas de mamposterías de roca, que presentan elementos de mayor calidad y resistencia en los encuentros de los muros. En el caso de las viviendas de adobe no es común encontrar estrategias o sistemas específicos de refuerzo en los encuentros de los muros, más allá de la eficiente traba entre los bloques (ver Figura 3.16a), que es un aspecto básico en la construcción de estas viviendas y no suele presentar grandes variaciones. En algunos casos se emplean estrategias como refuerzos horizontales o verticales de madera (ver Figura 3.16b)

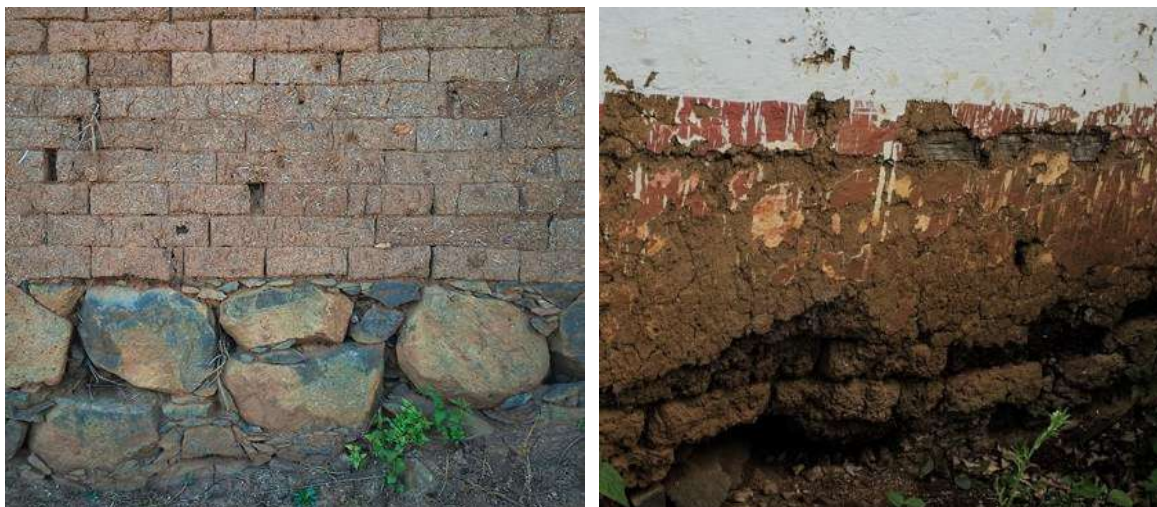
Figura 3.18. Sistemas de cimentación en viviendas de adobe: (a) Cimentación y sobrecimentación tradicional con piedra volcánica en Tzintzuntzan, Michoacán, México; (b) Pérdida y disgregación por humedad de capilaridad en vivienda de Ario de Rosales, Michoacán, México. Fotografías: (A. Sánchez Calvillo, 2020; 2021).

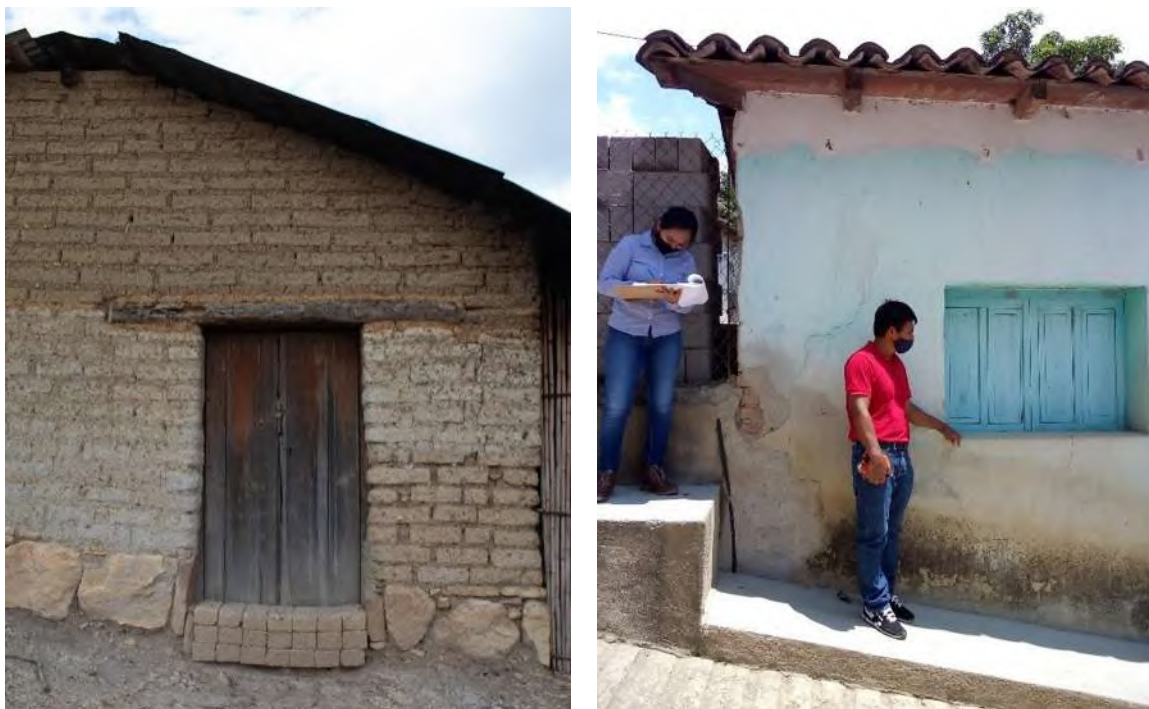
Figura 3.19. Diferencia de cota e inclinación del terreno en viviendas de adobe: (a) Vivienda con cimentación tradicional de roca e inclinación ligera del terreno en SPE, Oaxaca; (b) vivienda en vialidad con pendiente pronunciada en CO, Chiapas. Fotografías: (K. L. Salvador-Alcalá y Y. Velasco-Hernández, 2020; L. J. Díaz-Juárez, 2020).

En cuanto a la diferencia de cota en las cimentaciones y la inclinación del terreno la relación es directamente proporcional, siendo factores muy importantes para asegurar o agravar la estabilidad estructural de las construcciones. La arquitectura vernácula por sus principios de adaptación y simplicidad siempre trata de buscar la facilidad de implementación, por lo que generalmente encontraremos terrenos llanos, ya sea por el contexto geográfico o por la acción del hombre. Las viviendas de casos de estudio de la investigación en general fueron edificadas en terrenos planos, con inclinaciones negligibles. Sin embargo, el ser humano también destaca por establecer asentamientos en los entornos más agrestes e inesperados de habitar; en la Figura 3.19 encontramos algunos ejemplos de viviendas desplantadas en vialidades con pendientes ligeras y pronunciadas, siendo algunas de las excepciones a la regla general.

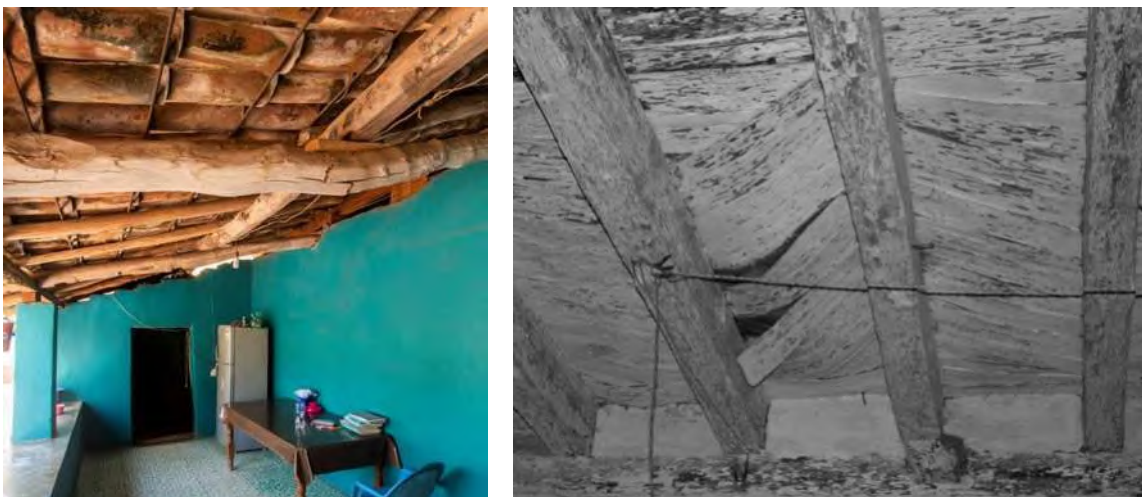
Figura 3.21. Sistemas de diafragma en viviendas de adobe: (a) Sistema con vigería simple de madera apoyada sobre los muros en vivienda de Santa Cruz de Morelos, Michoacán, México; (b) Sistema de vigería encastada en los muros y tablones de madera en vivienda de Ario de Rosales, Michoacán, México. Fotografías: (A. Solís-Sánchez, 2021).

Como se comentó, en las viviendas tradicionales de adobe, la solución más común para pavimentos o entrepisos es la viguería de madera. El sistema suele apoyarse sobre los mismos muros sin elementos adicionales para asegurar el anclaje, especialmente en la vivienda rural que presenta una mayor simpleza (ver Figura 3.21a); al contar mayoritariamente con un solo nivel, las vigas suelen extenderse sobre los muros para formar los aleros de las cubiertas sin una sujeción. En los edificios de mayor tamaño, o insertos en la traza urbana de núcleos de población, el sistema cuenta con algún tipo de fijación o encaste en los muros, asegurando una mejor conexión y rigidez, además de presentar vigas de coronamiento en el perímetro (ver Figura 3.21b).

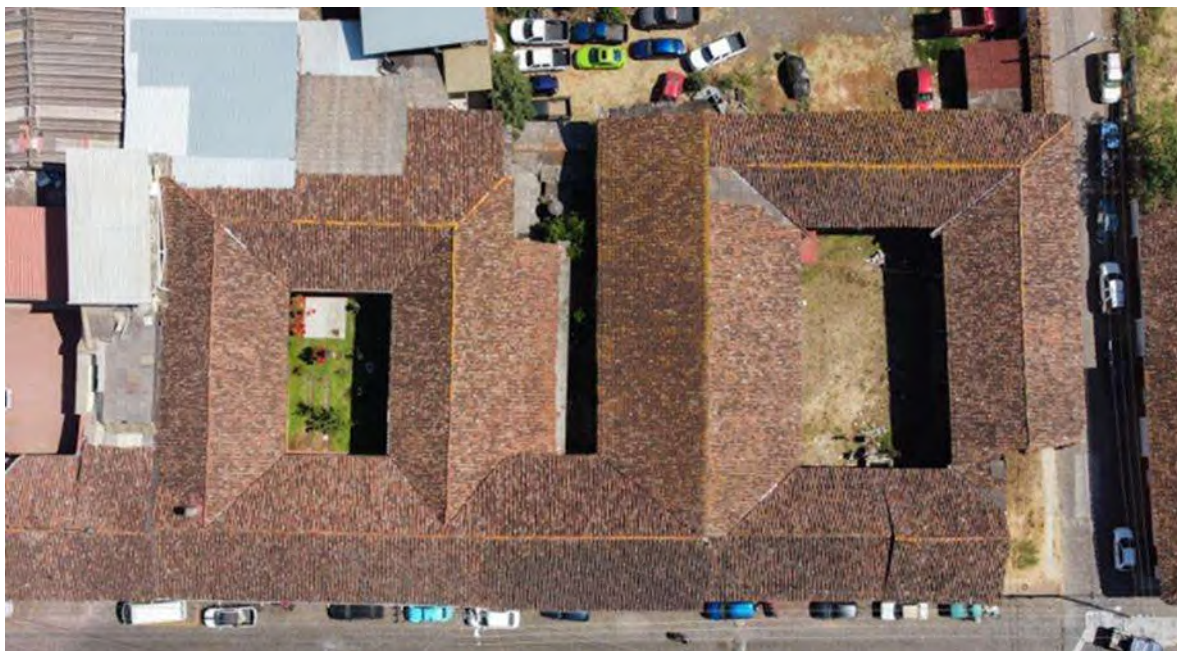
Figura 3.23. Toma aérea de dron del centro de Ario de Rosales. Pueden observarse los sistemas originales de cubierta y la incipiente sustitución en algunas áreas. Fotografía de dron: (A. Solís-Sánchez, 2021)
