# **LA VULNERABILIDAD SÍSMICA DE LA VIVIENDA VERNÁCULA DE ADOBE EN MÉXICO: ANÁLISIS CONSTRUCTIVO Y CARACTERIZACIÓN MATERIAL PARA SU CONSERVACIÓN**

## **TESIS**

Que para obtener el grado de  
Doctor en Arquitectura

**Adrià Sánchez Calvillo**

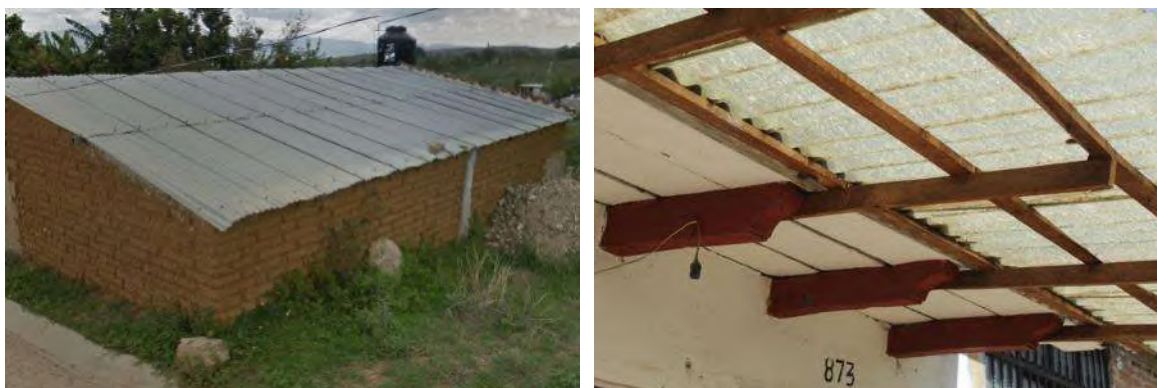
Figura 3.24. Alteraciones de las cubiertas tradicionales en los casos de estudio: (a) Sustitución por cubierta metálica en vivienda en San Pablo Etla, Oaxaca, México; (b) Extensión del alero mediante cubierta semiplástica en vivienda de Ario de Rosales, Michoacán, México. Fotografías: (I. Velasco-Hernández, K. L. Salvador-Alcalá, 2020; A. Sánchez-Calvillo, 2020).

Es especialmente importante debido a que los sistemas tradicionales suelen ser sustituidos por sistemas modernos. En el caso de CO, y en menor medida en SPE y SC, un importante porcentaje de las viviendas habían sustituido sus cubiertas de teja cerámica por lámina metálica (ver Figura 3.24a), debido al fácil acceso e instalación. Por el contrario, en AR pudo comprobarse como muchos de los inmuebles también habían modificado los sistemas originales, pero en este caso la solución consistía en una extensión mediante material plástico (ver Figura 3.24b), siendo una situación muy común en todo el centro histórico. Sin embargo, esta alteración no sustituyó la teja, sino que aumentó la superficie de los aleros.

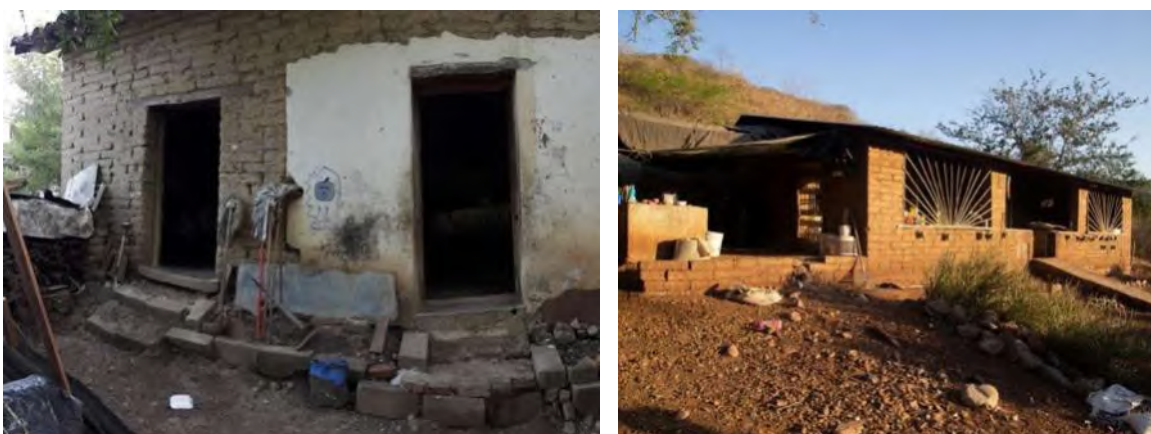
Figura 3.28. Ejemplos de desalineación de aberturas en los casos de estudio: (a) Apertura de puerta secundaria en vivienda de Copainalá, Chiapas, México; (b) Muro con vanos excesivos en vivienda de Santa Cruz de Morelos, Michoacán, México. Fotografías: (L. J. Díaz-Juárez, 2020; A. Solís-Sánchez, 2021).

Este parámetro cobra mayor importancia en los inmuebles de dos o más niveles, en los que la disposición de las aberturas juega un papel más importante. Sin embargo, también para las viviendas de una sola planta puede generarse un comportamiento deficiente a los esfuerzos sísmicos, principalmente cuando se insertan vanos de grandes dimensiones (ver Figura 3.28) que comprometen la seguridad estructural.

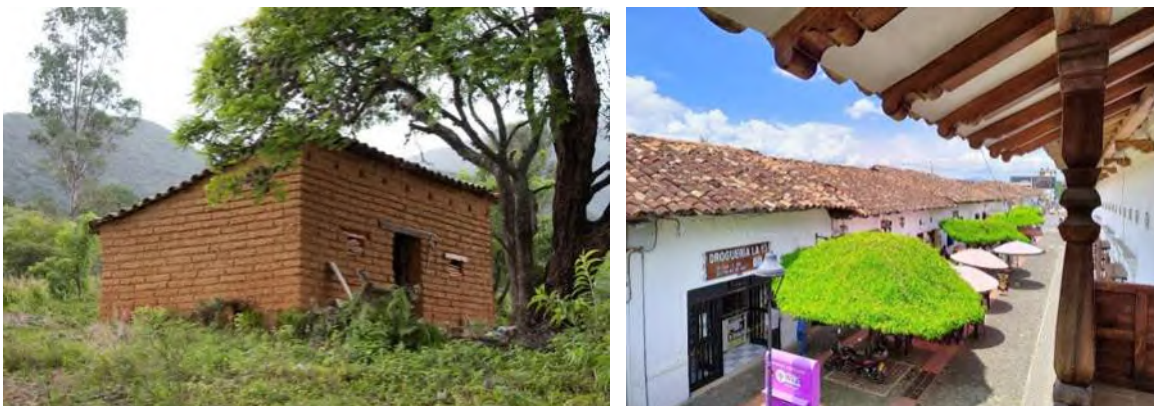
Figura 3.30. Ejemplos de distribución de niveles en viviendas de adobe: (a) Edificio de dos plantas en el centro de Cartago, Valle del Cauca, Colombia; (b) Vivienda aislada de un nivel en San Pablo Etla, Oaxaca, México. Fotografías: (A. Sánchez-Calvillo, 2021; K. L. Salvador-Alcalá y I. Velasco-Hernández, 2020).

Las viviendas de adobe objeto de estudio, más aún en el caso de las comunidades rurales, suelen contar con un solo nivel construido y alturas que no superan los cuatro metros (ver Figura Xa). Pese a ser infrecuente, podemos encontrar casos de viviendas rurales con varios niveles: Ríos Ramírez y Porcayo Victoriano (2019) reportan edificaciones residenciales con alturas de nueve metros en Hueyapan, estado de Morelos, México. En cuanto a los centros urbanos, es más común encontrar conjuntos de viviendas de mayor altura (ver Figura 3.30b); por ejemplo, los inmuebles históricos alrededor de la plaza central de AR contaban en su mayoría con dos niveles construidos<sup>140</sup>.

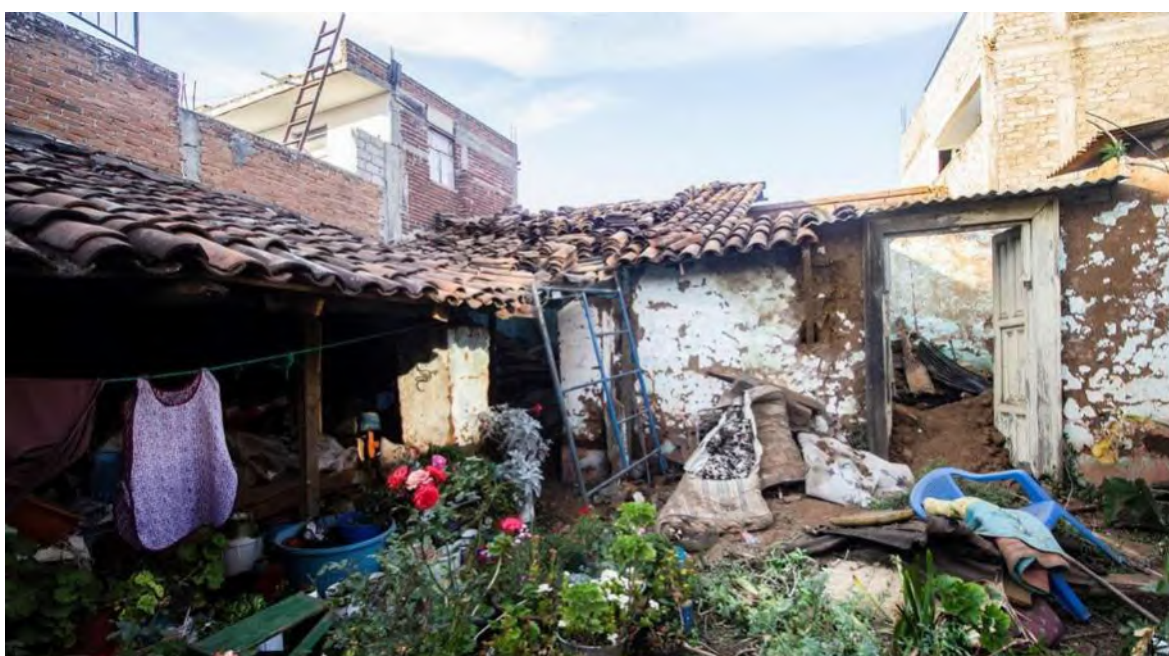
Otro aspecto crítico de las viviendas de adobe fue la presencia de humedades profundas, debido a que pueden comprometer y debilitar en gran medida la capacidad resistente de los muros (Beckett et al., 2020); o en el caso de las filtraciones en sistemas de cubierta pueden afectar a la vigería provocando el ulterior colapso de estos sistemas, una situación muy común en estas edificaciones que vemos ejemplificada en la Figura 3.33.

Figura 3.33. Vivienda en grave estado de deterioro en Ario de Rosales, Michoacán, México.  
Fotografía: (A. Solís-Sánchez, 2021).

Respecto a los casos de estudio se observaron todo tipo de situaciones en referencia a la conservación y preservación de la arquitectura vernácula. Debido a la gran importancia que tiene el mantenimiento, cuando las viviendas son abandonadas o quedan únicamente habitadas por personas mayores, el deterioro se acelera en pocos años. En general el estado de conservación presentado por el conjunto de viviendas fue bueno, como se observa en la Figura 3.34, con algunas excepciones marcadas en las que los inmuebles de AR, SC y SPE presentaron un estado de deterioro avanzado, como el mostrado en la Figuras 3.32 y 3.33.

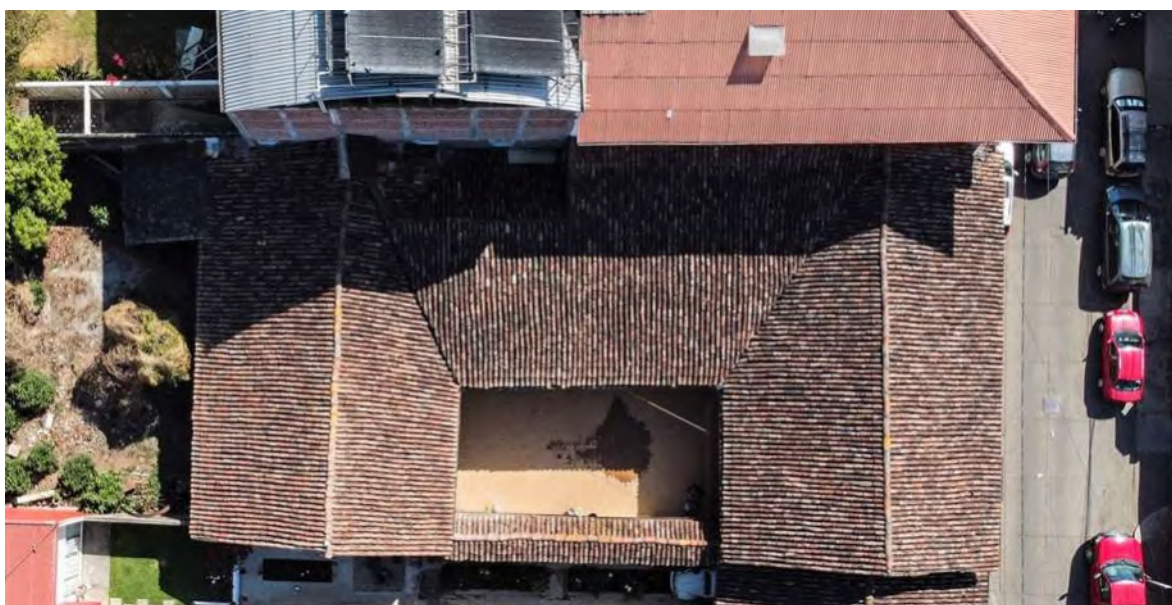
En los casos de estudio seleccionados se reportaron configuraciones muy distintas: mientras que las viviendas de SPE y SC presentan en su mayoría morfologías cuadradas o rectangulares, en el centro de AR encontramos tipologías en L, U o edificadas en torno a un patio central (ver Figura 3.36), siendo aspectos característicos en la arquitectura tradicional de localidades con pasado colonial.

Figura 3.36. Vivienda en forma de U o U invertida en AR. Fotografía: (A. Solís-Sánchez, 2021).

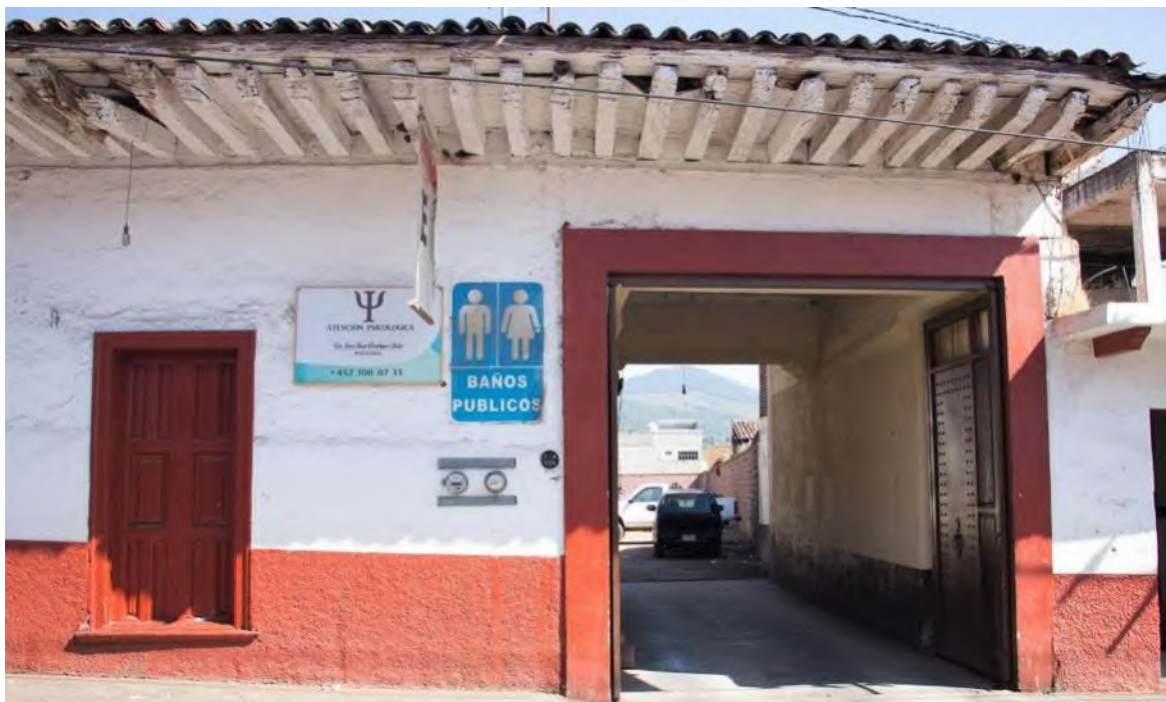
La variación de rigidez en altura considera tanto la distribución de masa y área en función de la altura del edificio, como la inclusión de torres o elementos similares, o la presencia de galerías y pórticos. En el método de Vicente se especifican los rangos y criterios cuantitativos de evaluación de este parámetro, incluyendo correcciones y agravamientos de clase por sus características constructivas o alteraciones que modifiquen su resistencia estructural. Una de estas agravaciones de clase corresponde a la apertura de grandes vanos que comprometan la rigidez del edificio (ver Figura 3.38).

Figura 3.38. Irregularidad en altura de la vivienda AR29 por cambio de uso a estacionamiento.  
Fotografía: (A. Solís-Sánchez, 2021).

<sup>146</sup> Los casos de estudio AR28 y AR29 presentaron grandes aberturas en fachada realizadas como intervenciones modernas, ya que ambos inmuebles funcionan como estacionamientos (ver Figura 3.39), con una asignación de clase D según los criterios de evaluación de Vicente.

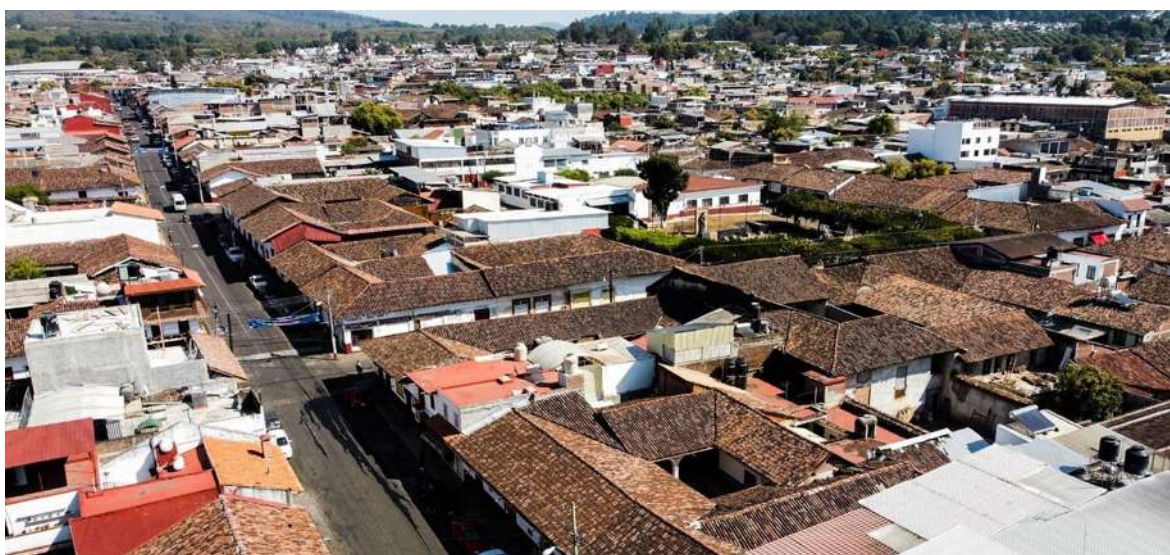
La posición de un edificio dentro de un agregado urbano (grupo de edificios) es un aspecto crítico en la respuesta estructural del mismo, ya que su comportamiento no puede evaluarse de forma singular (ver Figura 3.40). Los primeros métodos de índice de vulnerabilidad no consideraban este aspecto, al analizar los inmuebles como objetos aislados; no obstante, en trabajos más recientes se ha tomado en cuenta cualidades como la posición en interacción, introducidos como parámetro de vulnerabilidad tanto en el método de Vicente (2008) como en el de Formisano (2015). Ambos MEVS permitieron evaluar el parámetro para los casos de estudio de viviendas de adobe, dando lugar a resultados bastante variables según los criterios de medición.

Figura 3.40. Conjunto de agregados urbanos en Ario de Rosales, Michoacán, México. Fotografía: (A. Solís-Sánchez, 2021)

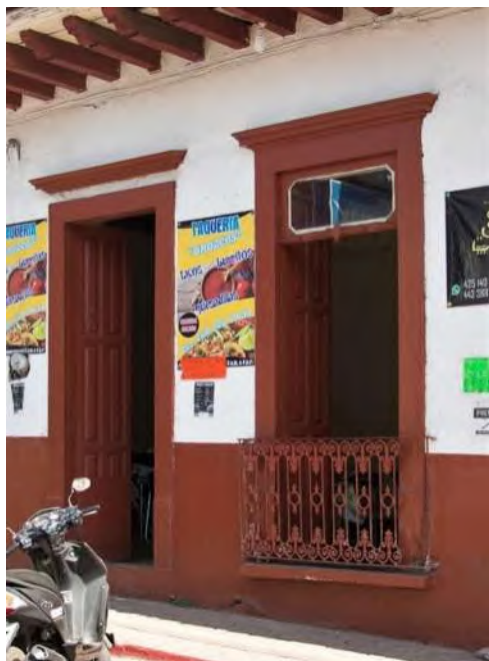
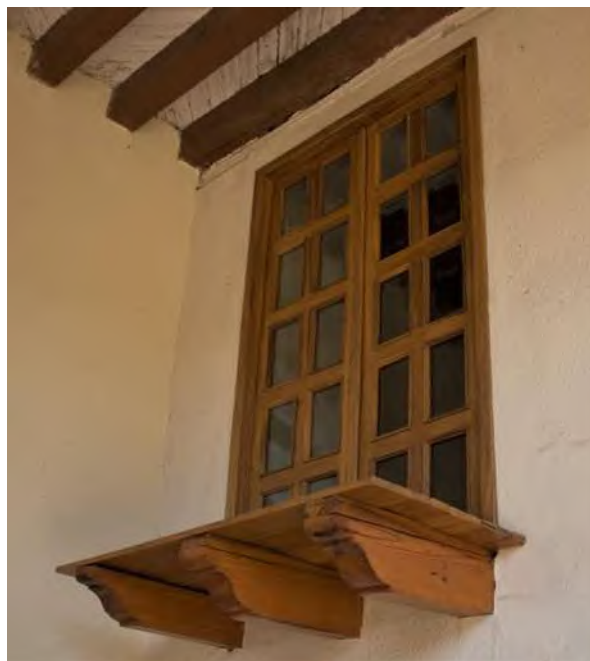
La distribución del parámetro en la Figura 3.42 denota la simpleza de las construcciones de adobe, tipologías que suelen carecer de añadidos estéticos y ornamentales, buscando ante todo la funcionalidad y el confort. La gran mayoría de viviendas analizadas no cuentan con ninguno de estos elementos, a excepción de algunos escasos ejemplo en AR que por acciones de alteración constructiva han añadido algunos elementos de esta clase a la tipología original (ver Figura 3.43).

Figura 3.43. Alteración de los sistemas tradicionales y las fachadas mediante cornisas y ménsulas en aberturas de viviendas de AR. Fotografías: (A. Solís-Sánchez, 2021).

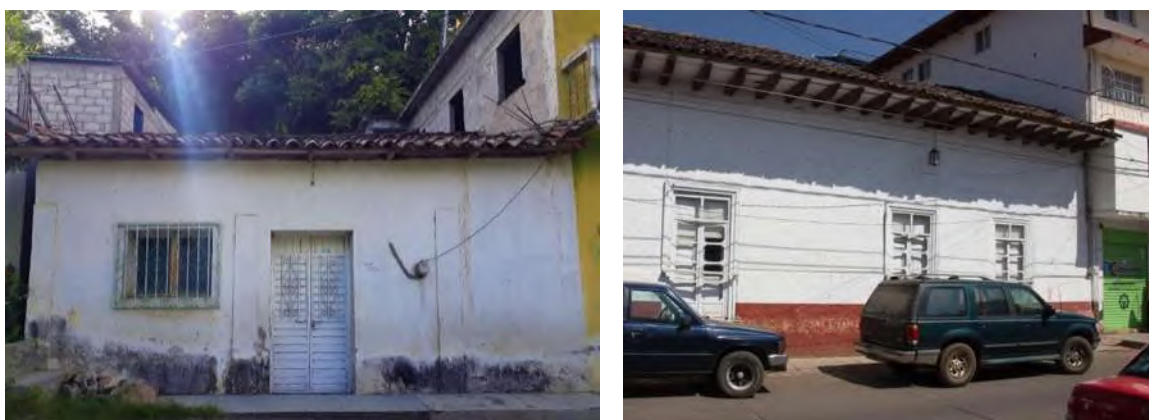
De igual forma, los reglamentos para la construcción en centros históricos, que normalmente conjuntan viviendas de mampostería de roca y adobe, limitan el aspecto de la altura de las edificaciones para no romper con la imagen y traza urbana de la localidad. Algunas viviendas sí mostraron una clase de vulnerabilidad B, debido a la alteración constructiva en las localidades estudiadas (ver Figura 3.46). Una situación frecuente es la de viviendas de adobe que han quedado embebidas entre construcciones contemporáneas, generalmente edificadas mediante estructuras de concreto o albañilería confinada. Estas últimas generalmente cuentan con dos o más niveles, al contrario de las viviendas tradicionales que se construyeron en un solo nivel.

Figura 3.46. Viviendas de adobe situadas junto a edificaciones de mayor altura: (a) Vivienda entre dos edificaciones más altas en Copainalá, Chiapas, México; (b) Vivienda junto a construcción de concreto armado de mayor altura en Ario de Rosales, Michoacán, México. Fotografías: (L. J. Díaz-Juárez, 2020; A. Solís-Sánchez, 2021)

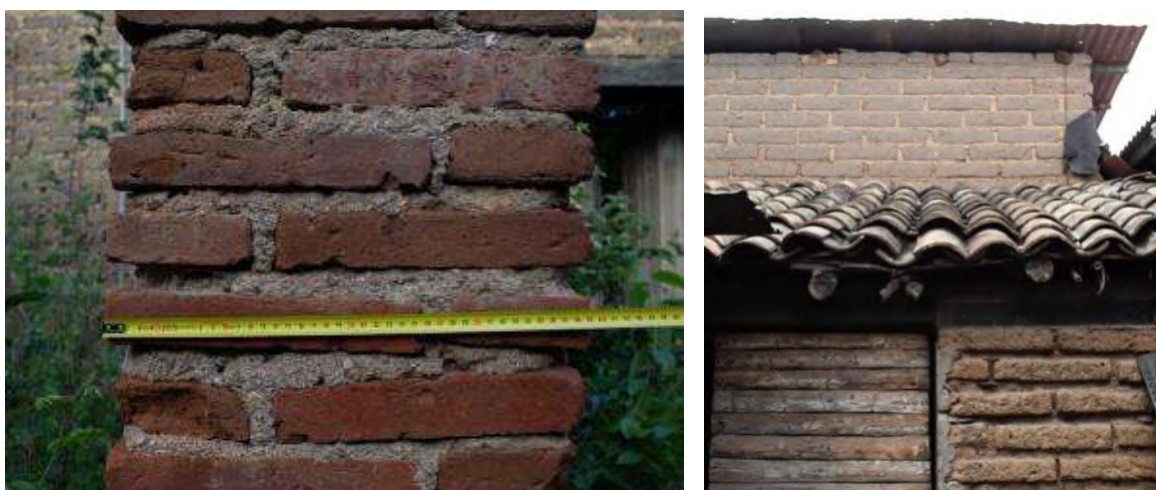
Figura 3.48. Heterogeneidad estructural en las mismas viviendas: (a) Columna de tabique recocido con mortero de unión a base de tierra; (b) Combinación entre sistemas de muros: adobe, madera y bloque de cemento. Fotografías: (I. Velasco-Hernández, K. L. Salvador-Alcalá, 2020).

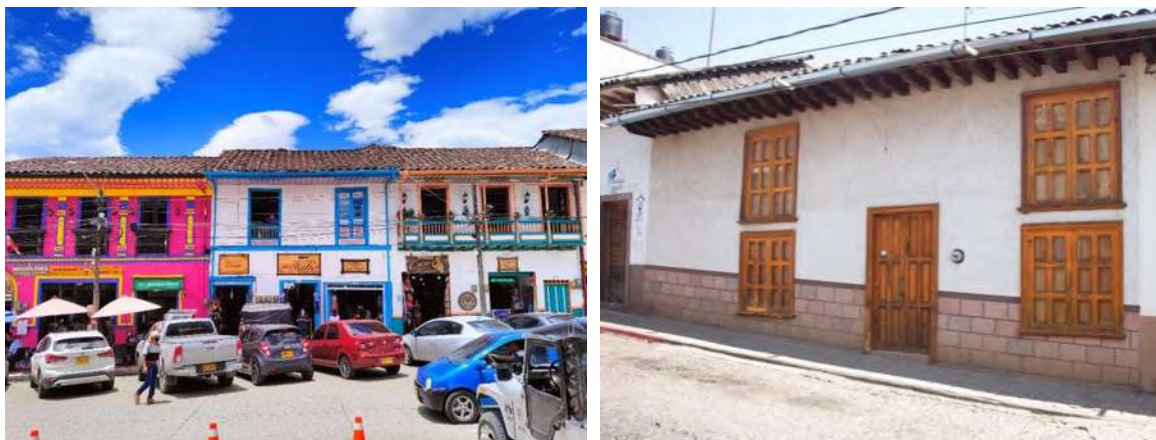
Respecto al parámetro y su identificación en las viviendas de adobe se presentan varias situaciones posibles: el caso más favorable contempla que los edificios adyacentes tienen distribuciones y porcentajes de aberturas iguales o similares a la unidad de estudio (ver Figura 3.50a), siendo una situación común en centros históricos para evitar romper la imagen urbana. Otro caso muy común es la apertura de nuevos vanos en las edificaciones antiguas (ver Figura 3.50b), que además se suelen efectuar siguiendo los modelos de vivienda contemporáneos en los que las aberturas tienen mayores dimensiones.

Figura 3.50. (a) Agregado de viviendas de bahareque con porcentaje de aberturas similar; (b). Fotografías: (A. Sánchez-Calvillo, 2021, A. Solís-Sánchez, 2020).

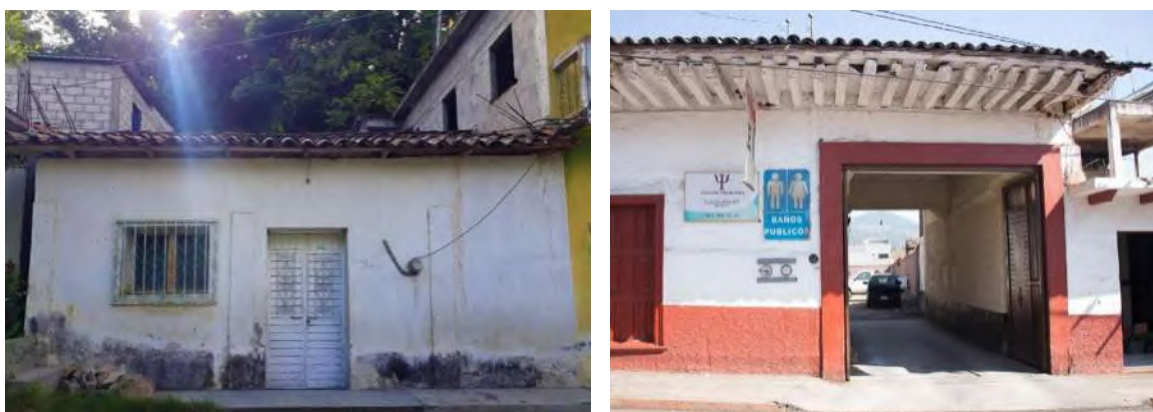
Únicamente dos unidades, CO10 y AR28, reportaron estructuras horizontales interdispuestas, ambas debido a que fueron construidas viviendas con sistemas modernos a su alrededor (ver Figura 3.55). En el caso de AR28, esta fue una de las grandes casas originales del centro de la localidad, presentando unas grandes dimensiones y alturas, que las construcciones contemporáneas no suelen asumir.

Figura 3.55. Viviendas de adobe con estructuras horizontales interdispuestas en el agregado urbano: (a) Vivienda CO10 en Copainalá, Chiapas, México; (b) Vivienda AR28 en Ario de Rosales, Michoacán, México. Fotografías: (L. J. Díaz-Juárez, 2020; A. Solís-Sánchez, 2021).

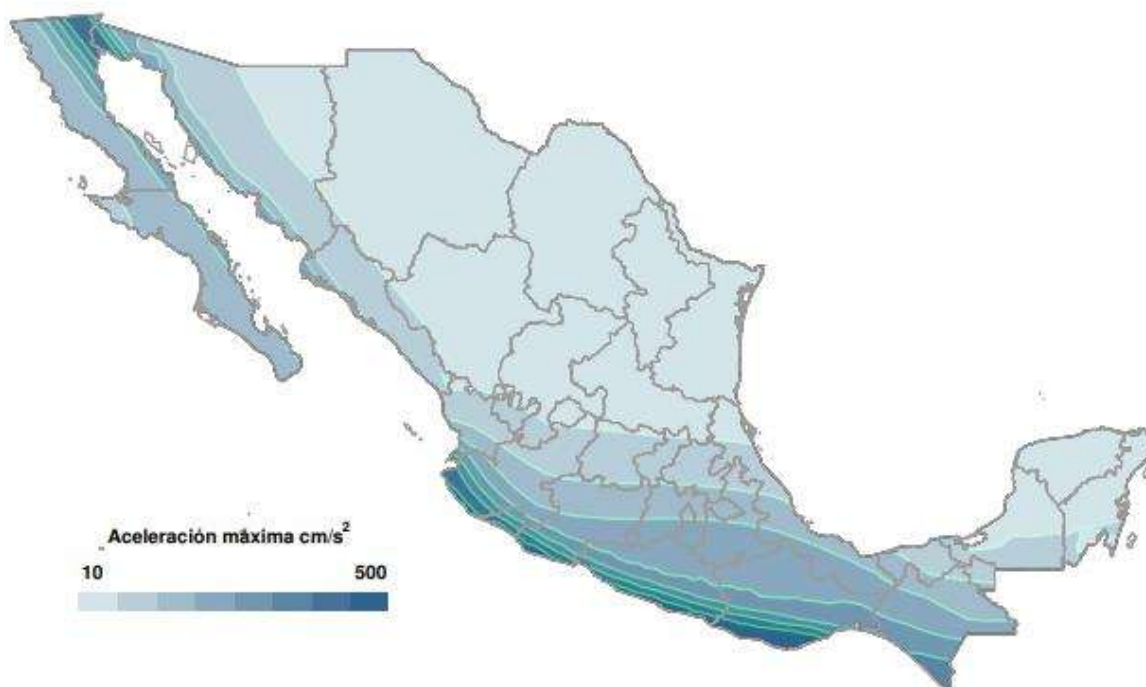
Figura 3.61. Aceleraciones máximas del terreno para la República Mexicana. Fuente: (Comisión Federal de Electricidad , 2008).

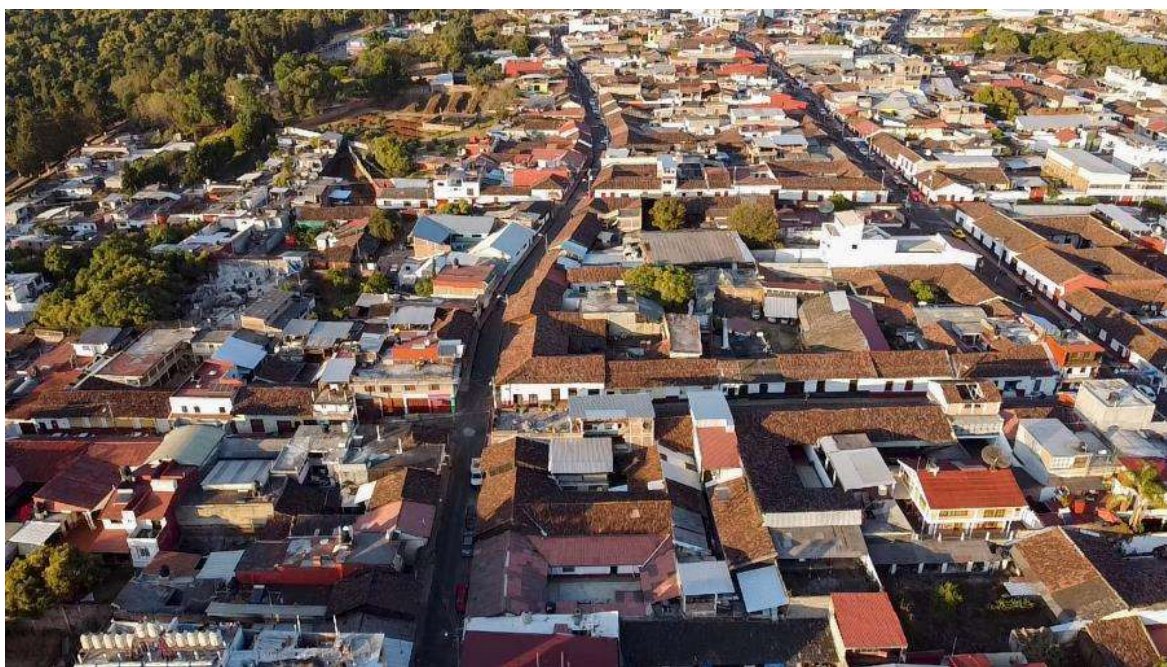
La inclusión de estos parámetros adicionales provoca en una disminución drástica del índice de vulnerabilidad, llegando a un valor negativo del promedio de las viviendas ( $I_v = -0.92$ ), hecho que nos indica la no adecuación del método para los casos de estudio seleccionados en esta investigación. Sin embargo, en localidades como AR y CO, donde las viviendas forman entramados urbanos (ver Figura 3.64), la consideración de los agregados en la respuesta estructural del edificio es un aspecto que debe seguir tomándose en cuenta para la evaluación de la vulnerabilidad.

Figura 3.64. Conjuntos de agregados y traza urbana de Ario de Rosales, Michoacán, México.  
Fotografía de dron: (A. Solís-Sánchez, 2021).

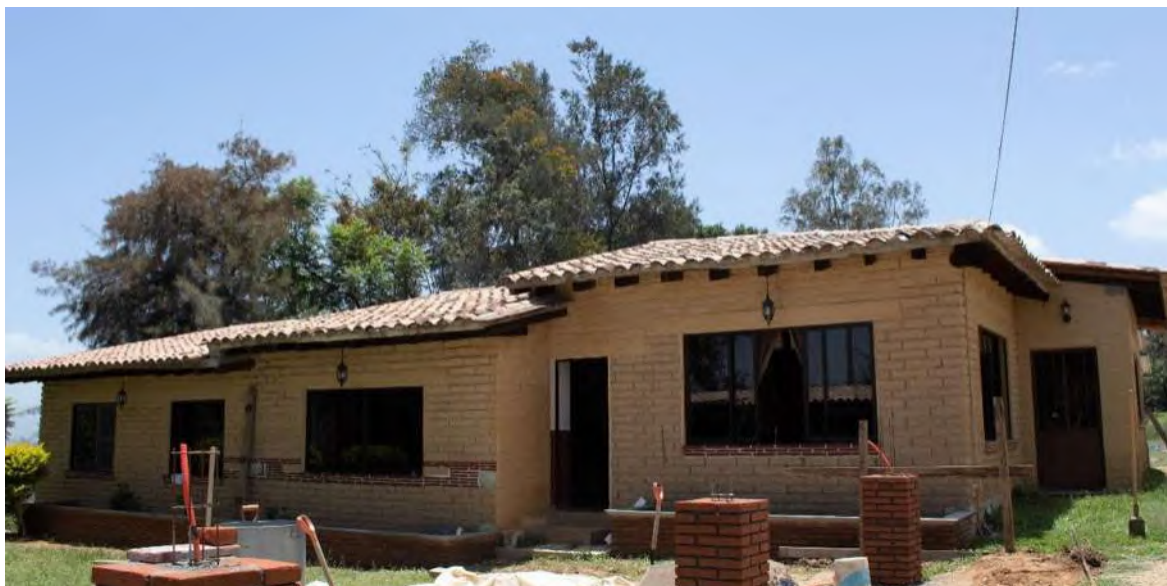
Figura 3.88. Vivienda SPE09 con elementos de refuerzo. Fotografía: (I. Velasco-Hernández, K. L. Salvador-Alcalá, 2020).

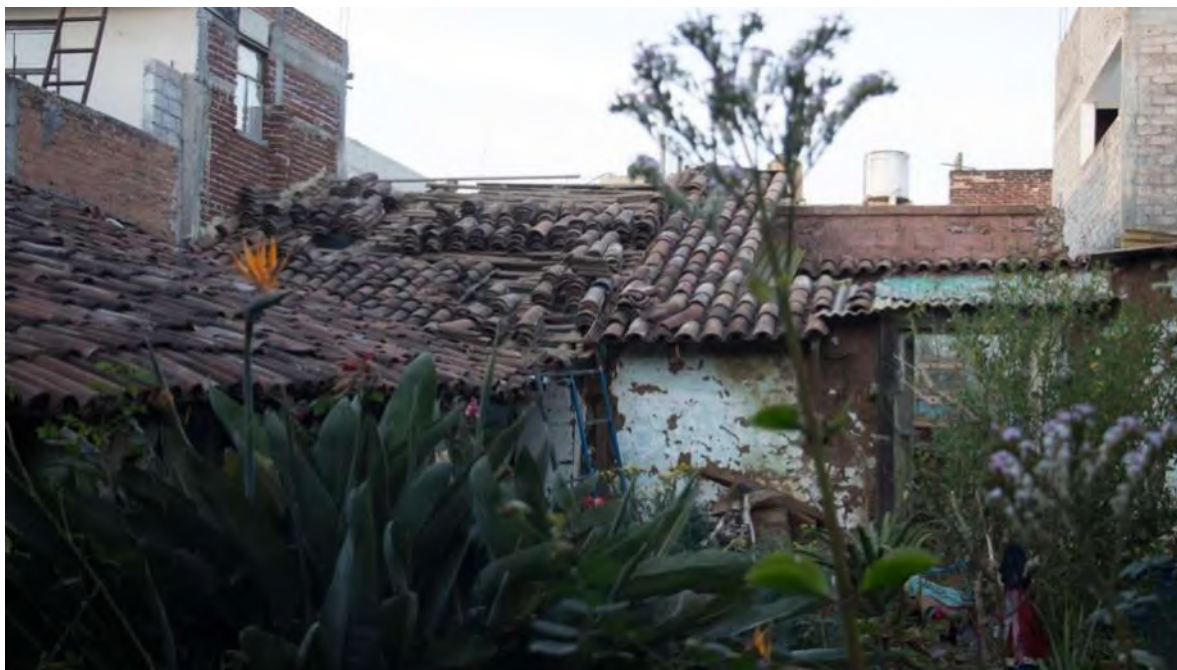
Por el contrario, algunas viviendas presentaron valores de  $I_v$  más bajos reiteradamente en todos los MEVS, señalando aspectos constructivos y arquitectónicos críticos principalmente por su pobre estado de conservación y escaso mantenimiento. Varias viviendas en SPE, AR y SC mostraron un avanzado estado de deterioro debido a su reciente abandono. La Figura 3.89 muestra la situación de la vivienda AR14, que en el momento de la inspección únicamente estaba habitada por una persona de edad avanzada pese a contar con una superficie construida de más de 300 m<sup>2</sup>.

Figura 3.89. Estado de conservación de la vivienda AR14. Fotografía: (A. Solís-Sánchez, 2021).

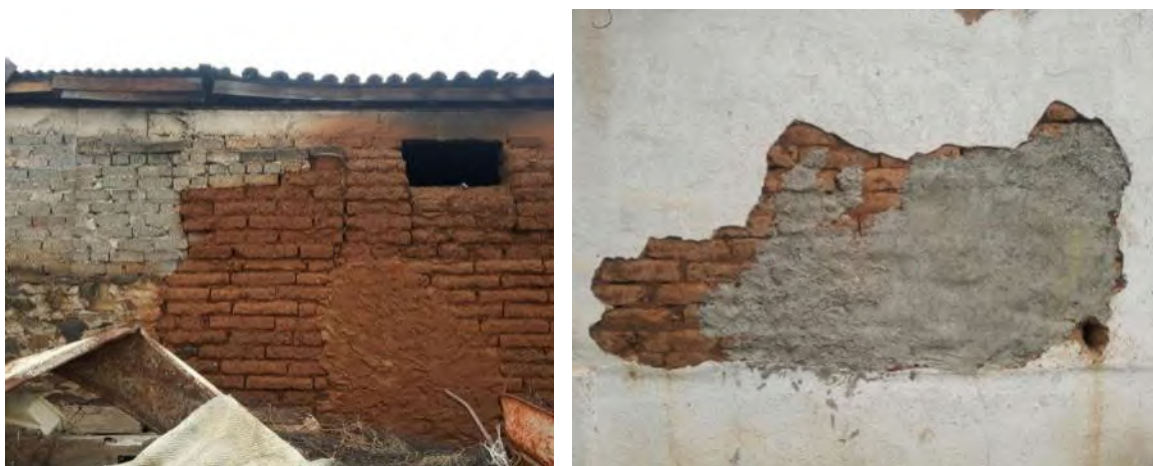
La presencia de estas guías, manuales y las escasas normativas existentes a nivel internacional constituye un apoyo metodológico muy valioso a la hora de caracterizar materiales de tierra; sin embargo, lo más común es encontrar malas prácticas e intervenciones en los inmuebles tradicionales evidenciando el desconocimiento y la aplicación de materiales y soluciones sin ningún tipo de compatibilidad (ver Figura 4.2). El fenómeno de la autoconstrucción, tan extendido por todo el país e irónicamente la base de la arquitectura vernácula, ha contribuido a agravar la situación, debido a que los modos y sistemas de construcción tradicional han sido olvidados por la mayoría.

Figura 4.2. Construcciones de adobe con intervenciones no compatibles: (a) Vivienda en Tzintzuntzan, Michoacán, México; (b) Muro perimetral en Quiroga, Michoacán, México. Fotografías: (A. Sánchez-Calvillo, 2020).

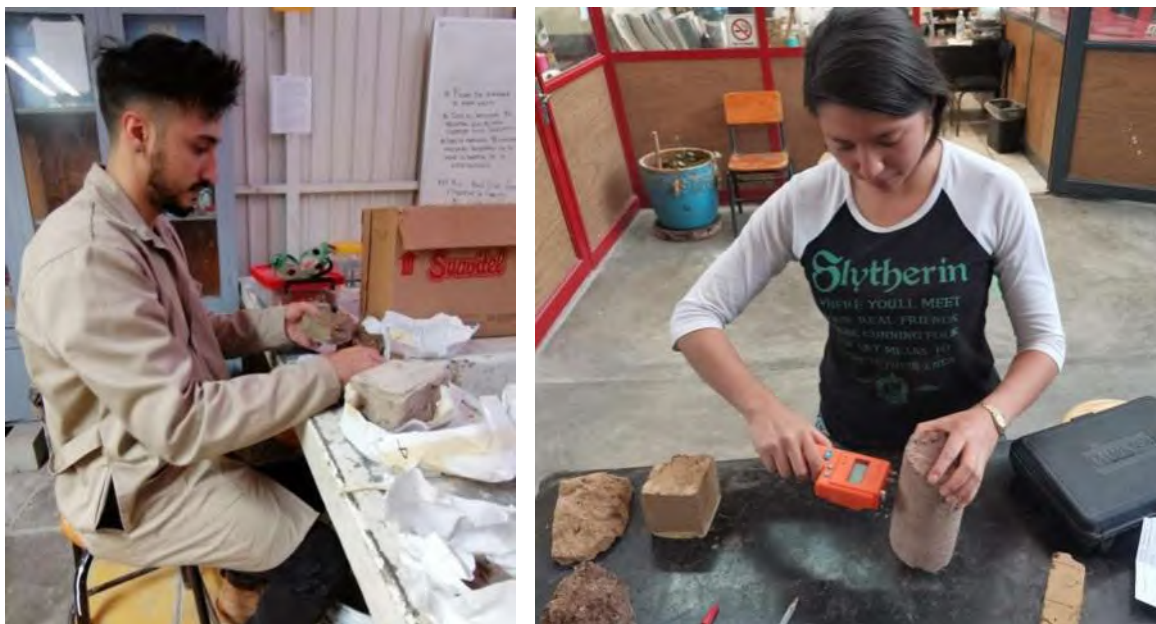
Figura 4.3. Proceso de caracterización de los adobes en el Laboratorio de Materiales “Ing. Luis Silva Ruelas”. Fotografías: (D. Preciado-Villicaña, 2019; A. Sánchez-Calvillo, 2020).

En segundo lugar, se justificarán las herramientas de análisis y la propuesta metodológica con una fundamentación en la previa revisión del estado del arte global. Los métodos de ensayo, que contarán con una revisión de su aplicación en materiales de tierra para posteriormente hacer una comparación de los resultados con casos análogos. En esta sección del capítulo se presentan 16 métodos de ensayo y sus respectivos equipos, materiales, normativas y experiencia de los procedimientos en el laboratorio (ver Figura 4.3).

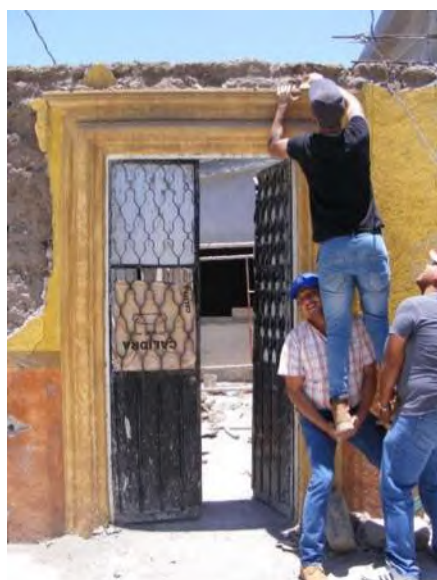
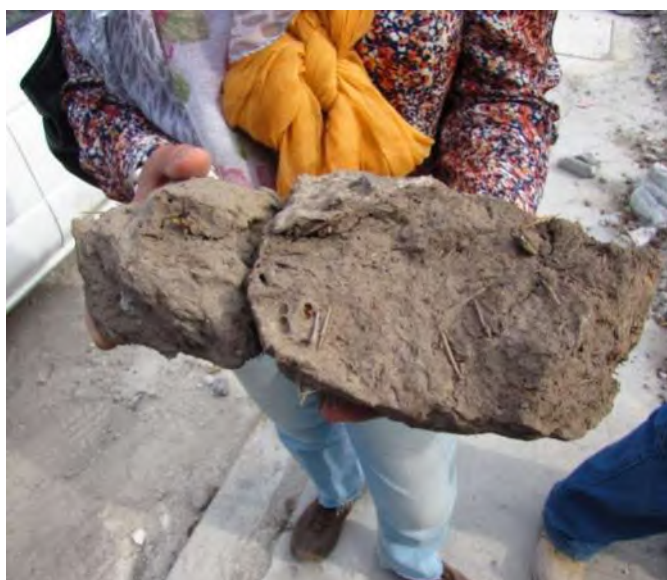
Figura 4.4. Recolección de muestras de adobe en Jojutla de Juárez. Fotografías: (E. G. Navarro-Mendoza y A. Sánchez-Calvillo, 2018).

En un orden cronológico, la recolección de las muestras materiales en JJ se realizó entre los días 16 y 18 de julio del año 2018, aproximadamente 10 meses después de la ocurrencia del terremoto de Puebla de 2017, que provocó considerables daños en la localidad. Tanto la decisión de las unidades de análisis como el muestreo quedaron supeditadas a las condiciones de emergencia y reconstrucción de la zona, por lo que el criterio fue recolectar el máximo material disponible al que se tuvo acceso (ver Figura 4.4). Gran parte de las edificaciones de la localidad se encontraban en un estado de colapso y/o ruina por lo que se priorizó recabar las muestras antes de que las viviendas fueran derruidas.

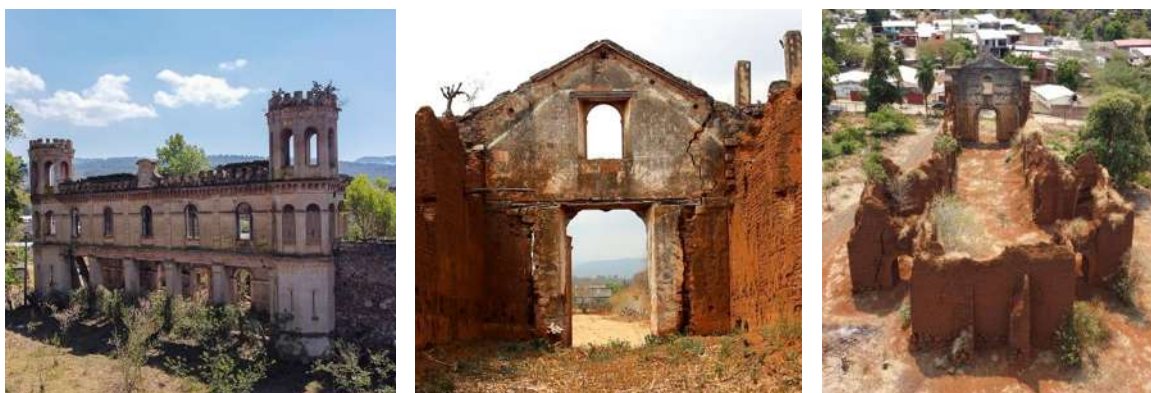
Figura 4.9. Casos de estudio de arquitectura monumental del proyecto DBMC 2020: a) Hacienda de San Joaquín Jaripeo; b) Capilla de San Andrés Coapa; c) Templo Inconcluso de Taretan.  
Fotografías: (A. Solís-Sánchez, 2021).

Todas estas edificaciones fueron levantadas con sistemas de muros a base de adobe, presentando sistemas y combinaciones con otros materiales muy interesantes desde la perspectiva arquitectónica. En el caso de San Joaquín Jaripeo además del material de los muros, las fachadas presentan revestimientos a base de tierra muy característicos, con los que se conformaron entramados de formas geométricas con una función estética además de la protección a agentes atmosféricos.

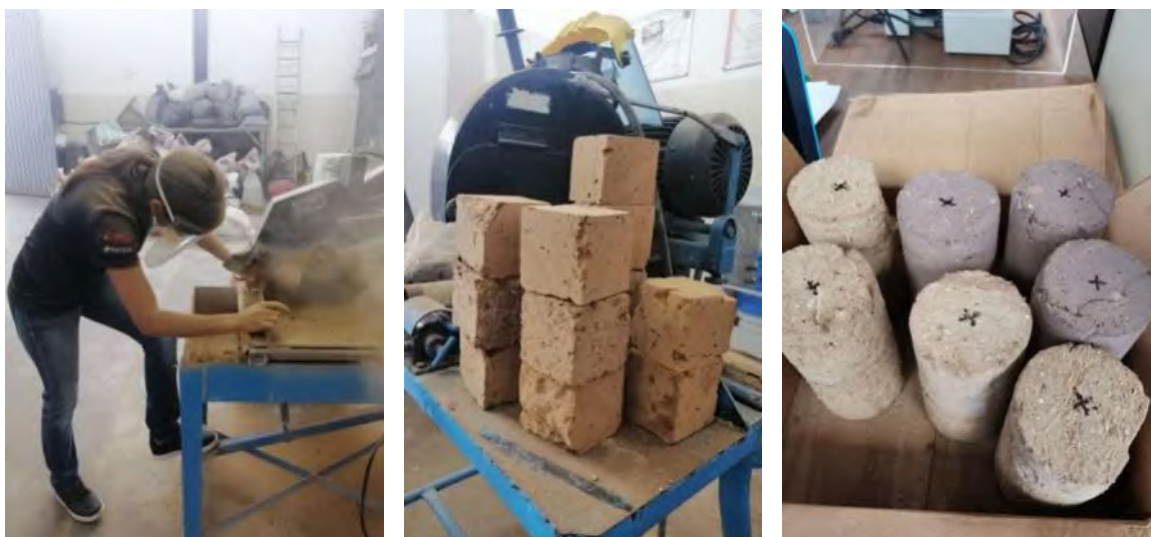
Figura 4.10. Labrado y preparación de las muestras de la Huacana y Santa Cruz de Morelos.  
Fotografías: (M. Ruiz-Mendoza, 2020).

Las muestras necesitaron de una preparación antes de ser sometidas al proceso de caracterización a fin de realizar tanto los ensayos no destructivos como los de resistencia mecánica. Por ello, fue necesario labrar y cortar cubos y vigas lo más regulares posible; los primeros con dimensiones de 8x8x8 cm y los segundos de 4x4x16 cm. Para ello se empleó el equipo de la cortadora con un disco para corte de concreto marcando las dimensiones deseadas en los adobes (ver Figura 4.10). Para los cilindros, previamente extraídos in situ, el proceso fue el descrito por Ruiz Mendoza (2022): “Para el caso de los cilindros [...] sólo fue necesario hacer los cortes en las caras inferior y superior para obtener una relación 1:2”.

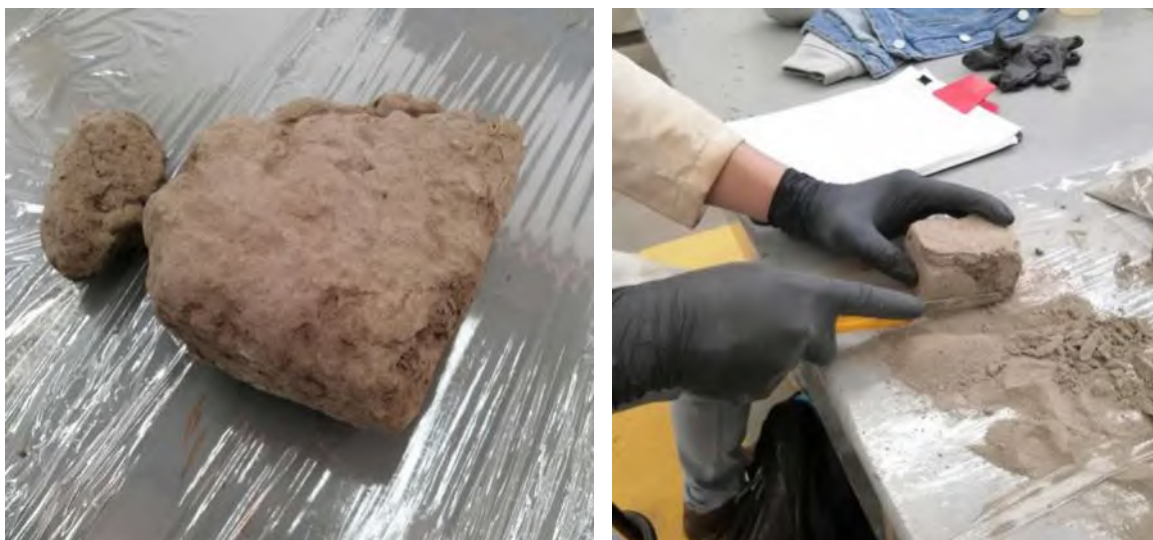
Figura 4.11. Labrado y preparación de las muestras de Jojutla de Juárez. Fotografías: (A. Sánchez-Calvillo, 2019).

un trabajo manual en la sección de mecánica de suelos del Laboratorio de Materiales para lograr cubos lo más regulares posibles sin tomar en cuenta la dimensión (ver Figura 4.11).

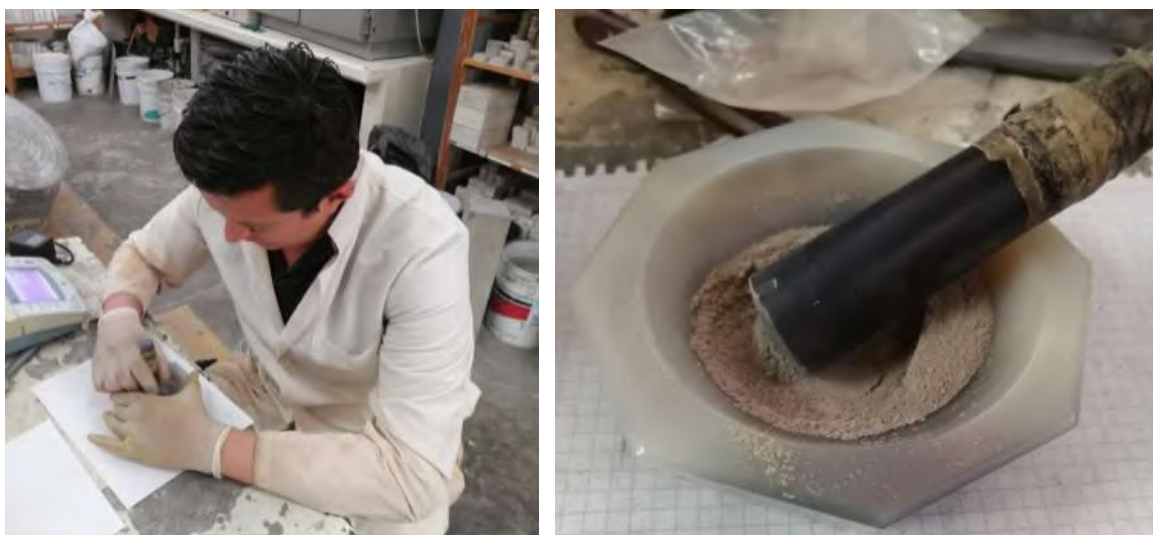
Figura 4.12. Proceso de trituración de las muestras en polvo. Fotografías: (A. Sánchez-Calvillo, 2019).

También con este método se labraron los cilindros de  $\varnothing 3.5 \times h 8.75$  cm para efectuar la prueba triaxial no consolidada no drenada. Todos los especímenes fueron etiquetados y numerados para llevar un control de la experimentación. Por otro lado, fue necesario triturar muestras representativas de cada caso para los ensayos mineralógicos, el material se molió con un mortero de ágata hasta pasar en su totalidad la malla ASTM n°200 (ver Figura 4.12).

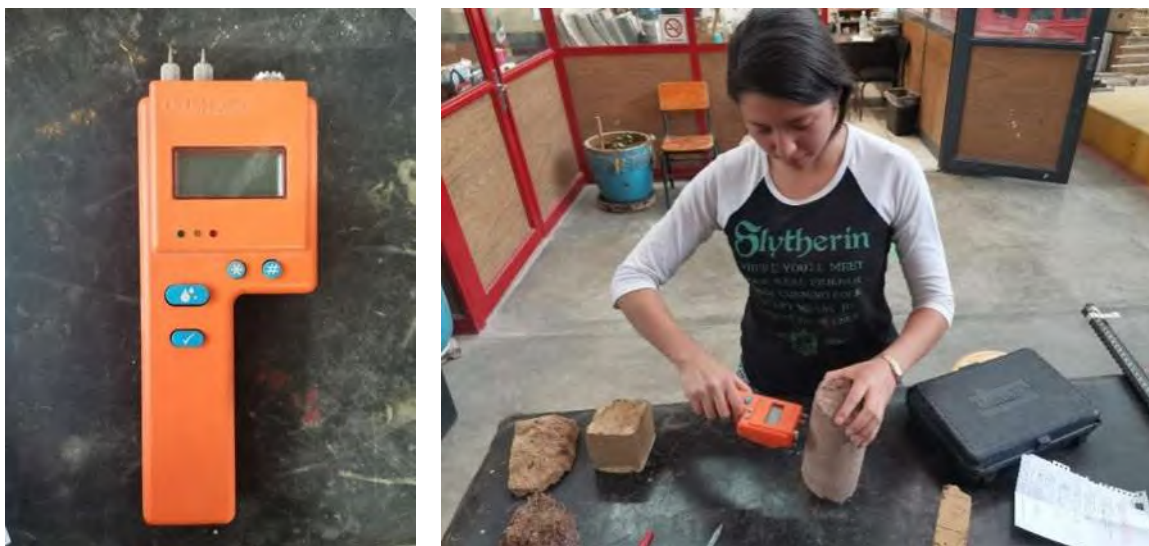
Figura 4.14. Equipo de medición de la humedad y procedimiento de ensayo. Fotografías: (A. Sánchez-Calvillo, 2020).

La medición de la humedad se efectuó mediante dos procedimientos distintos: en primer lugar, de forma directa con el equipo Contractor's Moisture Meter BD-2100 de la marca Delmhorst (ver Figura 4.14). El proceso de toma de datos es muy sencillo al permitir colocar las puntas del medidor en casi cualquier superficie. Para las muestras de adobe se procedió a tomar múltiples lecturas en todas las caras del material para lograr un valor representativo.

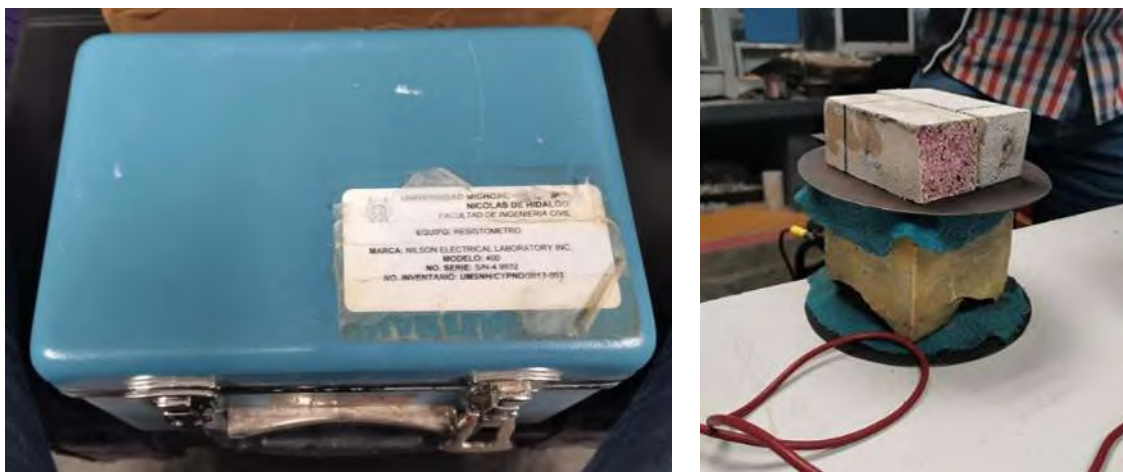
Figura 4.15. Ensayo de resistividad eléctrica. (a) Equipo de medición; (b) Procedimiento de ensayo en muestra de adobe de Tierra Caliente. Fotografías: (M. Ruiz-Mendoza, 2021).

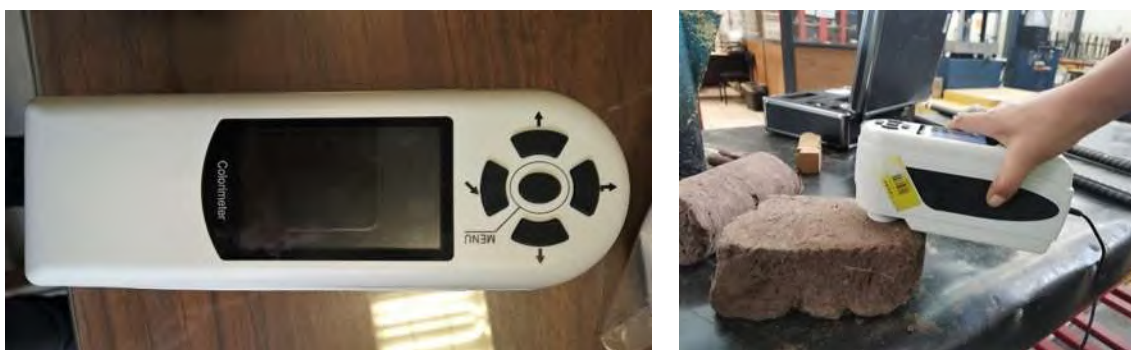
Figura 4.17. Equipo y proceso de medición del color (a) Colorímetro CLRM-200; (b) Lecturas con el equipo colorimétrico en adobes de Tierra Caliente. Fotografías: (A. Sánchez-Calvillo, 2018; M. Ruiz-Mendoza, 2020).

El equipo de medición utilizado para el análisis colorimétrico fue CRLM-200 (ver Figura 4.17a), éste permite tomar una medida a través del espectrofotómetro emitiendo una luz en la superficie de los especímenes leyendo la respuesta a partir de la luminosidad y los parámetros  $a^*$  y  $b^*$ . Previamente a la medición el equipo fue calibrado a partir de una referencia totalmente blanca. Para las muestras de adobes, que contaban con geometrías más o menos regulares, se tomaron varias lecturas para cada una de sus caras (ver Figura 4.17b); respecto a los suelos se tomaron lecturas en zonas claras, medias y oscuras de los mismos, para obtener resultados representativos.

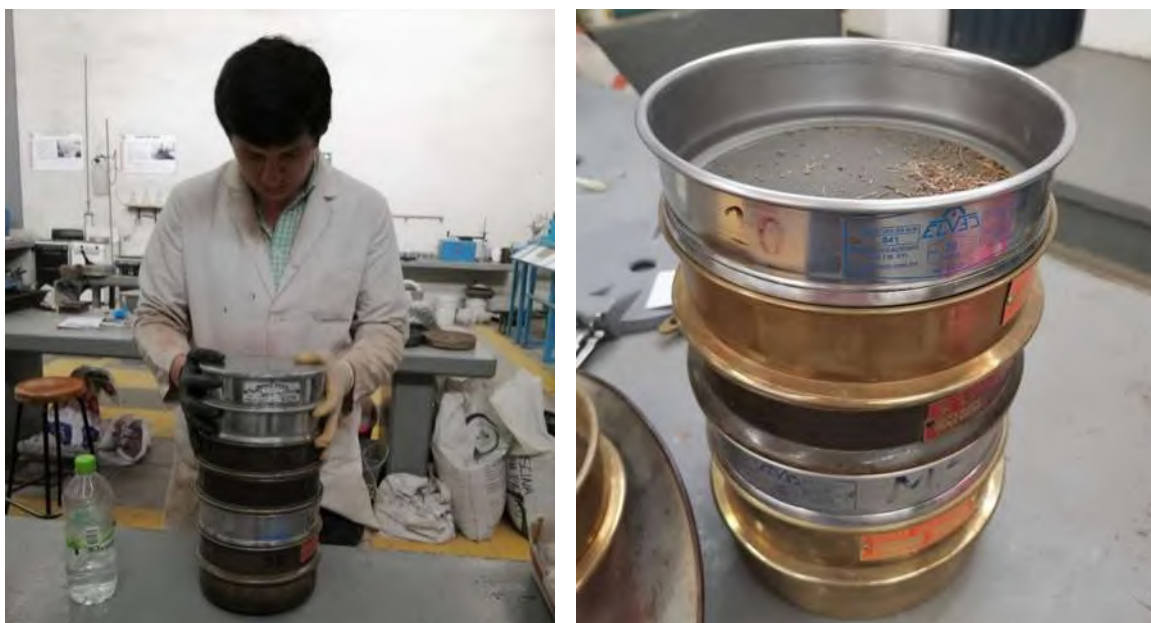
Figura 4.18. Instrumental de tamices ASTM y procedimiento de cribado. Fotografías: (A. Sánchez-Calvillo, 2019; M. Ruiz-Mendoza, 2020).

El ensayo de granulometría se efectuó en referencia a la norma NMX-C-496-ONNCCE-2014 Industria de la Construcción - Geotecnia - Materiales para Terracerías - Determinación de la Composición Granular, que a su vez se basa en la norma internacional ASTM C136-06 (2015), con el material en estado seco. Se empleó un juego de mallas de los tamaños N° 4, 10, 20, 40, 60, 100 y 200<sup>175</sup> (ver Figura 4.18).

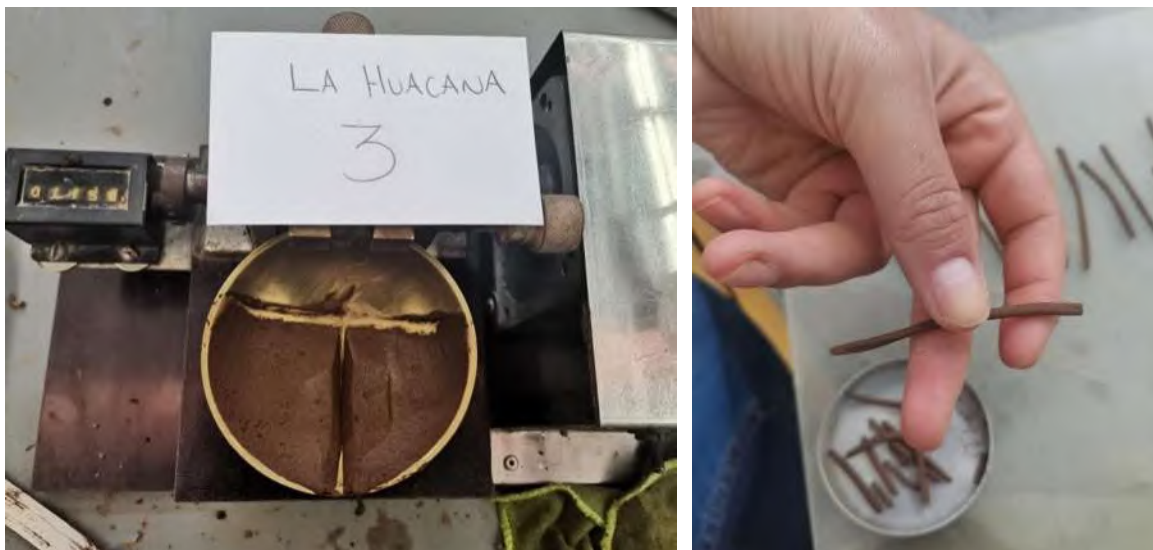
Figura 4.21. Procedimiento del ensayo de los límites de consistencia: (a) Determinación del límite líquido mediante la copa de Casagrande; (b) Formación de los cilindros para el cálculo del límite plástico. Fotografías: (M. Ruiz-Mendoza, 2020).

El ensayo de límites de Atterberg consta de varios procesos: en primer lugar se determina el límite líquido (LL), que marca el punto entre el estado líquido y el plástico de un suelo, empleando el equipo de la copa de Casagrande (ver Figura 4.21a), repitiendo el procedimiento hasta obtener un mínimo de cuatro determinaciones del ensayo en un rango de 10 a 35 golpes<sup>177</sup>. Posteriormente, el límite plástico (LP), que marca el paso de un estado plástico a uno semisólido, se determina formando cilindros de 3 mm de grosor sobre una placa de vidrio con una consistencia deseada que permita romper el elemento en tres secciones sin flexionarse (ver Figura 4.21b).
