# **LA VULNERABILIDAD SÍSMICA DE LA VIVIENDA VERNÁCULA DE ADOBE EN MÉXICO: ANÁLISIS CONSTRUCTIVO Y CARACTERIZACIÓN MATERIAL PARA SU CONSERVACIÓN**

## **TESIS**

Que para obtener el grado de  
Doctor en Arquitectura

**Adrià Sánchez Calvillo**

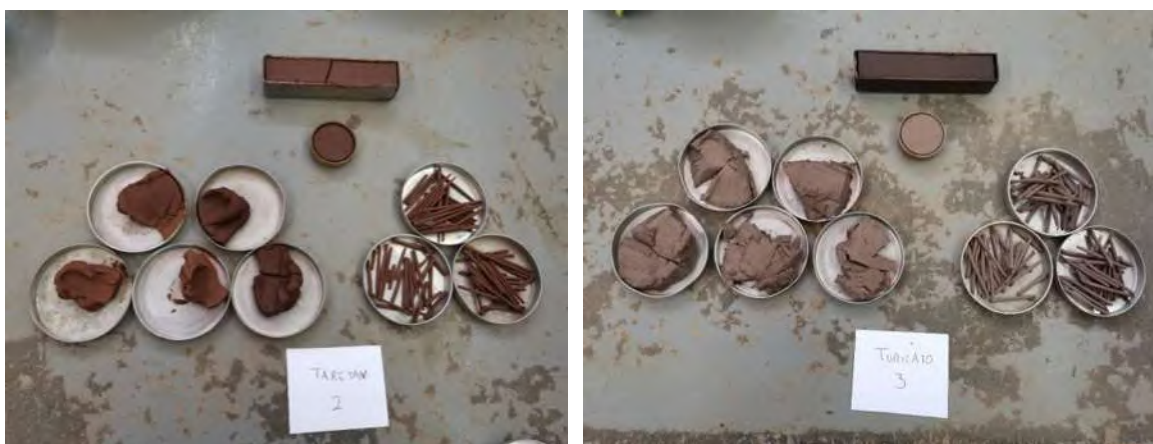
Figura 4.22. Material resultante del límite líquido, límite plástico, contracción lineal y contracción volumétrica. Muestras de Taretan y Santa Cruz de Morelos. Fotografías: (M. Ruiz-Mendoza, 2020).

Con el material sobrante de la prueba de LL se realizan la contracción lineal (CL) y contracción volumétrica (CV), llenando respectivos moldes prismáticos rectangulares y cilíndricos hasta quedar enrasados. Finalmente, el material resultante de los ensayos de LL, LP, CL y CV (ver Figura 4.22) se pesa para obtener la masa húmeda, y posteriormente se lleva a un secado en horno a temperatura máxima de 50 °C hasta tomar la lectura final de la masa seca.

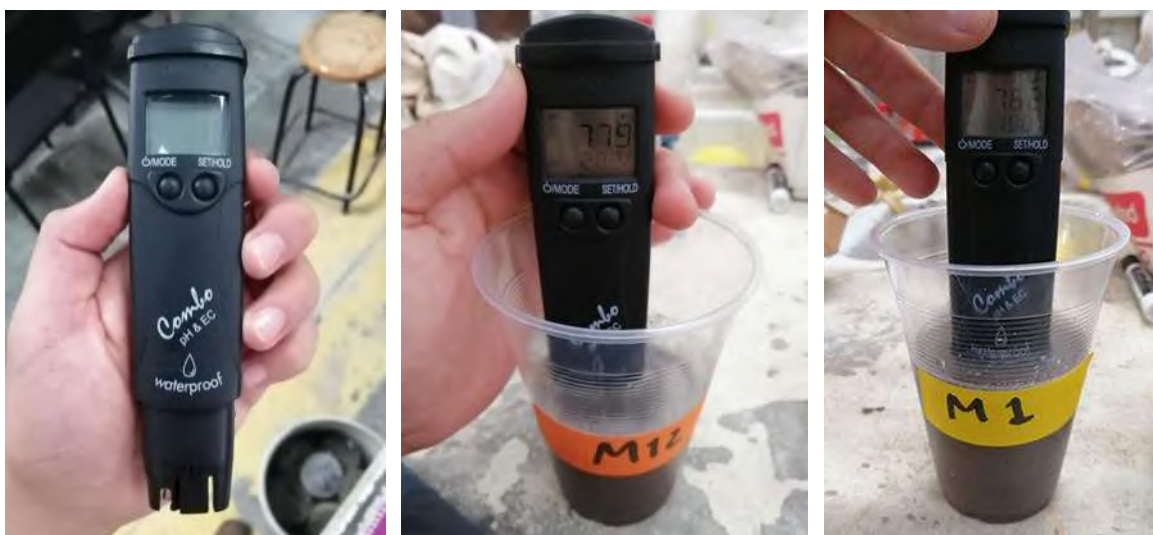
Figura 4.23. Equipo y proceso de lectura del potencial de hidrógeno con medidor de pH digital.  
Fotografías: (D. Preciado-Villicaña, 2019).

En ambos casos se tomó como referencia a norma ASTM D6276-19, pesando el material de las muestras de tierra y mezclando en un recipiente con la misma cantidad de agua natural, en una solución de 50 + 50 g (Ruiz Mendoza, 2022). Tras dejar reposar unos minutos y mezclar los componentes se procede a tomar las lecturas con cualquiera de los equipos, haciendo un promedio de tres lecturas para cada una de las muestras. En el caso del medidor digital, éste nos aporta un valor exacto con dos decimales (ver Figura 4.23).

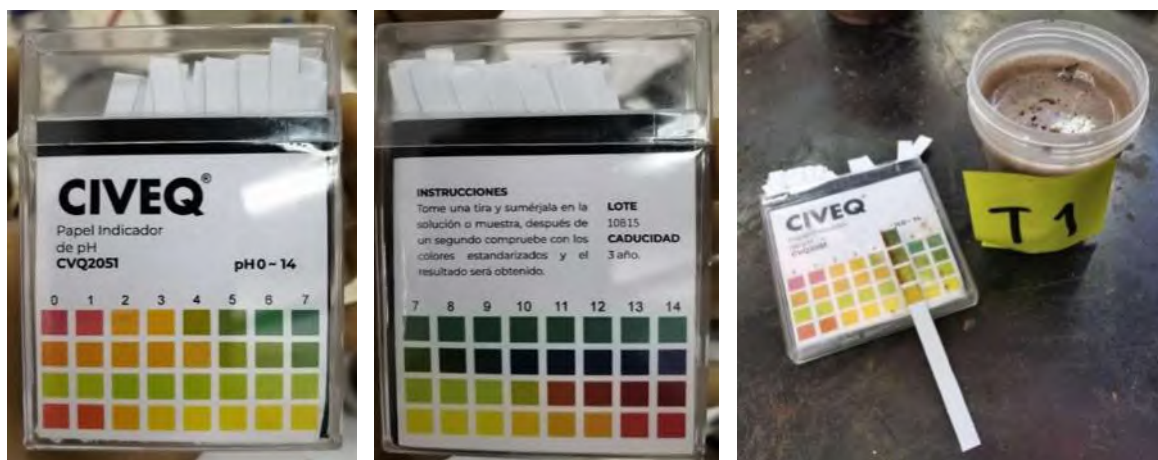
Figura 4.24. Equipo y proceso de medición del potencial de hidrógeno con tiras reactivas.  
Fotografías: (D Preciado-Villicaña, 2019).

El procedimiento para la medición del pH se efectuó con dos métodos distintos, que son empleados indistintamente en la actualidad en función de los equipos disponibles. Se decidió realizar dos lecturas complementarias para cada muestra, una con un medidor de pH digital y otra con tiras reactivas. El medidor de pH digital o peachímetro es un equipo Waterproof Tester Combo pH & EC de la marca Hanna Instruments (ver Figura 4.23), mientras que las tiras reactivas utilizadas fueron el modelo CVQ2051 de la marca CIVEQ (ver Figura 4.24).

En el caso de las tiras, estas se introducen en el recipiente durante cinco segundos y al retirar empiezan a reaccionar y cambiar de color; con la ayuda de las instrucciones y los esquemas cromáticos estandarizados, puede asignarse un valor numérico entero a cada una de las muestras analizadas<sup>179</sup> (ver Figura 4.24). Las tiras permitieron corroborar los resultados

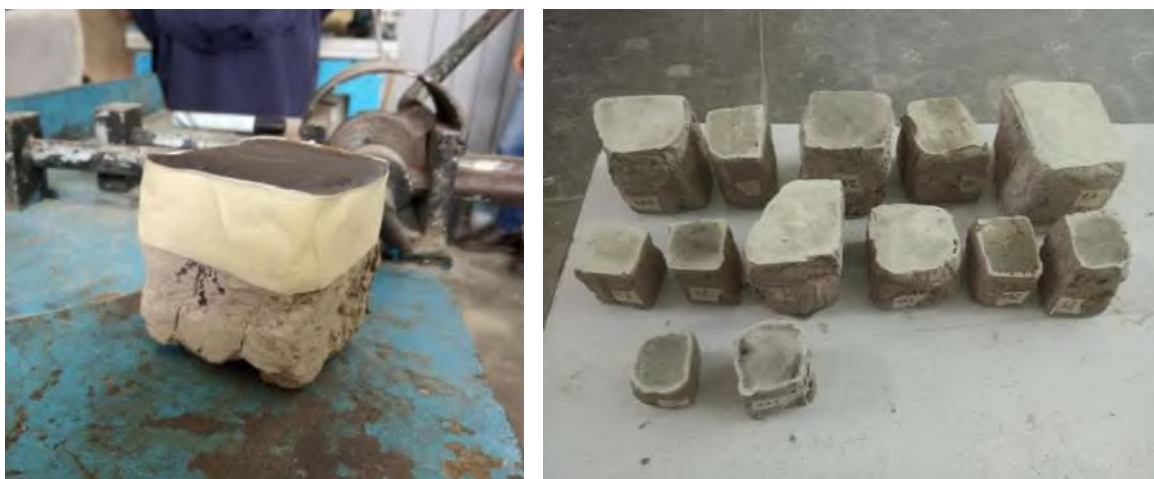
Figura 4.25. Cabeceado de las muestras de Jojutla de Juárez. Fotografías: (A. Sánchez-Calvillo, 2019).

Para realizar los ensayos de esfuerzo a compresión simple de los cubos y fragmentos de adobe, las muestras fueron tratadas y preparadas. En el caso de las muestras de JO, debido al estado de las construcciones, severamente dañadas por el sismo, varias de las muestras fueron descartadas para el análisis por las irregularidades presentadas, al no cumplir los requerimientos mínimos de dimensión. De las once muestras patrimoniales únicamente seis pudieron ser sometidas al ensayo. El tratamiento de las seis muestras consistió primero en el tallado y labrado de cubos o piezas rectangulares de dimensiones mínimas 5 x 5 cm (ver sección de la preparación de las muestras); en segundo lugar, el nivelado y cabeceado de las piezas mediante azufre en estado líquido hasta dejar enfriar y obtener una superficie uniforme (ver Figura 4.25).

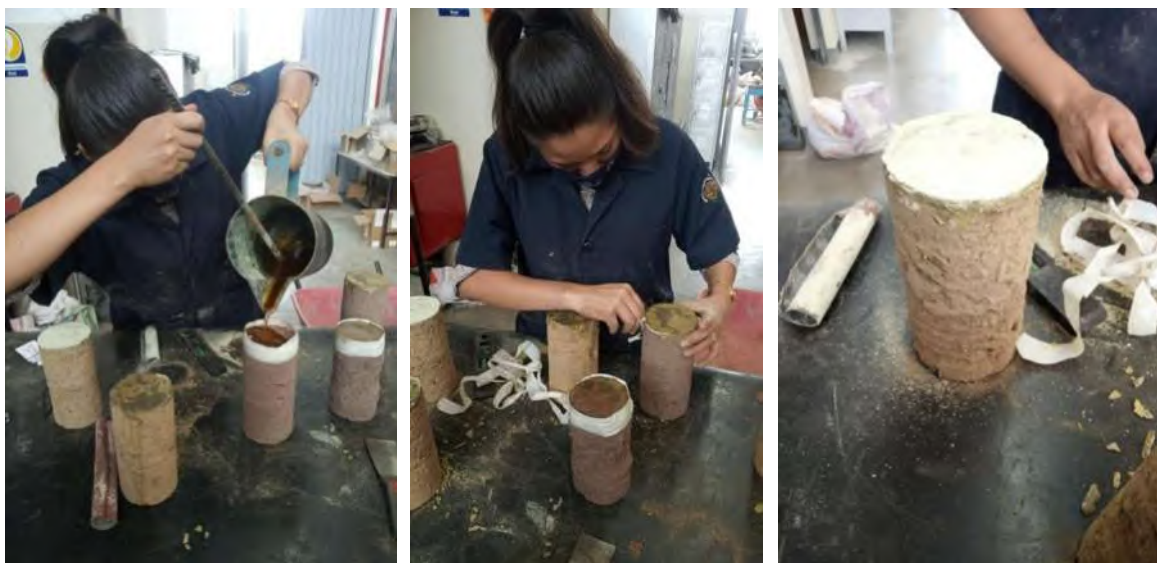
probaron cinco cubos de dimensiones 8x8x8 cm; del mismo modo que las muestras de JO, estas fueron niveladas y cabeceadas con azufre (ver Figura 4.26)

Figura 4.26. Proceso de cabeceado de los cilindros de la Huacana y Santa Cruz de Morelos.  
Fotografías: (A. Sánchez-Calvillo, 2020).

Tras la preparación de las muestras, el ensayo fue realizado siguiendo la norma NMX-C-083-ONNCCE-2014, que pese a ser diseñada para la caracterización de concretos es el modelo más lógico a seguir para un adobe. En cuanto al equipo, se utilizó la Máquina Universal de Pruebas FORNEY, de capacidad 120000 kg con aproximación a la centésima de kilogramo (Ruiz Mendoza, 2022). Durante la prueba se aplicó la carga a una velocidad constante de 0.20 ton/min  $\pm$  0.05 hasta la falla del espécimen (ver Figura 4.27).

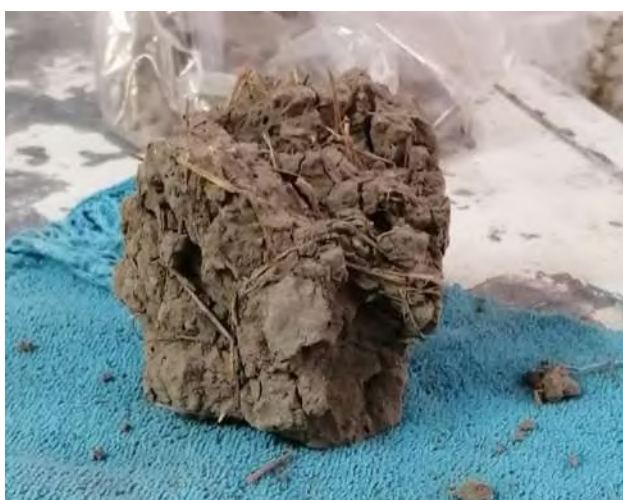
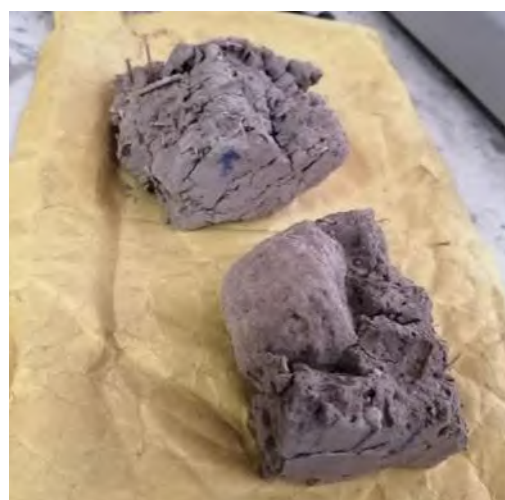
El principal detonante para aplicar este ensayo fue el hecho de encontrar muestras patrimoniales en JO, que a diferencia de los casos de estudio de H o SC restaban en un estado deficiente debido a la afectación de los sismos en las viviendas de adobe (ver Figura 4.28). El objetivo de la realización del ensayo fue poder correlacionar los valores obtenidos con PLT con los de las pruebas a compresión simple, para comprobar si ambos procedimientos pueden ser complementarios.

Figura 4.28. Fragmentos y esquirlas de bloques de adobe de Jojutla de Juárez. Fotografías: (A. Sánchez-Calvillo, 2019).

Cada una de las muestras fue sometida al ensayo PLT aplicando una carga progresiva hasta el fallo y rotura del fragmento (ver Figura 4.28). El equipo portátil permitió tomar el valor de la carga de ruptura en kN para a continuación, mediante un sistema de ecuaciones, lograr el valor último de resistencia a compresión uniaxial de cada uno de los especímenes. La metodología seguida se basó en la norma internacional (ASTM International, 2016) y la experiencia del grupo con otros trabajos de investigación realizados en fragmentos de roca (Navarrete Seras et al., 2014). El valor final, el índice de carga puntual ( $\sigma_{PL}$ ), se calculó con el siguiente conjunto de ecuaciones:

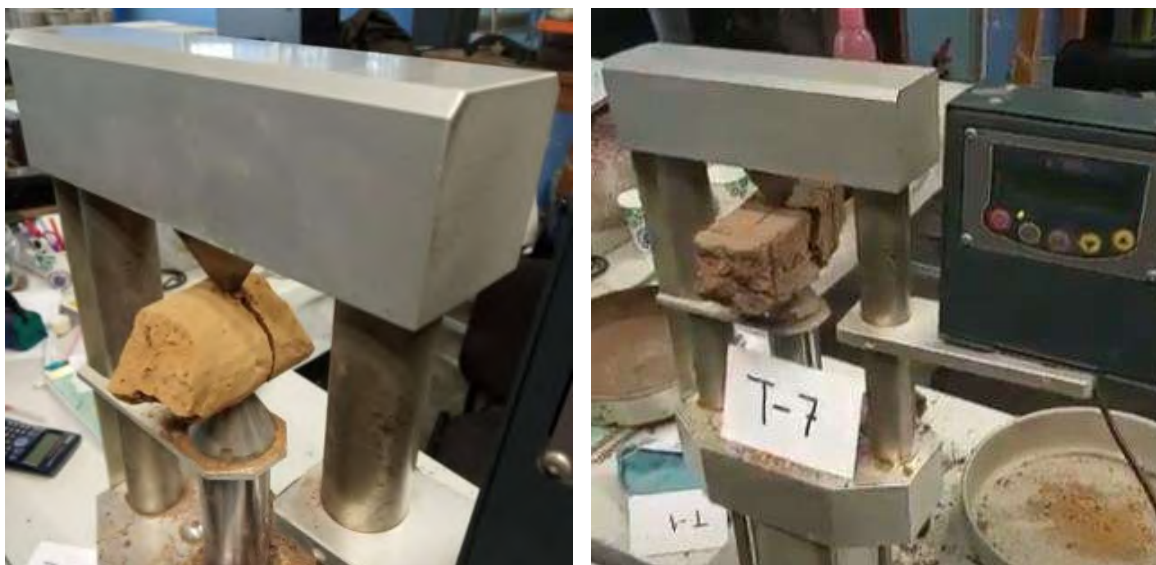
Figura 4.29. Modo de falla de los especímenes durante el ensayo point load. Fotografías: (M. Ruiz-Mendoza, 2020).

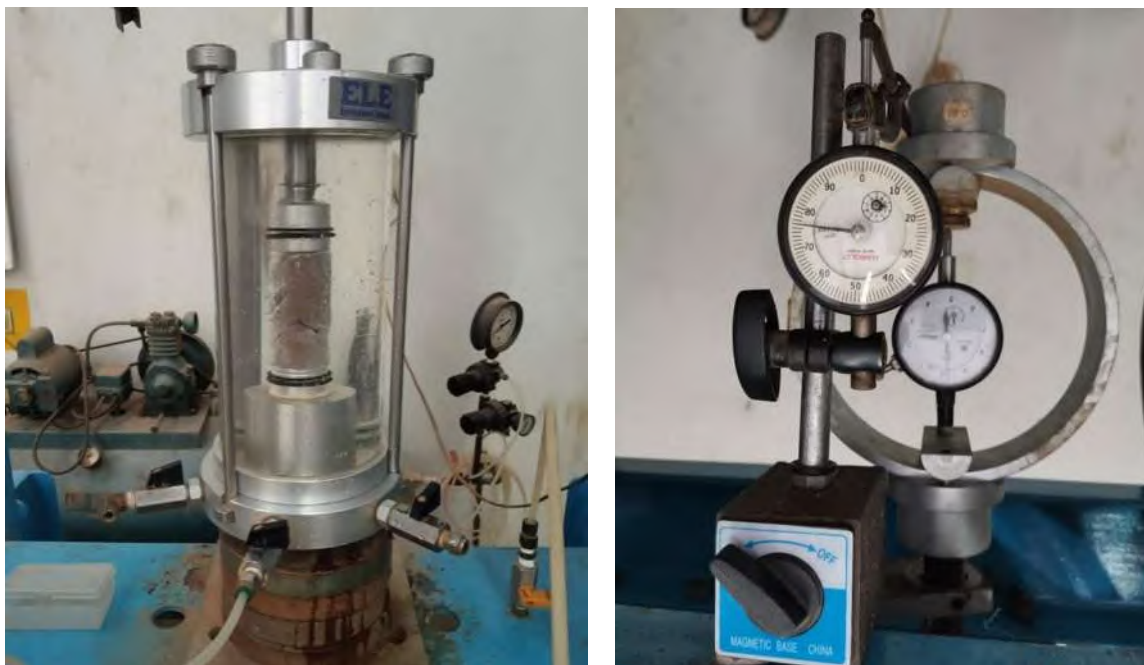
Figura 4.30. Cámara triaxial y manómetro y válvulas para la presión de confinamiento. Fotografías: (M. Ruiz-Mendoza, 2020).

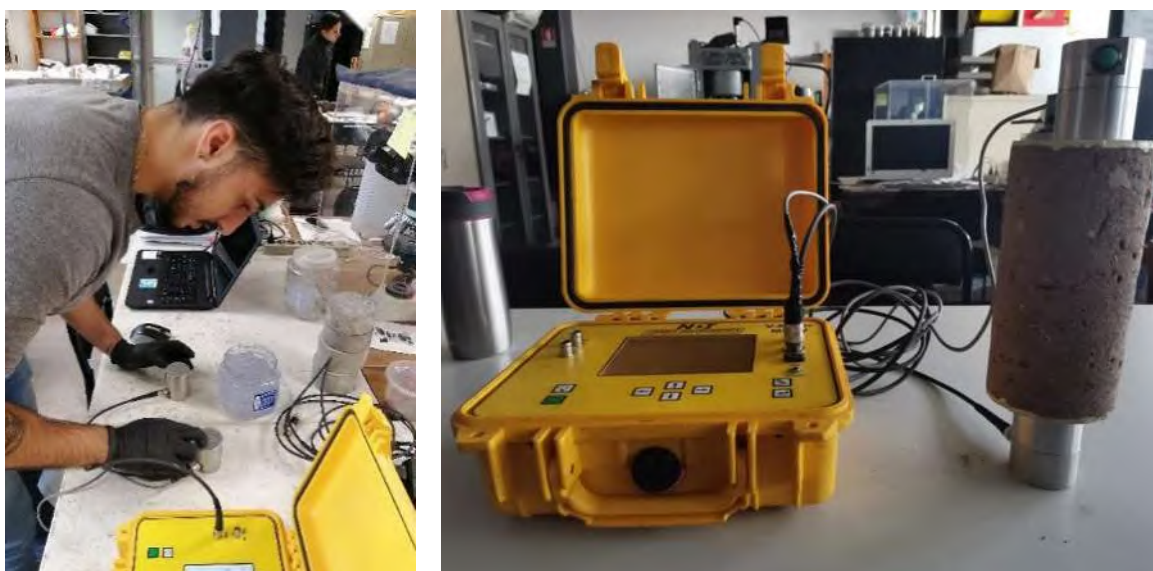
Para realizar el ensayo de VPU se empleó el equipo V-Meter MK IV de James Instruments (ver Figura 4.32), trabajando con las muestras de JO, H y SC. Para calcular el dato de la velocidad previamente se midieron las dimensiones de los especímenes y su masa, acorde con la norma NMX-C-275-ONNCCE-2020 Industria de la construcción – Concreto sometido a compresión – Determinación del módulo de elasticidad estático y relación de Poisson – Método de ensayo. En los casos de H y SC los cilindros de 10 cm de diámetro extraídos fueron ensayados directamente, mientras que las muestras de JO exigieron una preparación y labrado para contar con geometrías aceptables.

Figura 4.32. Equipo y procedimiento de ensayo de la velocidad de pulso ultrasónico. Fotografías: (A. Sánchez-Calvillo, 2019; M. Ruiz-Mendoza, 2021).

A partir de los resultados de VPU es posible calcular el  $E_d$ . El módulo de elasticidad es uno de los valores más importantes en el diseño de estructuras, puesto que influye de manera determinante en las deflexiones, las distorsiones de entrepiso y en rigidez de una estructura. Es un punto muy importante en el análisis y diseño de estructuras y está asociado con las deformaciones que causan las cargas aplicadas a la estructura.

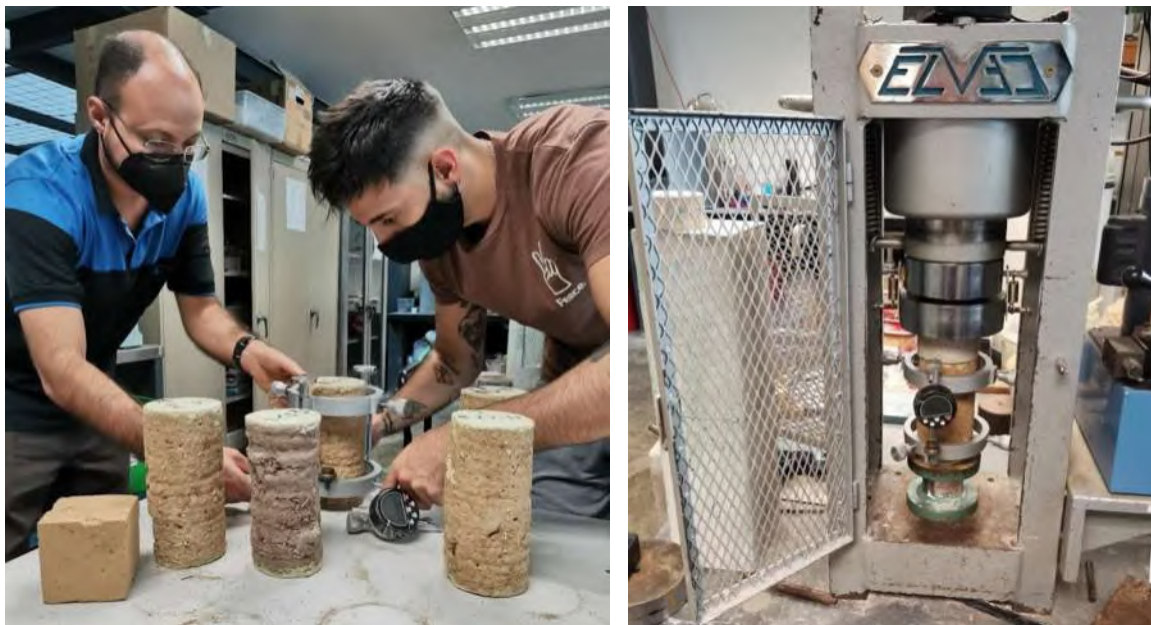
correspondiente a la preparación de las muestras) tomando previamente las dimensiones de los especímenes. El equipo utilizado para la prueba consistió en una prensa hidráulica de la marca ELVEC, modelo E659-2 serie 100813, con capacidad 120,000 kg y aproximación a la centésima de kilogramo; un deformímetro con dos anillos y dos extensómetros y un micrómetro digital para el deformímetro (Ruiz Mendoza, 2022) (ver Figura 4.33).

Figura 4.33. Preparación del equipo y las muestras para el ensayo de determinación del módulo de elasticidad estático. Fotografías: (M. Ruiz-Mendoza, 2020).

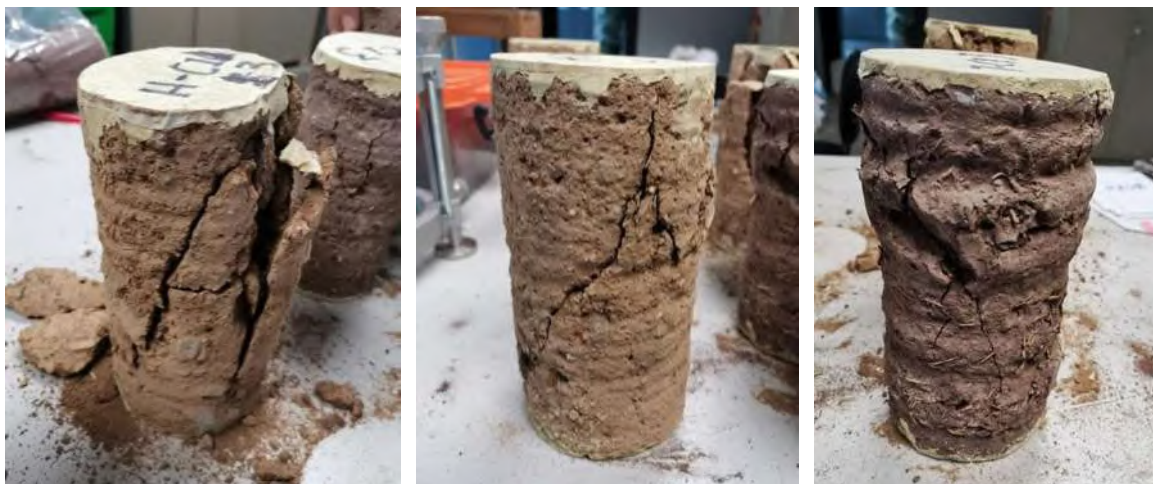
Figura 4.34. Falla de los especímenes de adobe tras el ensayo de esfuerzo-deformación. Fotografías: M. Ruiz-Mendoza, 2020).

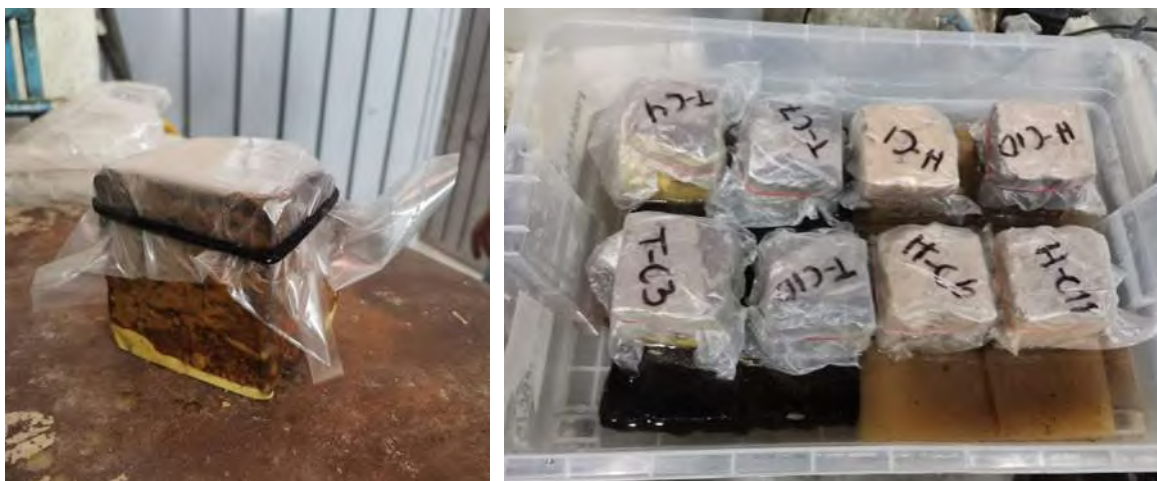
En el laboratorio de materiales el ensayo se aplicó a los adobes siguiendo el procedimiento de la norma NMX-C-504-ONNCCE-2015. Determinación de la absorción capilar en concreto – Método de ensayo, adaptando ciertos aspectos de la misma al estar diseñada para la caracterización de concretos. Se emplearon los especímenes cúbicos de 8x8x8 cm tras un secado de ocho días en el horno a 50 °C, una vez secos se tomaron las dimensiones y pesos y se sellaron las muestras en todas sus caras menos la inferior (ver Figura 4.35). El ensayo consistió en tomar lecturas del peso húmedo de los especímenes en los intervalos de tiempo marcados por la norma o hasta que el peso se mantenga constante (ONNCCE, 2015).

Figura 4.35. Procedimiento del ensayo de sortividad o absorción capilar. Fotografías: (M. Ruiz-Mendoza, 2021).

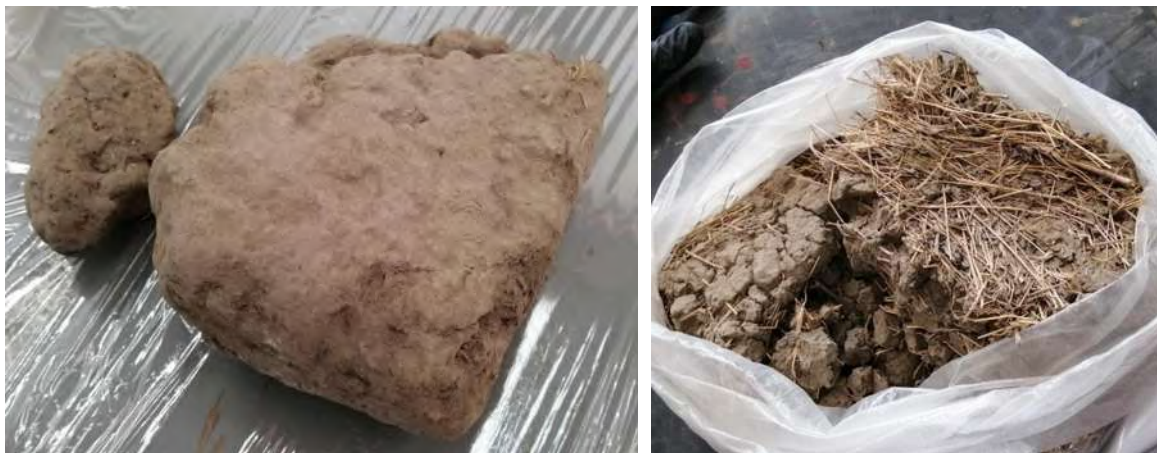
de fibras vegetales podría ser entendida por el supuesto de que la arquitectura vernácula se adapta al medio y los recursos disponibles. Sin embargo, para el caso de JO sí presenta una situación muy particular, ya que los adobes presentan el mayor porcentaje de fibras y a la vez el mayor CV, debido a que algunos bloques no contenían esta adición mientras que otros presentaban cantidades muy elevadas (ver Figura 4.39).

Figura 4.39. Adobes de Jojutla de Juárez con proporciones muy distintas de fibras vegetales.  
Fotografías: (A. Sánchez-Calvillo, 2018).

Una de las lecturas de esta situación en JJ podría traducirse en un evidenciable síntoma de la pérdida de la tradición constructiva en la localidad, al obviarse completamente la adición de fibras a la mezcla en muchos de los bloques analizados. En este caso, la ausencia de fibras vegetales puede generar problemas de fisuración en las piezas y una consecuente disminución de la capacidad mecánica. Precisamente esta es una de las problemáticas que se analizaron en los primeros capítulos del documento, la desaparición de la arquitectura de tierra y las técnicas tradicionales empieza cuando se olvidan los procesos y modos de hacer de estos sistemas constructivos.
