**“Mineralogía ambiental en los monumentos históricos  
(caso de estudio: El Acueducto de Morelia-Michoacán-  
México)”**

**QUE PARA OBTENER EL GRADO DE  
MAESTRO EN GEOCIENCIAS Y PLANIFICACIÓN DEL  
TERRITORIO**

**Ing. Bicara Nfundiko Christian**

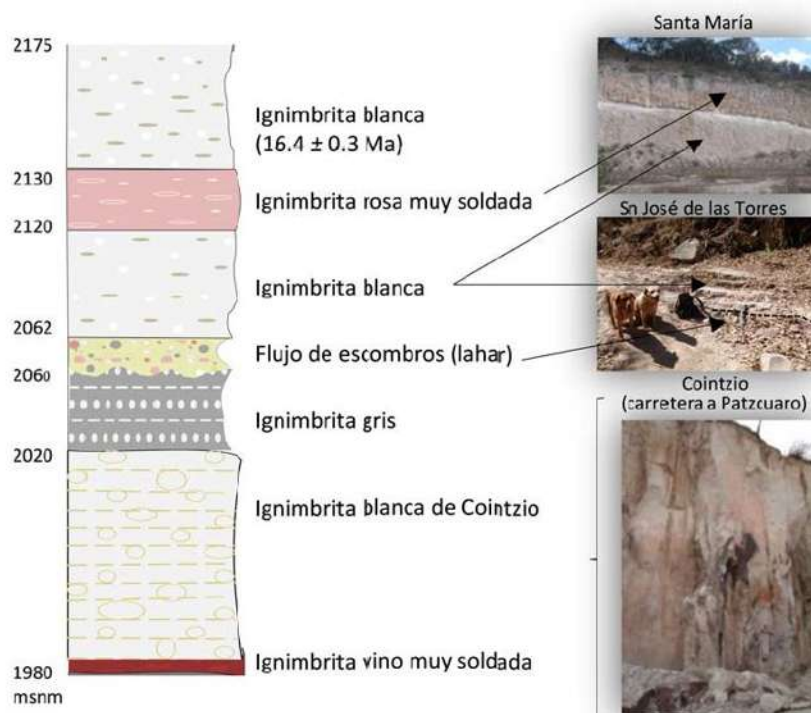
**Ilustración 12. La columna estratigráfica de la caldera Atécuaro.**

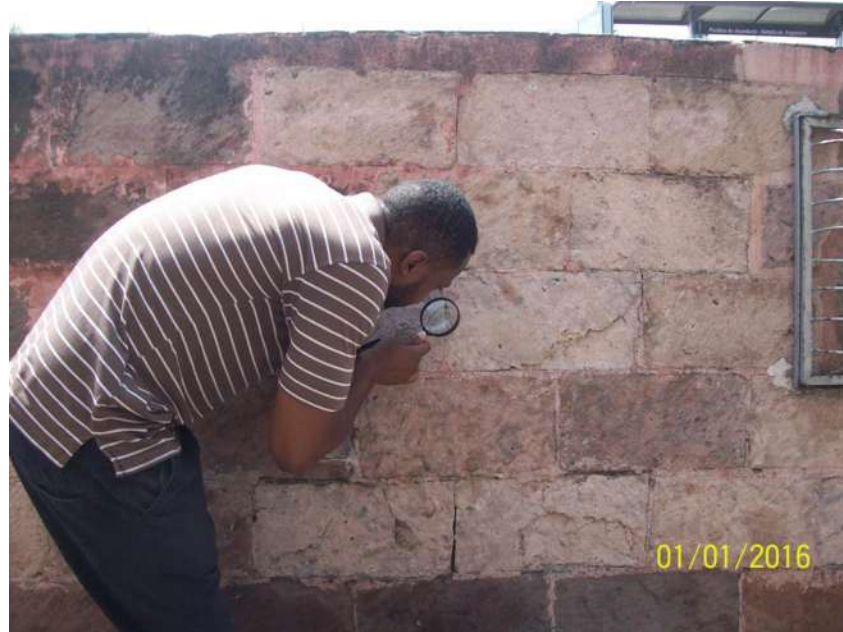
Ilustración 15. Inspección previa a la toma de muestra.

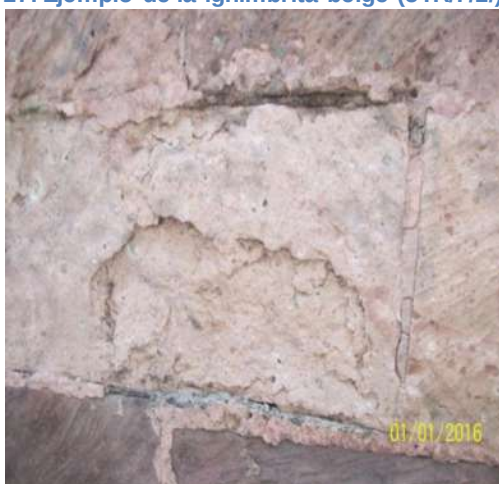
**Ilustración 17. Ejemplo de la ignimbrita beige (5YR/7/1/) de Morelia.**

En esta foto se puede observar macroscópicamente una ignimbrita beige (5YR/7/1/), poco soldada.

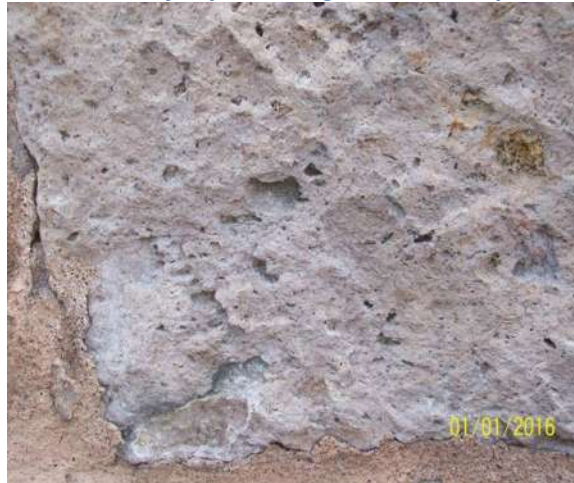
**Ilustración 18. Ejemplo de la ignimbrita café (10R/6/1/).**

En esta foto se puede observar macroscópicamente una ignimbrita café (10R/6/1/), poco soldada.

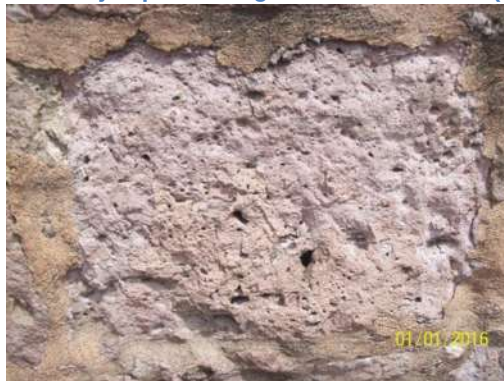
**Ilustración 19. Ejemplo de la ignimbrita rosa claro (5YR/7/1/).**

En esta foto se puede observar macroscópicamente una ignimbrita rosa claro (5YR/7/1/), soldada.

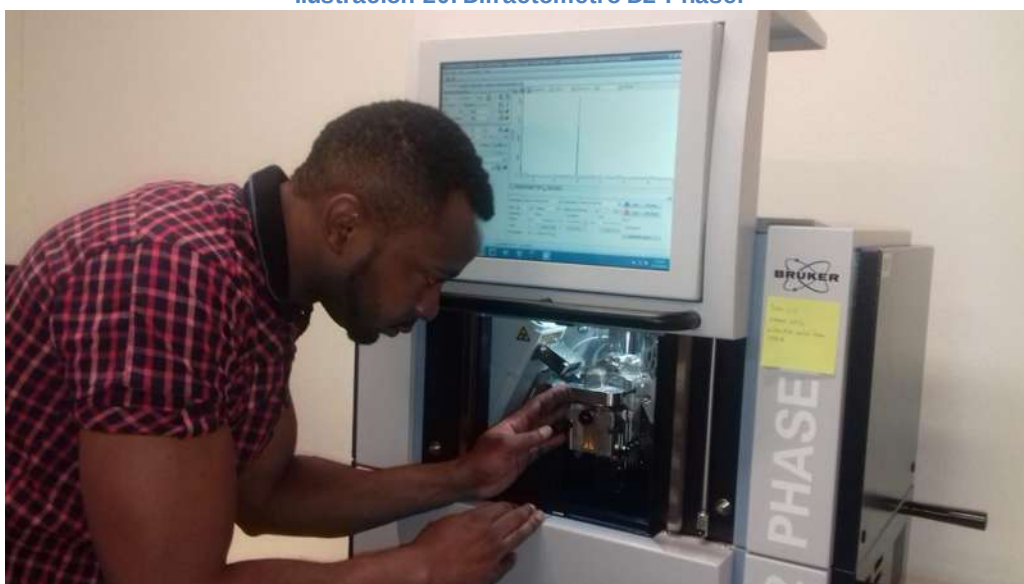
**Ilustración 20. Difractómetro D2 Phaser**

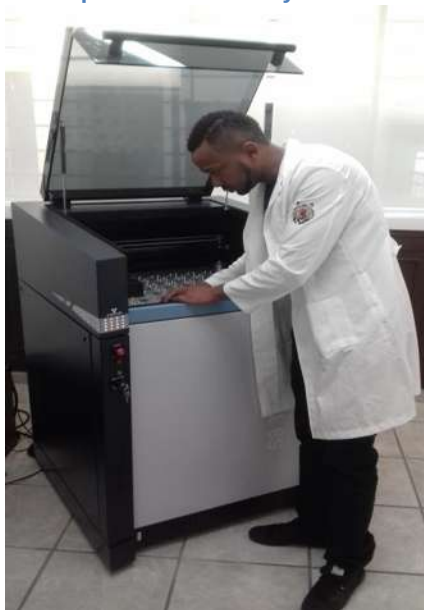
**Ilustración 21. Espectrómetro A Rayos-X modelo S8 TIGER**

El análisis de elementos mayores ( $\text{SiO}_2$ ,  $\text{TiO}_2$ ,  $\text{Al}_2\text{O}_3$ ,  $\text{Fe}_2\text{O}_3$ ,  $\text{MnO}$ ,  $\text{MgO}$ ,  $\text{CaO}$ ,  $\text{Na}_2\text{O}$ ,  $\text{K}_2\text{O}$ ,  $\text{P}_2\text{O}_5$ ), se realiza en muestra fundida (perla). Las perlas son preparadas mezclando 1 g de muestra en polvo con 9 g de mezcla fundente  $\text{Li}_2\text{B}_4\text{O}_7$ - $\text{LiBO}_2$  (50:50 wt%). La solución de LiBr actúa como agente no-mojante, favoreciendo que la perla se despreque del molde durante el proceso de enfriado. Como complemento del análisis de elementos mayores, se requiere determinar la pérdida por calcinación (PXC), lo cual se hace calentando a  $1000^\circ\text{C}$  por una hora, un gramo de muestra en “base seca”, en un crisol de porcelana y dejando enfriar lentamente la muestra hasta temperatura ambiente para obtener el peso total calcinado (Bruker A X, 2009).

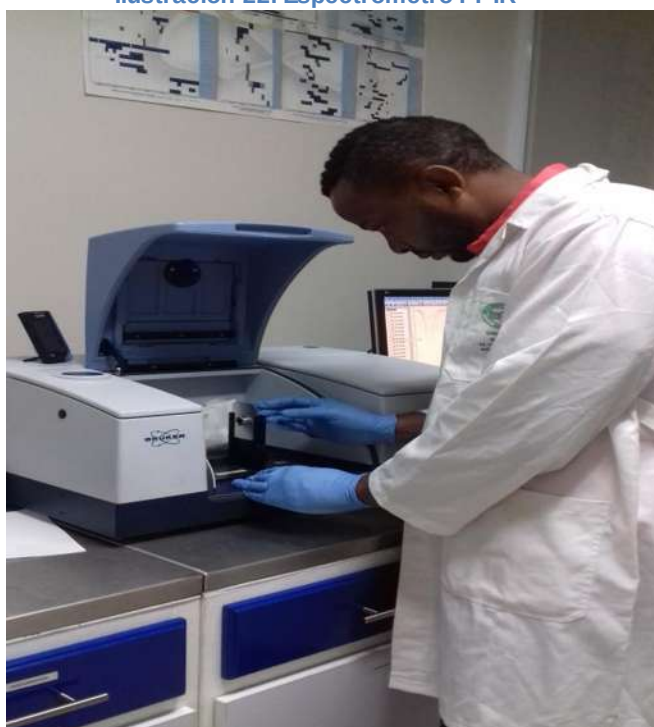
Ilustración 22. Espectrómetro FT-IR

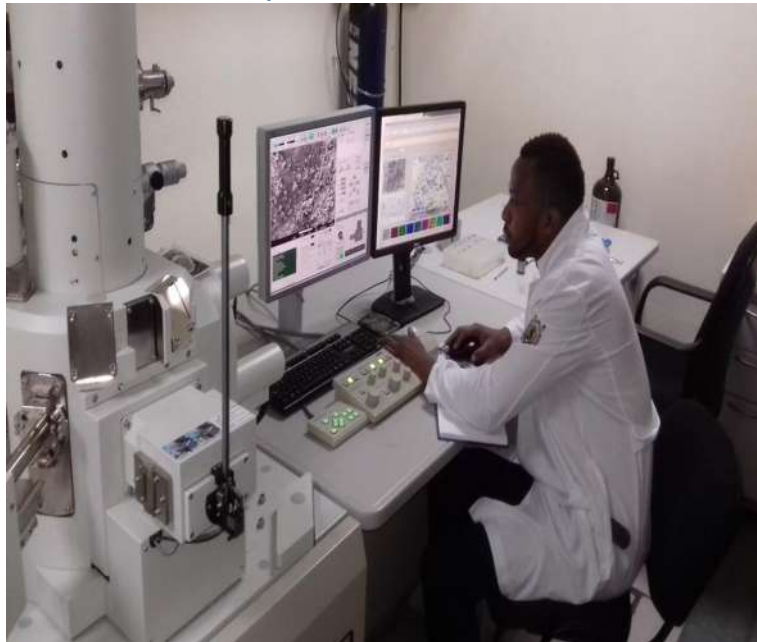
Ilustración 24. Microscopio Electrónico de Barrido GOEL JSM-7600F.

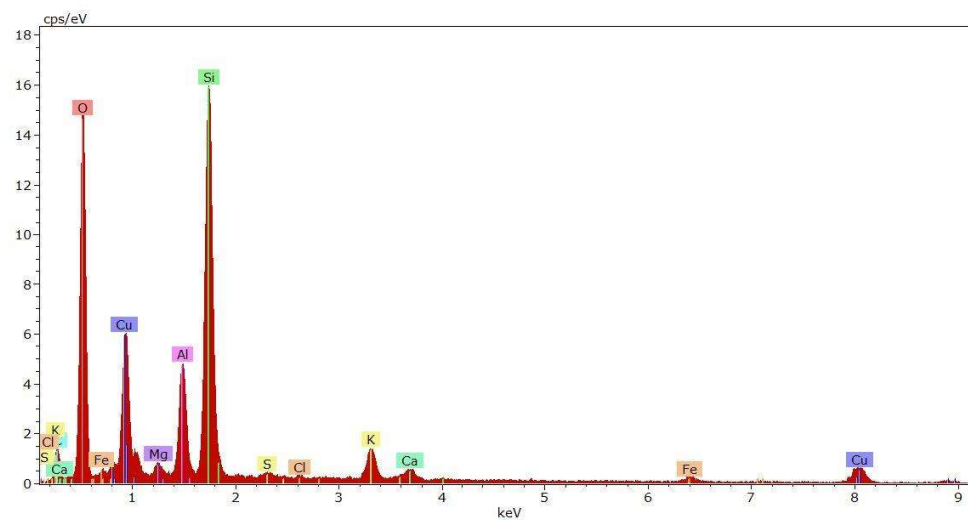
**Ilustración 6 Resultado C de Microscopía Electrónica de Barrido muestra número 18 del Acueducto de Morelia X: 271549 Y: 2179783.**
