**Maestría en Arquitectura, Investigación y
Restauración de Sitios y Monumentos**

**Peatonalización de centros históricos en México.
Análisis de caso del centro histórico de la ciudad
de Morelia, 1975-2018**

**TESIS QUE PARA OBTENER EL GRADO DE MAESTRO EN
ARQUITECTURA INVESTIGACIÓN Y RESTAURACIÓN DE SITIOS Y
MONUMENTOS PRESENTA:**

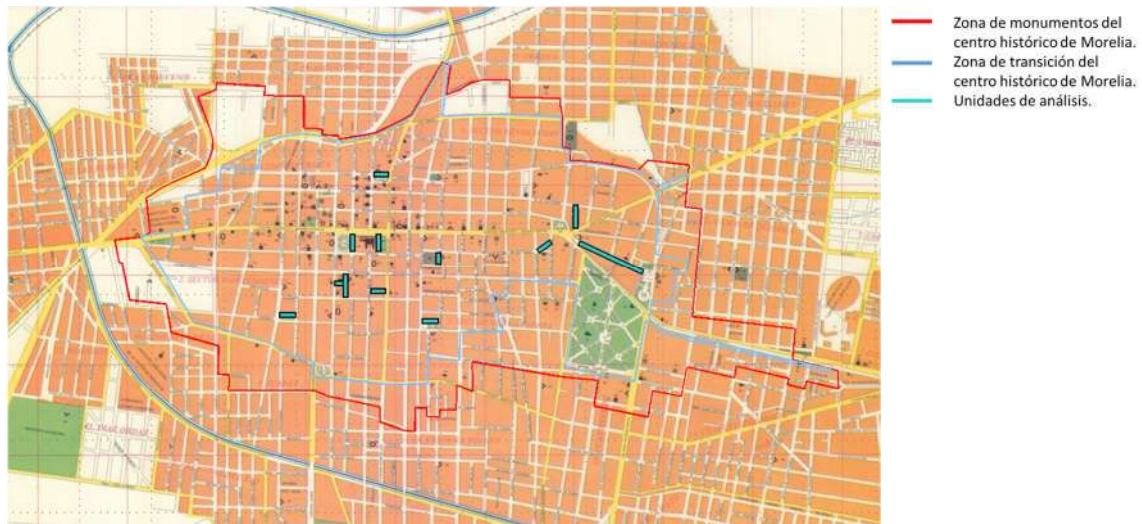
Figura I.2.- Tramos de las vialidades peatonalizadas en el centro histórico de Morelia que conforman la población de la investigación. Elaboración propia [01/03/2020]

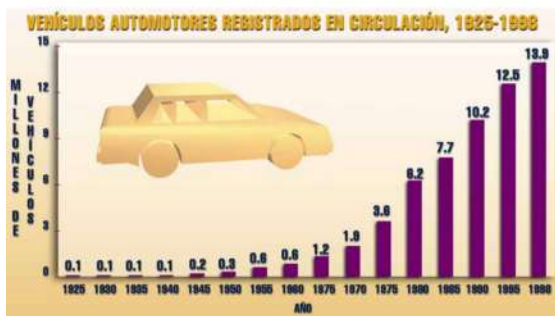
Figura II.5.- Vehículos automotores en circulación en México entre 1925-1998. Fuente: <<file:///C:/Users/Gabriel/Google%20Drive/1-%20BIBLIOGRAF%C3%8DA/2-%20MARCO%20CONCEPTUAL/16.-%20INEGI/5.-%20M%C3%89XICO%20EN%20EL%20SIGLO%20XX%20panorama%20estadistico.pdf>> [02-01-2021].

Dichas acciones sin duda trajeron grandes aumentos en producción y venta a nivel nacional reflejadas principalmente entre 1965 y 1980, apoyando la economía del país, si bien durante la fase anterior se habían presentado incrementos porcentuales casi de forma fija, en esta segunda fase se presentaron incrementos exponenciales en la industria de la construcción (ver figuras II.5 y II.6).

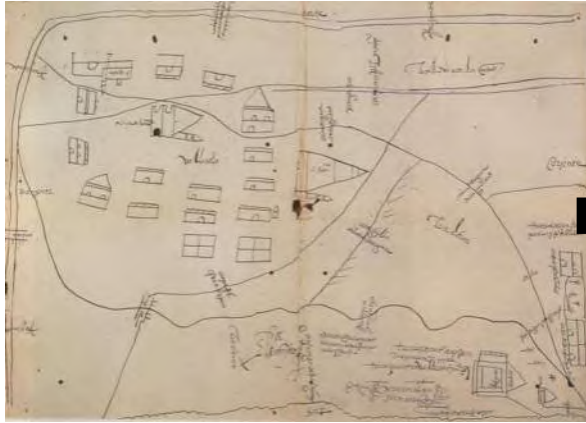
Figura III.1.- Plano de la Ciudad de Valladolid en 1579. Espejel.com, Cartografía Histórica de Morelia. [10-08-2020].

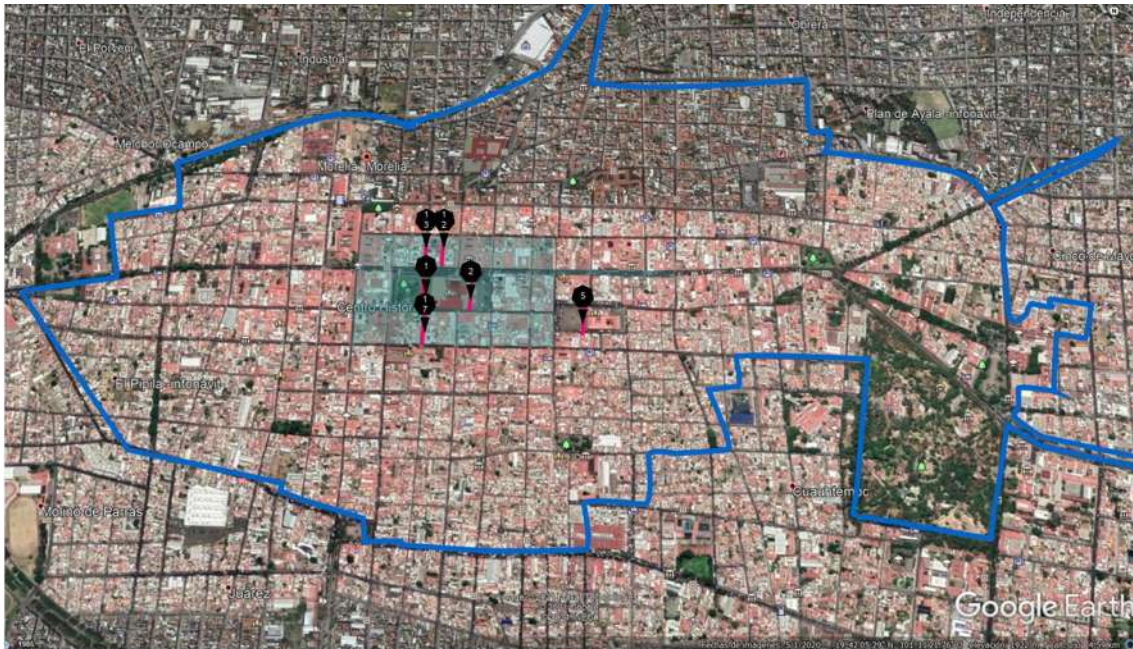
Figura III.3.- Imagen satelital del centro histórico de Morelia donde se marcan calles peatonalizadas en el primer cuadro de la ciudad interpretado por Enrique Cervantes S. en el plano de 1579. Fuente. Google Earth, editado por Gabriel Cortés Mancera.

Este hecho resulta relevante, ya que en esta primera manzana se cuenta en la actualidad con cinco tramos de calles peatonalizadas, por lo que la toma de decisión de la peatonalización de estas vialidades supone una importante carga histórica para justificar dichos proyectos (ver figura III.3).

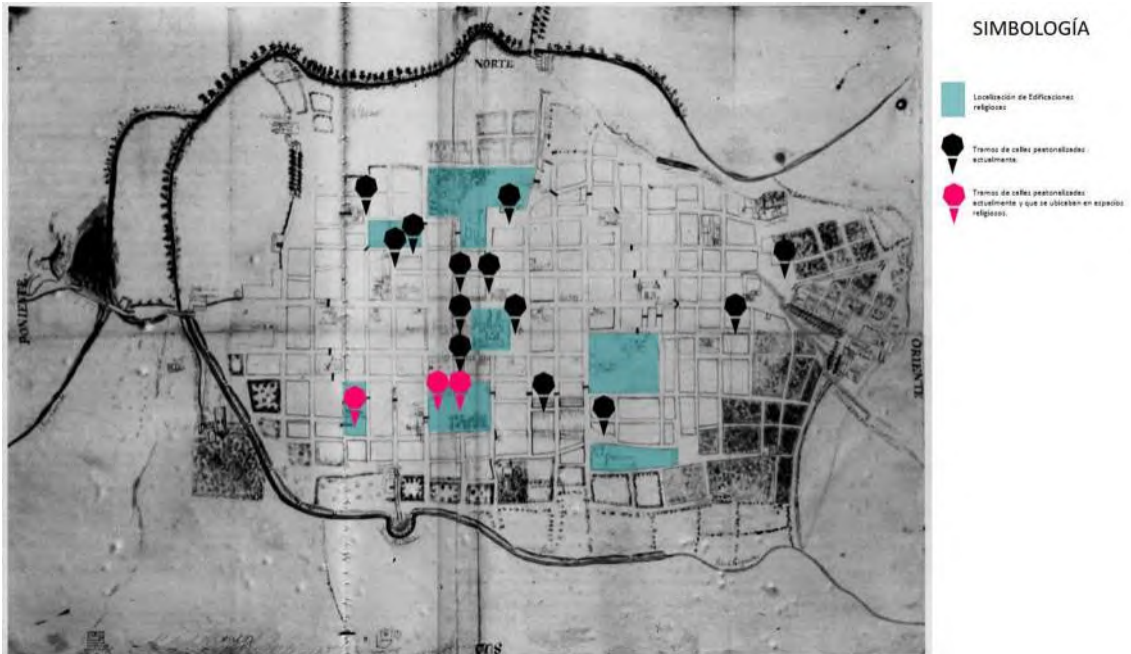
Figura III.4.- Plano de la ciudad de Morelia en 1813, señalando construcciones religiosas y calles peatonalizadas. Fuente: Espejel.com, Cartografía Histórica de Morelia, editado por Gabriel Cortés Mancera.

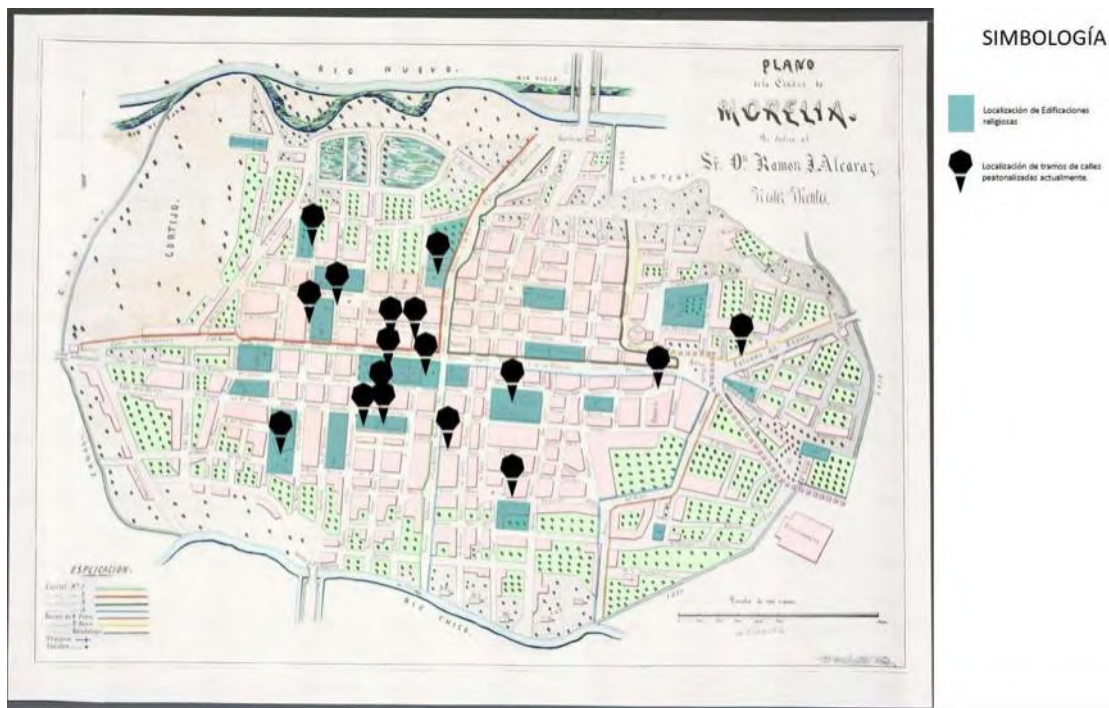
Figura III.5.- Plano de la ciudad de Morelia en 1886, señalando construcciones religiosas y calles peatonalizadas. Fuente. Espejel.com., Cartografía Histórica de Morelia, editado por Gabriel Cortés Mancera.

A partir de los cambios en la legislación de estos paquetes de leyes la morfología de la ciudad se vio fuertemente afectada, pues la configuración espacial de las vialidades se modificó con la apertura de calles que anteriormente no existían, trayendo consigo la creación de nuevos espacios de uso público como plazas y jardines (ver figura III.5).

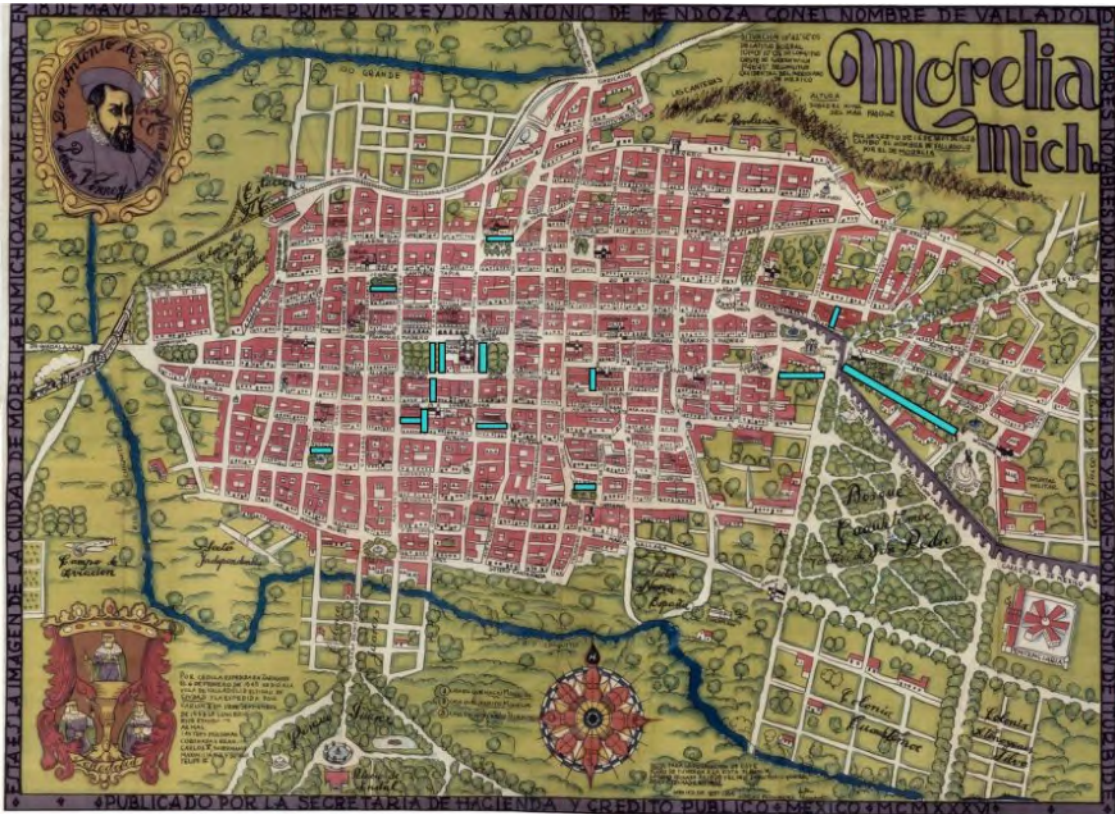
Figura III.9.- Plano de Morelia de 1934, donde se ubican las vialidades peatonalizadas hasta el siglo XXI.
 Fuente: Espejel.com., Cartografía Histórica de Morelia, editado por Gabriel Cortés Mancera.

mismo nombre¹⁷ y 13) la Calle Hidalgo entre Calle Allende y Calle la Corregidora.

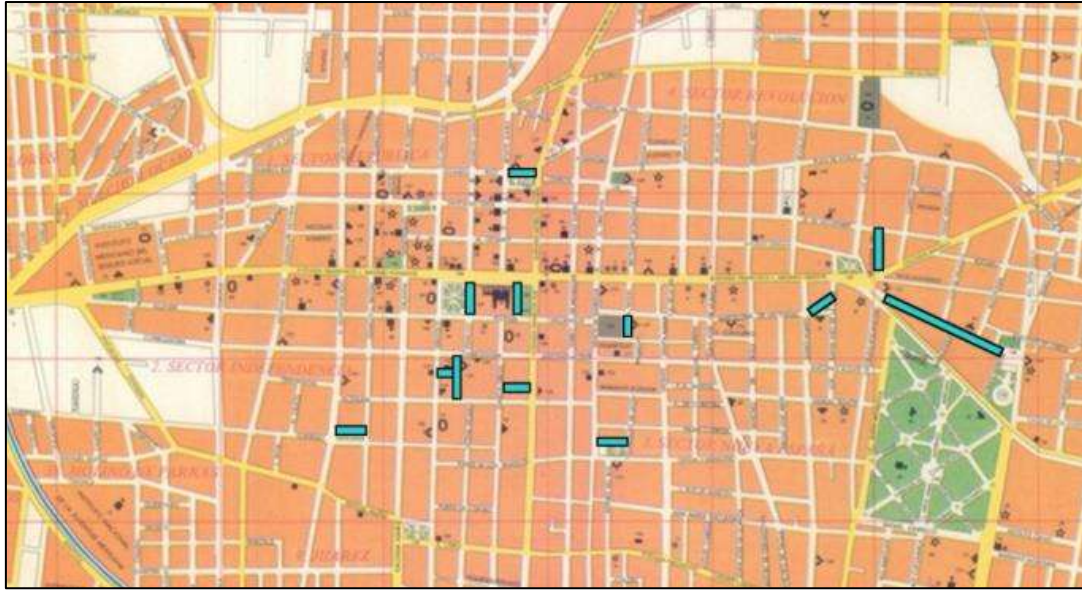
Figura III.10.- Plano de Morelia de 1970, donde se ubican las vialidades peatonalizadas hasta el siglo XXI. Fuente: Espejel.com., Cartografía Histórica de Morelia, editado por Gabriel Cortés Mancera.

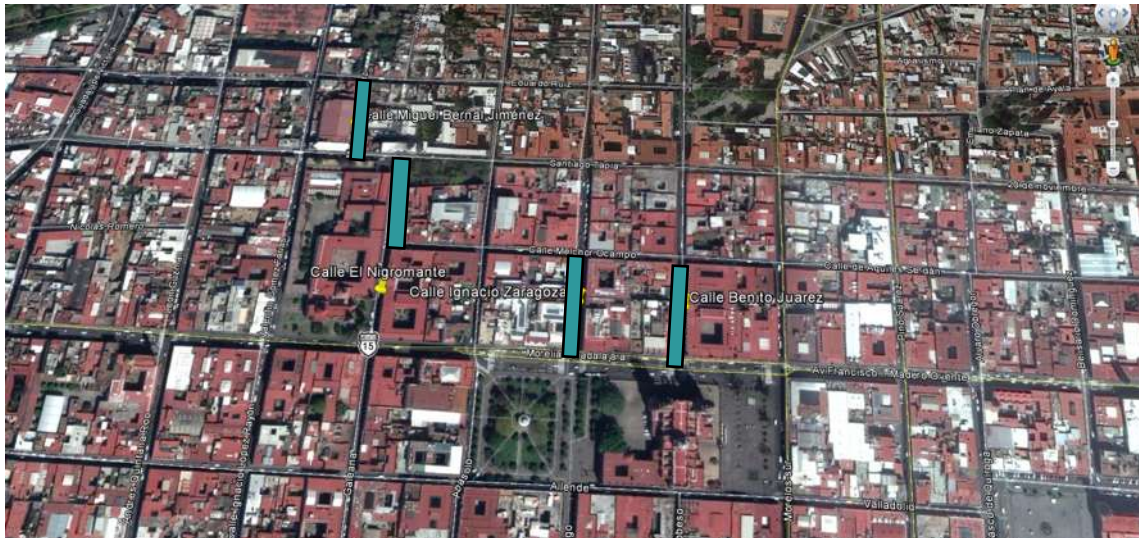
Figura III.11.- Morelia [11/07/2017], vialidades peatonales actuales construidas durante el siglo XXI. Fuente: Google Earth, editado por Gabriel Cortés Mancera [02/08/2020].

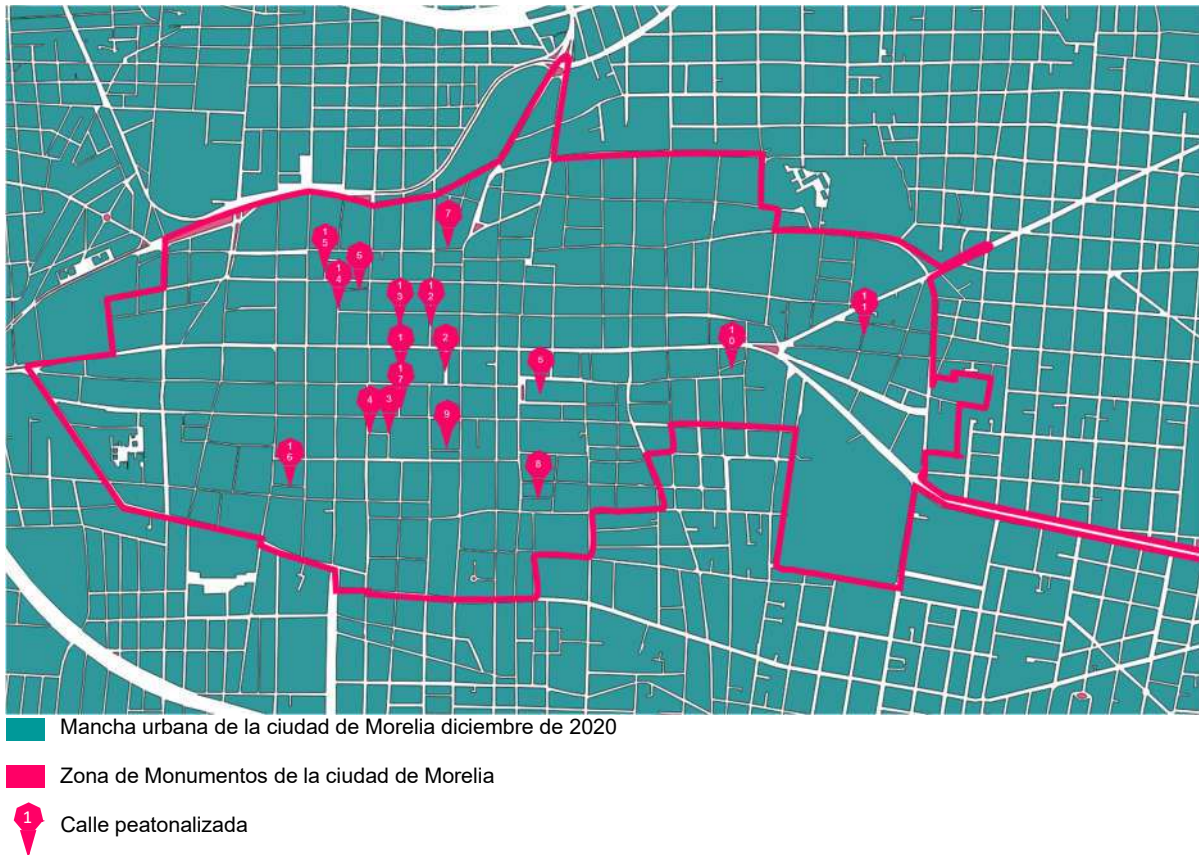
Fig. IV.10.- Unidades de análisis para los indicadores de la calidad urbana a partir de la peatonalización de las calles en el centro histórico de Morelia, Michoacán. Elaboración propia.

Las calles identificadas como peatonales se encuentran distribuidas en los cuatro sectores de la ciudad, Nueva España, Revolución, República, e Independencia, y a su vez, están contenidas por la Zona de Monumentos de la ciudad. Esta situación permite la evaluación en conjunto bajo el contexto de una zona patrimonial, pero con características únicas de cada calle.

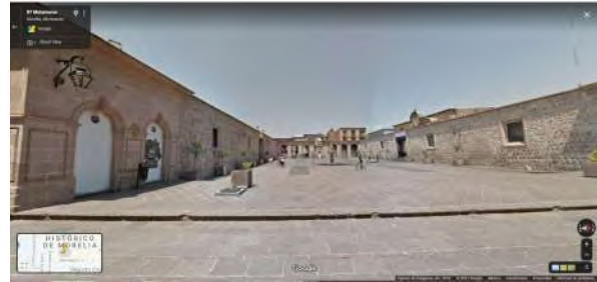
Figura V.3.- Imagen de la plaza San Agustín en la que se observa la construcción del mercado de San Agustín que confina el espacio de la plaza. Imagen tomada de Google Maps [02/05/2021].

A pesar de ello, existe otra calle que atraviesa el antiguo atrio del templo de San Agustín, pero cabe aclarar que la situación es diferente, puesto que el espacio que compone la plaza San Agustín, está rodeado por los portales del mercado de San Agustín, confinándolo, así como un espacio cerrado, lo que lo lleva a pertenecer a otra categoría.

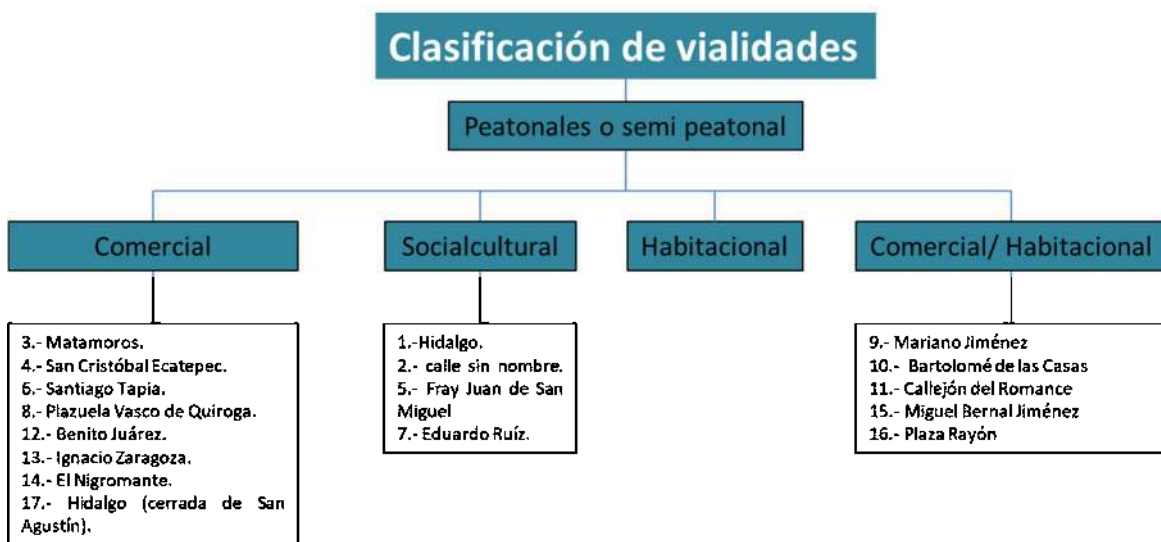
Figura V.4.- Diagrama de clasificación de las vialidades peatonalizadas en el centro histórico de Morelia. Elaboración propia.

Finalmente, entre las vialidades que se pueden clasificar de tipo comercial/habitacional, se encuentran: Mariano Jiménez, Bartolomé de las Casas, Callejón del Romance, Miguel Bernal Jiménez, y Plaza Rayón. Ya se habló en párrafos anteriores sobre la influencia que ha tenido el comercio y la actividad económica en estas calles peatonalizadas, sin embargo, existen algunos casos como las calles que se mencionan en este párrafo que comparten usos de suelo mixtos, entre habitacional y comercial. Esta situación se hace evidente en las zonas que más se alejan del núcleo fundacional de la ciudad, siendo así los lugares donde aún se conservan usos de suelo habitacionales.

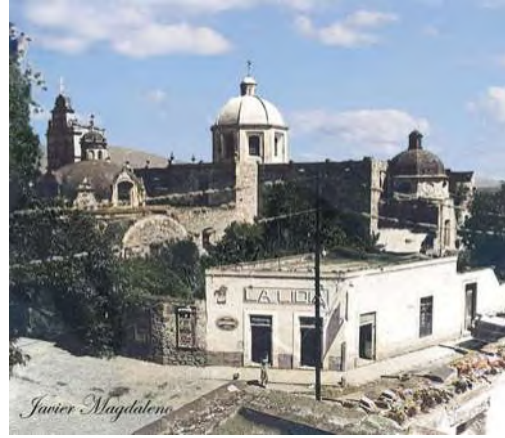
Como se puede observar en la figura V.8, todas estas calles se encuentran entre una plaza y una edificación de carácter religioso, lo que limita de forma considerable el uso de espacio.

Figura V.8.- Fotografía del cruce de la calle Eduardo Ruíz y avenida Morelos Norte. Fuente: Morelia a través del tiempo

De todos los grupos, éste es el que mejor conserva sus características paisajísticas, mantiene libre de antenas la línea visual y limita la proliferación del comercio a las periferias de la plaza manteniendo menor saturación visual. Si bien se tiene tanto publicidad como elementos informativos, estos presentan un menor daño y una mejor conservación.

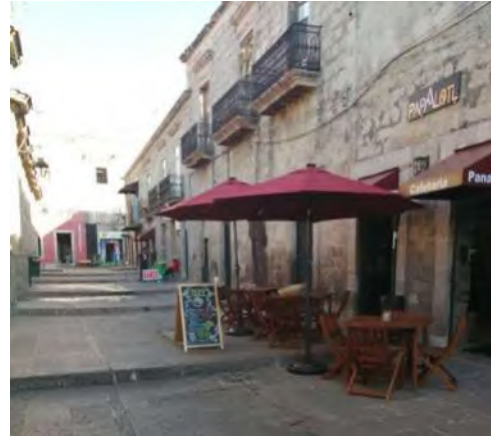
Figura V.18.- Fotografía de la calle San Cristóbal Ecatepec, febrero 2021. Fuente: Gabriel Cortés Mancera

La segunda calle peatonalizada considerada como corredor comercial es la calle San Cristóbal Ecatepec, ubicada al sur del mercado de San Agustín. En ella, la situación es similar a la anterior mencionada, se observa predominio de la actividad comercial, pero ahora en locales comerciales establecidos dentro de los inmuebles con presencia de invasión en la vía pública a causa de los comerciantes.

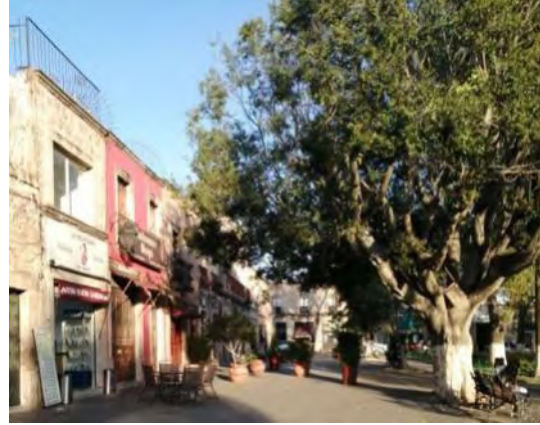
Figura V.20.- Fotografía de la Plazuela Vasco de Quiroga, febrero 2021. Fuente: Gabriel Cortés Mancera

La Plazuela Vasco de Quiroga es un espacio donde el comercio, tanto formal como informal se ha instalado de forma total. En este espacio, por su ubicación que converge sobre la calle Vasco de Quiroga y la calle Andrés del Ríoface ha logrado desplazar de forma casi total a la vivienda unifamiliar.

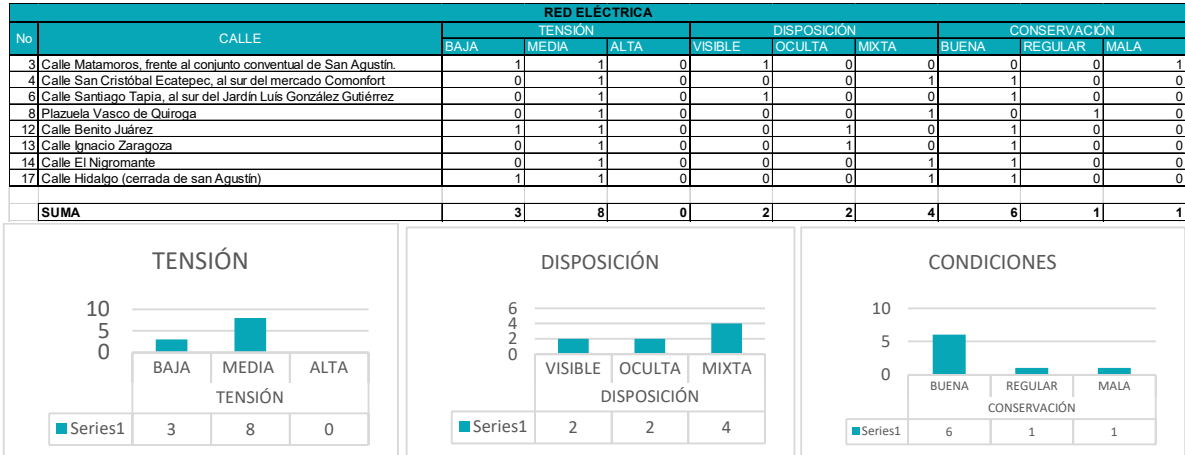
Sobre ello se observa una necesidad lógica por servicios básicos como agua potable, drenaje sanitario, red eléctrica y alumbrado público. De estas instalaciones, la red eléctrica es la que se ve más afectada en cuanto a su estado de conservación, debido a que se observa en algunas calles (principalmente en aquellas menos transitadas) algunas instalaciones irregulares por parte de los comerciantes.

Figura V.30.- Tabla y gráfica de comparación de red eléctrica en las calles peatonalizadas con actividad comercial. Elaboración propia

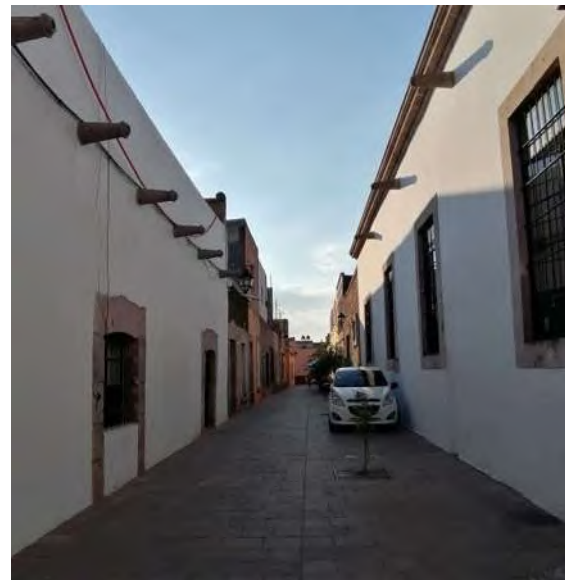
Figura V.37.- Fotografía de la calle Mariano Jiménez, febrero 2021. Fuente: Alberto González Villafan.

El segundo espacio que pertenece a esta clasificación es la calle Mariano Jiménez, en el caso de esta vialidad se observan las necesidades del uso de suelo habitacional, éstas no fueron consideradas a profundidad ya que no se dota de espacios para estacionamiento, por lo que los usuarios locales han tenido que acondicionar estos espacios, llevándolas a convertirse en una calle semi peatonal.

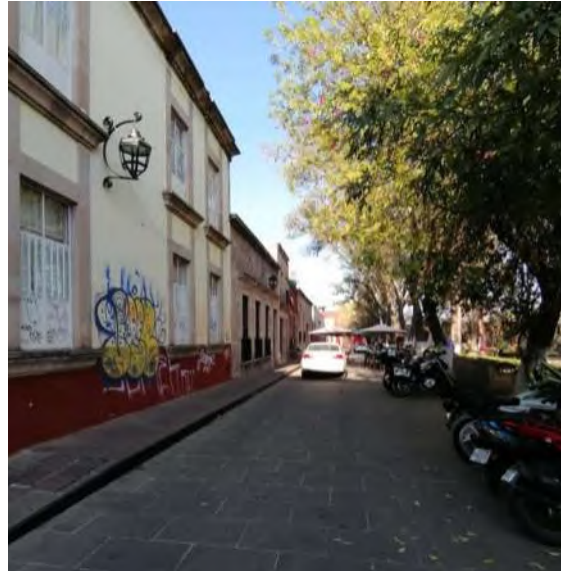
Figura V.38.- Fotografía de la calle Bartolomé de las Casas, febrero 2021. Fuente: Alberto González Villafan.

Por su parte, la calle Bartolomé de las casas, que se encuentra al norte del Jardín Héroes del 47, es otra vialidad que busca mediar las necesidades de ser una calle semi-peatonal, compartiendo usos de suelo tanto comercial como peatonal. En esta calle, al igual que en las dos anteriores, se observa una necesidad no atendida de los habitantes, que no cuentan con espacios de aparcamiento de los vehículos privados.

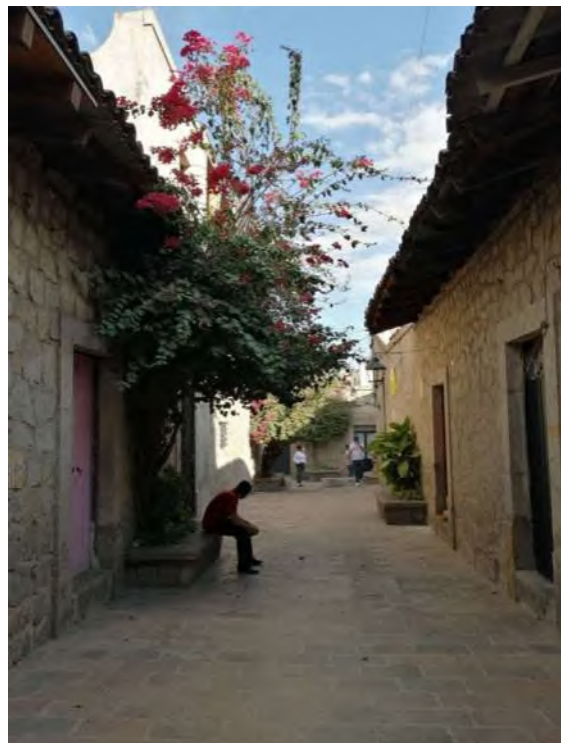
En el caso del Callejón del Romance es un espacio peatonal reconocido por los habitantes de la ciudad de Morelia. Este andador que se ubica en la parte oriente de la zona centro, es reconocido por ser un andador para el disfrute de ciudadanos y turistas, por su ubicación. En esta calle aún existen edificaciones con usos de suelo habitacionales, sin embargo, se observa -al igual que en las otras vialidades pertenecientes a esta clasificación- edificaciones destinadas a la actividad económica.

Figura V.39.- Fotografía del Callejón del Romance, febrero 2021. Fuente: Alberto González Villafan.

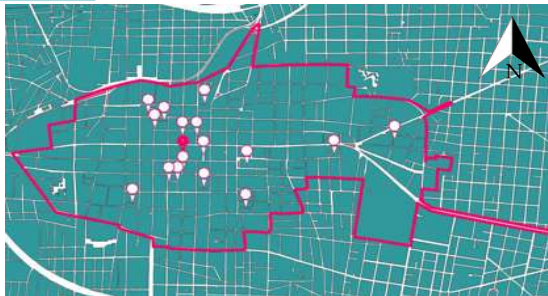
Observaciones: La imagen urbana se encuentra en buenas condiciones, se observan algunos daños por causas antrópicas como graffitis

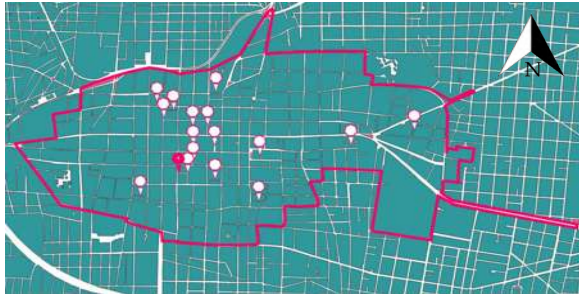
CROQUIS DE LOCALIZACIÓN

Rótulos

Fijación	Función	Condiciones
Muros	Publicidad	Buena
Losas	Información	Regular
Pisos		Mala
Cantidad:	13

Observaciones: Se observan algunos daños por causas antrópicas como graffitis.

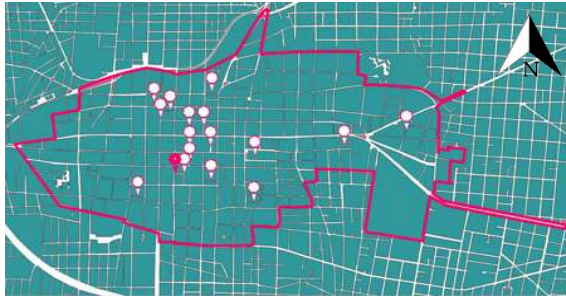
CROQUIS DE LOCALIZACIÓN

PISOS (ANTIGUA SUPERFICIE DE RODAMIENTO)

MATERIAL BASE	ACABADO INICIAL	BALIZAMIENTO
Mat. Base	Loceta de cantería	Sí
Terreno Natural	Loceta de pórfido	No
	Enladrillado	
	Concreto

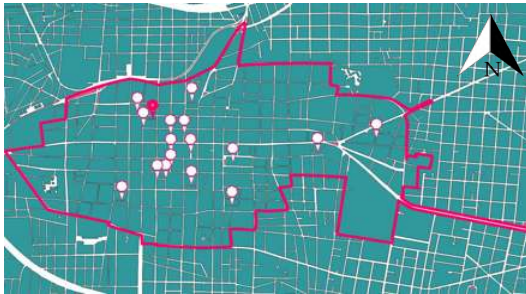
CROQUIS DE LOCALIZACIÓN

PISOS (ANTIGUA SUPERFICIE DE RODAMIENTO)

MATERIAL BASE	ACABADO INICIAL	BALIZAMIENTO
Mat. Base	Loceta de cantería	Si
Terreno Natural	Loceta de pórfido	No
	Enladrillado	
	Empedrado

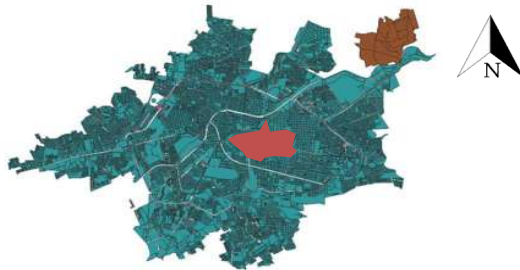
USO ACTUAL

PISOS (ANTIGUA SUPERFICIE DE RODAMIENTO)

MATERIAL BASE	ACABADO INICIAL	BALIZAMIENTO
Mat. Base	Loceta de cantería	Si
Terreno Natural	Loceta de pórfido	No
	Enladrillado	
	Concreto

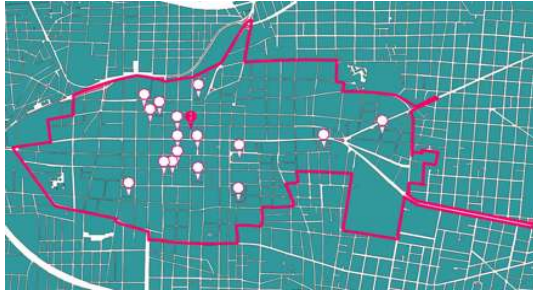
Rótulos		
Fijación	Función	Condiciones
Muros	Publicidad	Buena
Losas	Información	Regular
Pisos		Mala
Cantidad:	15	1

Observaciones: La mayor parte de los rótulos se concentran en publicidad, por lo que se observa una gran actividad comercial.

Observaciones: No es posible observar si hay saturación de antenas en azoteas a causa de la altura del perfil urbano, por lo que solo se observan dos de estos elementos.

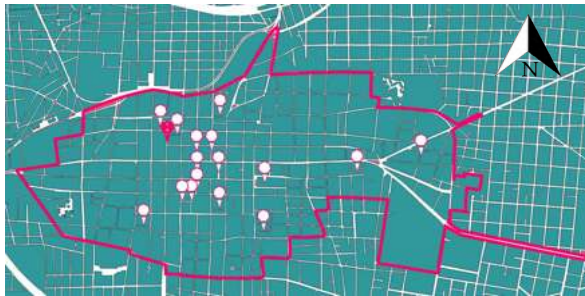
Fijación	Función	Condiciones
Muros	Publicidad	Buena
Losas	Información	Regular
Pisos		Mala
Cantidad:	2

Observaciones: La imagen urbana se encuentra en buenas condiciones, se observan algunos daños por causas antrópicas como graffitis

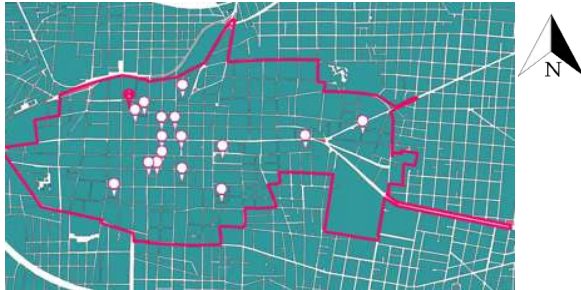
Fijación	Función	Condiciones
Muros	Publicidad	Buena
Losas	Información	Regular
Pisos		Mala
Cantidad:	2

Observaciones: La imagen urbana se encuentra en buenas condiciones, pero con algunos daños antrópicos como

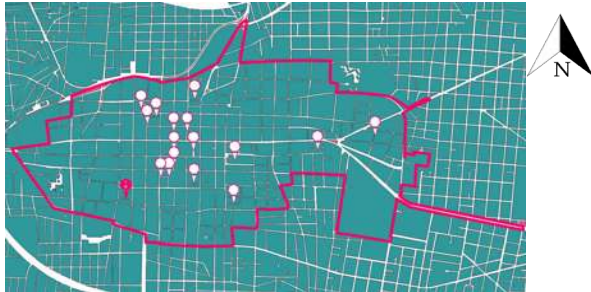
Fijación	Función	Condiciones
Muros	Publicidad	Buena
Losas	Información	Regular
Pisos		Mala
Cantidad: 2		
Observaciones: La imagen urbana se encuentra en buenas condiciones, pero con algunos daños antrópicos como
