**PROYECTO DE RESTAURACIÓN Y NUEVO USO PARA LA CASA  
GRANDE EN LA ANTIGUA HACIENDA DE LA GOLETA,  
CHARO, MICHOACÁN.**

**TESINA QUE PARA OBTENER EL DIPLOMA DE  
ESPECIALIDAD EN RESTAURACIÓN DE SITIOS Y MONUMENTOS**

**GABRIEL MERCADO SÁNCHEZ**

**MORELIA MICH. FEBRERO 2015**

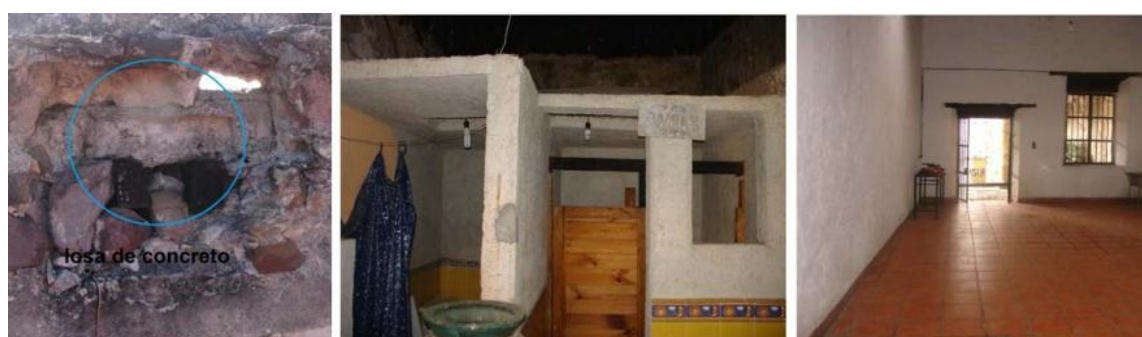
Ilustración 51  
Alteraciones y adecuaciones del actual propietario en la época actual  
Autor: Gabriel Mercado Sánchez, Diciembre 2013

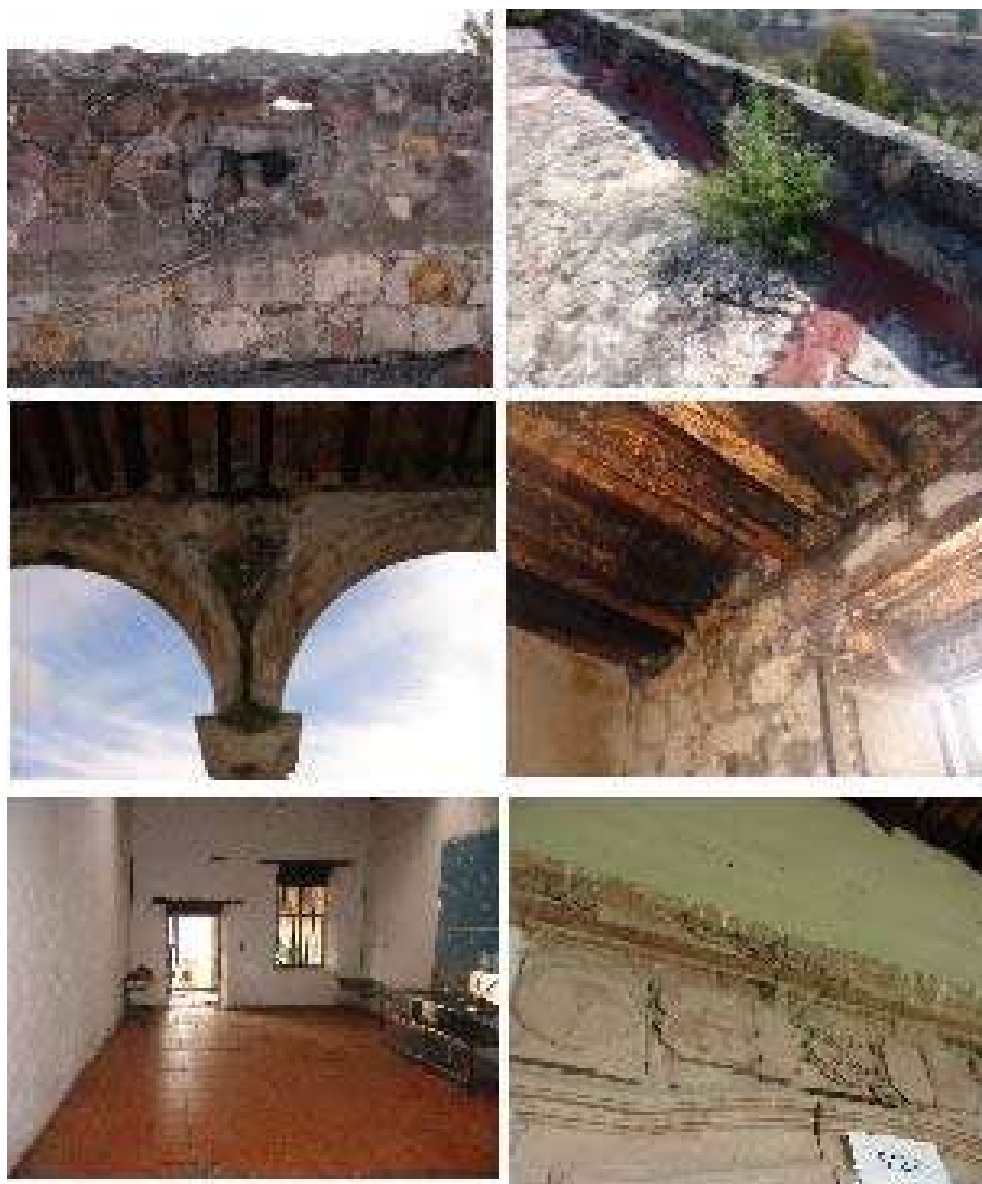
Ilustración 74, Ejemplos de agentes y causas del deterioro en el edificio, Autor. Gabriel Mercado. Diciembre 2013

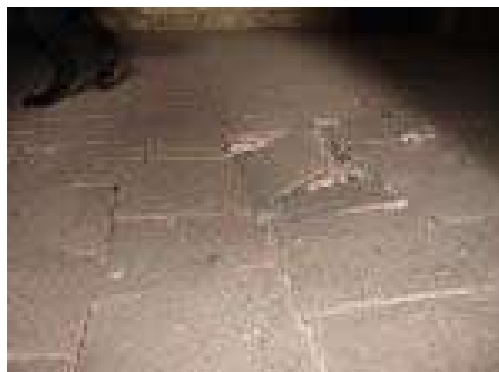
Ilustración 75  
Deterioros mas comunes en pisos. Ver detalles en el plano LEV-DET-01  
Autor:Gabriel Mercado Sánchez, Mayo 2014

**Deterioro**; Modificaciones al sistema constructivo, desgaste, manchas y polvo. **Agente**; Antropico.

**Deterioro**; Piso deteriorado en general (hundimientos, perdida de junta, manchas). **Agente**; Biótico, Abiótico y Antropico. **Causa**; Falta de mantenimiento y humedad.

**Deterioro**; Debilitamiento y ruptura de piso, desgaste superficial del elemento y hundimientos. **Agente**; Abiótico y Antropico. **Causa**; La dilatación y contracción del material, asoleamiento, erosión por viento, filtraciones de agua e inestabilidad de la base y falta de mantenimiento y transito de usuarios.

**Deterioro**; Modificaciones al sistema constructivo. **Agente**; Antropico. **Causa**; Mala intervención e ignorancia al incorporar materiales incompatibles (loseta ceramica).

**Deterioro**; Debilitamiento y ruptura de piso, desgaste superficial del elemento. **Agente**; Abiótico y Antropico. **Causa**; La humedad y falta de ventilación, filtraciones de agua e inestabilidad de la base y falta de mantenimiento y transito de usuarios.

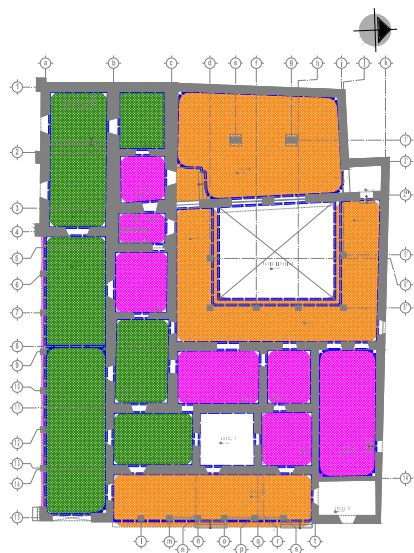
Ilustración 76  
Deterioros mas comunes en techos. Ver  
detalles en el plano LEV-DET-02  
Autor:Gabriel Mercado Sánchez, Mayo 2014

**Deterioro;** Vigas pandeadas y manchas. **Agente;** Biótico y Antropico. **Causa;** Por necesidad de cubrir el espacio, ignorancia al incorporar vigas de madera con secciones inadecuadas y excremento de palomas y murciélagos.

**Deterioro;** Deterioro general en vigería (manchas, empalmes, pudrición, desprendimientos). **Agente;** Biótico, Abiótico y Antropico. **Causa;** Excremento de palomas y murciélagos, humedad por filtraciones y falta de mantenimiento en azoteas y vigas de madera.

**Deterioro;** Modificación al sistema constructivo / desprendimiento de vigería. **Agente;** Antropico. **Causa;** Ignorancia al incorporar materiales incompatibles (losa de concreto) y vigas de madera con dimensiones diferentes.

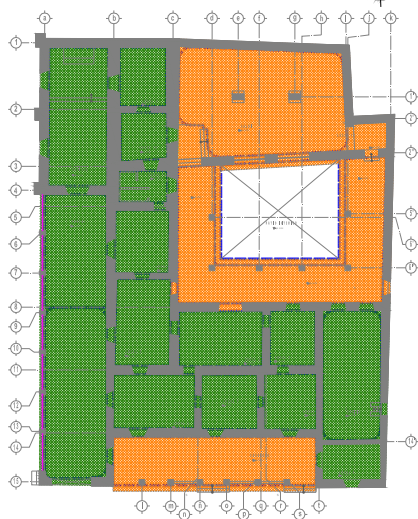
Ilustración 77  
Deterioros mas comunes en cubiertas. Ver  
detalles en el plano LEV-DET-03  
Autor:Gabriel Mercado Sánchez, Mayo 2014

**Deterioro;** Ruptura de teja de barro y manchas.  
**Agente;** Biótico y Antropico. **Causa;** Humedad, falta de mantenimiento, incuria, golpes y presencia de hongos, líquenes e insectos.

**Deterioro;** Deterioro en el sistema de impermeabilización, modificaciones al sistema constructivo, fisuras y grietas. **Agente;** Biótico, Abiótico y Antropico. **Causa;** La dilatación, contracción del material y erosión por viento, ignorancia al incorporar materiales incompatibles y falta de mantenimiento, filtraciones de agua, presencia de microflora y plantas.

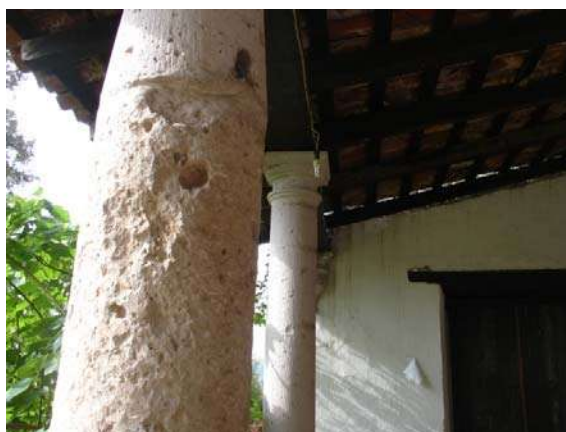
Ilustración 78  
Deterioros mas comunes en apoyos. Ver detalles en el plano LEV-DET-04  
Autor:Gabriel Mercado Sánchez, Mayo 2014

**Deterioro;** Desgaste y disgregación de la junta entre piedras. **Agente;** Abiótico y Antropico.

**Deterioro;** Desprendimiento y separación del aplanado que reviste al muro, cambio de colores y textura al incorporar pintura vinilica sobre el aplanado de mezcla cemento-arena. **Agente;** Abiótico y Antropico. **Causa;** Ignorancia al incorporar materiales incompatibles (aplanado de cemento arena) y desprendimiento por dilatación diferencial.

**Deterioro;** Desprendimiento y disgregación del recubrimiento en muros, manchas en los aplanados y materiales base del muro (piedra). **Agente;** Abiótico y Antropico. **Causa;** Falta de ventilación y humedad por condensación, falta de mantenimiento y golpes, incuria (incendio)

**Deterioro;** Machas oscuras, fisura en el fuste de columnas, disgregación y perdida superficial de material. **Agente;** Abiótico y Antropico. **Causa;** Esgurrimientos de agua pluvial, erosión viento y asoleamiento, falta de mantenimiento y desgaste por incuria y golpes, ignorancia al empotrar en la piedra elementos de fierro (barandal).

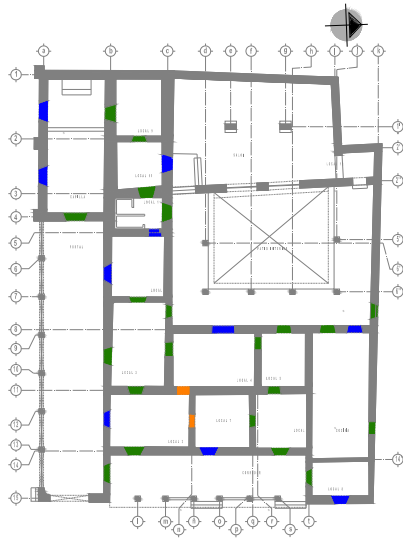
Ilustración 79  
Deterioros mas comunes en vanos y cerramientos. Ver detalles en el plano LEV-DET-05, Autor:Gabriel Mercado Sánchez, Mayo 2014

**Deterioro;** Deterioro general en vanos y cerramientos de madera deteriorados. **Agente;** Antropico. **Causa;** Incuria y falta de mantenimiento.

**Deterioro;** Deterioro general en vanos y cerramientos (faltante de vidriería, puertas y ventanas). **Agente;** Antropico. **Causa;** Incuria y falta de mantenimiento.

**Deterioro;** Deterioro general en vanos y cerramientos (faltante de puerta y ventana). **Agente;** Antropico. **Causa;** Falta de mantenimiento, ignorancia al incorporar puertas y ventanas a base de perfiles metálicos.

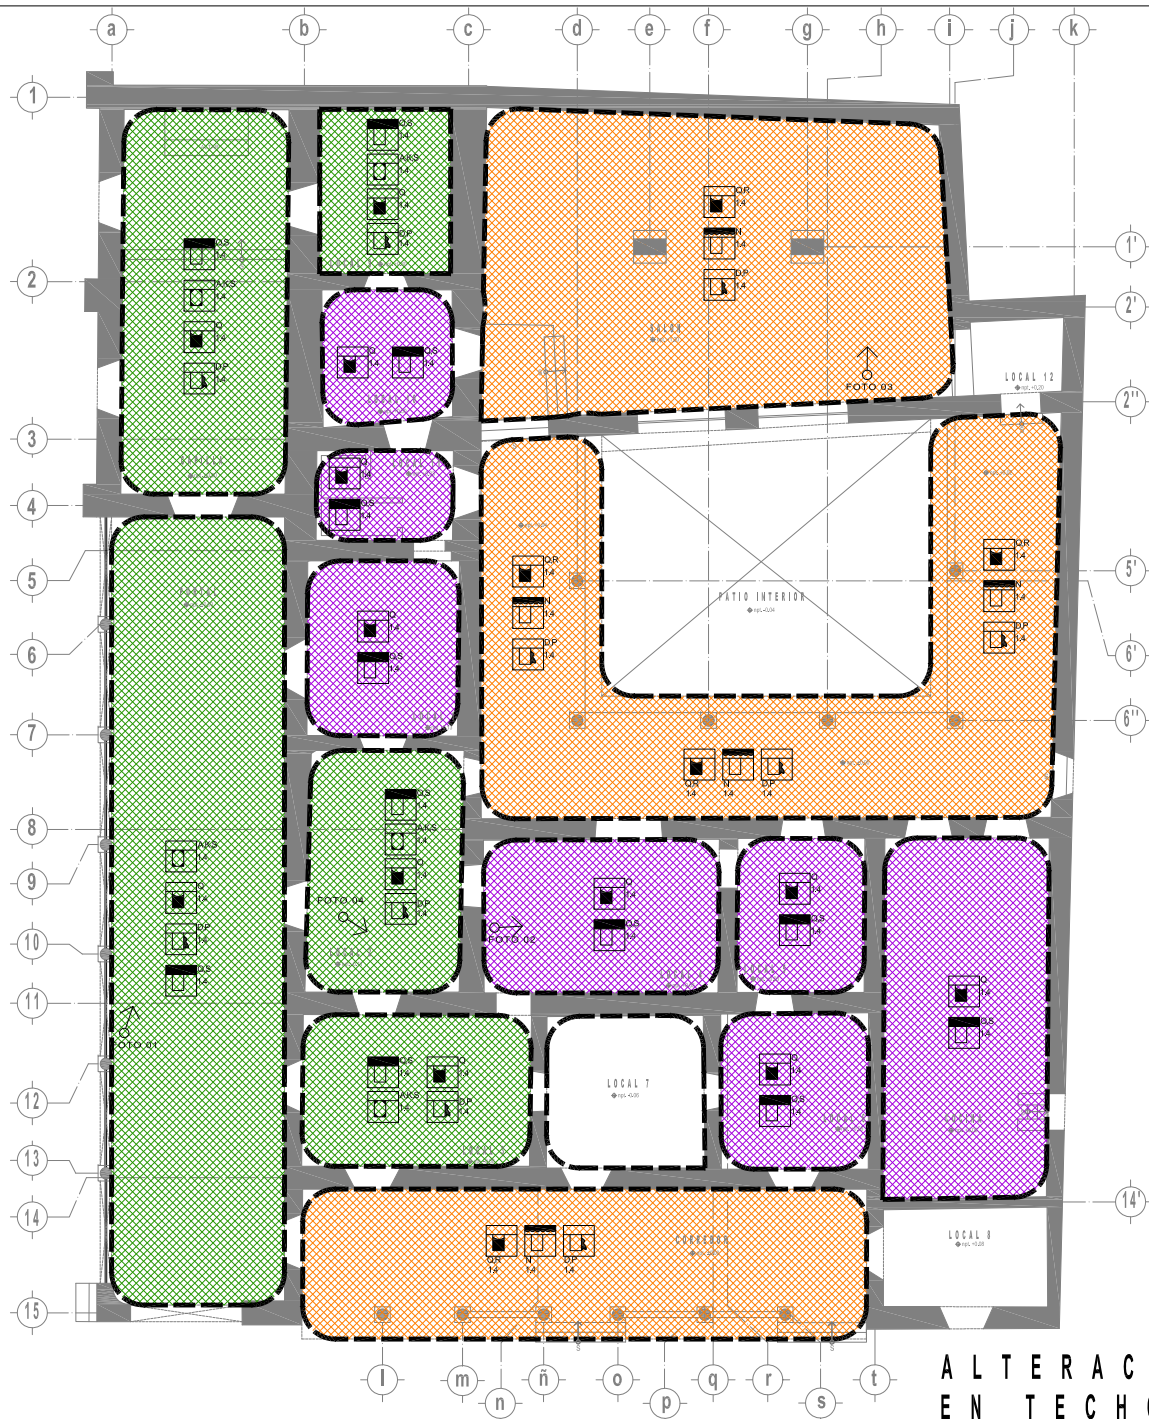
- DETERIORO PUDRICION EN VIGAS
- DETERIORO PANDEO Y DESPRENDIMIENTO EN VIGAS
- DETERIORO PRESENCIA DE INSECTOS Y ANIMALES EN VIGAS
- ALTERACION INTEGRACION DE LOSA DE CONCRETO
- ALTERACION Techo a base de TEJA DE BARRO

FOTO 01: PORTAL (VISTA PARCIAL) DE DETERIORO EN TECHOS  
AUTOR: ANDRÉS MARCELO GARCIA  
FECHA: 08/06/15

FOTO 02: LOCAL 4 (VISTA PARCIAL) DE DETERIORO EN TECHOS  
AUTOR: ANDRÉS MARCELO GARCIA  
FECHA: 08/06/15

FOTO 03: SALON (VISTA PARCIAL) DE ALTERACION EN TECHOS  
AUTOR: ANDRÉS MARCELO GARCIA  
FECHA: 08/06/15

FOTO 04: LOCAL 2 (VISTA PARCIAL) DE DETERIORO EN TECHOS  
AUTOR: ANDRÉS MARCELO GARCIA  
FECHA: 08/06/15

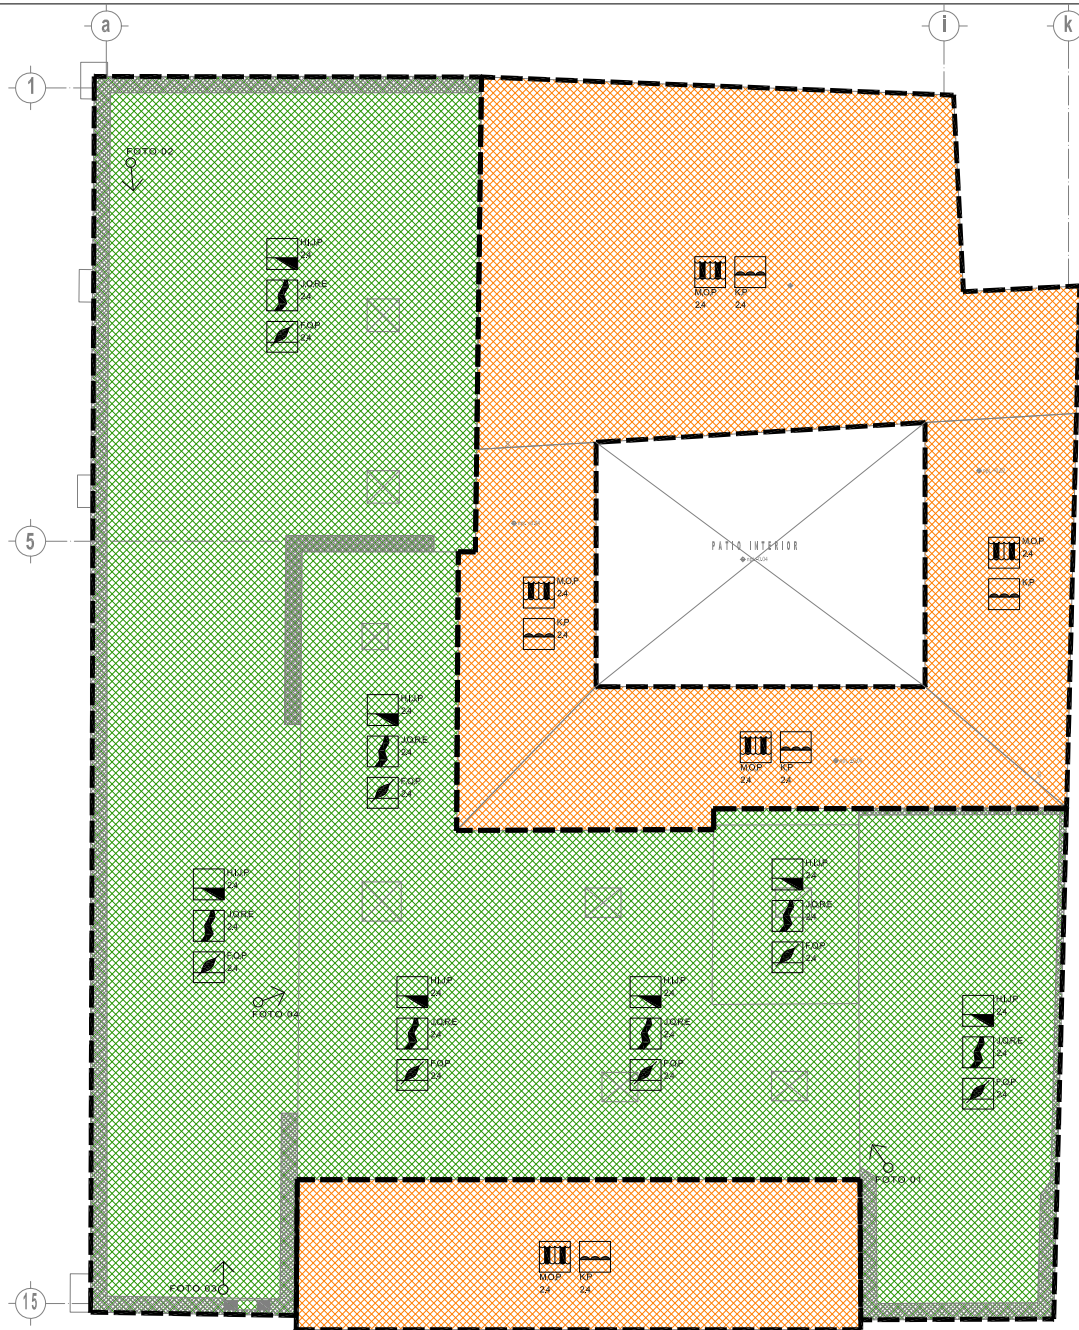
- DETERIORO IMPERMEABILIZANTE DAÑADO
- DETERIORO GRIETAS Y FISURAS EN CUBIERTAS
- DETERIORO PRESENCIA DE MICROFLORA
- DETERIORO RUPTURA DE TEJAS DE BARRO
- DETERIORO PRESENCIA DE BACTERIAS Y HONGOS
- CUBIERTAS PLANAS CON ESTRUCTURA DE CONCRETO, RELLENO DE MORTERO, DUELAS DE BARRO TERMINADO CON IMPERMEABILIZANTE ACRILICO
- CUBIERTAS INCLINADAS CON ESTRUCTURA DE MADERA Y TEJAS DE BARRO

FOTO DE AZOTEA / VISTA PARCIAL DE DETERIORO EN CUBIERTAS  
ACTUACIONES: REPARACION DAÑADOS  
FECHA: 08/05/2015

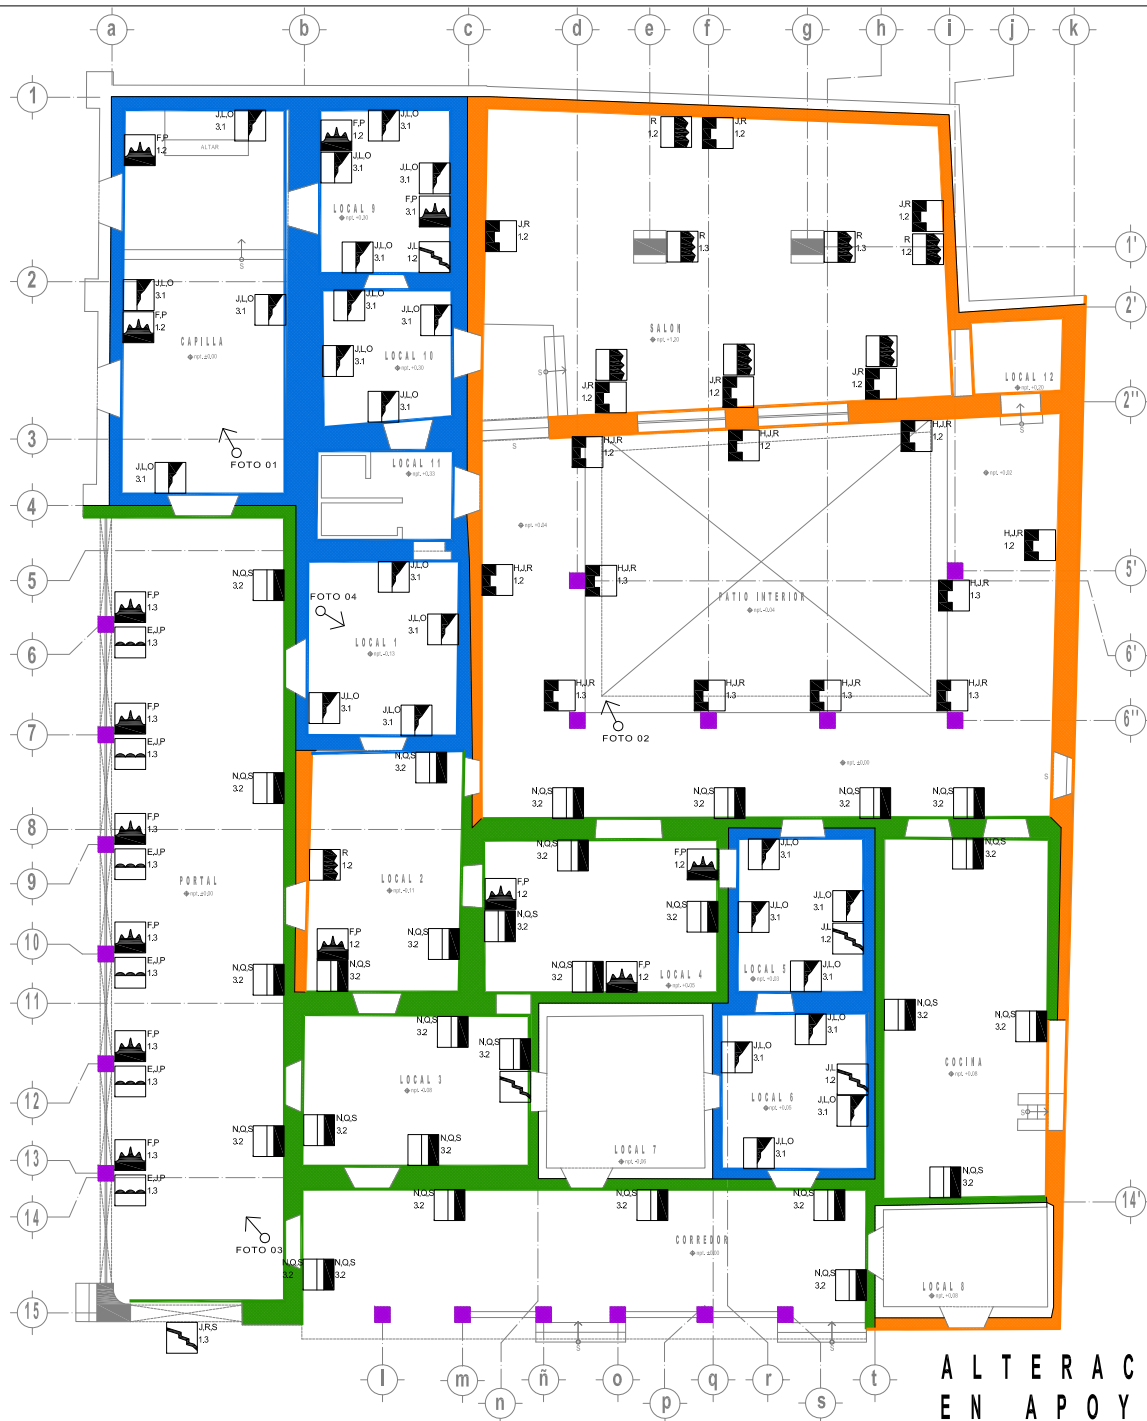
- DETERIORO MANCHASPOR HUMEDAD
- DETERIORO PRESENCIA DE BACTERIAS Y HONGOS
- DETERIORO FISURAS Y GRIETAS EN MUROS
- DETERIORO DESPRENDIMIENTO O DISGREGACION DE APLANADO
- DETERIORO EXFOLIACION Y PERDIDA DE JUNTA EN LAS PIEDRAS
- ALTERACION INTEGRACION APLANADO DE CEMENTO-ARENA
- MUROS SIN RECUBRIMIENTO (APLANADO)
- MUROS CON RECUBRIMIENTO DE CAL-ARENA
- MUROS CON RECUBRIMIENTO DE CEMENTO ARENA
- APOYOS AISLADOS

FOTO 01: CUBIERTA VISTA PARCIAL DE DETERIORO EN APOYOS CORRIDOS. AUTOPRUEBA: MARCELO SANCHEZ. FEBRERO DE 2015.

FOTO 02: PARED RESERVOIR VISTA PARCIAL DE DETERIORO EN APOYOS CORRIDOS Y MUROS. AUTOPRUEBA: MARCELO SANCHEZ. FEBRERO DE 2015.

FOTO 03: PUERTA Y VISTA PARCIAL DE DETERIORO EN APOYOS CORRIDOS. AUTOPRUEBA: MARCELO SANCHEZ. FEBRERO DE 2015.

FOTO 04: LOCAL 1 VISTA PARCIAL DE DETERIORO EN APOYOS CORRIDOS Y MUROS. AUTOPRUEBA: MARCELO SANCHEZ. FEBRERO DE 2015.

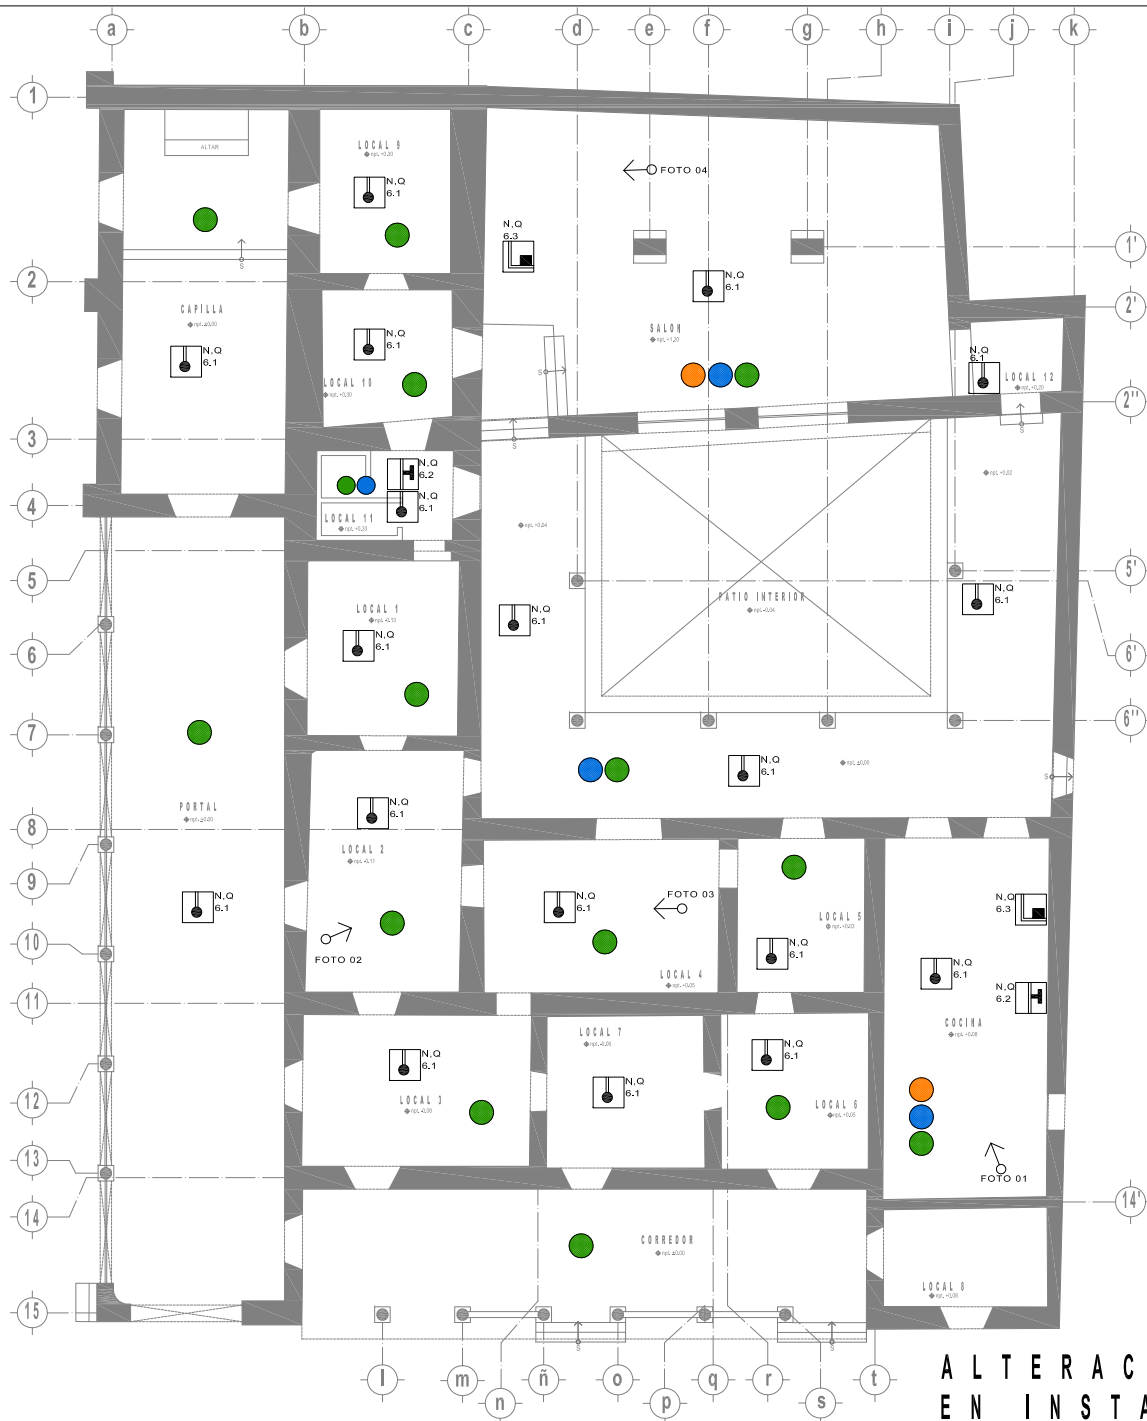
FOTO 01: CUBIERTA VISTA PARCIAL DE ALTERACIONES DE METAL ALACERADO

FOTO 02: CUARTO 2 VISTA PARCIAL DE ALTERACIONES DE METAL ALACERADO

FOTO 03: LOCAL 4 VISTA PARCIAL DE ALTERACIONES DE METAL ALACERADO

FOTO 04: SALON VISTA PARCIAL DE ALTERACIONES DE METAL ALACERADO

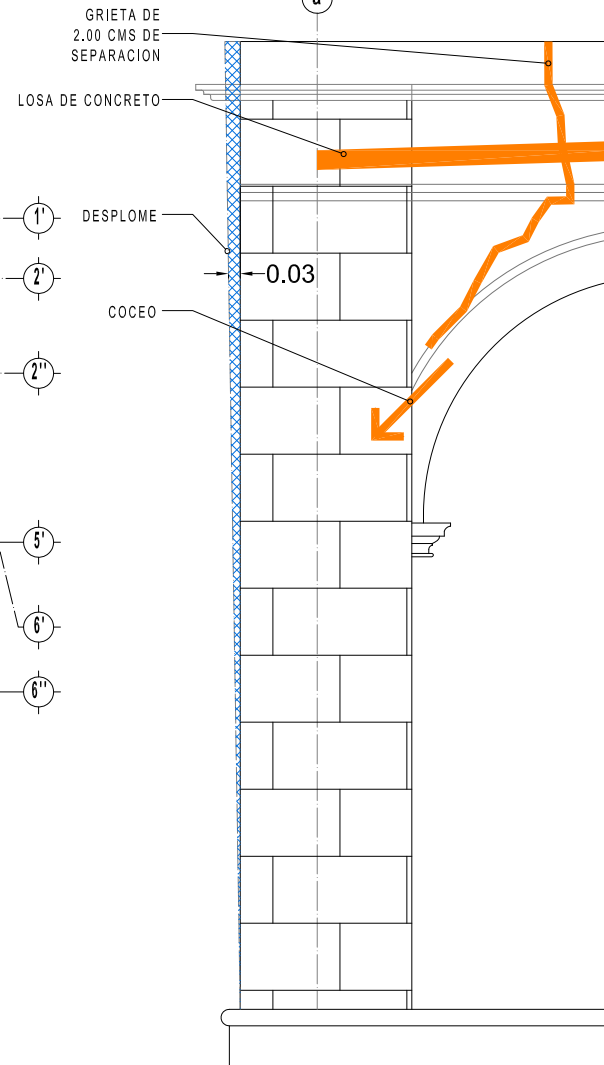
DETALLE 01 EN ALZADO  
SIN ESCALA

NOTA: EL DESPLOME MAS CRITICO LO UBICAMOS EN LA ARCADEA PRINCIPAL ENTRE LOS EJE 14-15 Y a-b, SIENDO ESTE DE 3.00CMS.

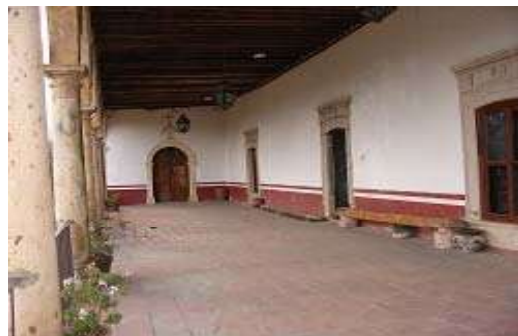
El sistema constructivo en el portal está compuesto por un piso a base de baldosas de barro asentadas sobre el terreno con una capa de mortero, en un área las baldosas están en formato diferente y bien nivelado por lo que se puede deducir que están sobre un firme de concreto. Apoyos aislados compuestos por columnas de piedra de cantería formando una arcada con siete arcos de medio punto. Apoyos continuos de mampostería de piedra recubiertos con un aplinado de cemento arena y terminados con pintura vinilica color blanco y guardapolvos color rojo. Los vanos de puertas y ventanas están enmarcados con piedra de cantería y decoraciones. Los techos formados por un sistema de viguería y duelas de barro donde se asienta una cubierta formada por una losa de concreto con una tapa de duela de barro por la parte superior asentada con mortero cemento arena y sellada con impermeabilizante acrílico color rojo. Se aprecia una instalación eléctrica visible y sin una canalización adecuada.

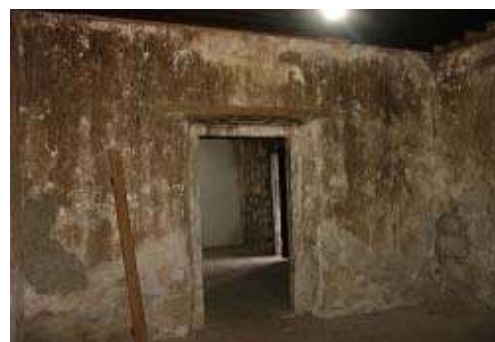
El sistema constructivo en el local 1 está compuesto por un piso a base de baldosas de barro asentadas sobre el terreno con una capa de mortero. Apoyos continuos de mampostería de piedra recubiertos con un aplanado de mortero cal-arena y terminados con pintura a la cal. Los vanos de puertas y ventanas están formados por la misma mampostería del muro con su derrame y capitalizado correspondiente. Los techos formados por un sistema de viguería y tejamanil donde se asienta una cubierta formada por una losa de concreto con una tapa de duela de barro por la parte superior asentada con mortero cemento arena y sellada con impermeabilizante acrílico color rojo. Se aprecia una instalación eléctrica visible y sin una canalización adecuada.

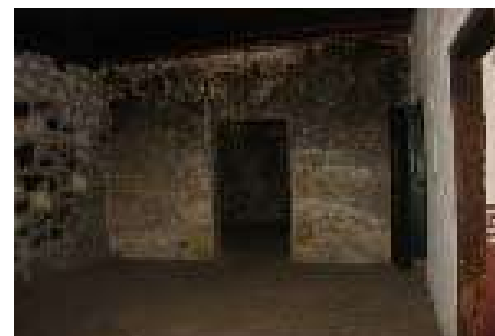
El sistema constructivo en el local 2 está compuesto por un piso a base de baldosas de barro asentadas sobre el terreno con una capa de mortero. Apoyos continuos de mampostería de piedra recubiertos con un aplanado de mortero cal-arena y terminados con pintura a la cal en una parte, aparente de mampostería en otra y por ultimo aplanados de mezcla cemento-arena y terminados con pintura vinilica . Los vanos en puertas están formados por la misma mampostería del muro con su derrame y capialzado correspondiente y también rectos con un marco de madera. Los techos formados por un sistema de viguería y tejamanil donde se asienta una cubierta formada por una losa de concreto con una tapa de duela de barro por la parte superior asentada con mortero cemento arena y sellada con impermeabilizante acrílico color rojo. Se aprecia una instalación eléctrica visible y sin una canalización adecuada.

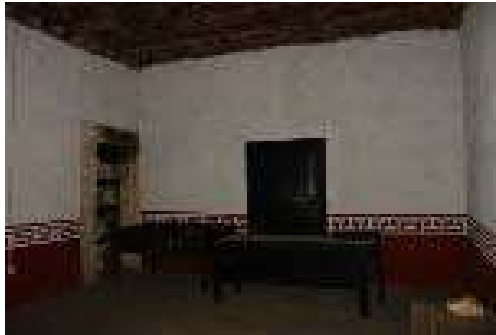
El sistema constructivo en el local 3 está compuesto por un piso a base de baldosas de barro asentadas sobre el terreno con una capa de mortero. Apoyos continuos de mampostería de piedra recubiertos con un aplanado de mezcla cemento-arena y terminados con pintura vinilica color blanco y guardapolvos color rojo en la parte inferior. Los vanos de puertas y ventanas están formados por la misma mampostería del muro con su derrame y capialzado correspondiente tambien aplanado y pintado, los vanos de circulación con el local 2 y 4 están enmarcados con piedra de cantería. Los techos formados por un sistema de viguería y tejamanil donde se asienta una cubierta formada por una losa de concreto con una tapa de duela de barro por la parte superior asentada con mortero cemento arena y sellada con impermeabilizante acrílico color rojo. Se aprecia una instalación eléctrica visible y sin una canalización adecuada.

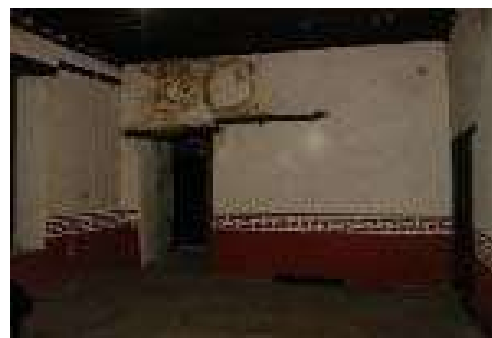
El sistema constructivo en el local 4 está compuesto por un piso a base de baldosas de barro asentadas sobre el terreno con una capa de mortero. Apoyos continuos de mampostería de piedra recubiertos con un aplanado de mezcla cemento-arena y terminados con pintura vinilica color blanco y guardapolvos color rojo en la parte inferior. Los vanos de puertas y ventanas están formados por la misma mampostería del muro en forma recta y cerramientos de madera. Los techos formados por un sistema de viguería y tejamanil donde se asienta una cubierta formada por una losa de concreto con una tapa de duela de barro por la parte superior asentada con mortero cemento arena y sellada con impermeabilizante acrílico color rojo. Se aprecia una instalación eléctrica visible y sin una canalización adecuada.

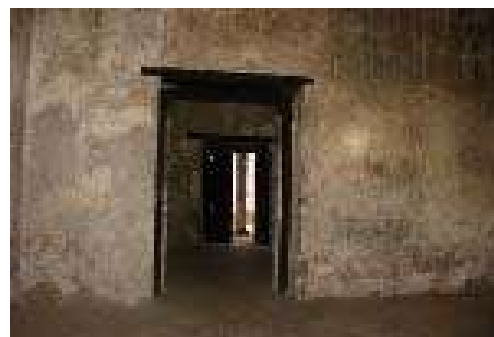
El sistema constructivo en el local 6 está compuesto por un piso a base de baldosas de barro asentadas sobre el terreno con una capa de mortero. Apoyos continuos de mampostería de piedra recubiertos con un aplanado de mortero cal-arena y terminados con pintura a la cal. Los vanos de puertas y ventanas están formados por la misma mampostería del muro con su derrame y capitalizado correspondiente así como rectos con cerramiento de madera. Los techos formados por un sistema de viguería y tejamanil donde se asienta una cubierta formada por una losa de concreto con una tapa de duela de barro por la parte superior asentada con mortero cemento arena y sellada con impermeabilizante acrílico color rojo. Se aprecia una instalación eléctrica visible y sin una canalización adecuada.

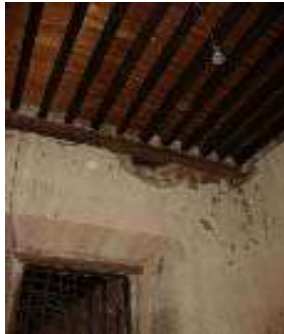
El sistema constructivo en el local 10 está compuesto por un piso a base de baldosas de barro asentadas sobre el terreno con una capa de mortero. Apoyos continuos de mampostería de piedra recubiertos con un aplanado de mortero cal-arena y terminados con pintura a la cal. Los vanos de puertas y ventanas están formados por la misma mampostería del muro con su derrame y capialzado correspondiente también aplanados. Los techos formados por un sistema de vigería y tejamanil donde se asienta una cubierta formada por una losa de concreto con una tapa de duela de barro por la parte superior asentada con mortero cemento arena y sellada con impermeabilizante acrílico color rojo. Se aprecia una instalación eléctrica visible y sin una canalización adecuada.

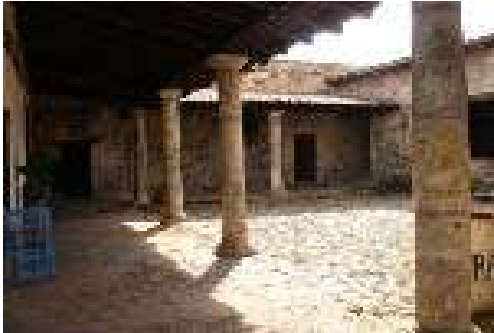
El sistema constructivo en el patio interior está compuesto por un piso a base de baldosas asentadas sobre el terreno con una capa de mortero. Apoyos aislados compuestos por columnas de piedra de cantería soportando una techumbre de vigas de madera y tejas de barro. Apoyos continuos de mampostería de piedra recubiertos en una parte con un aplanado de cemento arena y terminados con pintura vinilica color blanco y en otra parte sin recubrimientos. Los vanos de mampostería de piedra rectos y cerramientos de madera y de piedra de cantería. Los techos formados por un sistema de viguería con una tapa a base de dueLAS de madera donde se asientan las tejas de barro. La instalación eléctrica visible sin una canalización adecuada.

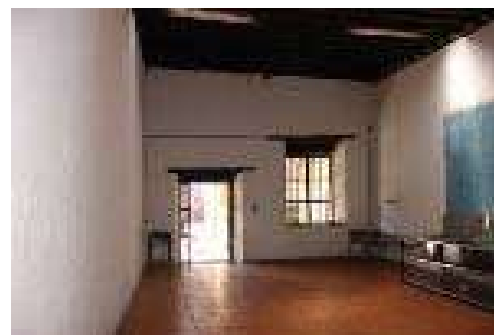
El sistema constructivo en la cocina está compuesto por un piso cerámico color rojo asentadas sobre un firme de concreto. Apoyos continuos de mampostería de piedra recubiertos en una parte con un aplanado de cemento arena y terminados con pintura vinilica color blanco, en otra parte sin recubrimientos y también una pequeña parte con recubrimiento de azulejo cerámico. Los vanos de puertas y ventanas están formados por la misma mampostería del muro con su derrame y capitalizado correspondiente. Los techos formados por un sistema de viguería y tejamanil donde se asienta una cubierta formada por una losa de concreto con una tapa de duela de barro por la parte superior asentada con mortero cemento arena y sellada con impermeabilizante acrílico color rojo. La instalación eléctrica visible sin una canalización adecuada además de unas instalaciones hidráulicas, sanitarias y de gas parcialmente ocultas.

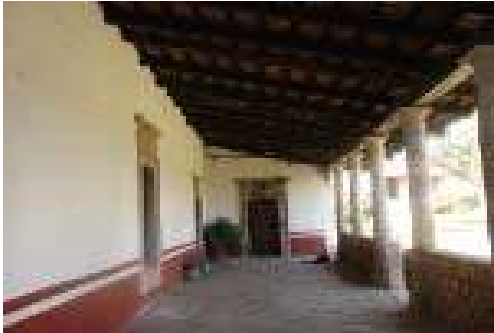
El sistema constructivo en corredor exterior está compuesto por un piso a base de baldosas asentadas sobre el terreno con una capa de mortero. Apoyos aislados compuestos por columnas de piedra de cantería soportando una techumbre de vigas de madera y tejas de barro. Apoyos continuos de mampostería de piedra recubiertos en una parte con un aplanado de cemento arena y terminados con pintura vinilica color blanco y guardapolvos color rojo. Los vanos de mampostería de piedra rectos y cerramientos de madera y enmarcados con piedra de cantería y decoraciones. Los techos formados por un sistema de viguería con una tapa a base de duelas de madera donde se asientan las tejas de barro. La instalación eléctrica visible sin una canalización adecuada.

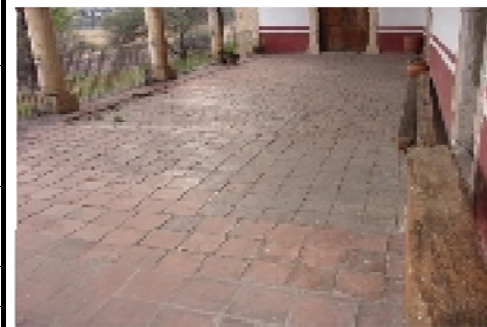
| DETERIORO | X | | • Desgaste superficial del elemento<br>• Hundimientos | |

| ALTERACION | X | EFECTO | • Modificaciones al sistema constructivo | | |
| DETERIORO | X | | • Desgaste, manchas y polvo | | |

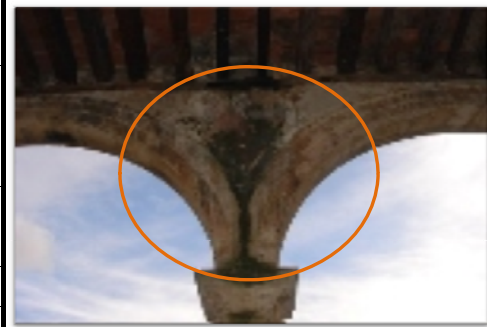
| ALTERACION | | EFECTO | <ul style="list-style-type: none"><li>• Machas oscuras</li><li>• Fisura en el fuste de columnas</li><li>• Disgregación y perdida superficial de material</li></ul> | | |

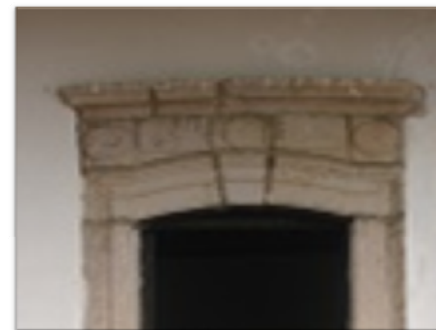
| PARTIDA: VANOS Y CERRAMIENTOS | | | | | |

| ALTERACION | X | EFECTO | • Ruptura de elemento decorativo en ventana | | |

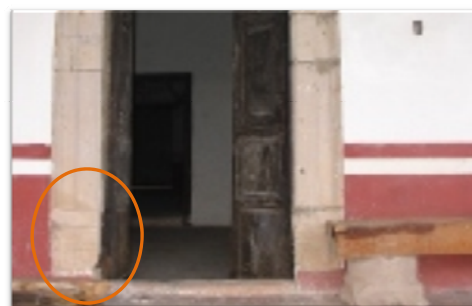
| PARTIDA: VANOS Y CERRAMIENTOS | | | | | |

| ALTERACION | X | EFFECTO | • Modificación al sistema constructivo | | |

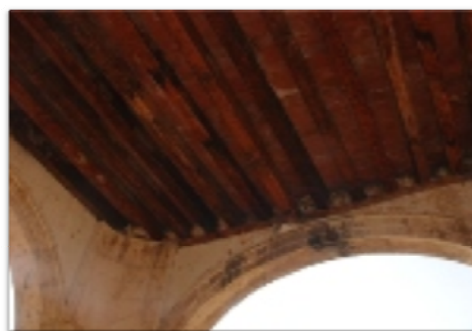
| PARTIDA: TECHOS | | | | | |

| ALTERACION | | EFECTO | • Deterioro general en vigería ( manchas, empalmes, pudrición, desprendimientos) | | |

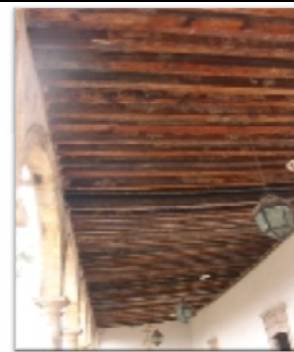
| PARTIDA: | | TECHOS | | | |

| ALTERACION | X | EFECTO | • Deterioro en el sistema de impermeabilización | | |
| DETERIORO | X | | • Modificaciones al sistema constructivo<br>• Fisuras y grietas | | |

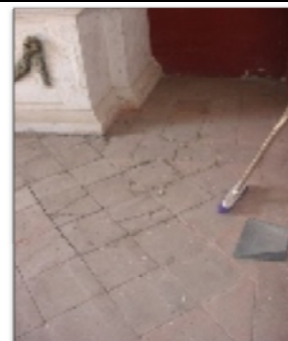
| PARTIDA: PISOS | | | | |

| ALTERACION | | EFEECTO | <ul style="list-style-type: none"> <li>• Manchas</li> <li>• Pulvurulencia superficial</li> </ul> | |

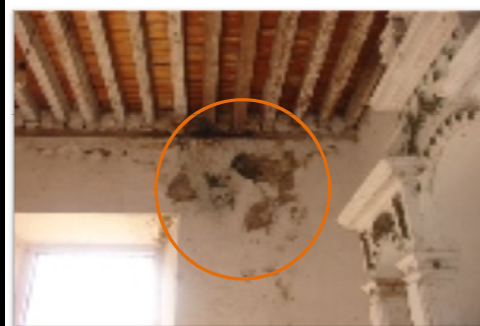
| PARTIDA: APOYOS CONTINUOS | | | | |

| ALTERACION | X | EFEECTO | <ul style="list-style-type: none"> <li>• Desprendimiento y separación del aplanado</li> <li>• Cambio de colores y textura y colores</li> </ul> | |

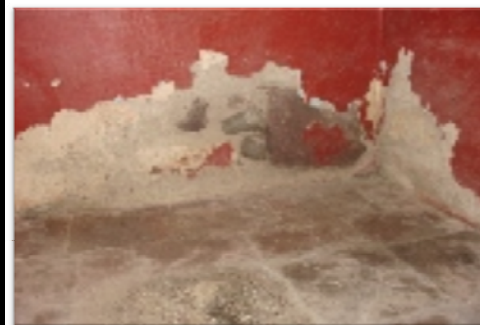
| PARTIDA: APOYOS CONTINUOS | | | | |

| ALTERACION | X | EFEECTO | <ul style="list-style-type: none"> <li>• Modificación al sistema constructivo</li> </ul> | |

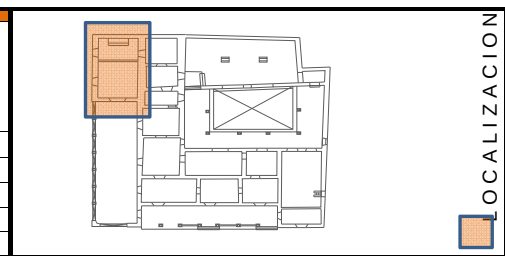
| ALTERACION | X | EFECTO | <ul style="list-style-type: none"> <li>Deterioro en el sistema de impermeabilización</li> <li>Modificaciones al sistema constructivo</li> <li>Fisuras y grietas</li> </ul> | | |

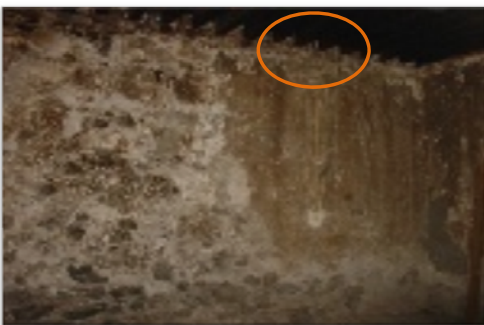
| FICHA DE REGISTRO DE ALTERACIONES Y DETERIOROS | | | | | | | | | | LOCALIZACION | |
|---|---|---|---|--|---|--|--|---|--|---|--|
| ALTERACION | <input checked="" type="checkbox"/> | EFECTO | • Mala intervención de instalaciones eléctricas | | | | | | | | |

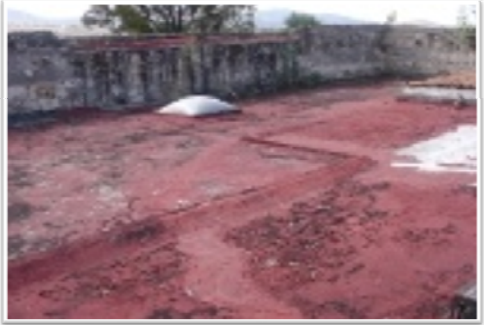
| FICHA DE REGISTRO DE ALTERACIONES Y DETERIOROS | | | | | | | | | | LOCALIZACION | |
|---|---|---|---|--|---|--|--|---|--|---|--|
| ALTERACION | <input checked="" type="checkbox"/> | EFECTO | • Deterioro en el sistema de impermeabilización<br>• Modificaciones al sistema constructivo<br>• Fisuras y grietas | | | | | | | | |
| T I P O | | AGENTE | BIOTICO | | <input checked="" type="checkbox"/> | | | • Vegetales<br>• Temperatura, agua pluvial y asoleamiento<br>• Modificaciones<br>• abandono | | | |

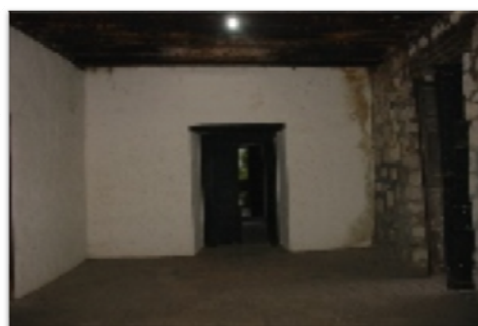
| PARTIDA: | APOYOS CONTINUOS | | | |

| ALTERACION | X | EFEECTO | <ul style="list-style-type: none"> <li>Rehabilitacion de la mamposteria de piedra</li> <li>Falta de recubrimiento</li> </ul> | |

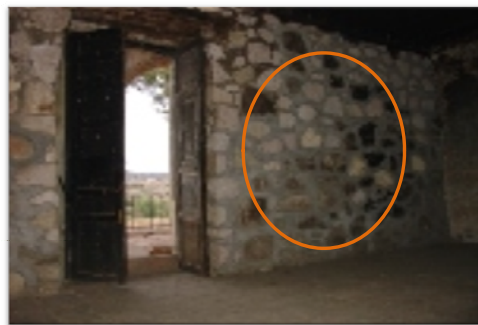
| PARTIDA: | APOYOS CONTINUOS | | | |

| ALTERACION | X | EFEECTO | <ul style="list-style-type: none"> <li>Modificación al sistema constructivo</li> </ul> | |

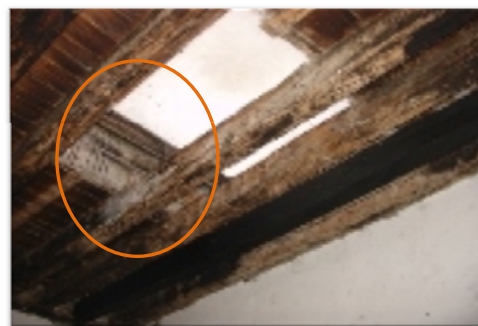
| PARTIDA: | TECHOS | | | |

| ALTERACION | | EFEECTO | <ul style="list-style-type: none"> <li>Deterioro general en vigería ( manchas, pudrición, desprendimientos)</li> </ul> | |

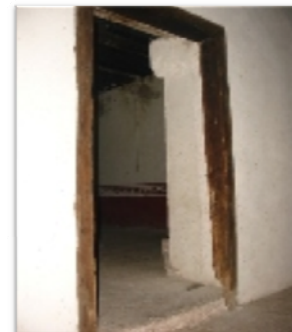
| PARTIDA: VANOS Y CERRAMIENTOS | | | | | |

| ALTERACION | X | EFECTO | • Deterioro en el sistema de impermeabilización | | |
| DETERIORO | X | | • Modificaciones al sistema constructivo<br>• Fisuras y grietas | | |

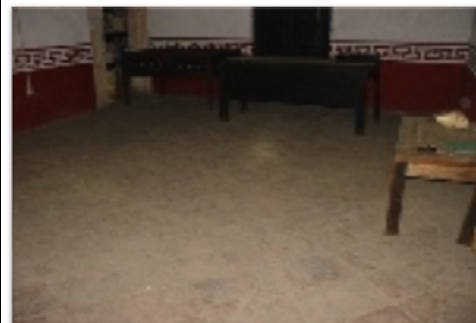
| PARTIDA: | | PISOS | | | |

| ALTERACION | X | EFECTO | • Desprendimiento y separación del aplanado que reviste al muro | | |
| DETERIORO | X | | • Cambio de colores y textura al incorporar pintura vinilica sobre el aplanado de mezcla cemento-arena | | |

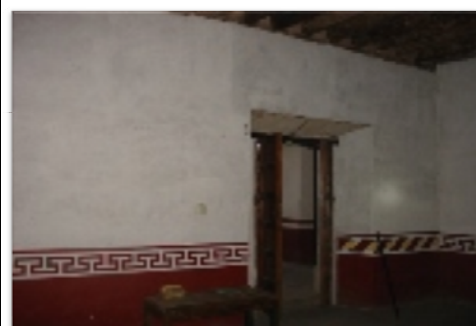
| PARTIDA: APOYOS CONTINUOS | | | | | |

| ALTERACION | | EFECTO | • Grietas y fisuras | | |

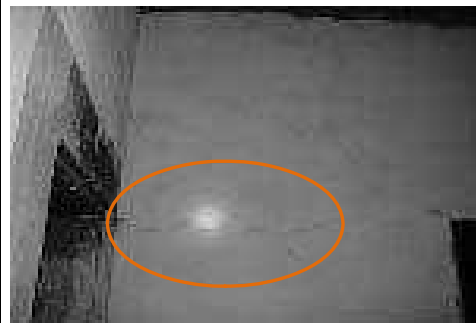
| PARTIDA: APOYOS CONTINUOS | | | | | |

| ALTERACION | | EFECTO | • Deterioro general en vanos de puertas y ventanas | | | |
| DETERIORO | X | | • Cerramientos de madera deteriorados | | | |

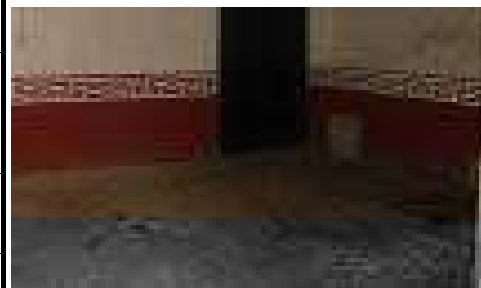
| PARTIDA: | | PISOS | | | |

| DETERIORO | X | | | | |

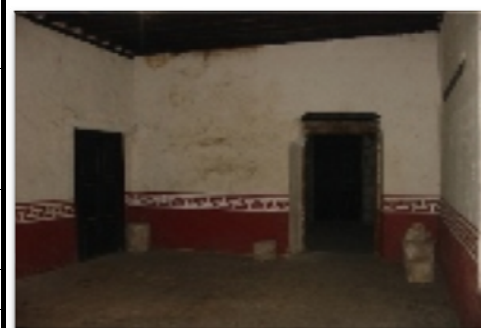
| PARTIDA: APOYOS CONTINUOS | | | | | |

| ALTERACION | X | EFECTO | • Desprendimiento y separación del aplanado que reviste al muro | | |
| DETERIORO | X | | • Cambio de colores y textura al incorporar pintura vinilica sobre el aplanado de mezcla cemento-arena | | |

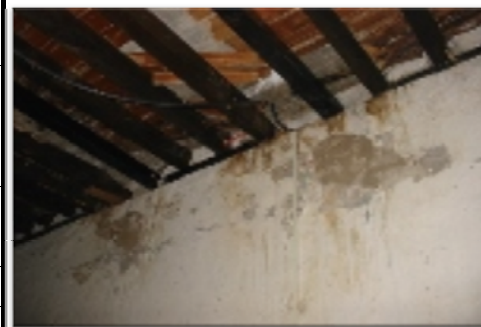
| PARTIDA: APOYOS CONTINUOS | | | | | |

| ALTERACION | | EFECTO | • Manchas<br>• Pulvurulencia superficial | | |
| DETERIORO | X | | | | |

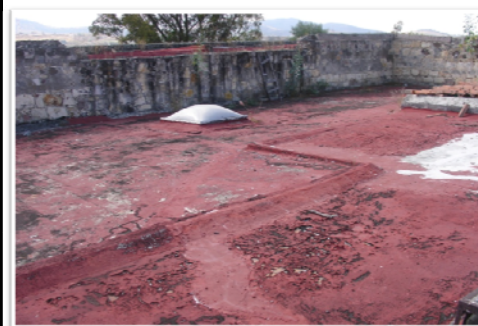
| PARTIDA: | | CUBIERTAS | | | |

| ALTERACION | X | EFECTO | • Deterioro en el sistema de impermeabilización | | |
| DETERIORO | X | | • Modificaciones al sistema constructivo<br>• Fisuras y grietas | | |

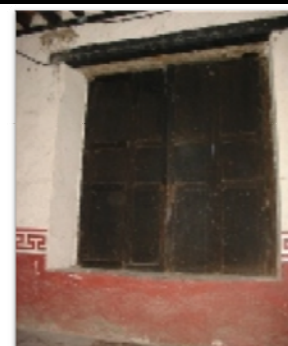
| PARTIDA: | | CARPINTERIA | | | |

| ALTERACION | | EFECTO | • Deterioro general en puertas de madera ( manchas, pudrición, falta de herrajes) | | |
| DETERIORO | X | | | | |

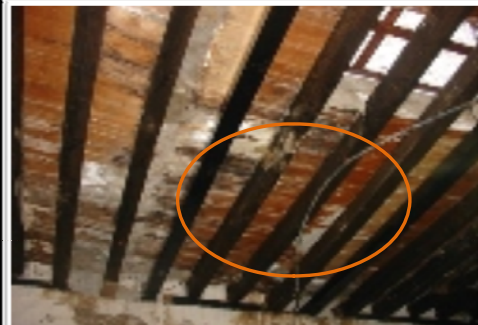
| PARTIDA: INSTALACIONES ELECTRICAS | | | | | | |

| ALTERACION | X | EFECTO | • Mala intervención de instalaciones eléctricas | | | |

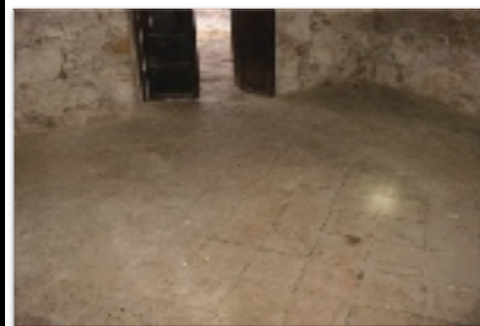
| PARTIDA: | | PISOS | | | |

| DETERIORO | X | | • Desgaste superficial del elemento | | |

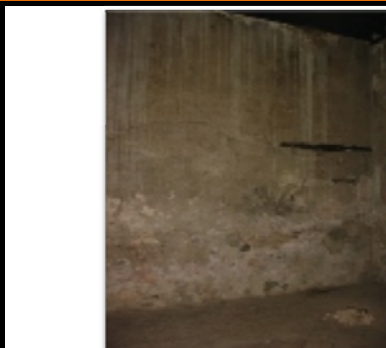
| PARTIDA: | | APOYOS CONTINUOS | | | |

| ALTERACION | | EFECTO | • Desprendimiento y disgregación del recubrimiento en muros<br>• Manchas en los aplanados y materiales base del muro (piedra) | | |
| DETERIORO | X | | | | |

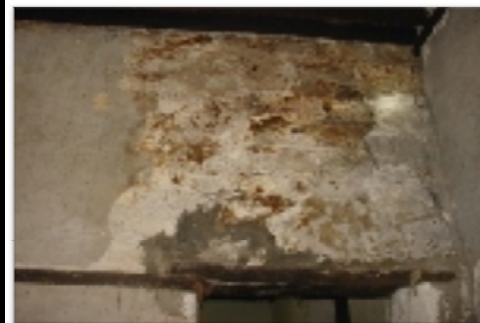
| PARTIDA: APOYOS CONTINUOS | | | | | |

| ALTERACION | | EFEECTO | • Manchas<br>• Pulvurulencia superficial | | |
| DETERIORO | X | | | | |

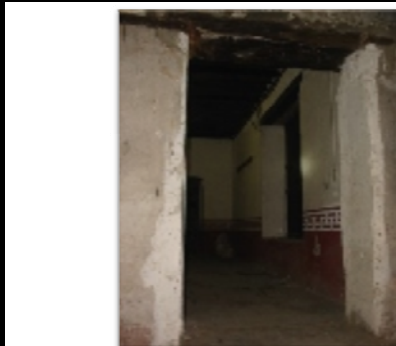
| PARTIDA: VANOS Y CERRAMIENTOS | | | | | | |

| ALTERACION | | EFECTO | • Deterioro general en vanos de puertas (faltante de puerta) | | | |
| DETERIORO | X | | • Cerramientos de madera deteriorados | | | |

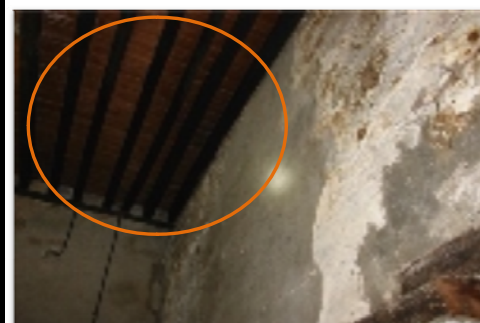
| PARTIDA: TECHOS | | | | | |

| ALTERACION | X | EFECTO | • Modificación al sistema constructivo / desprendimiento de viguería | | |

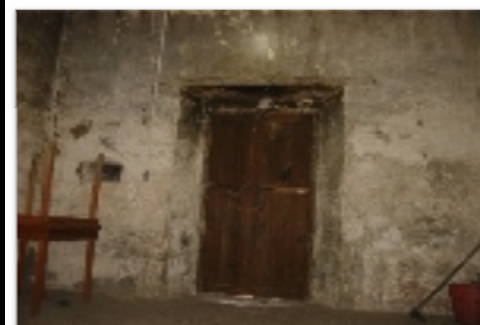
| <b>ALTERACION</b> | | <b>EFEECTO</b> | <ul style="list-style-type: none"> <li>• Desprendimiento y disgregación del recubrimiento en muros</li> <li>• Manchas en los aplanados y materiales base del muro (piedra)</li> </ul> | | |
| <b>DETERIORO</b> | X | | | | |

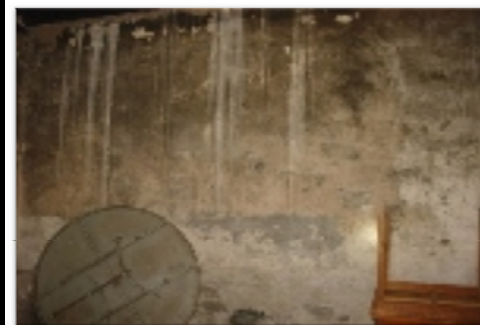
| <b>ALTERACION</b> | | <b>EFEECTO</b> | <ul style="list-style-type: none"> <li>• Manchas</li> <li>• Pulvulencia superficial</li> </ul> | | |
| <b>DETERIORO</b> | X | | | | |

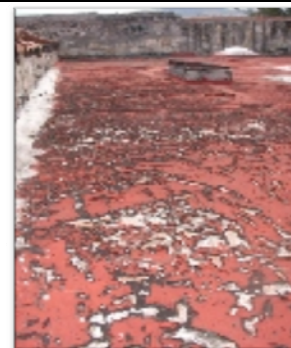
| PARTIDA: CUBIERTAS | | | | | |

| ALTERACION | X | EFECTO | • Deterioro en el sistema de impermeabilización | | |
| DETERIORO | X | | • Modificaciones al sistema constructivo<br>• Fisuras y grietas | | |

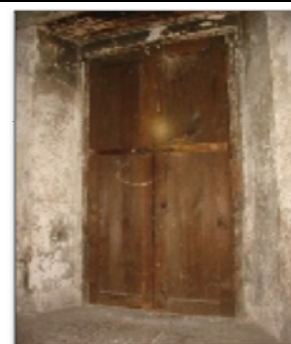
| PARTIDA: | | CARPINTERIA | | | |

| ALTERACION | | EFECTO | • Deterioro general en puertas de madera ( manchas, pudrición, falta de herrajes) | | |
| DETERIORO | X | | | | |

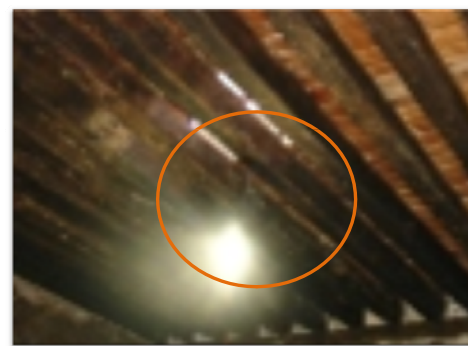
| PARTIDA: INSTALACIONES ELECTRICAS | | | | | |

| ALTERACION | X | EFECTO | • Mala intervención de instalaciones eléctricas | | |
