**PROYECTO DE RESTAURACIÓN Y NUEVO USO PARA LA CASA  
GRANDE EN LA ANTIGUA HACIENDA DE LA GOLETA,  
CHARO, MICHOACÁN.**

**TESINA QUE PARA OBTENER EL DIPLOMA DE  
ESPECIALIDAD EN RESTAURACIÓN DE SITIOS Y MONUMENTOS**

**GABRIEL MERCADO SÁNCHEZ**

**MORELIA MICH. FEBRERO 2015**

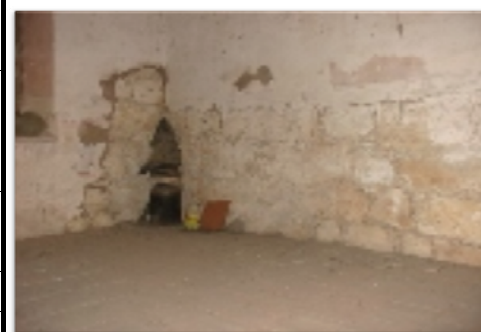
| PARTIDA: APOYOS CONTINUOS | | | | |

| ALTERACION | | EFEECTO | <ul style="list-style-type: none"> <li>• Desprendimiento y disgregación del recubrimiento en muros</li> <li>• Manchas en los aplanados y materiales base del muro (piedra)</li> </ul> | |
| DETERIORO | X | | | |

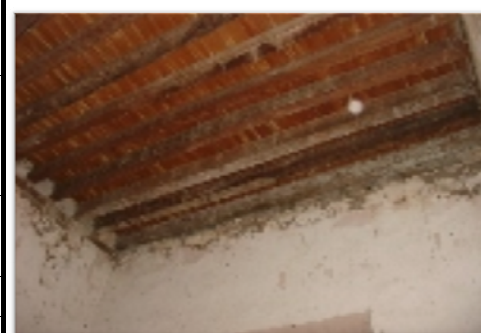
| PARTIDA: TECHOS | | | | |

| ALTERACION | | EFEECTO | <ul style="list-style-type: none"> <li>• Deterioro general en vigería ( manchas, empalmes, pudrición, desprendimientos)</li> </ul> | |
| DETERIORO | X | | | |

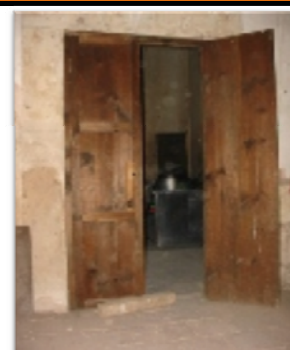
| PARTIDA: | | CARPINTERIA | | | |

| ALTERACION | | EFECTO | • Deterioro general en puertas de madera | | |
| DETERIORO | X | | | | |

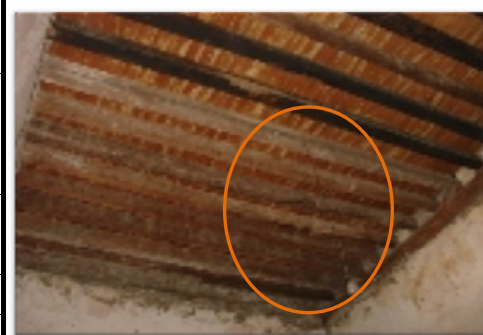
| PARTIDA: INSTALACIONES ELECTRICAS | | | | | |

| ALTERACION | X | EFECTO | • Mala intervención de instalaciones eléctricas | | |

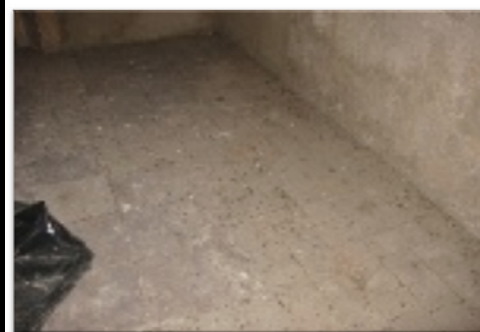
| PARTIDA: | | PISOS | | | |

| DETERIORO | X | | • Desgaste superficial del elemento | | |

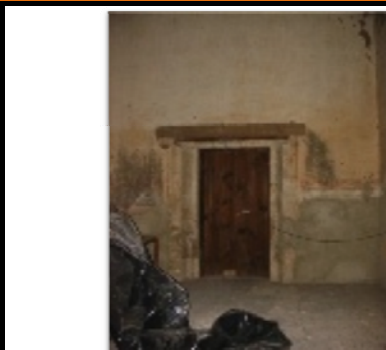
| PARTIDA: APOYOS CONTINUOS | | | | | |

| ALTERACION | | EFECTO | • Desprendimiento y disgregación del recubrimiento en muros<br>• Manchas en los aplanados y materiales base del muro (piedra) | | |
| DETERIORO | X | | | | |

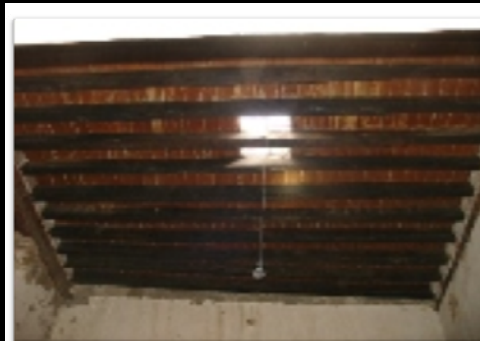
| PARTIDA: TECHOS | | | | | |

| ALTERACION | X | EFECTO | • Modificación al sistema constructivo / desprendimiento de viguería | | |

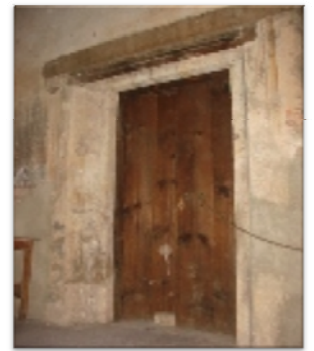
| PARTIDA: | | CARPINTERIA | | | |

| ALTERACION | | EFECTO | • Deterioro general en puertas de madera | | |
| DETERIORO | X | | | | |

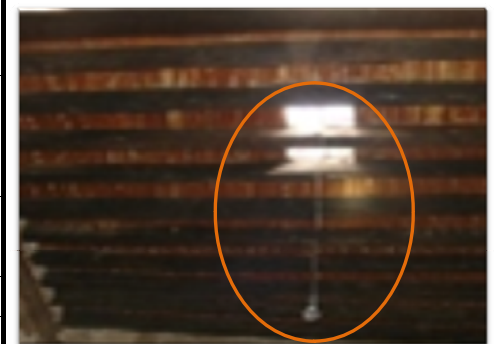
| PARTIDA: INSTALACIONES ELECTRICAS | | | | | |

| ALTERACION | X | EFECTO | • Mala intervención de instalaciones eléctricas | | |

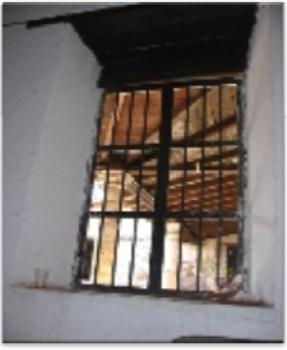
| FICHA DE REGISTRO DE ALTERACIONES Y DETERIOROS | | | | | | | | | | LOCALIZACION | |
|---|---|---|---|---|---|--|--|--|--|---|--|
| ALTERACION | X | EFECTO | <ul style="list-style-type: none"> <li>Deterioro en el sistema de impermeabilización</li> <li>Modificaciones al sistema constructivo</li> <li>Fisuras y grietas</li> </ul> | | | | | | | | |
| DETERIORO | X | | | | | | | | | | |

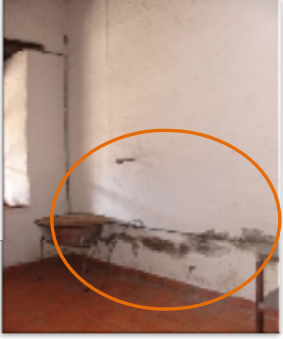
| FICHA DE REGISTRO DE ALTERACIONES Y DETERIOROS | | | | | | | | | | LOCALIZACION | |
|---|---|---|---|---|---|--|--|--|--|---|--|
| ALTERACION | X | EFECTO | Mala intervención de instalaciones de gas | | | | | | | | |

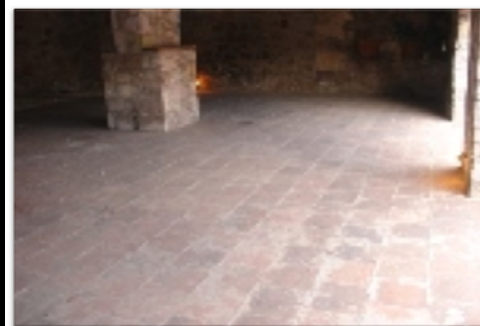
| PARTIDA: | | PISOS | | | |

| ALTERACION | X | EFECTO | • Modificaciones al sistema constructivo | | |

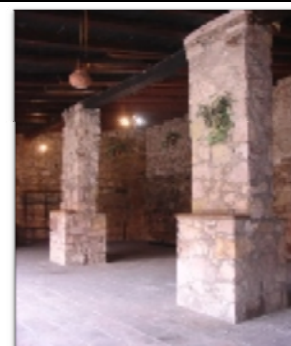
| PARTIDA: APOYOS AISLADOS | | | | | |

| ALTERACION | | EFECTO | • Desgaste y disgregación de la junta entre piedras | | |

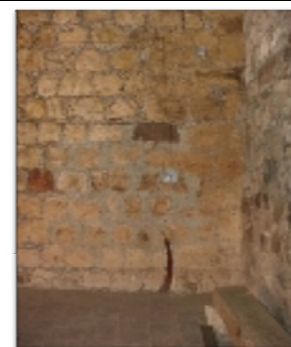
| PARTIDA: APAOYOS CONTINUOS | | | | | |

| ALTERACION | | EFECTO | • Manchas | | |

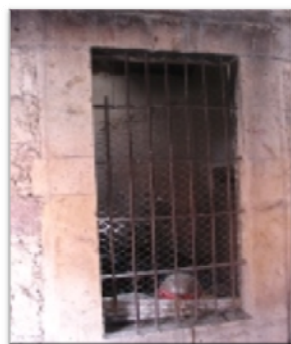
| PARTIDA: VANOS Y CERRAMIENTOS | | | | | |

| ALTERACION | X | EFECTO | • Vigas pandeadas y manchas | | |

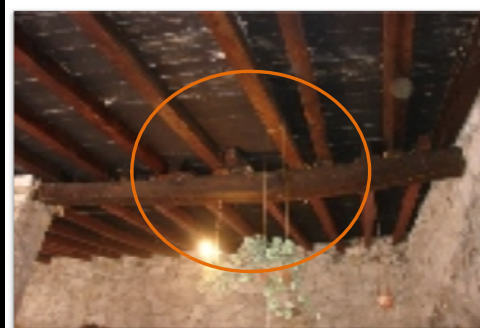
| PARTIDA: TECHOS | | | | | |

| ALTERACION | | EFECTO | • Ruptura de teja de barro<br>• Manchas | | | | | | |

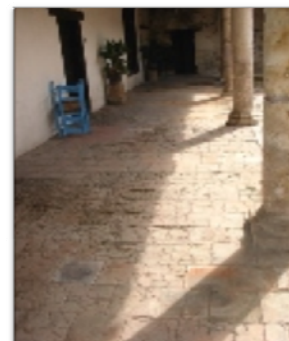
| PARTIDA: | | PISOS | | | | |

| ALTERACION | | EFECTO | • Piso deteriorado en general (hundimientos, perdida de junta, manchas) | | |

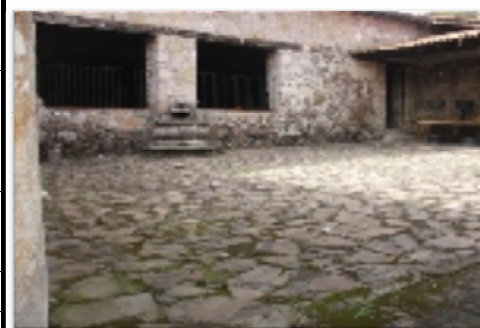
| PARTIDA: | | PISOS | | | |

| ALTERACION | | EFECTO | • Desgaste y disgregación de la piedra | | |

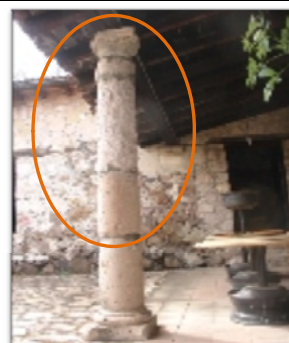
| PARTIDA: APOYOS AISLADOS | | | | | |

| ALTERACION | | EFECTO | • Desgaste y disgregación de la junta entre piedras | | |
| DETERIORO | X | | • Manchas | | |

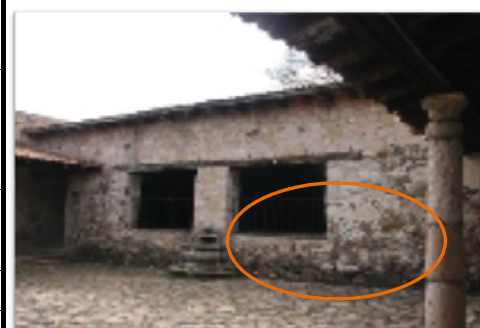
| PARTIDA: APOYOS CONTINUOS | | | | | |

| ALTERACION | | EFECTO | • Desprendimiento y disgregación del recubrimiento en muros | | |

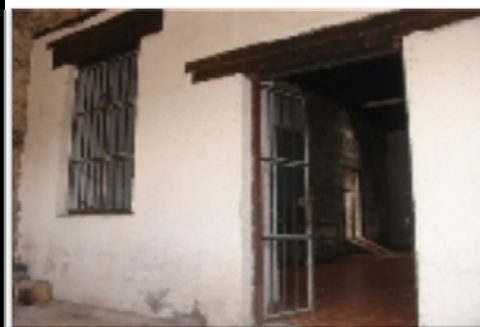
| PARTIDA: VANOS Y CERRAMIENTOS | | | | | |

| ALTERACION | X | EFECTO | • Modificación al sistema constructivo (Vigas de madera y teja de barro) | | |
| DETERIORO | X | | • Manchas | | |

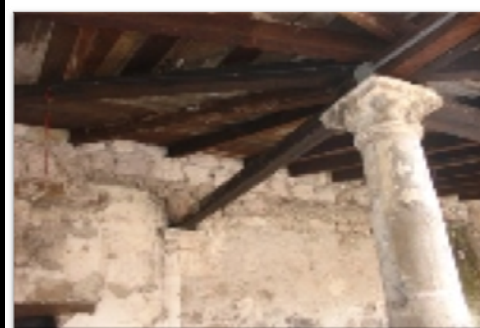
| PARTIDA: TECHOS | | | | | |

| ALTERACION | | EFFECTO | • Ruptura de teja de barro | | |
| DETERIORO | X | | • Manchas | | |

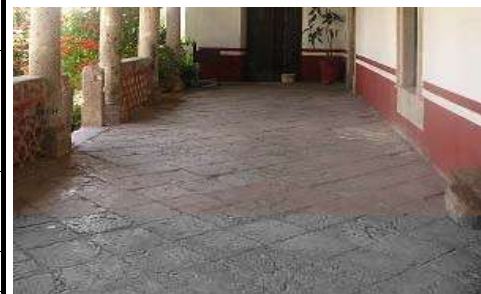
| PARTIDA: | | PISOS | | | | |

| ALTERACION | | EFECTO | • Desgaste y disgregación de la piedra | | |

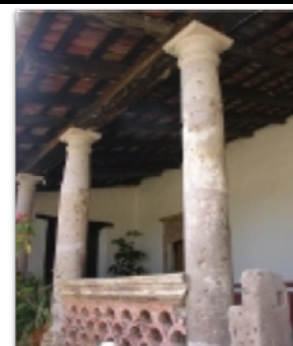
| PARTIDA: APOYOS AISLADOS | | | | | |

| ALTERACION | X | EFECTO | • Desprendimiento y separación del aplanado que reviste al muro | | |
| DETERIORO | X | | • Cambio de colores y textura al incorporar pintura vinilica sobre el aplanado de mezcla cemento-arena | | |

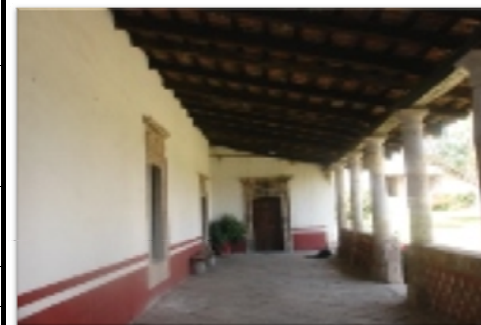
| PARTIDA: APOYOS CONTINUOS | | | | | |

| ALTERACION | | EFECTO | • Desgaste y despostillado en cornisa<br>• Resanes de juntas con mezcla cemento arena | | |

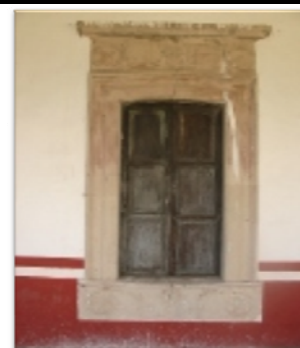
| PARTIDA: CARPINTERIA | | | | | |

| ALTERACION | X | EFECTO | • Mala intervención de instalaciones eléctricas | | |

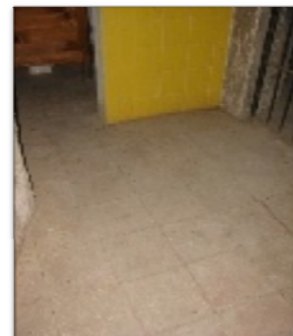
| PARTIDA: | | PISOS | | | |

| ALTERACION | | EFECTO | • Manchas en los aplanados | | |

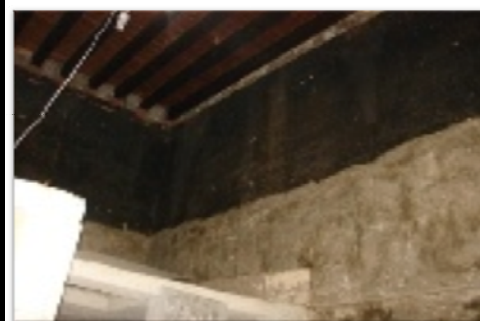
| PARTIDA: APOYOS CONTINUOS | | | | | |

| ALTERACION | X | EFECTO | • Adaptación de sanitarios | | |

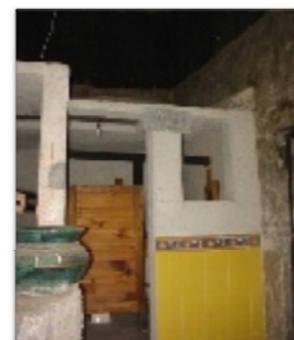
| PARTIDA: APOYOS CONTINUOS | | | | | |

| ALTERACION | | EFECTO | • Deterioro general en vanos de puertas (faltante de puertas) | | |

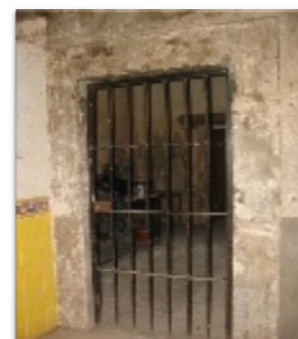
| PARTIDA: VANOS Y CERRAMIENTOS | | | | | |

| ALTERACION | X | EFECTO | • Modificación al sistema constructivo / desprendimiento y pandeo de vigería | | |

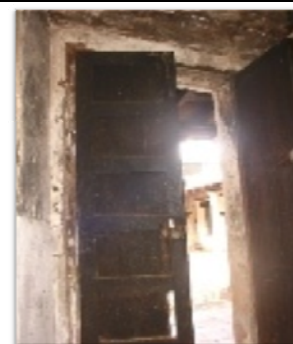
| PARTIDA: CARPINTERIAS | | | | | |

| ALTERACION | X | EFECTO | • Mala intervención de instalaciones sanitarias | | | |

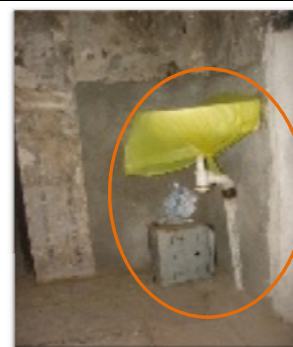
| PARTIDA: INSTALACIONES SANITARIAS | | | | | | |

| ALTERACION | X | EFECTO | • Mala intervención de instalaciones eléctricas | | | |
