Proyecto de restauración para la reutilización adaptativa del Troje de Tatenó en Analco-Chancuagco, México. Caso de estudio sobre el patrimonio vernáculo construido en madera

Tesis que para obtener el grado de Especialista en Restauración de Sitios y Monumentos

Diana Ayesha Zavala Mora

Morelia, Michoacán; abril, 2025

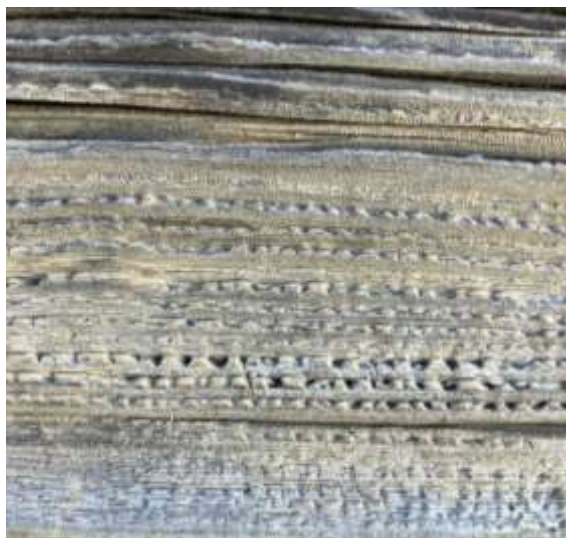
De acuerdo a Vignote, “...si al efecto de la luz ultravioleta se une el agua de lluvia que arrastra la celulosa degradada el efecto es mucho más rápido, apareciendo la superficie de la madera además de un color más oscuro con pequeñas perforaciones casi continuas que profundizan apenas unos milímetros”.<sup>84</sup>

**Imagen 42. Meteorización de la madera en el Troje de Tateno.**

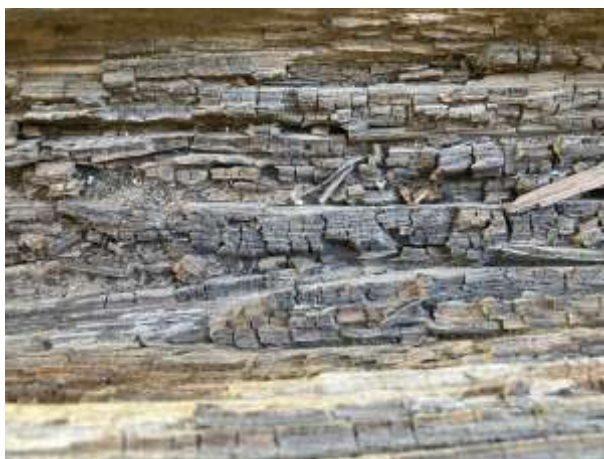
La pudrición marrón aparece con la presencia de hongos que se alimentan principalmente de la celulosa, la hemicelulosa y de los hidratos de carbono, tiñe la lignina de color marrón y provoca la formación de pequeños cubos de lignina que se pulverizan fácilmente.

Este tipo de pudrición se puede generar en un ambiente seco y uno húmedo, la pudrición seca la provoca el hongo *Meulius lacrimans* que toma la humedad atmosférica y la pudrición húmeda la produce el hongo *Coniophora cerebella* en ambientes húmedos y sin luz, la madera queda blanda como una esponja.<sup>86</sup>

**Imagen 43. Pudrición marrón en el Troje de Tateno.<sup>87</sup>**

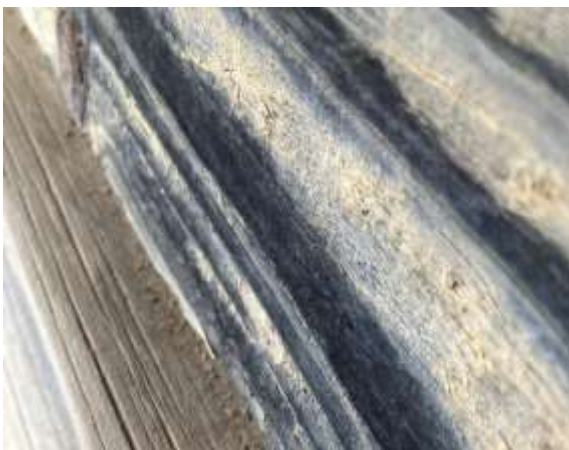
**Imagen 46. Moho en tablonés.<sup>98</sup>**

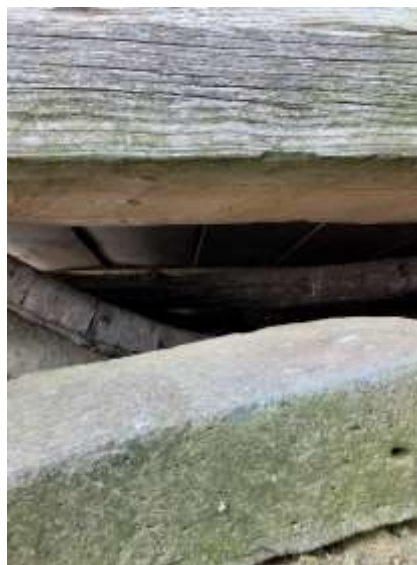
**Imagen 47. Moho verde en viga durmiente.<sup>99</sup>**

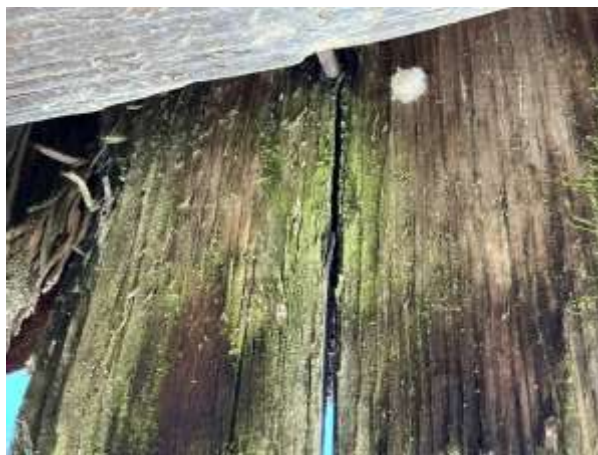
**Imagen 48. Moho verde y musgo en tejamanil.<sup>110</sup>**

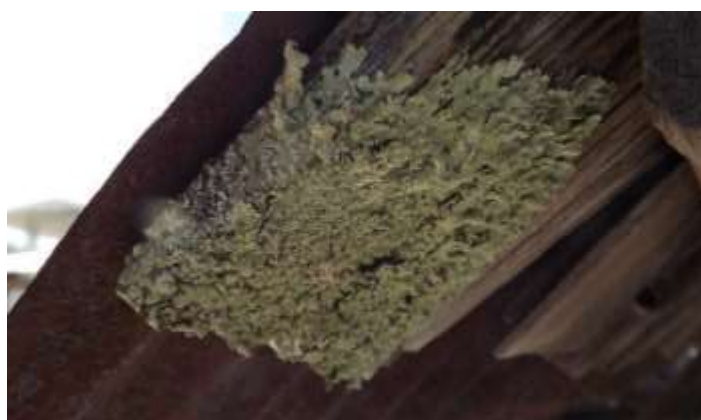
La forma más común de identificarlos es mediante el aspecto de sus talos (capas) pueden ser gelatinosos, costrosos, foliosos y fruticosos. En cuanto a si su presencia es considerada nociva, es necesario considerar que puede ser alimento de algunos insectos lo que puede atraerlos, sin embargo, no descomponen la madera, puede ser considerada una alteración benéfica para la madera, porque funge como una capa protectora.

**Imagen 49. Liquen en tejamanil del troje.<sup>112</sup>**

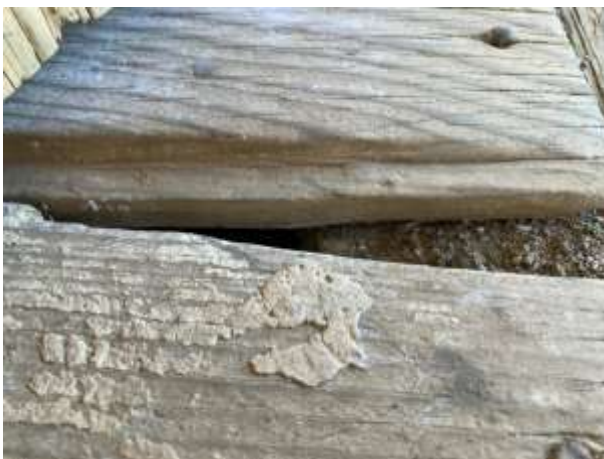
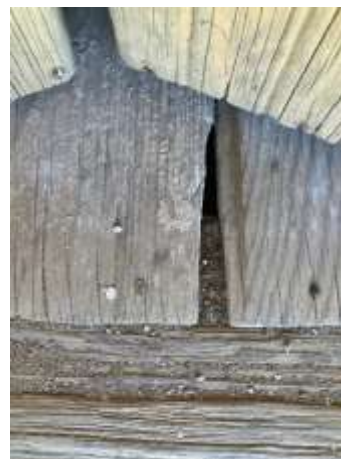
**Imagen 52. Entarimado del troje**

**Imagen 53. Detalle del entarimado del troje en el acceso**

La madera probablemente tuvo el acabado inicial del aserrado y con el uso presenta deterioros por desgaste y fricción con otros objetos, el acabado final en algún momento fue un encalado, que actualmente se encuentra removido en la mayoría de las piezas.

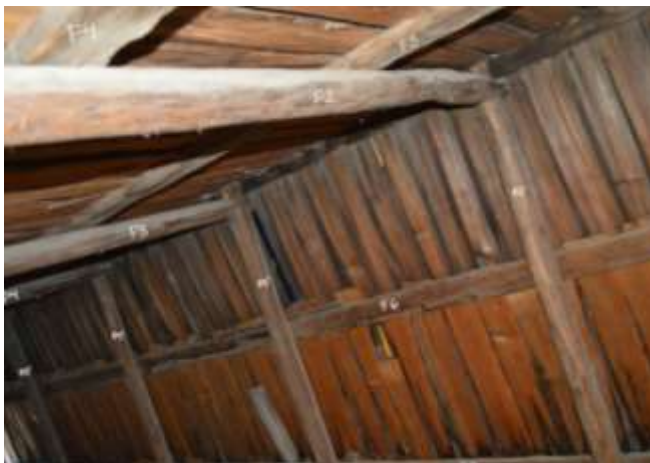
**Imagen 61. Tijerales del techo del troje**

El cuerpo de la sala y el tapanco tiene un sistema de tijerales con rollizos de madera de 9cm de diámetro con ensambles en horquilla en las puntas superiores con una cumbrera cuadrada de madera de 5x5cm, las puntas inferiores de la fachada sur se rebajan para obtener una sección triangular que se trabe sobre un rebaje en el borde inferior de la cara externa de las vigas de cerramiento. Sobre los tijerales en sentido transversal se disponen fajillas de madera a cada 60-80cm de separación.

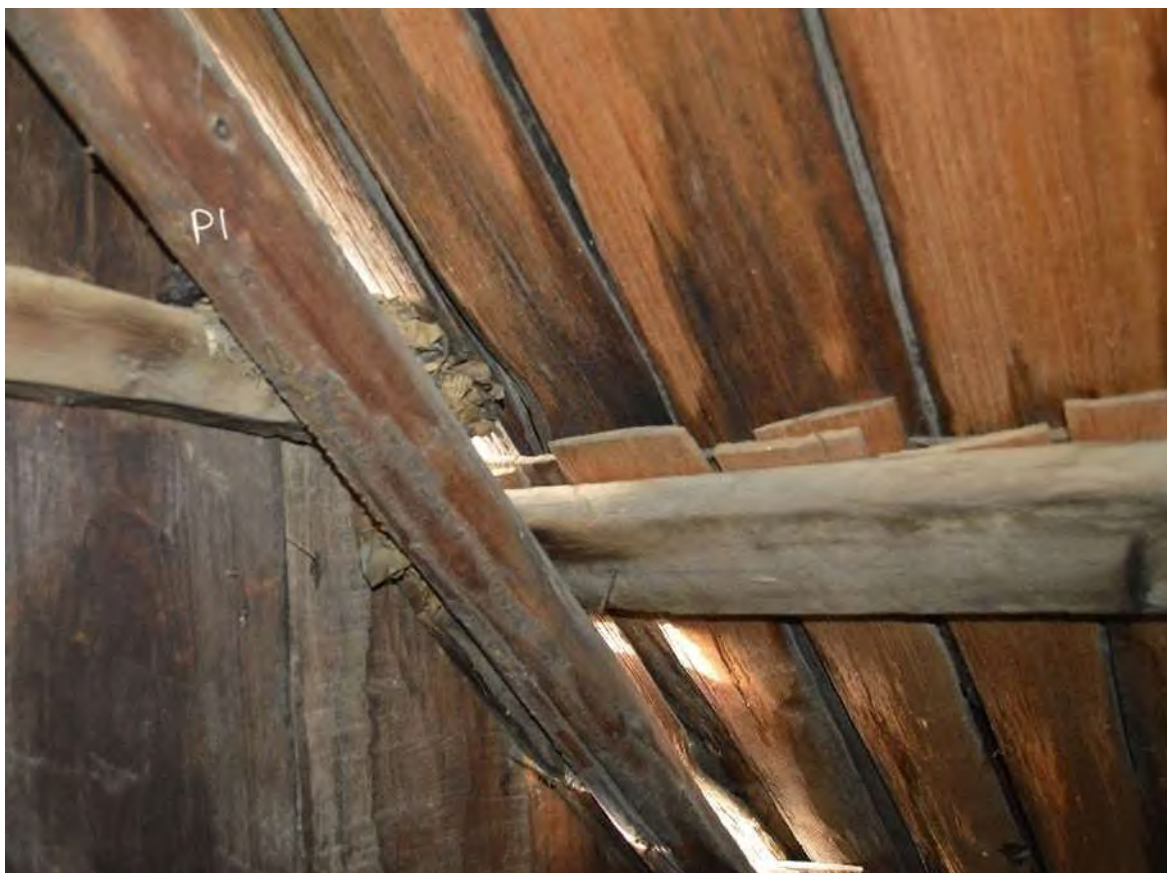
**Imagen 62. Tejamaniles de cubierta**

El sistema de fábrica es de tejamaniles clavados sobre fajillas, posteriormente se instalaron láminas metálicas onduladas sobre los tejamaniles.

5. Cubierta. Al sufrir la alteración con la superposición de láminas metálicas, se asume que el tejamanil se encuentra en un estado irreparable en su segunda hilada, para ello habrá de verificarse el tipo de daño y si esto causó la desnivelación de la cubierta y la filtración en puntos específicos.

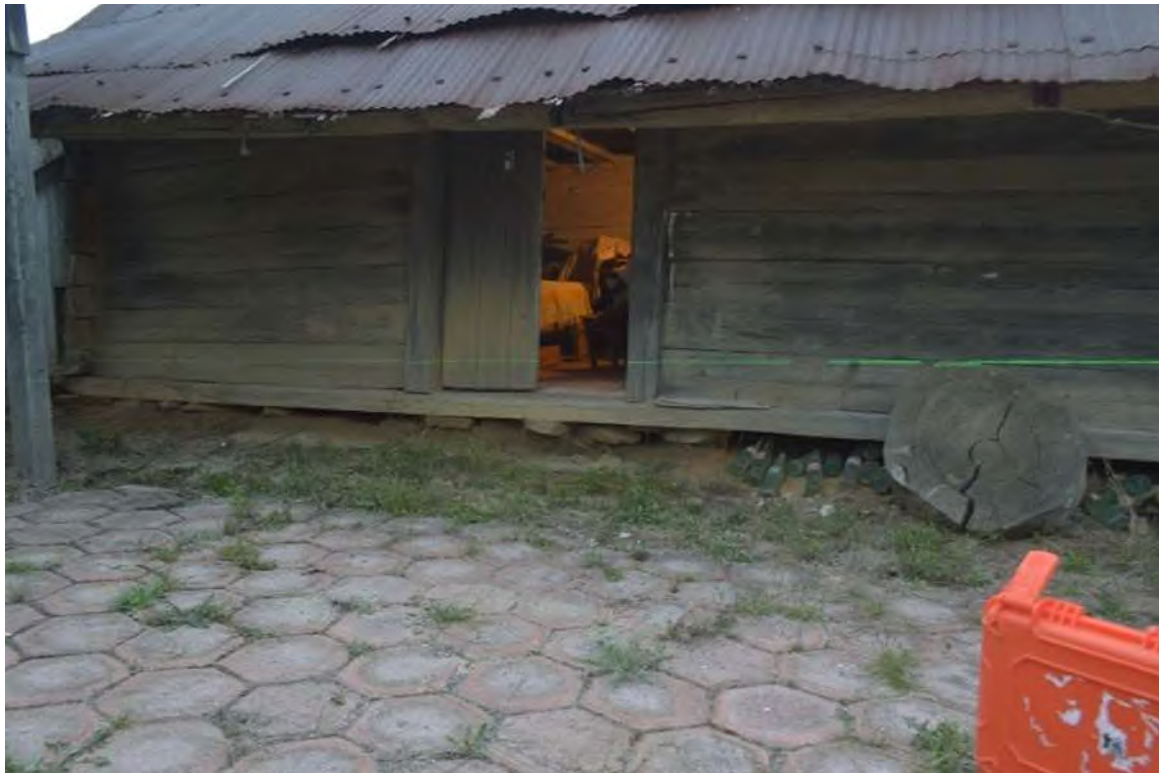
**Imagen 63. Desnivel en la fachada sur del troje**

En la siguiente imagen se evidencia el desnivel del troje hacia su lado este, la línea del láser en verde.

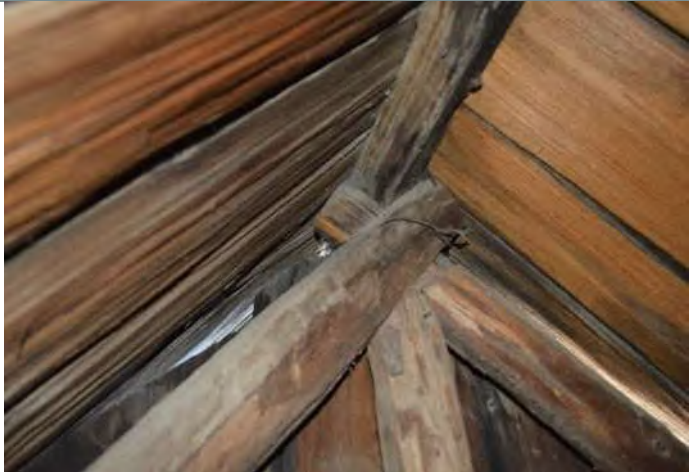
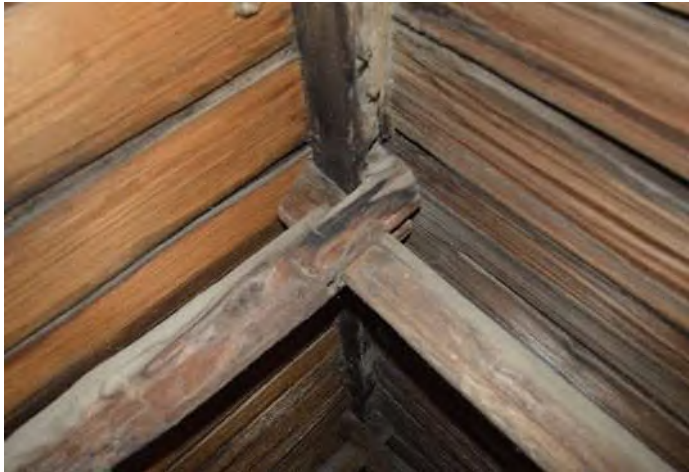
| Tijerales | | |
|---|---|---|
| Estado General de conservación: | <input checked="" type="checkbox"/> Bueno<br><input checked="" type="checkbox"/> Regular<br><input type="checkbox"/> Malo<br><input type="checkbox"/> Ruinas | <br> |
| Evaluaciones: | Calidad de material<br><input checked="" type="checkbox"/> Bueno<br><input type="checkbox"/> Regular<br><input type="checkbox"/> Malo<br>Daño estructural<br><input checked="" type="checkbox"/> Sí<br><input type="checkbox"/> No | |
| Agentes de daños y deterioros: | <input checked="" type="checkbox"/> Antrópicos<br><input checked="" type="checkbox"/> Físicos<br><input type="checkbox"/> Químicos<br><input type="checkbox"/> Orgánicos | La fatiga de la estructura debido al asentamiento diferencial en la fachada este, provocó el desplazamiento de la cubierta. Se identificaron algunas grietas longitudinales en algunos rollizos. |

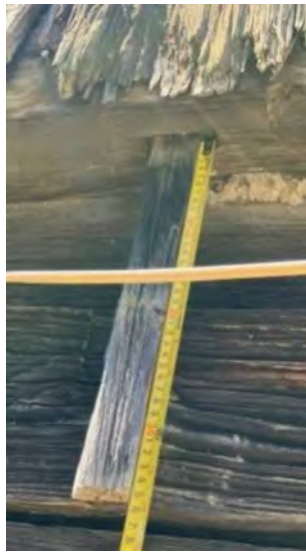
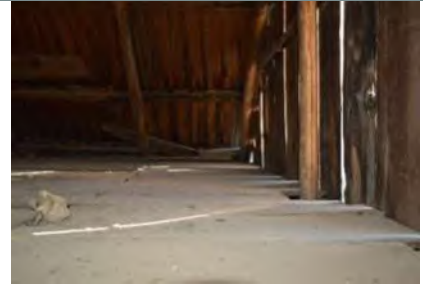
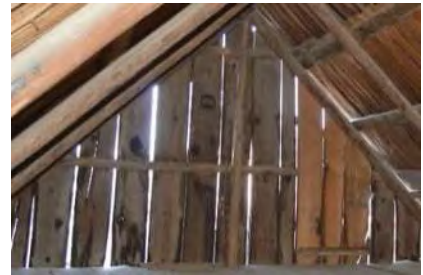
La punta de los hastiales se  
encuentra amarrada con  
alambre recocado a los  
tijerales de las fachadas  
este y oeste.

Las espigas presentan degradación y presencia de manchas, el resto de ambos  
puntales se encuentran en buen estado, con un poco de suciedad por falta de  
mantenimiento.

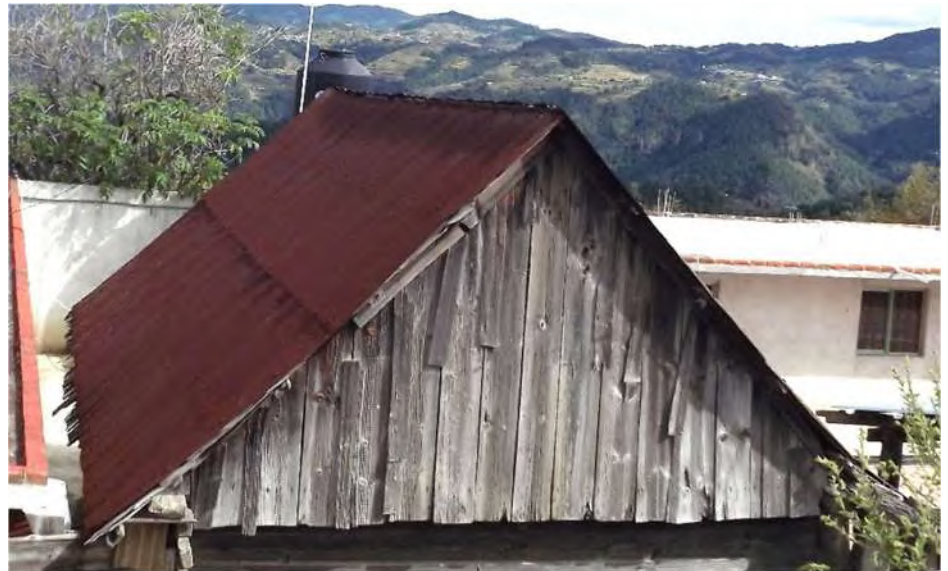
Se colocaron tablas en algunas superficies perdidas del entramado.

El agua, la incidencia solar y el viento han provocado la meteorización de la madera, la pudrición de algunas secciones y la corrosión de los clavos que se anclan en la estructura de la cubierta.

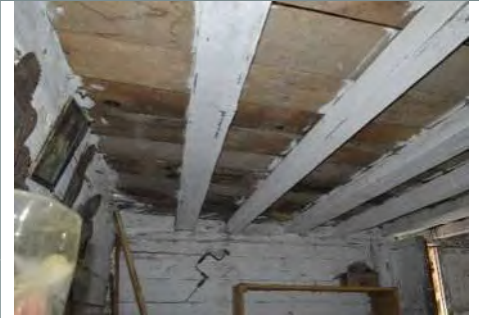
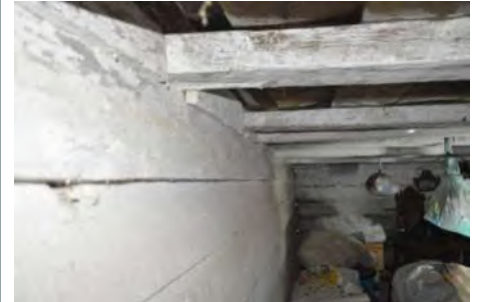
La viguería tiene un recubrimiento de cal, lo cual no permite apreciar el estado físico en el que se encuentra la madera.

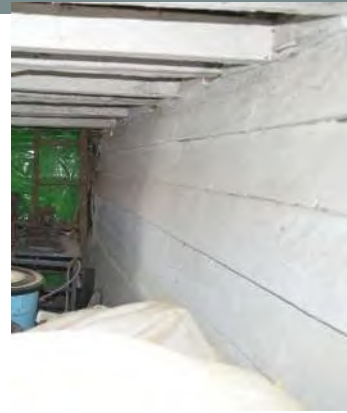
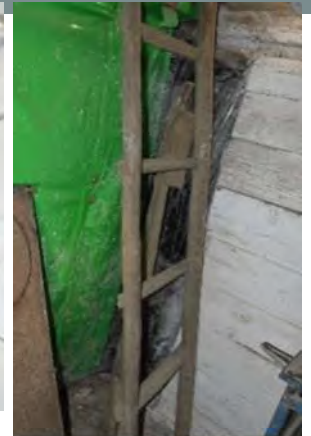
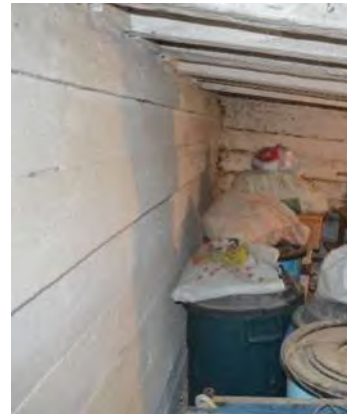
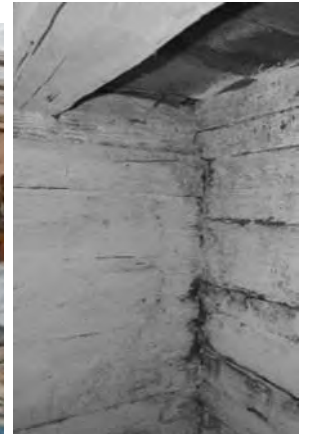
Encalado de tablones.

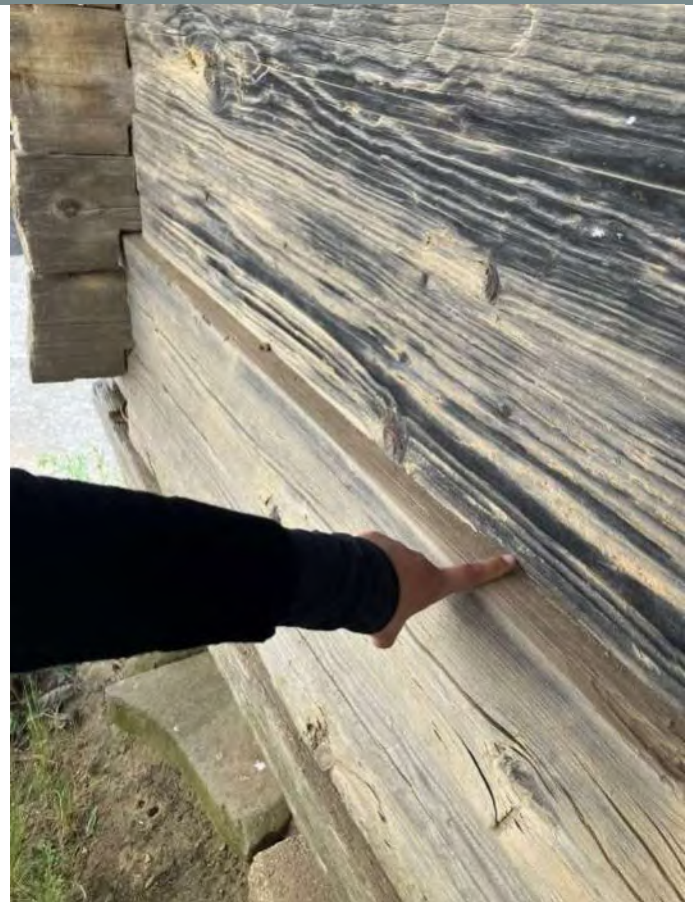
| | Pérdida de axialidad por esfuerzos excéntricos debidos al asentamiento en fachada este. |

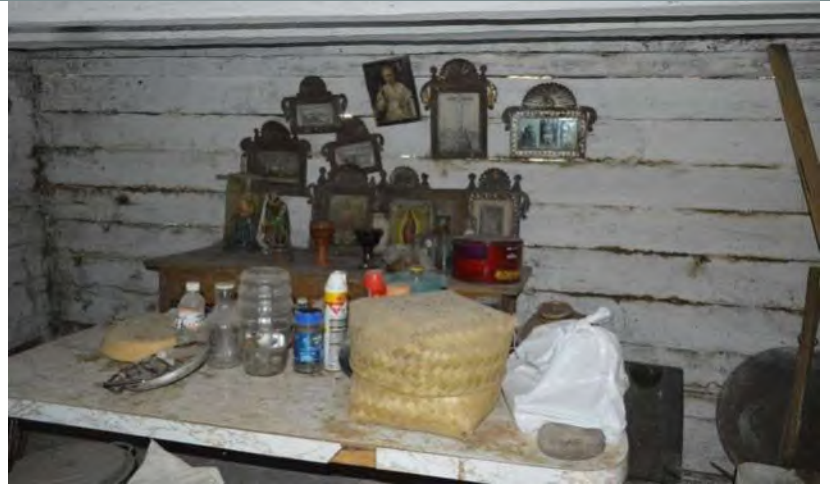
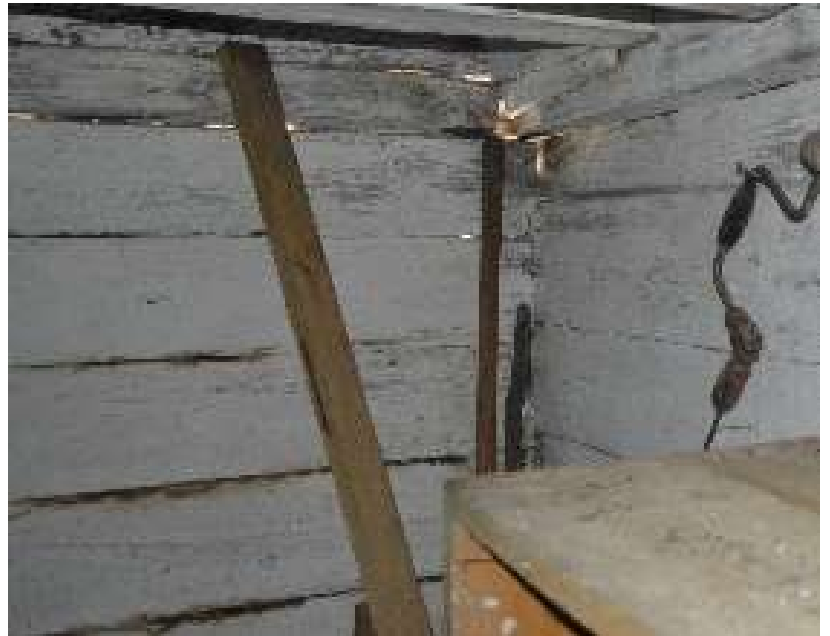
Encalado de tablones

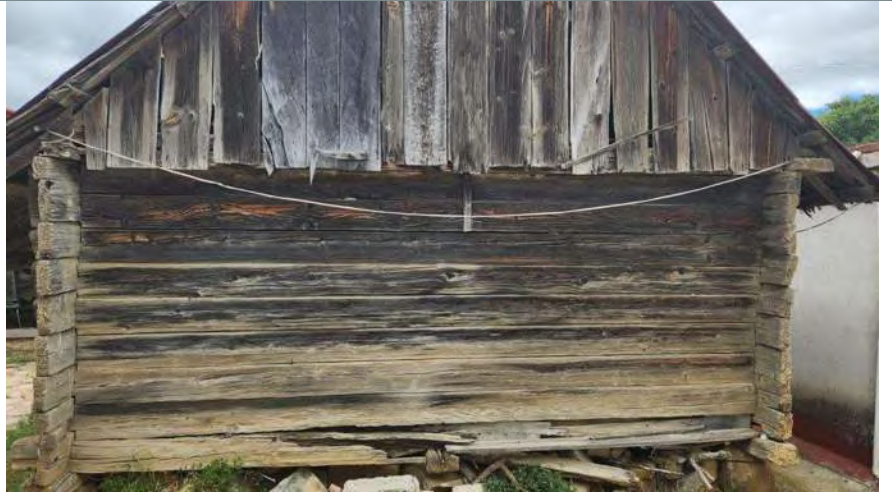
La madera presenta deterioros por pudrición y presencia de hongos. Manchas por escurrimiento en esquinas.

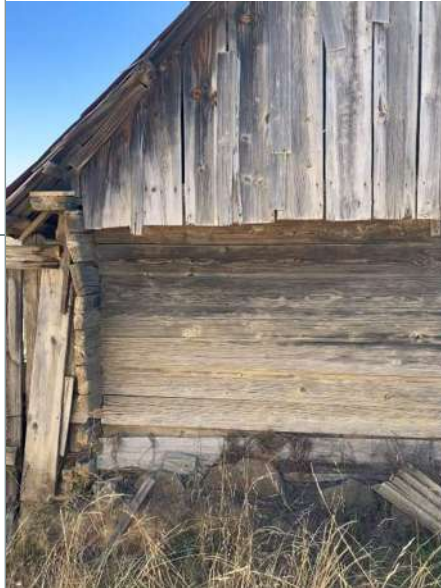
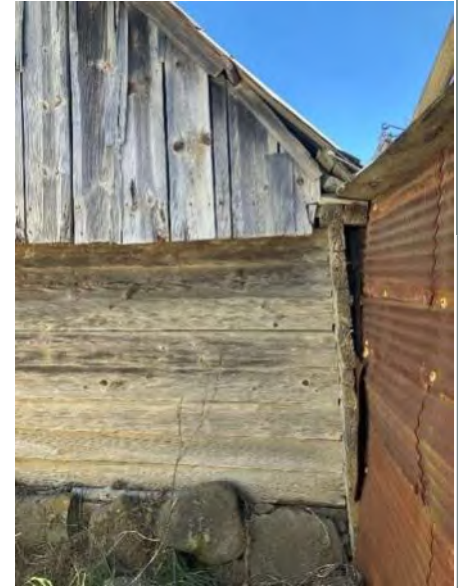
Anclaje de entramados de  
madera en puntas de  
tablones.

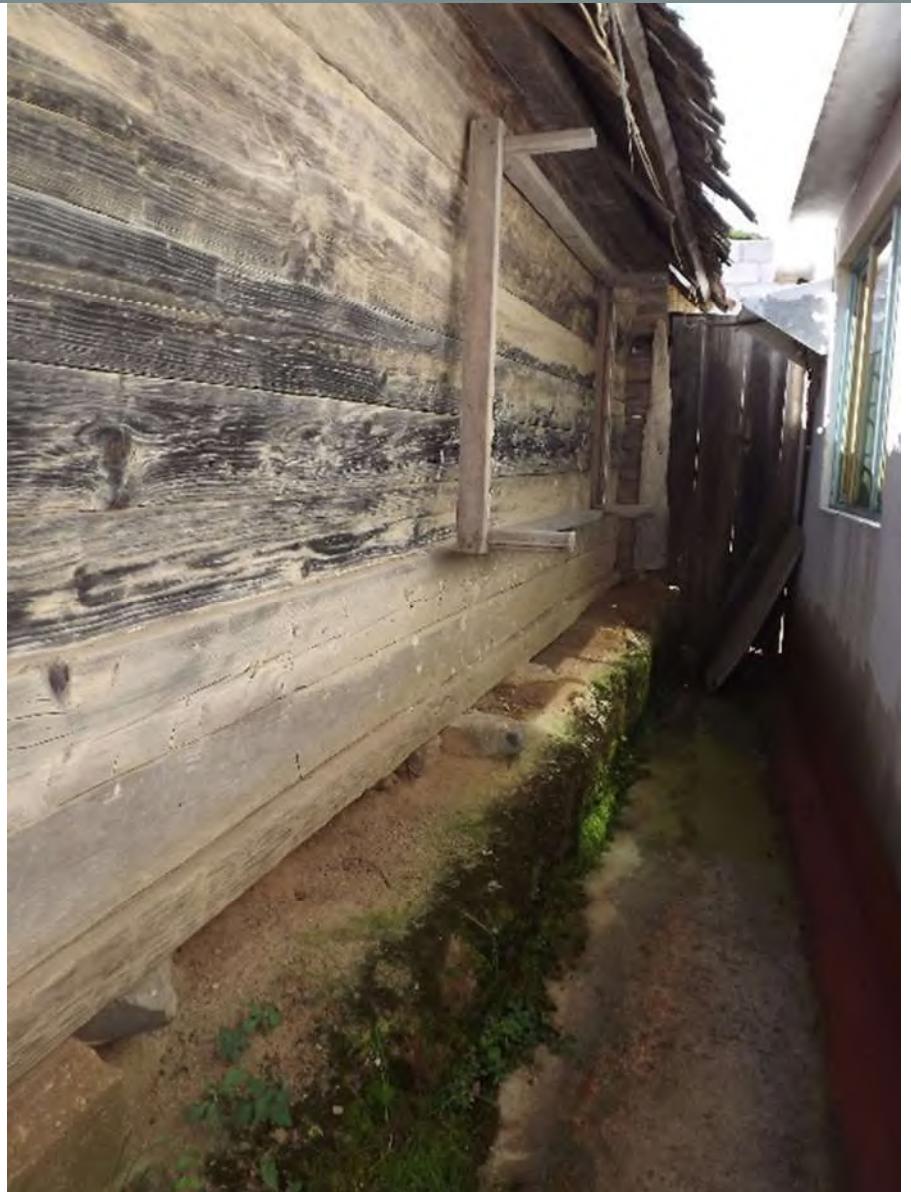
Existe microflora en la viga durmiente y deterioro de la madera en puntas de la viga.
