UNIVERSIDAD MICHOACANA DE SAN NICOLÁS DE HIDALGO

**PROYECTO DE RESTAURACIÓN DEL ANEXO A LA ESCUELA  
PREPARATORIA NÚMERO 2 “ING. PASCUAL ORTÍZ RUBIO”  
UMSNH, MORELIA, MICHOACÁN**

**Tesina que para obtener el grado de  
Especialista en Restauración de Sitios y Monumentos**

Morelia, Michoacán, Diciembre 2016

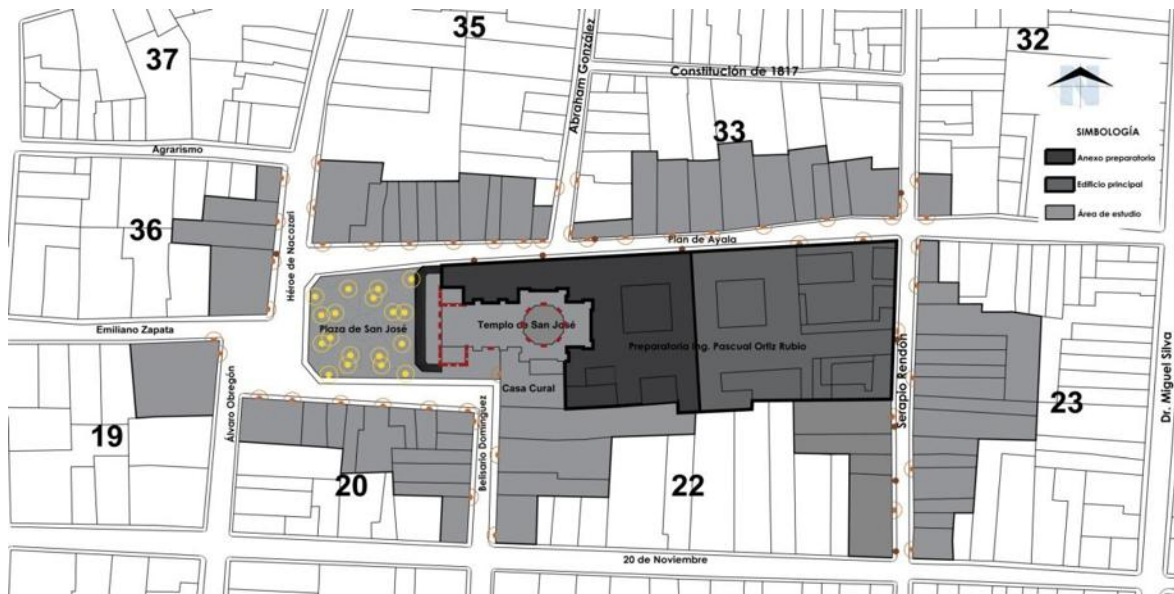
Fig. 21 Alumbrado público en el área de estudio<sup>59</sup>

cual es evidente en la iluminación escénica del Templo de San José y en la de la plaza de San José mediante múltiples farolas, no se ha dado el mismo tratamiento a los edificios de la Preparatoria Ing. Pascual Ortiz Rubio, ya que estos no cuentan con ningún tipo de luminaria o iluminación exterior. (Ver fig. 21)

Las fachadas de la preparatoria sobre las calles Plan de Ayala y Serapio Rendón se encuentran parcialmente iluminadas por las luminarias colocadas en las construcciones de la acera de enfrente, resultando insuficiente para la seguridad de los alumnos de la institución, así como para poder apreciar la riqueza arquitectónica de estos edificios. El mismo problema se observa en la fachada principal del anexo de la preparatoria, al costado norte del Templo de San José.

Un tema que afecta a la imagen urbana de las calles que se analizan en el área de estudio y principalmente en las fachadas del edificio de estudio ubicada sobre la calle Plan de Ayala es la presencia de postes de energía eléctrica con cableado bastante desordenado que se conecta con la acera de enfrente.

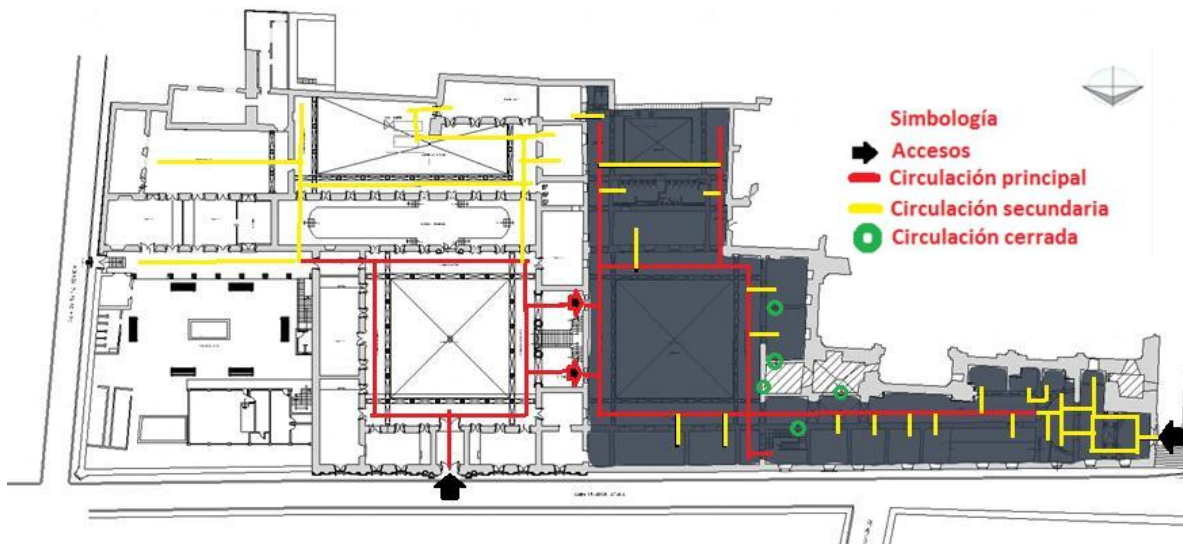
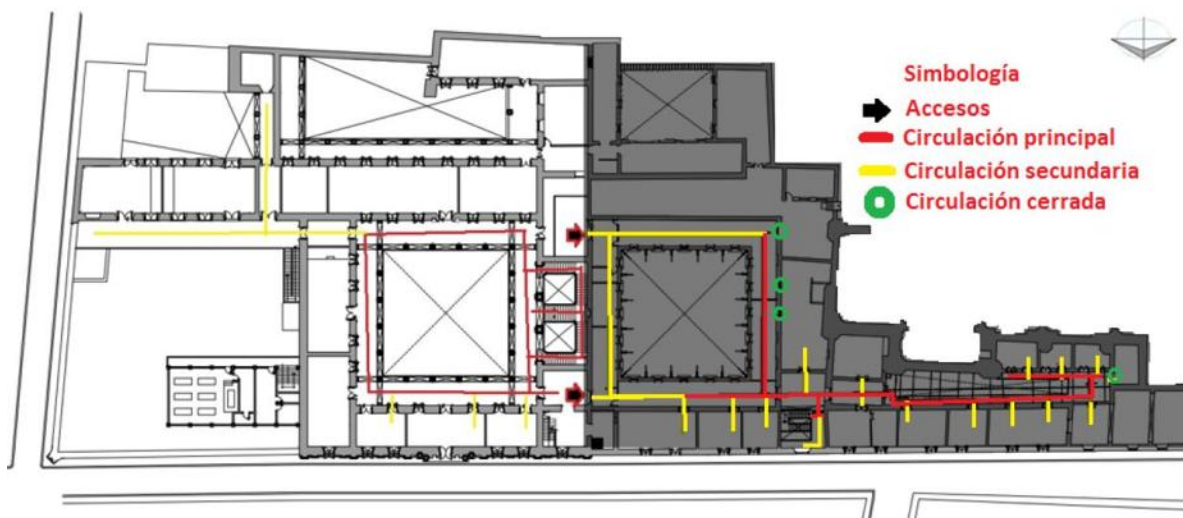
En cuanto a las circulaciones se puede observar en las figuras 61 y 62 que los recorridos son muy largos, ya que el único acceso al anexo se da por el edificio principal de la preparatoria, del mismo modo, solamente hay una escalera para la circulación vertical por lo que se considera que en caso de emergencia sería muy complicado desalojar a los estudiantes hacia un área segura. Con respecto a la accesibilidad para personas con movilidad reducida no se observa ninguna solución para que puedan desplazarse dentro del edificio, ni mucho menos para llegar a la planta alta, por lo que existe la necesidad de plantear una propuesta para solucionar esta situación.

En algunos casos las circulaciones internas fueron canceladas debido a la subdivisión de espacios para darles un uso diferente al original, en otros casos fueron semi-canceladas algunas puertas para transformarlas en ventanas y en otros fueron tapeadas totalmente desde que el Templo fue separado del Convento. Algunos locales fueron subdivididos por las dimensiones de estos provocando la añadidura de nuevos muros para "adaptarlos" a un nuevo uso. La mayor parte de los corredores internos del claustro alto han perdido su función original de circulación y han sido divididas mediante muros provisionales para utilizarse en varias actividades.

Fig. 61 Circulaciones en planta baja<sup>81</sup>

Fig. 62 Circulaciones en planta alta<sup>82</sup>

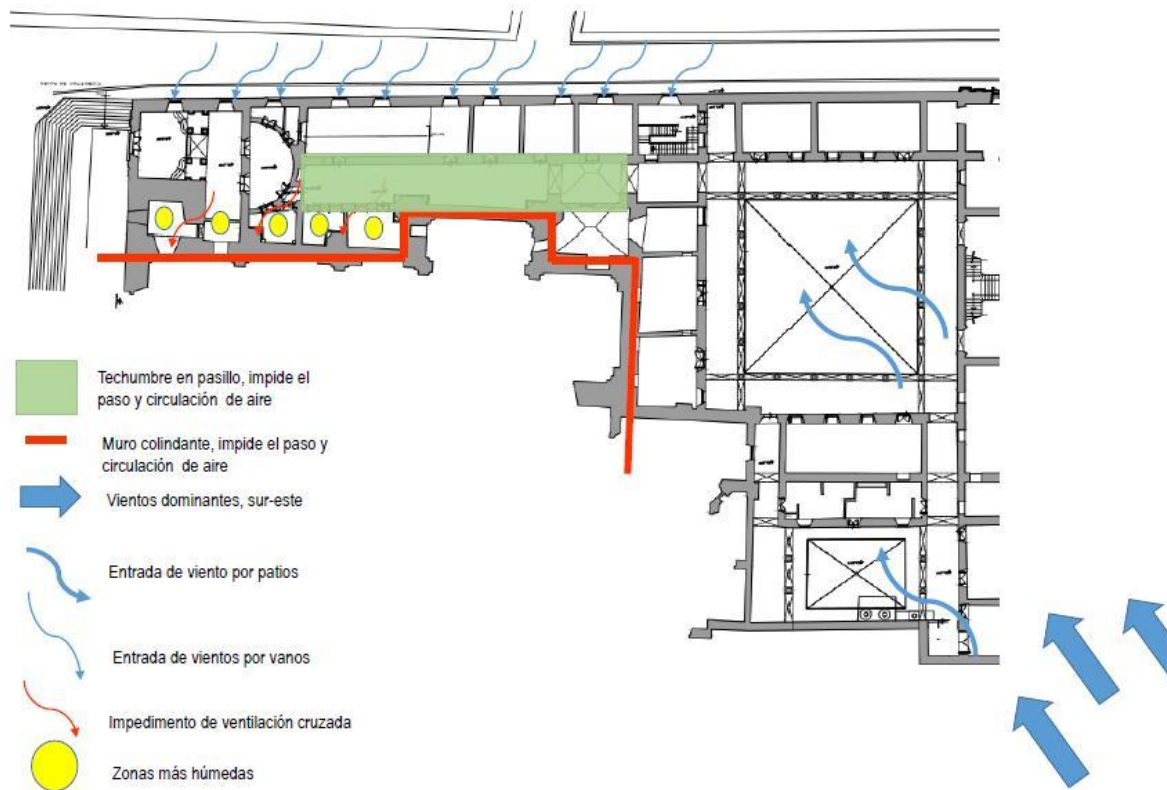
Fig. 68 Esquema de la ventilación en el edificio que se analiza.<sup>88</sup>

El edificio cuenta con vanos en toda su fachada norte, además de dos patios, lo que permite tener una buena entrada y flujo de viento en algunas crujías y corredores; sin embargo, hay zonas donde no se puede dar la ventilación cruzada

ya que no hay la circulación del aire porque ésta se encuentra limitada por la

colindancia al templo de San José y por la techumbre en un pasillo del inmueble, esto a su vez, hace que algunos espacios sean muy húmedos, y en casos extremos la entrada de aire es nula. Ver fig. 68

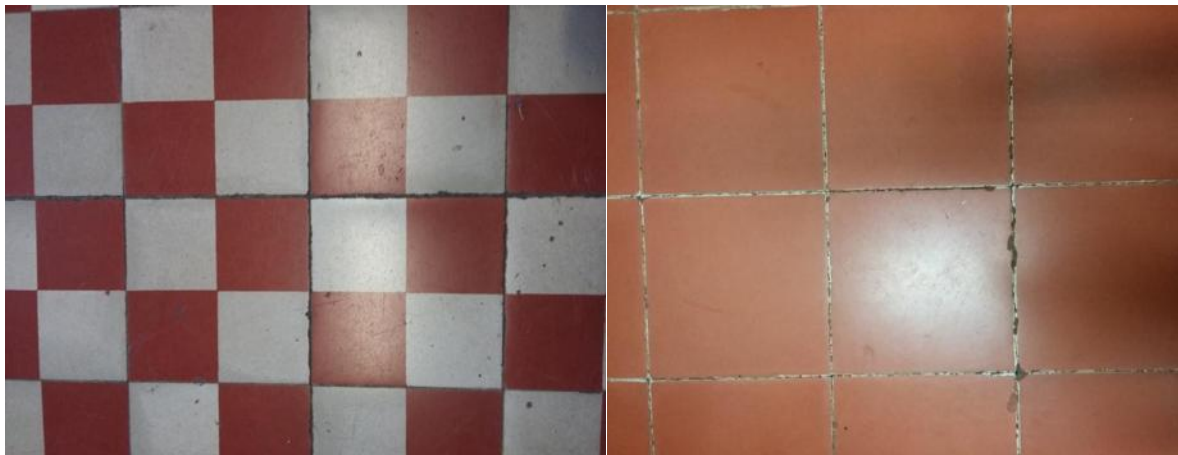
*Fig. 83 Mosaico de pasta<sup>106</sup>*

Este tipo de piso debido al uso (tráfico de personas) se ha ido fracturando, agrietando y perdiendo piezas. Además, hay zonas donde las juntas también se han perdido. Estos se encuentran asentados sobre el terrado de la losa de entrepiso, pegados con mortero de cemento-arena.

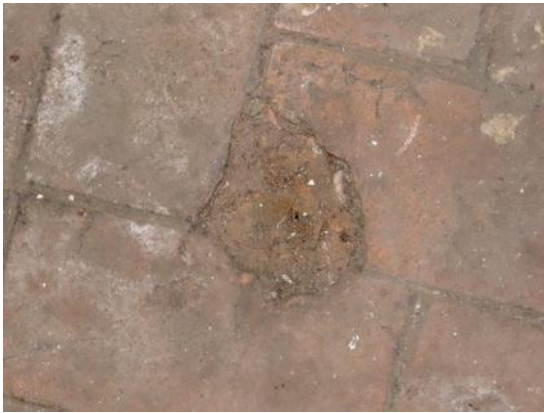
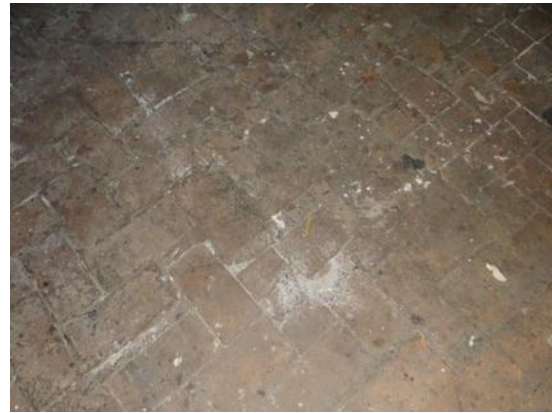
*Fig. 84 Pisos de barro rojo<sup>107</sup>*

El piso de loseta de barro rojo, se encuentra en algunos pasillos de ambas plantas, y algunas crujías al poniente; que por el mismo motivo del uso, se han ido desgastando, agrietando y fracturando. Se puede ver claramente la reposición de piezas. Ver Fig. 84

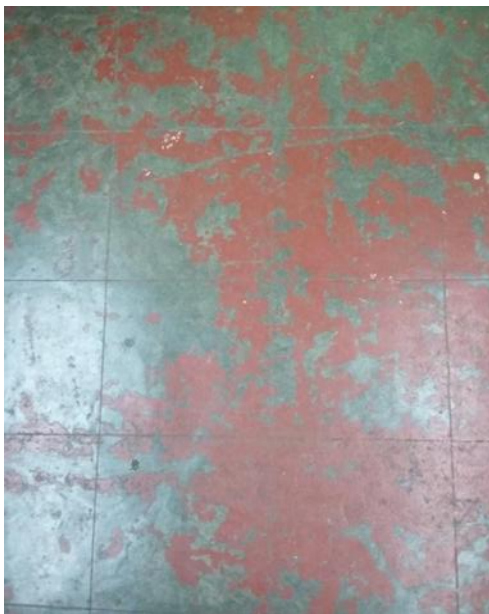
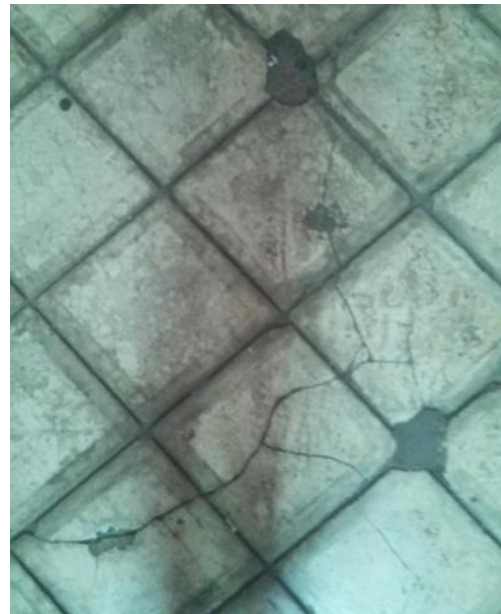
*Fig. 85 Pisos de cemento requemado<sup>108</sup>*

Otro tipo es el de cemento requemado, mismo que se encuentra en algunos vestíbulos y crujías, éste se encuentra agrietado, otra alteración evidente en este tipo de piso es que en algunos puntos fue pintado de color rojo para imitar el de mosaico de pasta. Ver Fig. 85

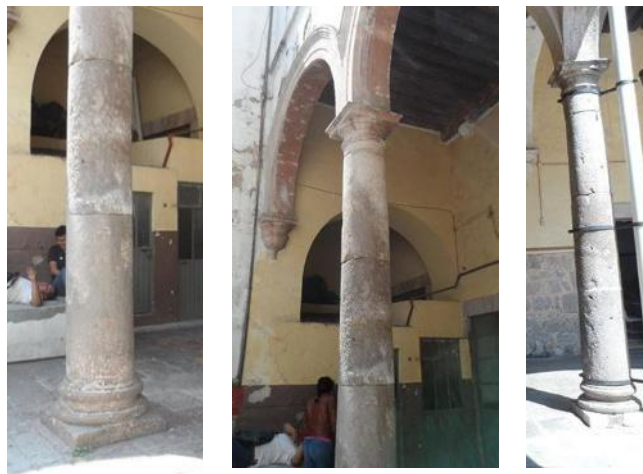
Los apoyos aislados están conformados por las columnas circulares de tambor de cantería labrada sin recubrimientos con juntas de cal- arena y pilares que sostienen la arquería que rodean al patio, de igual manera estos apoyos también trabajan estructuralmente al transmitir el peso de la estructura hacia la cimentación.<sup>111</sup> Ver Fig. 88

*Fig. 88 Columnas circulares que sostienen la arquería de los patios<sup>112</sup>*

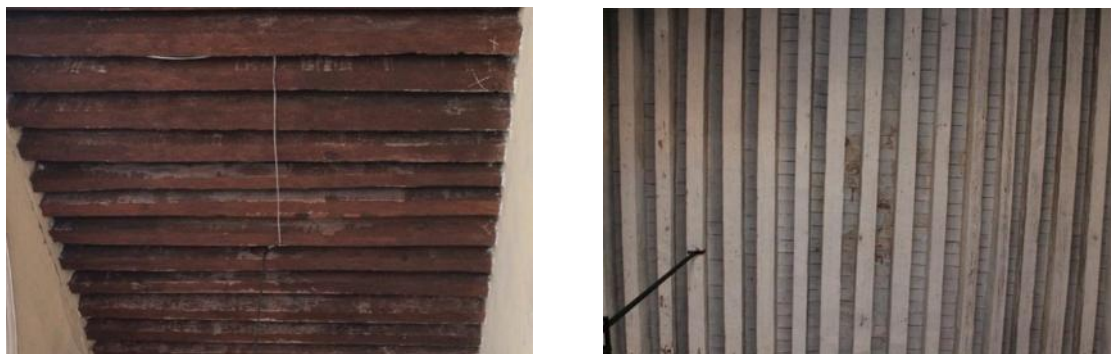
Las cubiertas existentes, tanto de entrepiso como de azotea están compuestas por un sistema de viguerías con tapa de tabique rojo y terrado que funciona como trabe evitando el movimiento de las vigas, soportadas sobre los muros de mampostería, estos últimos forman parte del sistema constructivo original. (Ver Fig. 89 y 90.)

*Fig. 89 Viguería en entrepiso y cubierta<sup>114</sup>*

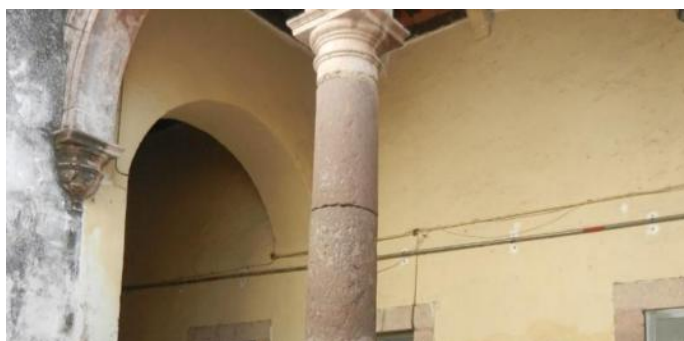
Si bien las instalaciones eléctricas cumplen con su función ya que en todos los locales se cuenta con electricidad e iluminación artificial el cableado en la mayoría de los casos es aparente, en otros casos el cable está al interior de un tubo galvanizado, éste aparente sobre el muro (Fig. 91) Dentro del inmueble existen casos de instalaciones más contemporáneas que otras; esto se debe a las intervenciones que se dan periódicamente en el inmueble. En algunos puntos se han afectado los materiales constructivos del edificio debido a las perforaciones que se han hecho para colocar estas instalaciones. Ver Fig. 92.

Fig. 91 Tubería de instalación eléctrica en corredores. Se observa el cable aparente y el cableado en tubo.<sup>115</sup>

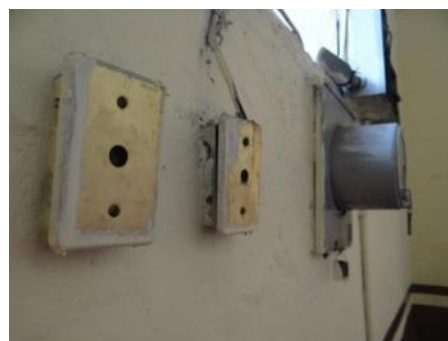
Fig. 92 Medidor<sup>116</sup>

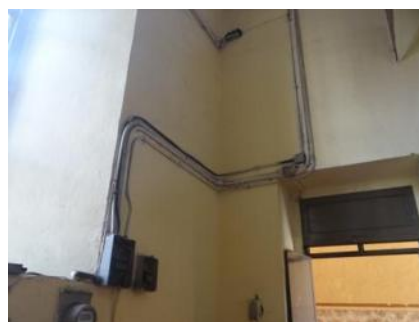
*Fig. 95 Instalación aparente<sup>119</sup>*

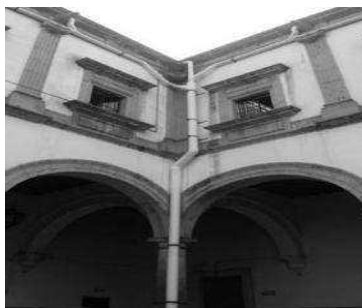
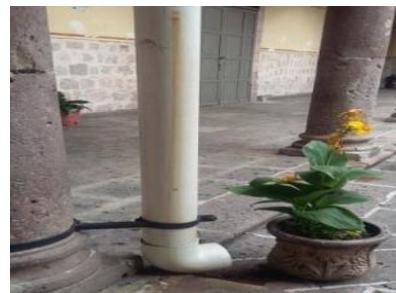
Las instalaciones sanitarias, al contrario de las hidráulicas son el conjunto de tuberías y conexiones encargadas de retirar de la construcción las aguas negras y pluviales. Para el caso del anexo de la preparatoria, se observan cumplir con su función en los sanitarios (Fig. 96) sin embargo, el sistema de descarga de agua pluvial, está alterado; ya que originalmente se hacía por medio de gárgolas,

mientras que en la actualidad se hace por tubos de PVC de 4" los cuales son aparentes y rompen con la originalidad y estética del edificio, no obstante, cumplen con la función para lo que fueron instalados. Ver Fig. 97

*Fig. 97 Instalación pluvial aparente<sup>118</sup>*

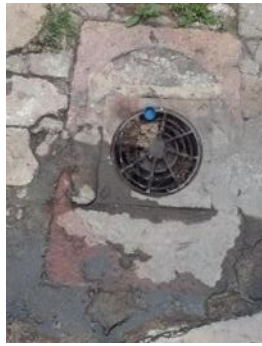
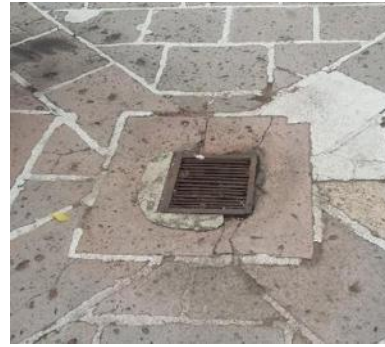
Las gárgolas que dan al interior de los patios están clausuradas y en algunos casos presentan daños en su constitución y les faltan las flautas, la función de las gárgolas fue sustituida con tuberías de PVC para la evacuación de las aguas pluviales.

Fig. 99 Desagües pluviales en patio<sup>120</sup>

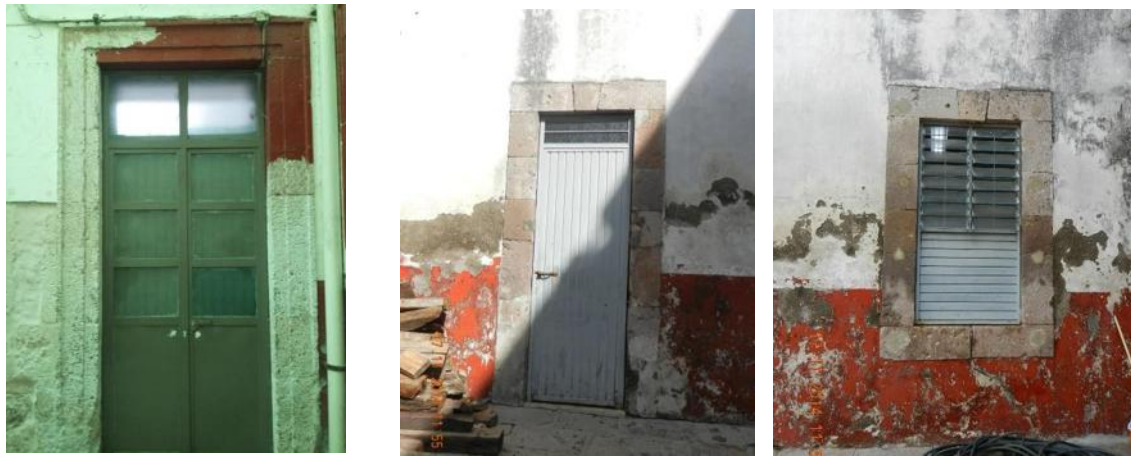
El resto de la herrería que se observa se encuentra en puertas y ventanas, las cuales en su mayoría son de dos hojas, sin embargo no se observa uniformidad en ellas, ya que algunas son de lámina acanalada y otras de lámina lisa, además de que cuentan con diferentes diseños, por lo que se considera que corresponde a diferentes intervenciones, la única homogeneidad que se observa es en cuanto al color ya que todas ellas están pintadas de gris. (Ver Fig. 103)

Fig. 103 Puertas y ventanas de herrería<sup>122</sup>

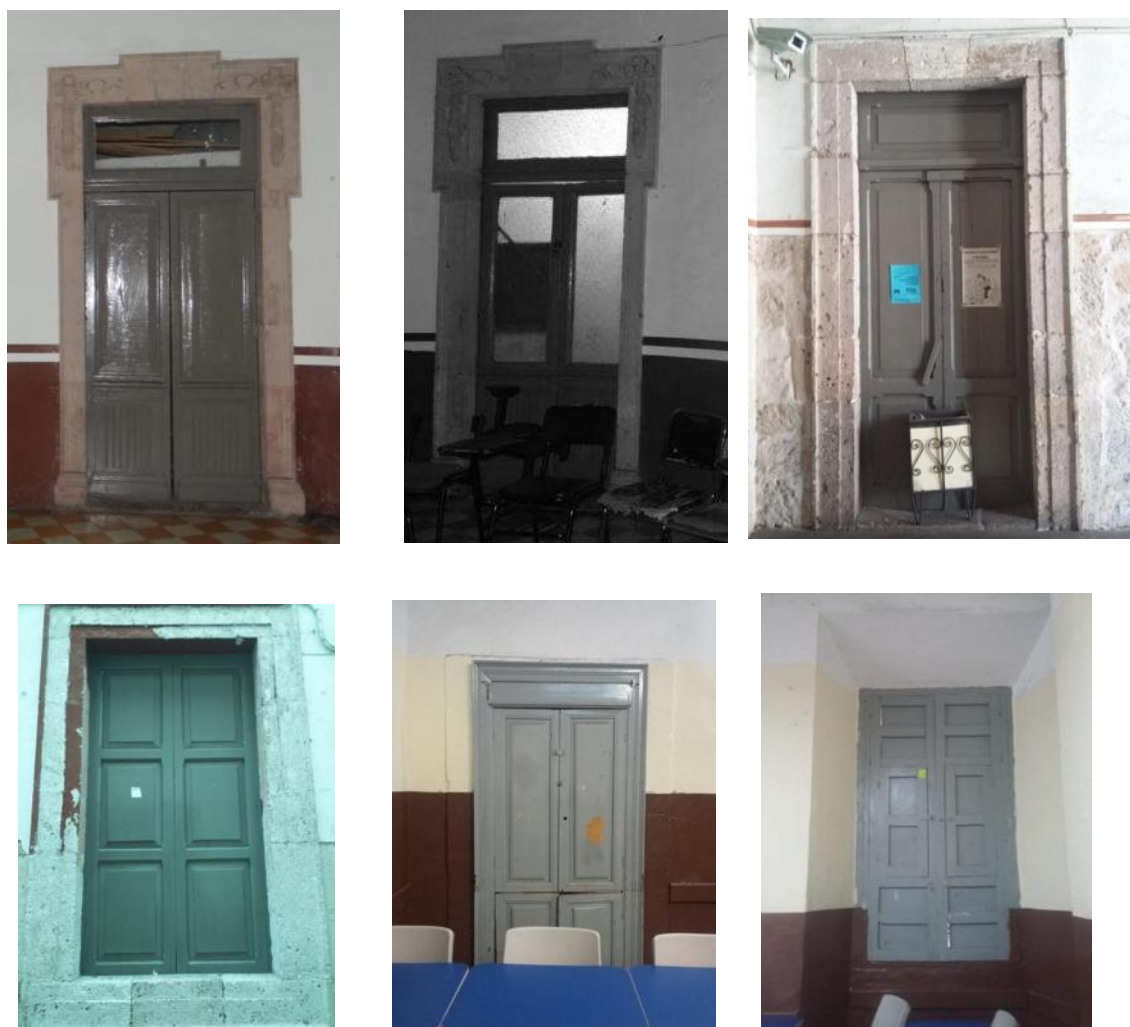
La carpintería no presenta homogeneidad en cuanto a su diseño, las características que se comparten son la presencia de dos hojas y de madera tablerada pintada de color gris, sin embargo, el número de tableros o la presencia de espacios con cristal es bastante variable. Ver Fig. 105

Fig. 105 Heterogeneidad en carpintería<sup>124</sup>

Este análisis ha permitido conocer el estado actual de la carpintería, herrería y vidriería, como éstas han contribuido tanto al deterioro de los materiales originales como a la alteración visual del edificio, por lo que en la elaboración de la propuesta de intervención será conveniente tanto uniformizarlas como preferir los materiales y formas de colocación compatibles con la construcción original.

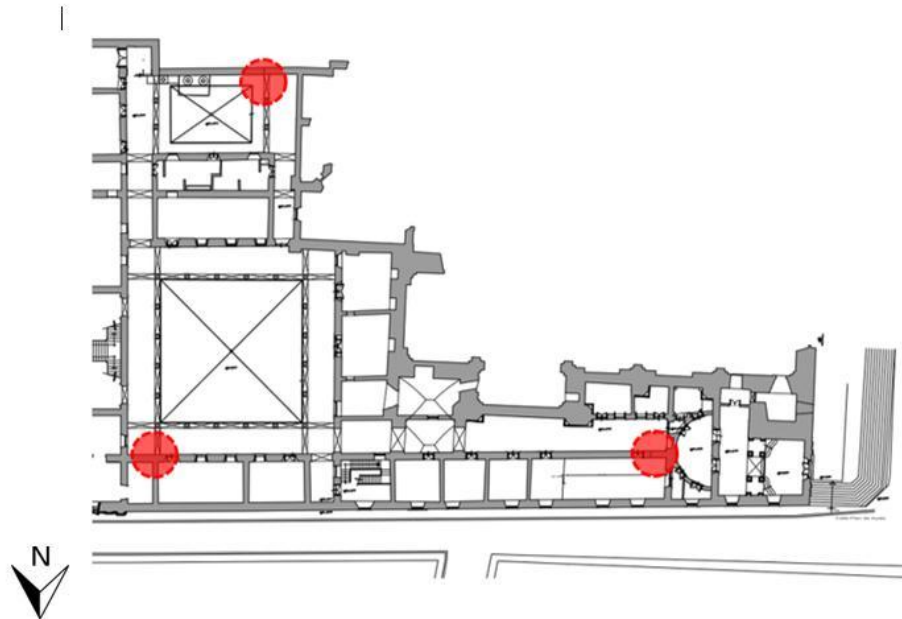
Fig. 106 Áreas propuestas para realizar calas arqueológicas en cimentación.<sup>125</sup>

- **Cimentación:** Se propone hacer calas arqueológicas en la cimentación, ya que se desconoce de qué tipo sea, y su nivel de seguridad. Hipotéticamente se asume ser de muro corrido de mampostería irregular; sin embargo, se tendría que corroborar. Ver Fig. 106
- **Entrepiso:** Es necesario conocer con certeza el espesor de los entrepisos; sobre todo, porque existen ciertas zonas donde se asume subjetivamente exceden un grosor considerable; y por consiguiente la carga muerta (relleno) es muy alta. Por tal motivo se propone realizar calas arqueológicas en puntos críticos del entrepiso. Ver Fig. 107

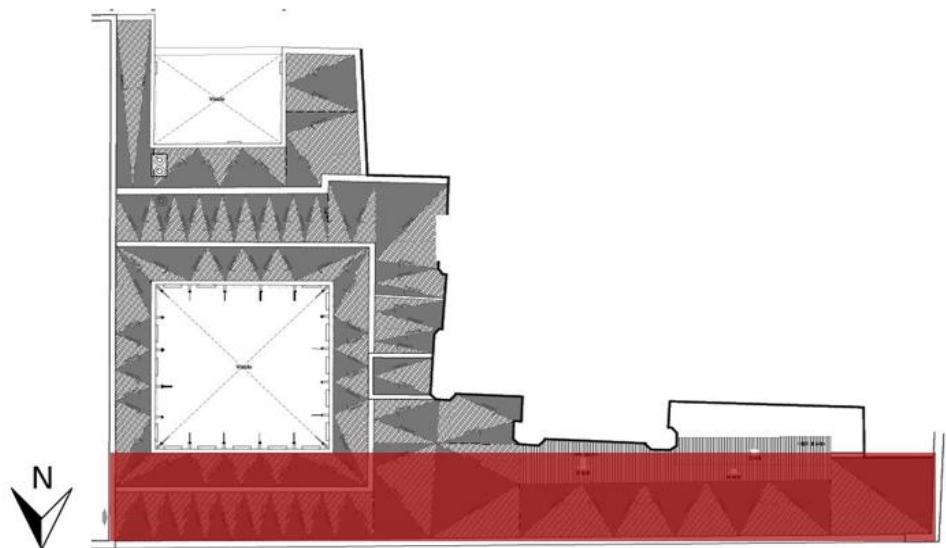
- **Cubierta:** Como ya se hizo mención, la cubierta sufrió alteraciones debido al aumento de las pendientes para las bajadas pluviales; por lo que se asume la cubierta esta sobrecargada y esto esté afectando la estructura del edificio. En una primera prospección se identificaron medidas variables en el pretil, observando cómo se pierde el mismo de un extremo a otro de la fachada norte, con una diferencia de aproximadamente 50 cm. Una cala arqueológica en esta zona además de evidenciarnos el grosor del relleno, nos aportará datos acerca del sistema constructivo de la misma, y sus alteraciones. Ver Fig.108

Fig. 108 Área propuesta para realizar calas arqueológicas en azotea<sup>126</sup>

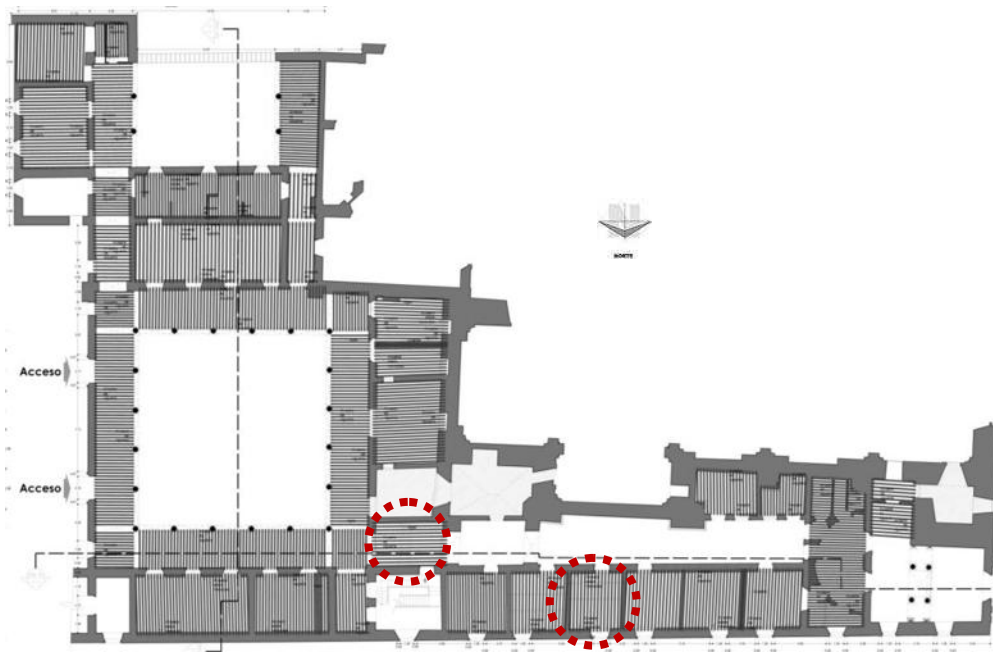
Fig. 125 Áreas a analizar en entresijo<sup>139</sup>

Para realizar dicha revisión se han elegido tres puntos específicos dentro del edificio de los cuales dos son en entresijo, uno correspondiente a un aula y otro a un pasillo; (ver Fig. 125) por su parte, en la cubierta se ha elegido revisar el área que se observa con mayor problemática estructural y además cuenta con un volumen de relleno excesivo en azotea. (Fig. 126)

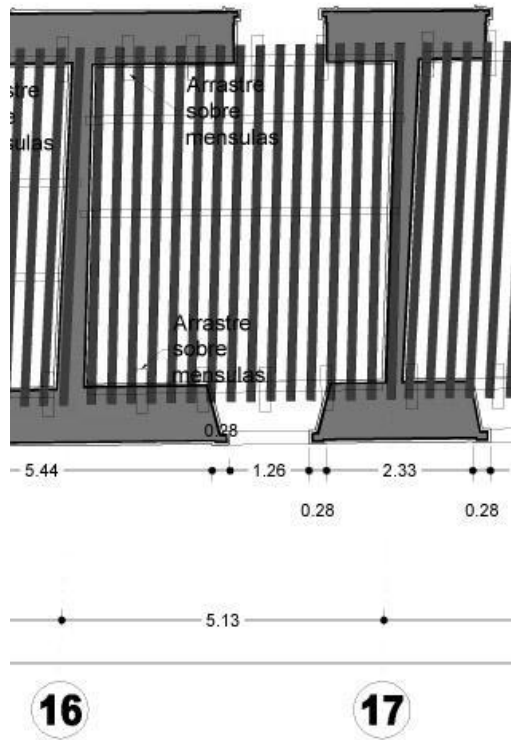
Fig. 127 Viguería de entrepiso en aula<sup>141</sup>

La primera viguería a revisar se encuentra en entrepiso entre los ejes 16-17 tramo R-U la cual puede observarse en la figura 127 y cuenta con las siguientes dimensiones:

Como ha podido comprobarse en la revisión de las tres viguerías éstas no son seguras para el uso actual, por tres causas, la primera es que el momento flexionante produce en la viga un esfuerzo, ( $f = 299.53 \text{ kg/cm}^2$ ) que es superior al valor de esfuerzo permisible asignado al esfuerzo de flexión ( $F f = 126 \text{ kg/cm}^2$ ) (Ver fig. 132), esto provoca un estado de inseguridad ante las nuevas cargas vivas requeridas de manera reglamentaria para el uso actual del edificio.

Por lo antes expuesto se acota que los resultados en este trabajo son con fines académicos, se propone el refuerzo de las vigas, el cual también se calcula para incluirlo en el proyecto; sin embargo, es necesario aclarar que en el caso de que el proyecto quisiera llevarse a la ejecución sería recomendable llevar el estudio

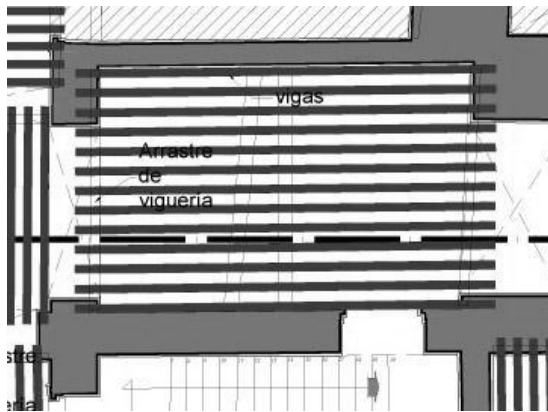
Fig. 128 Viguería de entrepiso en aula

La segunda viguería a revisar se encuentra en entrepiso entre los ejes 12-13 tramo Q-R la cual puede observarse en la figura 128 y cuenta con las siguientes dimensiones:

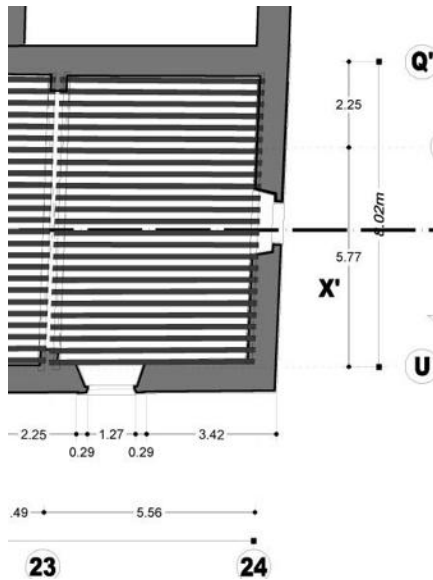
Fig. 130 Viguería de cubierta

La tercer viguería a revisar se encuentra en la cubierta entre los ejes Q'-U tramo 23-24 la cual puede observarse en la figura 130 y cuenta con las siguientes dimensiones:

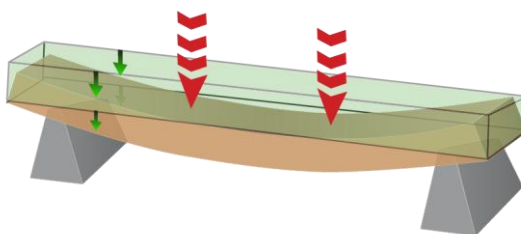
Fig. 134 Viga deflectada<sup>146</sup>

La tercera causa de inseguridad de la viga es debido a que no cumple por estado límite de servicio, ya que la deformación máxima que experimenta la viga ( $\Delta_{max}= 8.7 \text{ cm}$ ) es mayor que la deformación permisible, ( $\Delta_p= 2.75 \text{ cm}$ ) (Fig. 134) lo que provoca que tenga diferentes efectos, ya sea excesiva abertura de fisuras, flechas o giros muy marcados, o producciones significativas de algún tipo de vibración.

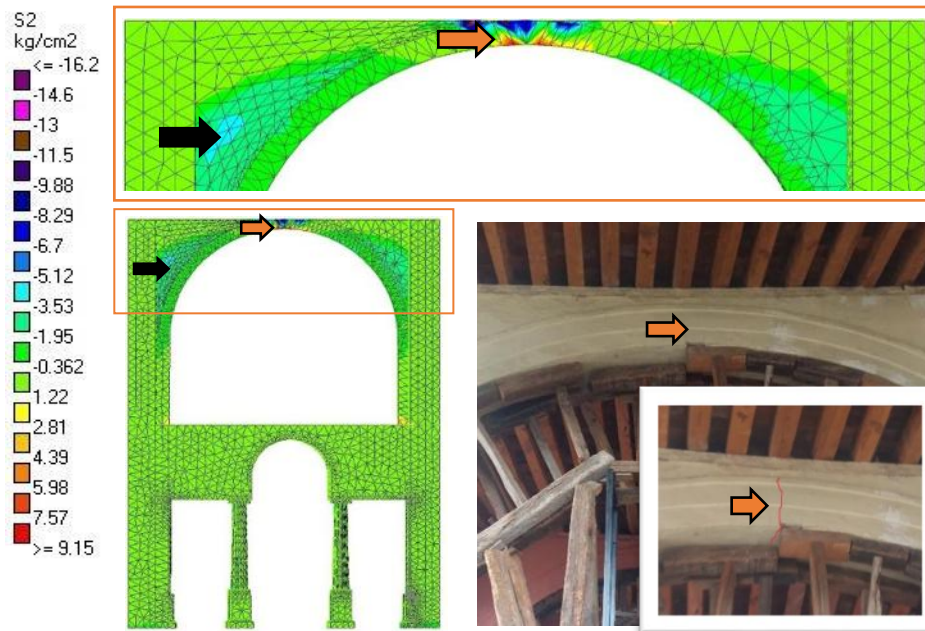
Fig. 143 Esquema de esfuerzos por cargas gravitacionales en el arco <sup>156</sup>

Es importante mencionar que por inspección directa sólo se pudo confirmar una grieta en la clave del arco, lo cual permite inferir que el material de la dovela es más resistente que el material de la enjuta (lo cual se consideró en la calibración del modelo), lo que resume que la seguridad del arco no está comprometida del todo ya que se requerirían al menos cuatro rótulas o grietas en el dovelado del arco para que la seguridad se vea comprometida. Lo anterior entonces se corroborará en los análisis descritos a continuación.

Realizado el diagnóstico por cargas gravitacionales, se determina que la grieta ubicada en la clave del arco analizado fue producida por su peso propio, debido al poco peralte que tienen el muro sobre el dovelado del mismo. La grieta no parte la dovela, sino sigue el recorrido de las juntas (fig.143).

Se observan en color naranja tensiones considerables de alrededor de 6kg/cm<sup>2</sup> en la clave del arco las cuales exceden significativamente el esfuerzo permisible a tensión de 0.5 kg/cm<sup>2</sup>, lo cual es sinónimo de daño. Por su parte en color azul claro se observan valores de compresión muy bajos en las enjutas de entre 3 y 4 kg/cm<sup>2</sup> que se encuentran por debajo del permisible para la mampostería

En la unión entre el muro norte y la enjuta del arco existen esfuerzos muy bajos de tensión tolerables por la mampostería de alrededor de  $0.05\text{ Kg/cm}^2$ , los cuales podrían elevarse con cualquier movimiento que se produzca en la estructura.

Para corroborar la solución propuesta, se procedió a verificar cualitativamente la reducción de cargas en la cubierta, bajando el espesor del relleno de azotea ubicado sobre el macroelemento, recalculando el volumen de azotea:

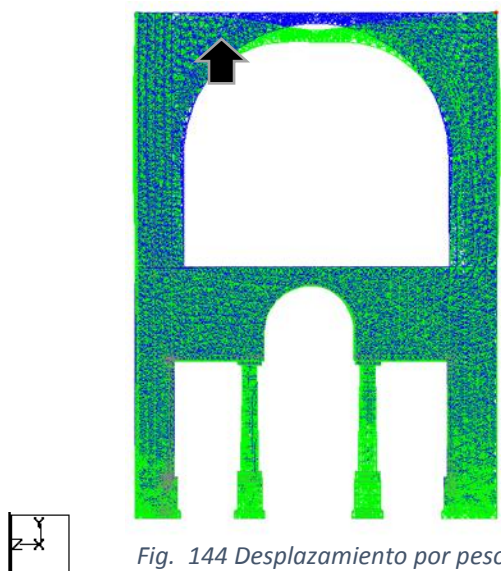
Fig. 144 Desplazamiento por peso propio<sup>157</sup>

Se observa en la figura 2 el desplazamiento por peso propio del macroelemento, resaltando que el mismo genera un descenso vertical del pórtico y prácticamente no sufre desplazamiento lateral ya que los valores arrojados fueron de  $0.162\text{ cm}$ . El mismo a su vez se contrastó con el esquema de esfuerzos por peso propio para comparar las imágenes y ubicar las zonas con mayor tensión. (Fig.144 y 145)

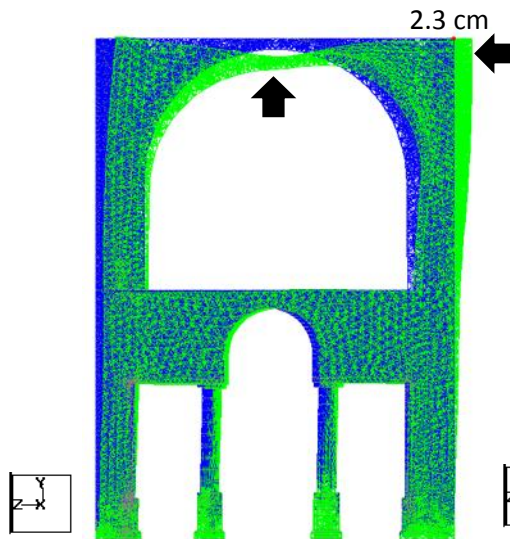
Fig. 146 Desplazamiento por sismo<sup>159</sup>

Aplicando el sismo de Puebla del año 1999 se obtiene un desplazamiento lateral de 2.3cm (dirección norte-sur) que excede el máximo considerado como permisible de 1.27cm (límite consultado al experto en la materia doctor Roberto Meli de manera personal por el doctor Guillermo Martínez) que se considera igual a una milésima de la altura total del edificio (ver fig.146); lo anterior es sinónimo entonces de que se presentarán daños en la estructura. También se analizaron los esfuerzos que se generarían ante cargas gravitacionales combinadas con el sismo (fig. 147)

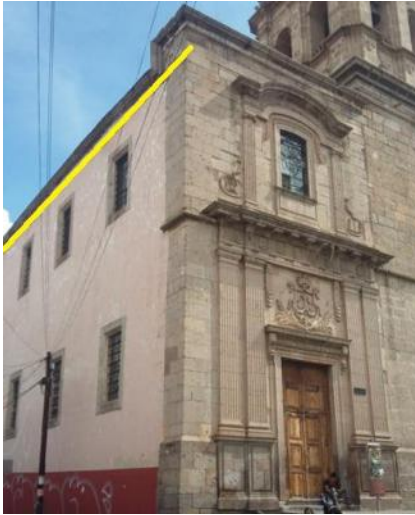
En las imágenes 148 y 149 se observan evidencias de daños en la fachada norte del inmueble, causado por un empuje lateral del macroelemento estudiado, ante la acción de un sismo. El cual provocó una grieta que baja por el muro desde el pretil.

Fig. 148 Desplomo en Fachada Norte<sup>161</sup>

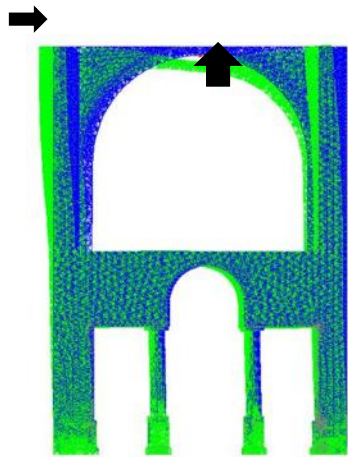
Fig. 150 Deformación por sismo<sup>163</sup>

Al aplicar los esfuerzos del sismo se observa que, el desplazamiento horizontal que inicialmente era de 0.042 cm ascendió a 2.15 cm, desplazando estos centímetros a la clave del arco. (Fig. 150)

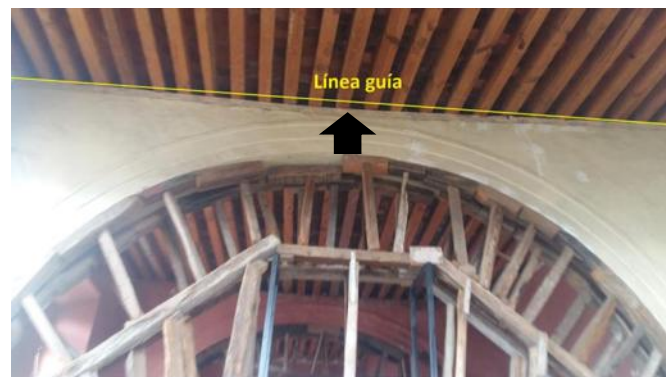
Fig. 151 Deformación actual del arco en la clave<sup>164</sup>

En el análisis de los esfuerzos se encontraron valores máximos de tensión de 2 Kg/cm<sup>2</sup>, así como otros valores más bajos en diferentes puntos del macroelemento como la clave, la base del arco y el muro norte, con un desplazamiento mayor hacia la calle Plan de Ayala, (Fig. 151). También sufre esfuerzos de tensión el arco de abajo, específicamente en el intradós.

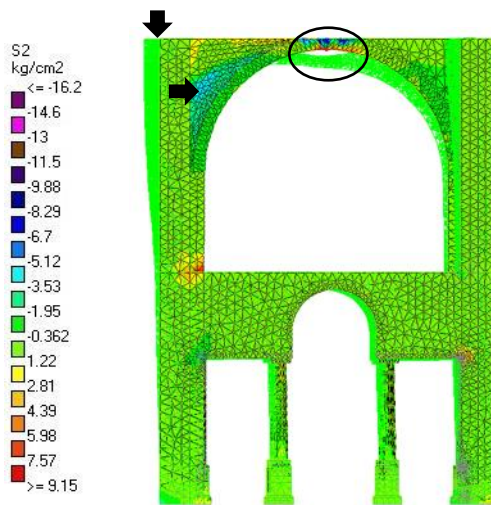
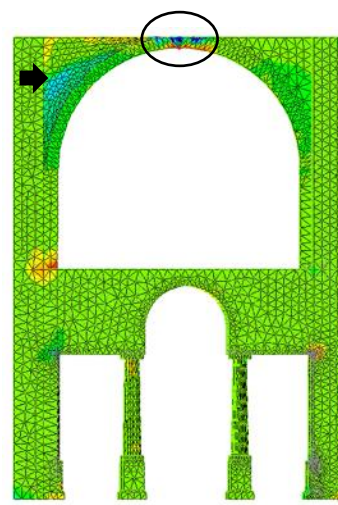
En las figuras 152 y 153 se puede apreciar claramente los desplazamientos del macroelemento. Los esfuerzos que se observan en la planta baja del pórtico no presentan daños, ya que debe de haber algún trabajo de colaboración con los muros diferente, debido a la existencia de muros en ambos lados, lo que minimizaría estos esfuerzos. También se debe acotar el hecho de que solo aparezca el daño de un lado del pórtico, lo cual puede cambiar al lado opuesto durante un temblor real ya que la acción sísmica se invierte en fracciones de segundo.

Fig. 152 Con deformada<sup>165</sup>

Fig. 153 Sin deformada<sup>166</sup>

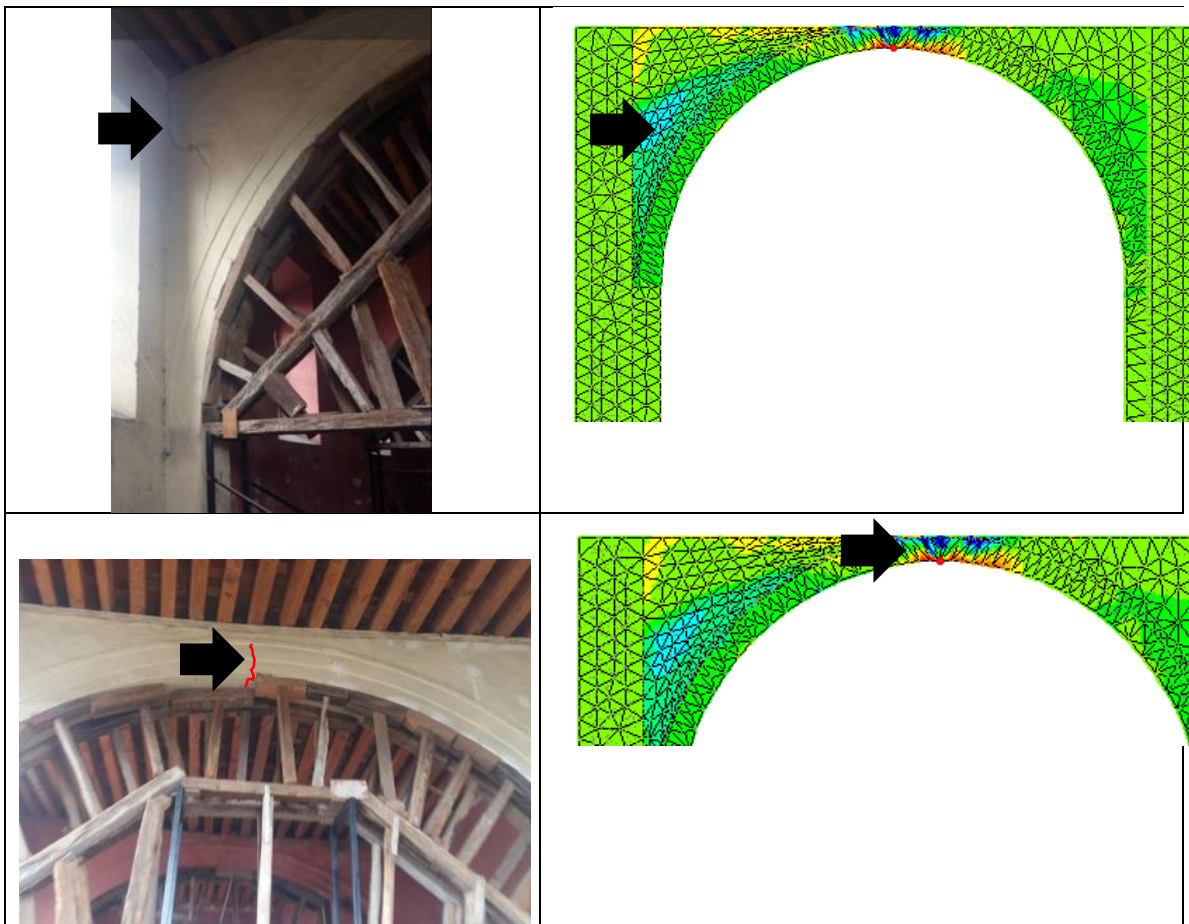
Se hace una comparación entre las imágenes actuales del macroelemento y las formas modales, (Ver fig. 154) contrastando los daños presentes en el pórtico observado en las fotografías, con la escala de colores en el modelo.

Fig. 154 Comparación de imágenes reales cara oeste del arco con la forma modal analizada<sup>167</sup>

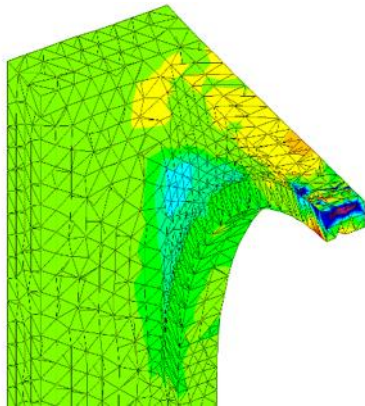
Para ver más claramente los esfuerzos de tensión en la clave se realizó un corte justo a la mitad de la misma, (Fig.155), arrojando valores máximos de tensión de 8.2 Kg/cm<sup>2</sup> y de 16.24 Kg/cm<sup>2</sup> en compresiones. Lo anterior indica, que sí hay daños severos en la clave del arco, ya que los esfuerzos de tensión sobrepasan al permisible de 1 Kg/cm<sup>2</sup>.

Fig. 155 Detalle de esfuerzos en la clave del arco<sup>168</sup>.

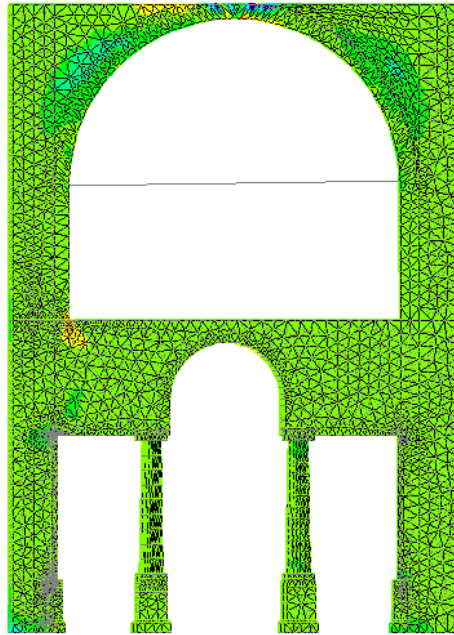
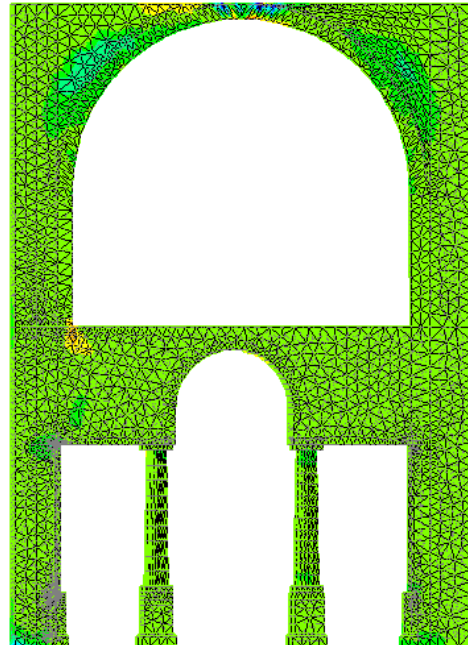
Fig. 157 Macroelemento con barra de refuerzo<sup>170</sup>

Fig. 158 Macroelemento con barra de refuerzo<sup>171</sup>

Comprobados estos resultados al comparar la señal sísmica sin el refuerzo con la señal sísmica con el refuerzo, se observó que no cambió prácticamente la distribución de esfuerzos de tensión y compresión en el modelo y solo se obtuvo un 17% de reducción para los esfuerzos de tensión máxima y un 1.6% de reducción para los esfuerzos de compresión máximo como se muestra en la tabla siguiente:

En cuanto al arco analizado una solución al problema estructural pudiera ser reforzarlo mediante una barra de acero de 1" que limitara los desplazamientos horizontales que se presentan con la fuerza de un sismo (ver fig 157). Sin embargo, los resultados no fueron satisfactorios con esta propuesta, determinando que el tirante de acero no funcionó ante acciones sísmicas, ya que no cumplió la condición de reducir los desplazamientos horizontales a menos de 1.27 cm o al menos aproximarlos. (Ver fig. 158)
