**UNIVERSIDAD MICHOACANA DE SAN NICOLAS DE  
HIDALGO**

**TESINA**

**Proyecto De Restauración De La Capilla De Santiaguito**

**ARQ. ENRIQUE RUIZ BECERRIL**

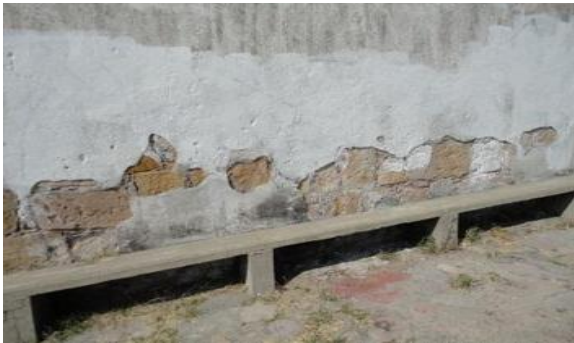
En los muros y contrafuertes exteriores se observó pérdida de aplanado en la parte inferior y superior, la causa es por incompatibilidad de materiales, por agentes químicos.

Fig. 7 Pérdida de aplanado en muro exterior oriente, fuente: Enrique Ruiz Becerril.

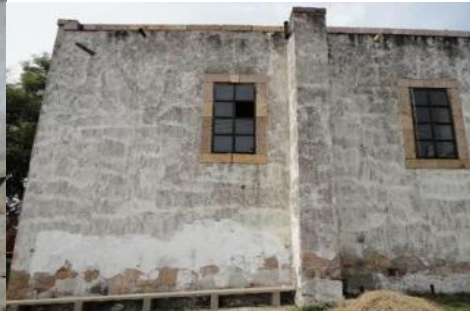
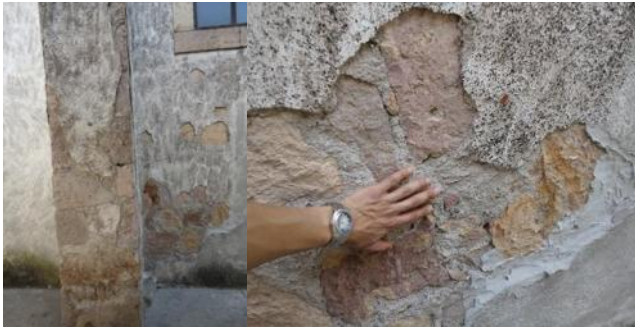
Fig. 8 y Fig. 9 Pérdida de aplanado en muro y contrafuerte debido a la incompatibilidad de materiales, fuente: Enrique Ruiz Becerril.

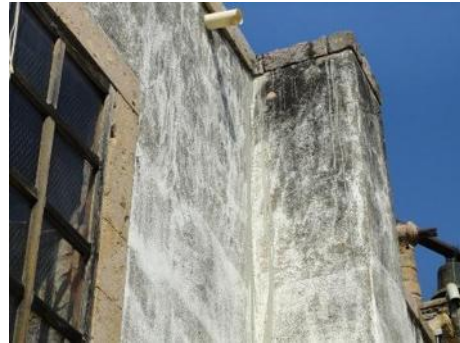
En la parte superior del pretil se observa presencia de manchas negras a causa de la humedad por escurrimiento del agua de lluvia, lo cual genera micro flora algas, las cuales al secarse por falta de humedad, tienden a tornarse oscuras.

Fig. 10 Presencia de manchas negras en el pretil del muro oriente. pérdida de aplanado en muro y contrafuerte debido a la incompatibilidad de materiales, fuente: Enrique Ruiz Becerril.

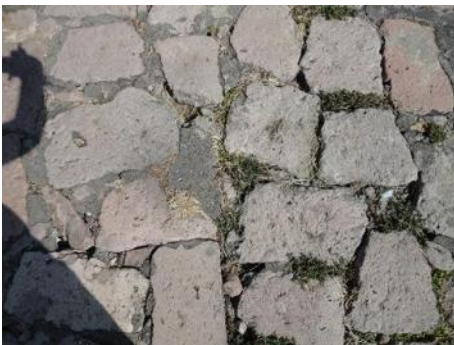
Se observó presencia de vegetación, en el piso de piedra irregular de cantería que delimita el atrio, causando disgregación de juntas.

Fig. 12 Piso en el atrio, en cantería irregular,  
fuente:  
Enrique Ruiz Becerril.

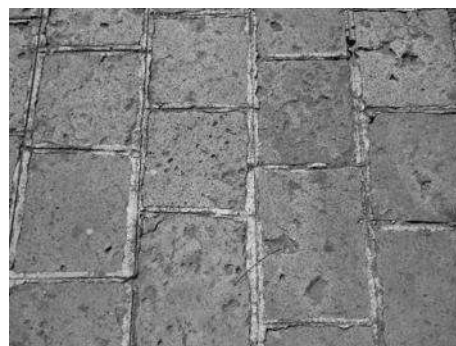
El piso cantería que enmarca el acceso a la capilla, presenta disgregación de material, por la exposición a la intemperie y el desgaste natural del material, debido a que se encuentra sobre un firme de concreto, que es muy rígido, y evita el reacomodo de las piezas, generando desgaste en el centro de las mismas.

Fig. 13 Piso de baldosa de cantería  
fuente: Enrique Ruiz Becerril.

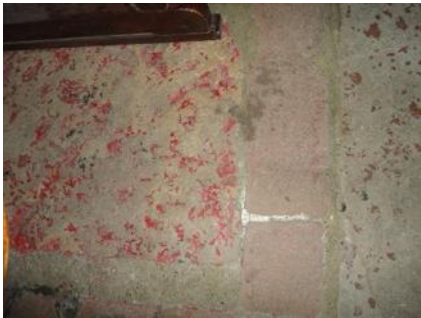
Se observó desgaste de material y pérdida de pintura de esmalte y barniz en las losetas de barro centrales que enmarcan el acceso al altar, debido a que se puso un firme de concreto y rigidiza las piezas evitando su acomodamiento, y esto a su vez genera el desgaste en las mismas y en ciertas zonas de la capilla específicamente donde hay más tráfico.

Fig. 14 Acercamiento al piso en el interior de la capilla con restos de pintura. fuente: Enrique Ruiz Becerril.

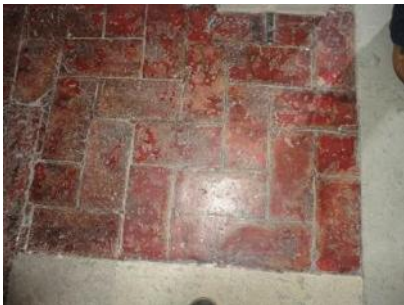
La loseta de barro presenta desgaste de material, observándose pérdida de la pintura de esmalte y barniz, debido a que se cambio también por un firme de concreto y genera un desgaste desigual de las piezas.

Fig. 17 Losetas de barro del presbiterio, fuente: Enrique Ruiz Becerril.

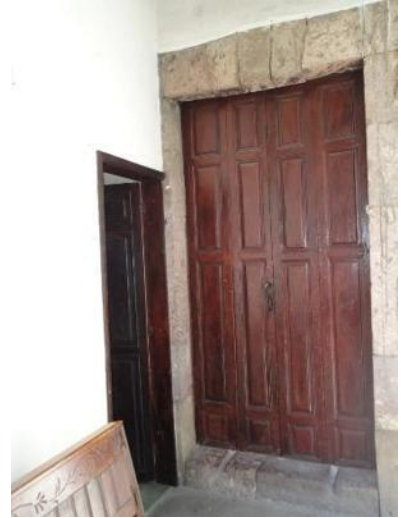
Fig. 19 Vista del acceso a la sacristía con la clave deslizada, fuente: Enrique Ruiz Becerril.

En el vano de acceso a la sacristía se observó un deslizamiento de la clave de la platabanda y pérdida de juntas en algunas piezas de cantería.

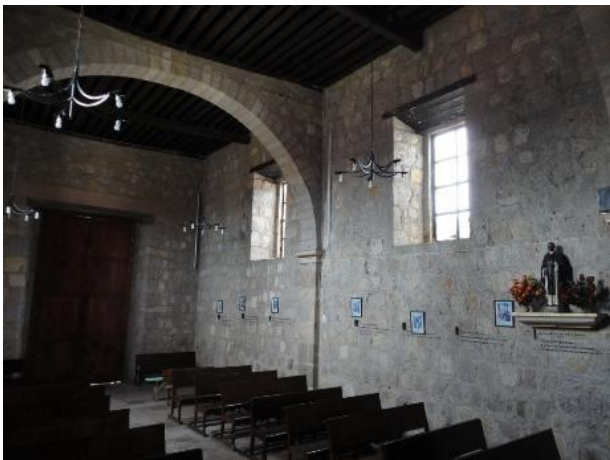
Fig. 20 Vista del arco en el interior de la capilla, fuente: Enrique Ruiz Becerril.

El arco de medio punto presenta una falla estructural, se observan grietas en la enjuta, y en la clave, esto debido al sobrepeso y movimiento que genera la losa de concreto armado.

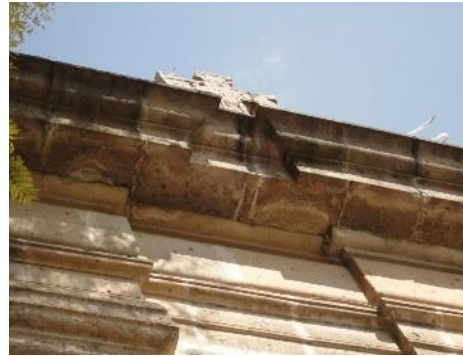
Fig. 23 Acercamiento a la cornisa de la portada, fuente: Enrique Ruiz Becerril.

En la cornisa se observaron manchas negruzcas que denotan hongos, además de manchas blancas que indican presencia de sales, eflorcencias en la cornisa, todo esto debido principalmente a la falta de mantenimiento constante.

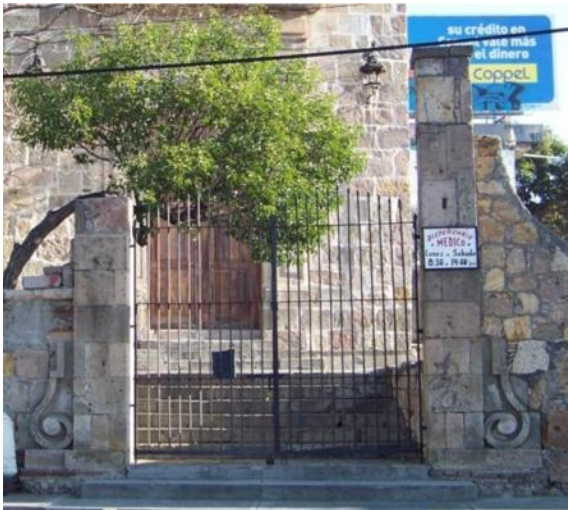
Fig. 1 Acceso al conjunto con pilastras incompletas, Fuente: fotografía tomada por: Enrique Ruiz Becerril

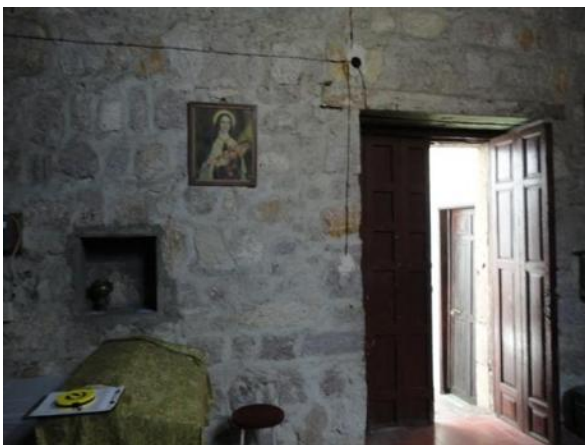
Fig. 12 Salida de la Sacristía hacia el dispensario médico, Fuente: fotografía tomada por Enrique Ruiz Becerril.

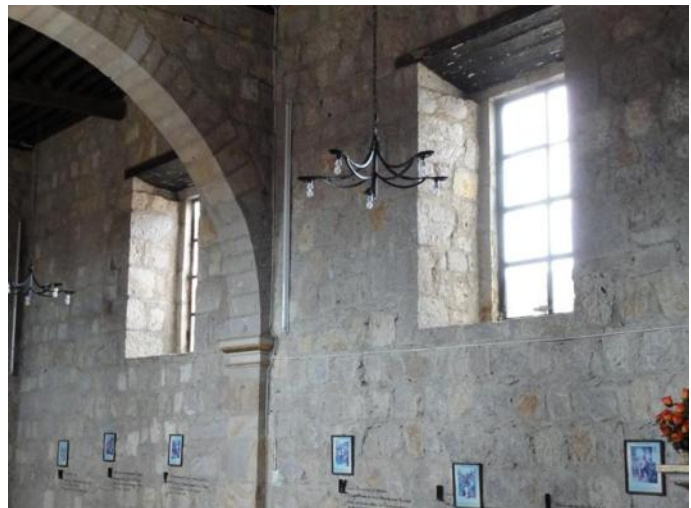
Fig. 15 Ventanas de la capilla, las cuales debido a su orientación, ayudan a mantener una buena iluminación la mayor parte del día.

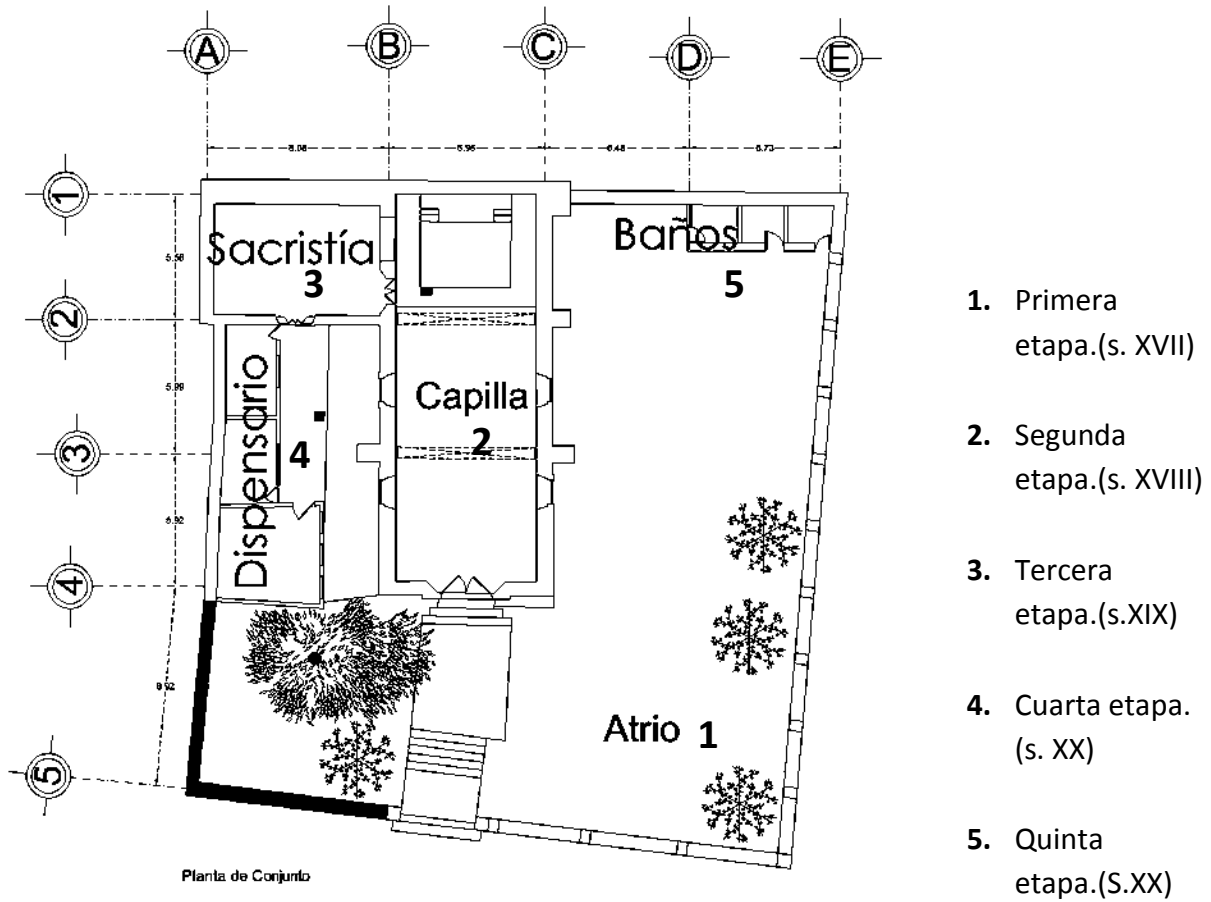
- Atrio: 445 m<sup>2</sup>, en una primera etapa.
- Capilla: 108m<sup>2</sup>, segunda etapa.
- Sacristía: 36.65 m<sup>2</sup>, tercera etapa.
- Dispensario médico: 57.9 m<sup>2</sup>, cuarta etapa.
- Modulo de baños: 12.5 m<sup>2</sup>, quinta etapa.

Fig. 18 Plano de áreas y etapas constructivas del inmueble, Fuente: Plano elaborado por Enrique Ruiz Becerril.

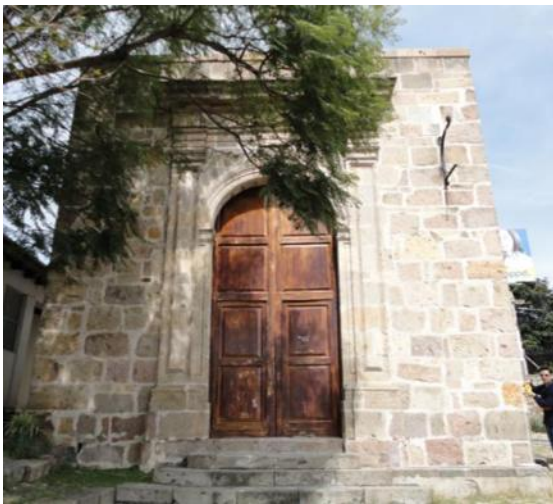
Referente a la medida Acevedo menciona que la escala, proporción y la dimensión, en este sentido la capilla responde a las proporciones, dimensiones y escala humana en relación a las características constructivas de la época. En cuanto a la plástica, el empleo de cantería y formas simples, como se observa en la portada principal elaborada de cantera labrada en sillar de diferentes dimensiones, asentado con mortero cal-arena. El acceso formado por un arco de medio punto, está enmarcado por dos pilastras de cantería adosadas al muro, que sostiene una cornisa y rematan con dos pináculos de cantería labrados con roleos, adosados al muro; además se ubica una cruz labrada de cantería rematando la portada. La puerta del acceso es de madera de dos hojas tablereada, se observa que es de una fábrica reciente.

Fig. 20 Fachada principal de la capilla de Santiaguito fuente: Sandra Merlos.

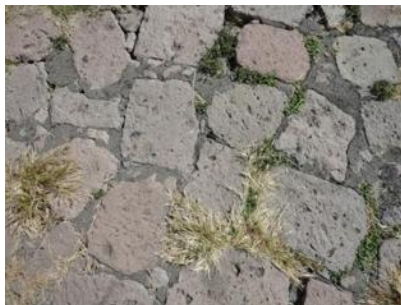
El piso exterior que enmarca el acceso a la capilla es de baldosa de cantera de 30x40cm, con juntas de mortero cal-arena sobre una cama de tepetate. En el resto del atrio el piso está conformado por piedra de cantería de aparejo irregular asentado sobre una capa de tepetate y junteado con cemento, lo cual generó ciertas irregularidades.

Fig. 22 Piso del atrio fuente: Enrique Ruiz Becerril.

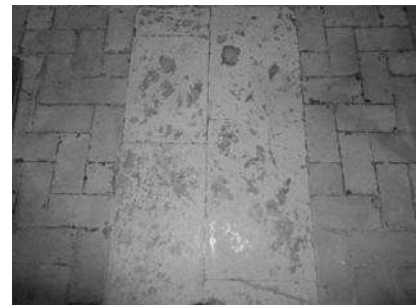
El piso del interior de la nave de la capilla es de baldosa de barro colocado de forma de petatillo, la parte central está conformada por dos franjas de baldosa de cantería, a las cuales se unen otras dos de forma perpendicular dividiendo el piso de la nave en tres zonas.

Fig. 23 Piso del interior de la nave de la capilla fuente: Enrique Ruiz Becerril.

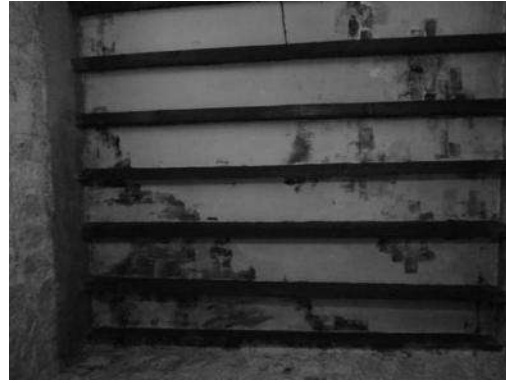
En el espacio de la sacristía el sistema constructivo de la cubierta es de losa de concreto con enladrillado y viguería de madera de forma que el ladrillo queda como cimbra del mismo. cabe destacar que la gualdra que existía de madera fue sustituida por una de concreto armado también.

Fig. 27 Cubierta de la sacristía fuente: Enrique Ruiz Becerril.

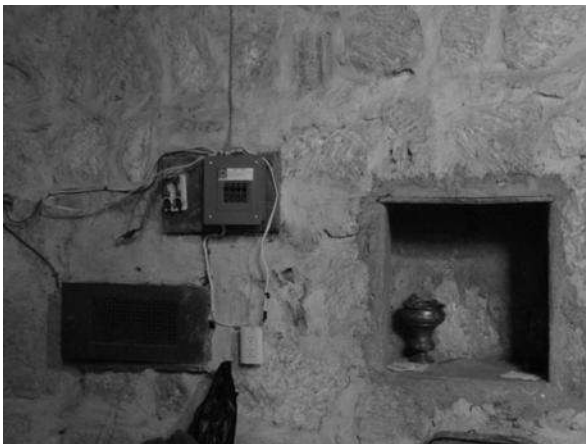
El cableado de toda la instalación eléctrica se encuentra visible ya sea únicamente el cable, o canalizado por tubo galvanizado, inclusive el centro de carga es muy viejo y se le acondiciono en el muro de la sacristía, cabe destacar que toda la instalación es muy vieja por lo cual no es muy eficiente y lejos del beneficio que genera puede dañar mas a la capilla y resultar contraproducente ya que no cuenta con los requerimientos necesarios , pero lo rescatable es que no se ranura el muro tratando de ocultarla sino que se deja aparente lo cual la vuelve más respetuosa y fácil de arreglar.

Fig. 28 Centro de carga en la sacristía, fuente: Enrique Ruiz Becerril.

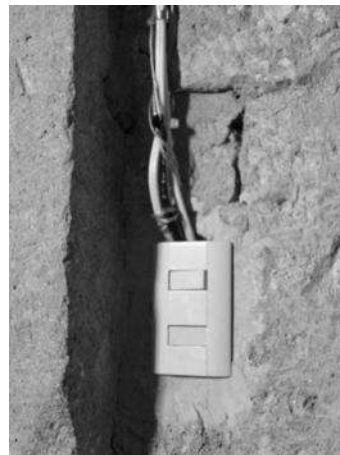
Fig. 29 Cableado expuesto en toda la capilla, fuente; Enrique Ruiz Becerril.

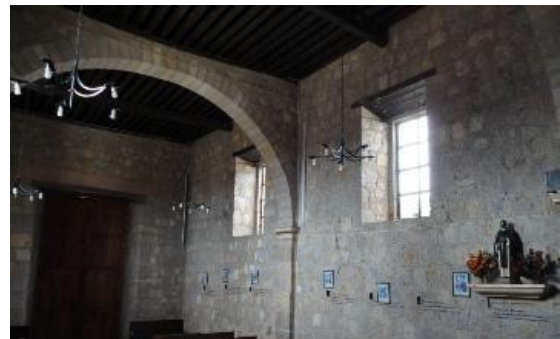
Fig. 33 Vista interior donde se observa el arco de medio punto  
fuente: Enrique Ruiz Becerril.

Debido a la alteración en cubiertas, se generaron varios problemas en la estructura de la capilla, entre los cuales se encuentran el agrietamiento de las enjutas de los arcos, lo cual genera cierta incertidumbre sobre la seguridad, y aunado a esto se observó una pérdida de junta en las claves, lo cual llevo a pensar que pudiera ser un gran riesgo para los usuarios, por lo cual se analizó un poco más a fondo esta parte a manera de un macro elemento mediante la ayuda de un modelo numérico computarizado, esto con el fin de poder comprender mejor su comportamiento actual y ante posibles movimientos sísmicos, y así

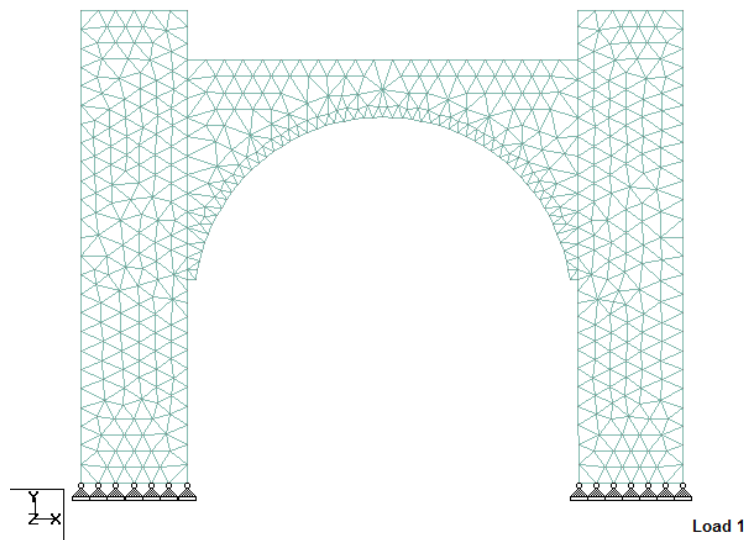
Fig. 34 Malla de elementos finitos creada en IGES antes de aplicarle alguna carga o acción sísmica , fuente: Dr. Guillermo Martínez Ruiz.

Cabe señalar que el modelo numérico, está basado en elementos finitos, por lo cual tiene ciertas limitantes, como en este caso para poderlo analizar el programa de computadora considero el macro elemento como si no estuviera adosado el arco, y que trabajara en conjunto el arco y los contrafuertes, por lo cual hay que interpretar los resultados y no tomarlos de manera determinante.

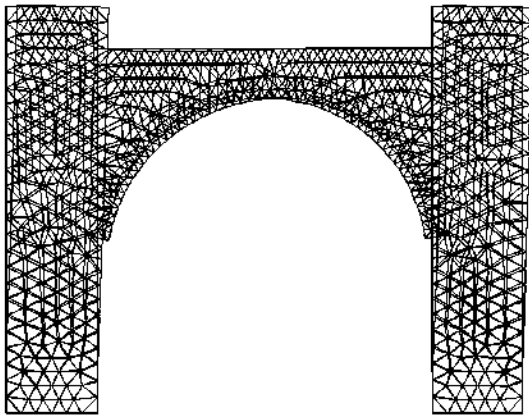
Fig. 37 Desplazamientos por sismo, fuente: Dr. Guillermo Martínez Ruiz.

En el caso de la reacción ante el sismo, se puede observar que el arco recibe gran parte de las compresiones (zonas iluminadas en azules), y por el contrario los contrafuertes en su parte superior se ven sometidos a tensiones (zonas iluminadas en naranja) lo que pudiera generar cierto vuelco hacia los costados, y esto se vería magnificado al ser elementos que no trabajan de manera conjunta debido a la falta de trabazón, por lo cual se recomendaría hacer un monitoreo de los desplomes en muros formeros para verificar que esto no suceda, además de monitorear de manera constante las grietas que se formen en estas áreas ya que si llegaran a crecer puede ser un indicador de que el desprendimiento continua o los muros y contrafuertes están separándose debido al vuelco lo cual generaría la necesidad de implementar algún dispositivo que frenara esto, ya que al estar únicamente adosados al muro, estos con el tiempo tenderán a separarse debido al gran esfuerzo de tensión que soportan en las uniones, generando estas grietas.

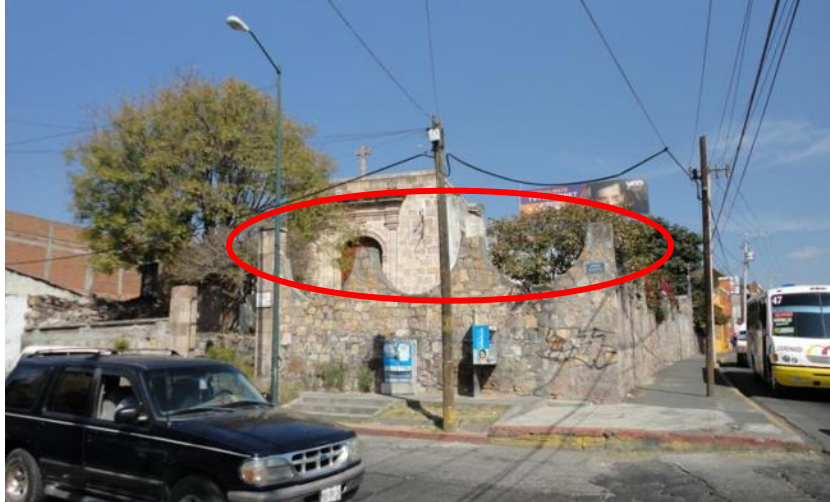
Fig. 50 Barda atrial, fuente: Sandra Merlos.

Recurriendo a las fuentes pictóricas, se identifica en la barda atrial que delimita el inmueble, se han realizado algunas modificaciones a lo largo del tiempo sobre el muro de contención se identifica la altura original, sobre la cual se continuó la construcción del muro con arcos de medio punto invertidos.

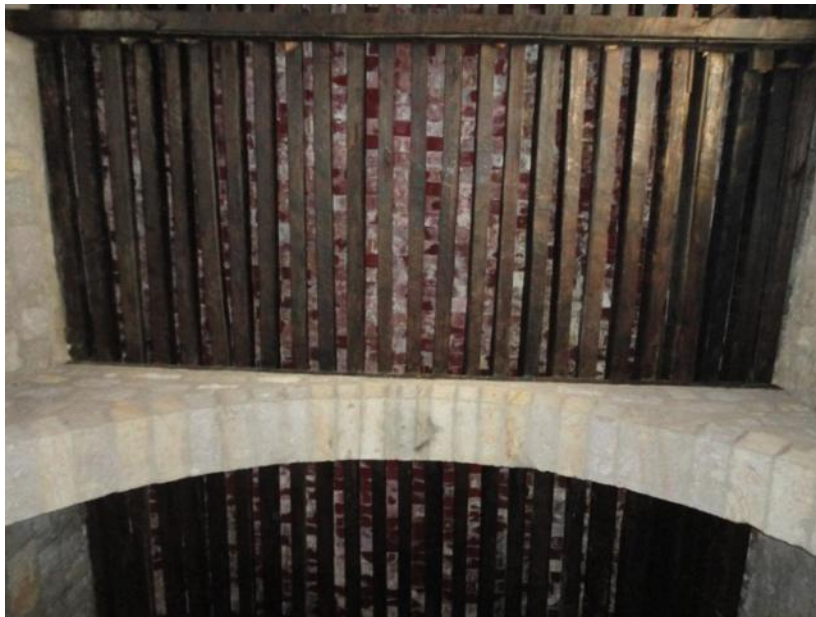
Fig. 52 Detalle de sistema de cubierta y apoyo del arco de medio punto, fuente: Enrique Ruiz Becerril.

Por otra parte se puede identificar una clara intervención en el sistema constructivo de la cubierta, en la cual se altera el orden en el que se instala la vigería, se colocan en el sentido largo, en vez del corto alterando su comportamiento estructural. Además se modificó la composición del terrado agregando cemento; lo que causo sobre carga en el sistema constructivo tradicional.

En consecuencia se requirió de la construcción de apoyos intermedios colocándose arcos de medio punto que se adosaron al paramento de los muros laterales. Esta modificación en el sistema constructivo de la cubierta se puede identificar en el pretil de la portada, observándose un cambio en el aparejo ya que se observa la mampostería irregular en contraposición al sillar labrado de manufactura reciente.

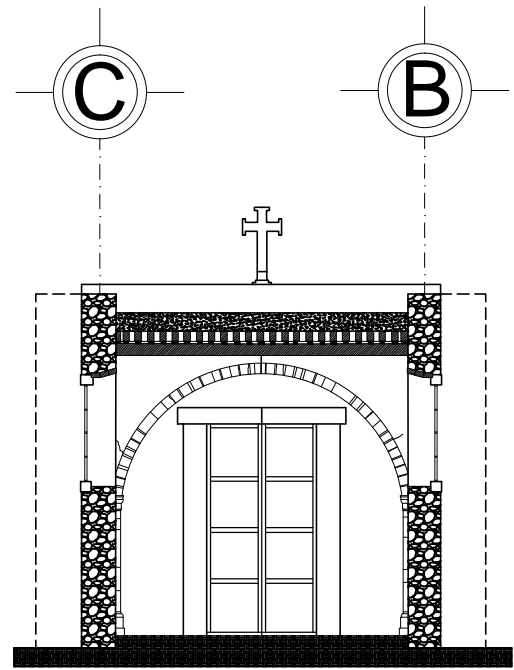
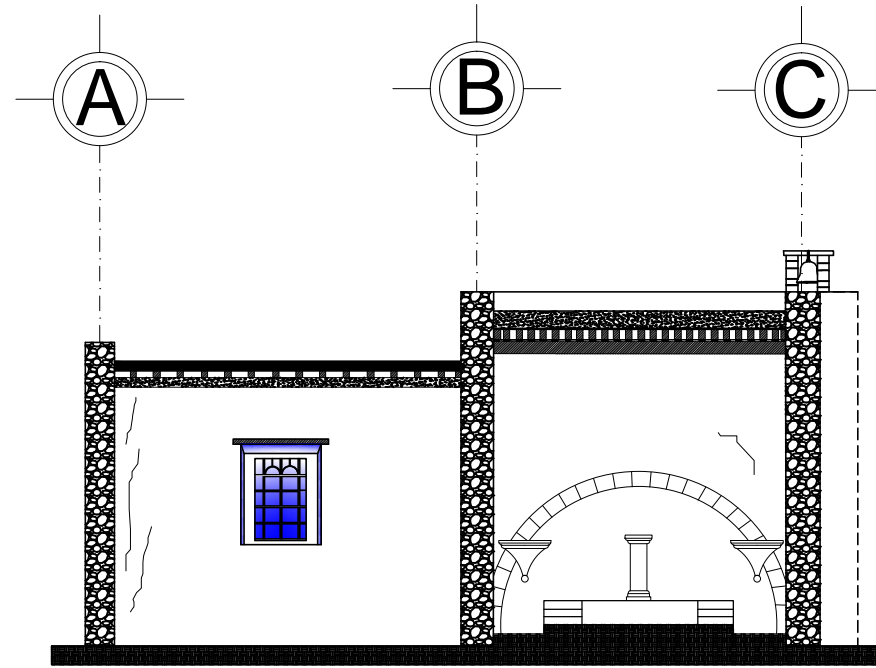
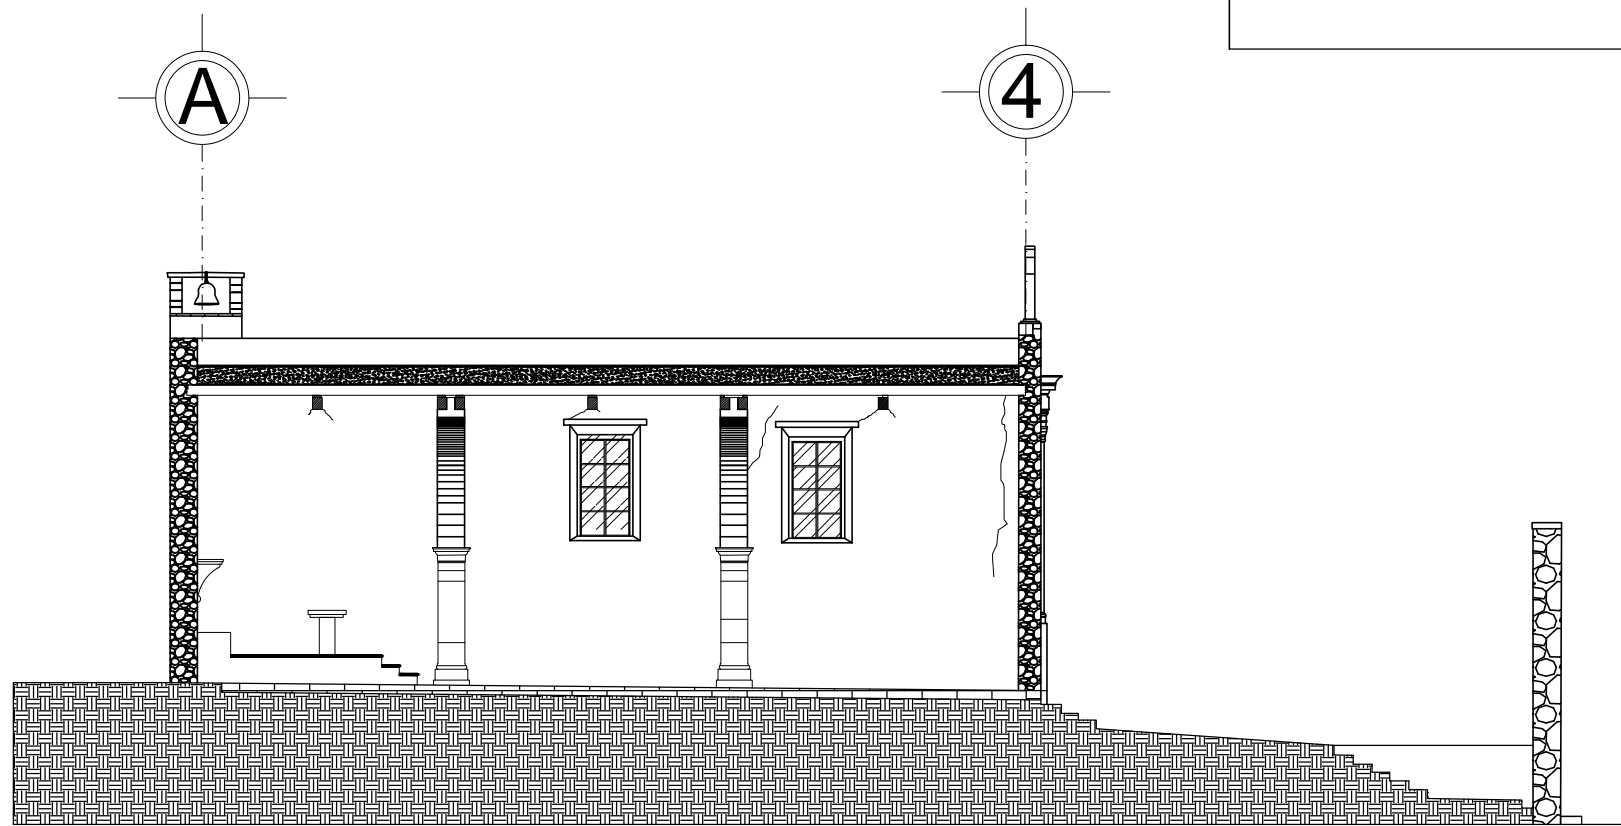
PLANO:  
Grietas

manchas negras por escurrimiento de lluvia. En la cara interior de los muros laterales se observan grietas verticales, a causa del empuje de la vigería contra la portada que está colocada en el sentido largo.

3. Apoyos aislados: Los arcos de medio punto del interior de la nave de la capilla, presentan agrietamiento en la enjuta en la zona que se unen al muro, debido al esfuerzo y al trabajo de los materiales principalmente, esto debido a que la resistencia a la tensión de la piedra y los morteros que la unen es prácticamente nula, y si a esto le aunamos la falta de trabazón de las piezas que conforman el arco con las que conforman el muro, es de esperarse que surjan este tipo de grietas a manera de válvula de escape de las diferentes fuerzas que actúan sobre el elemento.

4. Cerramientos: En la capilla se observa en el muro poniente en la platabanda del vano de la ventana deslizamiento de la clave y en el área de la sacristía en el vano de la puerta de acceso se observa en la platabanda igualmente el deslizamiento de la clave y de la contraclave, esto muy probablemente es una secuela del cambio abrupto de sistema de cubierta que se hizo hace algún tiempo, pero desafortunadamente no se ha monitoreado, y únicamente por lo que se puede observar se deduce que ya no es una falla activa.
