**Proyecto de restauración  
Del Claustro en el  
Exconvento del Carmen**  
En Morelia Michoacán, México.

Tesina que para obtener el grado de  
Especialista en Restauración de Sitios y Monumentos  
Presenta:  
**Alejandra Murillo García**

Marzo 2011

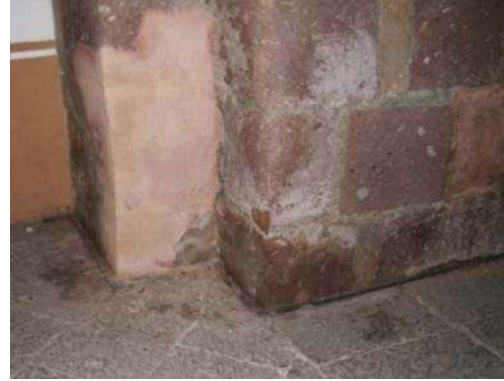
Los daños por cuestión humana son por varias acciones como alteración espacial, intervenciones posteriores, falta de mantenimiento. Las alteraciones espaciales que encontramos en el área de estudio es el cambio de uso del una capilla lateral en oficinas, realizando subdivisión del espacio mediante muros divisorios, ésta conlleva a causar otros daños

como fijar o anclar a elementos originales, lo cual puede causar la pérdida de los mismos (ver fig. 33 y 34).

Fig. 34. Alteración por acciones humanas en el vestíbulo. Foto: la autora.

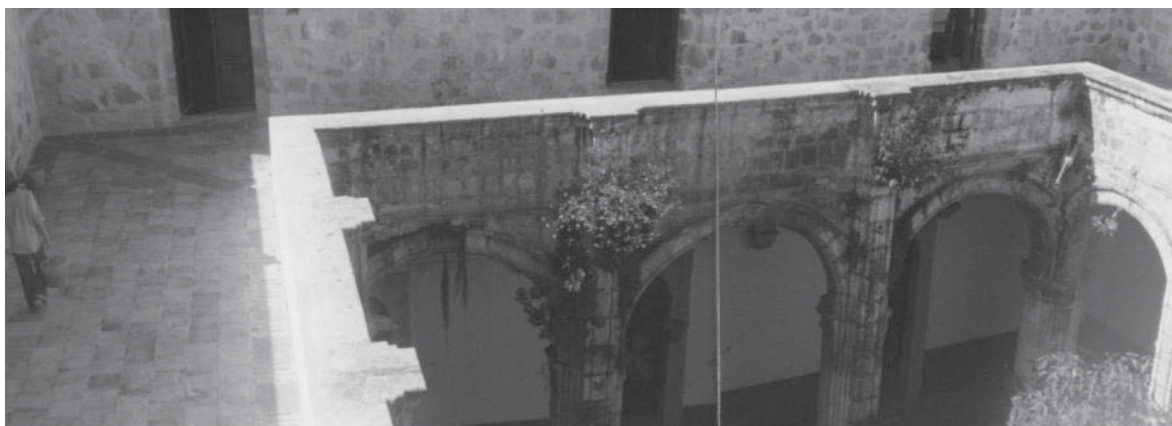
En 1945 la espadaña fue reparada por el Arquitecto Francisco Lemus, colocando los arcos botares supliendo los remates de las mismas para contrarrestar el desplome que el inmueble estaba presentando<sup>79</sup>. Durante los años setentas, el inmueble fue restaurado prácticamente en su totalidad por el gobierno del estado de Carlos Torres Manzo, para convertirla en el Instituto Cultural de Michoacán, la obra estuvo a cargo del Arquitecto Arturo Ramírez Bernal. En el que se realizaron la reposición de una gran parte de la viguería, el retiro de aplanados, liberación de vanos tapiados, la eliminación de construcciones que se

Fig. 44. Imagen del Claustro en los años 70's. Fuente: ACINAHM, Exp. 5-21.

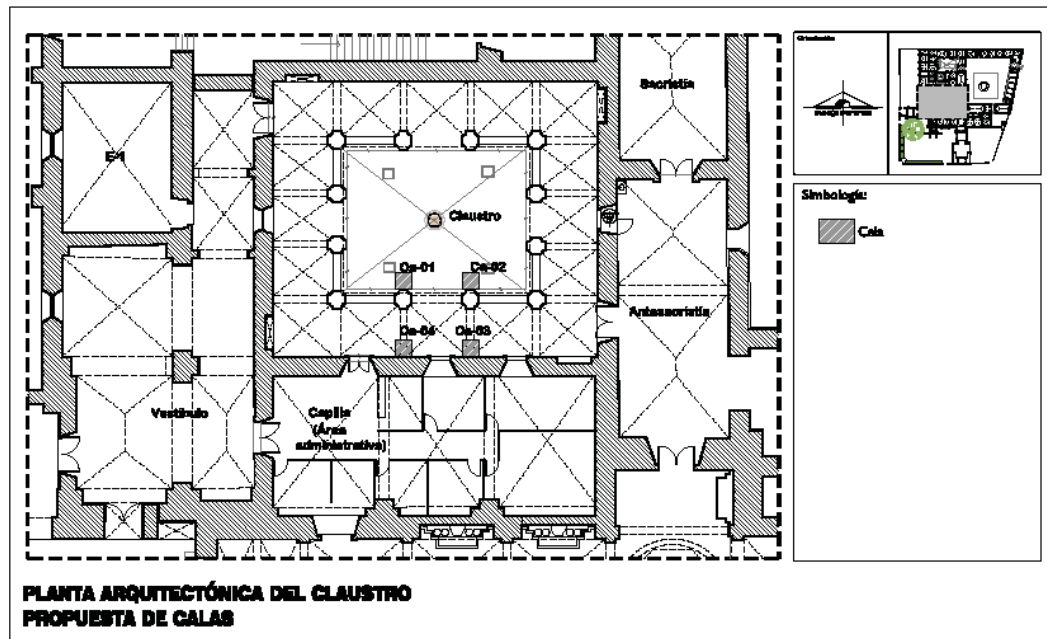
En lo que respecta la propuesta arqueológica para este inmueble, y con la información que contamos hasta el momento, no se cree necesario realizar esta propuesta debido a que, según las referencias que da el análisis histórico, el inmueble no ha sufrido cambios substanciales, por lo que se justifique se realice ésta. La única razón para proponer, sería que se lleven a cabo calas en el área para conocer si existe algún problema con la cimentación o terreno, que este causando el desplomé de unos pilares. (Ver fig.45).

Fig. 45. Propuesta de calas en el claustro. Elaborado: la autora.

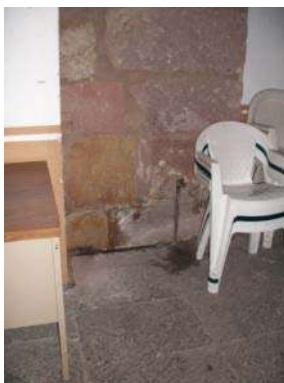
Fig.73. Llave de nariz y tubería expuesta. Foto: la autora.

La instalación hidráulica que tiene actualmente el área, es aparente en la mayor parte del recorrido, aunque es discreta su colocación, presenta fugas en diferentes partes de su trayectoria, siendo en gran medida una causa de los deterioros que existen en el inmueble (ver fig. 91 a 94).

- Deberán realizarse todas las acciones necesarias para corregir las bajadas de agua de las cubiertas,
- Cambiar todas las instalaciones hidráulica que presenta deficiencias.
- Realizar una redistribución de la instalación eléctrica para poder mejorar su funcionamiento, y que la distribución de cargas y tableros se encuentren dentro de la normatividad.
- Adecuación de instalación hidráulica, debiendo realizar una mejora en la instalación proponiendo una redistribución para satisfacer las necesidades y que ésta no cause daños y alteraciones al inmueble.
- Liberación de elementos de cantería que presenten un deterioro severo.
- Retiro de elementos fabricados con materiales incompatibles.

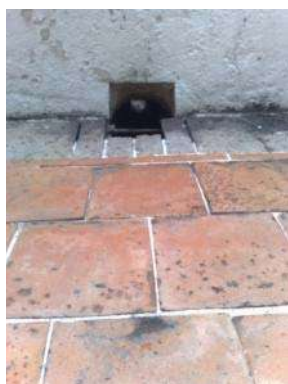
En lo que se refiere a la instalación sanitaria esta va oculta por piso, los registros deben de ser ciegos en el caso de existir, ya que en toda el área de análisis no fue posible detectar alguno. La descarga de aguas pluviales es a través de las gárgolas que existen en el patio, las cuales descargan directamente a éste (ver figs. 75 y 76).

Fig.75. Bajadas de Agua de los pasillos del claustro. Foto: autora.

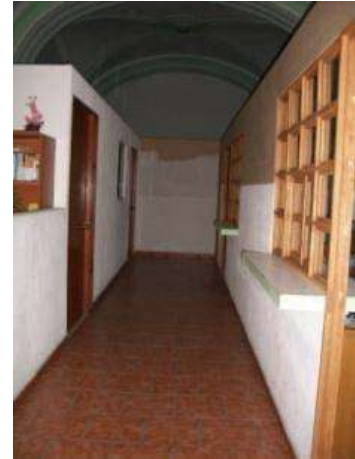
El inmueble muestra alteraciones espaciales, debido a que se realizaron adecuaciones de algunas áreas para un nuevo uso, debido a las necesidades que se requieren actualmente, como es el área de la capilla que es utilizado como área administrativa, efectuado una subdivisión del lugar para adecuar a las necesidades actuales, siendo ésta de materiales que pueden ser retirados sin causar un daño substancial al lugar (ver fig. 85). Otra alteración es la integración de un baño en la antesacristía el cual fue adosado al muro, adecuando para colocar el tinaco y las instalaciones necesarias para su funcionamiento.

Fig.85. Área administrativa.  
Foto: la autora.

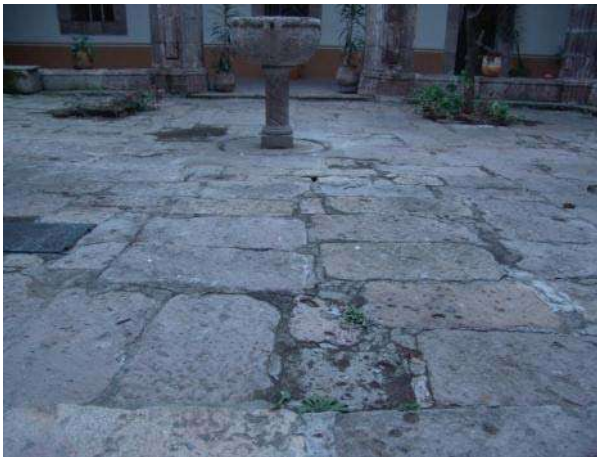
Los pisos existente en el área del estudio son diversos, encontrando materiales como cantería, mosaico de pasta, loseta cerámica, en términos generales se aprecian en buenas condiciones con el desgaste o decoloración por el uso (ver fig. 86 y 87).

Fig. 86. Vista del piso del patio del claustro. Foto: la autora.

En los pisos correspondientes al patio se aprecian manchas y suciedad, además de piezas fracturadas por el desnivel del piso, también existe presencia de agentes biológicos (microflora) causadas por instalaciones deficientes; lo cual genera una pérdida de la estética y a largo plazo puede ser causa de lesión de las baldosas. El piso de la Antesacristía, se encuentra en buen estado, salvo por la cenefa de concreto que existe en el perímetro del esta área, alteración por cambio de materiales.

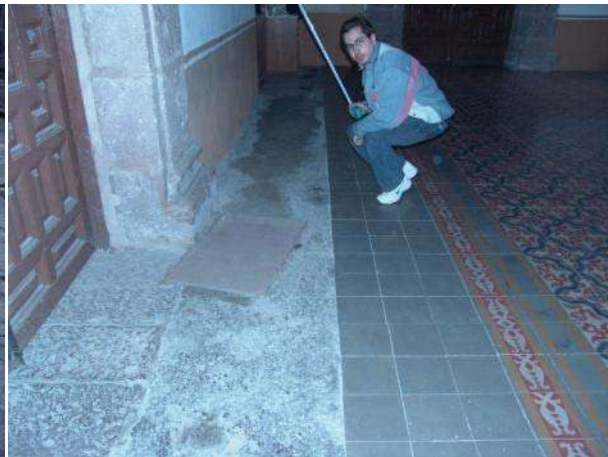
Fig. 87. Pisos existentes en la antesacristía. Foto: la autora.

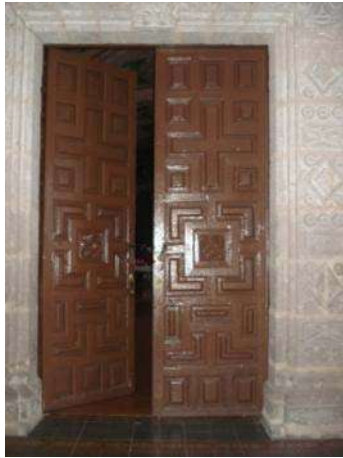
se les ha dado tratamiento con pintura de esmalte contando con varias capas de pintura (ver fig. 89), el cual en un tiempo prolongado puede ocasionar la pudrición de partes o de la totalidad estos, en algunas existe pérdida parcial de molduras. (Ver plano No.CH-02)

Fig. 89. Puerta de Madera con pintura esmalte. Foto: autora.

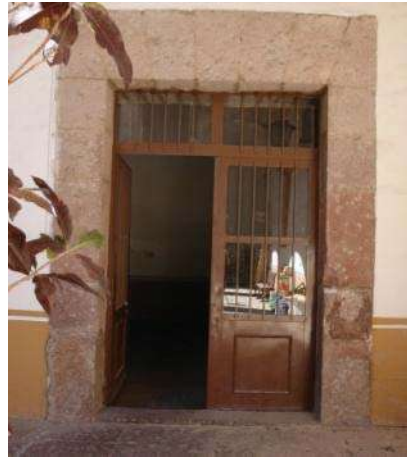
Las antiguas puertas y ventanas de madera se han sido paulatinamente sustituidas por puertas de herrería (ver fig. 90), y las que se conservan de madera,

Fig. 90. Puerta de herrería. Foto: autora.

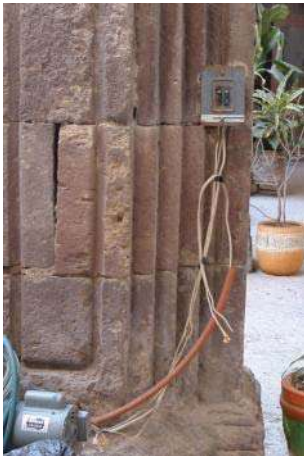
La instalación eléctrica es las que presenta la mayor problemática, integrado se al inmueble sin tener una planificación o la atención debida, ya que no tiene un balanceo adecuado de cargas, y los interruptores, apagadores o contactos no tienen una ubicación adecuada.

Fig. 92. Instalación eléctrica para la bomba de la cisterna. Foto: autora.

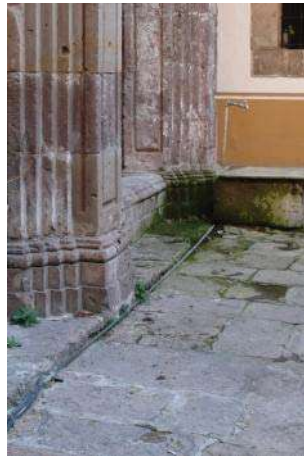
Fig. 93. Tubería visible, causa de líquen. Foto: autora.

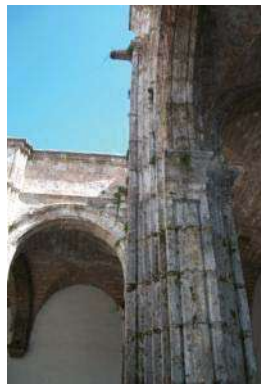
Existe un desplome en columnas en el corredor sur del claustro, ocasionando la pérdida de juntas en dovelas de arcos torales (ver fig. 95 a 97), no es posible apreciar algún daño aparente en las bóvedas, que de registro del movimiento de las columnas, debido a que estos elementos han sido intervenidos, ocultando los daños, lo cual imposibilita saber el deterioro ocasionado. Debiendo hacer estudios que contribuyan con mayor información, ya que el dar una posible causa de estos estaría basado en simples suposiciones, teniendo dos posibles causa; una seria por el empuje horizontal y otra puede ser por falla del subsuelo, sin poder precisar la causa corriendo el riesgo de realizar una inadecuada intervención, lo que puede provocar una mayor nivel alteración estructural al inmueble que comprometa la integridad del mismo.

Fig. 96. Desplome de pilastra. Foto: la autora.

Con respecto al daño estructural que presenta el inmueble, se debe recurrir a un análisis más profundo para poder establecer la causa que lo origina, por lo que se propone colocar testigos que monitoreen el comportamiento del edificio. Asimismo, se recomienda realizar calas para conocer las características del subsuelo. Finalmente se debe señalar que los estudios anteriores tienen que contar con el respaldo de un especialista para corregir o realizar acciones adecuadas a la problemática.

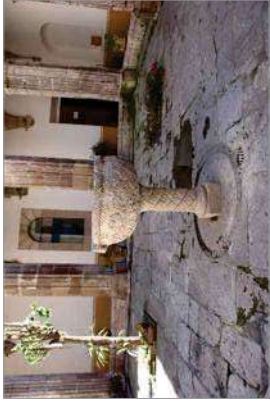
| APOYOS | |
|---|---|
| Este espacio no cuenta con apoyos, ya que al ser el patio no se considera ninguno | |

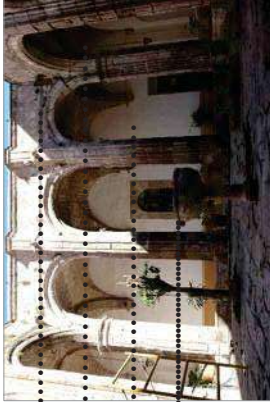
| APOYOS | |
|---|---|
| este espacio no cuenta con cerramiento tal a los arcos que delimitan el patio. labradas, que sostienen parte de la | |
