**PROYECTO DE RESTAURACIÓN E INSERCIÓN DE NUEVO USO DE LA  
ANTIGUA ESTACIÓN DE FERROCARRIL DE QUERÉNDARO**

Tesina para obtener el grado de Especialista en Restauración  
de Sitios y Monumentos

**Arq. Ana Emma Zavala Loaiza**

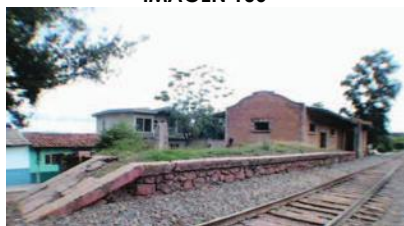
**IMAGEN 108**

**IMAGEN 109.** Las imágenes muestran la presencia de arbustos y micro flora en el área del andén. Foto: AEZL.

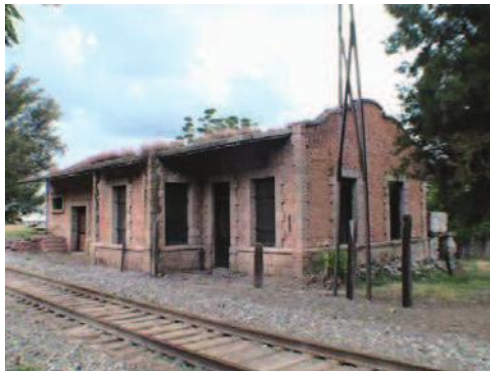
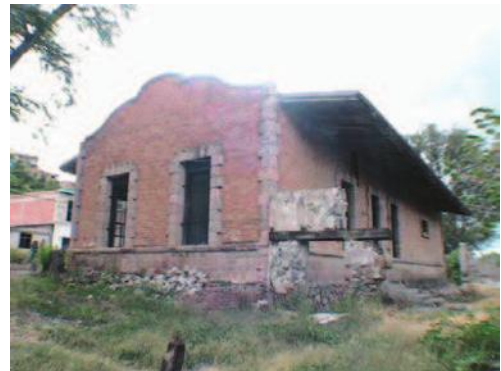
Las imágenes muestran el edificio de estudio que pertenece a la Antigua Estación de Ferrocarril de Queréndaro. Fotos: AEZL.

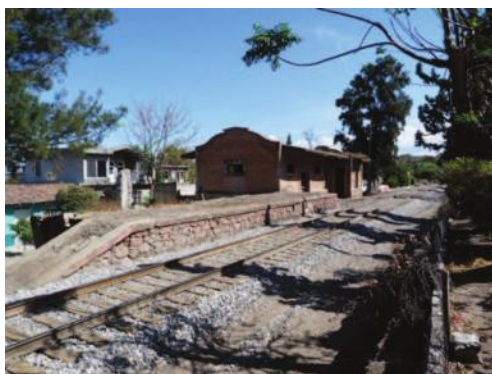
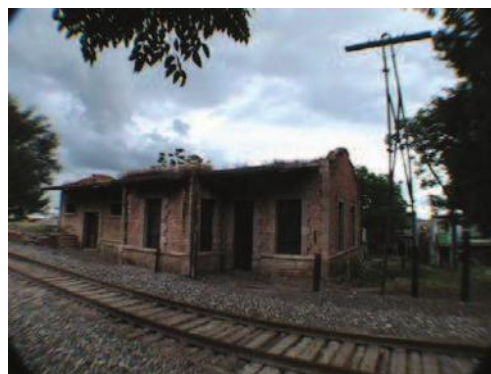
Las imágenes muestran dos vistas de la antigua estación de tren de Queréndaro. Fotos: AEZL.

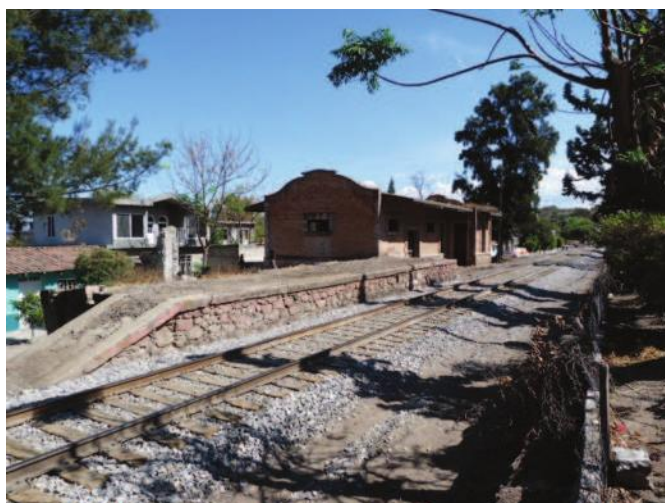
**IMAGEN 017.** Fotografía panorámica tomada en la primera visita a la estación de ferrocarril; se observa en primer término el andén.

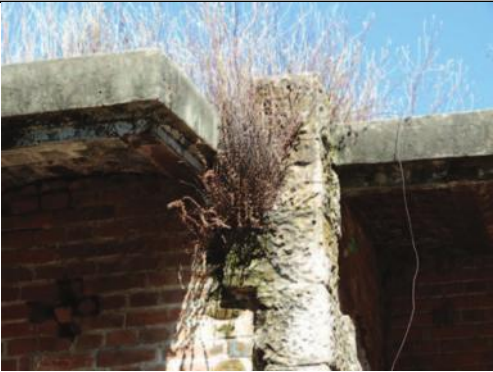
| FICHA DE REGISTRO DE DETERIOROS | | | | | |
|---|---|---|---|---|---|
| PRESENCIA DE VEGETACIÓN | | HUMANA | | BIOLÓGICO | |

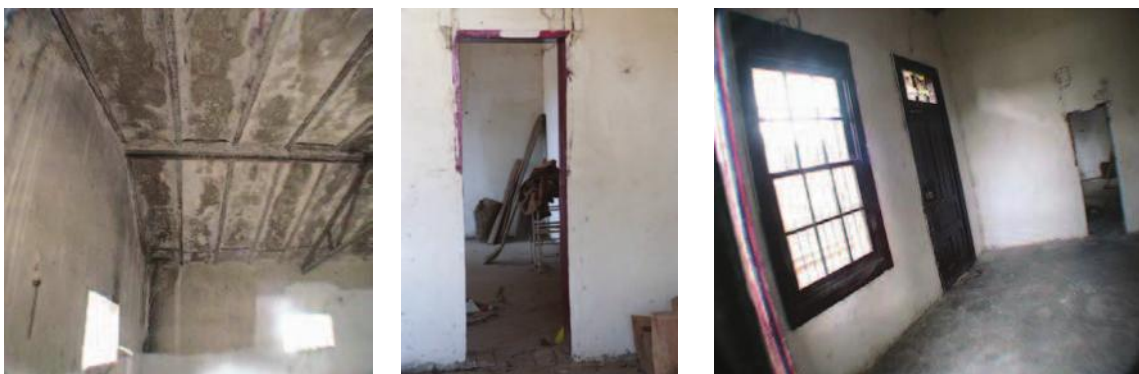
**Imagen 043, 044 y 045.** Locales 1, 2 y 6 donde se observa el abandono que tiene el edificio. Fotos: AEZL.

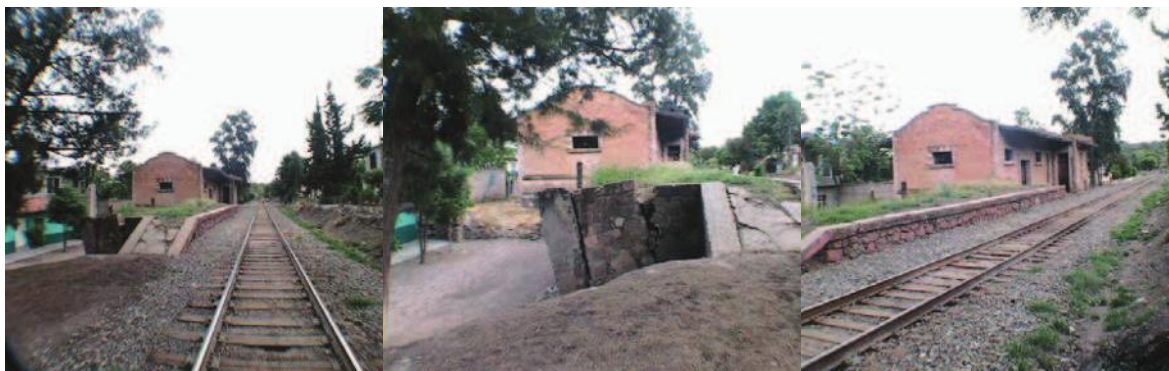
El andén es un volumen rectangular construido a base de mampostería de cantera con un aparejamiento irregular dispuesto al máximo discontinuo y rematado con piezas de cantería a manera de cornisa. Actualmente se pueden observar vestigios del firme que cubría éste, donde ahora se puede apreciar el relleno de esta área.

**Imagen 046, 047 y 048.** Se observa la ubicación del edificio respecto a las vías férreas y las imágenes del andén. Fotos: AEZL.

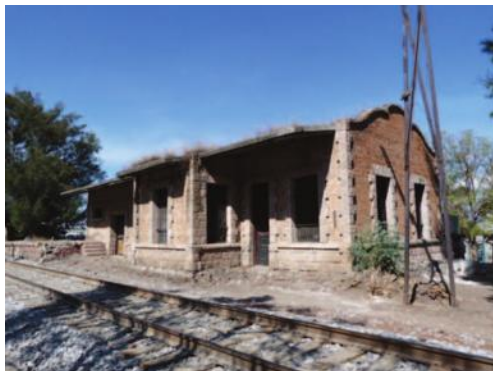
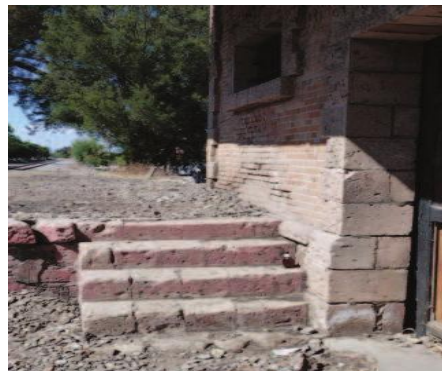
**Imagen 060 y 061.** En la imagen se puede apreciar la cercanía de las vías del ferrocarril y el espesor de los muros. Fotos: AEZL.

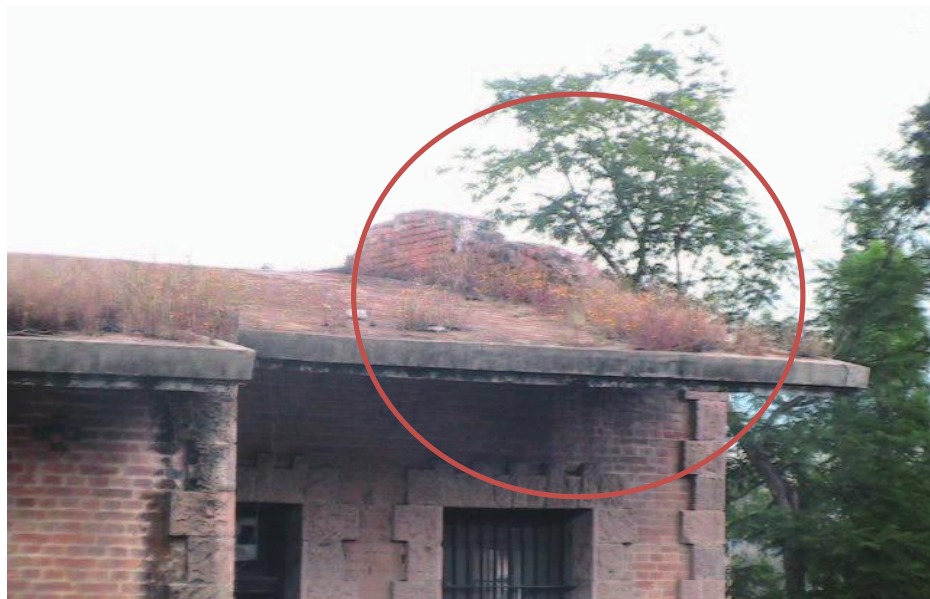
La humedad ha afectado a la cubierta del inmueble, producto del abandono del edificio y las precipitaciones pluviales lo que ha generado la proliferación de micro flora, en la cubierta lo que ha ocasionado que se extiendan las raíces sobre el terrado y en los muros perimetrales del edificio, esto ha permitido que se generen musgos y manchas.

**IMAGEN 106.** Presencia de micro flora en cubierta. Foto: AEZL.

Dentro del apartado de limpieza, un punto medular de esta intervención consiste en la liberación de la macroflora, microflora y presencia de organismos superiores vegetales, de la cubierta, los muros y la zona del

andén, para ello se arrancarán las plantas de raíz y limpiar el hoyo de tierra y raíces para posteriormente resanar el hoy con los materiales adecuados, cuidando en todo momento de no dañar la estructura, y posteriormente eliminar los residuos aplicando soluciones químicas como es el caso del ácido muriático; para el caso de la microflora, la limpieza se realizará a base de agua y detergentes neutros.

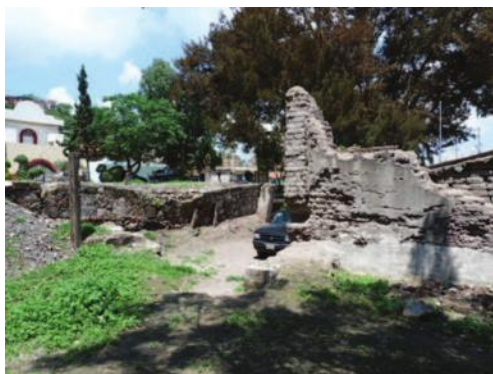
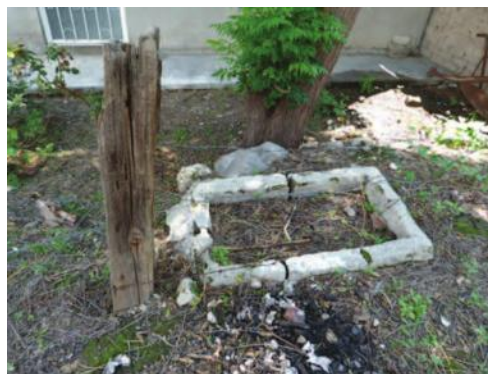
**IMAGEN 133 y 134.** La zona de servicio y los vestigios del bebedero. Fotos: AEZL.

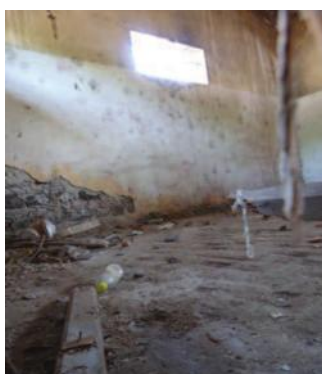
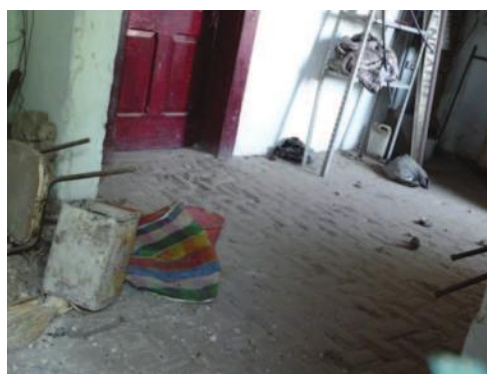
**IMAGEN 137 y 138.** El interior del edificio presenta basura en todos los locales que integran el inmueble. Fotos: AEZL.

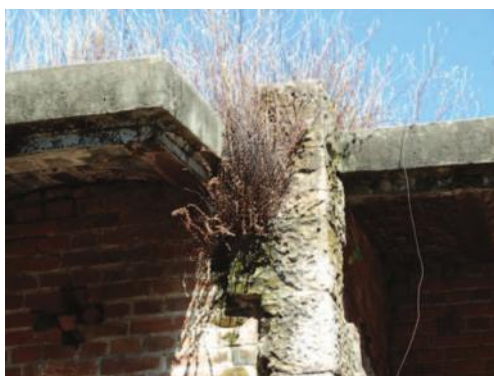
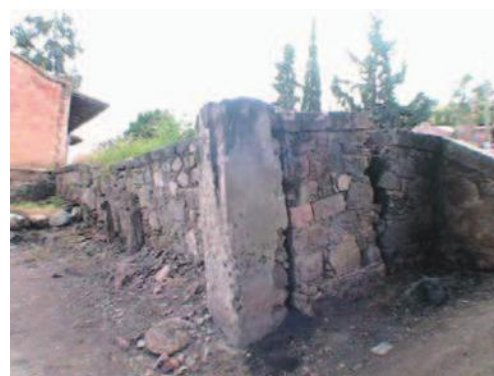
**IMAGEN 139 y 140.** La presencia de macroflora y Microflora es evidente en la cubierta, muros y en la zona del andén. Fotos: AEZL.

Para la presencia de hongos, líquenes y musgos, localizados en los muros, se lavará con agua y jabón neutro, tallando con un cepillo de raíz y después lavar con agua limpia.

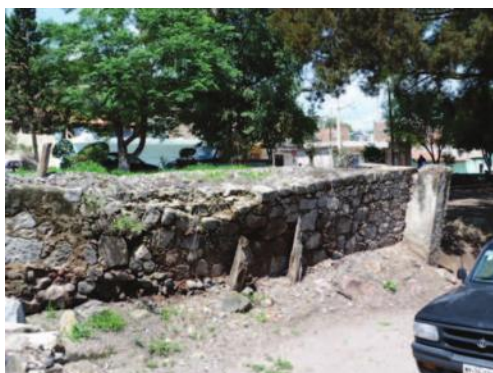
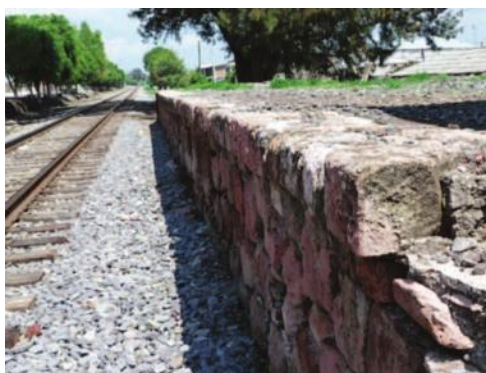
La zona del andén requiere de un trabajo muy particular de restauración y rehabilitación del área, hay que liberar la zona de la presencia de humedad que ha ocasionado la colisión del muro perimetral del andén, así como la pérdida del piso de la zona del andén, lo que ha ocasionado la presencia de microflora; por lo que se realizarán trabajos de limpieza para eliminar la presencia de los agentes biológicos, así como la restitución del muro perimetral y del piso.

**IMAGEN 149 y 150.** Las imágenes muestran el estado del andén. Fotos: AEZL.

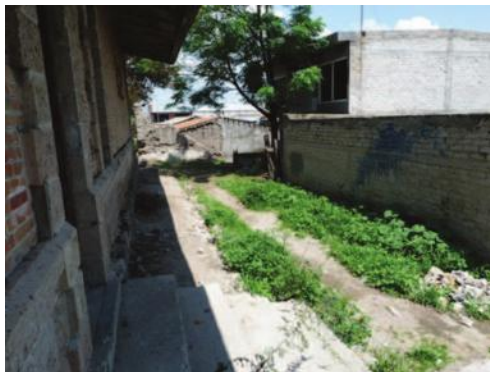
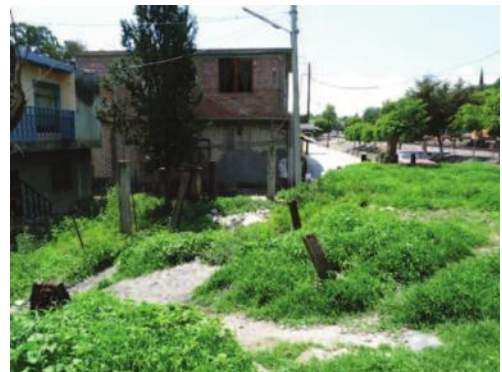
**IMAGEN 151 y 152.** Las imágenes muestran el estado del contexto inmediato al edificio; se observa que no hay una delimitación de la propiedad. Fotos: AEZL.

Al exterior del edificio, se rehabilitará la zona de servicios sanitarios, restituyendo las piezas de los muros de adobe y la restitución de la cubierta de esta parte del inmueble, así como el área de lavabos. Además se realizarán trabajos de limpieza y recuperación de los niveles exteriores al inmueble, así como delimitar el acceso norponiente del inmueble.

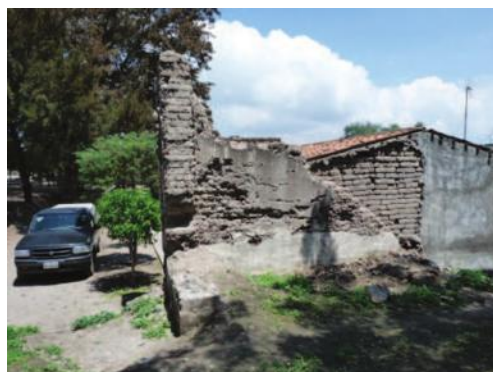
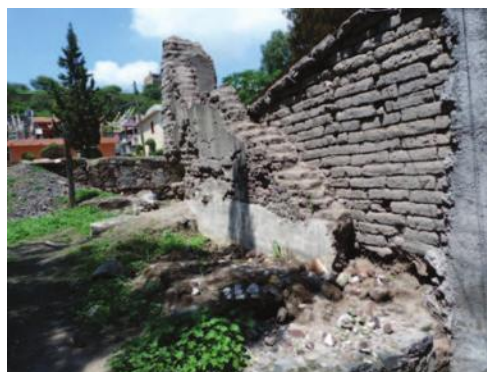
**IMAGEN 155 y 156.** Se observa la zona posterior del edificio, donde se localizaban los sanitarios, ubicados en el exterior del inmueble. Fotos: AEZL.

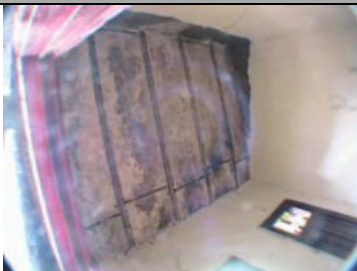
| DETERIORO | | |
|---|---|---|
| DETERIORO CUBIERTA DE ENTREPISO | FALTA DE MANTENIMIENTO | FÍSICO |
| FALTA MANTENIMIENTO AL PLAFÓN DE LA CUBIERTA, LA CAPA DE LA LECHADA YA NO SE APRECIA EN LA SUPERFICIE. | | |

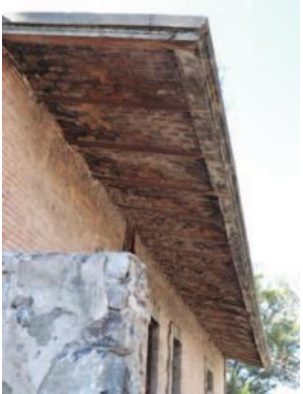
| FICHA DE REGISTRO DE DETERIOROS | | | | | |
|---|---|---|---|---|---|
| MANCHAS Y SUCIEDAD DE ANIMALES | | PRESENCIA DE ANIMALES(MURCIÉLAGOS) | | ANIMALES SUPERIORES | |
| EXISTEN RASTROS DE LOS NIDOS DE MURCIÉLAGOS QUE SE PRESENTAN SOBRE TODO EN LA ARISTA QUE FORMAN EL MURO CON LA LOSA DE ENTREPISO. | | | | | |

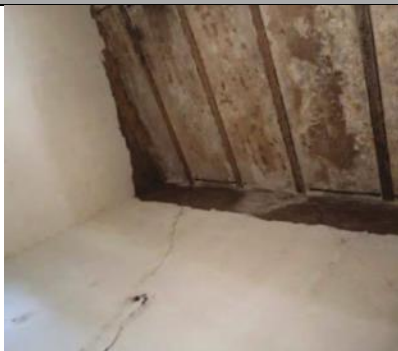
| DETERIORO | | |
|---|---|---|
| DETERIORO EN LOSA DE ENTREPISO | ABANDONO | FÍSICO |
| EXISTE DETERIORO EN EL RECUBRIMIENTO DEL PLAFÓN DEL LECHO BAJO DE LA CUBIERTA. | | |

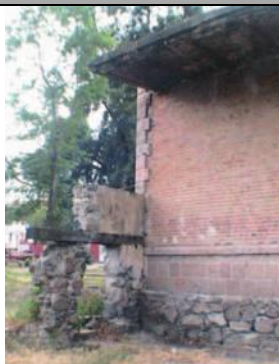
| DETERIORO | | |
|---|---|---|
| PRESENCIA DE HUMEDAD | HUMANA:ABANDONO | FÍSICO |
| PRESENCIA DE HUMEDAD POR CAPILARIDAD EN EL MURO DE LADRILLO DEBIDO A LA FALTA DE MANTENIMIENTO. | | |

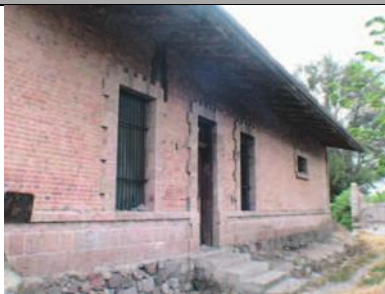
| FICHA DE REGISTRO DE DETERIOROS | | | | | |
|---|---|---|---|---|---|
| PRESENCIA DE HUMEDAD | HUMANA:ABANDONO | FÍSICO | | | |
| PRESENCIA DE HUMEDAD EN EL MURO DE MAMPOSTERÍA DE PIEDRA DE CANTERÍA CON PARAMENTO DE SILLERÍA, DEBIDO A LA FALTA DE MANTENIMIENTO, PRODUCTO DEL ABANDONO DEL EDIFICIO. | | | | | |

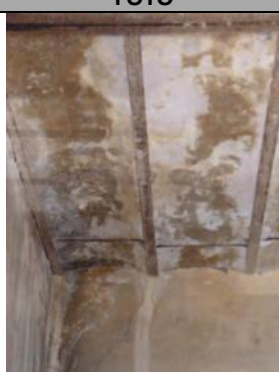
| DETERIORO | | |
|---|---|---|
| DETERIORO EN LOSA | ABANDONO | FÍSICO |
| FALTA MANTENIMIENTO EN EL PLAFÓN, QUE CONFORMA EL LECHO BAJO DE LA CUBIERTA. | | |

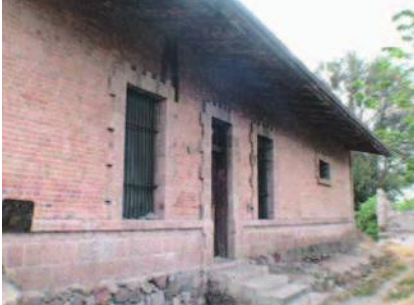
| FICHA DE REGISTRO DE DETERIOROS | | | | | |
|---|---|---|---|---|---|
| DETERIORO DE ESCALONES | | ABANDONO | | FÍSICO | |
| EXISTE DESPRENDIMIENTO DE ESCALONES DE CONCRETO Y PIEZAS DAÑADAS DEBIDO A LA FALTA DE MANTENIMIENTO. | | | | | |

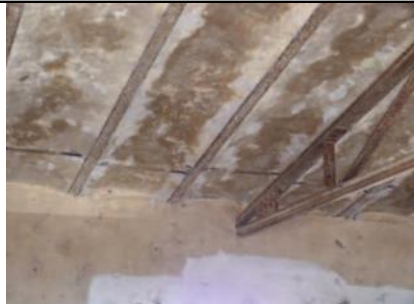
| FICHA DE REGISTRO DE DETERIOROS | | | | | |
|---|---|---|---|---|---|
| DETERIORO EN LOSA | | ABANDONO | | FÍSICO | |
| FALTA MANTENIMIENTO EN EL LECHO BAJO DE LA BÓVEDA DEBIDO A LA PRESENCIA DE HUMEDAD PRODUCTO DE LA FALTA DE IMPERMEABILIZANTE EN LA CUBIERTA. | | | | | |

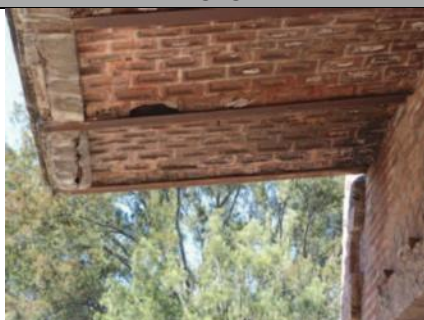
| DETERIORO | | |
|---|---|---|
| DETERIORO DE LOSA | HUMANA | FÍSICO |
| EXISTE UN GRAN DETERIORO DEL LECHO BAJO DE LA CUBIERTA, DEBIDO A LA FALTA DE MANTENIMIENTO, SE OBSERVA LA FALTA DE PIEZAS Y EL DESPRENDIMIENTO DEL RECUBRIMIENTO EN LA ARISTA PERIMETRAL DE LA CUBIERTA. | | |

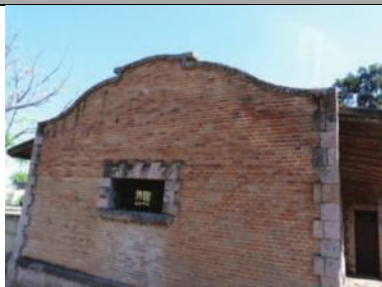
| DETERIORO | | |
|---|---|---|
| PRESENCIA DE HUMEDAD | HUMANA:ABANDONO | FÍSICO |
| PRESENCIA DE HUMEDAD EN EL MURO DE LADRILLO DEBIDO AL ABANDONO DEL EDIFICIO Y A LA FALTA DE MANTENIMIENTO. | | |

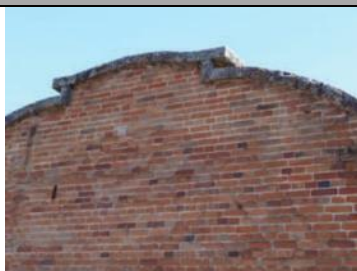
| DETERIORO | | |
|---|---|---|
| DETERIORO DE CANTERÍA | HUMANA:ABANDONO | FÍSICO |
| DESPRENDIMIENTO DEL REMATE DE CANTERÍA SOBRE EL PRETEL DE AZOTEA, POR LA PRESENCIA DE VEGETACIÓN Y LA FALTA DE MANTENIMIENTO DE LA CUBIERTA. | | |

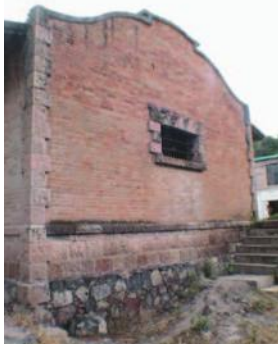
| DETERIORO | | |
|---|---|---|
| PRESENCIA DE HUMEDAD | HUMANA:ABANDONO | FÍSICO |
| EXISTE PRESENCIA DE HUMEDAD EN LA DIVISIÓN DEL MURO DE MAMPOSTERÍA DE PIEDRA DE CANTERÍA Y EL MURO DE LADRILLO APARENTE. | | |

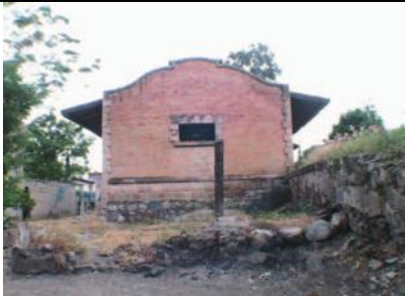
| DETERIORO | | |
|---|---|---|
| PRESENCIA DE VEGETACIÓN | HUMANA:ABANDONO | BIOLÓGICO |
| EXISTE PRESENCIA DE VEGETACIÓN, SOBRE EL PISO DEL ANDÉN DEBIDO AL ABANDONO DEL EDIFICIO Y SU CONSIGUIENTE FALTA DE MANTENIMIENTO. | | |

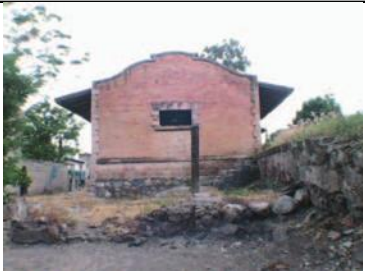
| FICHA DE REGISTRO DE DETERIOROS | | | | |
|---|---|---|---|---|
| DETERIORO DEL ENTORNO | HUMANA:ABANDONO | FÍSICO | | |
| EXISTE PRESENCIA DE VEGETACIÓN Y FALTA DE MANTENIMIENTO EN EL ENTORNO MÁS PRÓXIMO DEL EDIFICIO, NO EXISTEN NIVELES DE PISO TERMINADOS. | | | | |
