# UNIVERSIDAD MICHOACANA DE SAN NICOLÁS DE HIDALGO

**"ANÁLISIS DE TALUDES INESTABLES EN ROCAS RIOLÍTICAS, APLICANDO  
LOS MÉTODOS DE BIENIAWSKI Y ROMANA PARA EL TRAMO KM  
258+000 AL KM 262+000 DE LA AUTOPISTA MÉXICO-GUADALAJARA".**

**TESIS PROFESIONAL**

*Ing. Ernesto Alberto Núñez Guzmán*

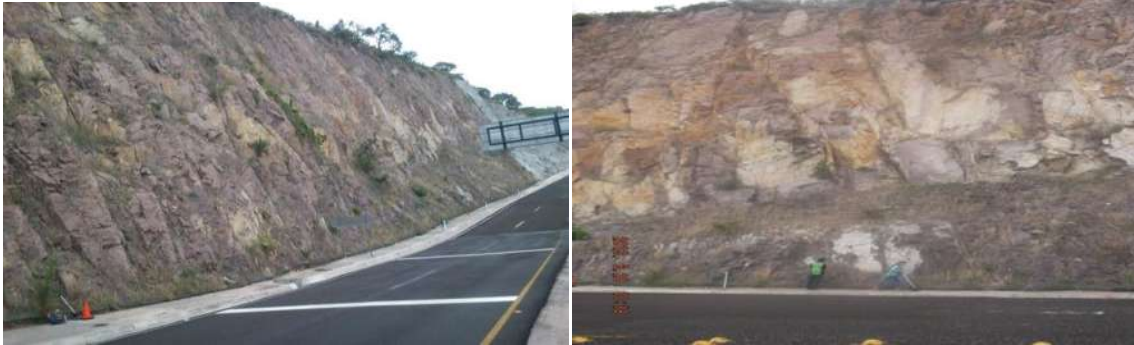
En Tres Marías se seleccionaron dos taludes con altura máxima de 10 metros, estos sitios son los que constantemente tienen desprendimientos de bloques, en ocasiones se tienen que cerrar la vialidad por el volumen que cae (Fig. 2.20).

**Figura 2.20.-** Taludes seleccionados en el acceso a Tres Marias en Morelia, Michoacán.

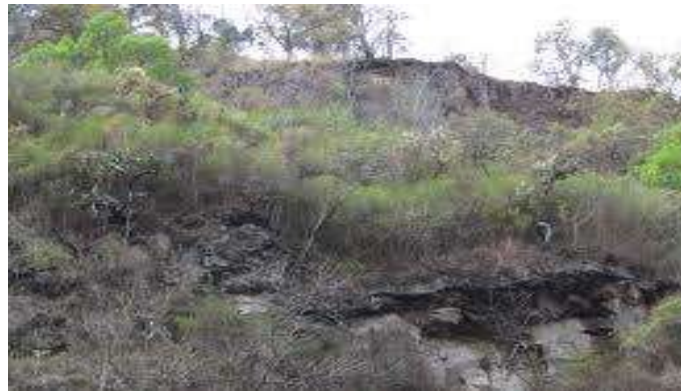
En la Loma de Santa María, por su altura y composición estratigráfica (flujos piroclásticos), se optó por examinar los materiales de tres niveles, parte alta, media y baja del talud; (Fig. 2.21) los materiales son muy diferentes por lo que la resistencia tiende a variar de un sitio a otro. Esta ladera, últimamente está siendo ampliamente urbanizada.

**Figura 2.21-** Análisis de la parte alta de la loma de Santa María en Morelia Michoacán.

Desafortunadamente no se hacen estudios previos para conocer las características de los materiales donde se va a construir, por lo que constantemente se vive en la incertidumbre de cuando se reactivarán los deslizamientos de ladera que se observan. Además de acuerdo a la geología del lugar en la base de la ladera se tiene una ceniza volcánica con un espesor promedio de 50 m, los resultados del análisis en este material indican que, es un material con características de una roca baja en resistencia o mala.

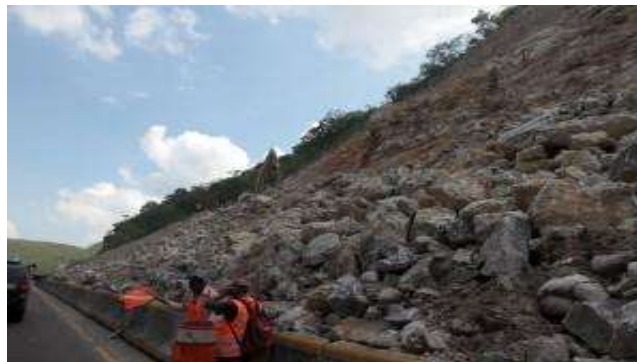
El texto, “Siniestralidad vial de carreteras en áreas urbanas, caso: Autopista Cuernavaca km 98-99”, recuerda que el terreno por el que se construyó es muy complicado, por eso cuenta con numerosos cortes y terraplenes de considerable dimensión. Producto de la situación anterior y en la falta de estudios previos para el trazo de la autopista y corte de taludes, la autopista presenta muchos problemas, principalmente en zonas de cortes y terraplenes, especialmente en los periodos de lluvias”, manifiesta el organismo dependiente de la Secretaría de Comunicaciones y Transportes (SCT). En la Figura 2.22 se pueden percibir algunos problemas de desprendimientos de materiales.

**Figura 2.22.-** Problemas de movimientos de roca en la autopista del Sol en el tramo Cuernavaca-Acapulco.

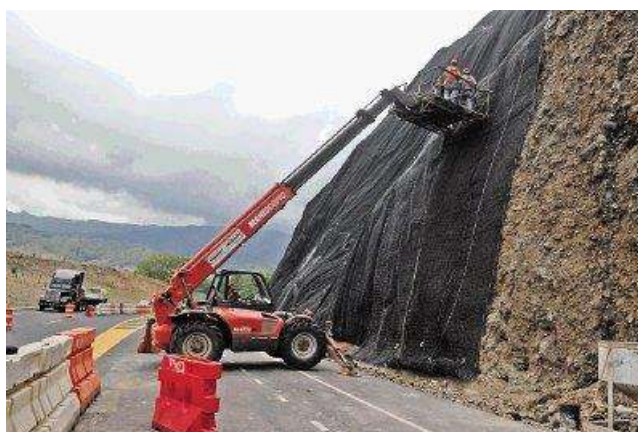
De acuerdo con el programa de conservación de Caminos y Puentes Federales (CAPUFE), para el año 2011 tenían seis contratos relacionados al mantenimiento de esta vía. Dos relativos a estabilizar terraplenes, tres para estabilizaciones de cortes, como se muestra en la Figura 2.23 y uno a la colocación de micro carpeta.

**Figura 2.23.-** Estabilización de un talud en la autopista del Sol con Malla de Triple Torsión y concreto Lanzado.

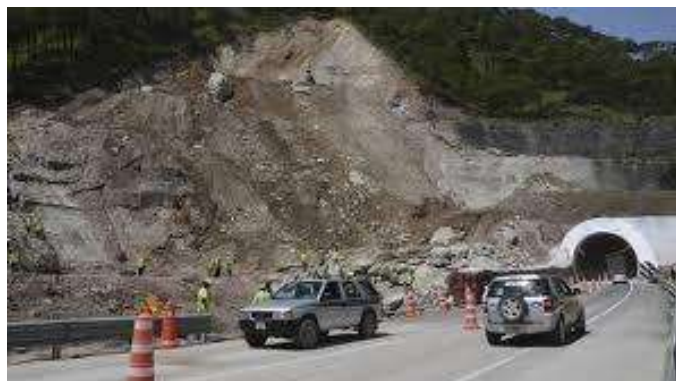
Las lluvias de la tormenta tropical Manuel que afectaron al Estado de Guerrero los días 14, 15 y 16 de septiembre de 2013, provocaron daños en 20 tramos entre Chilpancingo y Acapulco, por lo que permaneció cerrada totalmente a la circulación vehicular entre el 15 y 20 de septiembre de 2013 (Fig. 2.24). El tramo Cuernavaca - Chilpancingo estuvo cerrado por algunas horas desde la noche del 15 de septiembre, tras haberse registrado ocho deslizamientos, los más severos en los kilómetros 180, 190 y 253. El tramo fue reabierto el día 16 de septiembre por la tarde.

**Figura 2.24.-** Talud con deslizamiento de rocas que impidió la circulación después de la tormenta Tropical Manuel.

Los trabajos realizados en días posteriores a su reapertura consistieron en el revestimiento de los taludes con capas de concreto, instalación de mallas protectoras y construcción de contra- cunetas (para evitar la filtración de agua de lluvia en los muros) (Caminos y Puentes Federales, 2013).

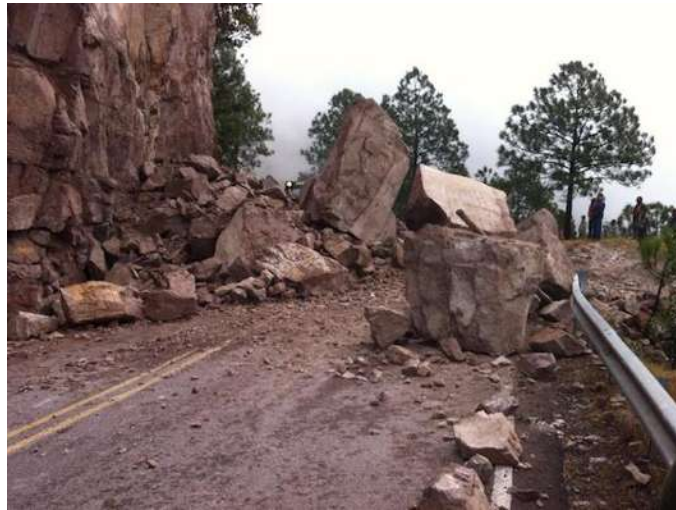
La empresa Aldesa y Construcciones, manifestó que durante cuatro años nunca se han presentado este tipo de problemas, hasta el 2011 en donde se tuvo un derrumbe, por una falla geológica, de 200 mil metros cúbicos, como se puede constatar en la Figura 2.25.

**Figura 2.25.-** Deslizamiento de un talud en la autopista Mazatlán-Durango debido a una falla geológica.

El trabajo que se hizo fue de limpieza y se le quitó peso al talud y en el año 2013 se tuvo un deslizamiento, por lo que hicieron un terraplén para suavizar las cargas.

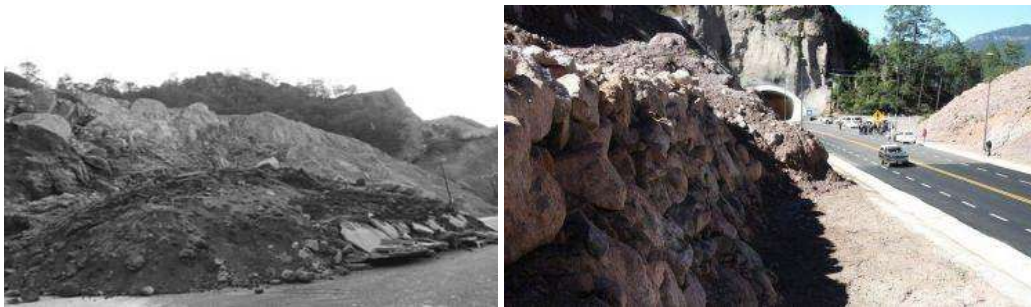
También en agosto del 2013 se presentó otro deslave de 51 metros cúbicos y se realizó labores de limpieza y se hicieron enrocamientos de piedra para darle peso y darle estabilidad al talud (Fig. 2.26).

**Figura 2.26.-** En la imagen de la izquierda se muestra el deslizamiento de roca que sufrió un talud de la autopista Durango-Mazatlán y en la imagen de la derecha se observa el muro de Gavión que se levantó para darle estabilidad al talud.

Con esta reparación por el momento el talud se encuentra estable, y ahora con el ciclón Sonia no se tuvo ningún problema, se presentó algún caído, pero esto no afectó el funcionamiento de la carretera ni la utilidad.

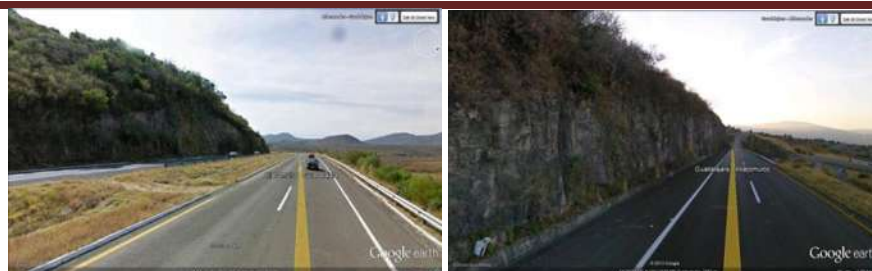
El Kilometraje de la autopista inicia a la Salida de la ciudad de México y termina a ingreso de la ciudad de Guadalajara; en el kilómetro 242+000 se entronca con la carretera a Salamanca proveniente de la ciudad de Morelia. A partir de este entronque y en los siguientes 20 kilómetros, debido a los accidentes geográficos y para acortar distancias, la autopista atraviesa por varios lomeríos de donde se derivan una cantidad considerable de taludes y cortes carreteros de suelo y roca como se observa en los ejemplos de la Figura 2.29 los cuales ya han tenido problemas y sufrido deslizamientos en los últimos años.

**Figura 2.29.-** En las imágenes se observan algunos taludes del tramo en estudio de la autopista México-Guadalajara (zona de estudio).

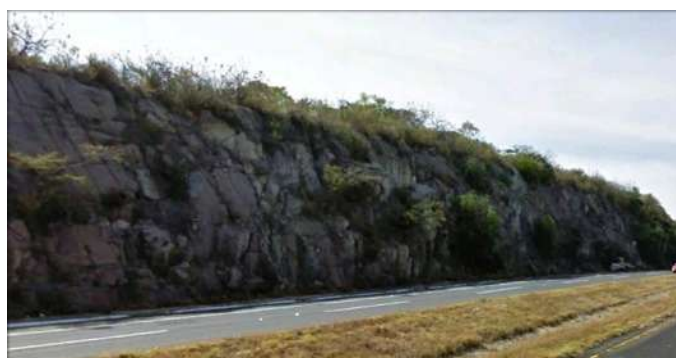
En este tramo en estudio existen dos taludes, en el kilómetro 260+000 el cual se puede observar en la Figura 2.30 y el contiguo kilómetro 261+000 que se ilustra en la Figura 2.31, los cuales ya han sufrido deslizamientos y por lo tanto han tenido reparaciones que han solucionado solo temporalmente la situación y en la actualidad están propensos a volver a sufrir deslizamientos en cualquier momento.

**Figura 2.30.-** Talud del km 260+000 (lado Norte), donde se observa que está muy propenso a sufrir movimientos de rocas, aunque este recubierto con malla.

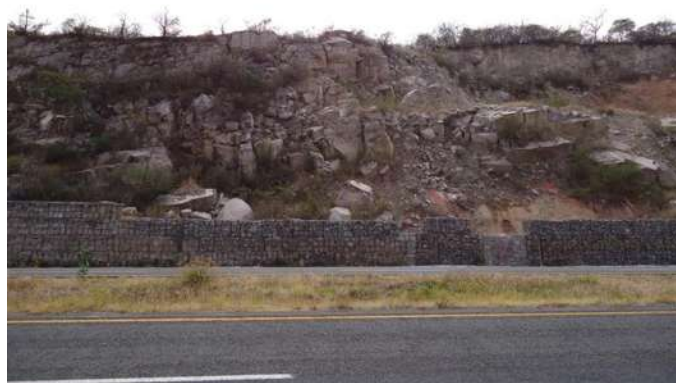
**Figura 2.31.-** Talud del km 261+00(lado este), donde se observa que ha tenido problemas y se han construido alternativas de solución para estabilizarlo.

El talud del kilómetro 261+000 lo estabilizaron con una berma en la parte superior y en la parte inferior colocaron un muro de gavión (utilizando roca del mismo tipo), siendo una solución temporal, ya que la constante caída de bloques ha debilitado la estructura y ha sido necesario hacer reparaciones recurrentes, cuando así se requiere, dejando en el olvido un tratamiento sistemático, como se puede constatar en la Figura 2.33.

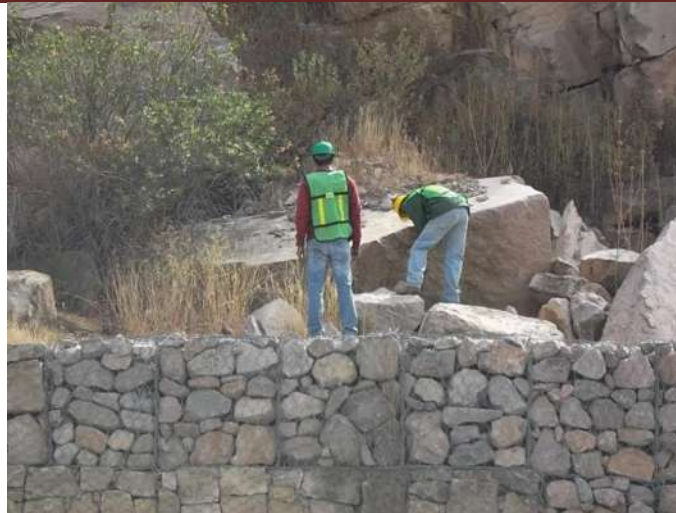
**Figura 2.33.-** Se observa que este talud necesita una limpieza en la parte interna del muro de gavión, se encuentra lleno de material de caída y se está generando un empuje sobre el muro.

Por todo lo anterior se sugiere que se debe aplicar un análisis detallado de los dos taludes en sus dos frentes respectivamente, utilizando métodos adecuados, siempre teniendo en cuenta el criterio y la experiencia del Ingeniero Geotecnista y Especialista en Vías Terrestres.

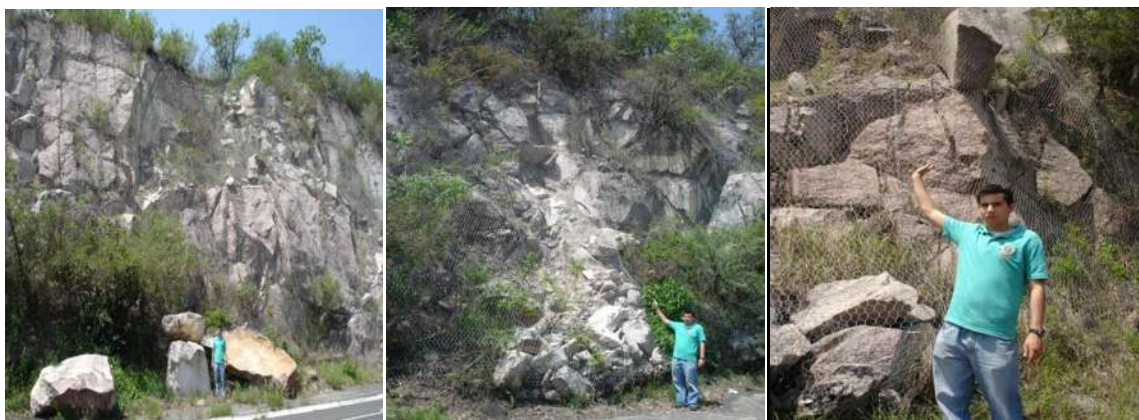
Figura 4.8.- Inspección preliminar para seleccionar los dos taludes en condiciones críticas.

En el recorrido de campo se localizaron al menos 10 taludes, entre roca, suelo o combinados, la mayoría propensos a moverse, en otras ocasiones se observó que ya presentan problemas de inestabilidad en el pasado (Fig. 4.8) que han recibido tratamientos, los cuales no son lo más conveniente o simplemente se hacen como una solución rápida y económica.

Así mismo en la Figura 4.8 se observa el talud que se ubica en el km 260+000, presentado condiciones de inestabilidad, como la caída de bloques de diferentes dimensiones. La empresa encargada del mantenimiento, solamente colocó malla electromecánica soldada con anclajes (varillas de 1/2", clavada en las discontinuidades), considerándola como una solución, la cual representaría un mecanismo temporal.

Por tal motivo la malla ya ha cumplido con su vida útil y necesita mantenimiento, algunos fragmentos de roca han soltado los anclajes y perforado la malla, se puede observar que los fragmentos de roca son grandes, dimensiones de más de un metro.

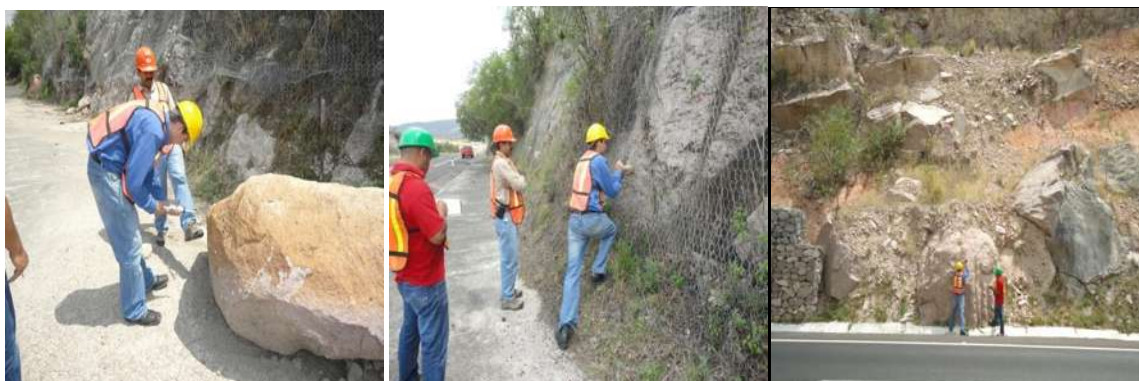
Figura 4.9.- Inspección preliminar para seleccionar los taludes en estudio.

En las Figuras 4.9 se muestra que la autopista tiene su acotamiento y que en algunas zonas está invadido por material producto del desprendimiento del talud (bloques de rocas y suelo); el problema principal, es que no se le da un mantenimiento periódico y para futuros deslizamientos caerán directamente sobre la superficie de rodamiento.

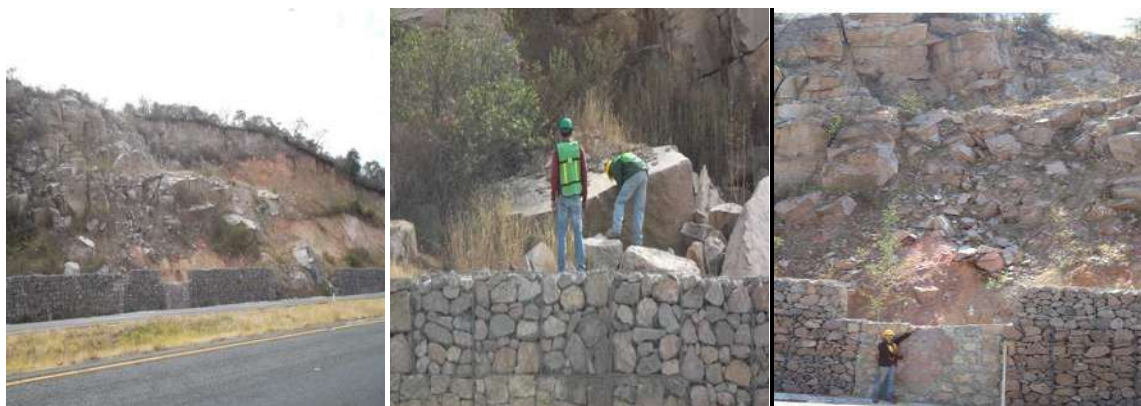
**Figura 4.10.-** Inspección preliminar en el talud para evaluar la situación actual del muro de gavión.

En la Figura 4.10 se tiene el segundo talud por analizar, para evitar que los fragmentos de roca lleguen a la carpeta asfáltica se diseñó y construyó un muro de gavión, observándose que hace falta mantenimiento (retirar los fragmentos de roca y suelo detrás del muro, el cual ya está lleno).

En la primera visita a campo se vio que el muro de gaviones necesita mantenimiento con urgencia, esto para evitar accidentes lamentables, ya que puede actuar como trampolín para la caída de bloques, lo que facilitará que lleguen más lejos (dependiendo de las dimensiones de los bloques, pero podrían llegar hasta el segundo carril). Después de hacer la visita a la zona en estudio, recabar información y fotografías, se estuvo en condiciones de comenzar a trabajar.

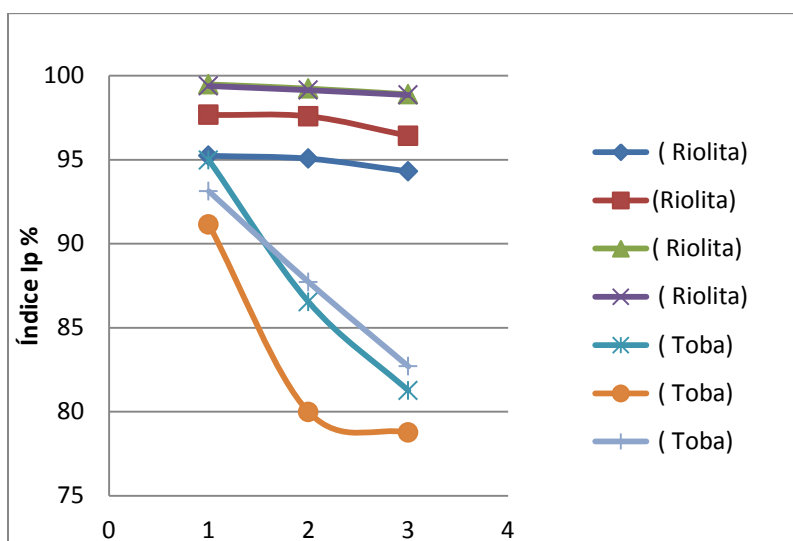
**Gráfica 4.3.-** Trayectoria de los resultados de la prueba de durabilidad para el talud 1 en sus dos tipos de Roca.

En la Gráfica 4.3 se ilustra las diferentes pruebas de durabilidad que se le hicieron al talud 1 en sus dos frentes (Este y Oeste), en cada caso tres ciclos; en orden de arriba hacia abajo las primeras cuatro barras corresponden a la roca Riolita en donde se observa que tienen una durabilidad de acuerdo a Gonzales de Vallejo et al, (2002) de Extremadamente Alta a muy Alta, lo que indica que la Riolita durará algún tiempo sin degradarse, mientras que las últimas tres columnas en orden descendente si tienen un desgaste considerado como Medio, lo cual indica que tendrá cambios de degradación.

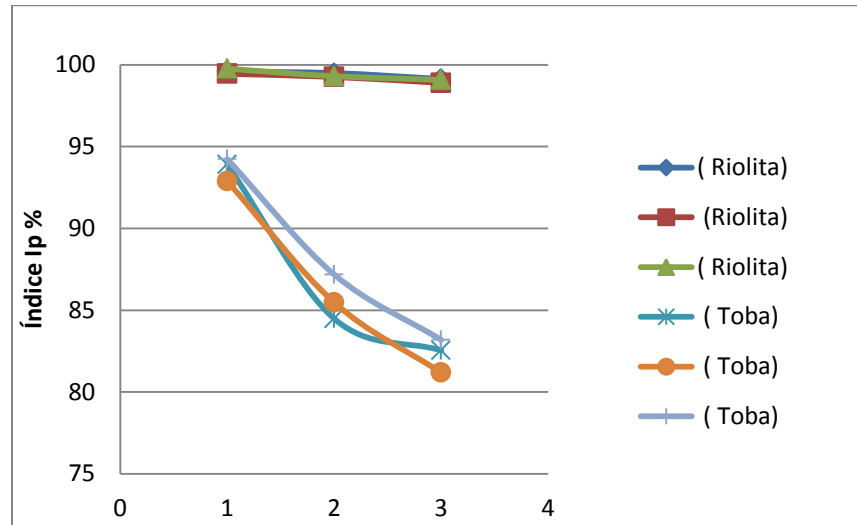
**Gráfica 4.4.-** Trayectoria de resultados de la prueba de durabilidad para el talud 2 en sus dos tipo de Roca

Similarmente en la Gráfica 4.4 se ve que las tres líneas superiores corresponden a la Riolita por lo tanto no sufren tanto el efecto de degradación con el paso del tiempo, y las últimas tres líneas son de la Toba, teniendo degradación en un corto tiempo. Además se puede decir que a partir del segundo ciclo se tiene pérdida de material, sobresaliendo el tercer ciclo, donde la pérdida es considerable.

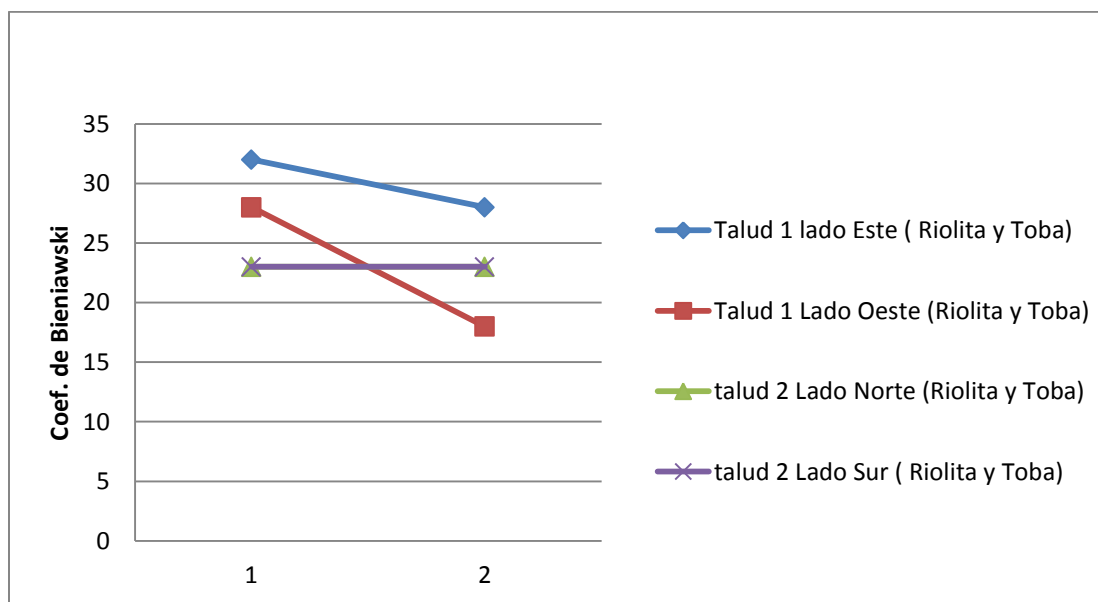
**Grafica 4.9.-** Líneas de tendencia de los coeficiente de Bieniawski de los dos taludes.

En la Gráfica 4.9 se observan los resultados de la valoración del talud 1 (líneas azul y roja), indicando que los puntos en 1 se refieren a la Toba y los puntos en 2 son de la Riollita, reflejando que los valores de las Tobas representarían un grado de estabilidad mayor que el de las Riollitas. Siendo la valoración para los dos materiales como roca tipo IV (roca Mala), con una cohesión de 10 a 15 ton/m<sup>2</sup> y un ángulo de fricción interna de 30° a 35°; por lo tanto y de acuerdo al autor si presenta problemas de inestabilidad el talud 1.

En cambio en el talud 2 los resultados se sobreponen en la misma línea (morada y verde), como se observa en la Gráfica 4.9, teniendo un comportamiento homogéneo en los dos tipos de roca y también se clasifica como roca tipo IV (roca Mala) con una cohesión de 10 a 15 ton/m<sup>2</sup> y un ángulo de fricción interna de 30° a 35°, también presenta problemas de inestabilidad.

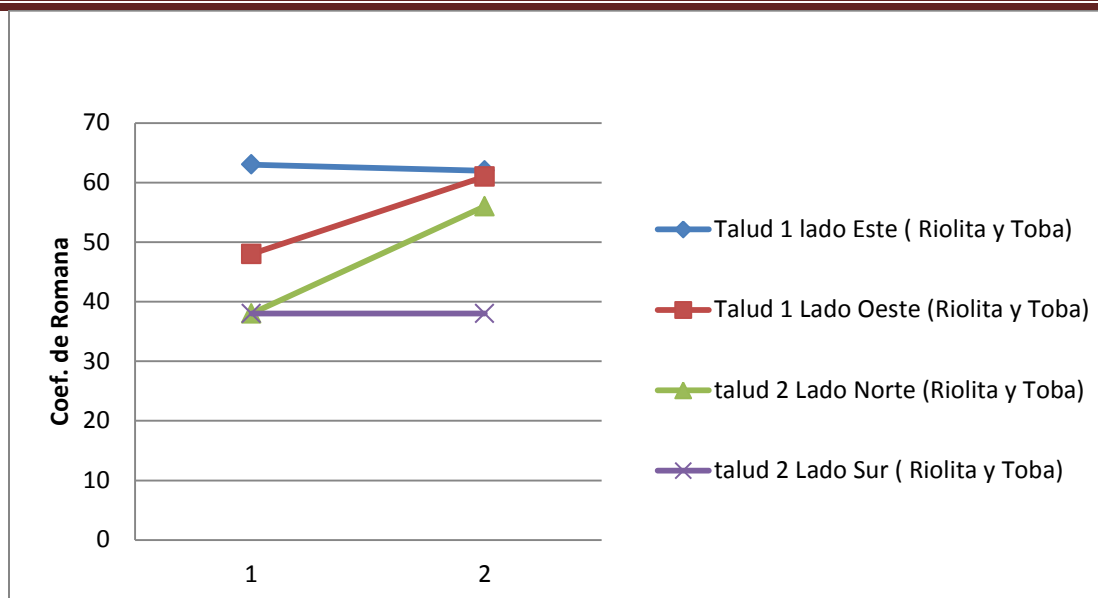
**Gráfica 4.10.** Líneas de tendencia de los coeficientes de Romana de los dos taludes.

En la Gráfica 4.10 se presentan los resultados de la Tabla 4.19 graficados, donde se ve que en lo que respecta al talud 1 (línea azul) representando una clase de estabilidad uniforme de tipo III de acuerdo a la Tabla 3.9 del Capítulo 3.4.2, en el lado Oeste (línea roja) si varía de un material a otro, pero también corresponde a una clase Tipo III. Esto indica que es una roca Normal, parcialmente inestable, con roturas en algunas discontinuidades y roturas en cuña, siendo necesario un tratamiento sistemático de acuerdo a su valoración como lo marca la tabla 3.10. en donde nos recomienda soluciones al talud para la inestabilidad.

Mientras que en el talud 2 (líneas verde y morada) se observa, que la zona Norte también la roca es del tipo III, y la zona Norte se encuentra en el tipo II, considerada como estabilidad mala, con roturas en discontinuidades y grandes cuñas y el talud requiere una corrección.

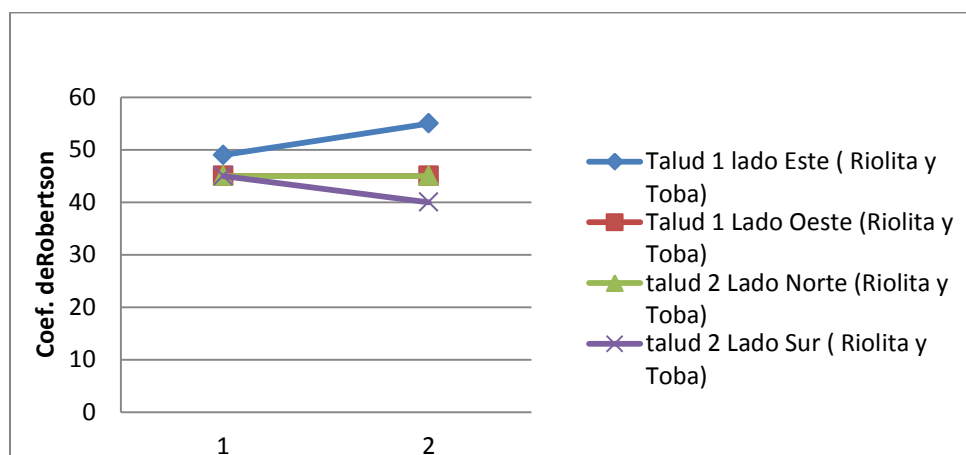
**Grafica 4.11.-** Líneas de tendencia de los Coeficientes de Robertson de los dos taludes.

acuerdo al Capítulo 3.4.3, estos valores obtenidos del SRMR indican, que los taludes están estables y que están gobernados por la orientación y su la resistencia al corte de las discontinuidades, mientras para valores inferiores a 40, la rotura sucede independientemente de la junta por deslizamiento roto-traslacional. La rotura está en función de las características del macizo rocoso

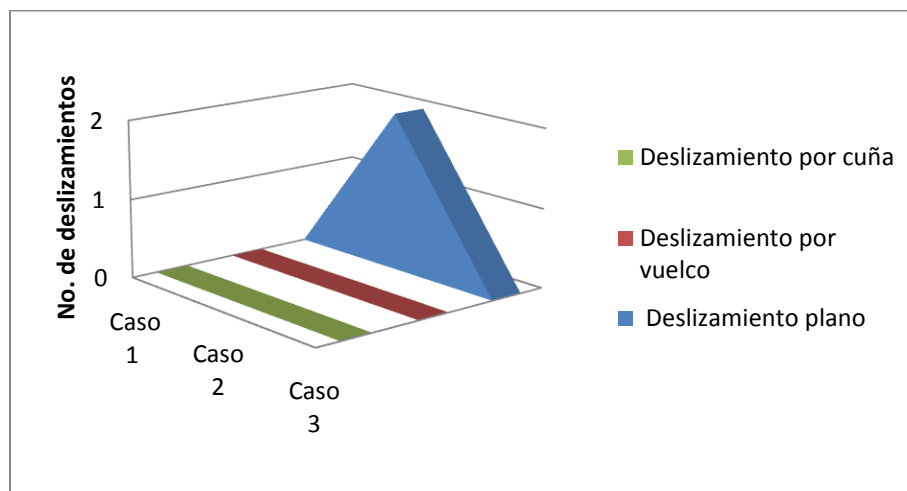
Gráfica 4.12.- Deslizamientos zona A talud 1 (Toba).

Las proyecciones complementarias se encuentran en el anexo( C.1 a C.3), y por medio de la Gráfica 4.12, se llegó a la conclusión que el movimiento que se podría presentar en esta zona del talud seria del tipo plano.

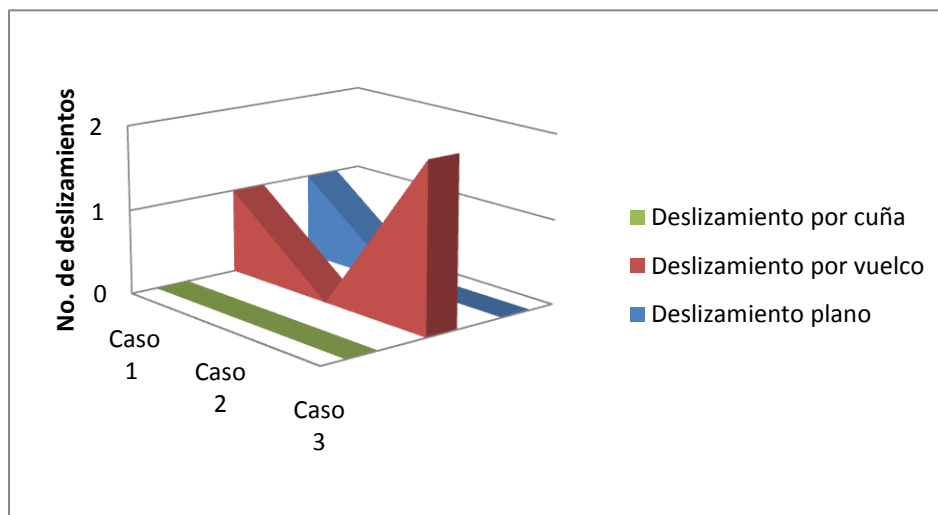
**Gráfica 4.13.-** Deslizamientos zona B talud 1 (Riolita).

Las proyecciones complementarias se encuentran en el anexo (C.4 a C.6), y por medio de la Gráfica 4.9, se llegó a la conclusión que el movimiento que se podría presentar en esta zona del talud sería del tipo plano en algunas zonas y vuelco.

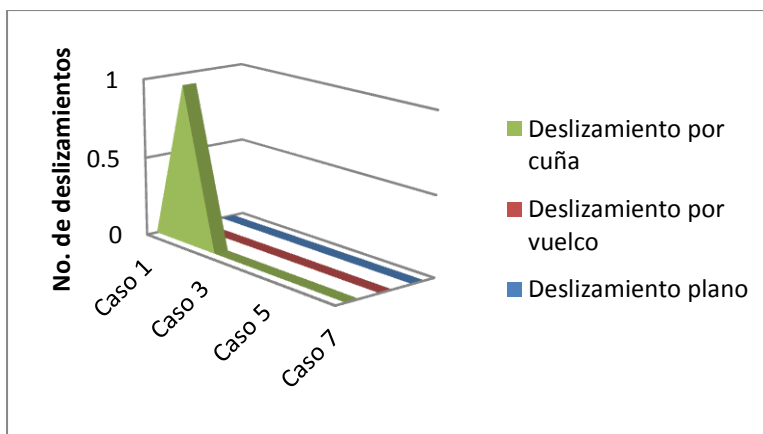
Las proyecciones complementarias se encuentran en el anexo (C.12 y C.18), y por medio de la Gráfica 4.16, se llegó a la conclusión que el movimiento que se podría presentar en esta zona del talud sería del tipo cuña.

**Gráfica 4.16.-** Deslizamientos zona a talud 2 (Toba).

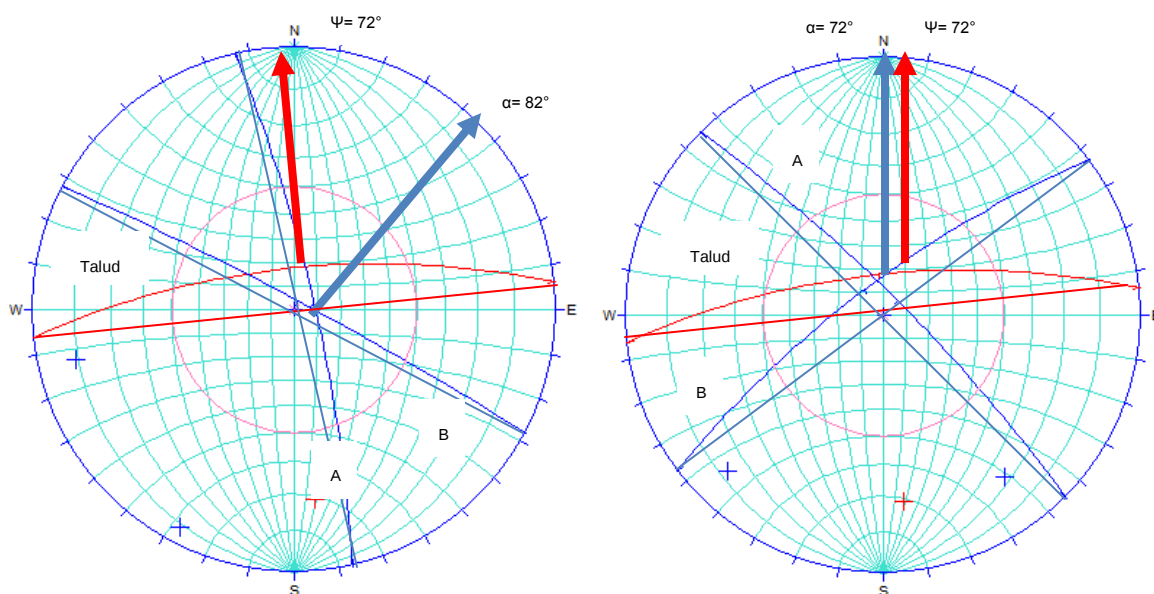
Mientras que en la imagen izquierda se observa que el ángulo de los planos de discontinuidad **A** y **B** son menores que el ángulo del talud; lo que representa que no hay posibilidades de un deslizamiento plano o por vuelco. En cambio un deslizamiento de cuña tiene posibilidad de cumplirse la condición  $\psi \geq \alpha$ , donde  $\psi = 72^\circ$  y  $\alpha = 72^\circ$ ; por lo tanto  $\psi = \alpha$ , además la intercepción se dan dentro del círculo de fricción, por lo que se podría presentar el movimiento.

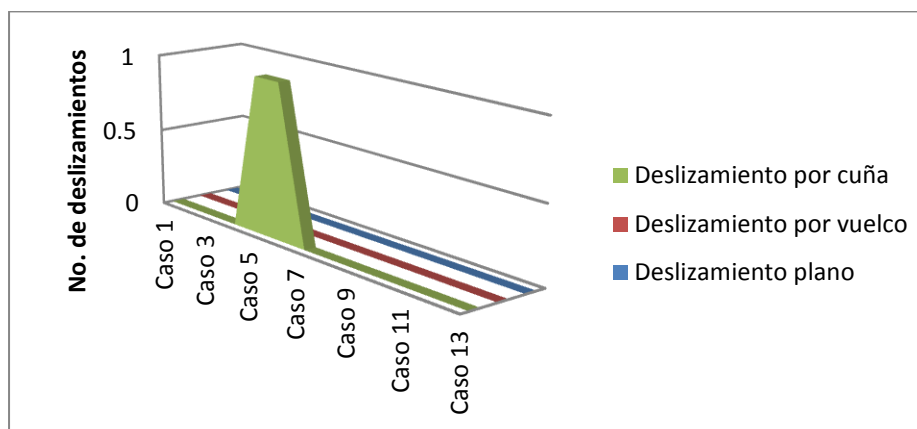
Las proyecciones complementarias se encuentran en el anexo (C.19 y C.31), y por medio de la Gráfica 4.17, se llegó a la conclusión que el movimiento que se podría presentar en esta zona del talud sería del tipo cuña.

**Gráfica 4.17.-** Deslizamientos zona b talud 2 (Riolita).

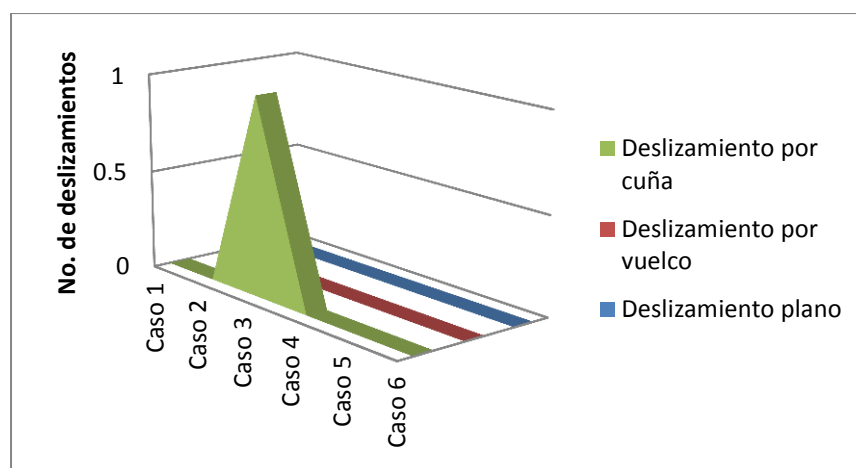
Las proyecciones complementarias se encuentran en el anexo (C.32 y C.37), y por medio de la Gráfica 4.18, se llegó a la conclusión que el movimiento que se podría presentar en esta zona del talud seria del tipo cuña.

**Gráfica 4.18.-** Deslizamientos zona c talud 2 (Riolita).

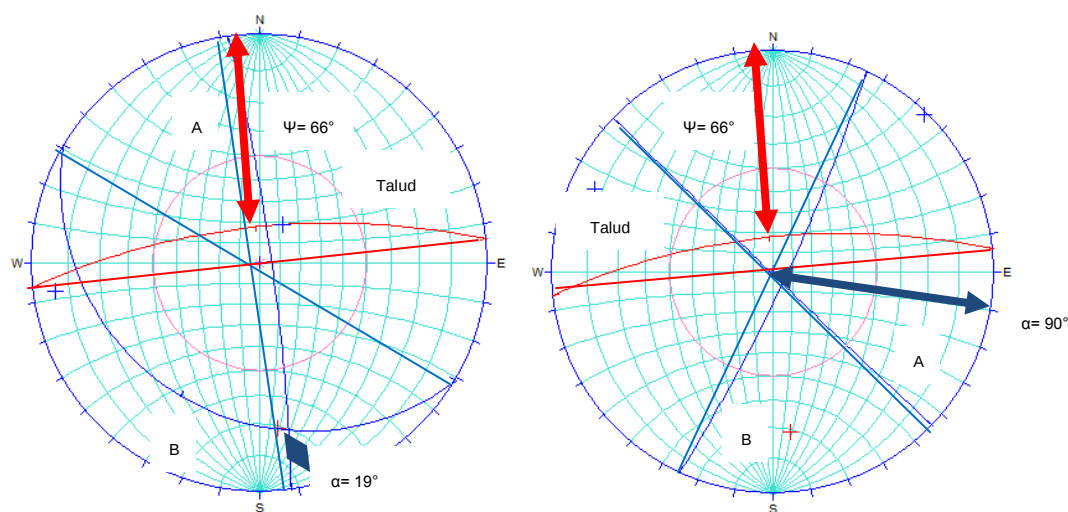
En la figura derecha se muestra que las inclinaciones de los planos de discontinuidad **A** y **B** son menores que la inclinación del talud, pero no son paralelos; por lo que no presenta inestabilidad por deslizamiento plano o por vuelco. En este caso no se presenta un análisis por cuña ya que los planos de discontinuidad se interceptan en los límites del círculo de fricción pero se cumple la condición  $\alpha < \Psi$  ya que  $\alpha = 90$  y  $\Psi = 66$ .

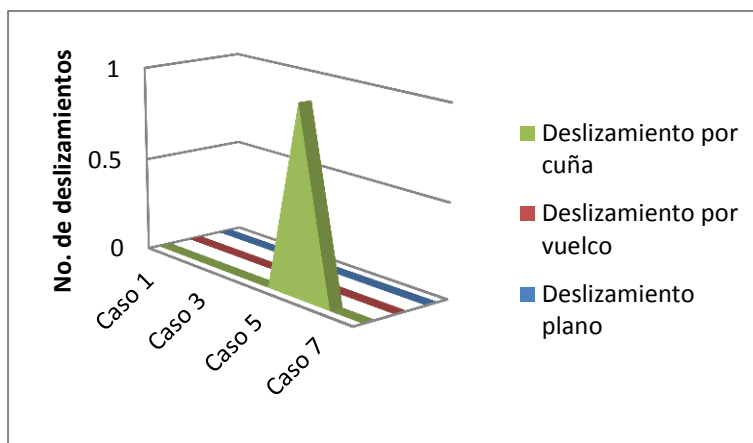
Las proyecciones complementarias se encuentran en el anexo (C.39 y C.45), y por medio de la Gráfica 4.18, se llegó a la conclusión que el movimiento que se podría presentar en esta zona del talud sería del tipo cuña.

**Gráfica 4.19.-** Deslizamientos en el talud 2 (Toba).

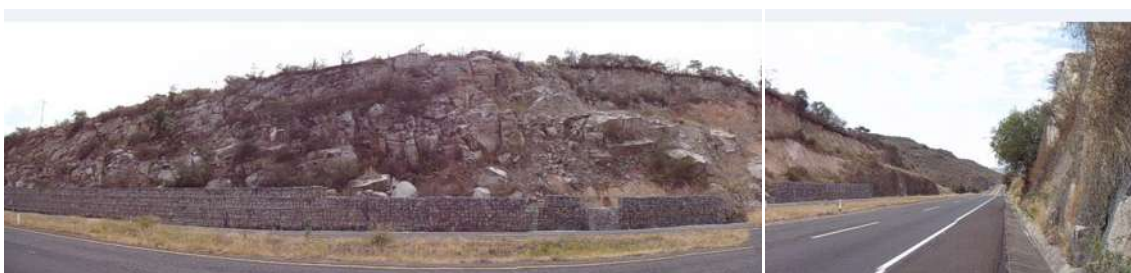
Una manera simple de comprobar que los cuatro métodos aplicados tienen coherencia con sus resultados, es el hecho que este talud de roca Riolítica ya ha tenido problemas de inestabilidad, así como tratamientos ocasionales, como el muro de gavión que tiene en una parte del talud (ver Fig. 5.1), el cual se encuentra en mal estado por lo que se debe reparar o reconstruir, además de colocación de nueva malla electrosoldada o de triple torsión, así como limpieza en su parte interior entre el muro y el talud ya que actualmente se encuentra llena, se propone realizarle inspecciones periódicas, además como se puede observar en la Tabla 3.10 del Capítulo 3.4.2 del Método de Romana los tratamientos que ha recibido si corresponde a las recomendaciones de acuerdo a la valoración.

**Figura 5.1.** Muro de Gavión con necesidad de refuerzo y Limpieza en su zona interior (opcion1)

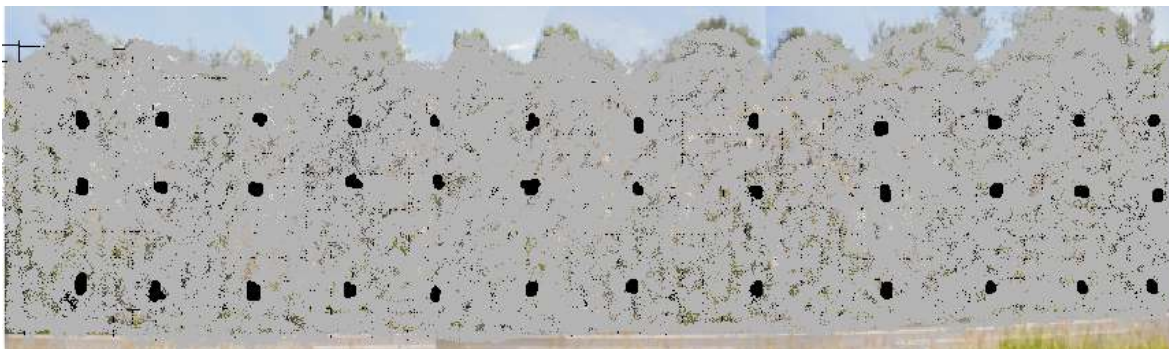
**Figura 5.4.-** Concreto lanzado con sistema de anclajes pasivos para distribuir las cargas y drenes para el flujo de agua.

Otra alternativa de estabilización sería el concreto lanzado con refuerzo de anclajes pasivos, como lo marca Romana en el capítulo 3.4.2 en la tabla 3.10; lo que generaría un mayor costo económico, pero con mayor duración, esto se puede ver en la Figura 5.4. Cabe aclarar que si se decide realizar esta estabilización, será necesario también la colocación de drenes para sacar el agua que se irá almacenando entre la roca y el concreto.

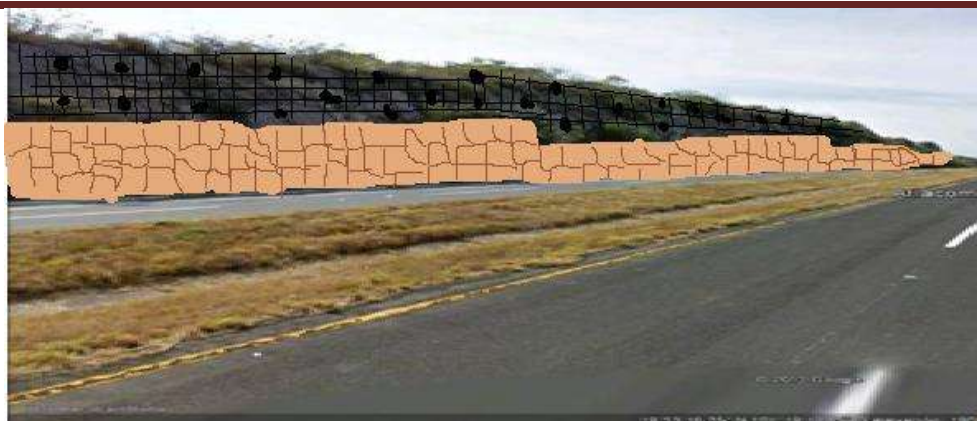
Igualmente de acuerdo a Robertson es necesario analizar la orientación e inclinación de sus discontinuidades, con el análisis arroja que se pueden presentar desplazamientos de roca del tipo cuña.

**Figura 5.6.** Muro de Gavión y malla Electro soldada con sistema de anclajes pasivos para distribuir las cargas.

En la valoración de Romana se encuentra una roca Mala que se considera inestable, que puede tener roturas en juntas o grandes cuñas y es necesario realizar una corrección. En este talud se tiene un considerable acotamiento, por tal motivo y de acuerdo a la tabla 3.10, del Capítulo 3.4.2 la propuesta de estabilización es colocar malla de Triple Torsión con anclajes pasivos y un muro de gavión para mayor seguridad, o en su defecto corregir la excavación y adicionarle concreto lanzado con Anclajes Activos, como puede verse en la Figura 5.6, que es una idea de cómo quedaría.

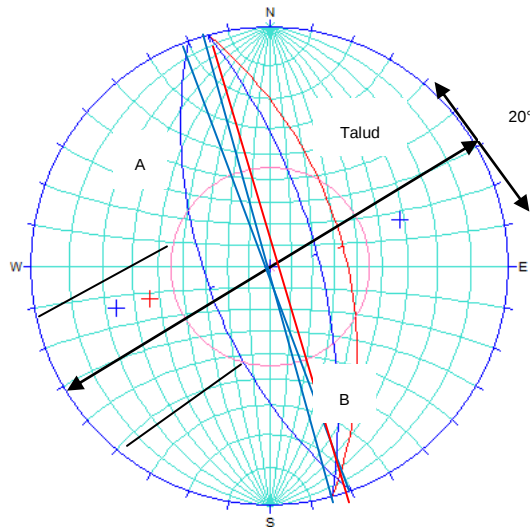
**Anexo C.1.-** Se observa que el ángulo de los planos de discontinuidad **A** y **B** son menores que el ángulo del talud, por lo que no presenta inestabilidad del tipo vuelco.

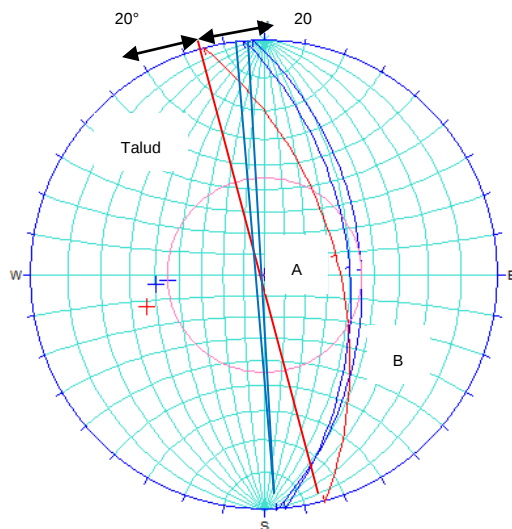
**Anexo C.2.- plana** En la figura se observa que el ángulo de los planos de discontinuidad **A** y **B** son mayores que el ángulo del talud, se encuentran contenidos en el círculo de fricción y cumplen la restricción de los 20° por lo que presenta inestabilidad del tipo plano.

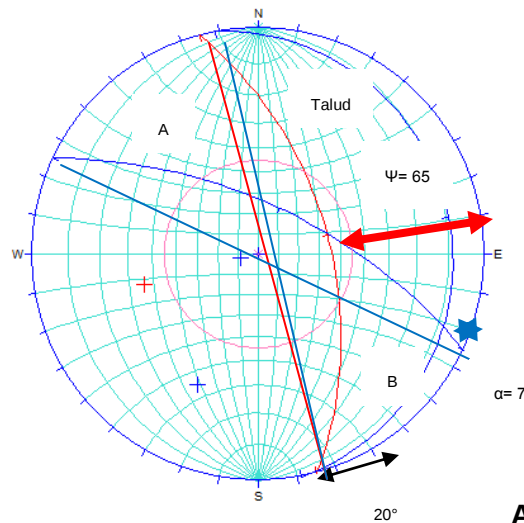
**Anexo C.3.-** En la imagen se observa que el ángulo del plano de discontinuidad **A** aunque cumple las condiciones de ser menor que la inclinación del talud y ser paralelo no se localiza en dentro del círculo de fricción por lo tanto no es probable el deslizamiento plano y por lo que respecta la discontinuidad **B** tampoco se cumplen las condiciones. Deslizamiento por cuña tampoco es posible ya que la intersección se encuentra por fuera del círculo de fricción.

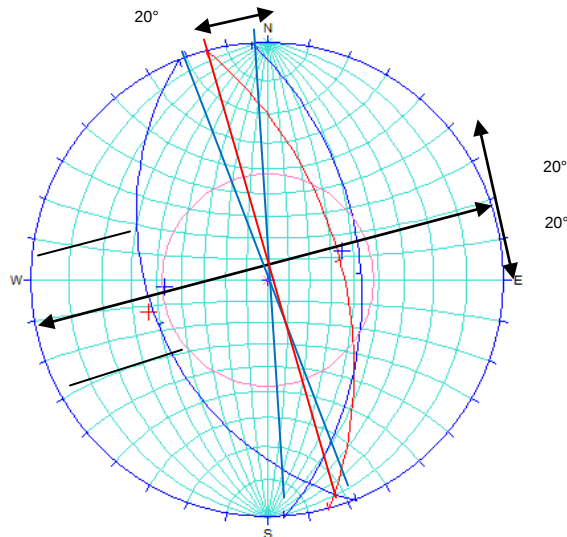
**Anexo C.4.-** En la figura se observa que el ángulo del plano de discontinuidad **A** es mayor que el ángulo del talud y está en los límites del círculo de fricción, mientras que **B** es mayor que el ángulo del talud y es opuesto al mismo, por lo que tiene inestabilidad del tipo vuelco y plano. No hay posibilidades de presentarse deslizamiento por cuña porque la intersección de las discontinuidades no se encuentra dentro del círculo de fricción.

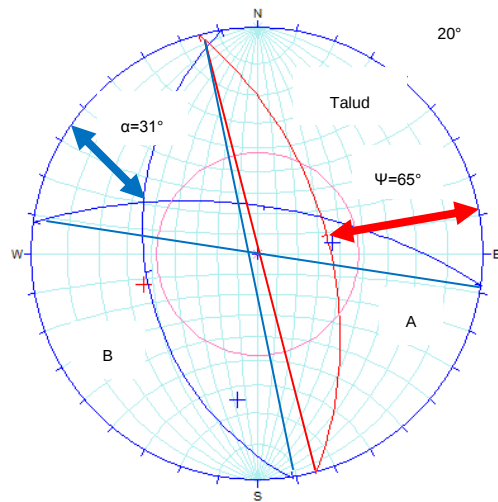
**Anexo C.5.-** Se observa que el ángulo del plano de discontinuidad **A** aunque esta dentro del círculo de fricción, no es paralelo a la inclinación del talud por lo que no hay deslizamiento plano, la discontinuidad **B** es contraria y paralela a la inclinación del talud pero se sale del círculo de fricción por lo que no es probable deslizamiento por vuelco. Un deslizamiento de cuña difícilmente se podría dar ya que la intersección no se encuentra dentro del círculo de fricción y no es aproximadamente paralela a la inclinación del talud.

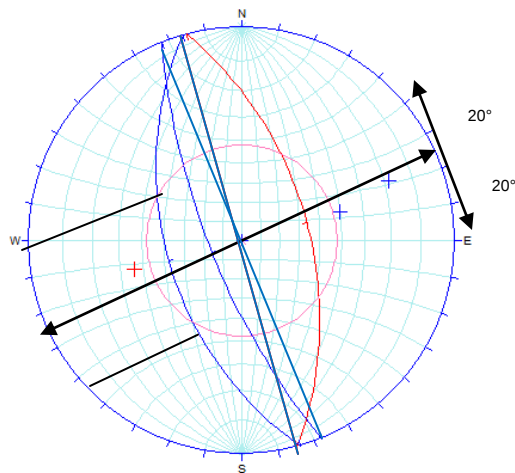
**Anexo C.6.-** En la figura se observa que el ángulo de inclinación del plano de discontinuidad **A** es menor que el ángulo de inclinación del talud así como opuesto; por lo que presentará inestabilidad por deslizamiento por vuelco. El ángulo de inclinación del plano **B** es mayor que el ángulo de inclinación del talud; por lo que no presentará inestabilidad por deslizamiento por vuelco. La cuña no se presenta porque la intersección esta fuera del círculo de fricción.

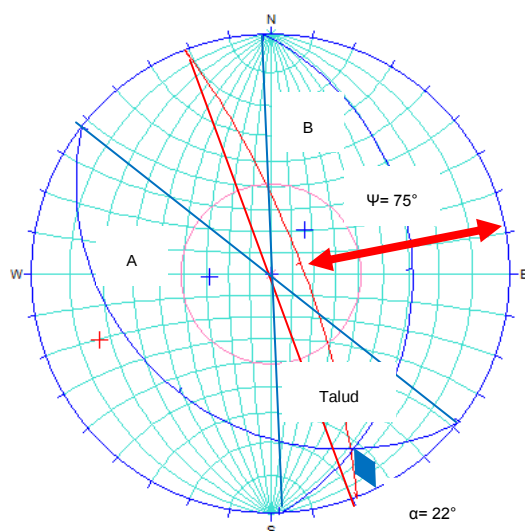
**Anexo C.7.-** En la imagen se observa que en ninguno de los planos de discontinuidad **A y B** no se presenta falla plana ya que no se encuentran dentro del ángulo de fricción ni paralelos a la cara del talud, no se presenta falla por vuelco ya que la discontinuidad no es opuesta a la cara del talud. Mientras que la intercepción de las discontinuidades se encuentra fuera del círculo de fricción y no está en la misma dirección.

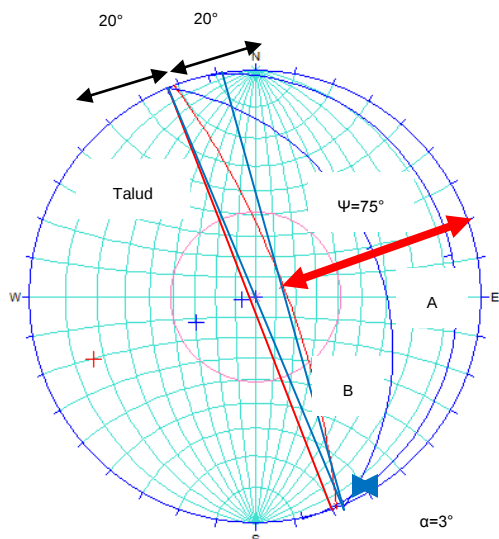
**Anexo C.8.-** En la imagen se tiene que el ángulo de inclinación de las discontinuidades **A y B** son menores que el ángulo de inclinación del talud, pero están fuera del círculo de fricción; en no este caso presentará inestabilidad del tipo plana. Un deslizamiento del tipo cuña no tiene posibilidad de presentarse ya que la intercepción se encuentra afuera del círculo de fricción.

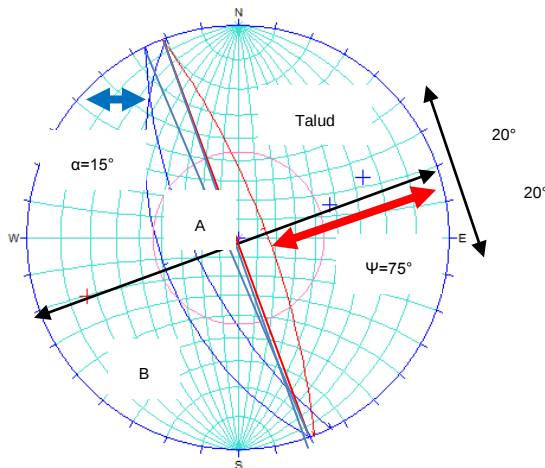
### Talud 1 Oeste lado izquierdo (Toba).

**Anexo C.10.-** En la imagen se tiene que el ángulo de los planos de discontinuidad **A** y **B** son menores que la inclinación del talud, se encuentran dentro del círculo de fricción y son opuestos a la cara del talud, por lo tanto presentará inestabilidad de vuelco. Un deslizamiento del tipo cuña no tiene posibilidad de presentarse al no cumplir la condición que la intersección se encuentre dentro del círculo de fricción.

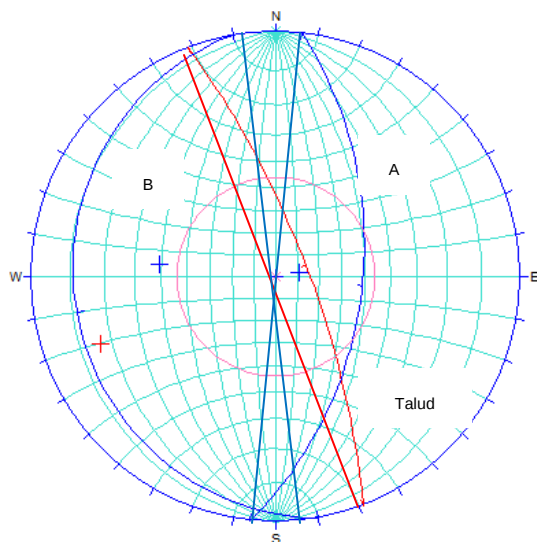
**Anexo C.11.-** Se observa que la inclinación del plano de discontinuidad **A** es mayor que la inclinación del talud; no hay inestabilidad planar. La inclinación de la discontinuidad **B** es menor que la inclinación del talud, pero esta fuera del círculo de fricción; por lo que no presentará inestabilidad por deslizamiento plano. No existe deslizamiento en cuña.

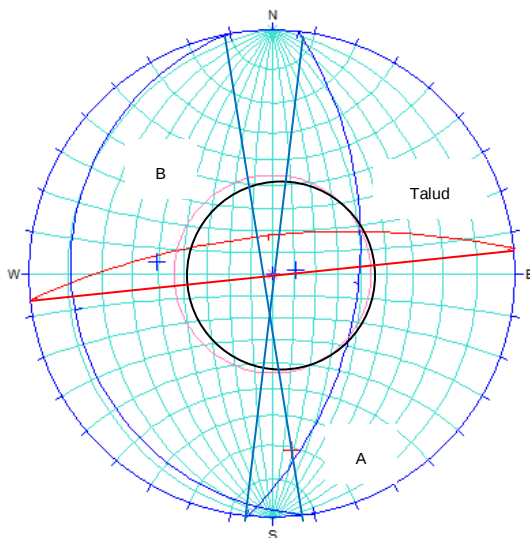
### Análisis talud 2 lado Sur (Toba)

**Anexo C.12.-** En la imagen se aprecia que la inclinación en **A** y **B** son menores que la inclinación del talud, pero no son paralelos a la cara del talud y se encuentran fuera del círculo de fricción; por lo que no presenta inestabilidad del tipo vuelco y plana.

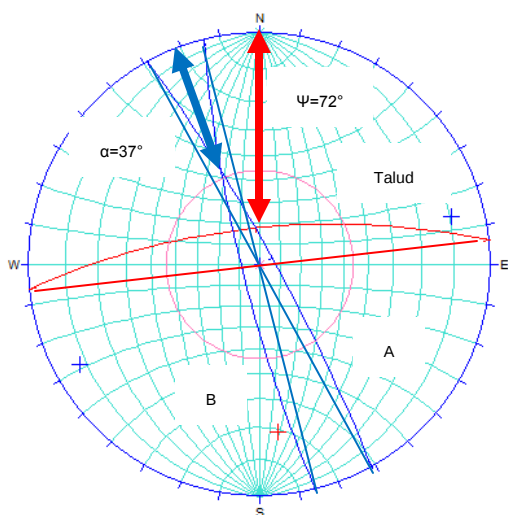
**Anexo C.13.-** En la figura se tiene que la inclinación de los planos de discontinuidad **A** y **B** son mayores que la inclinación del talud; por lo cual no se presenta inestabilidad por deslizamiento plano o por vuelco. Un desplazamiento de cuña no tiene posibilidad de presentarse al no cumplir la condición de que la intercepción se encuentre por dentro del círculo de fricción.

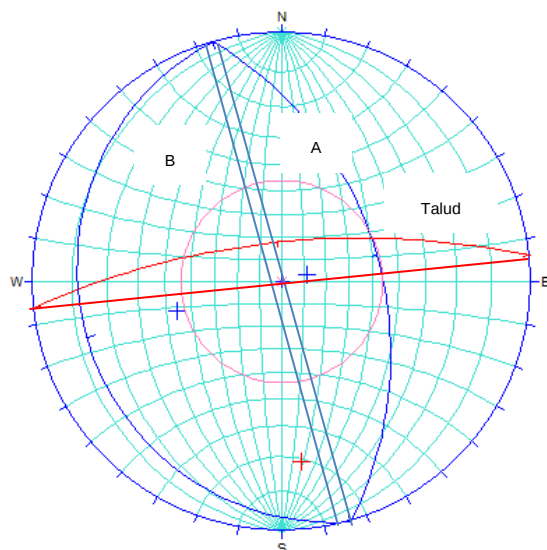
**Anexo C.14.-** En la figura se ve que la inclinación de las discontinuidades **A** y **B** son menores que la inclinación del talud, pero no son paralelas a la cara del talud ni opuestas; por lo que no se presenta inestabilidad por deslizamiento de vuelco. En este caso no se presenta un análisis por cuña ya que los planos de discontinuidad no se cruzan en ningún punto.

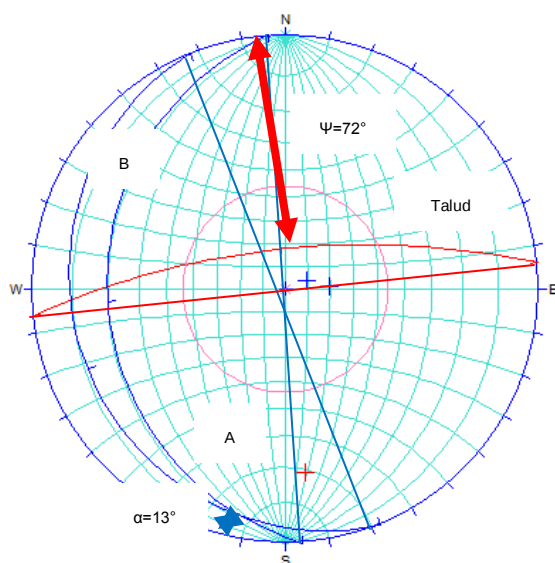
**Anexo C.15.-** En la figura se ve que la inclinación de las discontinuidades **A** y **B** son menores que la inclinación del talud, pero no son paralelas a la cara del talud ni opuestas; por lo que no se presenta inestabilidad por deslizamiento de vuelco. En este caso no se presenta un análisis por cuña ya que los planos de discontinuidad se interceptan fuera del círculo de fricción.
