# UNIVERSIDAD MICHOACANA DE SAN NICOLÁS DE HIDALGO

**"ANÁLISIS DE TALUDES INESTABLES EN ROCAS RIOLÍTICAS, APLICANDO  
LOS MÉTODOS DE BIENIAWSKI Y ROMANA PARA EL TRAMO KM  
258+000 AL KM 262+000 DE LA AUTOPISTA MÉXICO-GUADALAJARA".**

**TESIS PROFESIONAL**

*Ing. Ernesto Alberto Núñez Guzmán*

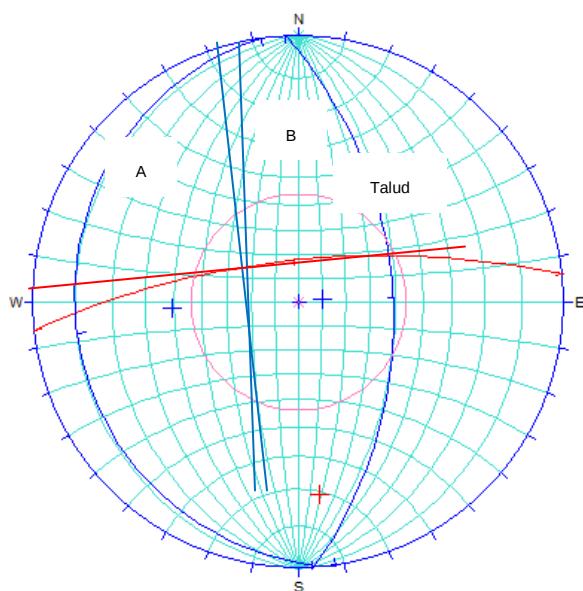
**Anexo C.16.-** En la figura se ve que la inclinación de las discontinuidades **A** y **B** son menores que la inclinación del talud, pero no son paralelas a la cara del talud ni opuestas; por lo que no se presenta inestabilidad por deslizamiento de vuelco. En este caso no se presenta un análisis por cuña ya que los planos de discontinuidad no se interceptan.

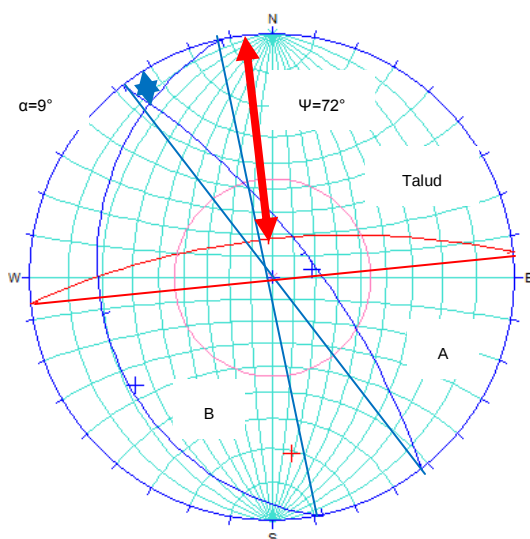
**Anexo C.17.-** En la figura se ve que la inclinación de las discontinuidades **A** y **B** son menores que la inclinación del talud, pero no son paralelas a la cara del talud ni opuestas; por lo que no se presenta inestabilidad por deslizamiento de vuelco. En este caso no se presenta un análisis por cuña ya que los planos de discontinuidad se interceptan fuera del círculo de fricción.

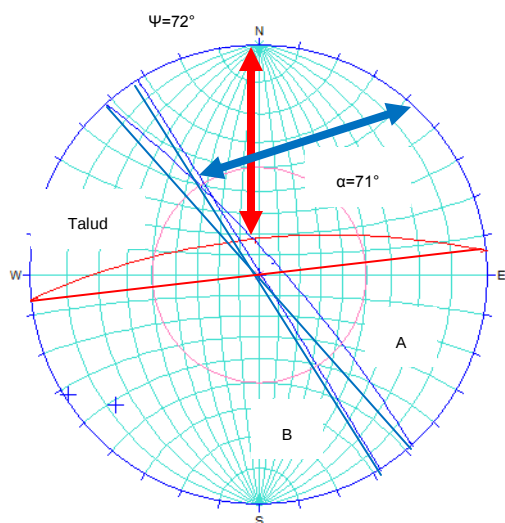
## Talud 2 lado Sur (Riolita)

**Anexo C.19.-** En la figura se muestra que las inclinaciones de los planos de discontinuidad **A** y **B** son mayores que la inclinación del talud; por lo que no presenta inestabilidad por deslizamiento plano o por vuelco. En este caso no se presenta un análisis por cuña ya que los planos de discontinuidad se interceptan fuera del círculo de fricción.

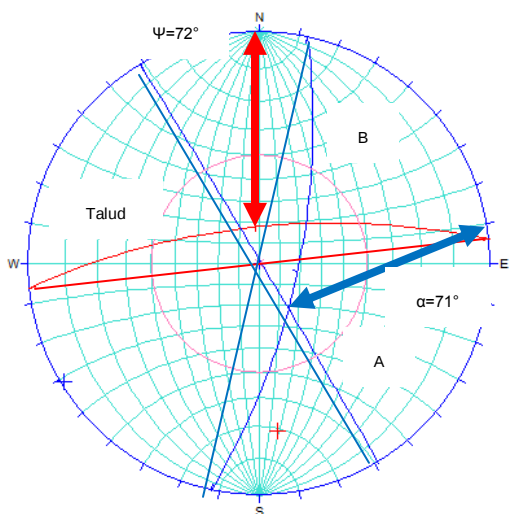
**Anexo C.20.-** En la figura se muestra que las inclinaciones de los planos de discontinuidad **A** y **B** son menores que la inclinación del talud, pero no son paralelos; por lo que no presenta inestabilidad por deslizamiento plano o por vuelco. En este caso no se presenta un análisis por cuña ya que los planos de discontinuidad se interceptan dentro del círculo de fricción pero en dirección contraria a la cara del talud.

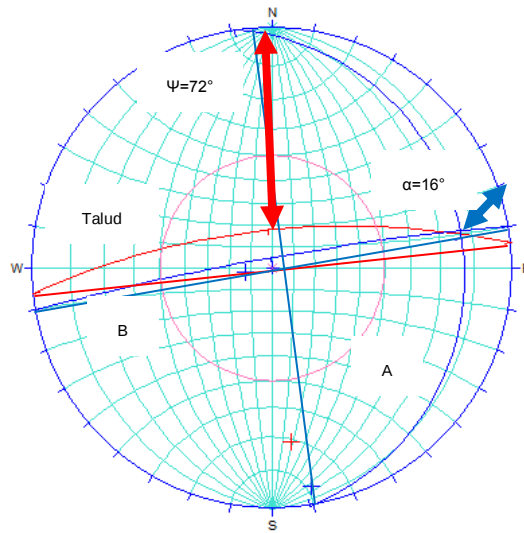
**AnexoC.21.-** En la figura se muestra que las inclinaciones de los planos de discontinuidad **A** y **B** son menores que la inclinación del talud, pero no son paralelos; por lo que no presenta inestabilidad por deslizamiento plano o por vuelco. En este caso no se presenta un análisis por cuña ya que los planos de discontinuidad se interceptan fuera del círculo de fricción.

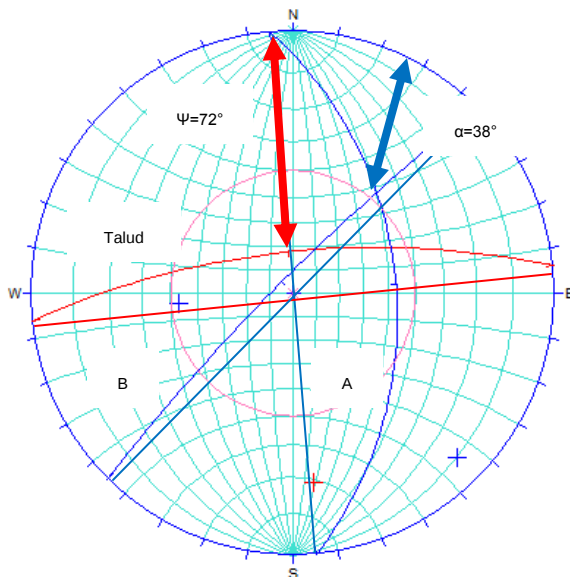
**Anexo C.22.-** En la figura se muestra que las inclinaciones de los planos de discontinuidad **A** y **B** son menores que la inclinación del talud, pero no son paralelos; por lo que no presenta inestabilidad por deslizamiento plano o por vuelco. En este caso no se presenta un análisis por cuña ya que los planos de discontinuidad se interceptan fuera del círculo de fricción

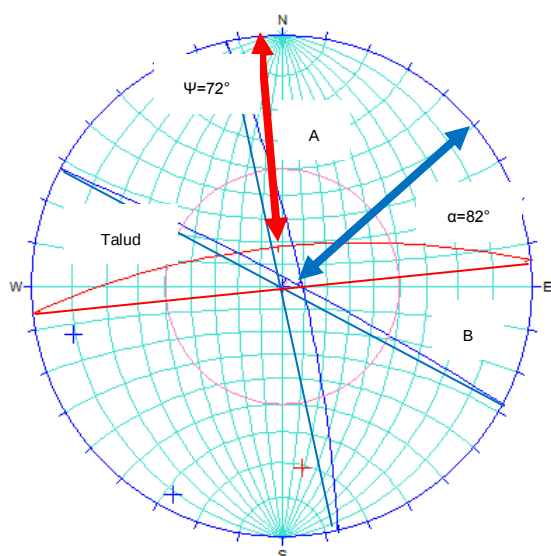
**Anexo C.23.-** En la imagen se analizan las inclinaciones de los planos de discontinuidades **A** y **B**, indicando que son mayores que la inclinación del talud; por lo que no se registra inestabilidad de ningún tipo. Al no cumplirse la condición  $\psi \geq \alpha$ , donde  $\psi = 72^\circ$  y  $\alpha = 82^\circ$ , por lo tanto  $\psi < \alpha$ , por lo que no habrá ningún tipo de movimiento.

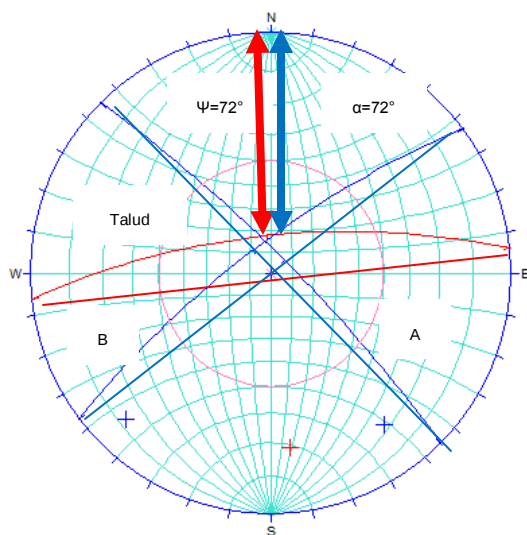
**Anexo C.24.-** En la imagen se observa que el ángulo de los planos de discontinuidad **A** y **B** son menores que el ángulo del talud; lo que representa que no hay posibilidades de un deslizamiento plano o por vuelco. En cambio un deslizamiento de cuña tiene posibilidad de cumplirse la condición  $\psi \geq \alpha$ , donde  $\psi = 72^\circ$  y  $\alpha = 72^\circ$ ; por lo tanto  $\psi = \alpha$ , además la intersección se dan dentro del círculo de fricción, por lo que se podría presentar el movimiento.

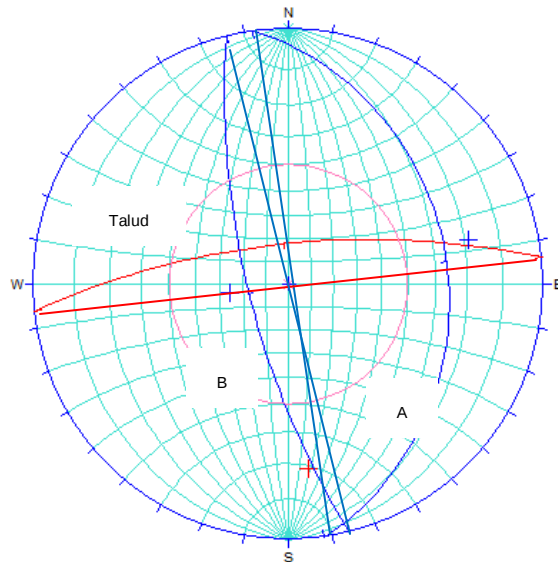
**Anexo C.25.-** En la imagen se ve que la inclinación del plano de la discontinuidad **A** es menor que la inclinación del talud, pero no es paralela ni opuesta a la cara del talud, lo que indica que no podrá presentarse algún deslizamiento, sea plano o por vuelco. Mientras que el ángulo del plano **B** es mayor con respecto al ángulo de talud, lo cual no es susceptible al deslizamiento. En este caso no se presenta un análisis por cuña ya que los planos de discontinuidad se interceptan fuera del círculo de fricción.

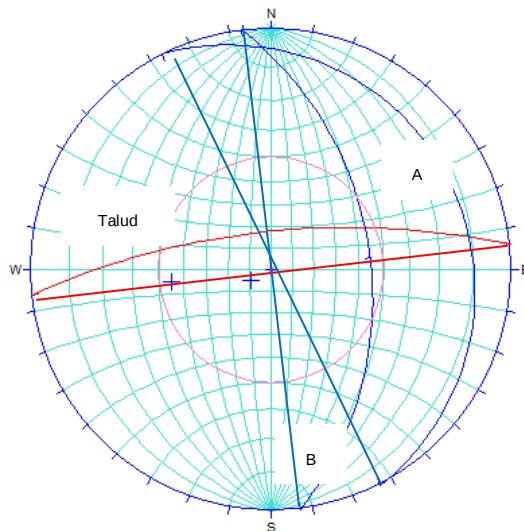
**Anexo C.26.-** En la figura se muestra que las inclinaciones de los planos de discontinuidad **A** y **B** son menores que la inclinación del talud, pero no son paralelos; por lo que no presenta inestabilidad por deslizamiento plano o por vuelco. En este caso no se presenta un análisis por cuña ya que los planos de discontinuidad no se interceptan.

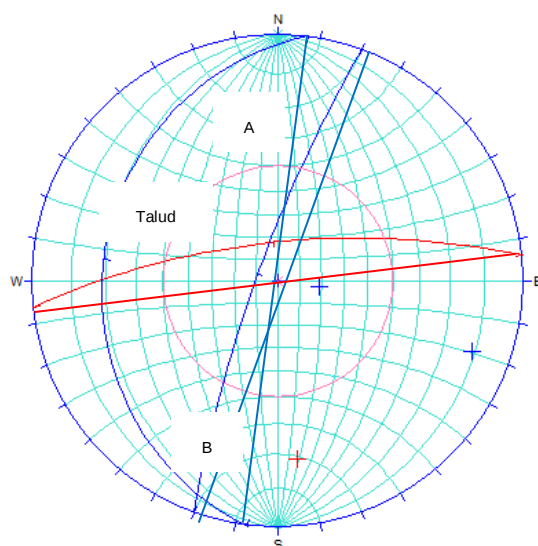
**Anexo C.27.-** En la figura se muestra que las inclinaciones de los planos de discontinuidad **A** y **B** son menores que la inclinación del talud, pero no son paralelos; por lo que no presenta inestabilidad por deslizamiento plano o por vuelco. En este caso no se presenta un análisis por cuña ya que los planos de discontinuidad no se interceptan.

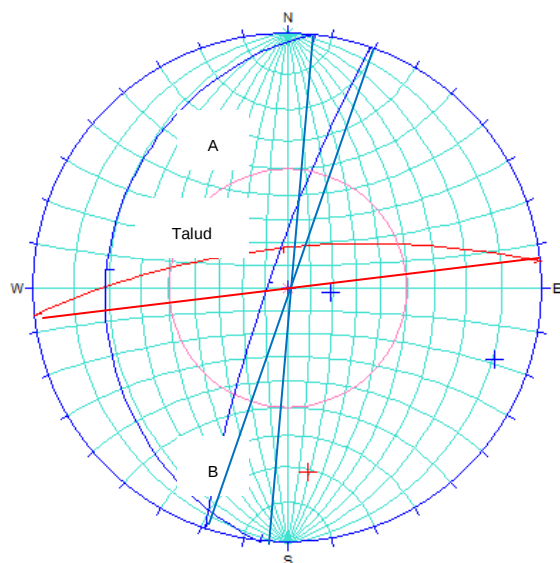
**A.C.28.-** En la figura se muestra que las inclinaciones de los planos de discontinuidad **A** y **B** son menores que la inclinación del talud, pero no son paralelos; por lo que no presenta inestabilidad por deslizamiento plano o por vuelco. En este caso no se presenta un análisis por cuña ya que los planos de discontinuidad no se interceptan.

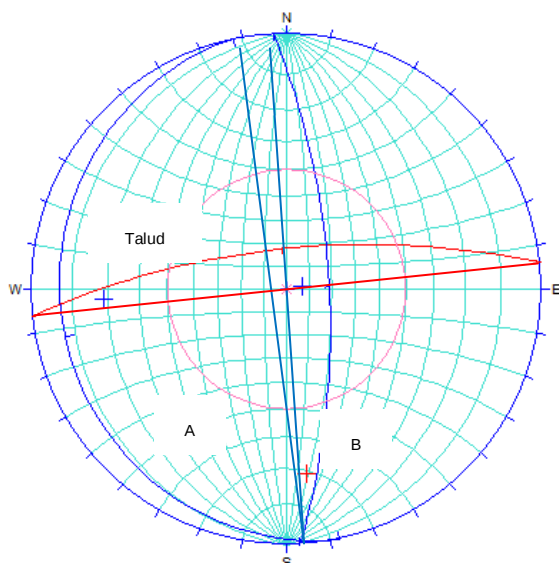
**A.C.29.-** En la figura se muestra que las inclinaciones de los planos de discontinuidad **A** y **B** son menores que la inclinación del talud, pero no son paralelos; por lo que no presenta inestabilidad por deslizamiento plano o por vuelco. En este caso no se presenta un análisis por cuña ya que los planos de discontinuidad no se interceptan

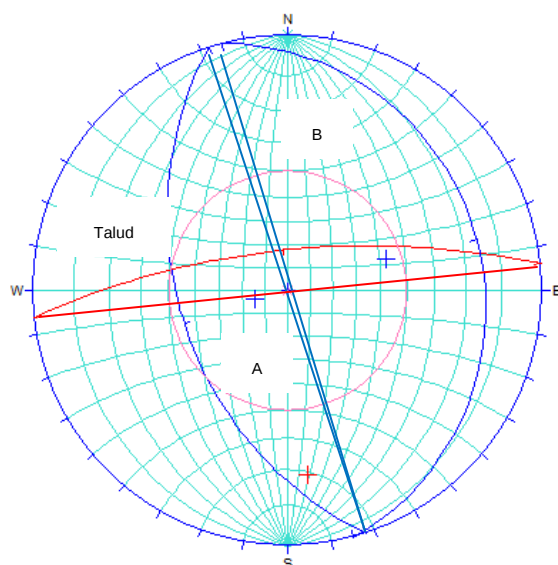
**Anexo C.30.-** En la figura se muestra que las inclinaciones de los planos de discontinuidad **A** y **B** son menores que la inclinación del talud, pero no son paralelos; por lo que no presenta inestabilidad por deslizamiento plano o por vuelco. En este caso no se presenta un análisis por cuña ya que los planos de discontinuidad no se interceptan

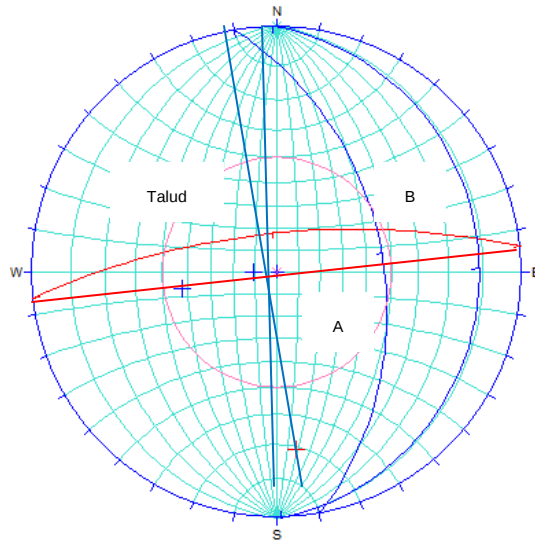
**Anexo C.31.-** En la figura se muestra que las inclinaciones de los planos de discontinuidad **A** y **B** son menores que la inclinación del talud, pero no son paralelos; por lo que no presenta inestabilidad por deslizamiento plano o por vuelco. En este caso no se presenta un análisis por cuña ya que los planos de discontinuidad se interceptan fuera del círculo de fricción.

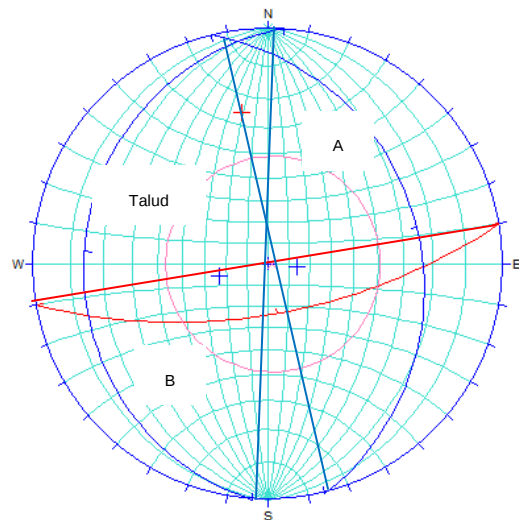
### Talud 2 lado Norte (Riolita)

**Anexo C.32.-** En la figura se muestra que las inclinaciones de los planos de discontinuidad **A** y **B** son menores que la inclinación del talud, pero no son paralelos; por lo que no presenta inestabilidad por deslizamiento plano o por vuelco. En este caso no se presenta un análisis por cuña ya que los planos de discontinuidad se interceptan fuera del círculo de fricción.

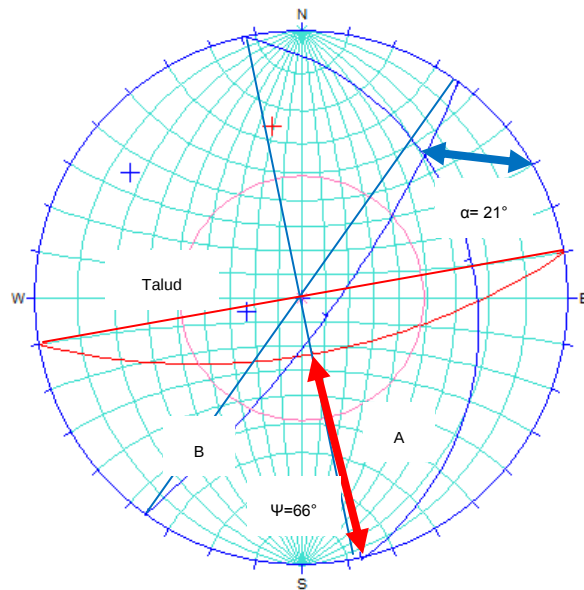
**Anexo C.33.-** En la figura se muestra que las inclinaciones de los planos de discontinuidad **A** y **B** son menores que la inclinación del talud, pero no son paralelos; por lo que no presenta inestabilidad por deslizamiento plano o por vuelco. En este caso no se presenta un análisis por cuña ya que los planos de discontinuidad se interceptan fuera del círculo de fricción.

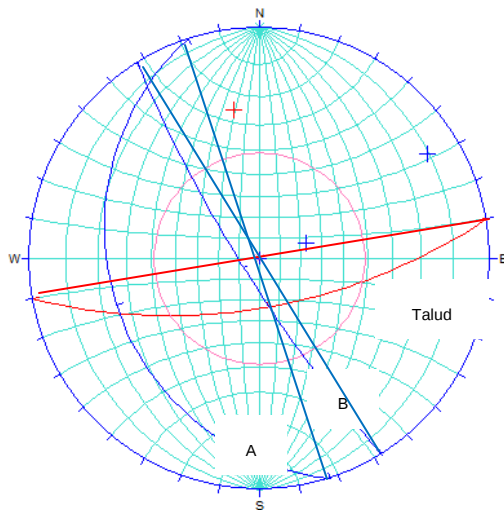
**Anexo C.34.-** En la figura se muestra que las inclinaciones de los planos de discontinuidad **A** y **B** son menores que la inclinación del talud, pero no son paralelos; por lo que no presenta inestabilidad por deslizamiento plano o por vuelco. En este caso no se presenta un análisis por cuña ya que los planos de discontinuidad se interceptan fuera del círculo de fricción.

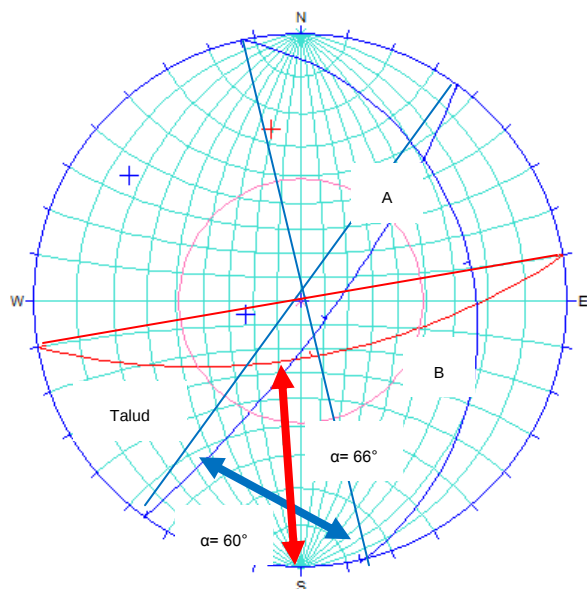
**Anexo C.35.-** En la figura se muestra que las inclinaciones de los planos de discontinuidad **A** y **B** son menores que la inclinación del talud, pero no son paralelos; por lo que no presenta inestabilidad por deslizamiento plano o por vuelco. En este caso no se presenta un análisis por cuña ya que los planos de discontinuidad se interceptan fuera del círculo de fricción.

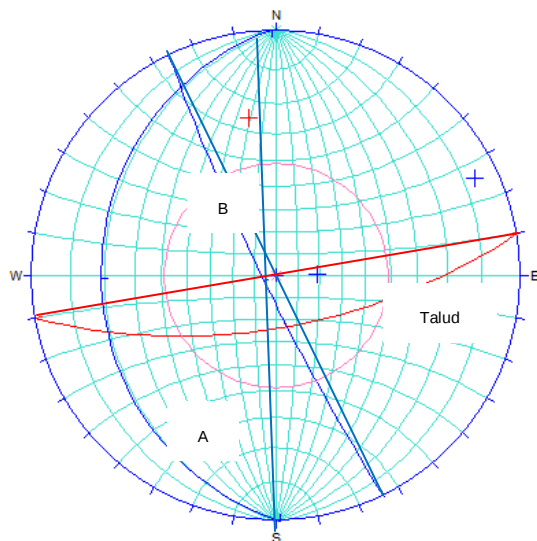
**Anexo C.36.-** En la figura se muestra que las inclinaciones de los planos de discontinuidad **A** y **B** son menores que la inclinación del talud, pero no son paralelos; por lo que no presenta inestabilidad por deslizamiento plano o por vuelco. En este caso no se presenta un análisis por cuña ya que los planos de discontinuidad se interceptan fuera del círculo de fricción.

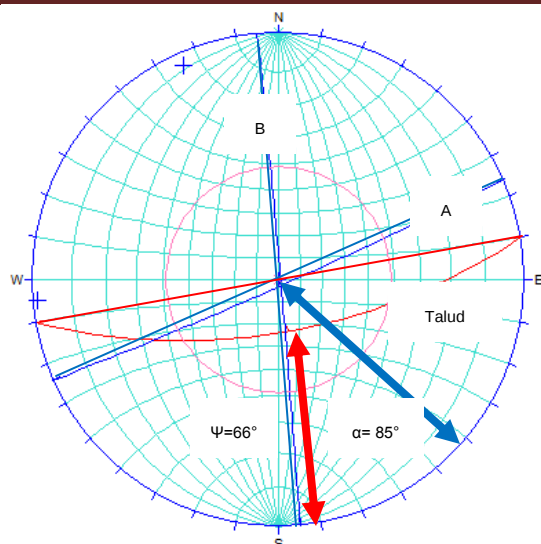
**Anexo C.37.-** En la imagen se tiene que el ángulo de los planos de discontinuidad **A** y **B** son menores que el ángulo del talud; por lo que no presentará inestabilidad de ningún tipo. Tampoco es posible tener un deslizamiento de cuña, porque aunque la intercepción se encuentra dentro del círculo de fricción, no se cumple la condición  $\psi \geq \alpha$ , donde  $\psi = 66^\circ$  y  $\alpha = 85^\circ$ ; por lo tanto  $\psi < \alpha$ .

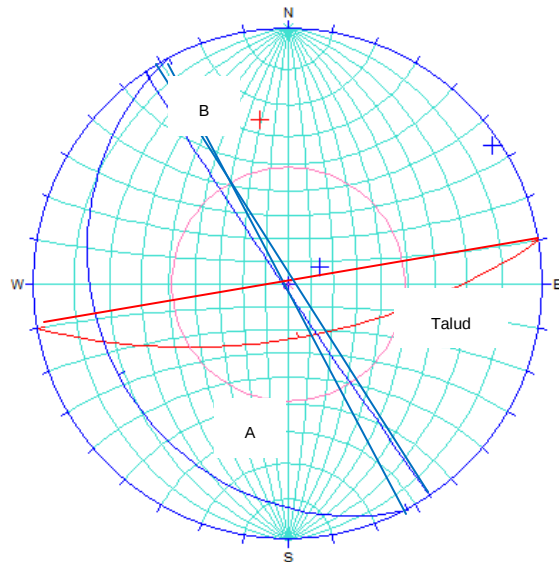
**Anexo C.38.-** En la figura se muestra que las inclinaciones de los planos de discontinuidad **A** y **B** son menores que la inclinación del talud, pero no son paralelos; por lo que no presenta inestabilidad por deslizamiento plano o por vuelco. En este caso no se presenta un análisis por cuña ya que los planos de discontinuidad se interceptan fuera del círculo de fricción.

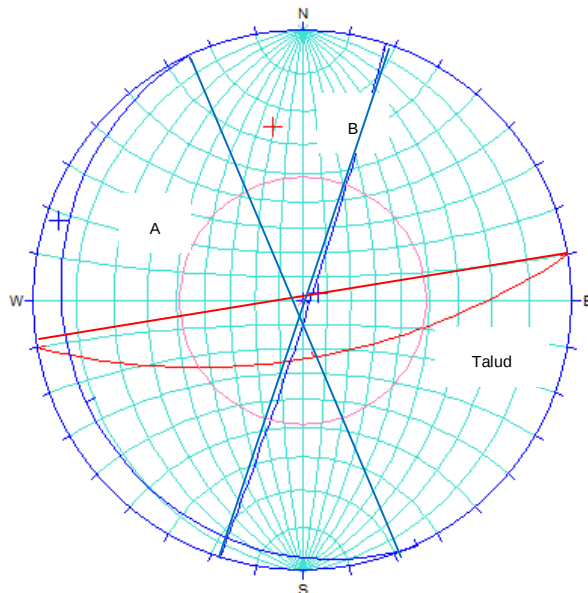
**Anexo C.39.-** En la figura se muestra que las inclinaciones de los planos de discontinuidad **A** y **B** son menores que la inclinación del talud, pero no son paralelos; por lo que no presenta inestabilidad por deslizamiento plano o por vuelco. En este caso no se presenta un análisis por cuña ya que los planos de discontinuidad se interceptan fuera del círculo de fricción.

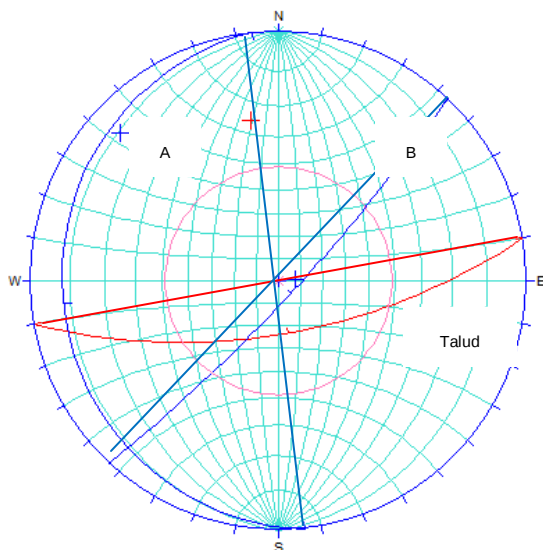
**Anexo C.40.-** En la figura se muestra que las inclinaciones de los planos de discontinuidad **A** y **B** son menores que la inclinación del talud, pero no son paralelos; por lo que no presenta inestabilidad por deslizamiento plano o por vuelco. En este caso no se presenta un análisis por cuña ya que los planos de discontinuidad se interceptan fuera del círculo de fricción.

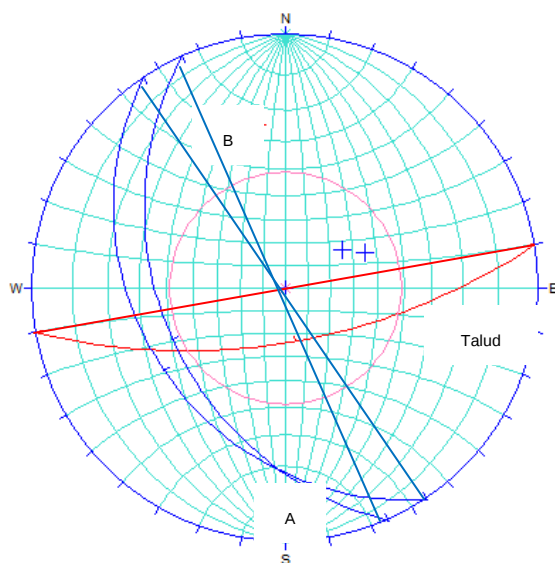
**A.C.41.-** En la figura se muestra que las inclinaciones de los planos de discontinuidad **A** y **B** son menores que la inclinación del talud, pero no son paralelos; por lo que no presenta inestabilidad por deslizamiento plano o por vuelco. En este caso no se presenta un análisis por cuña ya que los planos de discontinuidad se interceptan fuera del círculo de fricción.

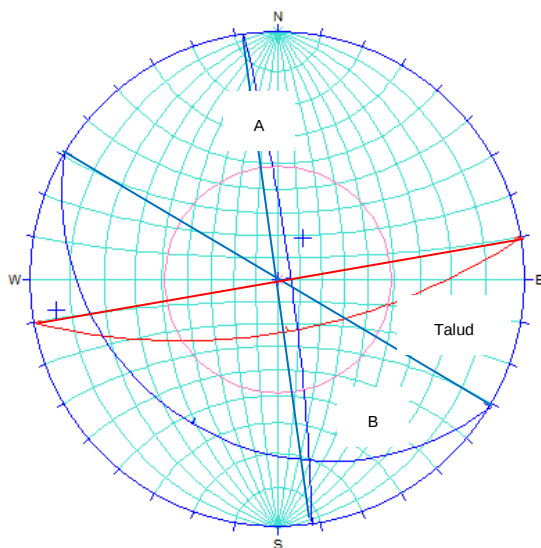
**A.C.42.-** En la figura se muestra que las inclinaciones de los planos de discontinuidad **A** y **B** son menores que la inclinación del talud, pero no son paralelos; por lo que no presenta inestabilidad por deslizamiento plano o por vuelco. En este caso no se presenta un análisis por cuña ya que los planos de discontinuidad se interceptan fuera del círculo de fricción.
