**ANÁLISIS, EVALUACIÓN Y DIAGNÓSTICO DE VIGUERÍA DE MADERA ANTIGUA, POR MÉTODOS DESTRUCTIVOS Y NO DESTRUCTIVOS. CASO DE ESTUDIO: “EL CONSERVATORIO DE LAS ROSAS”, MORELIA, MÉXICO.**

**ARQUITECTA CYNTIA NAYELI MIRANDA RODRÍGUEZ**

**MORELIA, MICHOACÁN, A ENERO DE 2018**

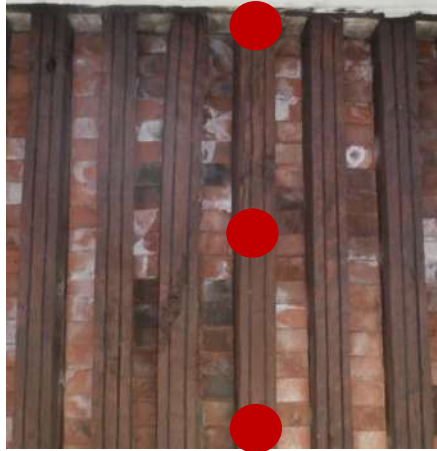
**Figura 12.** Puntos críticos de las Vigas

- **Afectación por insectos en estado mínimo:** Cuando las perforaciones por insectos son de máximo 3 mm de diámetro, y la cantidad de estas no sobrepasan el 30 % del total de la viga (Figura 9) o no afectan en puntos considerados críticos (Figuras 12 y 13).

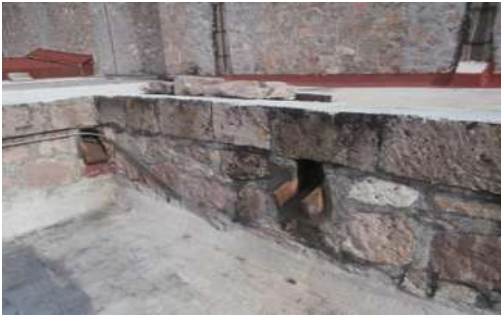
- Bajadas de agua: Bloqueadas por basura, vegetación y discontinuas; algunas con salidas a espacios cerrados sin pendiente de escorrentía, por lo cual no cumplen su función, provocando acumulación de agua (Figuras 16, 17 y 18).

**Figura 16.** Bajadas de agua sin salida

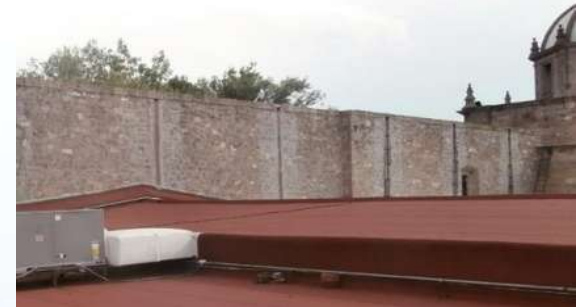
**Figura 18.** Bajadas bloqueadas

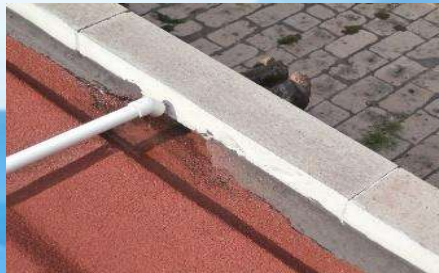
- Estado físico de las gárgolas: En mal estado por fisuras, bloqueos por basura, vegetación, impermeabilizante y tubos metálicos; sin cumplir su función, provocando acumulación de agua, escurrimientos y filtración (Figura 19).

**Figura 19.** Gárgolas obstruidas por impermeabilizante

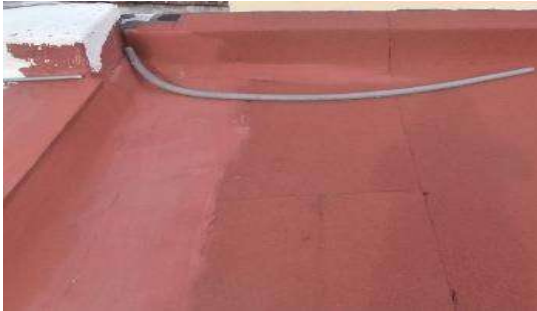
- Estado físico del impermeabilizante: En mal estado por cuestiones climáticas, colocación inadecuada, falta de mantenimiento y colocación sobre material dañado; provocando escurrimientos y humedad en azoteas y terrados (Figura 20 y 21).

**Figura 20.** Fisuras en impermeabilizante

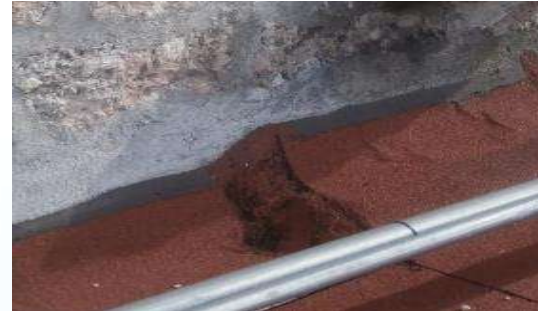
**Figura 21.** Impermeabilizante mal colocado

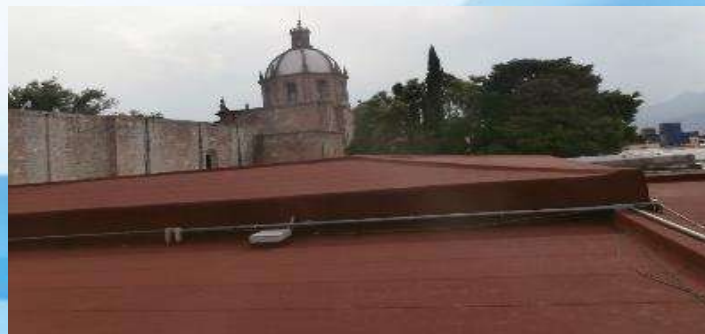
- Niveles de desagüe: Contrarios a caídas de agua, provocando acumulación de agua, humedades y escurrimientos (Figura 22).

**Figura 22.** Pendientes invertidas

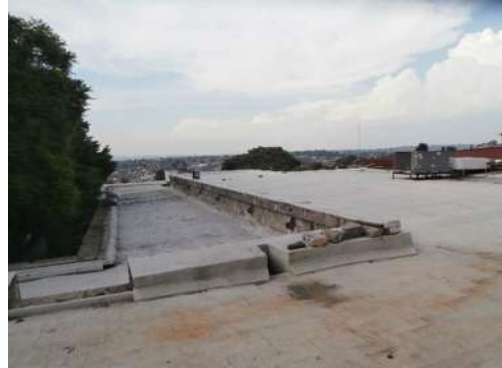
- Humedades: Provocadas por acumulación de agua y bajadas de agua con gárgolas tapadas o en mal estado (Figura 23).

**Figura 23.** Humedad en azotea

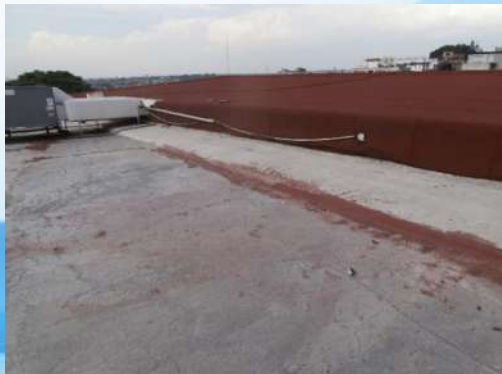
- Fisuras: Delgadas por desgaste natural y colocación inapropiada de impermeabilizante (Figura 24).

**Figura 24.** Desgaste de Impermeabilizante

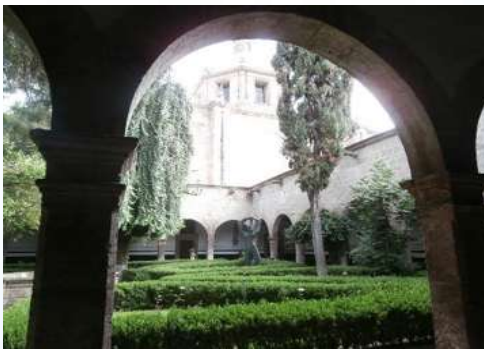
Las áreas jardinadas son regadas todos los días del año durante la mañana y la tarde, provocando una humedad constante en las áreas continuas a estos, lo cual es notorio en columnas, pisos, muros (Figuras 25, 26 y 27) y en determinadas épocas del año, en techos.

**Figura 25.** Jardín principal

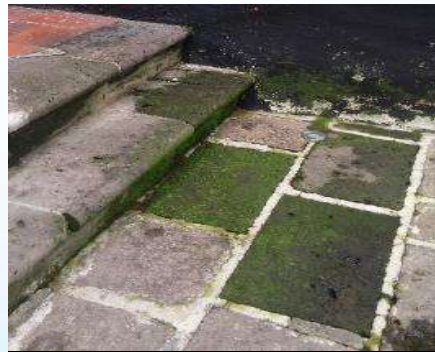
**Figura 26.** Humedad en pisos

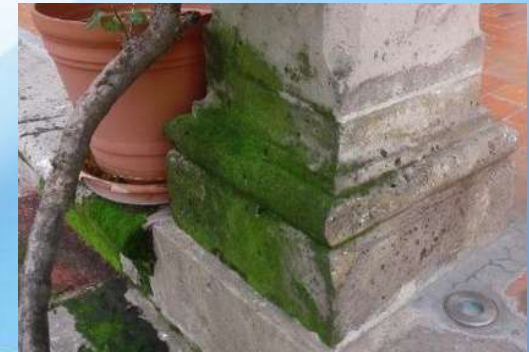
**Figura 27.** Humedad en columnas

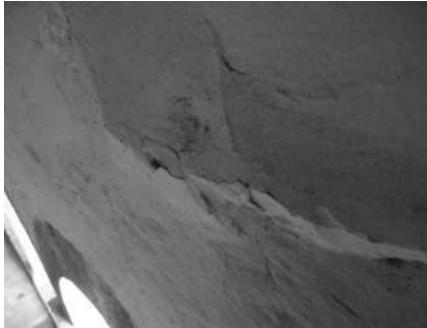
- Manchas: extensas, cubriendo la mayor parte de los muros y pisos, provocadas por humedad y escurrimientos (Figuras 28, 29 y 30).

**Figura 28.** Humedad en interior

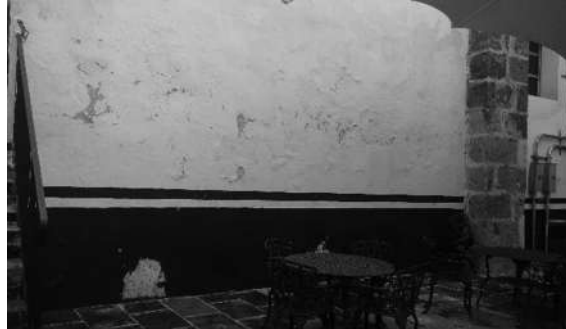
**Figura 29.** Humedad en muro exterior

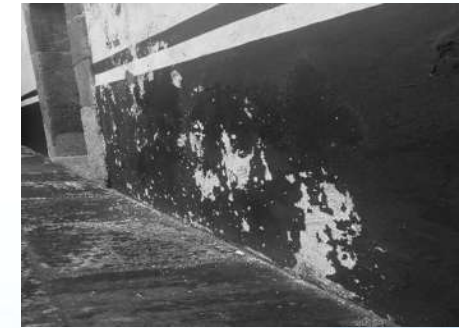
**Figura 30.** Humedad en patios

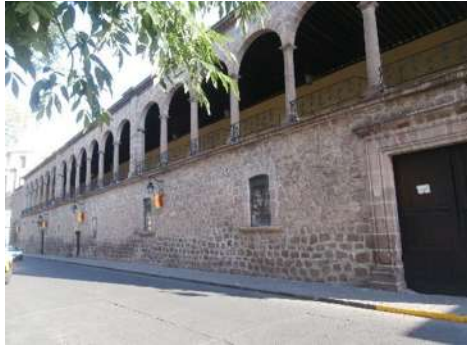
- Humedades: permanentemente húmedo al interior por escurrimientos y falta de ventilaciones; así como fachada húmeda por capilaridad (Figuras 31, 32 y 33).

**Figura 31.** Humedad en fachada

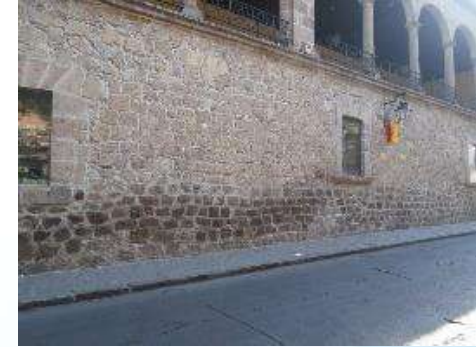
**Figura 33.** Humedad por capilaridad

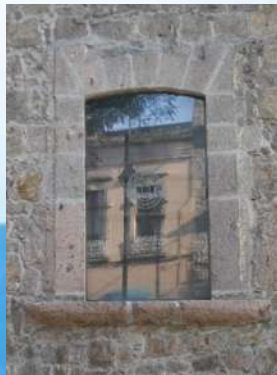
- Manchas: extensas, cubriendo la mayor parte de los muros y pisos, provocadas por humedad y escurrimientos.
- Estado físico de los materiales: mal estado, por desgaste, humedad y ataque de hongos e insectos.
- Ventilaciones: inapropiadas por estar selladas o cubiertas con cristal, y en algunas áreas inexistentes (Figura 34).

**Figura 34.** Ventilación cubierta por cristal

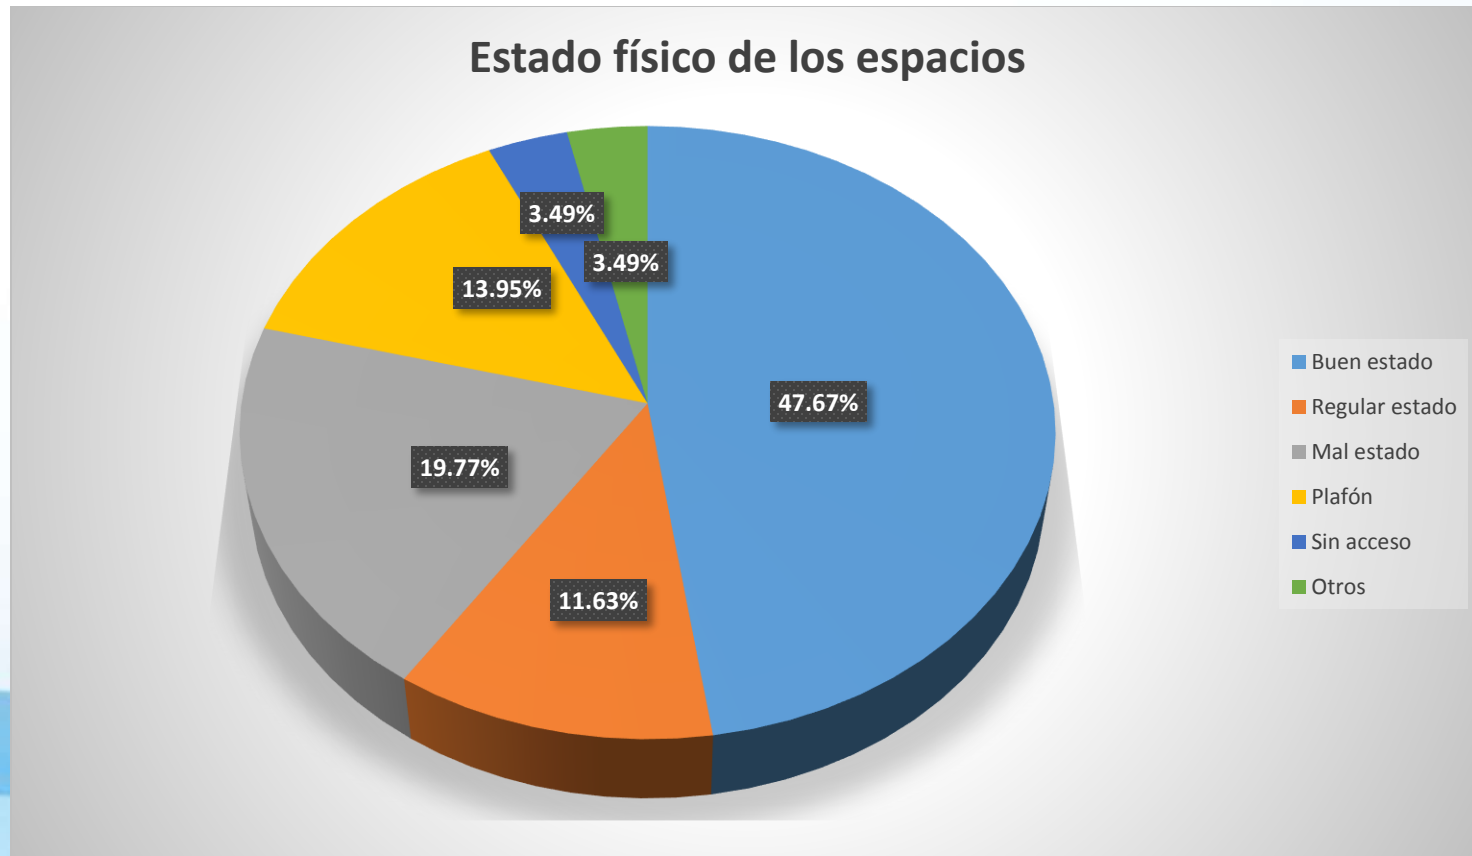
**Figura 60.** Estado físico de los espacios

En la Figura 50 se muestra el estado físico de cada espacio del Conservatorio de las Rosas, en el cual sobresale con un 47.67 % el buen estado, seguido del mal estado con un 19.77 %, con lo cual indica el estado físico del sitio en general. Mientras que en la Figura 51 se muestra el estado físico de cada una de las vigas del inmueble, seguido por el estado de los espacios (Figura 52).

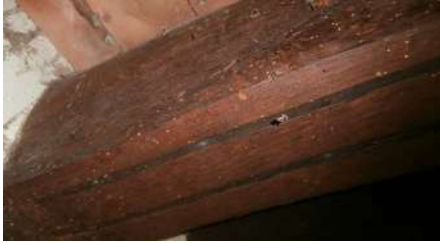
**Figura 69.** Estado mínimo de afectación

- **Afectación por insectos en estado mínimo:** Cuando las perforaciones por insectos son de máximo 3 mm de diámetro, y la cantidad de estas no sobrepasan el 30 % del total de la viga (Figura 69) o no afectan en puntos considerados críticos (Figura 72).

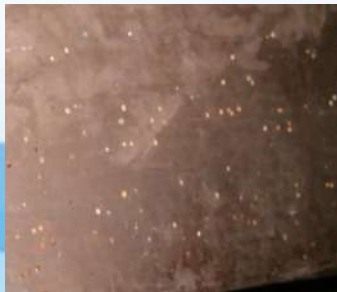
**Figura 70.** Estado medio de afectación

- **Afectación por insectos en estado medio:** Cuando las perforaciones por insectos son de máximo 5mm de diámetro, la cantidad de estas comienza a ser considerable, y los daños presentes pueden volverse críticos con el paso del tiempo; representando el 50 % del total de la viga (Figura 70), comenzando a cubrir en puntos considerados críticos (Figura 72).

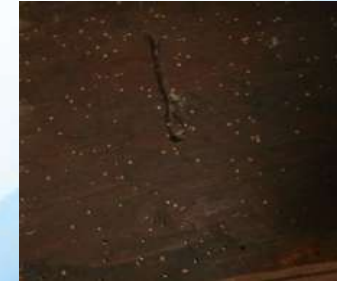
**Figura 71.** Estado crítico de afectación

- **Afectación por insectos en estado crítico:** Cuando las perforaciones por insectos son de 3 mm o más de diámetro y la cantidad de estas representa un peligro para la viga, representando del 50 % al 100 % del total de la viga o de 30 % (Figura 71) o más porcentaje de daños en puntos críticos (Figura 72).

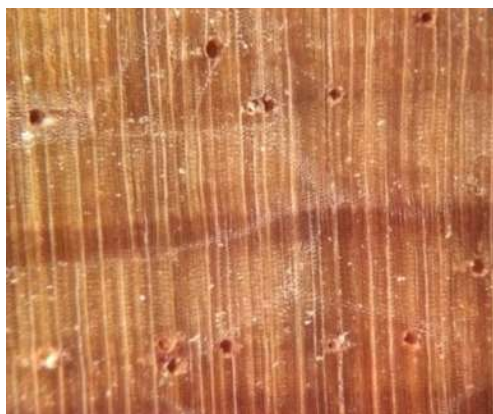
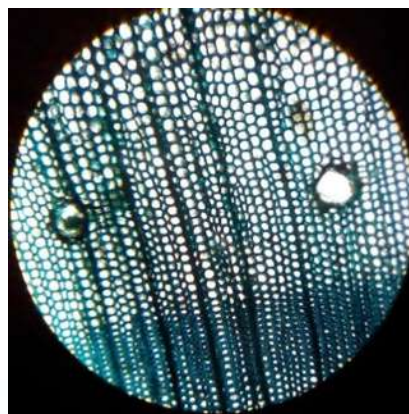
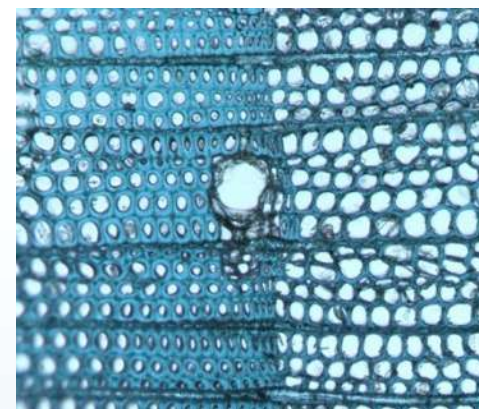
### Viga 1. (Cortes transversales)

Los resultados que arrojaron las muestras para la identificación, mostraron mediante fotos obtenidas en microscopio y lupa, que las vigas de las cuales fueron extraídas son de pino; ya que muestran claramente los canales resiníferos en las 6 muestras analizadas (Figuras 81, 82, 83, 84, 85, 86, 87, 88, 89, y 90); por lo cual para fines de la investigación no es necesario continuar buscando más datos que la identifiquen.

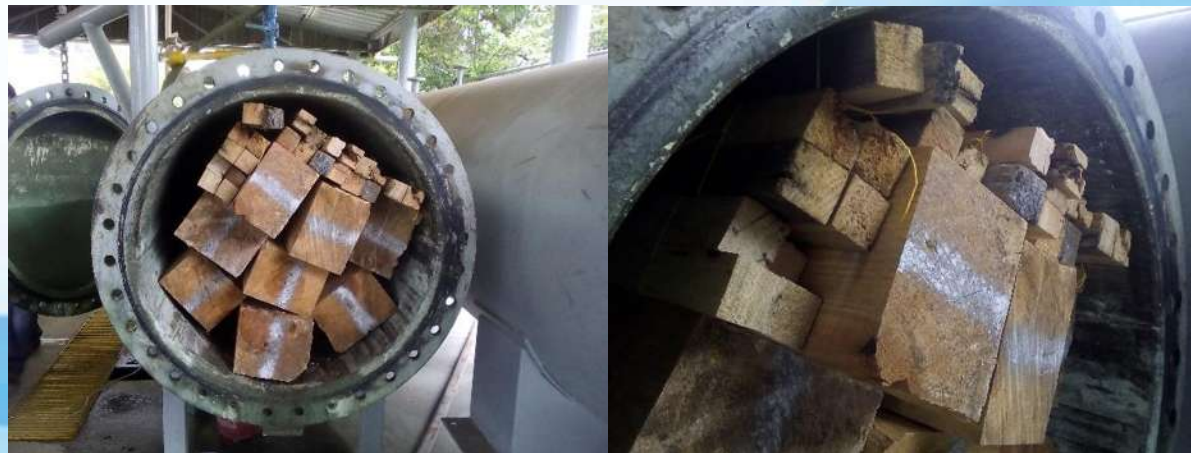
**Figura 91.** Impregnación de muestras con sales CCA con autoclave.

- Se observó cuánta masa perdieron las probetas, en sus tres estados de afectación, al ser impregnadas con sales CCA a presión y vacío (Figura 91); las cuales resultaron ser las de mal estado las más afectadas.

En cuanto a las probetas que se impregnaron con Arsenato Cromado de Cobre (Sales CCA) con autoclave; fué notoria la reacción de los tres grados ante la impregnación, ya que las probetas grado A y B no sufrieron daños aparentes; mientras las probetas grado C, sufrieron pérdida de masa superficial; sin embargo esto dependió de la posición en que fueron colocadas, mostrando menos pérdida de masa las que fueron

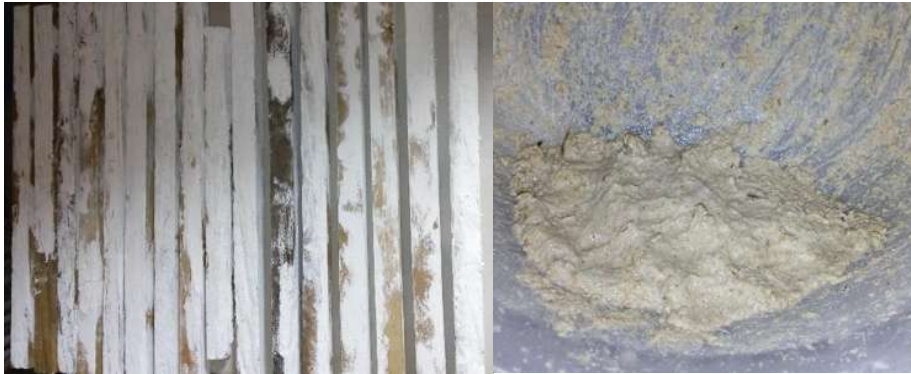
**Figura 92.** Tratamiento de carbonato de calcio

- ❖ Probetas con tratamiento de Carbonato de Calcio: Se reprodujo el tratamiento con carbonato de calcio, trementina, acetato de polivinilo y aserrín (Figura 92), observando la trabajabilidad del material antes de seguir probando, y como los resultados no fueron satisfactorios ya no se siguió con la investigación.

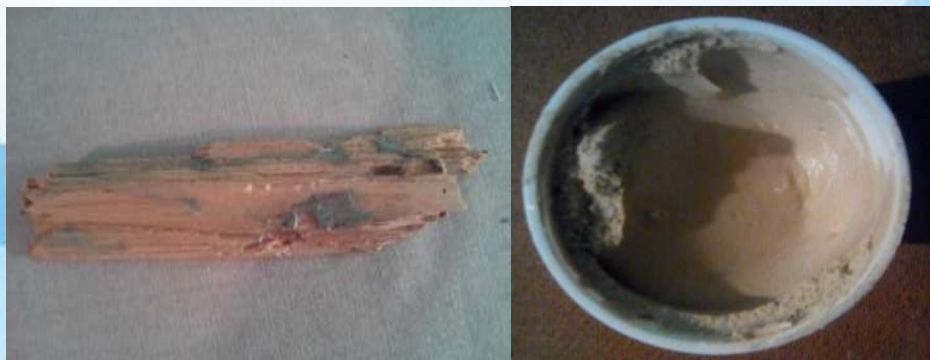
**Figura 93.** Tratamiento con resina epóxica

- ❖ Probetas con tratamiento de resinas: Se reprodujeron diferentes tratamientos con resinas como: resina epóxica de uso automotriz, resina epóxica marca Berel y resina epóxica marca Comex (Figura 93). Se observó la trabajabilidad del material antes de seguir probando, y como los resultados no fueron satisfactorios ya no se siguió con la investigación.

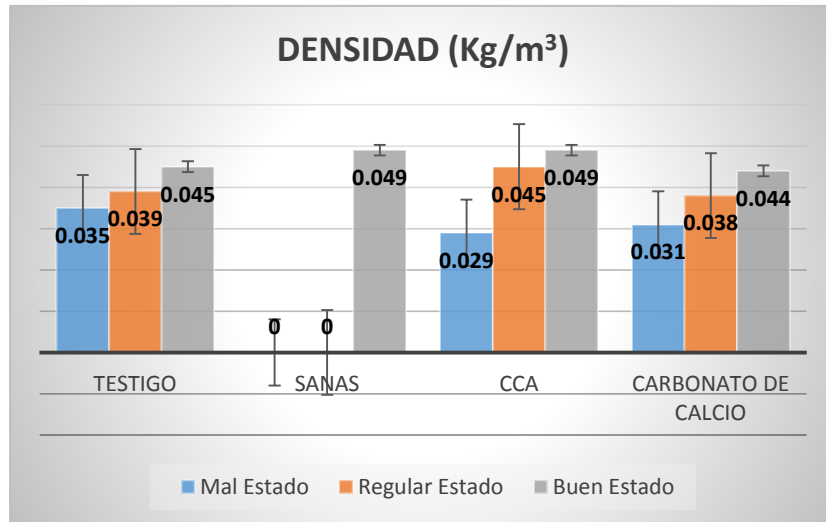
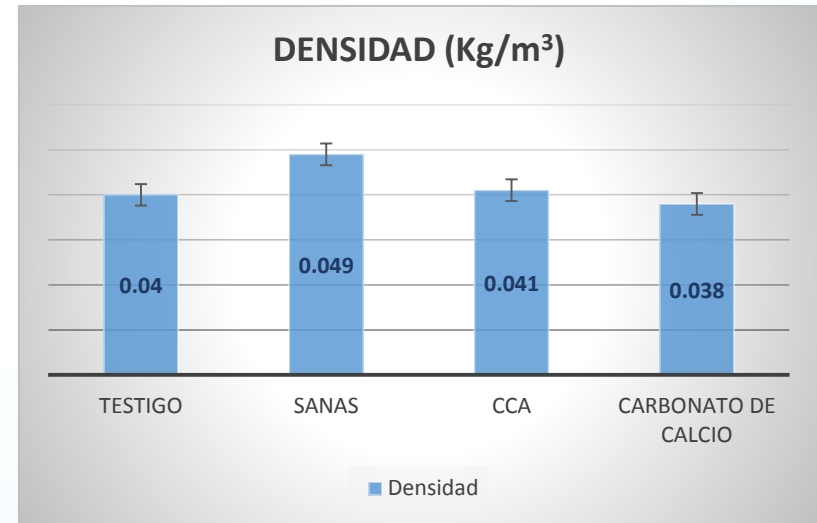
**Figura 94. Densidad**

**Figura 95. Promedio Densidad**

Con el análisis estadístico se corroboró, que existen diferencias significativas entre las densidades de las probetas en mal y regular estado en comparación con las de buen estado; mientras que en carga máxima, deformaciones y MOR, no existen diferencias significativas entre las probetas de buen, regular y mal estado.
