## **Soto Saldaña 72: Proyecto de Restauración y Reciclaje.**

### **Centro Histórico, Morelia, Mich.**

Tesis para obtener el grado de Especialista en Restauración de Sitios y Monumentos  
Históricos

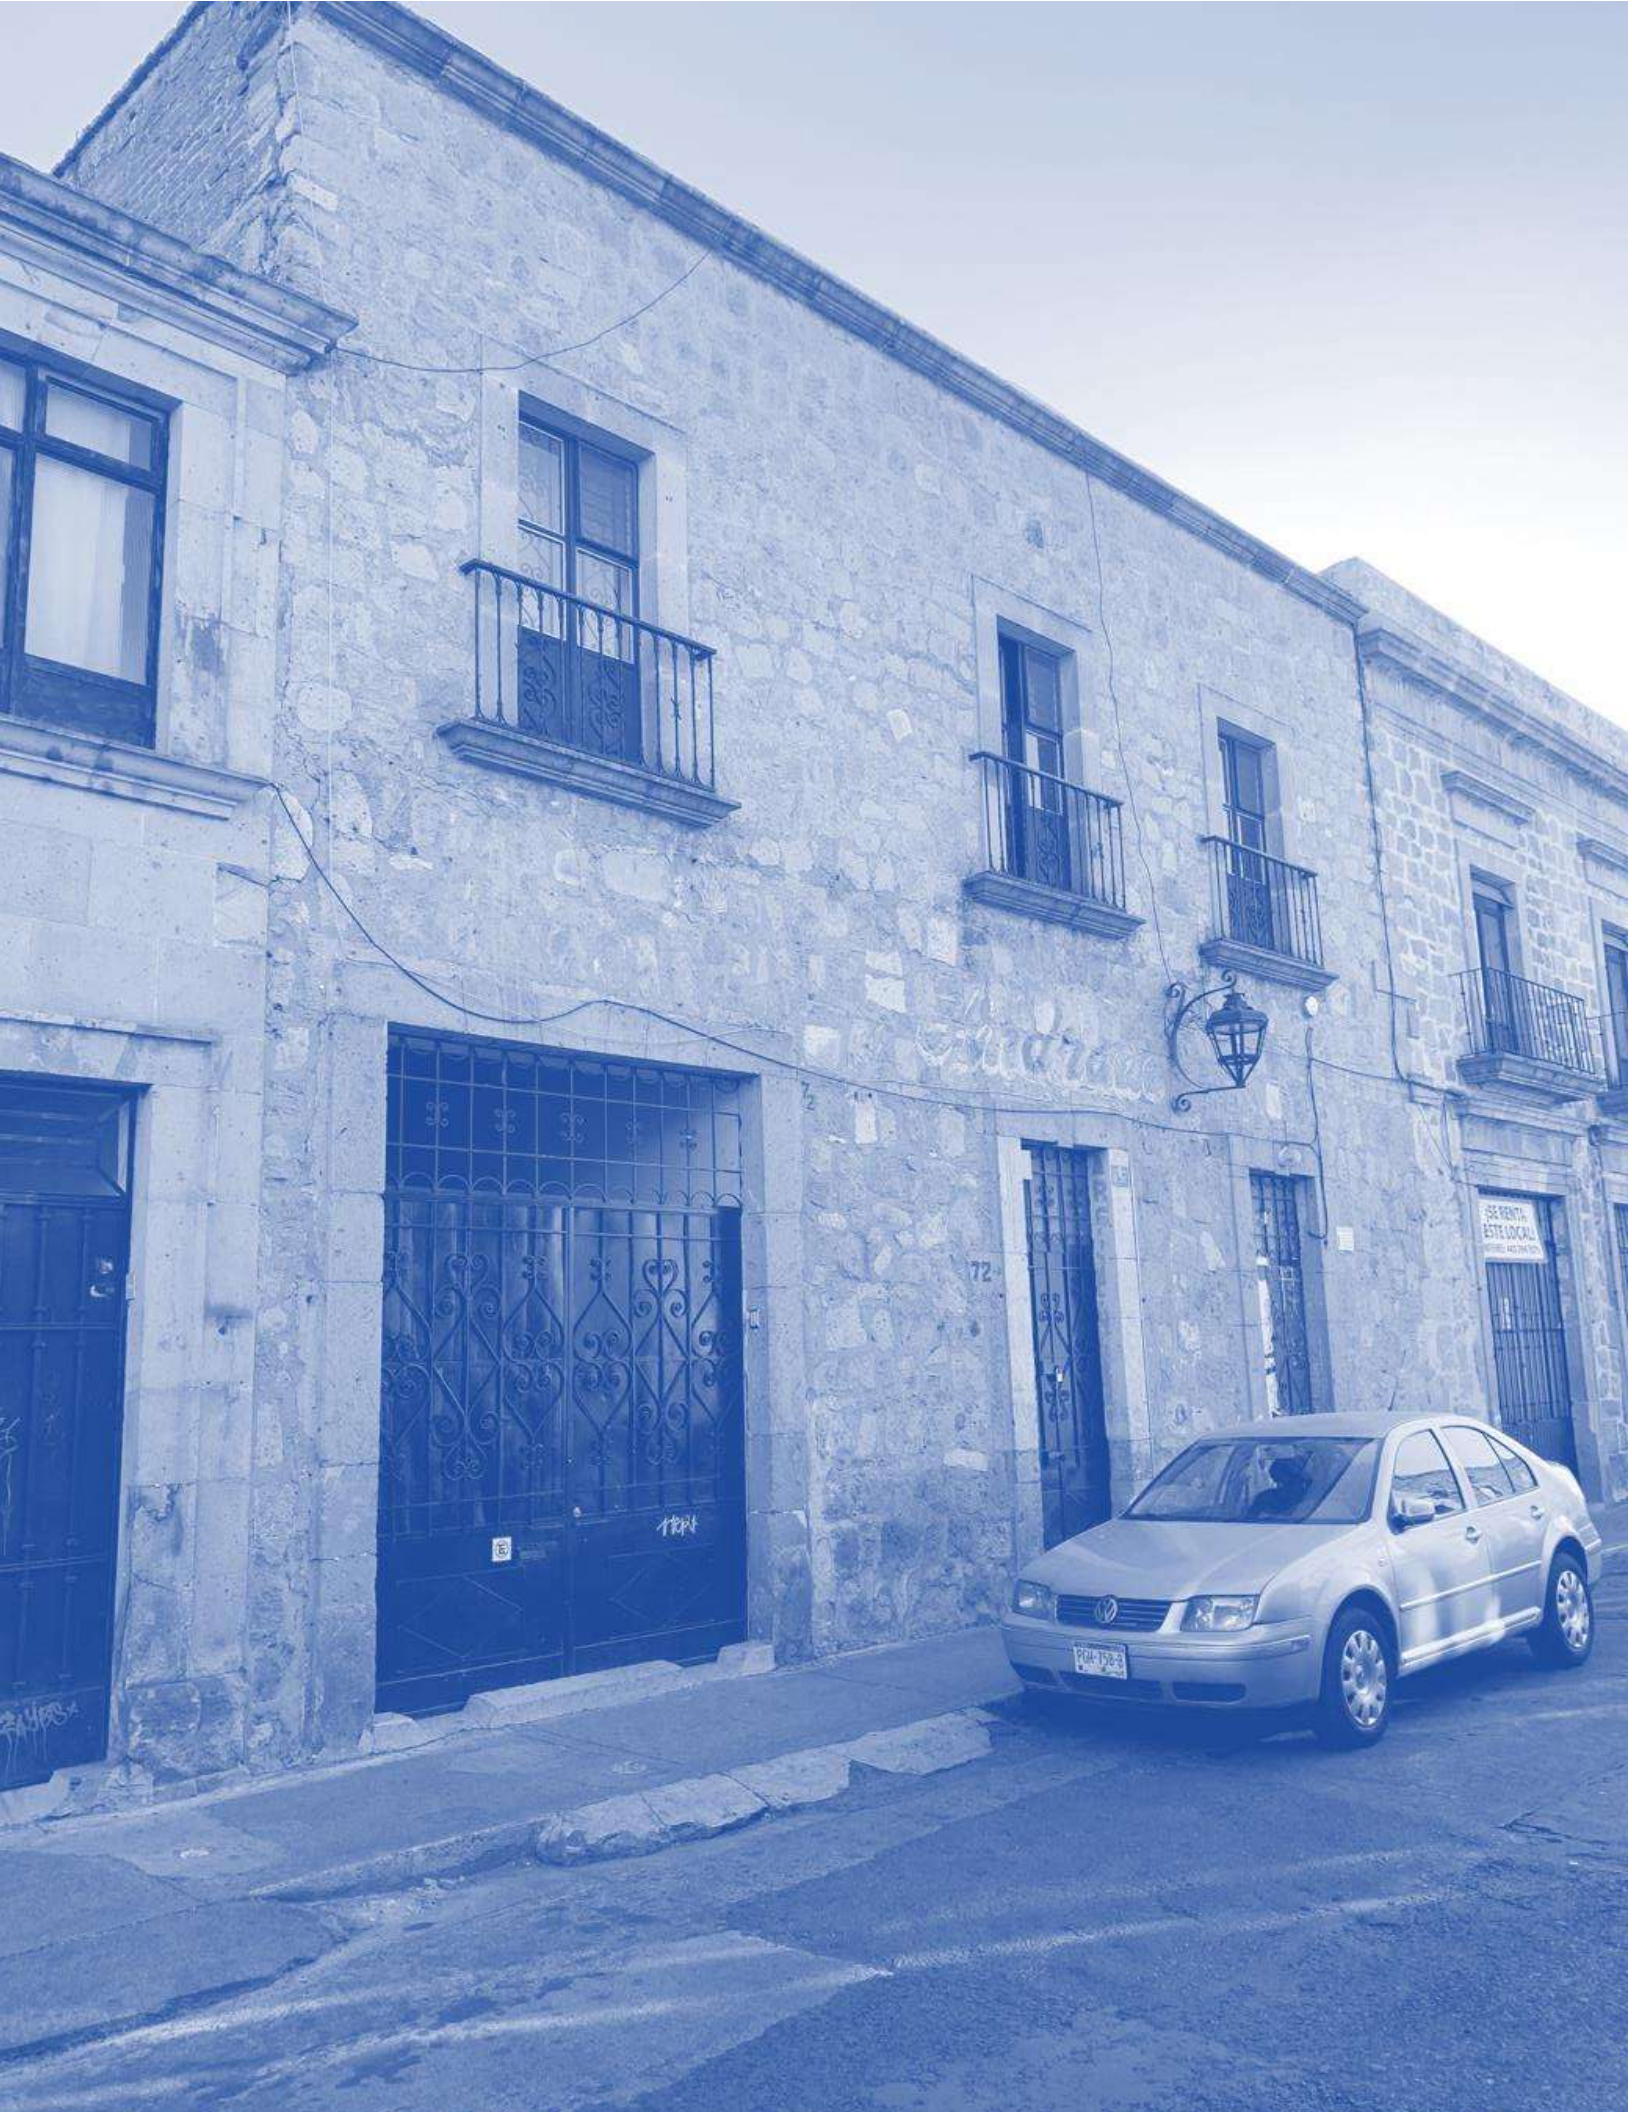
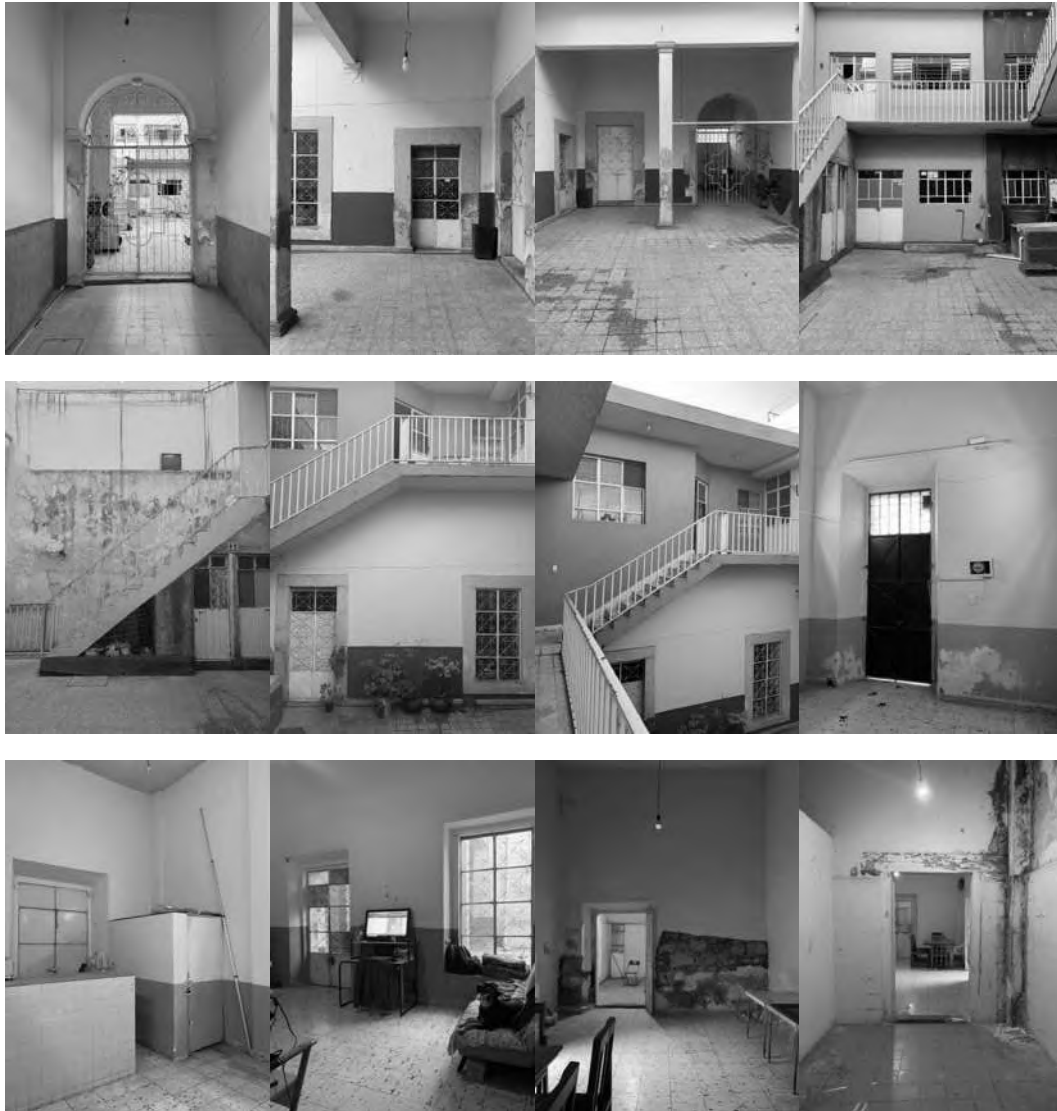
*Ilustración 2 Espacios del caso de estudio. Fuente: Fotografías por autores.*

Actualmente, el edificio se encuentra en uso limitado de tipo habitacional y de oficina, pero ante la falta de un adecuado mantenimiento, cuenta con daños y deterioros mayormente por humedades, así como instalaciones contemporáneas de mala calidad y colocación. También es notorio el pobre desarrollo de la propuesta arquitectónica en la segunda historia de la edificación; la distribución de los espacios no es la idónea.

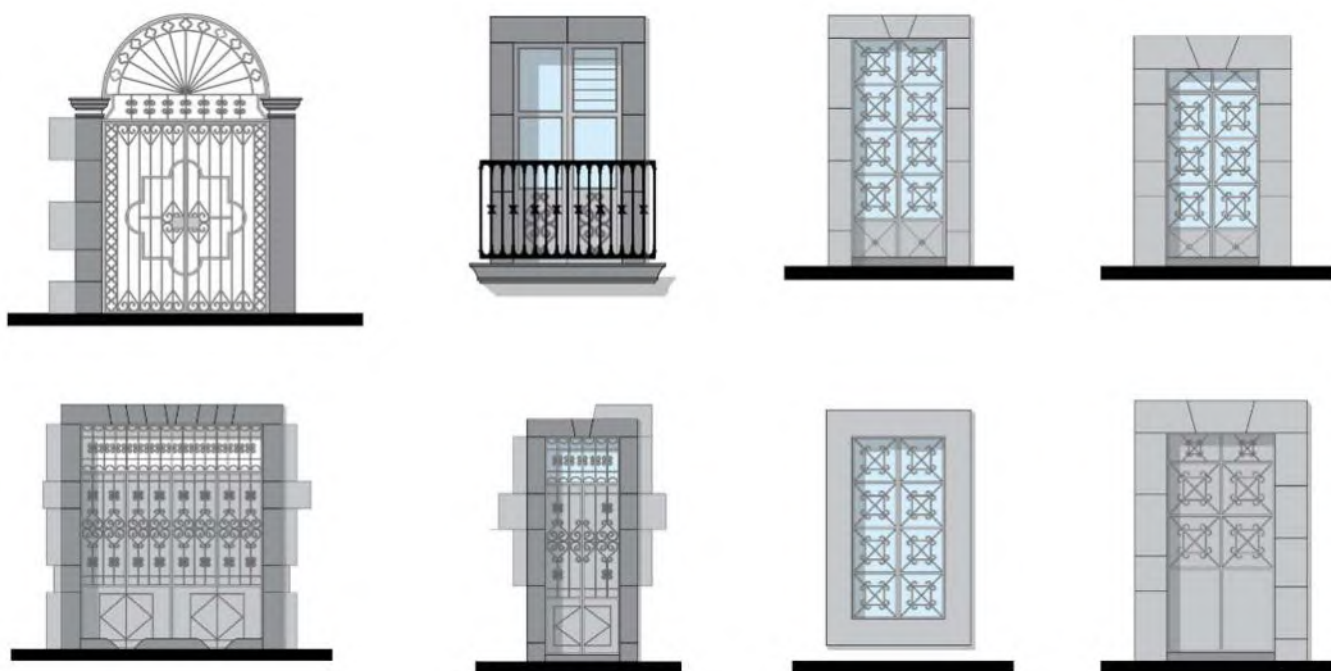
En la fachada, en las actuales puertas de herrería que dan acceso por la calle, se pueden observar los indicios de lo que anteriormente fueron ventanas. Estos vanos fueron modificados con la intención de convertir las ventanas en puertas de acceso a los actuales locales comerciales. En las canteras que conforman las jambas del vano, se pueden apreciar las diferencias de las canteras añadidas para generar la puerta.

Entre los marcos de vanos que se encuentran en el inmueble, se cuentan algunos que se cree son de la construcción original y otros que se hicieron posteriormente. La diferencia de la cantera entre las jambas y cerramientos originales y los contemporáneos, se pueden distinguir a simple vista por la diferencia de los sillares de cantera. A continuación, se muestran algunas puertas y ventanas localizadas en el inmueble:

*Ilustración 25 Vanos y Cerramientos del Caso de Estudio. Elaborado por autores.*

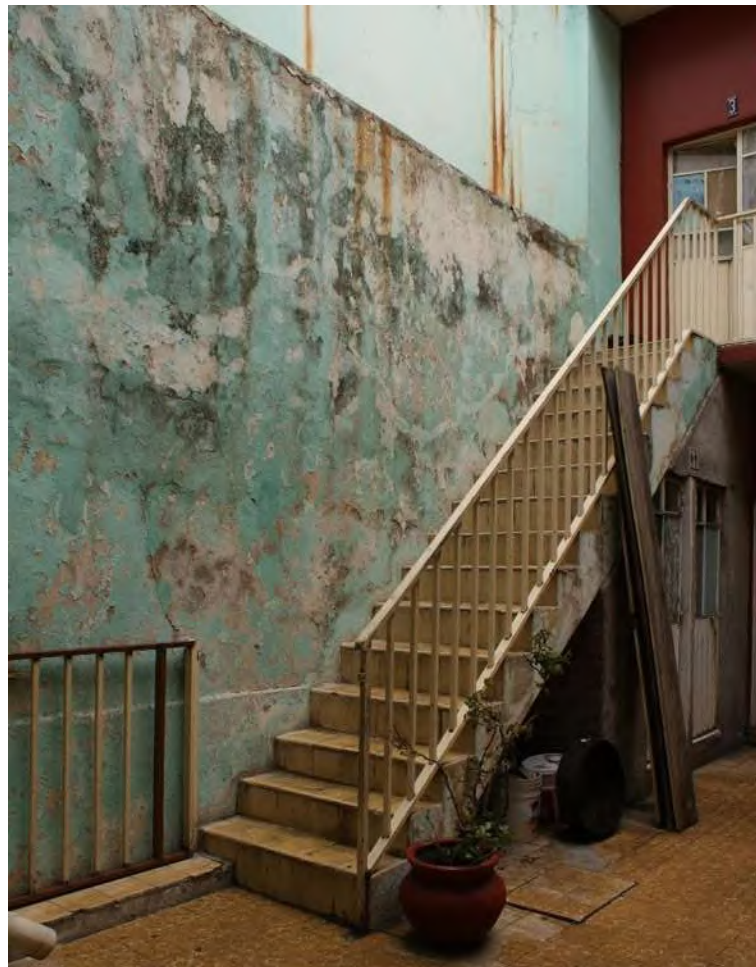
*Ilustración 35 Humedad en Muro Medianero. Fotografía tomada por autores.*

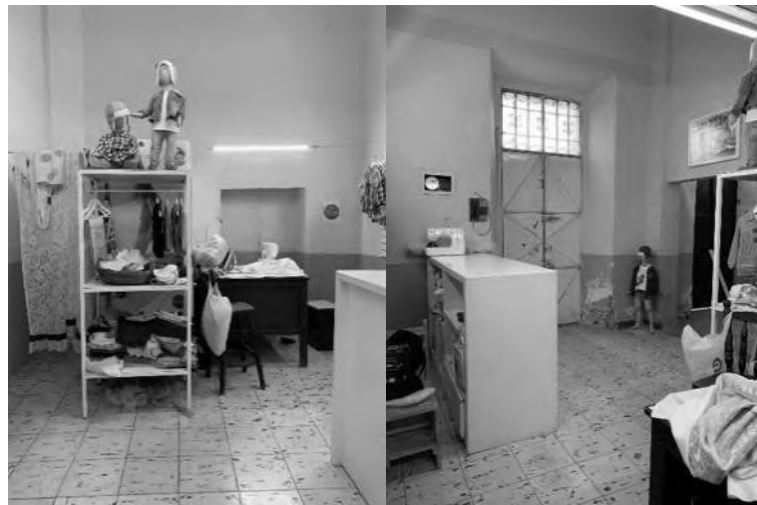
Ilustración 38 Fotografías del Local Comercial. Fuente: Elaborada por autores.

Este espacio funge como un local comercial, el cual cuenta con un medio baño y una altura de 4.65 m. Se encuentra colindante a la calle, y su ubicación es el Norte. Solo cuenta con iluminación natural en la parte alta de la puerta de acceso desde la calle. Y cuenta con problemas de eflorescencia y humedad en la pared posterior, en el área del sanitario.

Este espacio se toma en cuenta para su análisis si bien los deterioros son mínimos, como punto de comparación con los demás espacios que presentan deterioros más significativos.

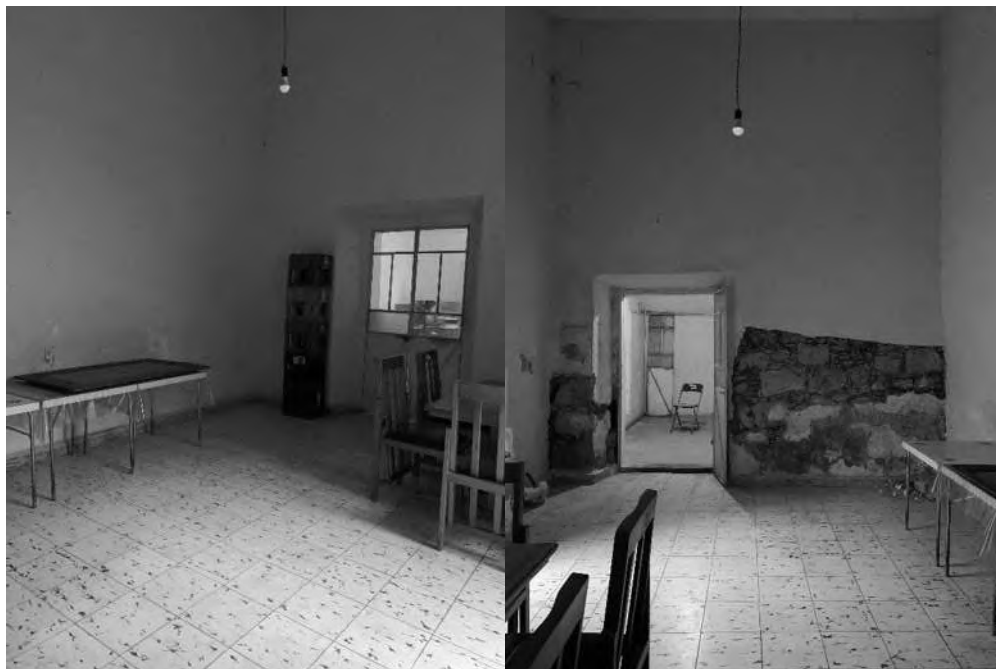
Ilustración 41 Fotografías del Comedor. Fuente: Elaborada por autores.

Este espacio funge como comedor para un espacio de oficinas contiguo, el cual cuenta con una altura de 4.65 m. Se encuentra entre una habitación y el espacio utilizado como bodega y sanitario, y su ubicación es el Oeste. Solo cuenta con iluminación natural en la parte alta de la puerta de acceso desde la calle. Y cuenta con problemas de eflorescencia y humedad en muros.

En este espacio se percibe una menor entrada de luz y la temperatura es más baja, la humedad relativa se encuentra en un porcentaje elevado a comparación del espacio anterior y presenta deterioros en los muros por humedad y eflorescencia.

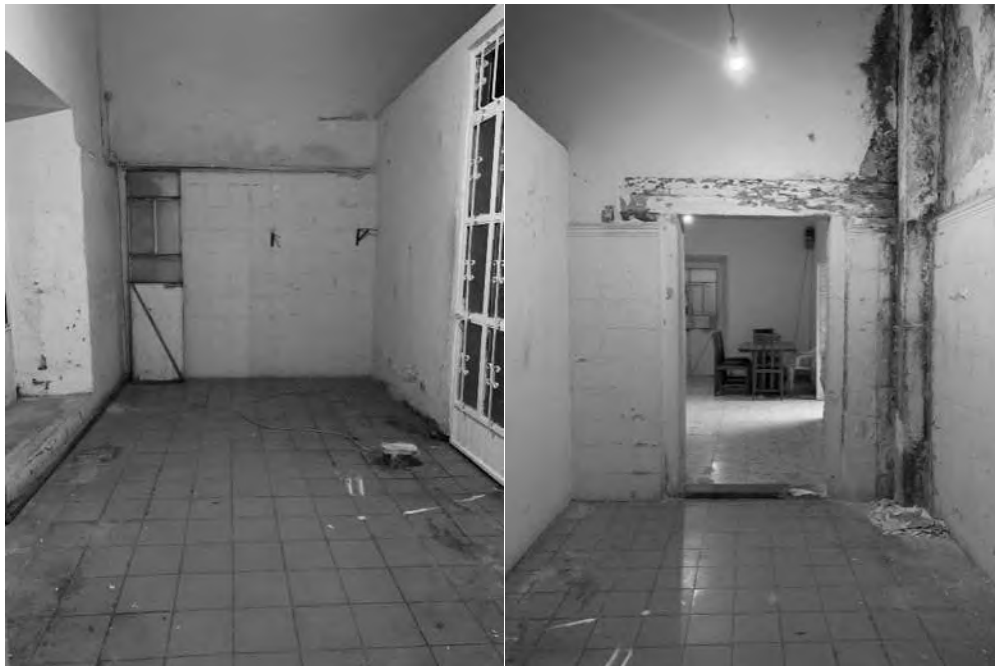
*Ilustración 44 Fotografías del Baño Bodega. Fuente: Elaborada por autores.*

Este espacio es el más afectado por la humedad debido a que tiene una columna de instalaciones de las plantas superiores, y que se encuentra en el fondo del edificio sin ventilación natural alguna, por lo que se ha vuelto un espacio donde la concentración de humedad ha sido alta.

En este espacio se perciben líquenes en los muros por la humedad y filtración de la tubería que baja de las plantas superiores, de igual manera se hace notar salinidad y eflorescencia en la piedra de los muros y solo tiene una conexión hacia la habitación contigua a través de puertas.

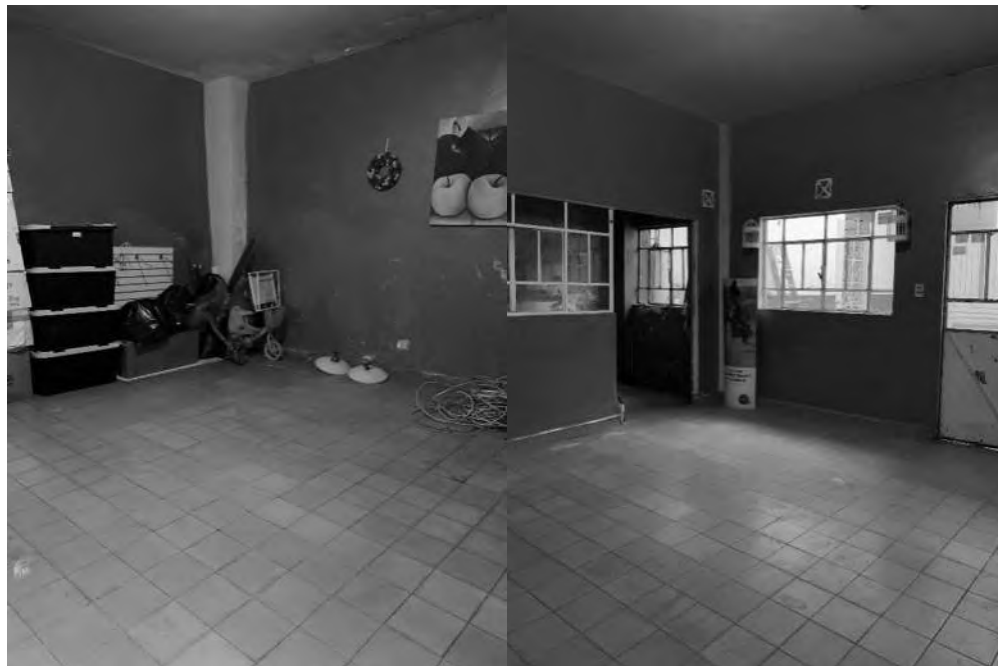
*Ilustración 47 Fotografías del Baño Bodega. Fuente: Elaborada por autores.*

En este espacio no se perciben líquenes sin embargo la cantidad de salinidad y eflorescencia es mayor, si el espacio bien cuenta con mayor iluminación natural la presencia de humedad en muros es notoria.

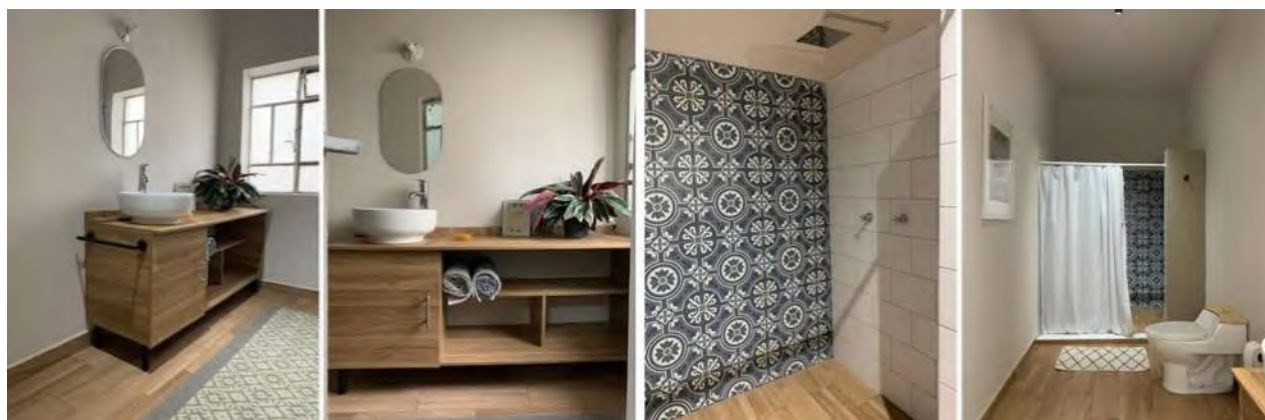
El espacio se encontraba en deterioro por causas antrópicas, los pisos y paredes del baño se encontraban desgastados, con instalación visibles, las instalaciones previas canceladas y con aparición de microflora y líquenes en plafones y muros.

*Ilustración 125 Fotografías de la intervención realizada. Tomadas por autores.*

Para la rehabilitación del espacio, se retira la baldosa de muros y paredes, se retiran aplanados de todo el baño, se hace un cambio de material en instalación y se hacen salidas nuevas para los nuevos muebles, se cambia la instalación sanitaria, de fierro fundido a pvc y en hidráulicas de fierro y cpvc visible a cpvc en muros, se colocan pisos nuevos, azulejos en área de regadera, nuevos accesorios de baño y muebles de baño, calentador eléctrico de paso, y en el área de la habitación se cambian instalaciones eléctricas y se decora la habitación.

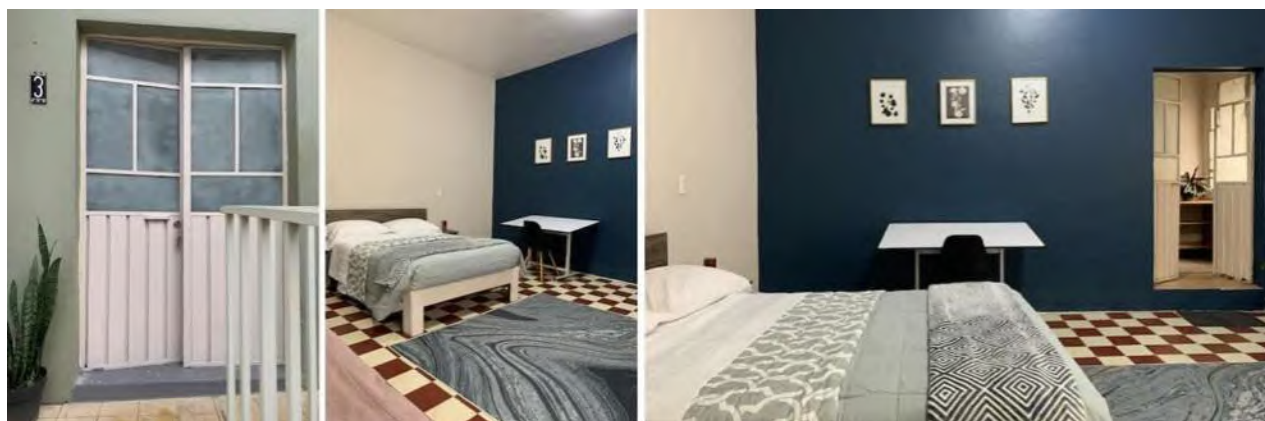
*Ilustración 126 Fotografías de la intervención realizada. Tomadas por autores.*

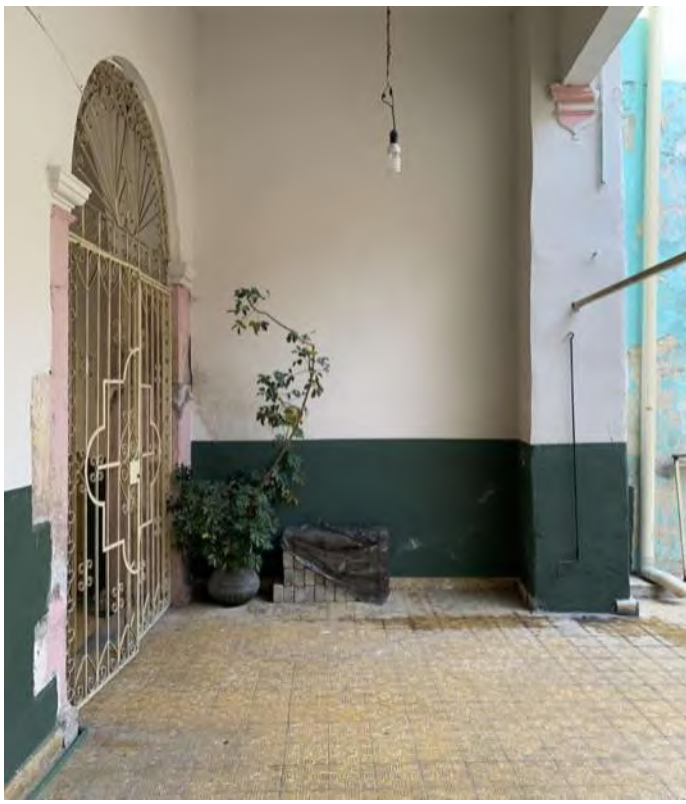
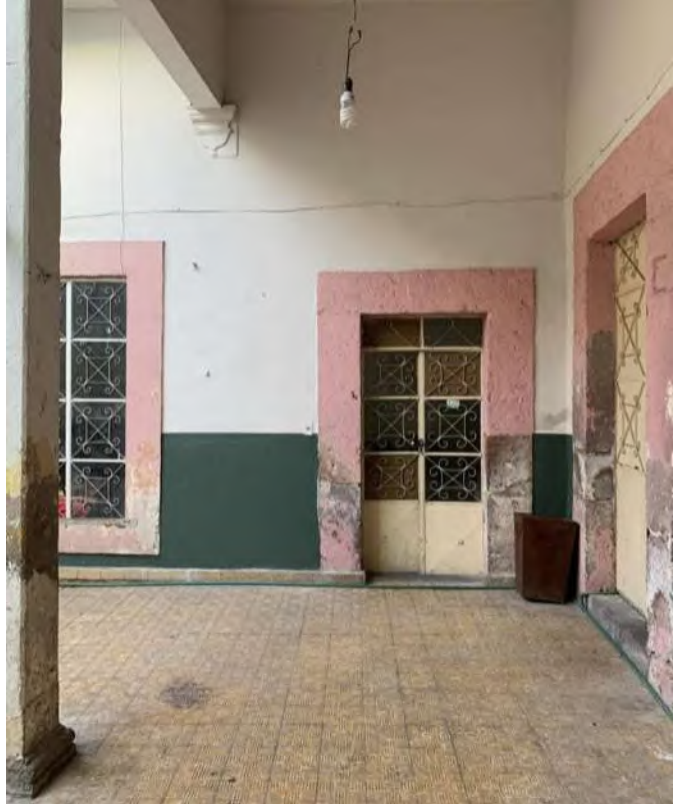
| Registro Fotográfico | | | | | | | | |
|---|---|---|---|---|---|---|---|---|
| <p>El Pórtico se localiza bajo una losa de concreto reforzado, se localiza un apoyo aislado de su fabrica original de mampostería labrada y otro de concreto reforzado que da soporte a la nueva estructura.</p> | | | | | | | | |

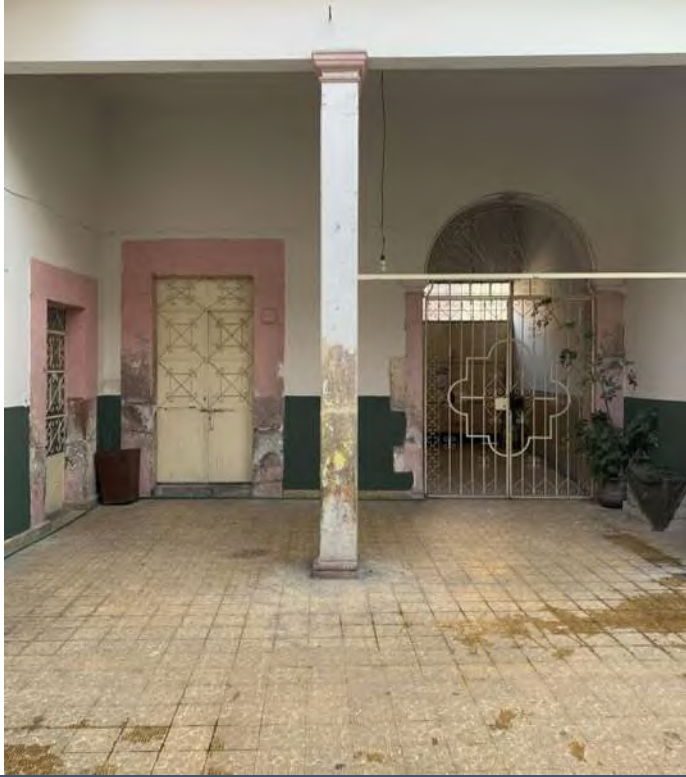
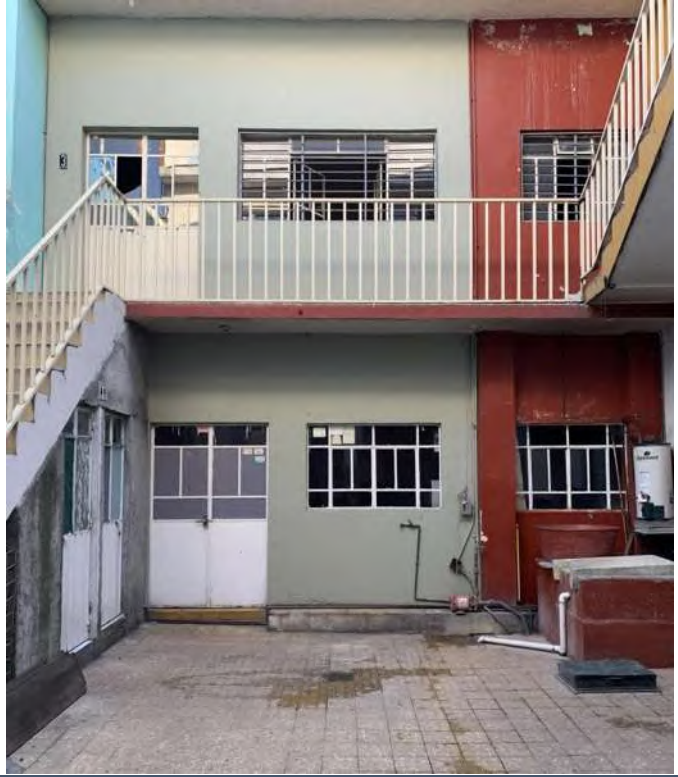
| Registro Fotográfico | | | | | | | |
|---|---|---|---|---|---|---|--|
| <p>El patio se encuentra en el espacio central del edificio a través de el se conectan las habitaciones de la edificación de fábrica y el acceso a la intervención posterior.</p> | | | | | | | |

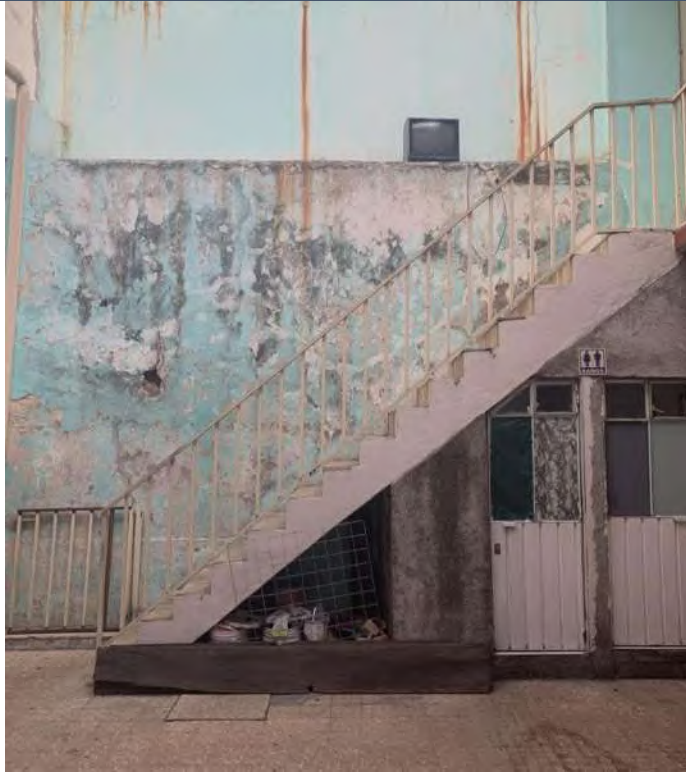
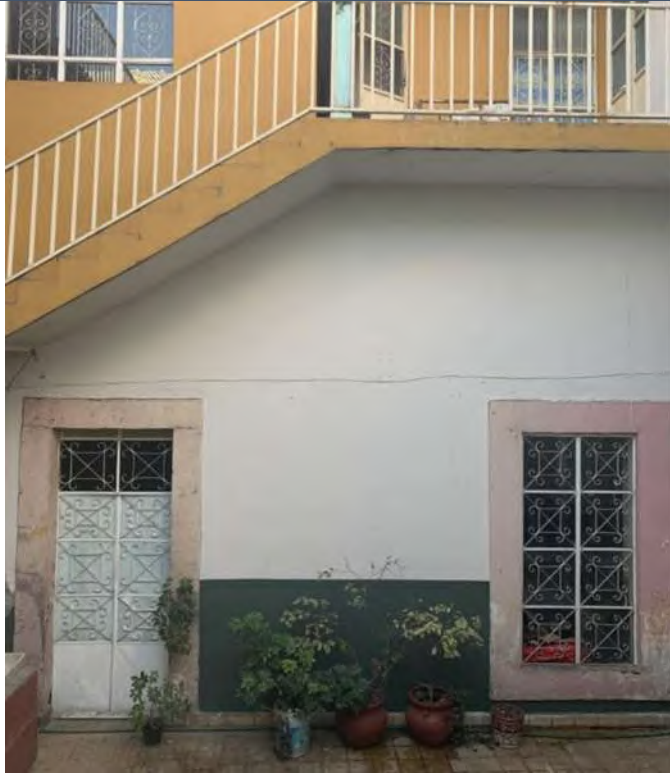
| Registro Fotográfico | | | | | | | | | | | | | |
|---|--|---|---|---|---|---|---|--|---|---|--|---|--|
| <p>Dentro del patio se localiza una escalera que conecta con la planta alta y debajo de esta se encuentran dos medios baños de tabique de concreto.</p> | | | | | | | | | | | | | |

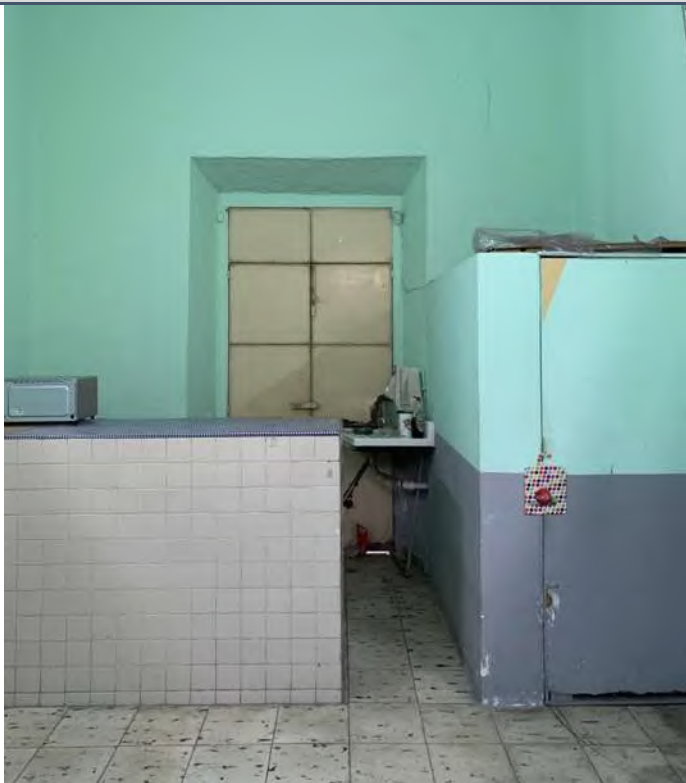
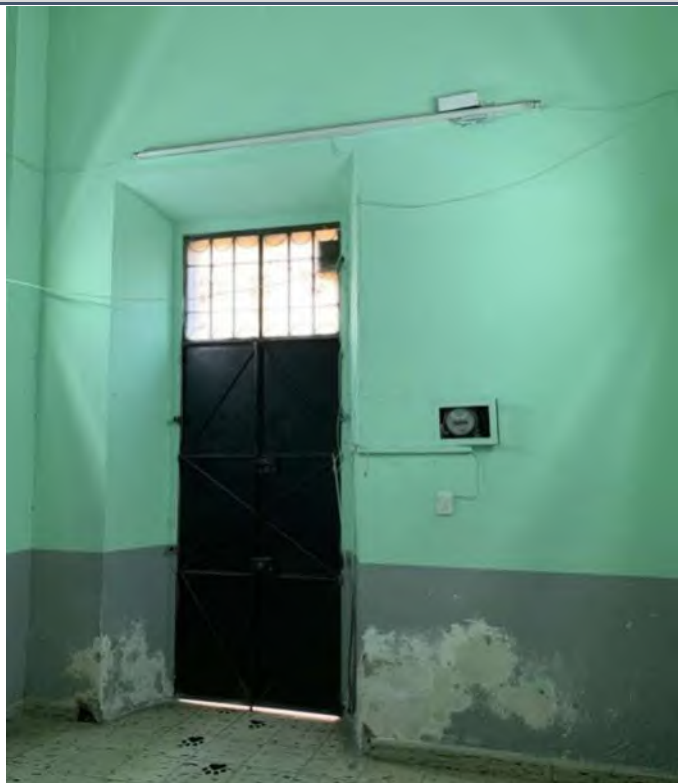
| Registro Fotográfico | | | | | | | | |
|---|---|---|---|---|---|---|---|---|
| <p>Este espacio se desempeña como local comercial el cual fue alterado y modificado con un medio baño a través de muros divisorios de tabique rojo y una barra de concreto con azulejo color beige así como instalaciones hidráulicas y de gas.</p> | | | | | | | | |

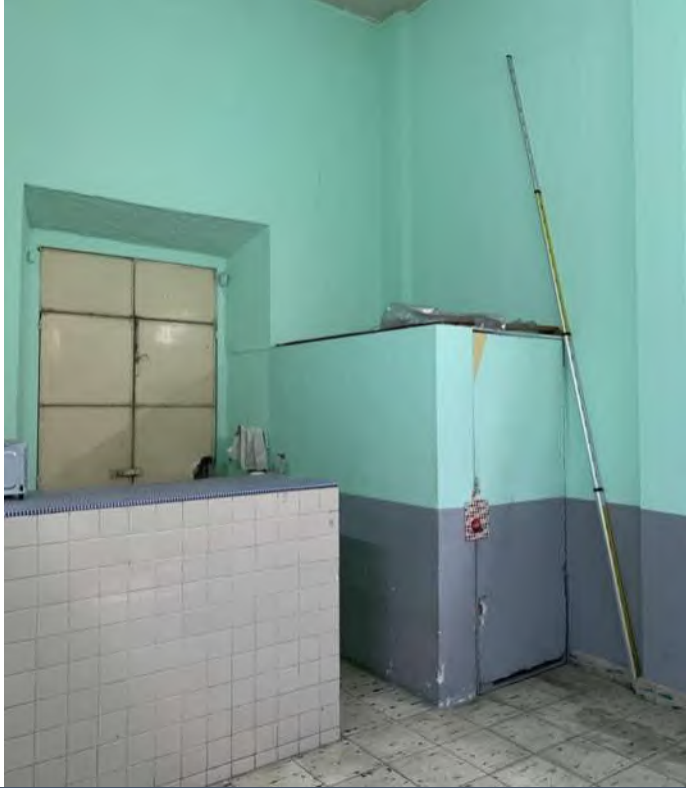
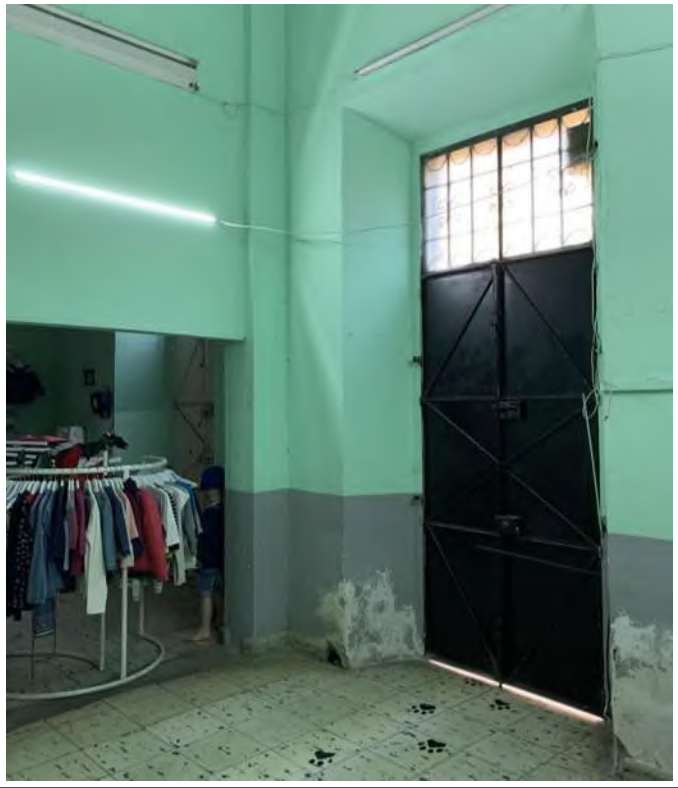
| Registro Fotográfico | | | | | | | |
|---|---|---|---|---|---|---|--|
| <p>De igual manera se localizan apoyos aislados de concreto reforzado que sirven de carga para la losa superior de concreto y apoyos corridos divisorios de tabique rojo.</p> | | | | | | | |

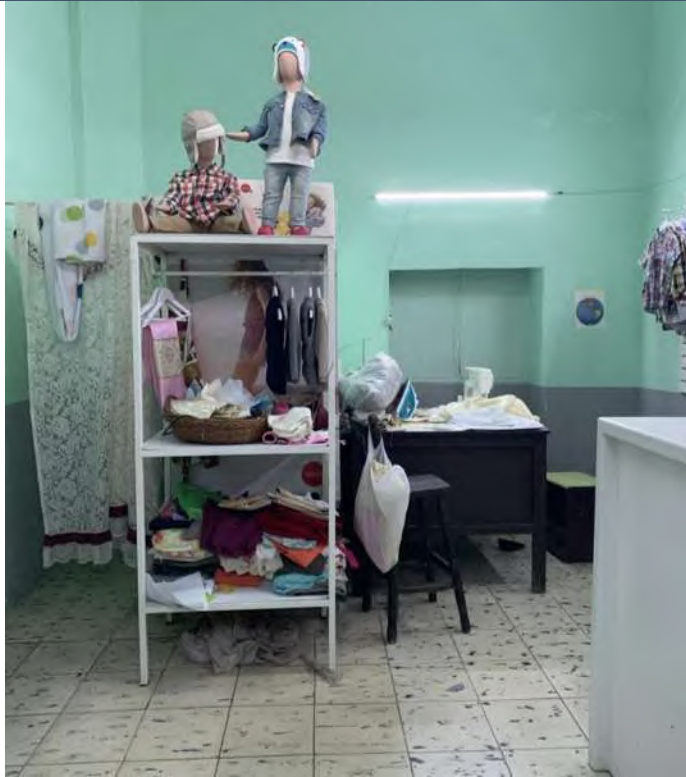
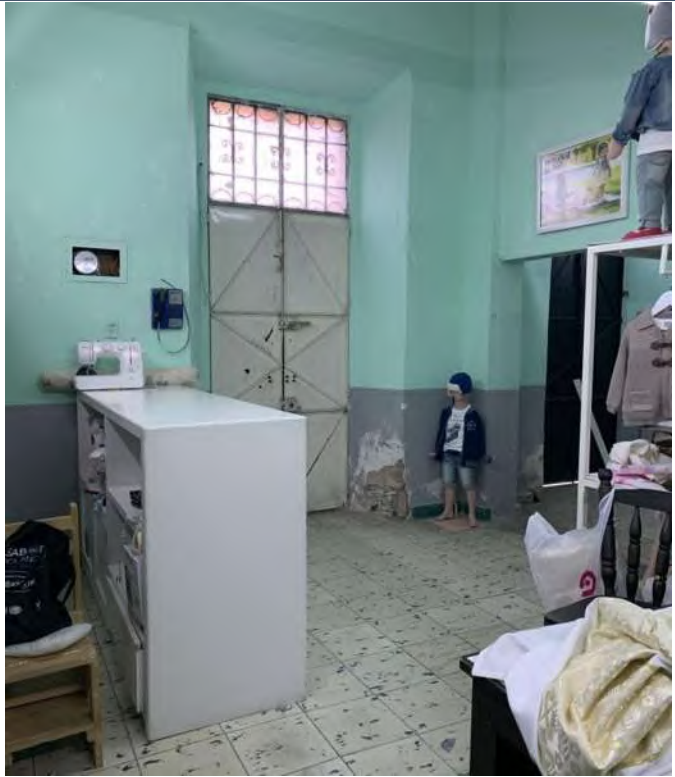
| Registro Fotográfico | | | | | | | |
|---|--|---|---|---|---|--|---|
| <p>Este otro espacio fue modificado de la misma manera en un local comercial donde los accesos a ambos locales fueron expandidos al ser ventanas anteriormente y convertidos ahora en accesos desde la vía pública.</p> | | | | | | | |

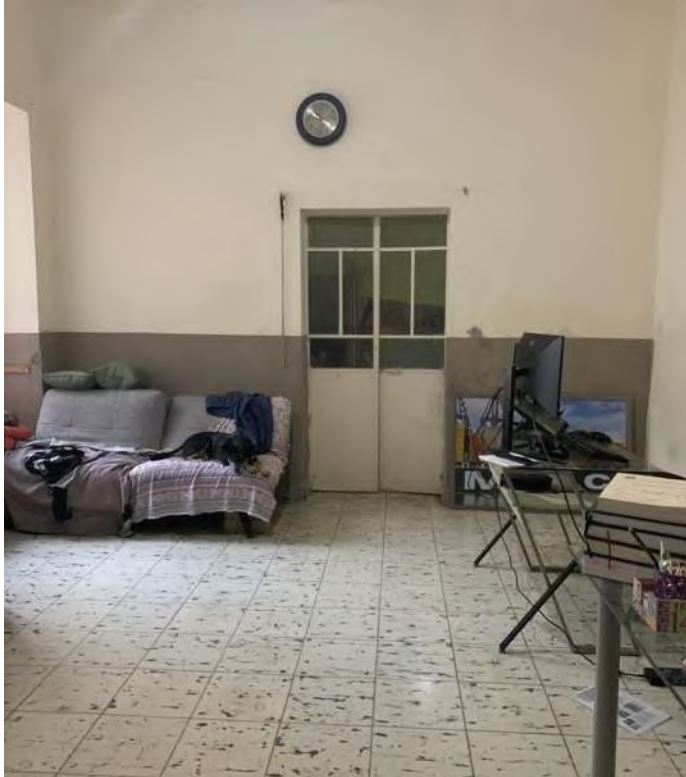
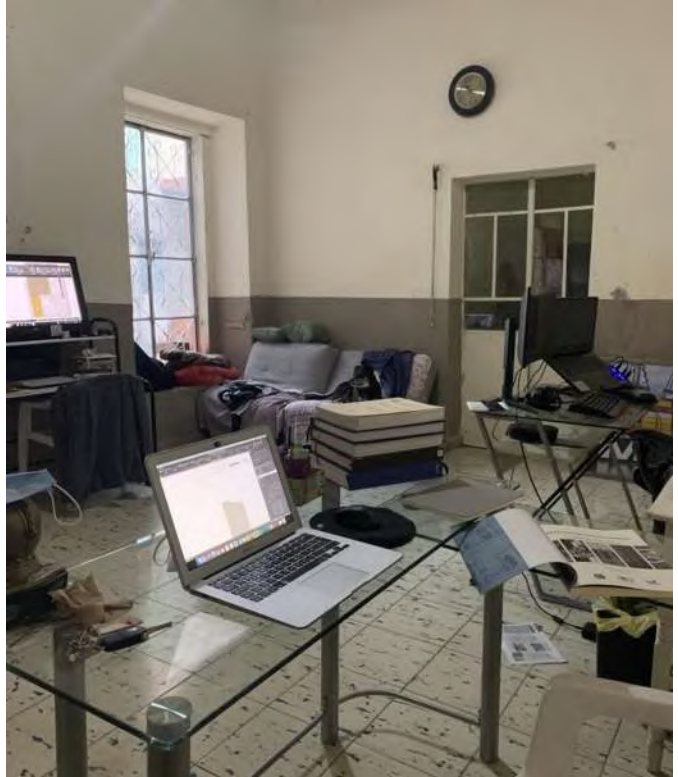
| Registro Fotográfico | | | | | | | | |
|---|---|---|---|---|---|---|---|---|
| <p>El espacio cuenta con apoyos corridos de mampostería irregular con núcleos de relleno de adobe, es una habitación que da hacia el patio y cuenta con un vano de ventana.</p> | | | | | | | | |

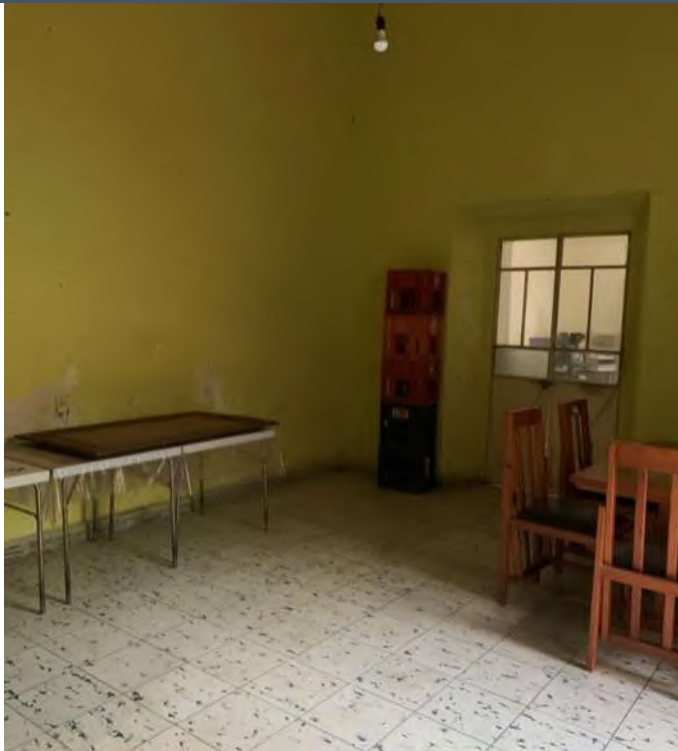
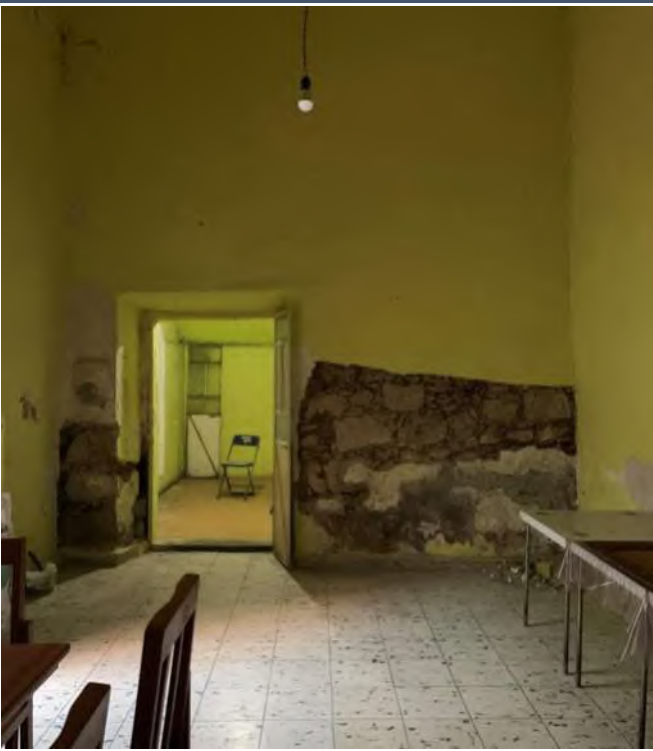
| Registro Fotográfico | | | | | | | | |
|---|---|---|---|---|---|---|---|---|
| <p>El espacio se encuentra rodeado de apoyos corridos de mampostería irregular con núcleo relleno de adobe.</p> | | | | | | | | |

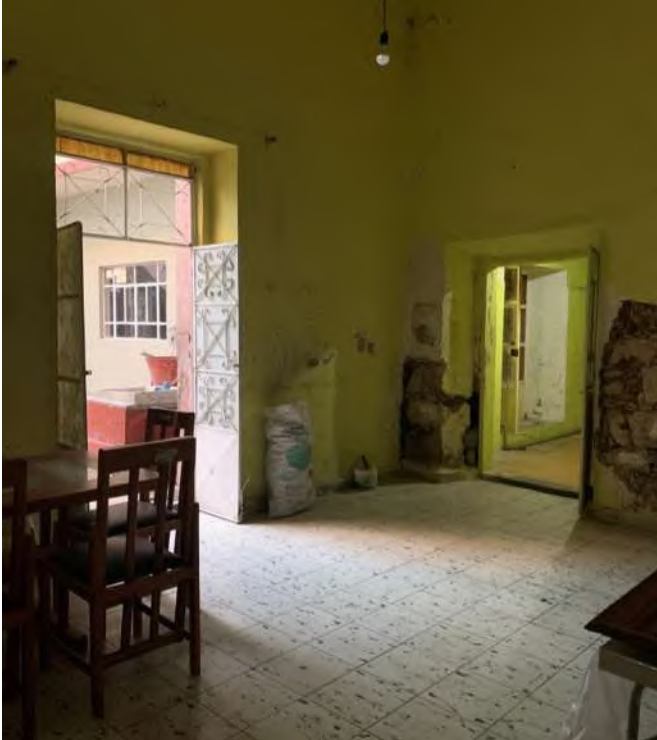
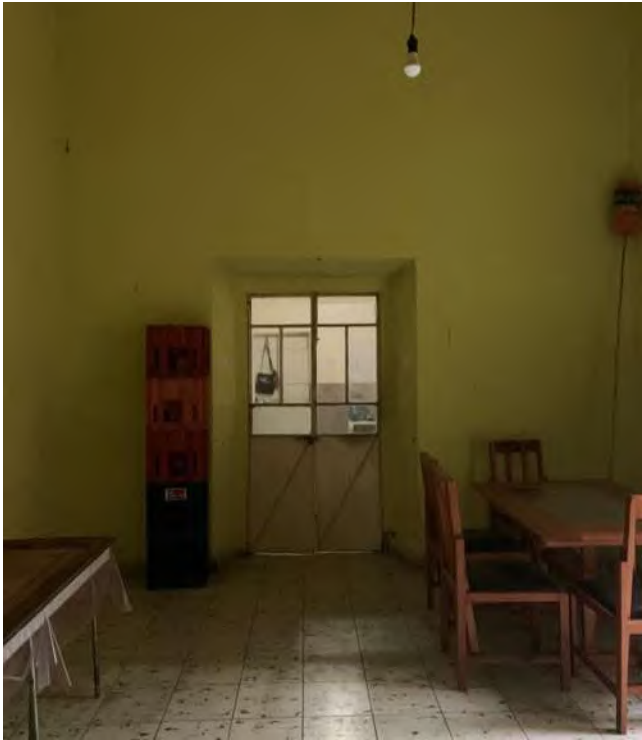
| Registro Fotográfico | | | | | | | |
|---|---|---|---|---|---|---|--|
| <p>El espacio se encuentra rodeado de apoyos corridos de mampostería irregular con núcleo relleno de adobe.</p> | | | | | | | |

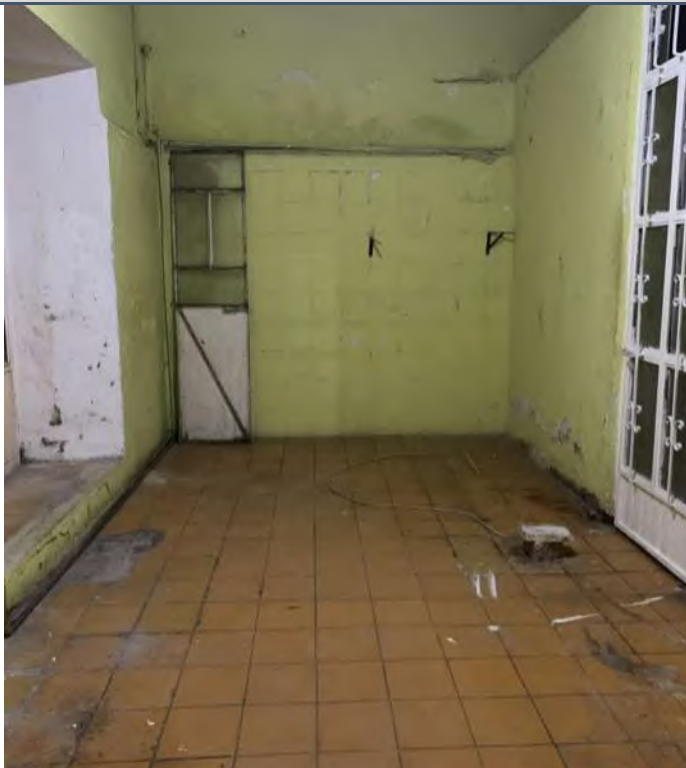
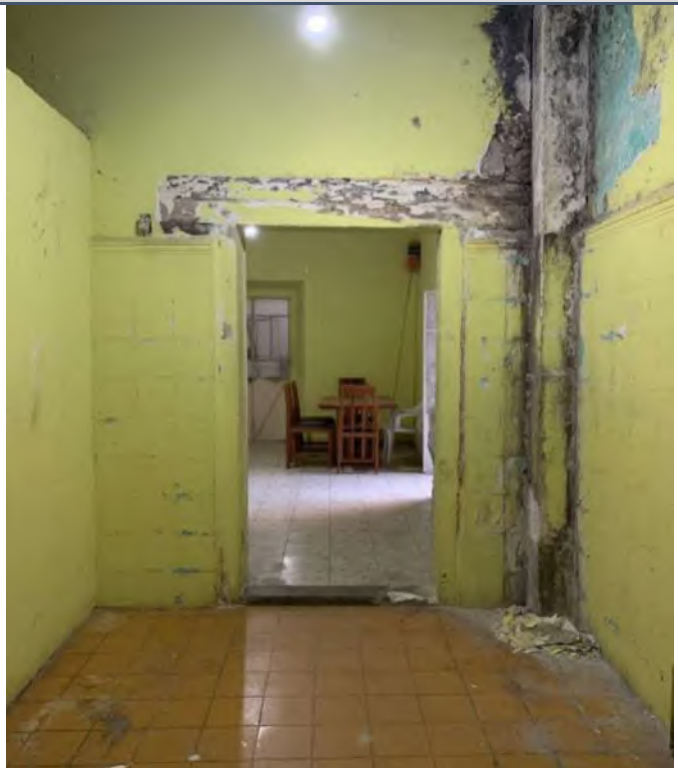
| Registro Fotográfico | | | | | | | | |
|---|---|---|---|---|---|---|---|---|
| <p>Dentro del espacio se puede observar un cerramiento con dintel de madera en muros de mampostería irregular con núcleo de relleno de adobe.</p> | | | | | | | | |
