## **Soto Saldaña 72: Proyecto de Restauración y Reciclaje.**

### **Centro Histórico, Morelia, Mich.**

Tesis para obtener el grado de Especialista en Restauración de Sitios y Monumentos  
Históricos

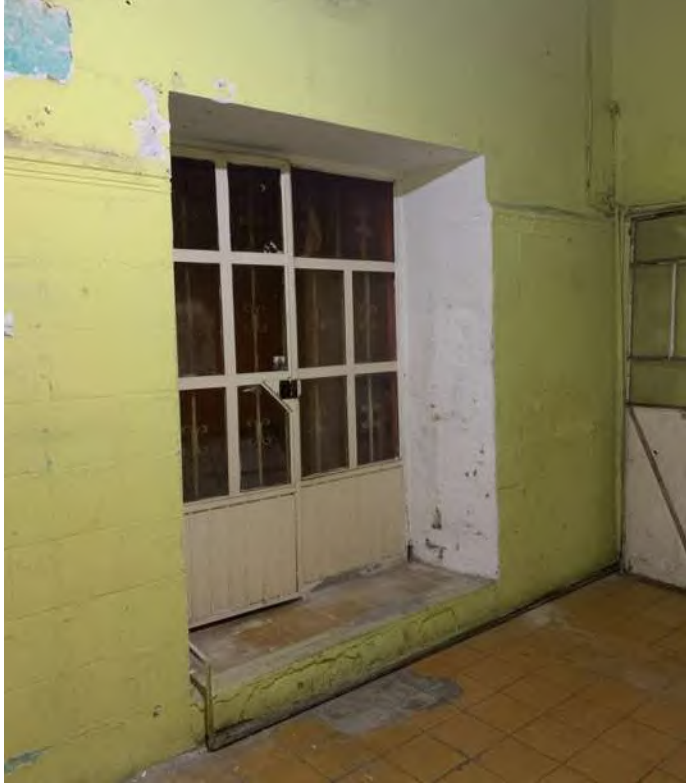
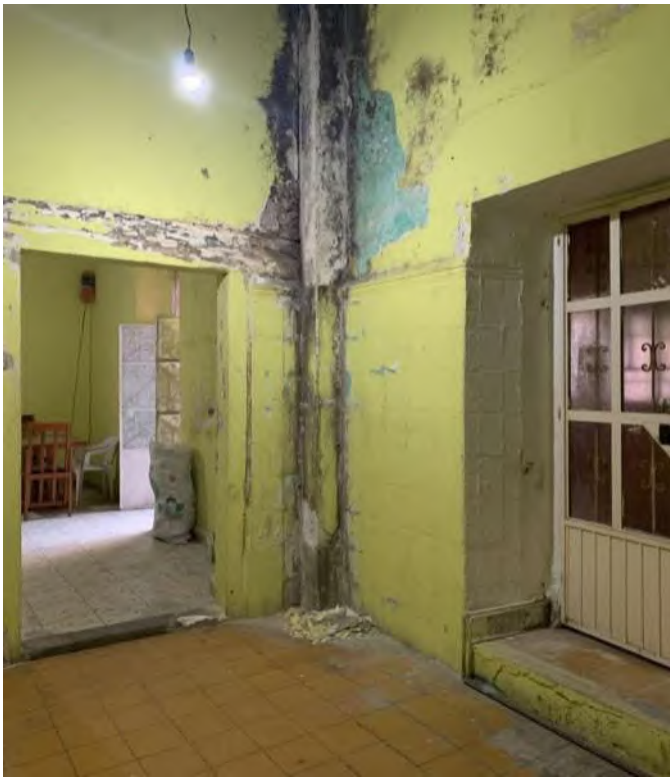
| Registro Fotográfico | | | | | | | |
|---|---|---|---|---|---|---|---|
| <p>En este espacio se localiza un ducto de instalaciones pluviales que ha afectado en gran medida los muros de mampostería y presentan una excesiva humedad que genera musgos y líquenes dentro del espacio.</p> | | | | | | | |

LI-15 Liberación, desmontaje y retiro controlado de instalaciones pluviales aparentes, las cuales deterioran la visual del inmueble, sobre apoyos, pisos, cubiertas o entrepisos y azotea. Incluye el retiro de canalizaciones, tubería, accesorios, conexiones, corte y retiro, sin recuperación de materiales, incluye: retiro de conexiones, así como también el retiro de elementos de sujeción a cualquier altura, andamiaje necesario, así como la extracción fuera de la obra del material producto de la liberación.

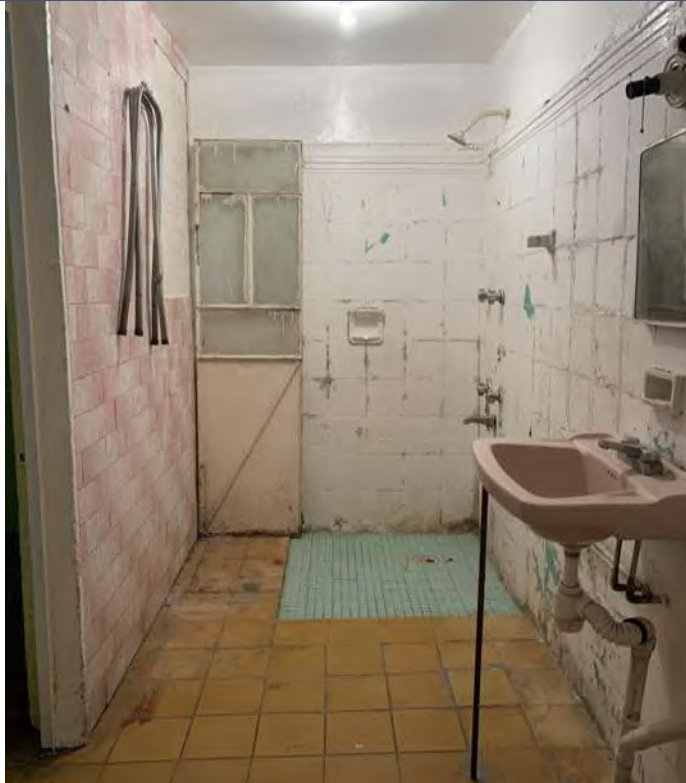
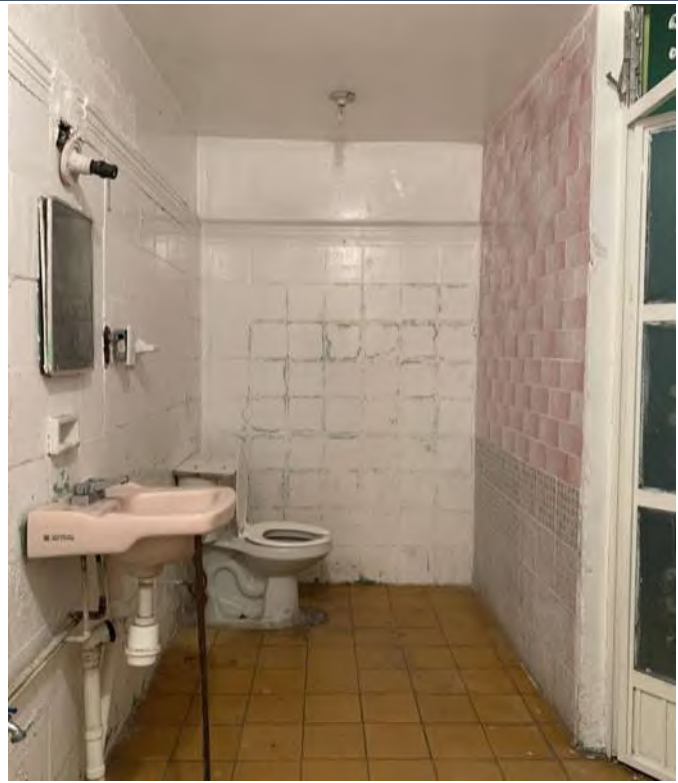
| Registro Fotográfico | | | | | | | | |
|---|--|---|---|---|---|--|---|--|
| <p>Dentro de la habitación anterior se dividió a través de muros de ladrillo rojo un baño que cumplía a la función espacial de departamento en la planta baja del edificio.</p> | | | | | | | | |

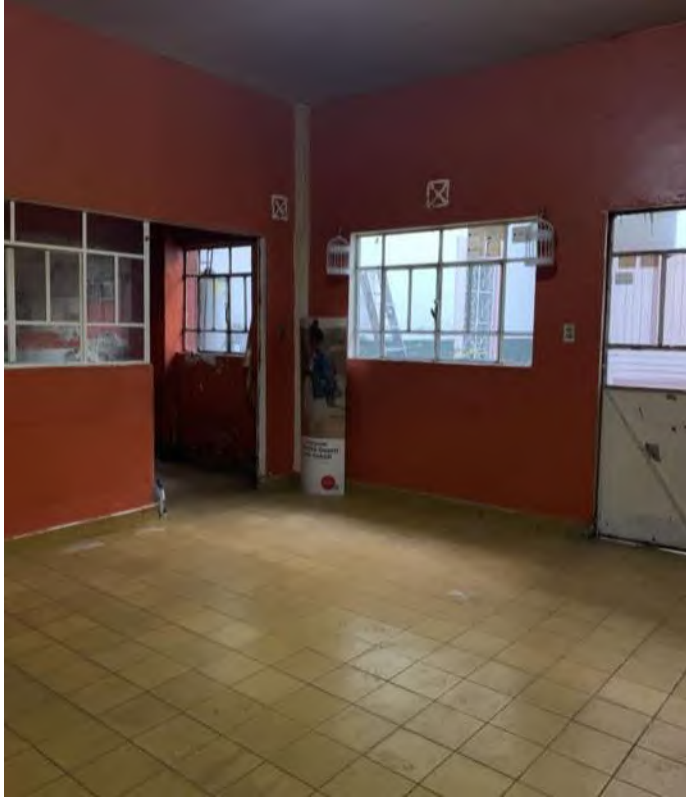
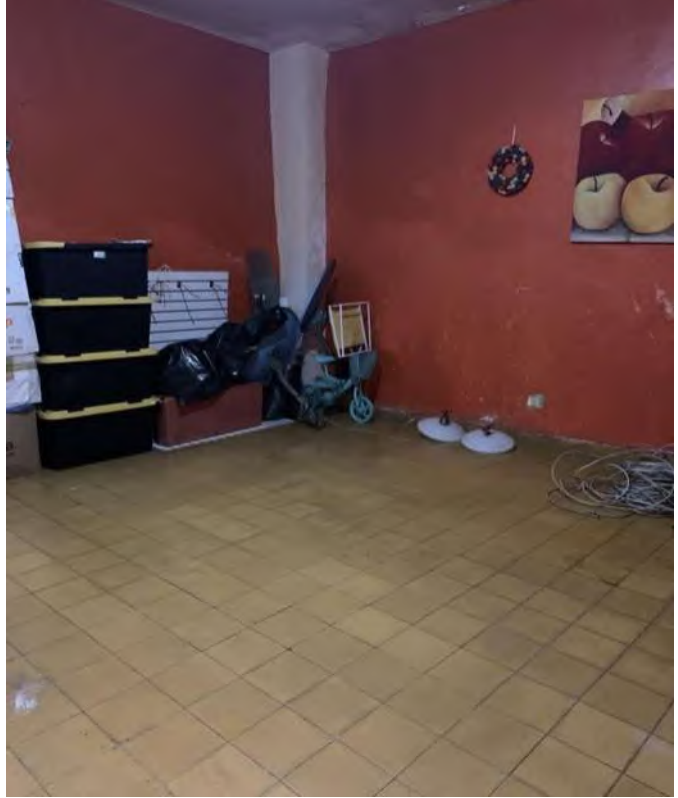
| Registro Fotográfico | | | | | | | | |
|---|---|---|---|---|---|---|---|---|
| <p>Es espacio cuenta con apoyos corridos de mampostería irregular con nucleó de relleno de adobe en la parte posterior o colindante del edificio y los demás apoyos aislados son de carga a base de concreto armado y apoyos corridos de tabique rojo.</p> | | | | | | | | |

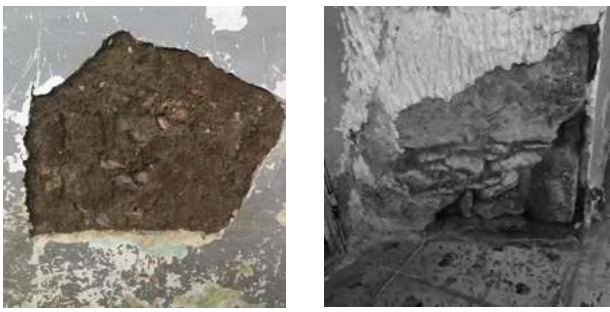
| Fotografías | |
|---|---|
| Vistas del local comercial. Fotografía por autores. | Calas de materialidad en apoyo corrido y derrame de puerta. Fotografía por autores. |

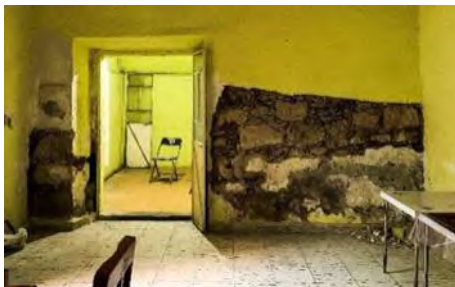
| Fotografías | |
|---|---|
| Vistas de la habitación. Fotografía por autores. | Cala de materiales en cadena de desplante y apoyo corrido. Fotografía por autores. |

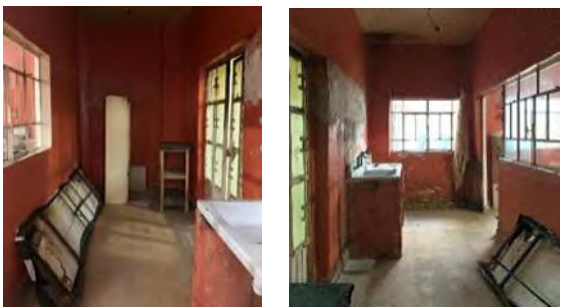
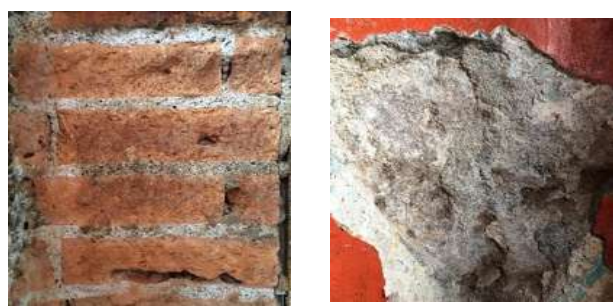
| Fotografías | |
|---|---|
| Vistas de la habitación. Fotografía por autores. | Calas de materialidad en muro de tabique y desplante de muro. Fotografía por autores. |

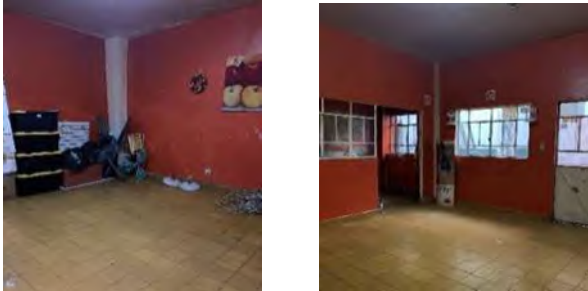
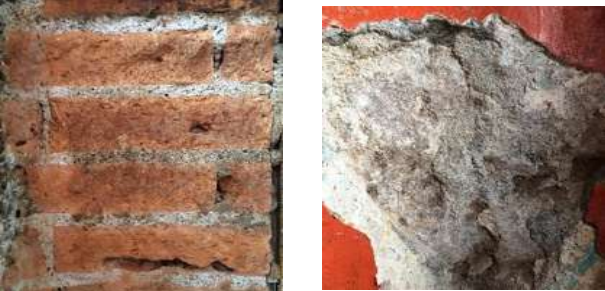
| Fotografías | |
|---|---|
| | <p>Vistas de la habitación. Fotografía por autores.</p> <p>Calas de materialidad en muro de tabique y desplante de muro. Fotografía por autores.</p> |

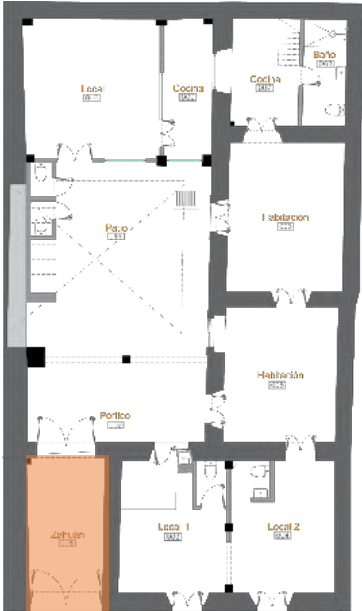
| Registro de Alteraciones y Deterioros | | | | | | |
|---|---|---|---|---|---|--|
| | PISOS | Desgaste de Escalón | Uso y tráfico de personas | Antrópico | DT-01 | |
| | | | Desgaste | Físico | DT-01 | |
| | APOYOS | Eflorescencia | Humedad por capilaridad de sales | Químico | DT-03 | |
| | | Grietas | Mala calidad en el material y Alteración del sistema constructivo | Físico | DT-04 | |

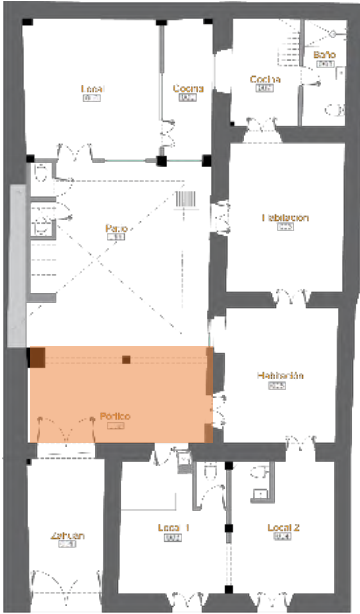
| Registro de Alteraciones y Deterioros | | | | | |
|---|---|---|---|---|---|
| | PISOS | Desgaste de Escalón | Uso y tráfico de personas | Antrópico | DT-01 |
| | | | Desgaste | Físico | |
| | APOYOS | Eflorescencia | Humedad por capilaridad de sales | Químico | DT-02 |

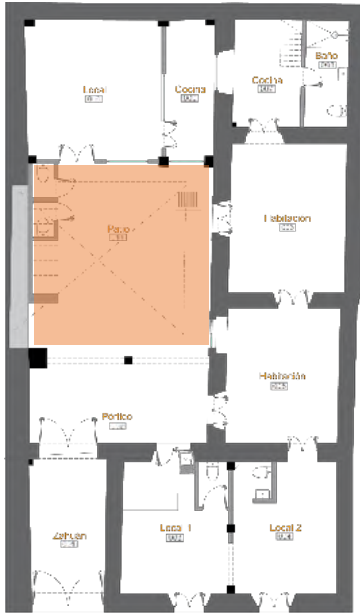
| Registro de Alteraciones y Deterioros | | | | | | |
|---|---|---|---|---|---|--|
| Clave: | 003-RAD-03 | | | 27/01/2021 | | |

| Registro de Alteraciones y Deterioros | | | | | | |
|---|---|---|---|---|---|--|
| | APOYOS | Presencia de Liqueños | Escurrimientos, exposición constante a la lluvia, asoleamiento. | Químico | DT-01 | |
| | | Presencia de Humedad | Humedad por capilaridad y sales | Químico | DT-01 | |

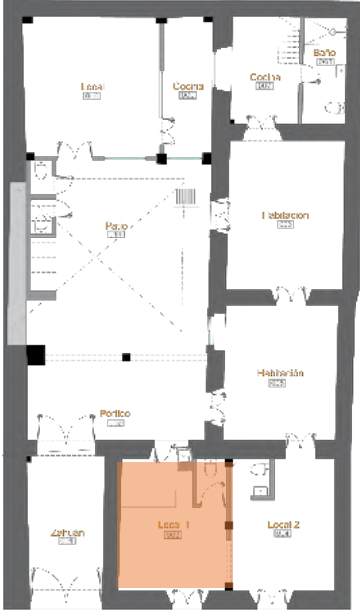
| Registro de Alteraciones y Deterioros | | | | | | |
|---|---|---|---|---|---|--|
| | <b>PISOS</b> | Piso dañado | Desgaste y usos y tráfico de personas | Antrópico | DT-01 | |
| | <b>APOYOS</b> | Sobreposición de aplanados y pintura | Mala intervención, procedimiento constructivo incorrecto. | Químico | DT-02 | |
| | | Presencia de Humedad | Humedad por capilaridad y sales | Químico | DT-03 | |

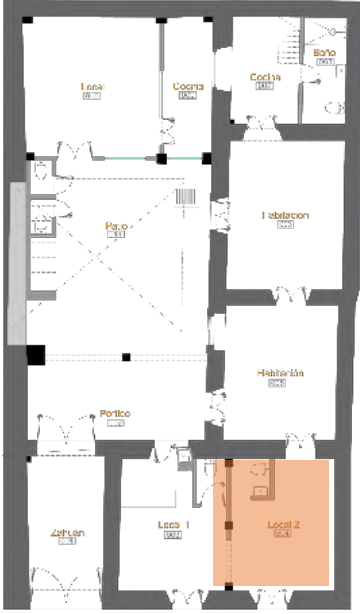
| Registro de Alteraciones y Deterioros | | | | | | |
|---|---|---|---|---|---|--|
| | PISOS | Piso dañado | Desgaste y usos y tráfico de personas | Antrópico | | |
| | APOYOS | Sobreposición de aplanados y pintura | Mala intervención, procedimiento constructivo incorrecto. | Químico | | |
| | | Presencia de Humedad | Humedad por capilaridad y sales | Químico | | |

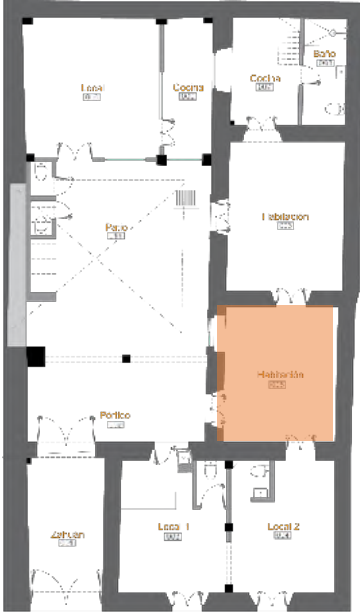
| Registro de Alteraciones y Deterioros | | | | | | |
|---|---|---|---|---|---|--|
| | <b>PISOS</b> | Piso dañado | Desgaste y usos y tráfico de personas | Antrópico | DT-01 | |
| | <b>APOYOS</b> | Desplomo | Carga excesiva | Químico | DT-02 | |
| | | Grietas | Mala calidad del material y alteración del sistema constructivo | Químico | DT-02 | |

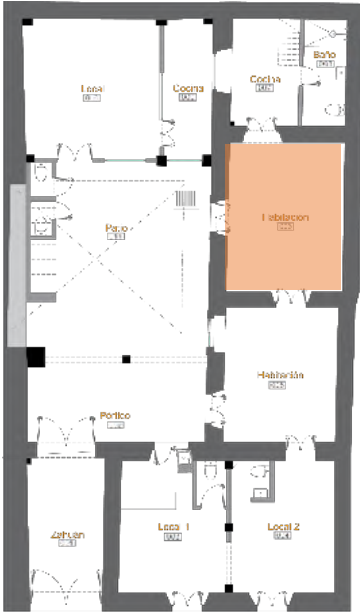
| Registro de Alteraciones y Deterioros | | | | | |
|---|---|---|---|---|---|
| | PISOS | Piso dañado | Desgaste y usos y tráfico de personas | Antrópico | DT-01 |
| | APOYOS | Eflorescencia | Filtración de agua y humedad y sales por capilaridad | Químico | DT-03 |
| | | Humedad | Capilaridad de humedad y sales | Químico | DT-05 |
| | VANOS Y CERRAMIENTOS | Deterioro en madera | Filtración de agua y Humedad por capilaridad y sales, Falta de mantenimiento preventivo. | Químico / Antrópico | DT-06 |

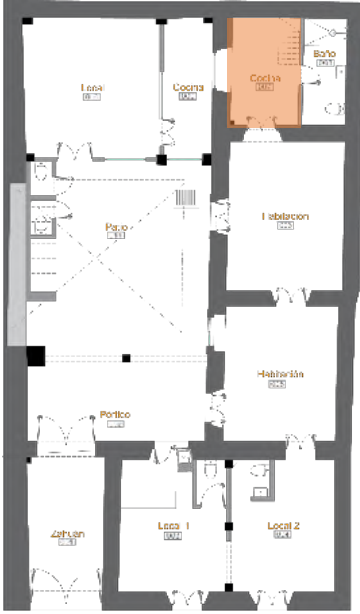
| Registro de Alteraciones y Deterioros | | | | | |
|---|---|---|---|---|---|
| | PISOS | Piso dañado | Desgaste y usos y tráfico de personas | Antrópico | DT-01 |
| | APOYOS | Eflorescencia | Filtración de agua y humedad y sales por capilaridad | Químico | DT-04 |
| | | Humedad | Capilaridad de humedad y sales | Químico | DT-02 |
| | VANOS Y CERRAMIENTOS | Deterioro en madera | Filtración de agua y Humedad por capilaridad y sales, Falta de mantenimiento preventivo. | Químico | DT-05 |

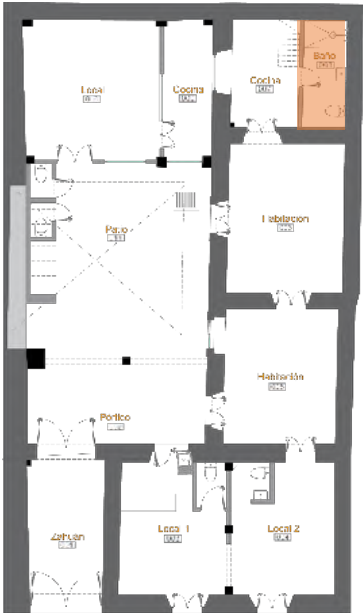
| Registro de Alteraciones y Deterioros | | | | | | |
|---|---|---|---|---|---|--|
| | PISOS | Piso dañado | Desgaste y usos y tráfico de personas | Antrópico | DT-01 | |
| | APOYOS | Desprendimiento de pintura | Procedimiento constructivo incorrecto y mala calidad del material | Antrópico | DT-02 | |
| | | Humedad | Capilaridad de humedad y sales | Químico | DT-02 | |

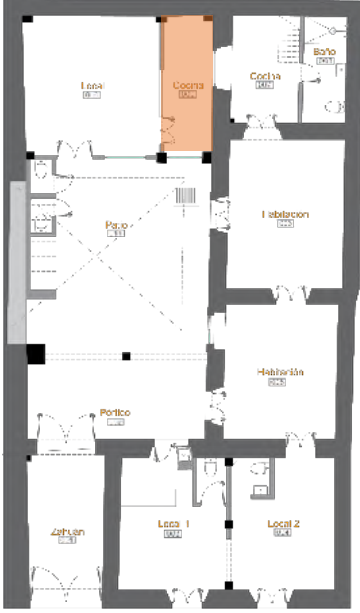
| Registro de Alteraciones y Deterioros | | | | | |
|---|---|---|---|---|---|
| | <b>PISOS</b> | Piso dañado | Desgaste y usos y tráfico de personas | Antrópico | DT-01 |
| | <b>APOYOS</b> | Desprendimiento de pintura | Procedimiento constructivo incorrecto y mala calidad del material | Antrópico | DT-04 |
| | | Humedad | Capilaridad de humedad y sales | Químico | DT-04 |

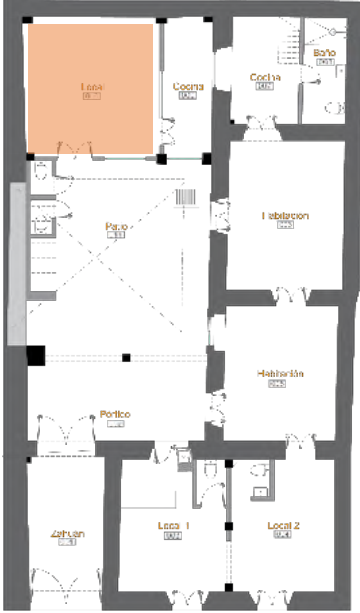
| Registro de Alteraciones y Deterioros | | | | | | |
|---|---|---|---|---|---|--|
| | APOYOS | Eflorescencia | Capilaridad de humedad y sales y filtración de agua | Químico | DT-01 | |
| | | Humedad | Capilaridad de humedad y sales | Químico | DT-01 | |

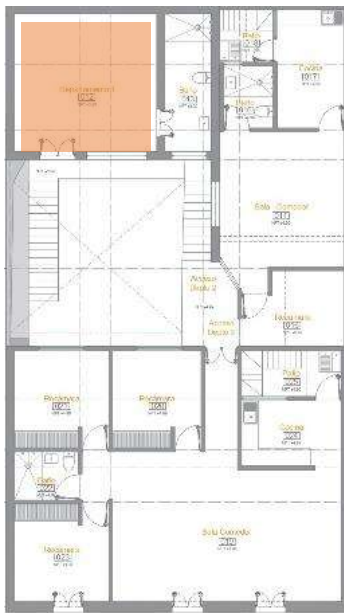
| Registro de Alteraciones y Deterioros | | | | | | |
|---|---|---|---|---|---|--|
| <b>Clave:</b> | 012-RAD-12 | 27/01/2021 | | | | |

| Registro de Alteraciones y Deterioros | | | | | | |
|---|---|---|---|---|---|--|
| | <b>PISOS</b> | Manchas por humedad | Falta de mantenimiento y tratamiento preventivo | Antrópico | DT-01 | |
| | <b>APOYOS</b> | Humedad | Capilaridad de humedad y sales | Químico | DT-02 | |

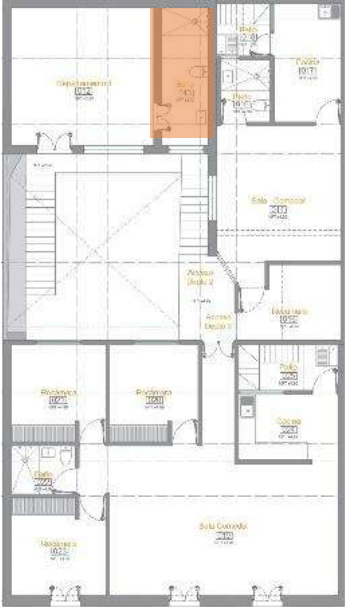
| Registro de Alteraciones y Deterioros | | | | | | |
|---|---|---|---|---|---|--|
| <b>Clave:</b> | 013-RAD-13 | 27/01/2021 | | | | |

| Registro de Alteraciones y Deterioros | | | | | | |
|---|---|---|---|---|---|--|
| | PISOS | Manchas por humedad | Falta de mantenimiento y tratamiento preventivo | Antrópico | DT-01 | |
| | APOYOS | Humedad | Filtración de agua, escurrimientos y presencia de hongos | Químico | DT-02 | |
| | | Presencia de hongos | Filtración de agua y escurrimientos | Biótico | DT-02 | |
