Tesina

*“Proyecto de Restauración y Nuevo Uso de la
Estación de Tren en Tiripetío Michoacán”*

Arq. David García Villegas

Febrero de 2019

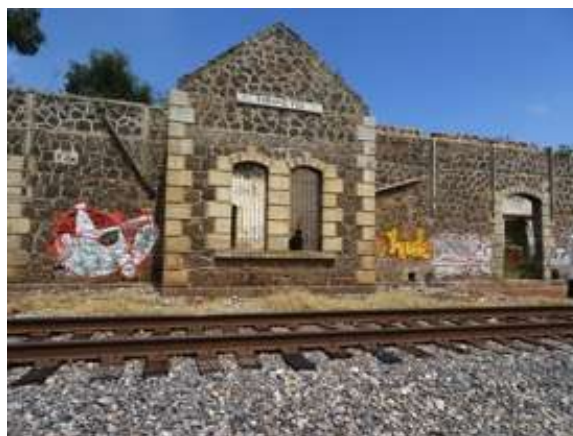
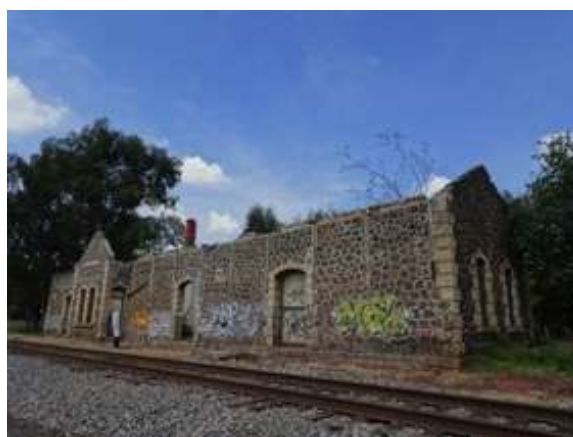
Figura 3 : Estado actual de la estación de Ferrocarril en Tiripetío Michoacán : Fotografía David García Villegas 2017

Figura 4 : Estado actual de la estación de Ferrocarril en Tiripetío Michoacán : Fotografía David García Villegas 2017

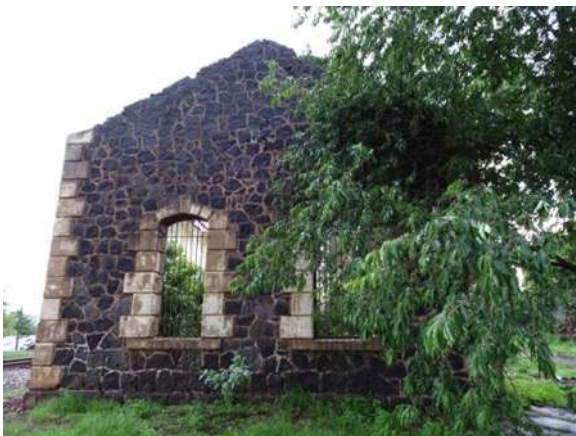
Figura 51: Muro Oriente de la estación, 2018, Fotografía : David García Villegas

El desplante de los muros, es el sobre cimiento realizado con mampostería de piedra basáltica figura 51 y 52. Los muros tienen un espesor de cincuenta cms. Están realizados con aparejo, unidos con mortero de cal y arena. Estos muros son aparentes en su cara

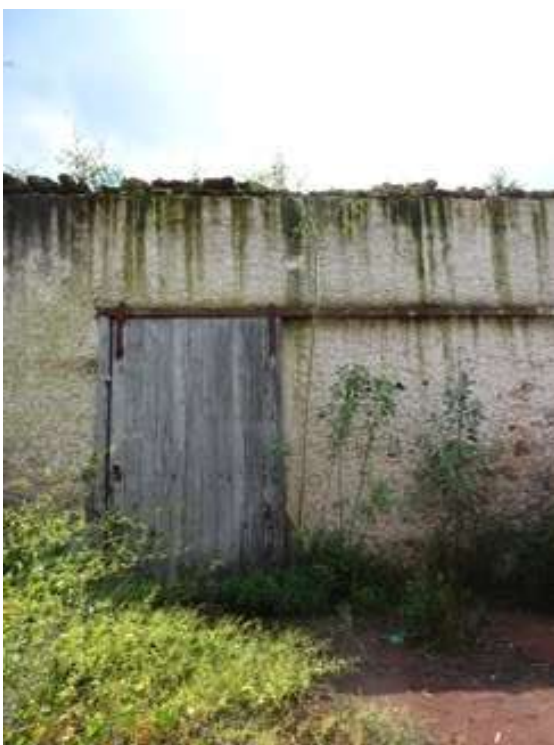
Figura 57: Portón de madera y herriería original
Fotografía: David García Villegas 2018

Como restos de carpintería encontraremos un portón de madera (Figura 57) que se encuentra en posición de cerrado, y algunos marcos de ventanas en el área de oficina. Los otros portones, puertas y ventanas fueron robados hace algunos años, por lo tanto no queda ningún vestigio para saber el tipo de ventanas que se utilizaron, sin embargo debido a que este tipo de edificaciones pertenecían a ferrocarriles Mexicanos, se puede referenciar que son elementos que se fabricaban en otro sitio para las distintas estaciones.

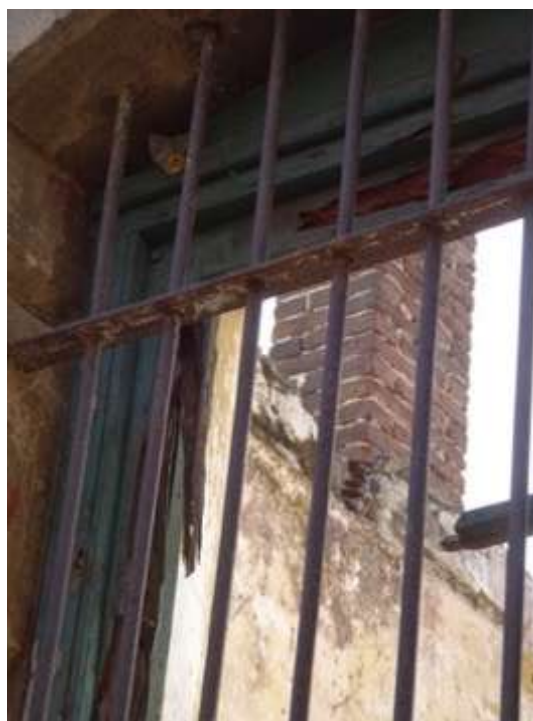
Figura 58: Herrería de ventana y marco original -
Fotografía: David García Villegas , 2018

En cuanto a herrería, todas las ventanas cuentan con sus protecciones (Figura 58) originales, así como los rieles de las puertas corredizas. El tipo de herrería que se utilizó es industrializada, es decir acero producido en fábrica, no se encontró algún tipo de hierro fundido o indicios de que se produjera a mano. (Ver ficha levantamiento y sistemas constructivos)

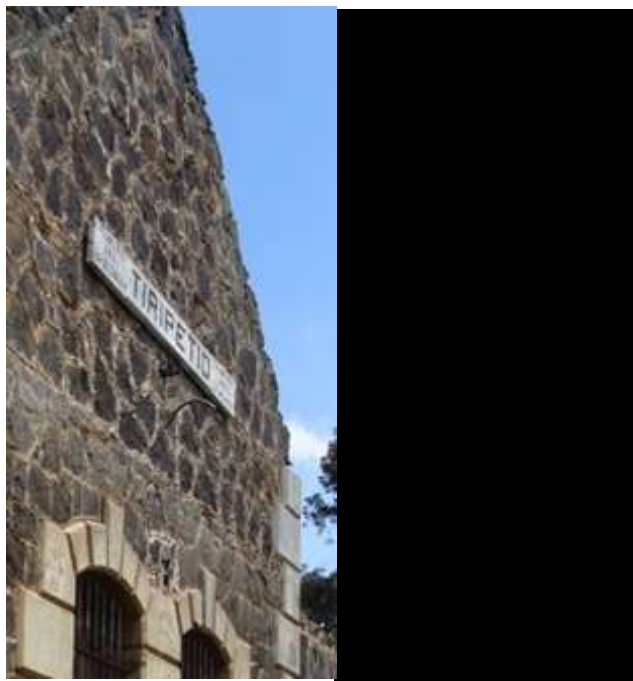
El edificio no cuenta con instalaciones más que el vestigio de un antiguo pretensor de luz eléctrica a un costado del edificio (Fig. 59). La falta de cubierta es motivo para que todo cableado que hubiese existido dentro de la edificación ya no exista. Se intuye que el mismo motivo de la rapiña dejó sin cableado totalmente a la estación. También se encontró otro vestigio de un candil en la parte superior de la taquilla (Fig. 60).

Figura 59: Muro Oriente, vestigios de pretensor instalación eléctrica.

Figura 60: Muros sur vestigio de candil para iluminar la taquilla - Fotografía: David García Villegas, febrero 2018

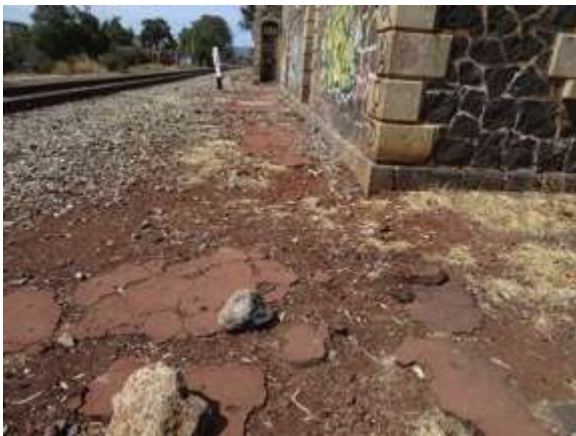
notoriedad evidente del descuido y abandono del que sufre el inmueble figura 77.

Figura 77: Área perimetral, firme destruido, realizar actividades de limpieza
Fotografía: David García Villegas Marzo 2018

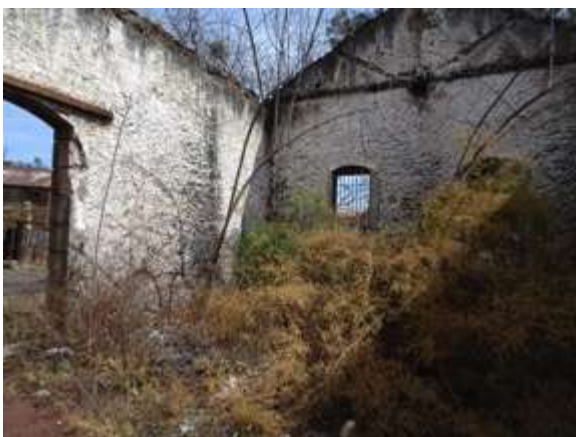
Figura 78: Bodega, en temporada de secas, la vegetación disminuye,

En el área de bodega en la figura 78 disminuye mucho la vegetación debido

a la temporada en la que fue tomada la fotografía, después del periodo de lluvias, y en la bodega exprés algunos pobladores limpiaron el espacio, fig.79.

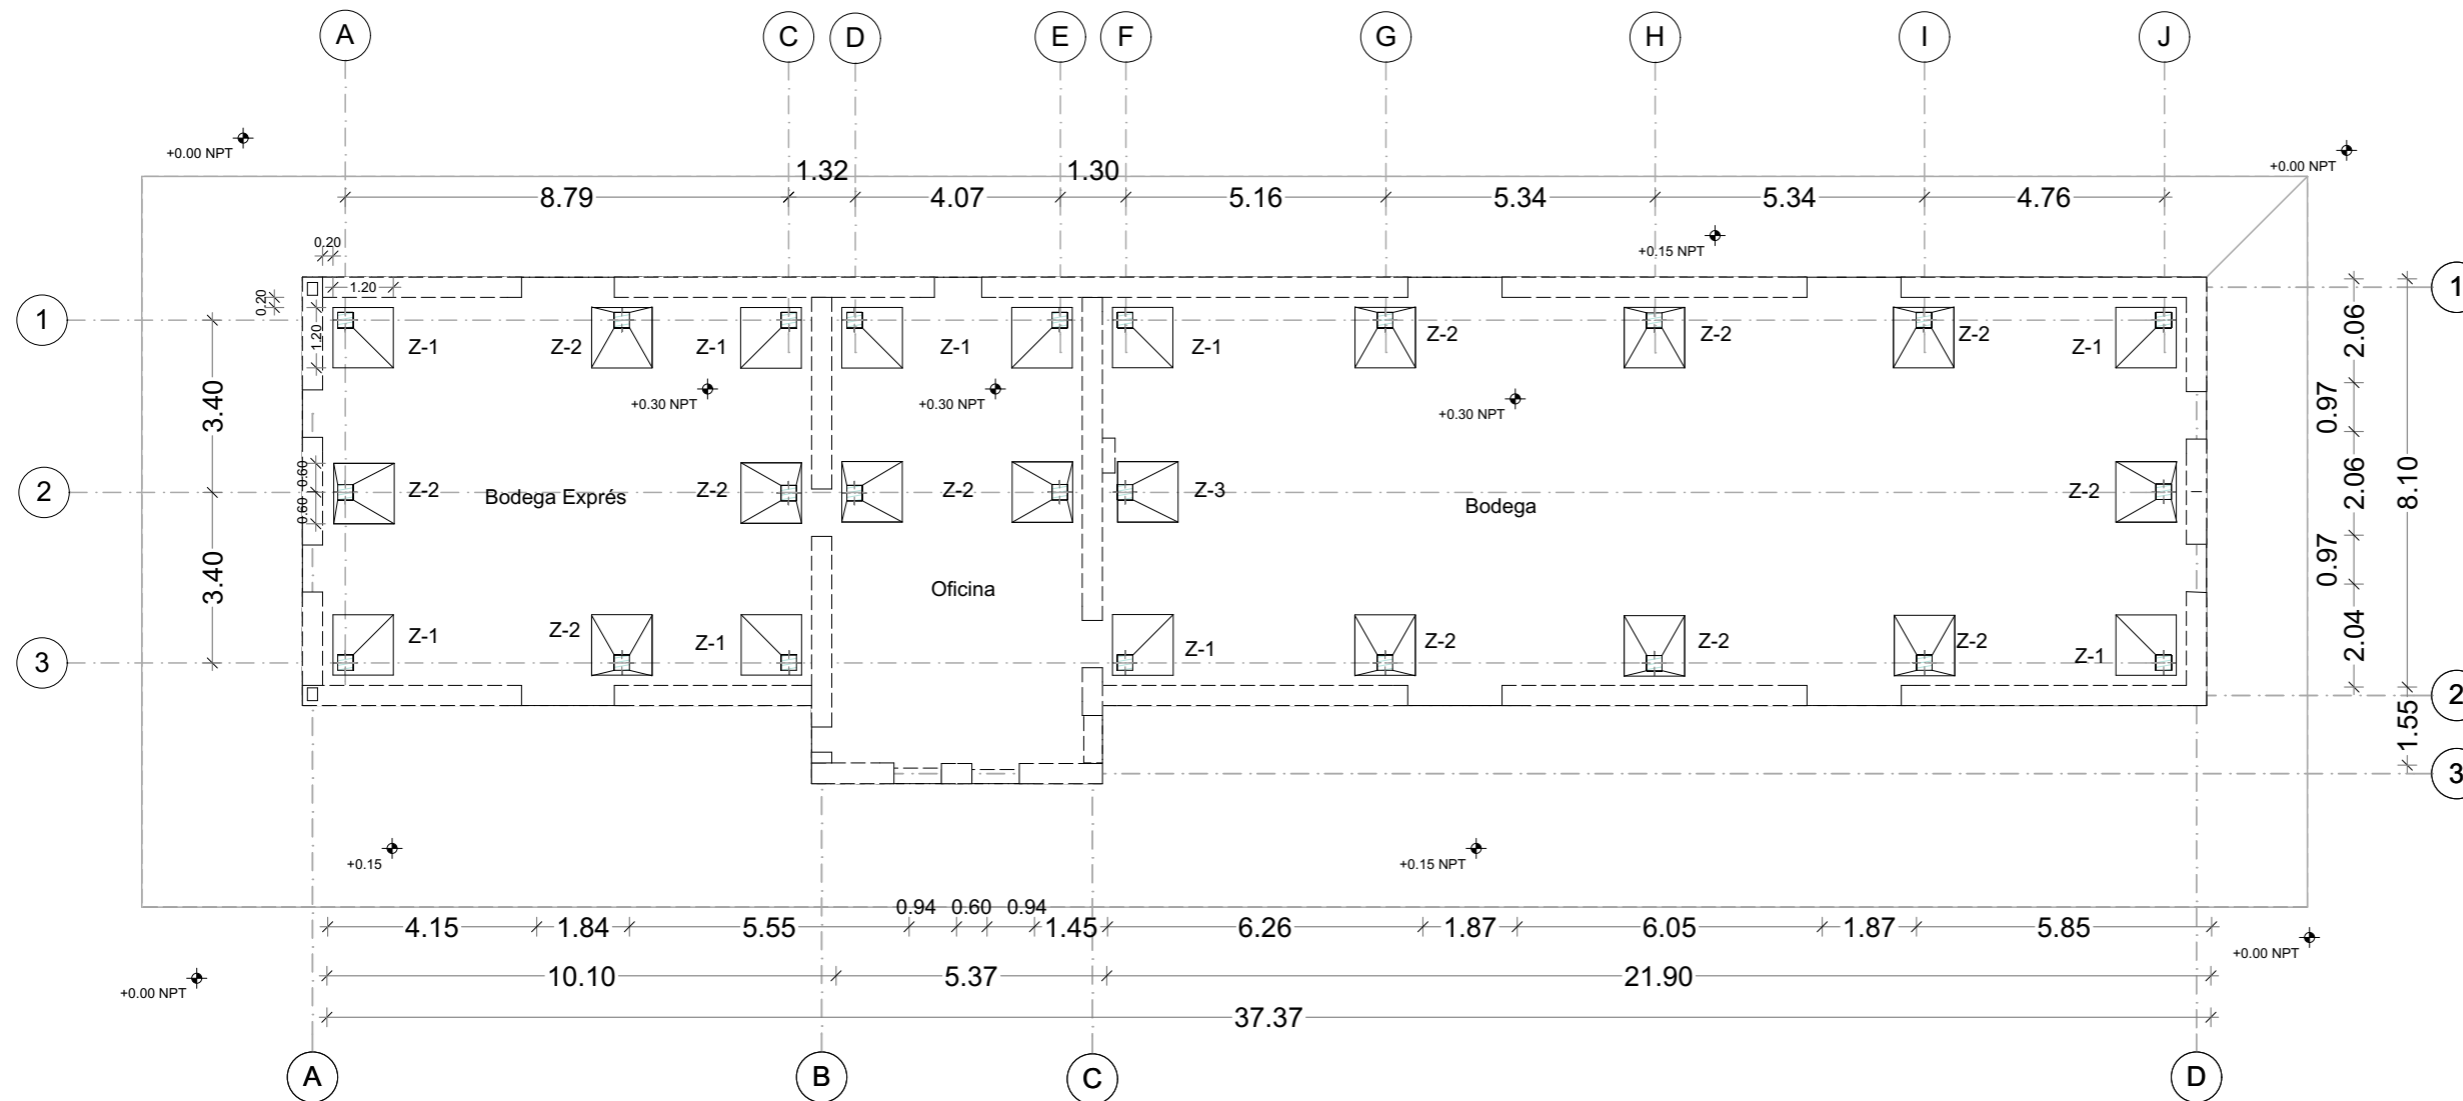
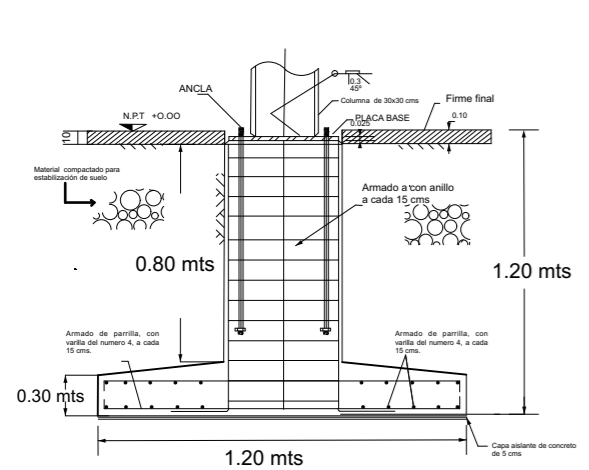
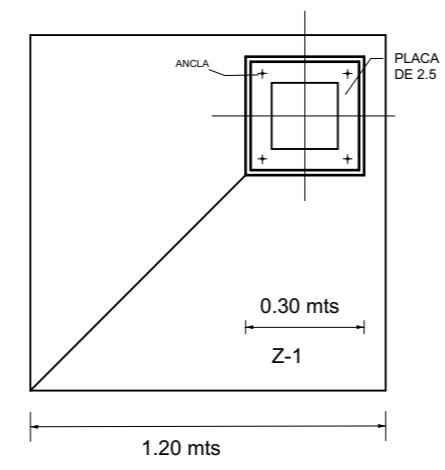
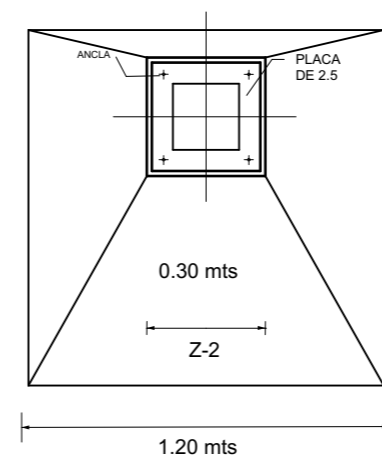
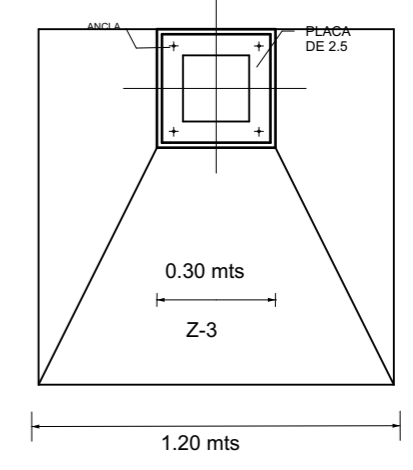
Nota:
La estructura de la cimentación, está conformada por zapatas aisladas, con el fin de alterar lo menos posible la estructura original, quedando por debajo de las zapatas originales.
Estarán despegadas 40 cm. de la cimentación original.
La disposición de zapatas está diseñada en función de la estructura original.

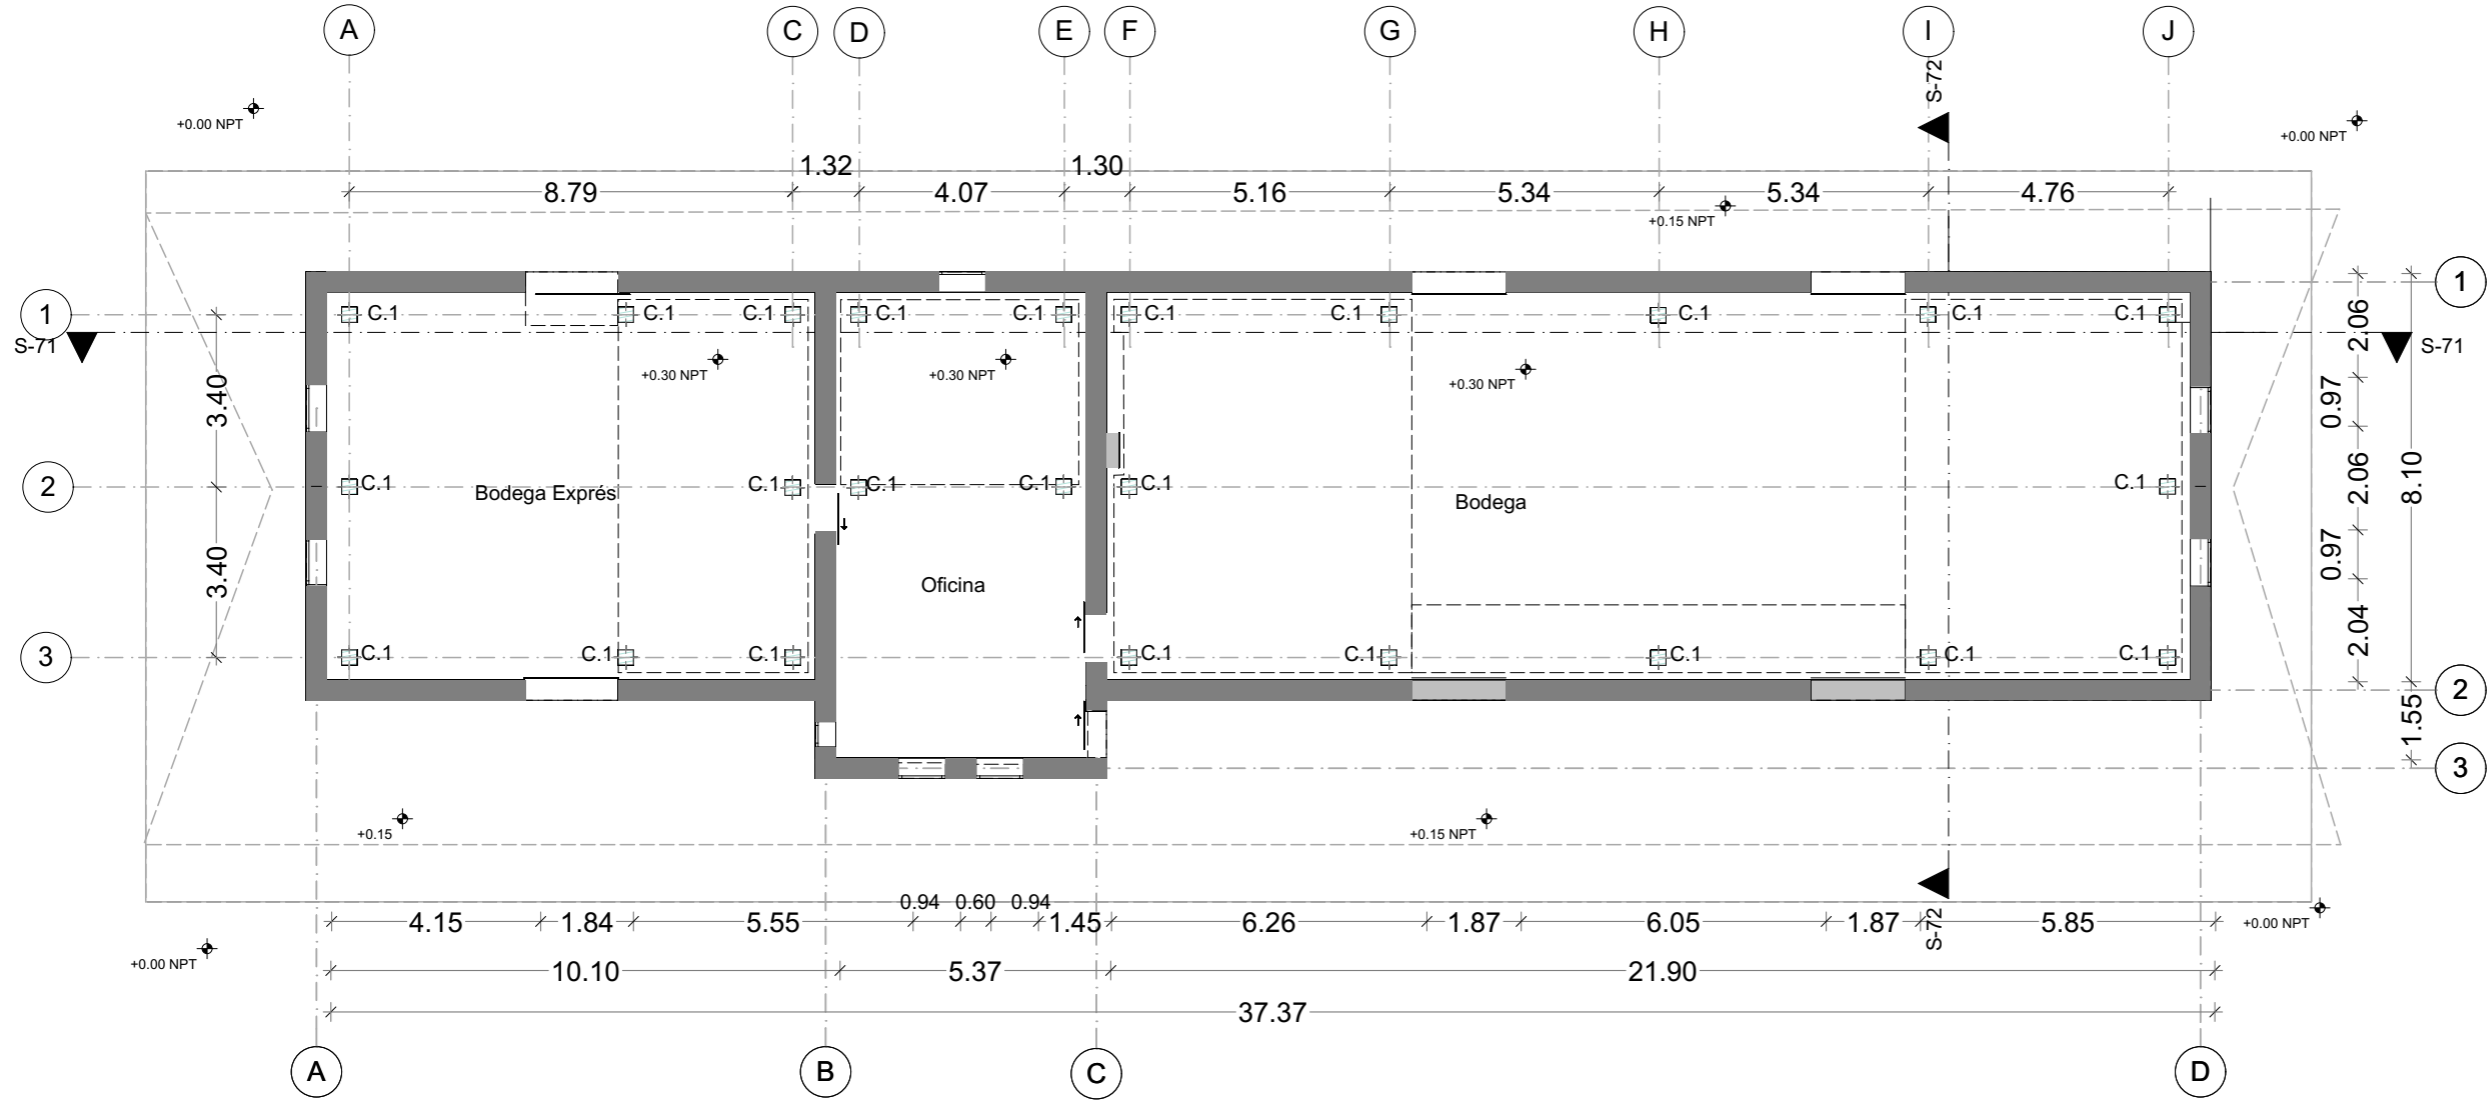
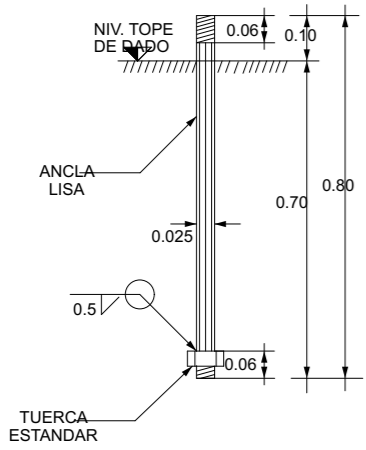
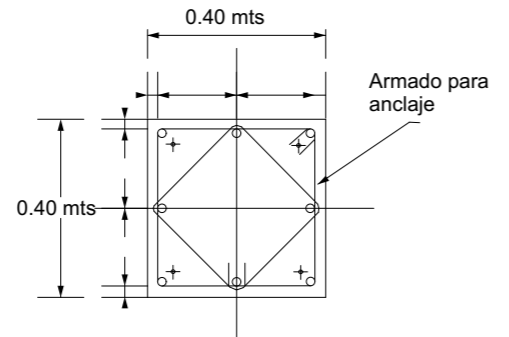
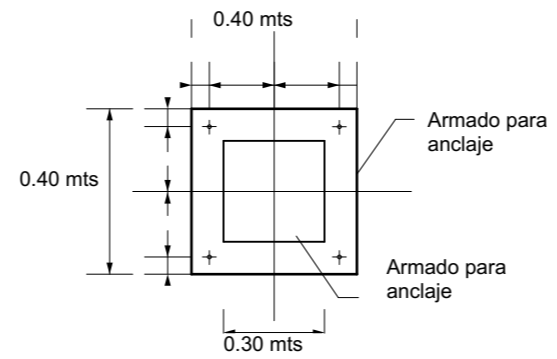
Planta Estructural / Columnas

Nota:
Las columnas estarán ancladas a la cimentación aislada, trabajando de forma independiente en cuanto a las cargas resistidas por cada columna, sin embargo en la parte superior estarán unidas por la estructura de viguerías, logrando que funcione de forma conjunta ante un sismo.

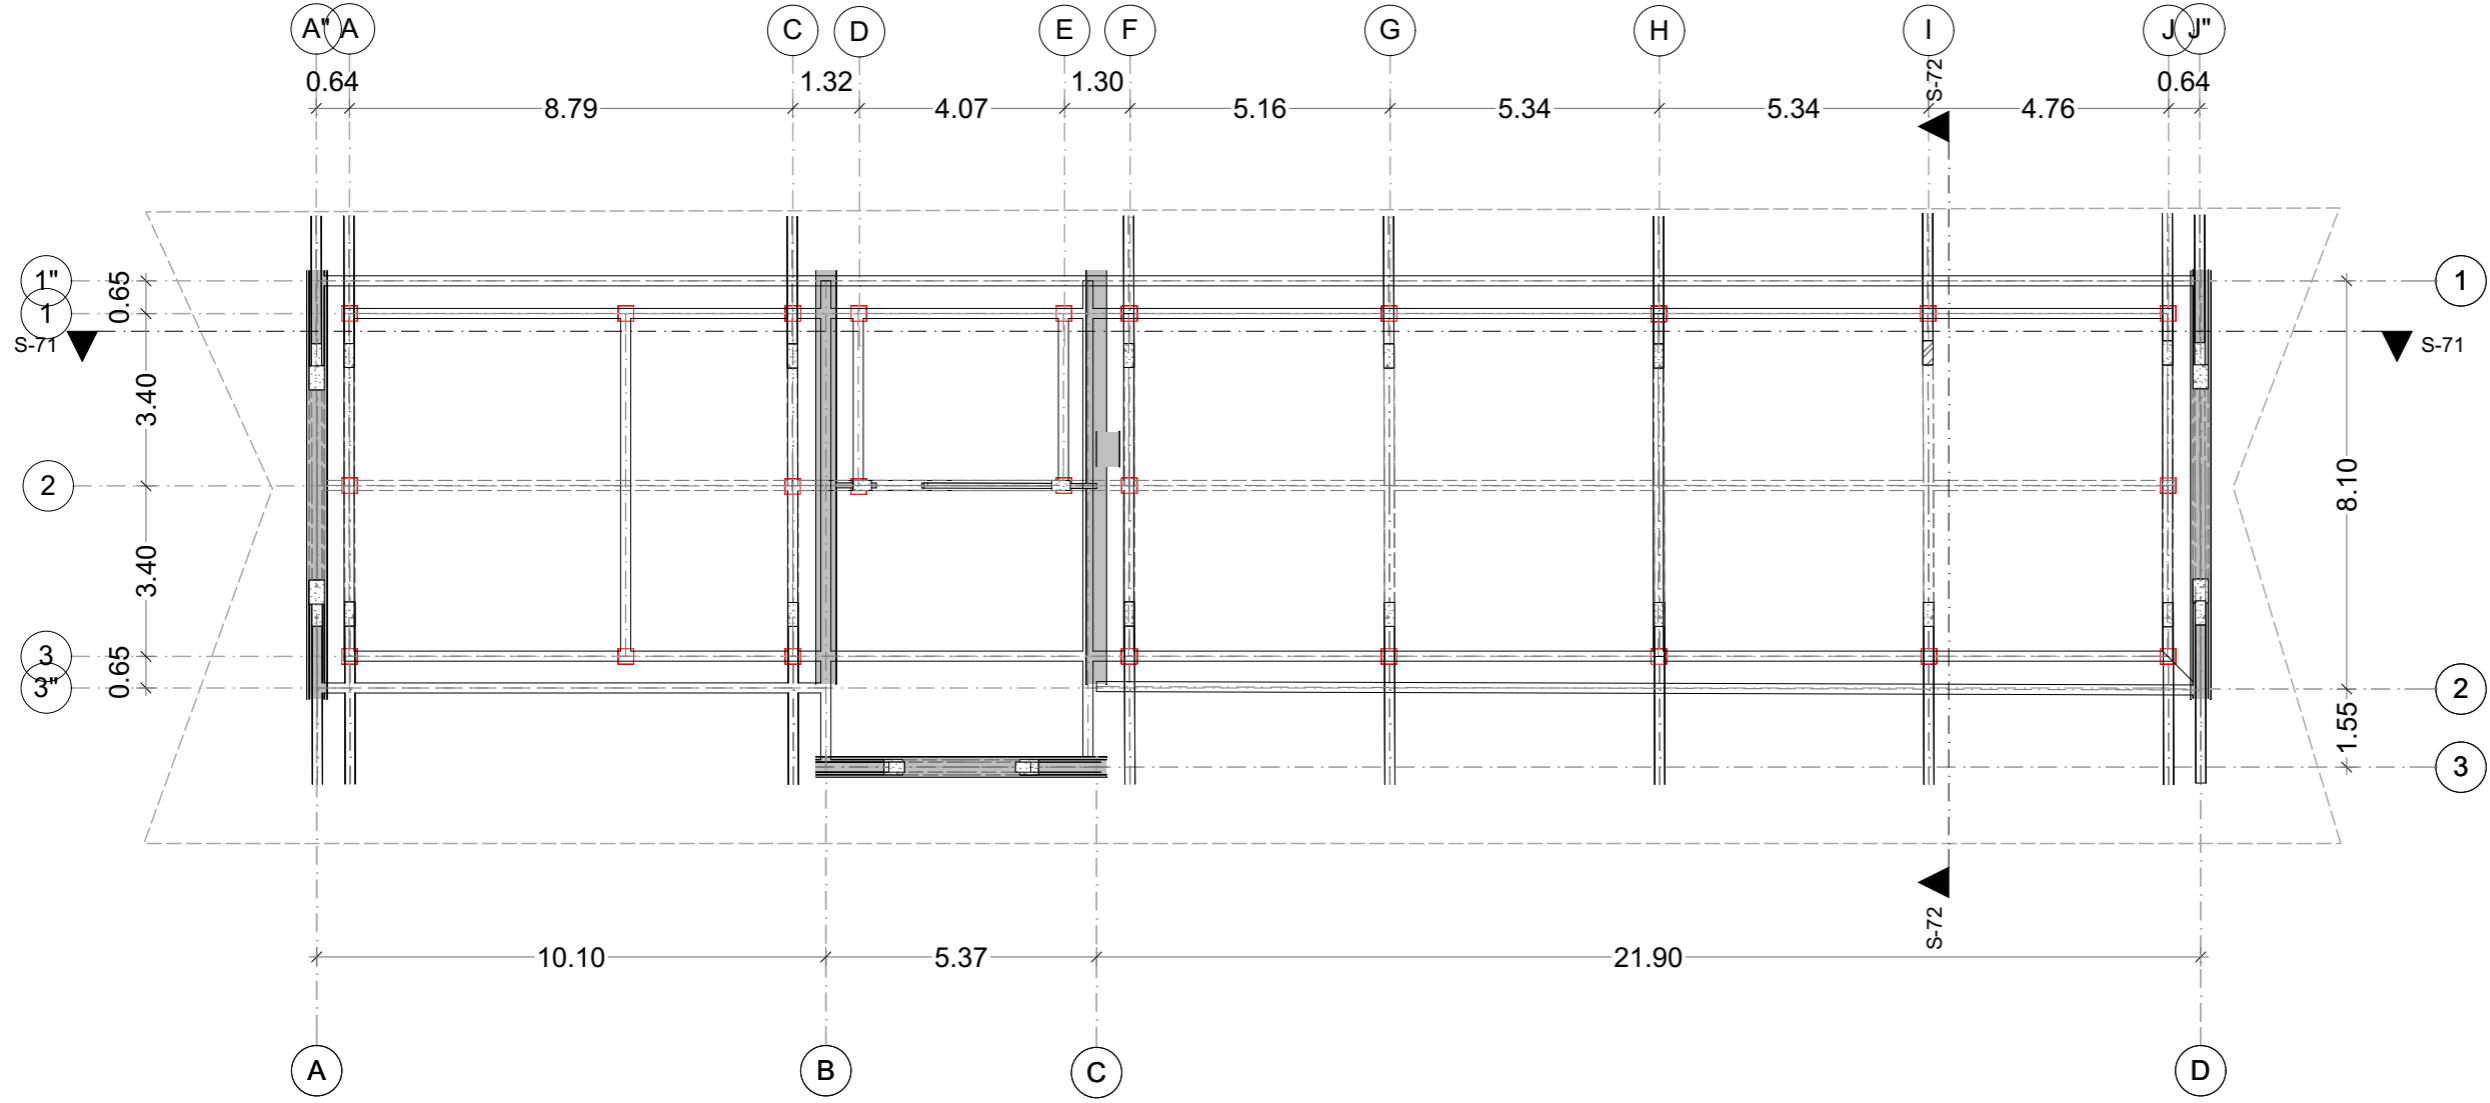
Nota:
Esta estructura está diseñada para soportar el peso de los tapancos, las columnas y el peso de la cubierta. Sin embargo, el sistema que se propone, está diseñado para usarse en 2 etapas. La primera consiste en el montaje de la cubierta metálica, sobre las columnas, estas vigas inclinadas estarán sobre un bastidor metálico que a su vez, está en contacto con el arrastre de madera que va sobre los muros. Sin embargo, el arrastre solo recibirá la presión de medio centímetro, porque las columnas cargarán el peso, para que así en la segunda etapa en el montaje de los tapancos, la presión solo pueda aumentar en la madera a máximo 1.5 cms.

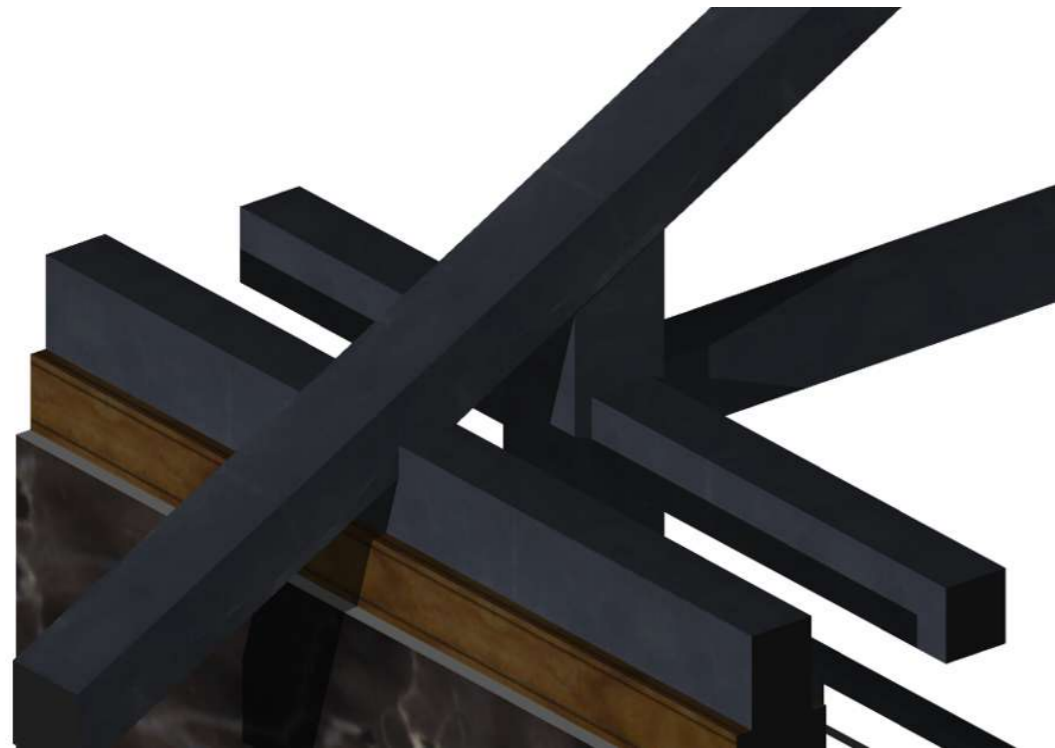
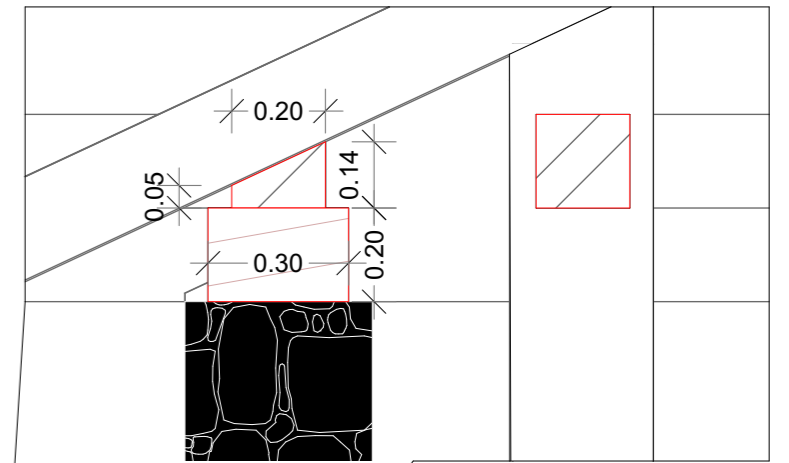
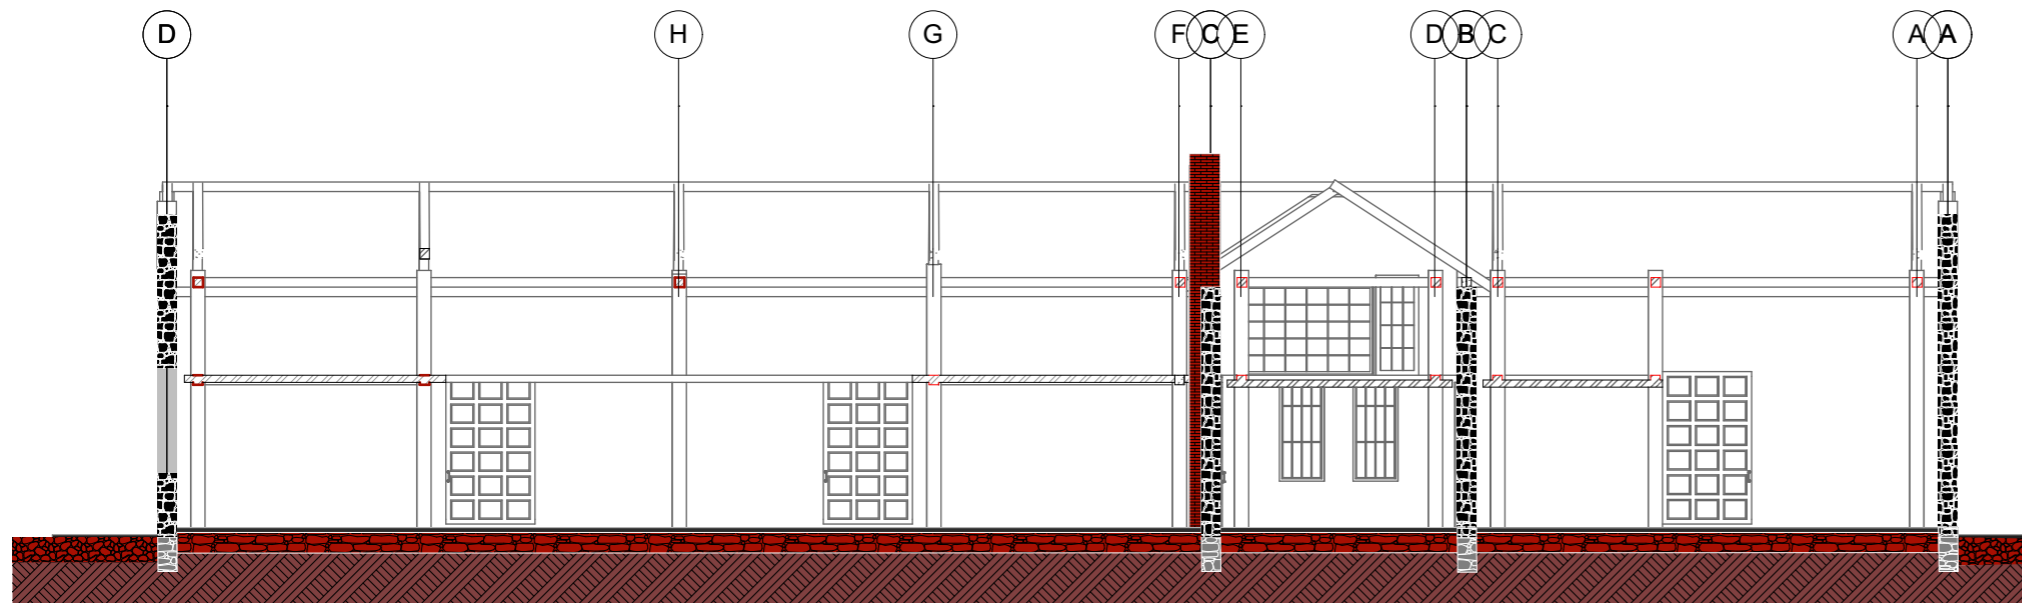
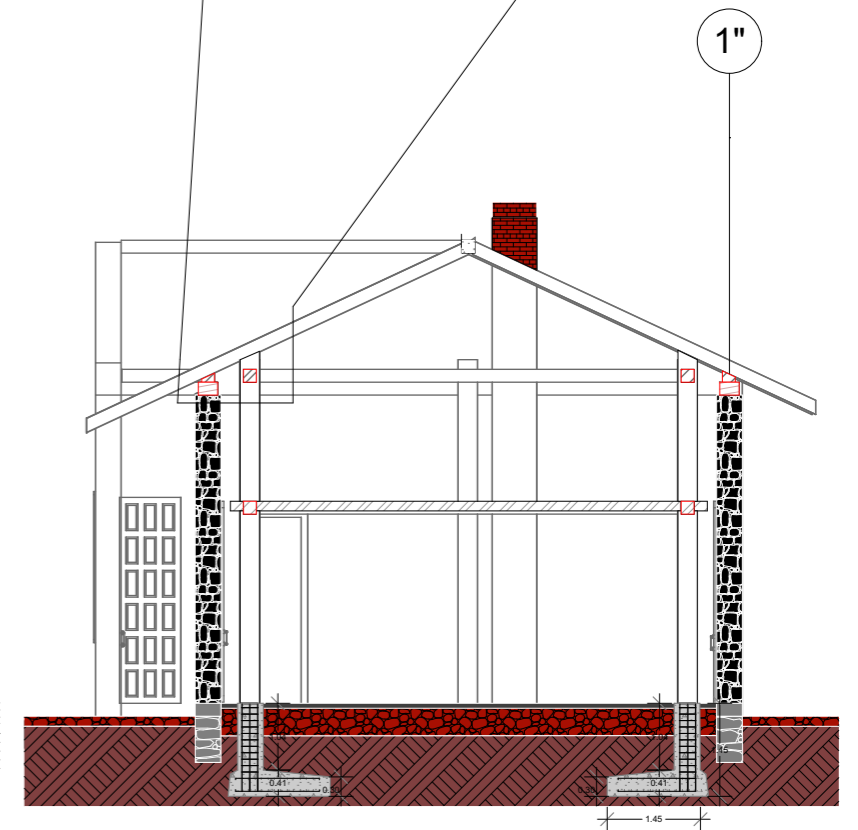
Cortes / Detalles Estructura

Maqueta virtual, viga de arrastre que va debajo de el perfil metálico.

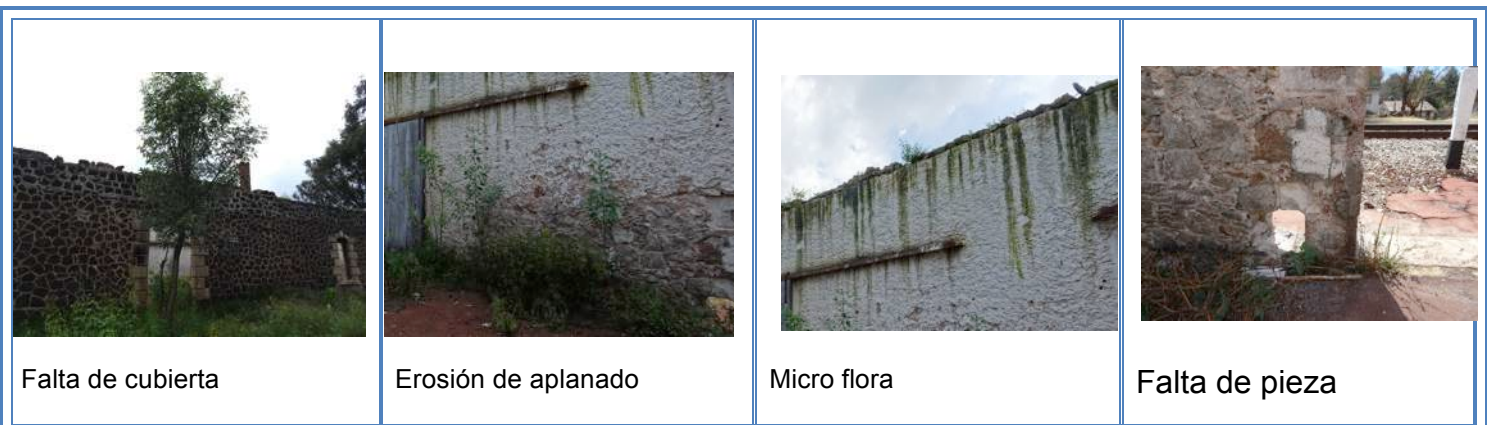
Fotografías: Bodega / Ref. 1 / F.a - 001

Ref.	TIPOS DE DAÑOS																Foto
	INTRÍNSECOS						EXTRÍNSECOS										
	Por caract. del mat.		Por sistema constructivo		Por trabajo		Físicos		Atmosféricos		Biológicos		Químicos		Humanos		
	Efecto	Causa	Efecto	Causa	Efecto	Causa	Efecto	Causa	Efecto	Causa	Efecto	Causa	Efecto	Causa	Efecto	Causa	
1							Colapso de cubierta	Falta de mantenimiento	Erosión aplanados	Intemperismo	Micro flora	Lluvia			Piezas Faltantes	Vandalismo y Rapia	F.a 001

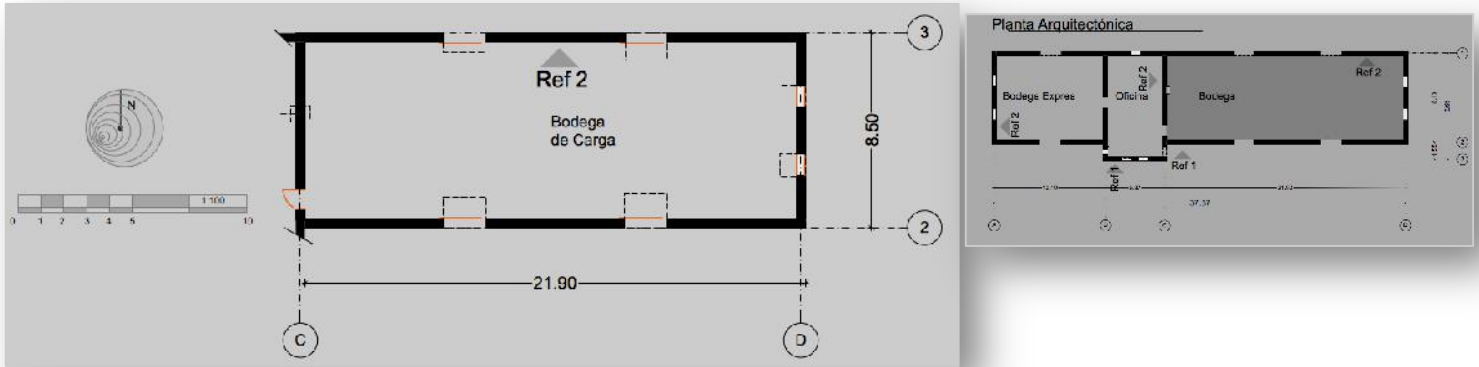
Ref.	TIPOS DE DAÑOS																Foto
	INTRÍNSECOS						EXTRÍNSECOS										
	Por caract. del mat.		Por sistema constructivo		Por trabajo		Físicos		Atmosféricos		Biológicos		Químicos		Humanos		
	Efecto	Causa	Efecto	Causa	Efecto	Causa	Efecto	Causa	Efecto	Causa	Efecto	Causa	Efecto	Causa	Efecto	Causa	
2									Manchas	Lluvia escurrimiento	Macro flora	Intemperismo			Falta de portones	Vandalismo y rapiña	F.a 002

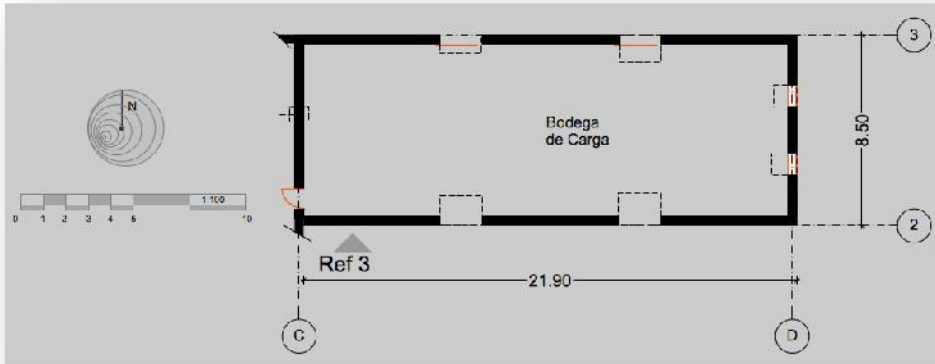
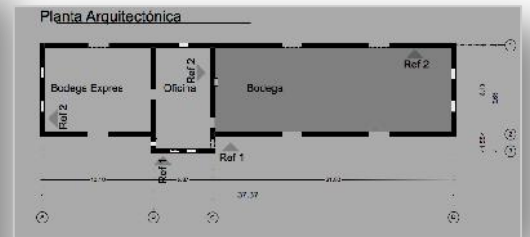
Ref.	TIPOS DE DAÑOS																Foto		
	INTRÍNSECOS						EXTRÍNSECOS												
	Por caract. del mat.		Por sistema constructivo		Por trabajo		Físicos		Atmosféricos		Biológicos		Químicos		Humanos				
Efecto	Causa	Efecto	Causa	Efecto	Causa	Efecto	Causa	Efecto	Causa	Efecto	Causa	Efecto	Causa	Efecto	Causa				
								Desgaste en firme	Falta de mantenimiento								Daño al muro	Graffiti vandalismo	F.a 003

Daño en firme exterior

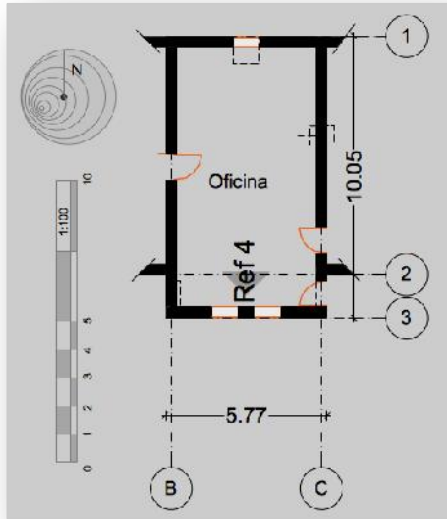
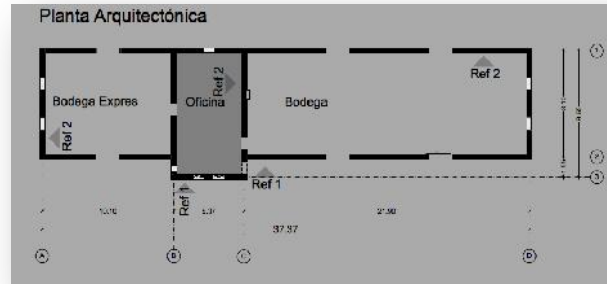
Ref.	TIPOS DE DAÑOS																	Foto
	INTRÍNSECOS						EXTRÍNSECOS											
	Por caract. del mat.		Por sistema constructivo		Por trabajo		Físicos		Atmosféricos		Biológicos		Químicos		Humanos			
	Efecto	Causa	Efecto	Causa	Efecto	Causa	Efecto	Causa	Efecto	Causa	Efecto	Causa	Efecto	Causa	Efecto	Causa		
4									Desgaste Aplanado	Intemperismo	Macro flora	Intemperismo			Falta de ventanas	Vandalismo Y rapiña	F.a 004

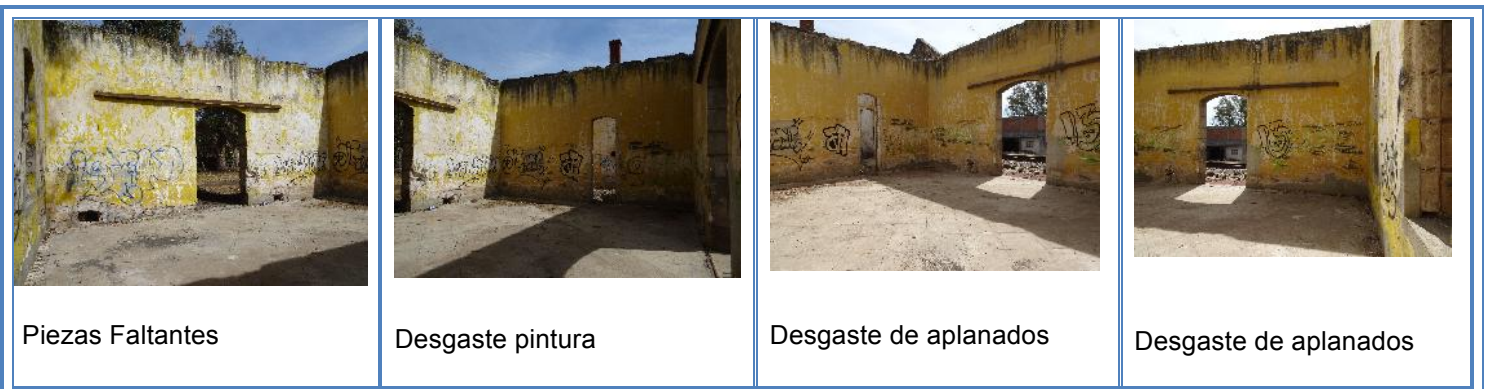
Fotografías: **Bodega / Ref. 5 / F.a - 005**

Ref.	TIPOS DE DAÑOS																Foto
	INTRÍNSECOS						EXTRÍNSECOS										
	Por caract. del mat.		Por sistema constructivo		Por trabajo		Físicos		Atmosféricos		Biológicos		Químicos		Humanos		
	Efecto	Causa	Efecto	Causa	Efecto	Causa	Efecto	Causa	Efecto	Causa	Efecto	Causa	Efecto	Causa	Efecto	Causa	
5							Desgaste Pintura	Intemperismo Falta de mant	Desgaste Aplanados	Intemperismo					Falta de Piezas	Vandalismo Y rapiña	F.a 005
