**“PROYECTO DE CONSERVACIÓN Y ADECUACIÓN DE  
LA CASA HABITACIÓN EN SANTIAGO TAPIA #31  
MORELIA, MICHOACÁN”**

Tesina para obtener el grado de especialista en Restauración de  
Sitios y Monumentos que presenta:

**Morelia, Michoacán. Septiembre 2013**

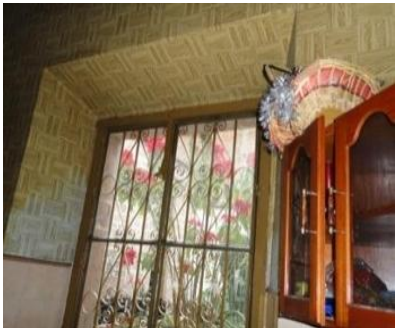
**Imagen 15** Detalle de derrames en muros y capialzados en cerramientos.

En la vivienda tradicional la iluminación natural hacia los espacios interiores es a través del patio, las puertas - ventanas de acceso a los espacios interiores, están diseñadas para permitir la entrada de luz; la solución de derrames en los muros y capialzados en cerramientos proporcionan mayor luminosidad.

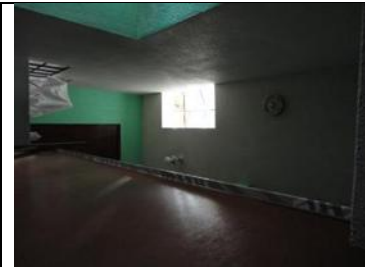
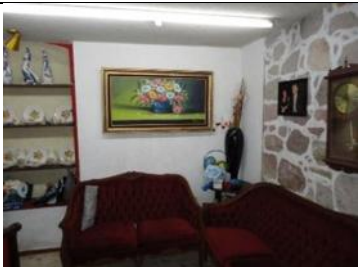
**Imagen 16** Ejemplos de formas de iluminación de los espacios en la vivienda.

En las modificaciones observadas en la vivienda, se han integrado domos para iluminar en forma cenital el espacio.

En algunos espacios se quitaron con la integración de nuevos aplanados los derrames en muros y capialzados en cerramientos.

La iluminación artificial en los espacios es a través de lámparas fluorescentes T-12 2x40 colocadas bajo la losa o en la viga de madera.

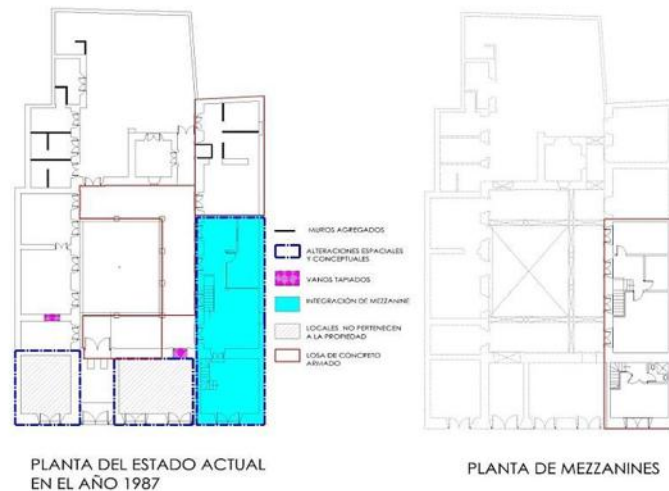
**Imagen 20** Plano identificando las modificaciones en el sistema constructivo original. Elaborado por la autora.

En la imagen de la planta se muestra las áreas donde se identificaron las modificaciones en el sistema constructivo original de las cubiertas, a base de viguería de madera con tapa de ladrillo y terrado.

Sustituyendo en la mayoría de las crujías de la cubierta de los pórticos los materiales tradicionales, integrando losa de concreto armado sobre enladrillado y viguetas de concreto pre-coladas; en otra parte de la crujía oeste se modificó el sistema constructivo original de la cubierta, se sustituyó por losa de concreto armado.

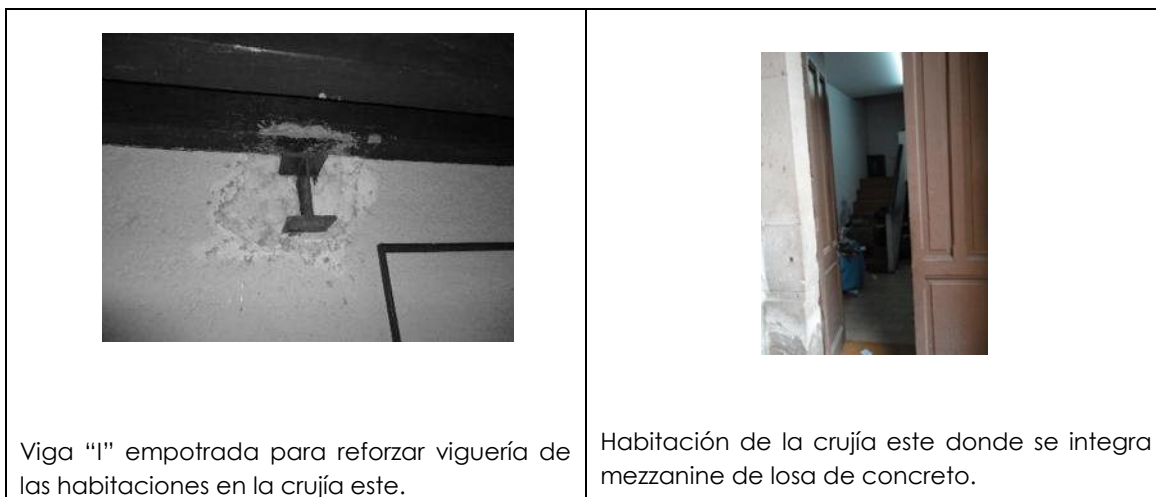
**Imagen 21** Detalles de modificaciones estructurales

En el año de 1990, se modifica la cubierta de la crujía este, cambiando el sistema constructivo original a base de tapa de ladrillo y terrado se sustituye por losa de concreto, conservando la viguería original; Además se observó en el último cuarto de servicio ubicado en el segundo patio; se empotró una viga "I" por el muro para reforzar la viguería. Se inserta un mezzanine de losa de concreto armado, en el espacio ubicado en la primera habitación de la crujía este, junto al pórtico norte, observándose también un vano tapiado, que servía de comunicación a la habitación contigua.

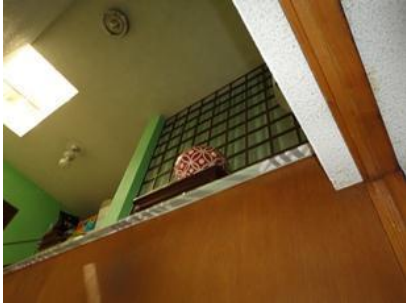
**Imagen 38** Se muestran las modificaciones en los sistemas constructivos y elementos constructivos originales.

De este análisis se concluye que el inmueble por el paso del tiempo y su necesidad de uso ha sido modificado en gran medida, alterando su estructura original con la integración de cuatro mezanines y losas de concreto; sustituyendo la viguería de madera por vigas de concreto, en la mayoría de las habitaciones.

Aún se conserva en el pasillo del zaguán, en dos crujiás del corredor y en el espacio donde se ubicaba la cocina, la vigería de madera con terrado como el sistema constructivo original (Ver Imagen 38).

| <p>Viguería en cocina sistema constructivo tradicional.</p> <p>Sistema constructivo tradicional a base de Viguería de madera, tapa de ladrillo y terrado en el pasillo de servicio</p> | <p>Viguería a base de vigueta de concreto armado en corredores</p> <p>Viguería de madera con losa de concreto armado en habitaciones</p> | <p>Integración de mezzanine y losa de concreto en cubierta en la crujía poniente</p> |

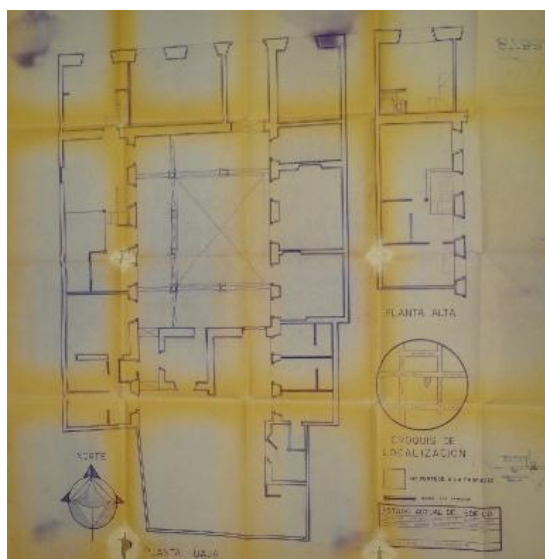
**Imagen 47** Registro gráfico del estado actual en el año de 1987.

Este es el registro gráfico del estado actual que se encuentra documentado en los ficha de catálogo Nacional de Monumentos Históricos del INAH. Observándose alteraciones conceptuales y espaciales en la crujía oeste, donde se ubicaba el área de las habitaciones, extendiéndose hasta la crujía frontal, integrando un mezzanine con losa de concreto armado, además se modificó el sistema constructivo de la cubierta original, remplazándolo por losa de concreto armado.

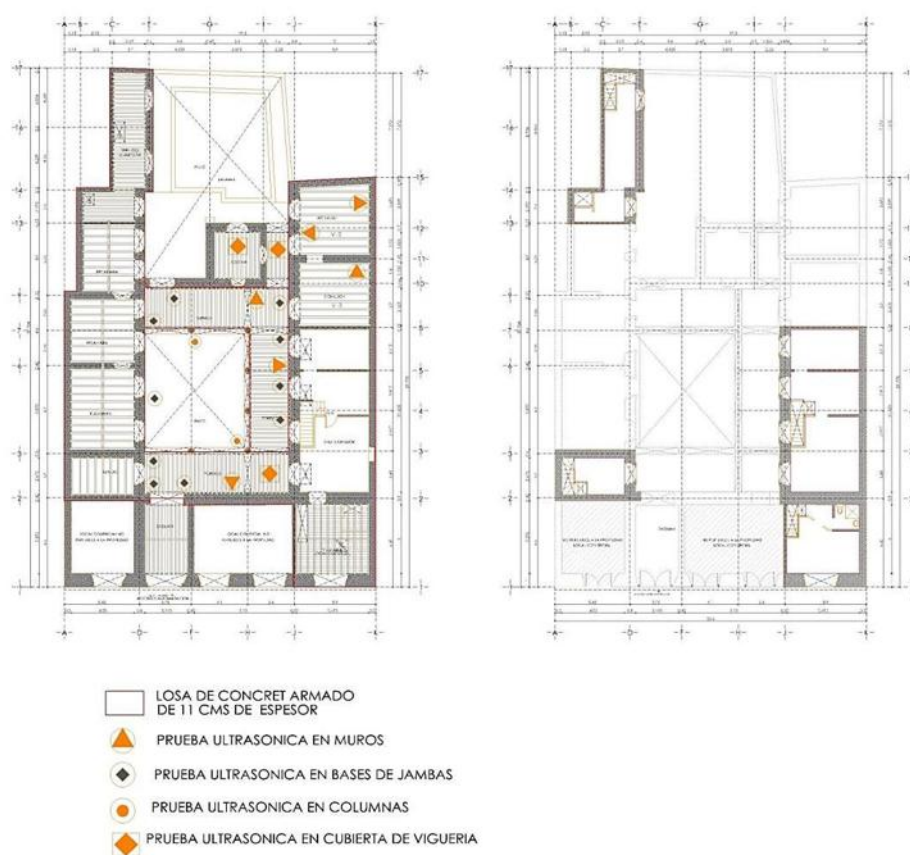
**Imagen 52** Plano de pruebas ultrasónicas, elaborado por la autora.

En una de las columnas del pórtico sur, el fuste presenta sub-florescencias, presencia de sales en estratos más profundos de la piedra; ocasionando exfoliación causando el desprendimiento de estratos de piedra, para evaluar el nivel de seguridad del elemento será necesario realizar una prueba ultrasónica para conocer el módulo de elasticidad y evaluar el nivel de seguridad del elemento y así determinar la intervención estructural a realizar.

La conservación del patrimonio arquitectónico requiere un enfoque multidisciplinario, como parte de la interdisciplinariedad durante la fase cuantitativa debe estar apoyada por ingenieros especialistas en estructuras históricas. A continuación se presenta el plano para ubicar los elementos en los que se realizaran las pruebas experimentales no destructivas, para apoyar el análisis matemáticos de elementos finitos, con la aplicación de estos métodos se obtendrá un certero diagnóstico del comportamiento y el nivel de seguridad de la estructura.

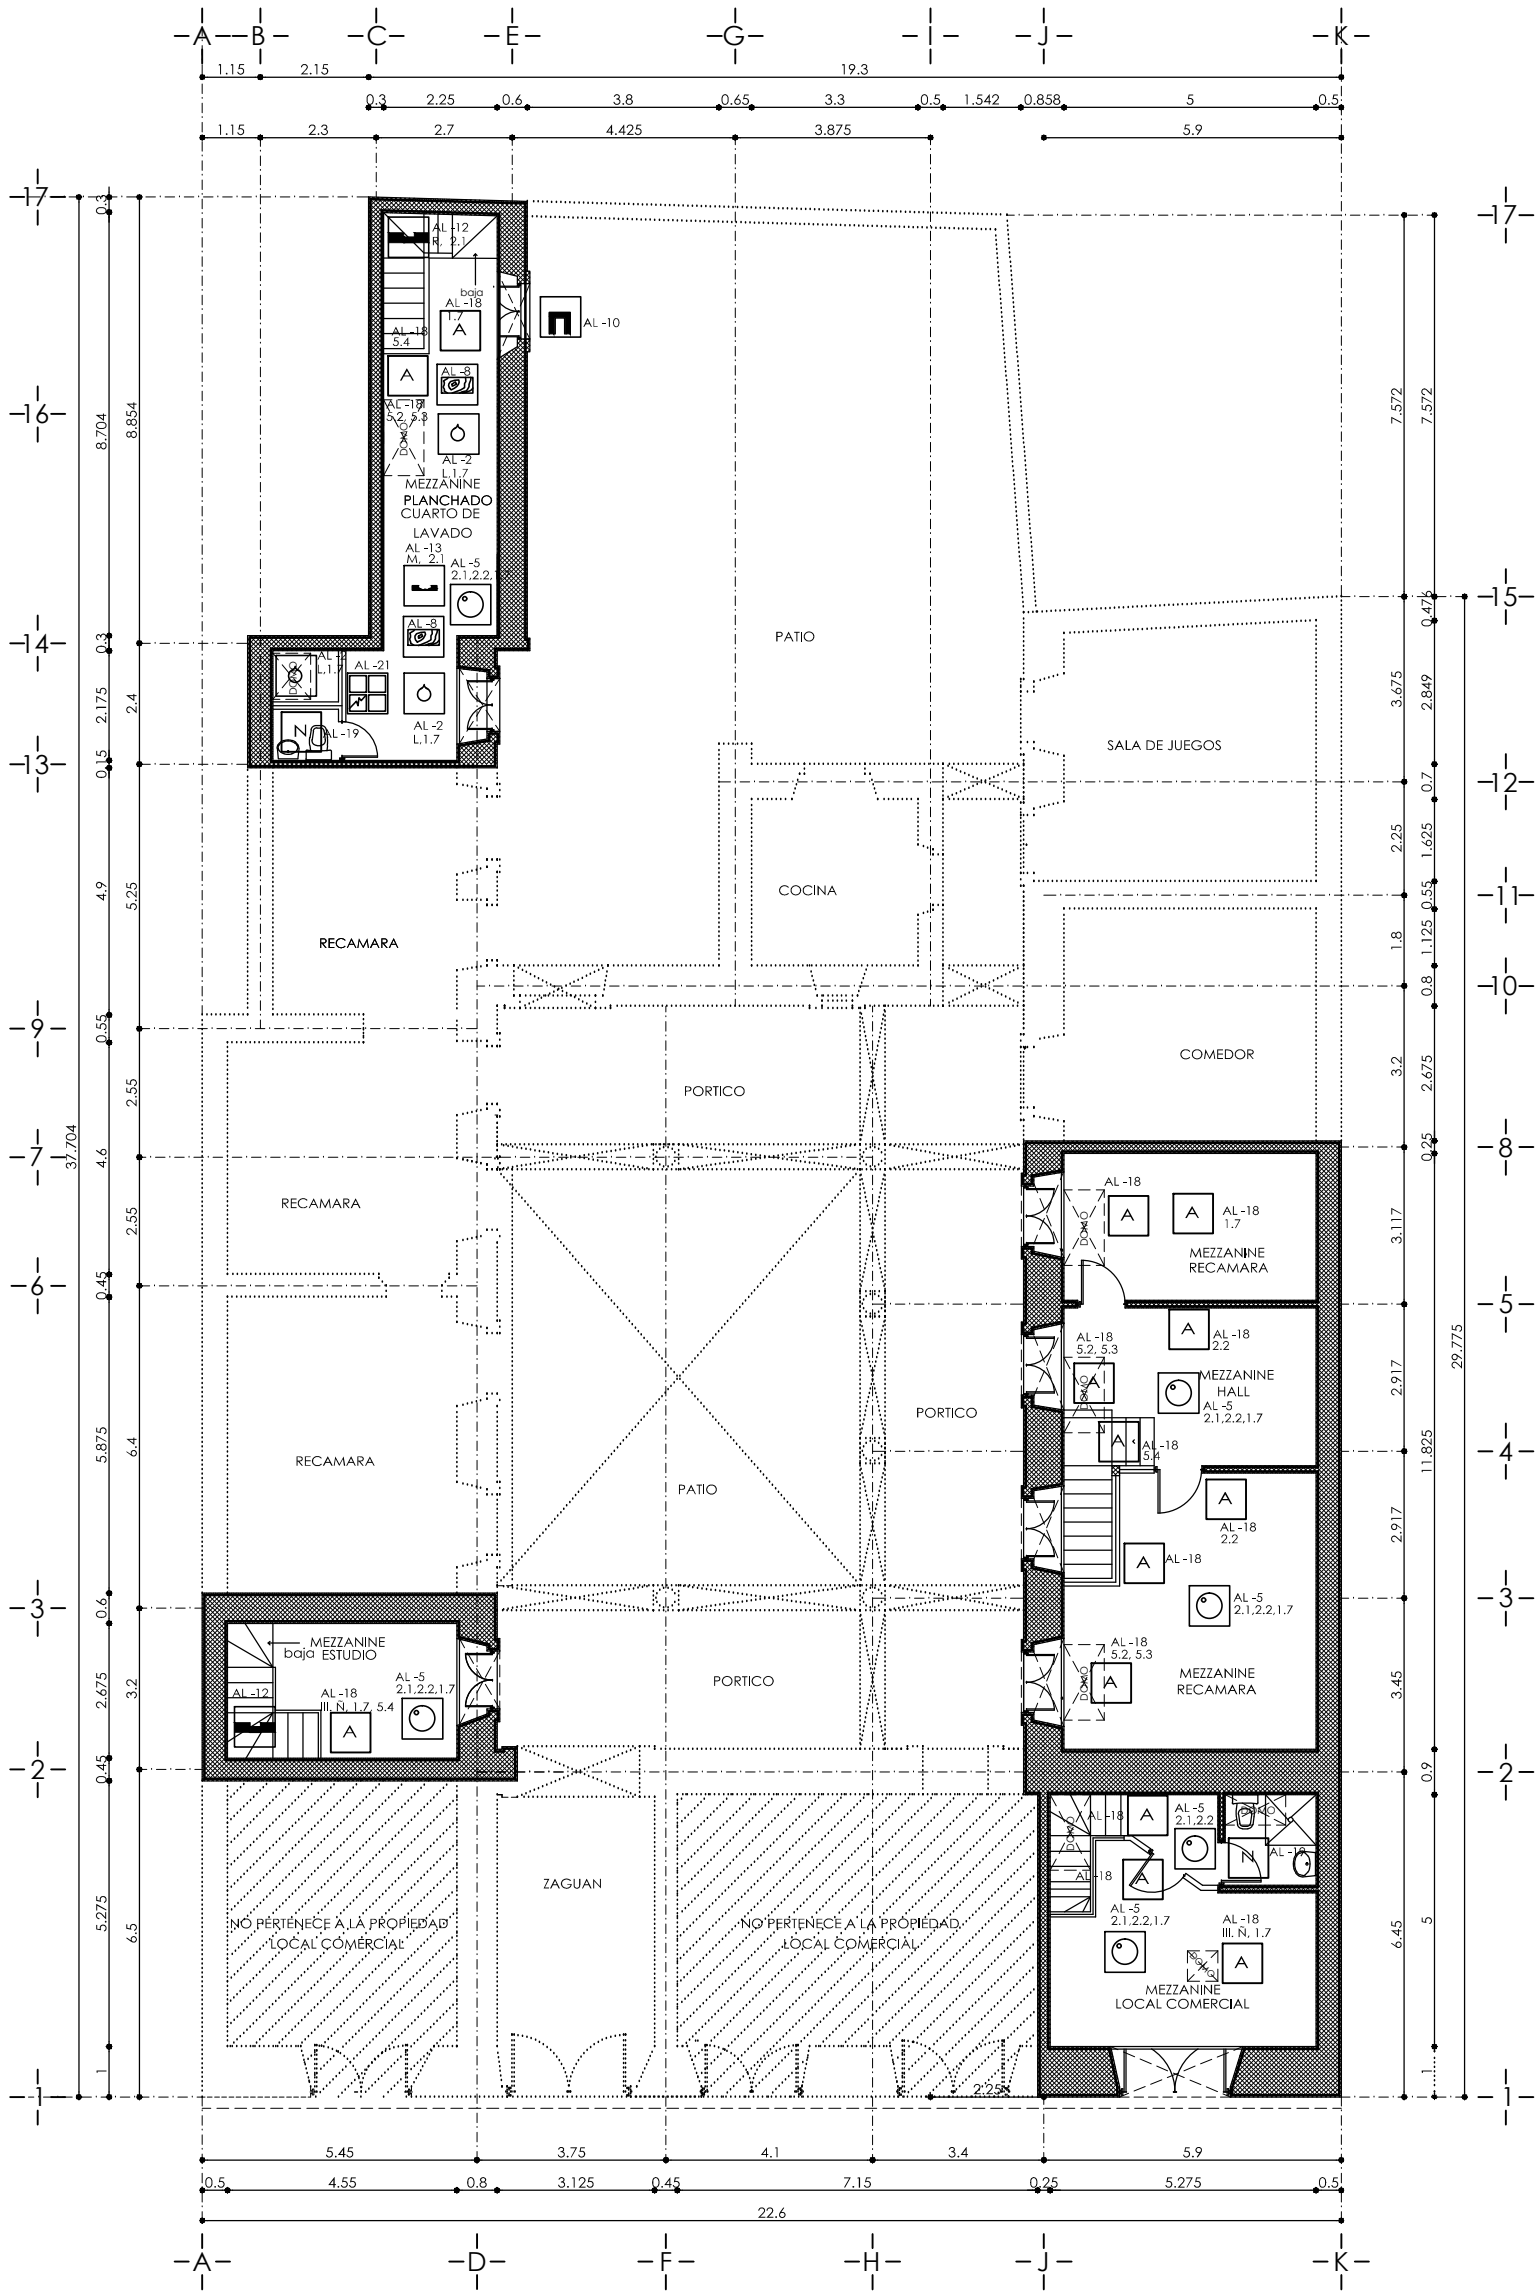
L-20

PLANO:  
ESTADO ACTUAL  
PLANO ALTERACIONES  
Y DETERIOROS P. BAJA

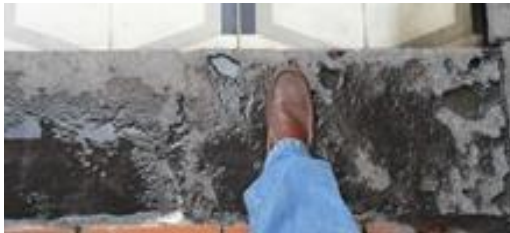
| TIPO DE DETERIORO | AGENTE | CAUSA |
|---|---|---|
| Grietas | Físico: Temperatura | La exposición al sol. Los cambios de temperatura causando dilataciones contacciones que tiende a fracturar el material. |

Desgaste de piso en encintado de cantera en el patio central

Grietas en pisos en pasillo

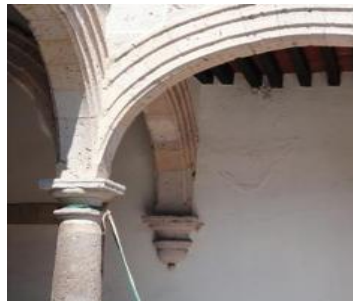
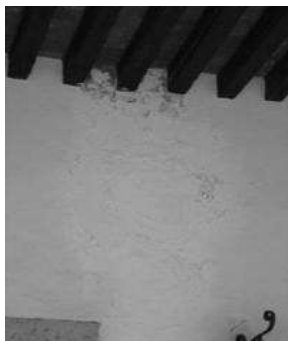
Húmedad por filtración

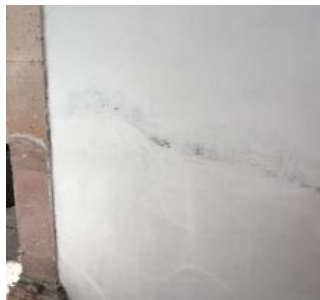
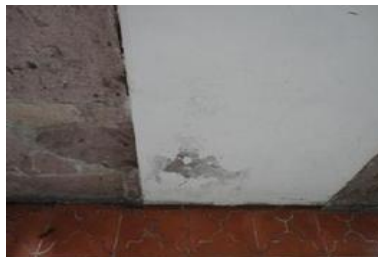
| TIPO DE DETERIORO | AGENTE | CAUSA |
|---|---|---|
| Húmedad por capilaridad | Físico: agua<br>Químico: sales | Capilaridad de agua por cimentación<br>nivel freático alto<br>hidrólisis<br>subflorescencias |

Húmedad por Capilaridad

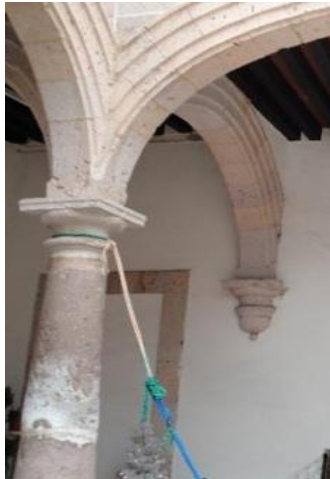
Presencia de Eflorescencias

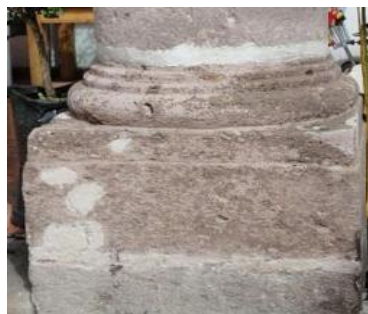
| TIPO DE DETERIORO | AGENTE | CAUSA |
|---|---|---|
| Presencia de alveolos | Físico: viento<br><br>Químico: sales | Alta porosidad de piedra<br><br>La evaporización favorece la cristalización de sales. |

Presencia de alveolos

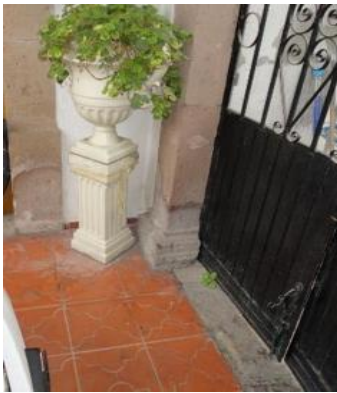
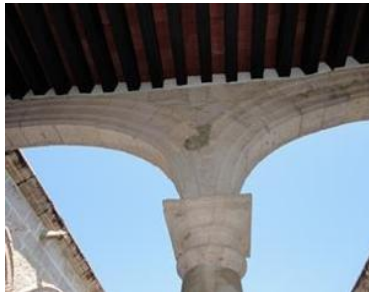
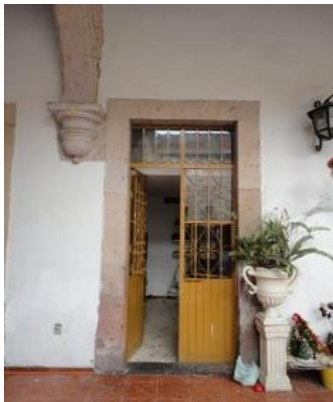
mala intervención en arco

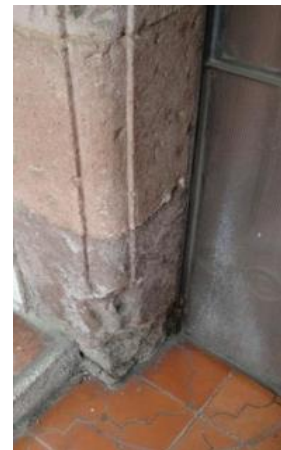
| TIPO DE DETERIORO | AGENTE | CAUSA |
|---|---|---|
| Desprendimiento de material | Antrópico: Humano<br>Químico: Sales | Fallta de mantenimiento<br>Exfolacion por presencia de sales<br>Alta porosidad de la piedra |

Desprendimiento de  
piedra en jambas

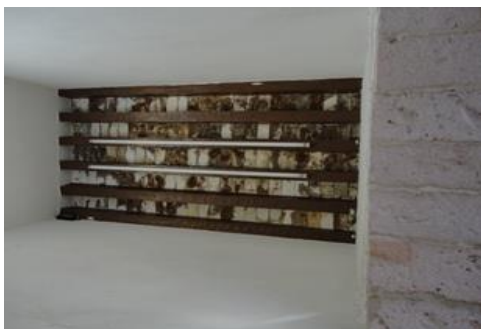
Humedad presencia de algas

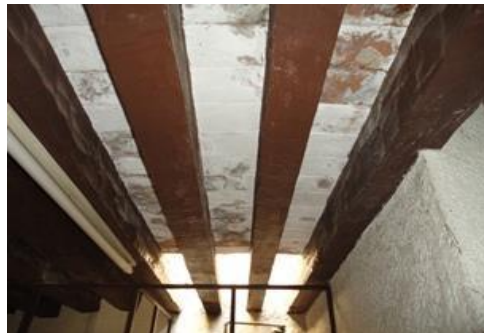
| TIPO DE DETERIORO | AGENTE | CAUSA |
|---|---|---|
| Desprendimiento de Pintura | Antrópico: Humano<br>Químico: Sales | Falta de mantenimiento<br>Perdida de adherencia por presencia de sales |

Desprendimiento de Pintura

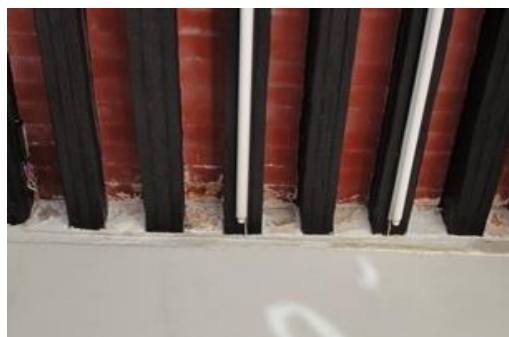
| TIPO DE DETERIORO | AGENTE | CAUSA |
|---|---|---|
| Presencia de eflorescencias | Físico: Agua<br>Químico: Sales | Debilitamiento estructural en el elemento<br>Concentración de sales |

Presencia de eflorescencias
