FACULTAD DE INGENIERÍA CIVIL  
DIVISIÓN DE ESTUDIOS DE POSGRADO

MAESTRÍA EN INGENIERÍA EN EL ÁREA DE ESTRUCTURAS

**ÍNDICES DE VULNERABILIDAD SÍSMICA PARA EDIFICIOS  
CONVENTUALES MEXICANOS.**

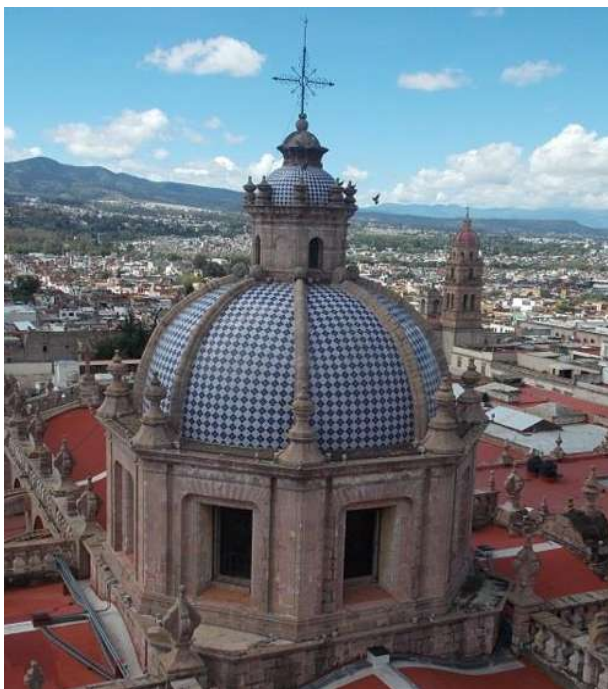
**Figura 14.** Cúpula tipo octagonal apoyada sobre un tambor con ventanillas, catedral de Morelia.

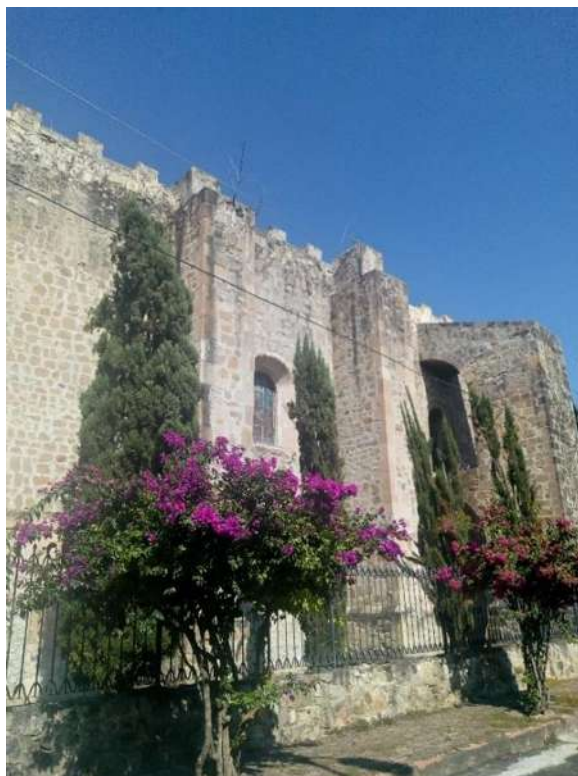
**Figura 15.** Contrafuertes y arbotante, convento de Capula, Michoacán.

Exteriormente, los empujes de las bóvedas se contrarrestaban por medio de contrafuertes en forma de prisma cuadrangular (**figura 15**). Los franciscanos

solían colocarlos dispuestos con toda regularidad, mientras que los agustinos prestaban poca atención por estos elementos. En ocasiones, el fuerte empuje de algunas bóvedas obligo a colocar arbotantes.

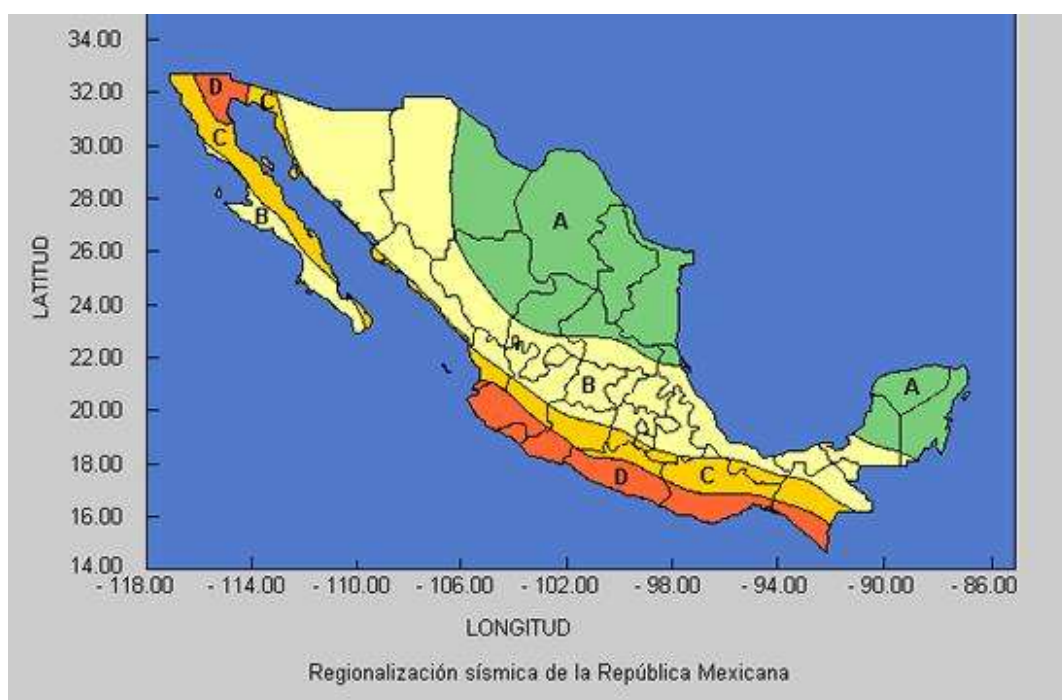
**Figura 23.** Zonificación sísmica de la República Mexicana de acuerdo al Manual de diseño de Obras Civiles (Diseño por Sismo) de la Comisión Federal de Electricidad.

Para fines de diseño estructural por sismo, el Manual de diseño de Obras Civiles de la Comisión Federal de Electricidad en la sección de diseño por sismo divide la República Mexicana en cuatro zonas sísmicas (**figura 23**):

- **Zona A.** Es una zona donde no se tienen registros históricos de sismos, no se han reportado sismos en los últimos 80 años y no se esperan aceleraciones del suelo mayores a un 10% de la aceleración de la gravedad a causa de temblores.
- **Zonas B y C.** Son zonas intermedias, donde se registran sismos no tan frecuentemente o son zonas afectadas por altas aceleraciones pero que no sobrepasan el 70% de la aceleración del suelo.
- **Zona D.** Es una zona donde se han reportado grandes sismos históricos, donde la ocurrencia de sismos es muy frecuente y las aceleraciones del suelo pueden sobrepasar el 70% de la aceleración de la gravedad.

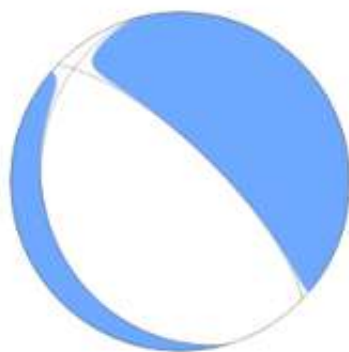
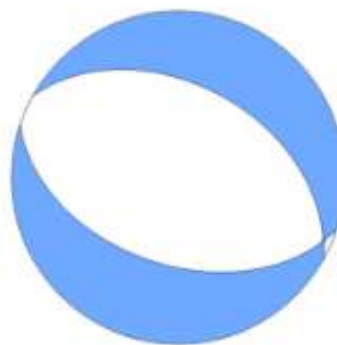
**Figura 26.** Planos de falla, izquierda: sismo del 8 de septiembre del 2017, derecha sismo del 19 de septiembre de 2017 (<https://earthquake.usgs.gov/earthquakes/eventpage/us2000ar20/executive>).

El mecanismo focal de ambos terremotos (**figuras 26**) indica que se produjeron por deslizamiento en una falla que se sumergió muy poco hacia el suroeste, en la zona de la placa de Cocos donde converge con la de América del Norte a una velocidad de aproximadamente 76 mm / año, en dirección noreste. La ubicación, la profundidad y el mecanismo de falla normal de estos sismos indican que es probable que sean un evento intraplaca dentro del bloque de subducción de Cocos, es decir que ocurrió dentro de una placa tectónica, y no en los límites de las placas tectónicas (es decir no fue interplaca).

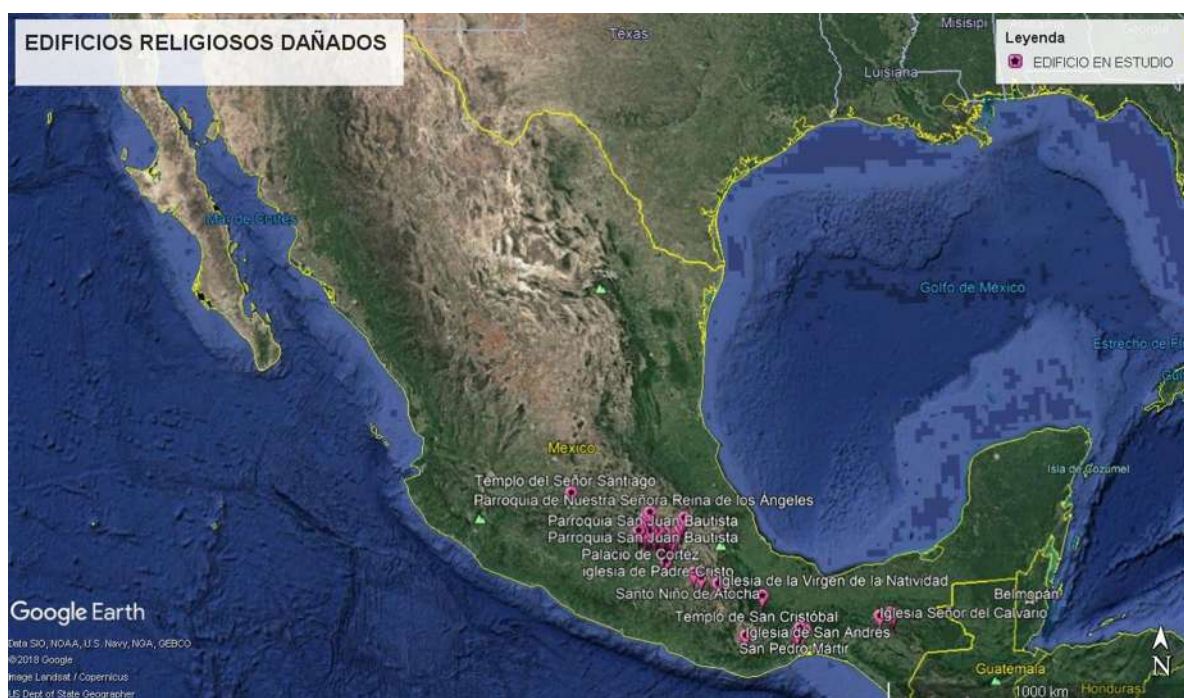
**Figura 27.** Localización geográfica de los templos y conventos mostrados en la tabla 2.

Se muestra un listado de templos y conventos que presentaron daños tras los sismos de septiembre de 2017, esta información se encontró a través de redes sociales, noticias y búsquedas en internet (**tabla 2**), los estados más afectados tras estos eventos y de los cuales se pudo recabar información fueron CDMX, Chiapas, Estado de México, Morelos, Oaxaca, Puebla y Tlaxcala. Cabe mencionar que esta lista no representa la magnitud del daño ocasionado por los eventos de septiembre de 2017, ya que aún se desconocen muchos de los edificios históricos que sufrieron daño y falta mucha información por recabar aun, que podría llevar algunos años de trabajo.
