RECUPERACIÓN DE LA PINTURA MURAL EN EL TEMPLO
PARROQUIAL DE SAN JUAN BAUTISTA EN TIRIPETÍO

TESINA:

PARA OBTENER EL TITULO EN ESPECIALISTA
EN RESTAURACIÓN DE SITIOS Y MONUMENTOS

MARTHA CECILIA AVILA VICTOR

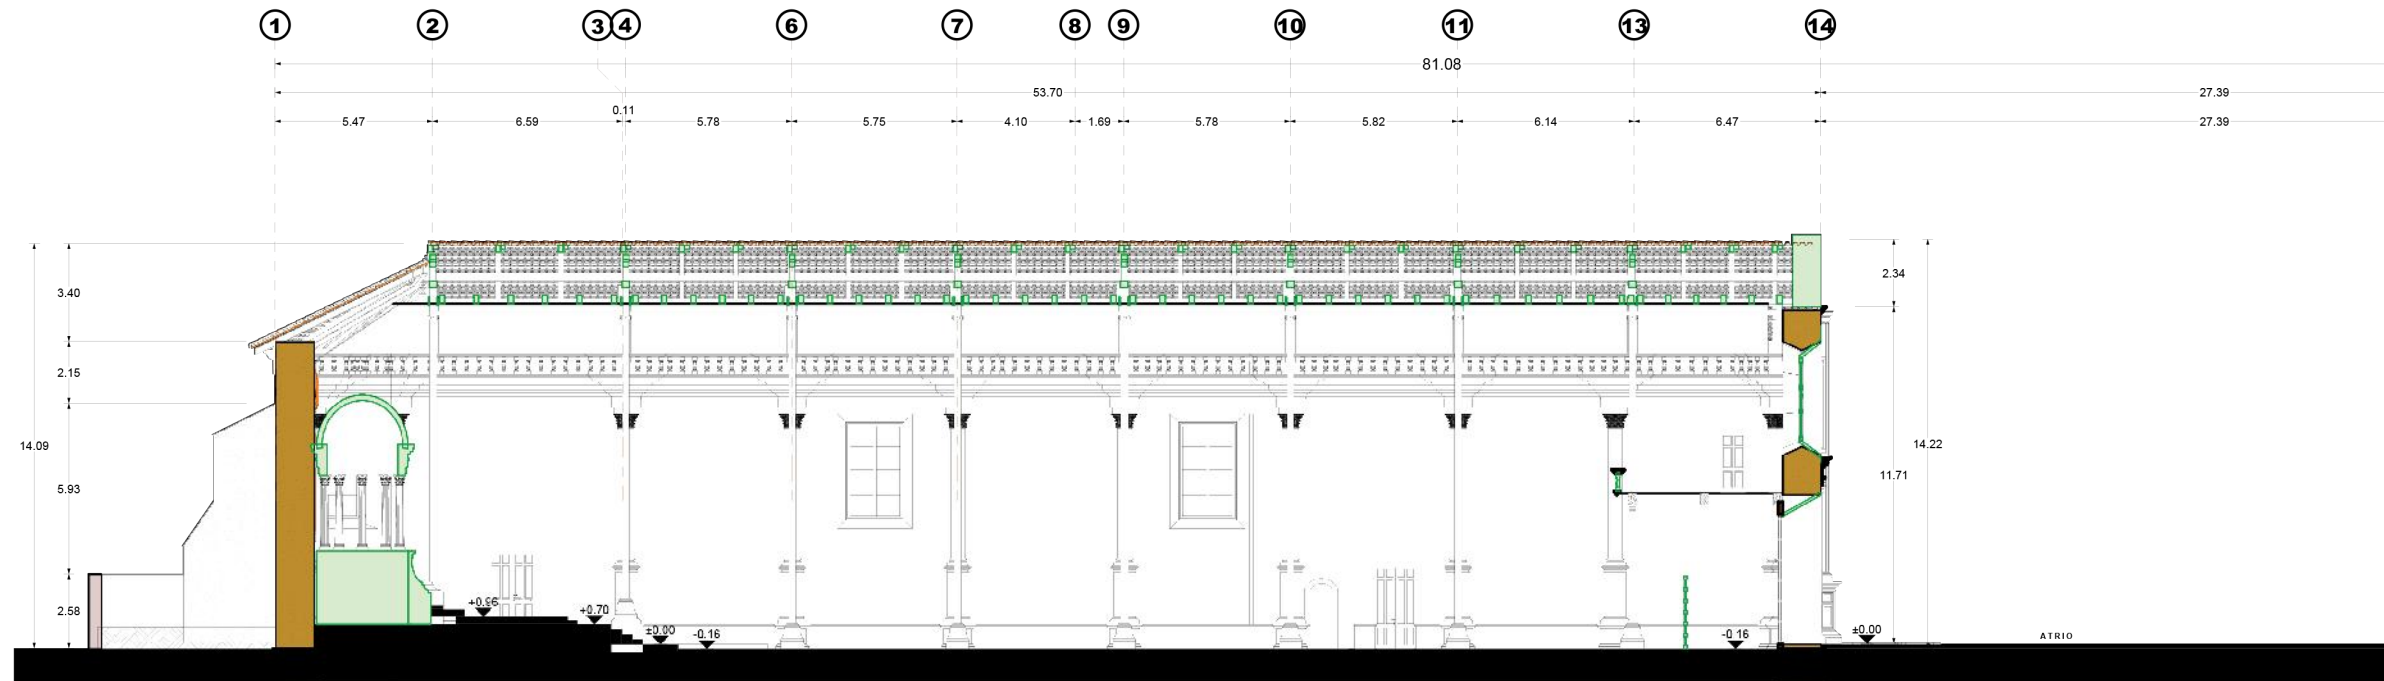
S-05

PLANO 8 DE 15	CORTES LONGITUDINALES		
	TESIS: L.A.V. MARTHA CECILIA AVILA VICTOR	PROYECTO DE RESTAURACIÓN DE PINTURA MURAL	TEMPLO PARROQUIAL / TIPIPETIO, MICHOACÁN.
ASESOR: ARG. JUAN ALBERTO BEDOLLA ARROYO	LEVANTAMIENTO Y DIBUJO: ARG. ROLANDO RODRIGUEZ CASILLAS	UMSNH / FACULTAD DE ARQUITECTURA/ ESPECIALIDAD EN RESTAURACION DE SITIOS Y MONUMENTOS
